PROYECTO DE EJECUCIÓN PARA LA RESTAURACIÓN DEL ÁBSIDE Y ANTESACRISTÍA DEL MONASTERIO DE SANTA MARÍA LA REAL DE VALDEIGLESIAS, EN PELAYOS DE LA PRESA

**RESTAURACIÓN DEL ÁBSIDE Y LA ANTESACRISTÍA DEL MONASTERIO DE
SANTA MARÍA LA REAL DE VALDEIGLESIAS
PELAYOS DE LA PRESA**

MEMORIA

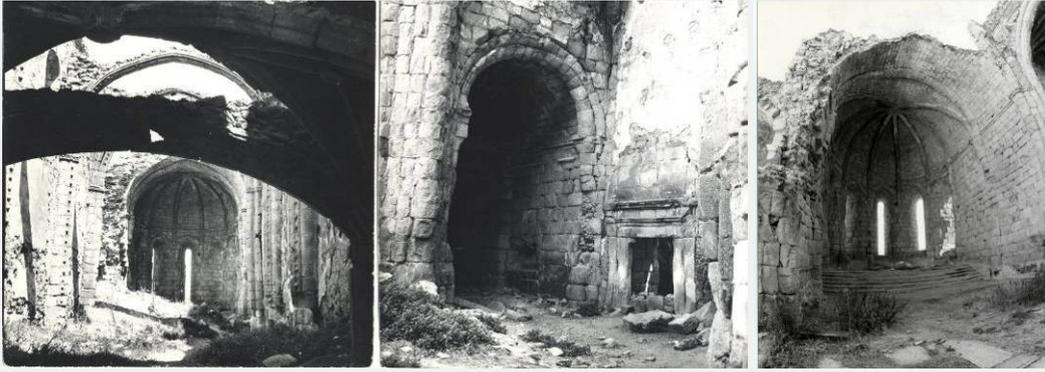
Fotografías antiguas de la disposición de las bóvedas del ábside

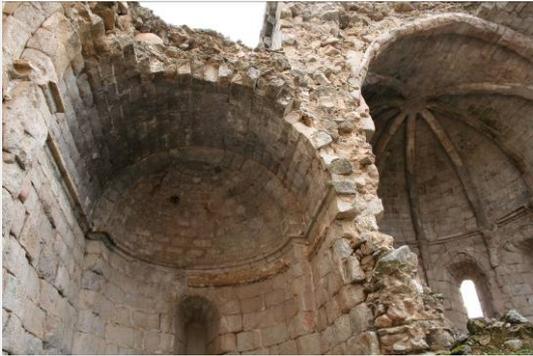
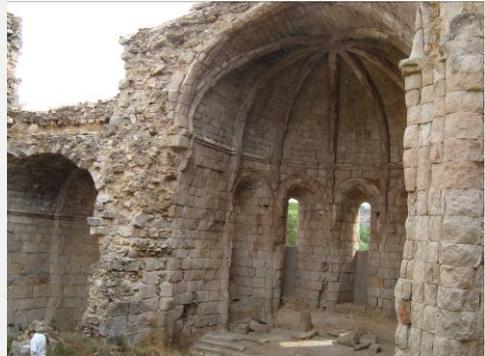
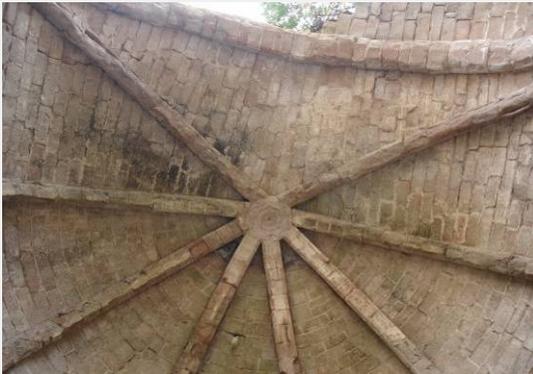
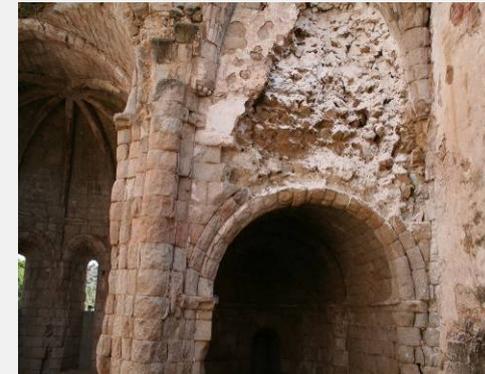
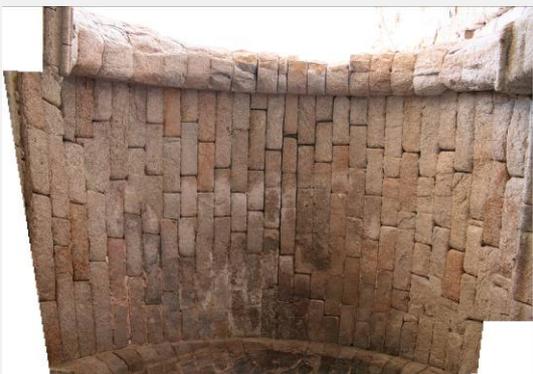
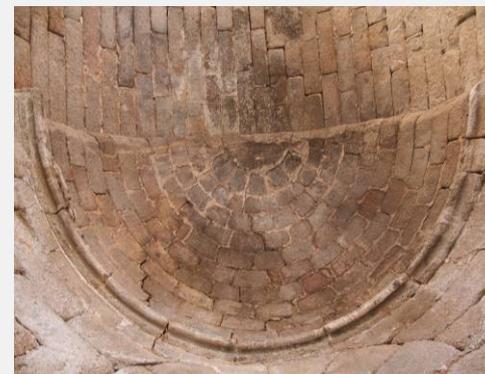
Estado actual de las bóvedas del ábside

Anastilosis de la bóveda del ábside Norte, primero y después de la bóveda del ábside central.

Restitución de las áreas colapsadas de la bóveda con dovelas recuperadas, con dovelas restauradas y/o reintegradas, o con nuevas dovelas labradas.

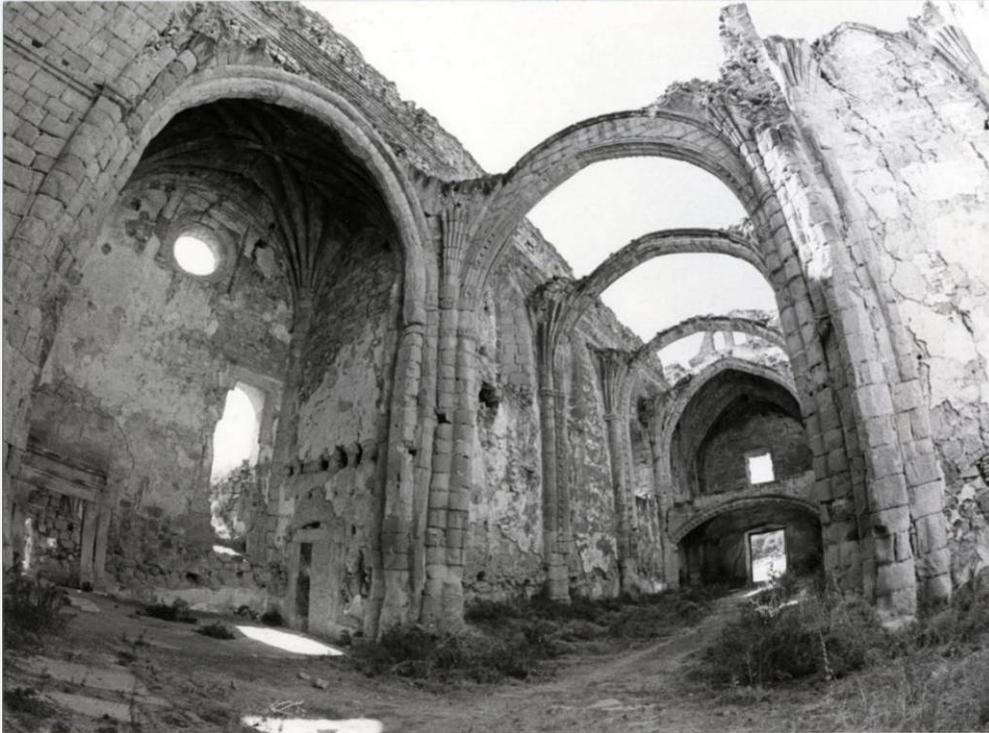
Fotografía antigua con los arcos fajones de la nave y bóvedas del transepto y coro.

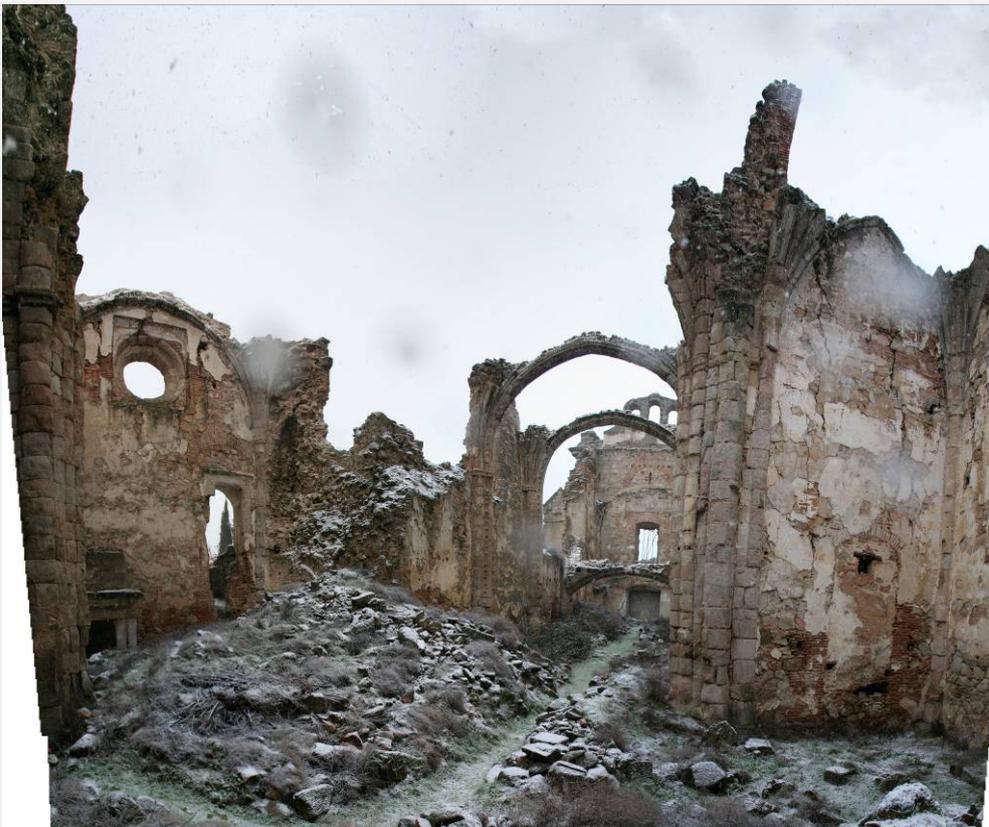
Fotografía actual desde el mismo punto de vista con el escombros del colapso de arcos, muros y bóvedas

Restitución de áreas colapsadas de las bóvedas y muro frontal del crucero
