CAÍDA DE ALTURA EN TRABAJOS SOBRE CUBIERTAS FRÁGILES**A. Descripción del accidente****DATOS DEL ACCIDENTE**

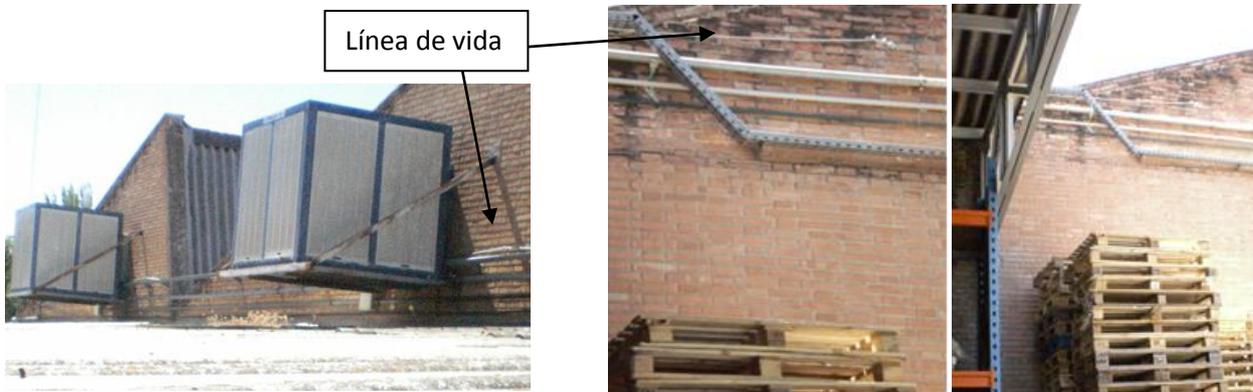
El reportaje fotográfico muestra una línea de vida con el acceso bloqueado por palets e inoperativa, ya que su recorrido discurre por detrás de unos evaporadores.

En lo que respecta a la protección individual, aunque había instalada una línea de anclaje flexible y los trabajadores disponían de arnés anticaídas, este sistema de anclaje no era efectivo por dos motivos: 1) El primer punto de anclaje estaba situado en un extremo de la cubierta, pero era inaccesible ya que había un acopio de palets que impedía colocar la plataforma móvil de personal para acceder a la cubierta. Ante esta situación, los trabajadores accedieron

por el otro extremo de la cubierta, lo cual conllevaba que tuvieran que transitar por ella sin protección debido a que el primer punto de anclaje estaba alejado de la zona de desembarco 2) La línea de vida no tenía continuidad porque pasaba por detrás de los evaporadores, por lo que era inoperativa.

Se deberá anteponer medidas de protección colectiva, como pasarelas de circulación o redes bajo cubierta, sobre las medidas de protección individual, como instalación de líneas de vida.

Si no se pueden emplear medidas de protección colectiva, el proyecto de instalación de líneas de vida flexibles horizontales deberá considerar el tipo de trabajo, la adecuación de la protección al riesgo, el acceso a la línea de

vida, el número de personas que deberán utilizarla, el trayecto del trabajador, la comodidad en la utilización. Las instrucciones sobre utilización de la línea deberán tener como objetivo disminuir la altura de caída al mínimo.
