TESIS DOCTORAL

**Caracterización, deterioro y limpieza de los materiales pétreos del
antiguo Hospital de Jornaleros de Madrid**

Elena Mercedes Pérez-Monserrat

Madrid, 2015

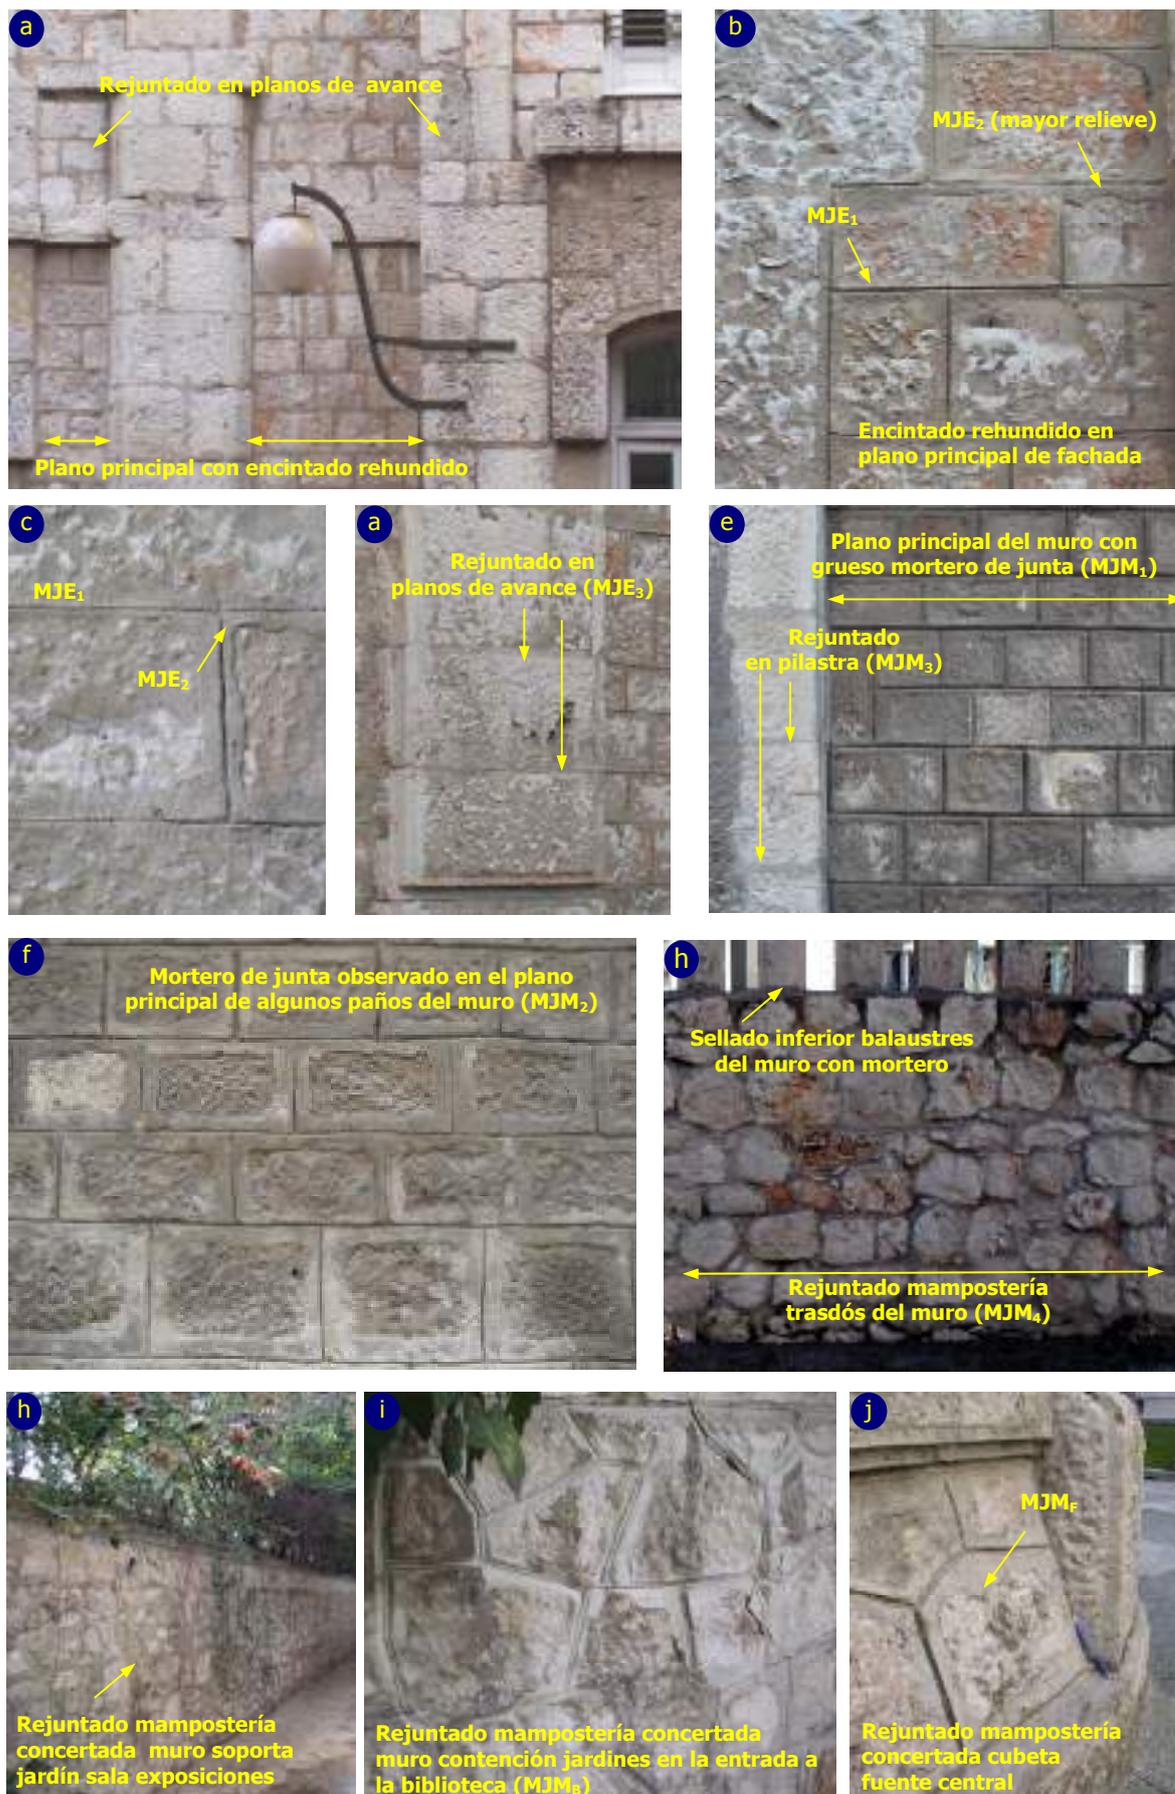
Fig.6.3. Aspecto del mortero de fábrica en los paramentos del Antiguo Hospital, fachadas y muro perimetral (año 2006).

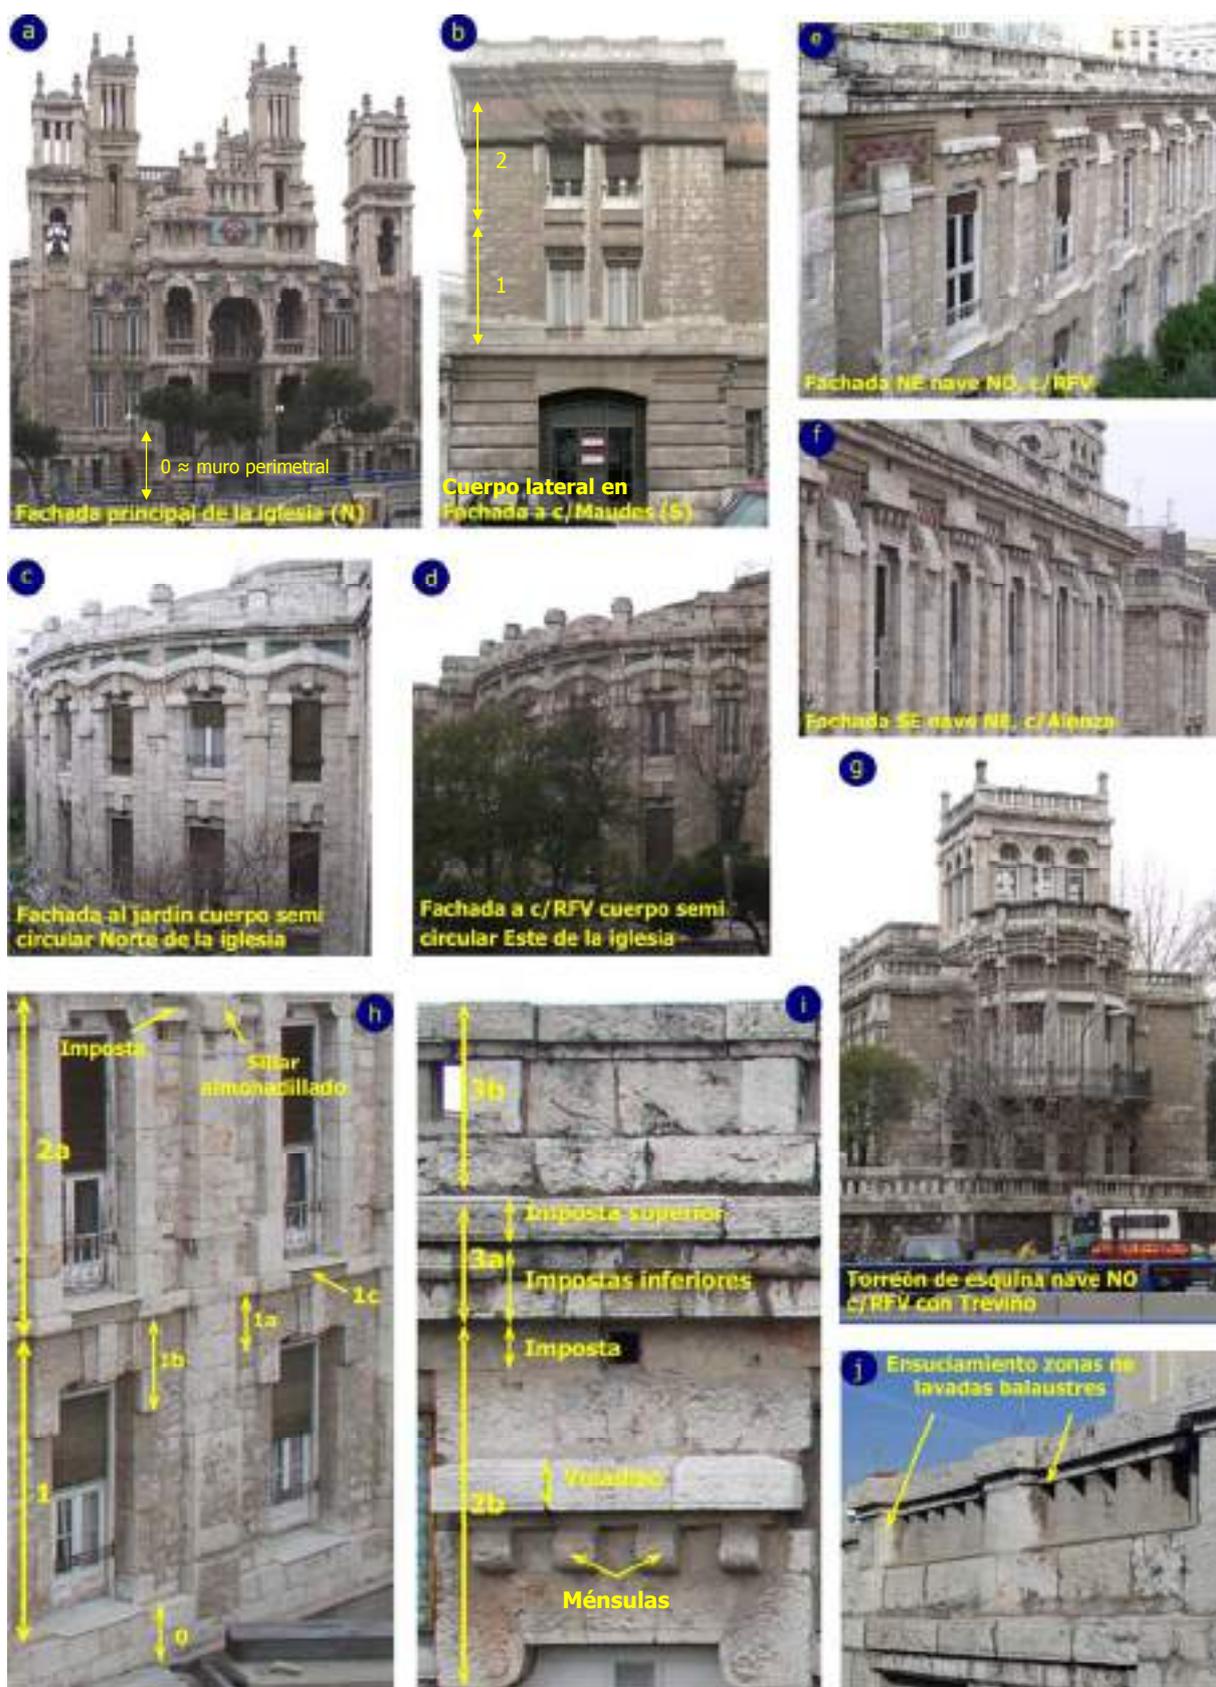
Fig. 8.1. Patrones o distribución de color que mostraban las fachadas del Antiguo Hospital en el año 2006.

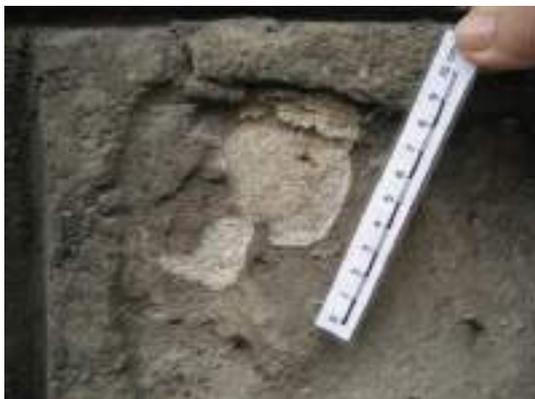
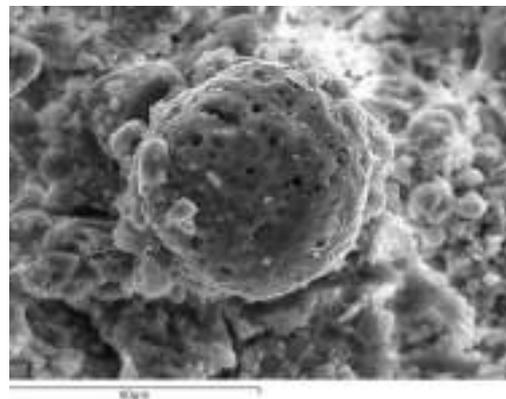
Descamación de la caliza relacionada con el desarrollo de costras negras en su superficie e intenso grado de oscurecimiento del mortero de fábrica en el muro perimetral (izda.) y partícula esférica carbonosa de aspecto esponjoso, responsable del ensuciamiento de superficies (dcha).

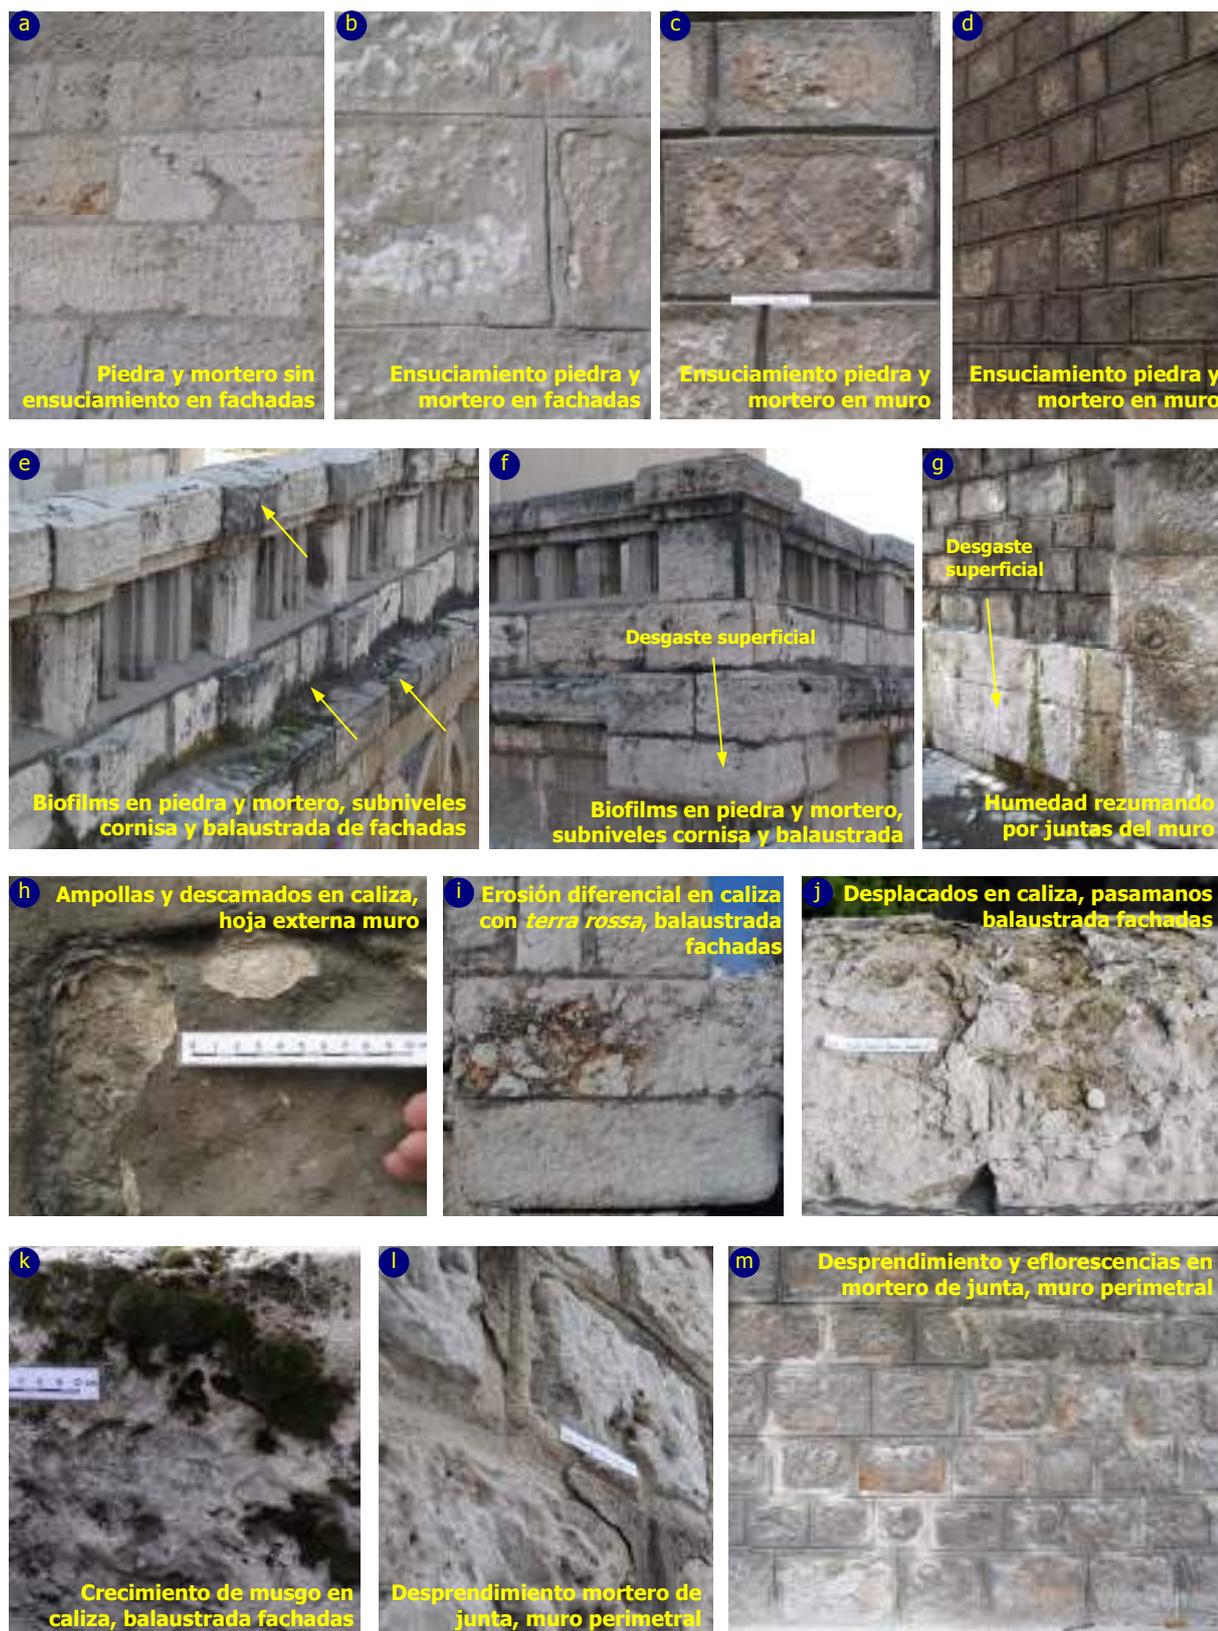
Fig.9.1. Principales formas de deterioro observadas en la caliza y morteros de fábrica en los paramentos del Antiguo Hospital (año 2006).

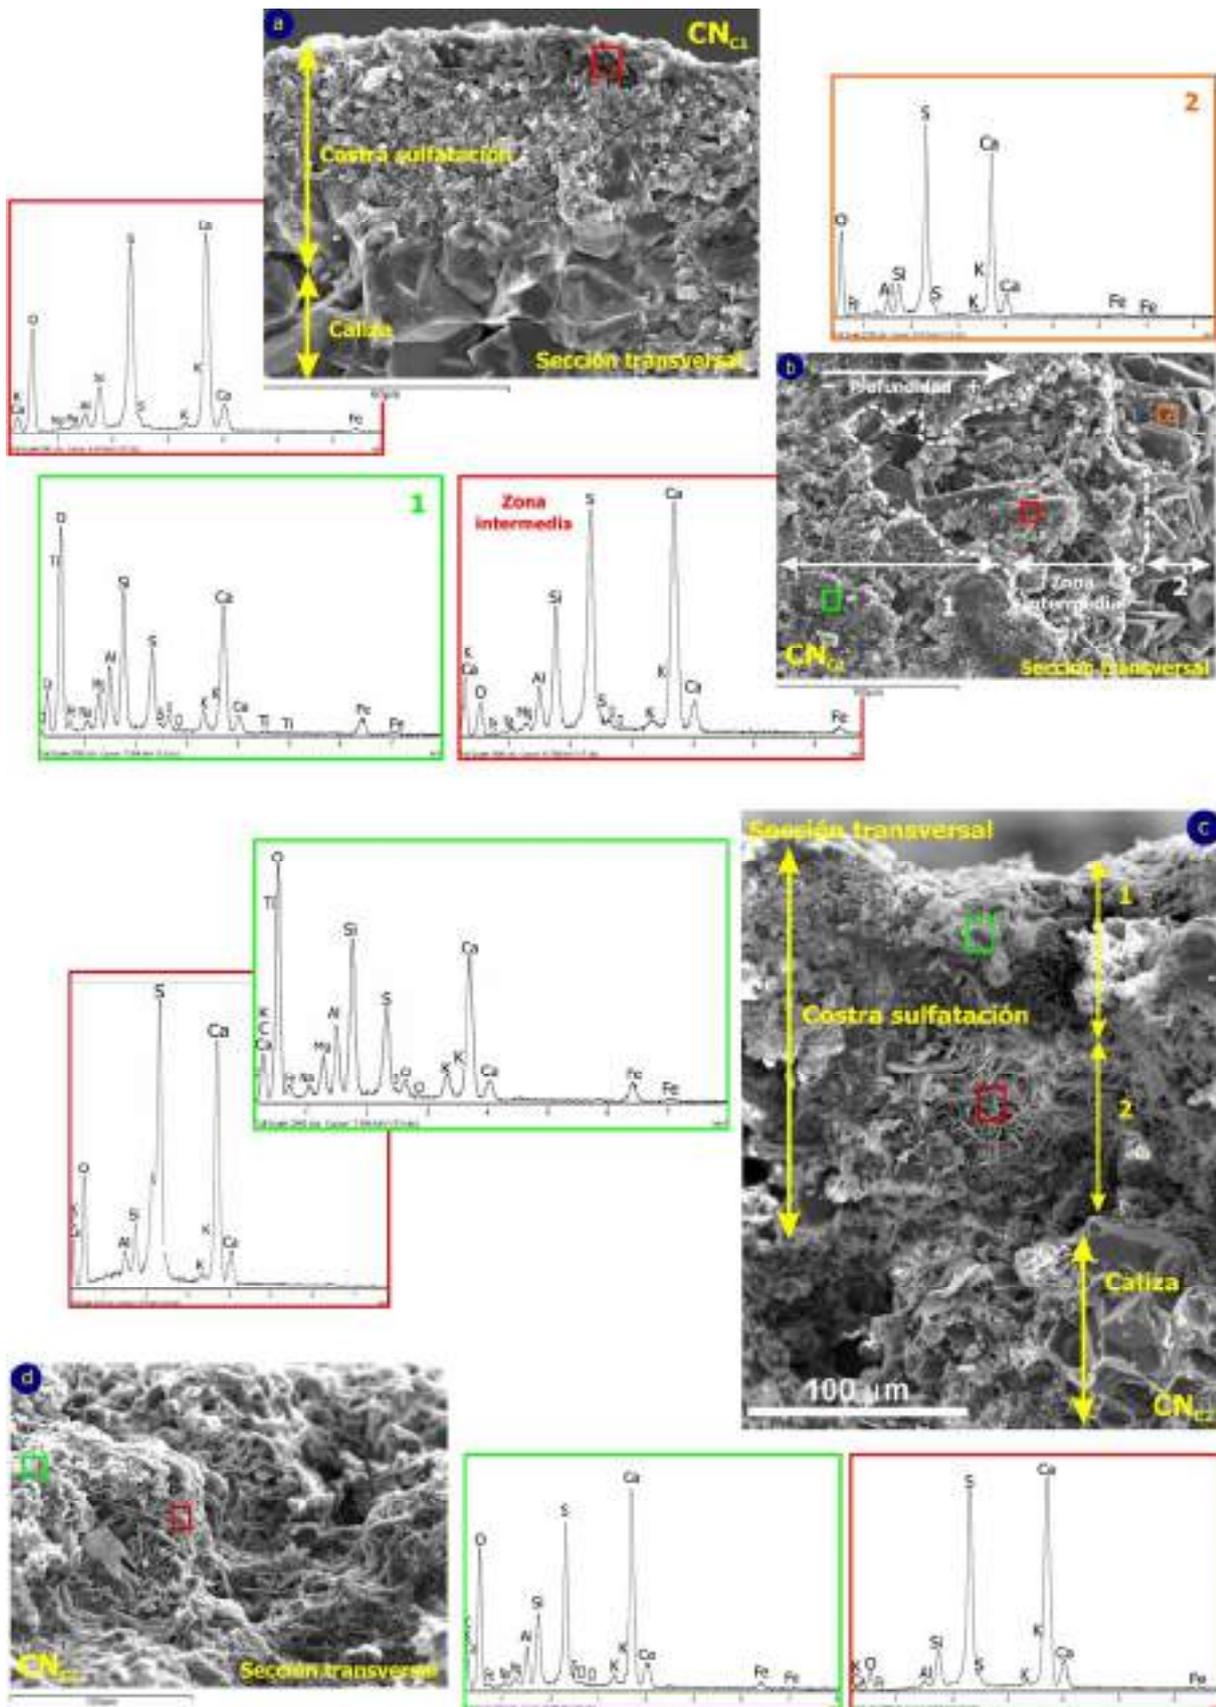
Fig.9.4. Costras negras desarrolladas sobre caliza en superficies que mostraban un grado de tolerancia estética C o D observadas al MEB (modo ES) y microanálisis EDS.

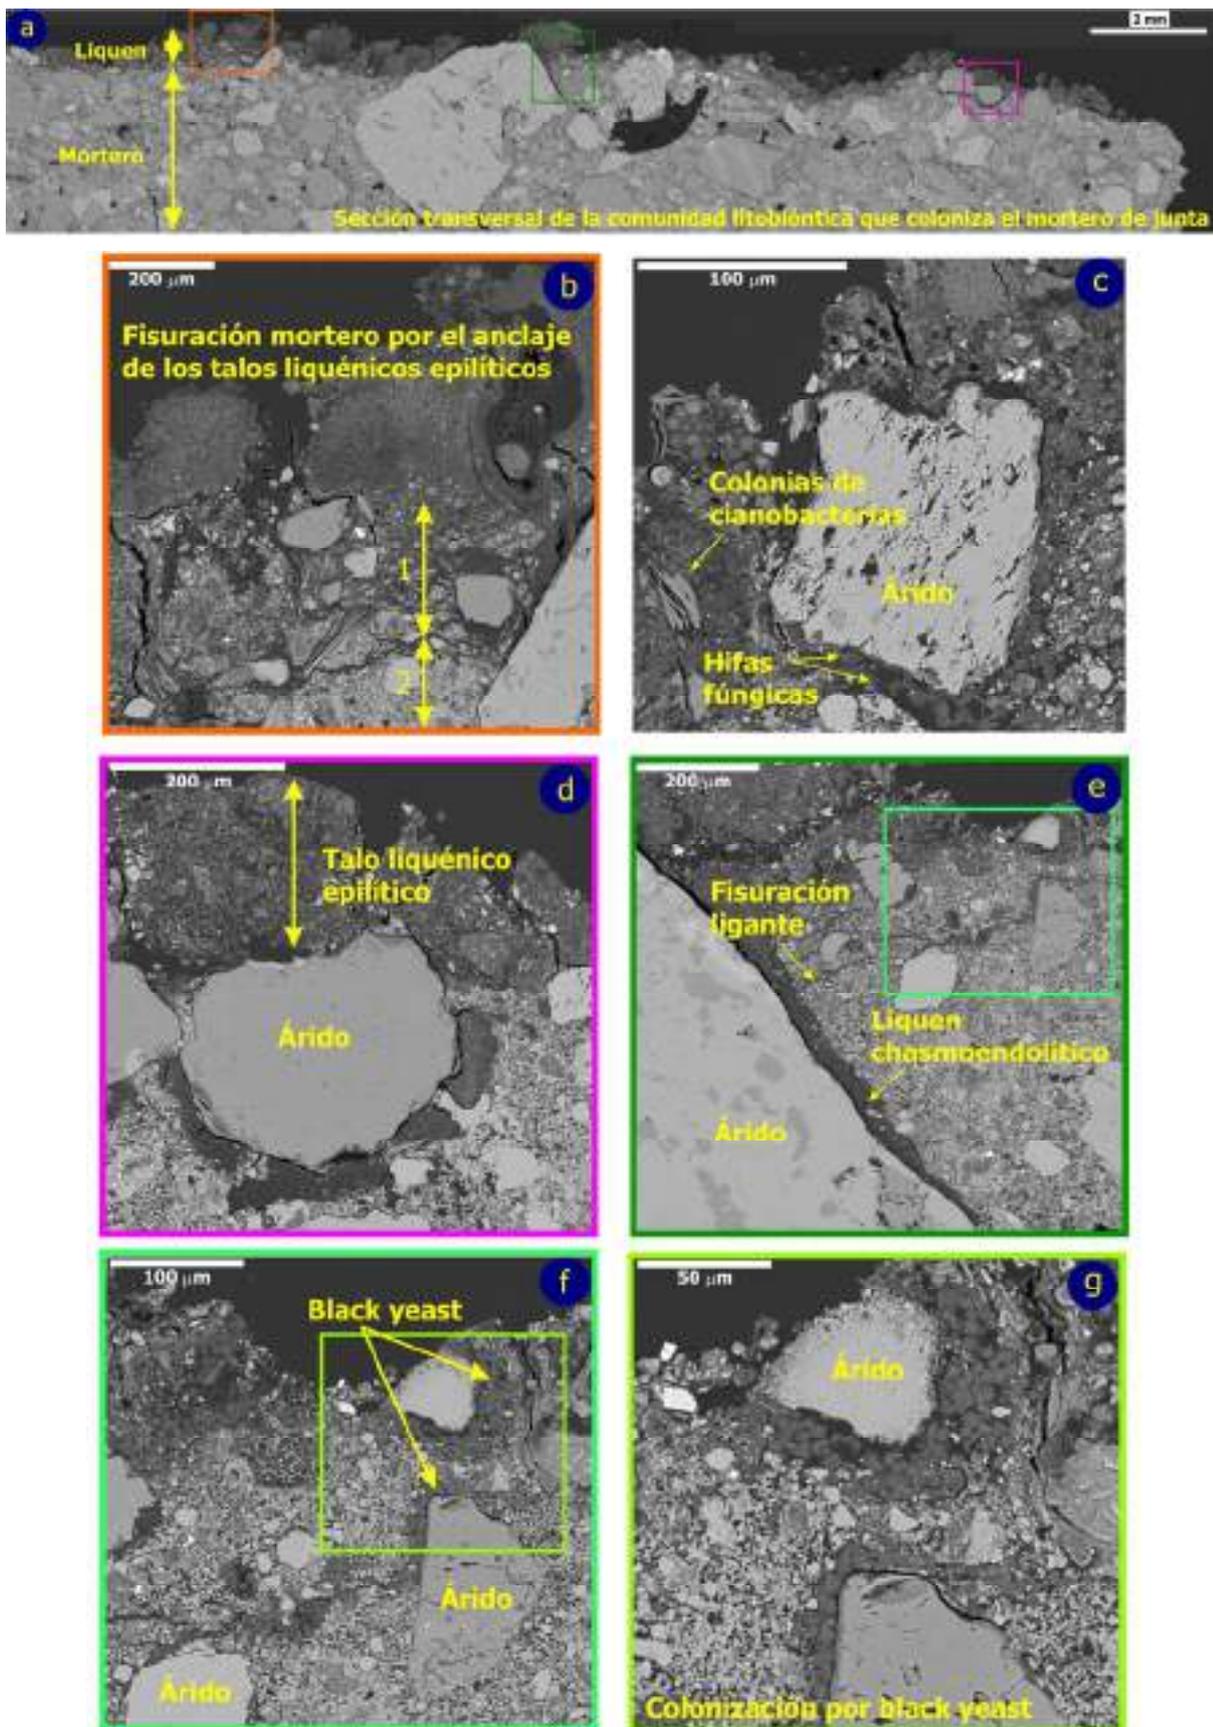
Fig.9.17. Imágenes obtenidas con MEB-ER de la interfase formada por los talos liquénicos crustáceos y la superficie del mortero de junta.
