AUDITORÍA DE CALIDAD DEL SERVICIO DE LIMPIEZA DE LOS
HOSPITALES DEL HENARES, INFANTA CRISTINA, INFANTA
LEONOR, INFANTA SOFIA, DEL SURESTE, DEL TAJO Y PUERTA
DE HIERRO DE MAJADAHONDA

NºEXPEDIENTE: P.A. SER-37/2018-AE

ABRIL 2019

HOSPITAL UNIVERSITARIO DEL TAJO

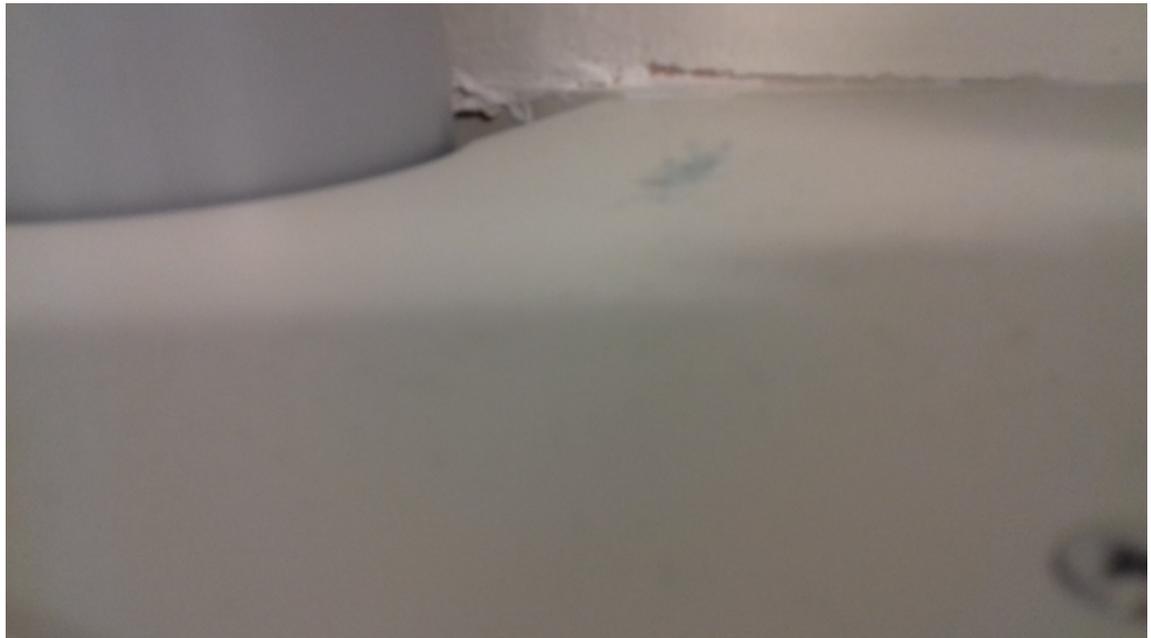
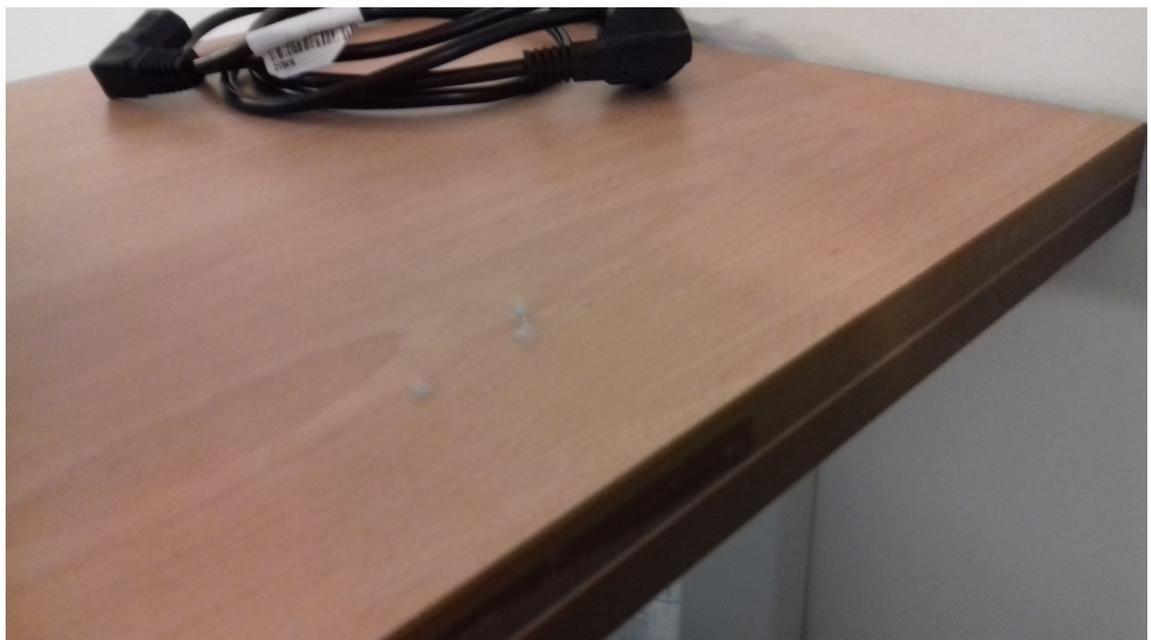
- Los muebles de superficie dura están limpios de manchas, tierra, polvo, marcas de dedos: en el momento de la auditoria se observa polvo en la mesa de la URPA. MEDIA

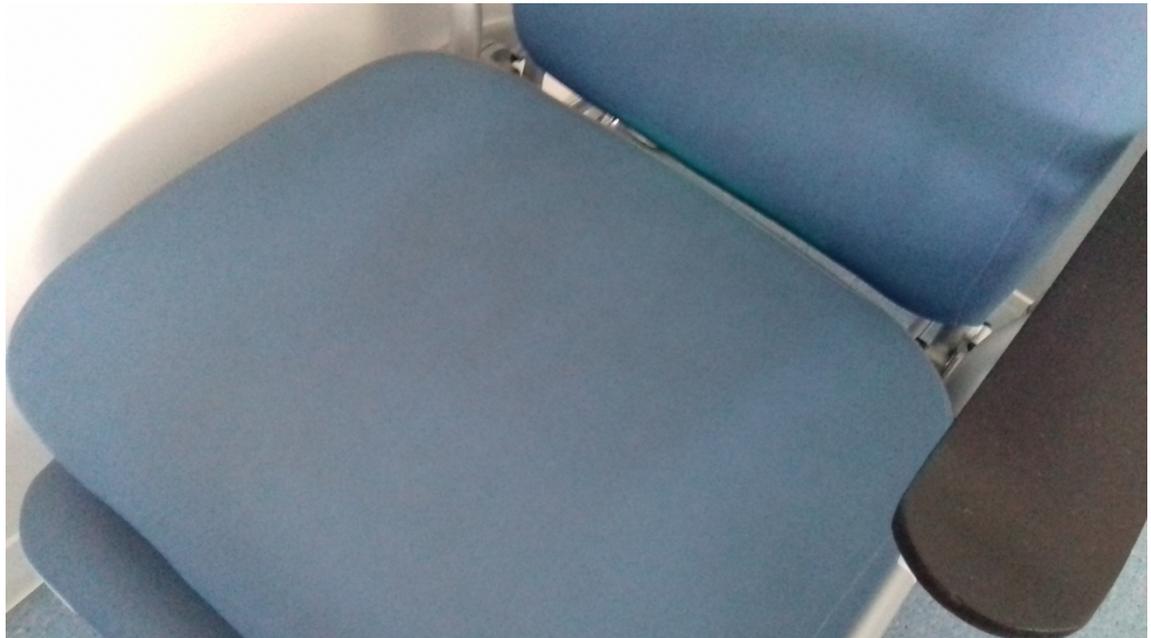
ANEXO 9:

- El mobiliario ligero está limpio de manchas, tierra y polvo: en el momento de la auditoría se observa manchas en el sillón. MEDIA

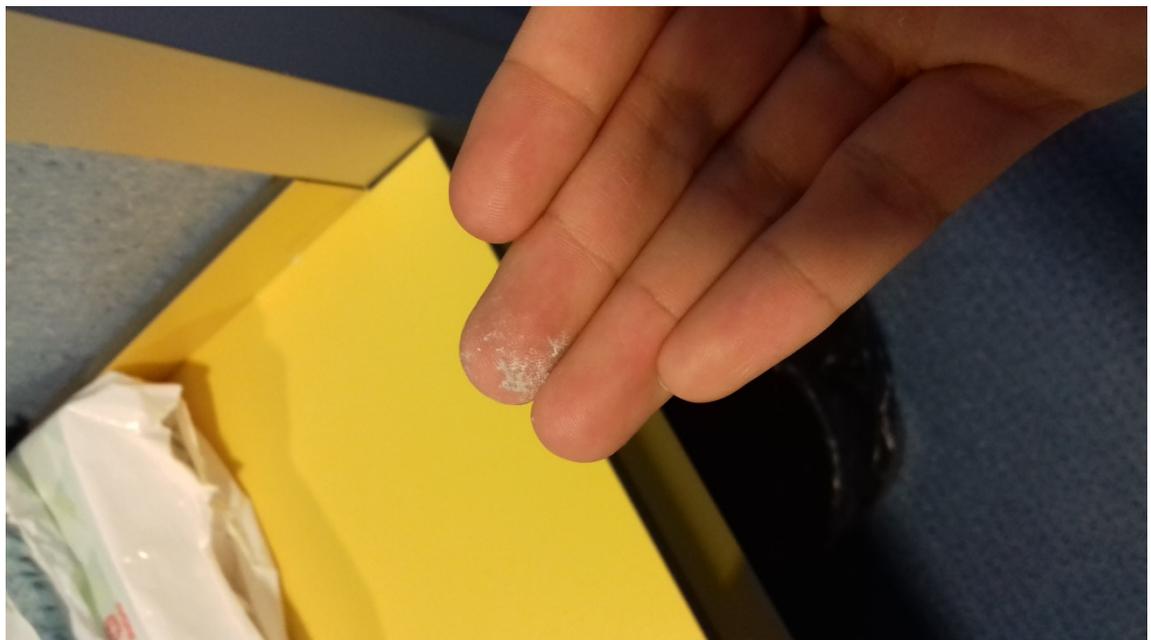
ANEXO 10:

- Todas las superficies altas están limpias de polvo y telarañas: en el momento de la auditoria se observa acumulación de polvo en el marco superior de la puerta del baño. MEDIA

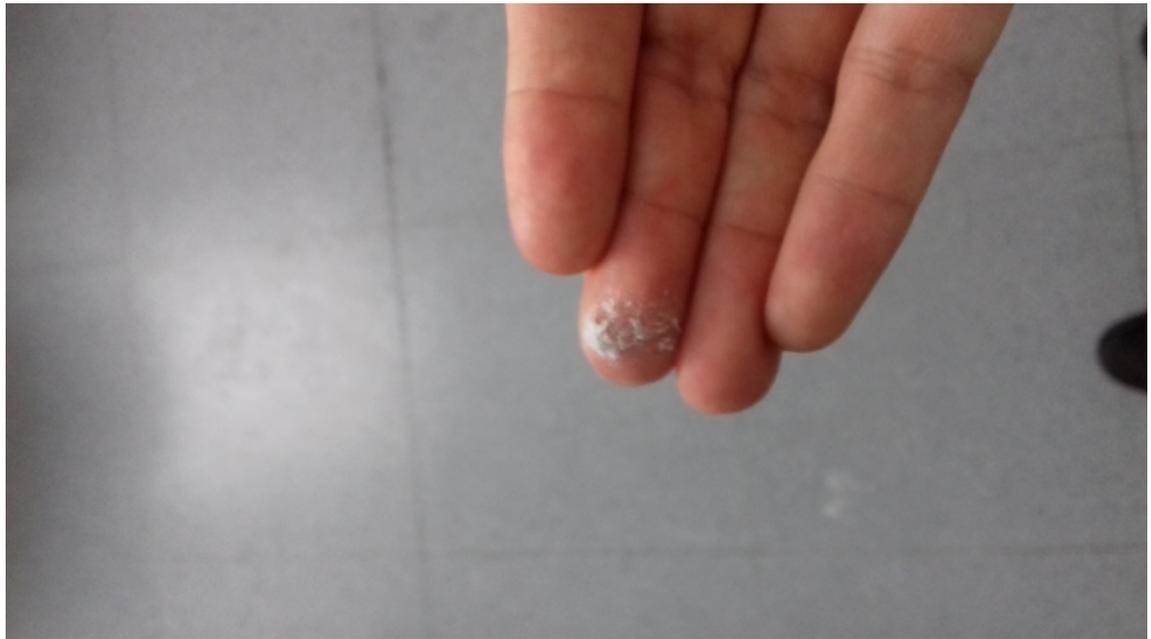
ANEXO 14:

- Todas las superficies altas están limpias de polvo y telarañas: en el momento de la auditoría se observa acumulación de polvo en el marco superior de la puerta. MEDIA

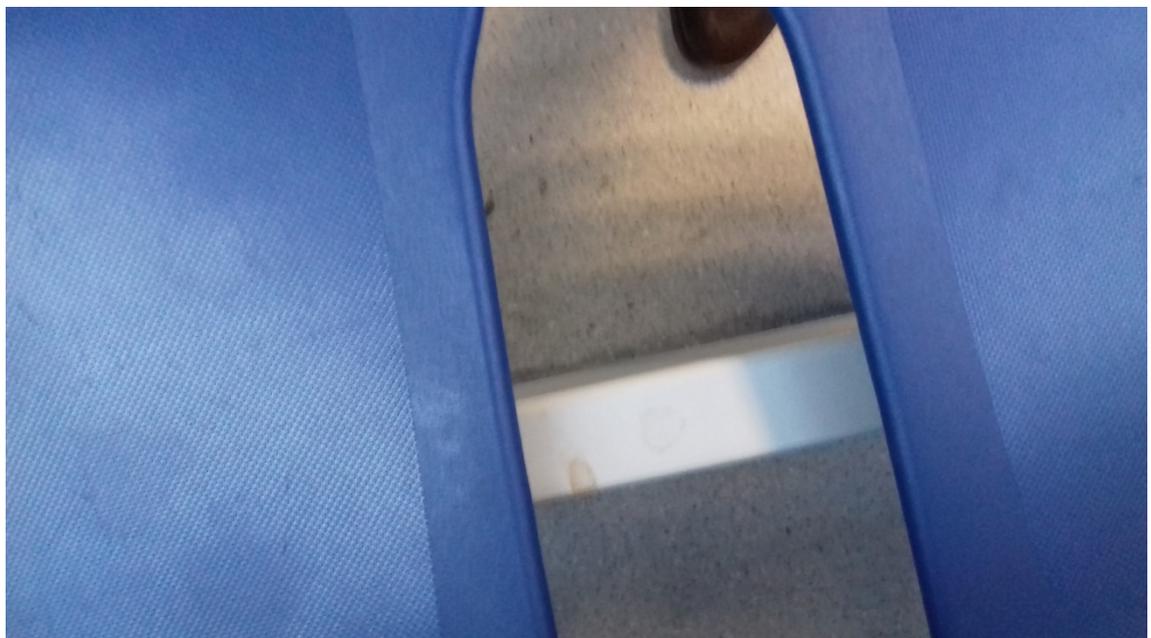
ANEXO 18:

- El mobiliario ligero está limpio de manchas, tierra y polvo: en el momento de la auditoría se observa manchas en la silla. MEDIA

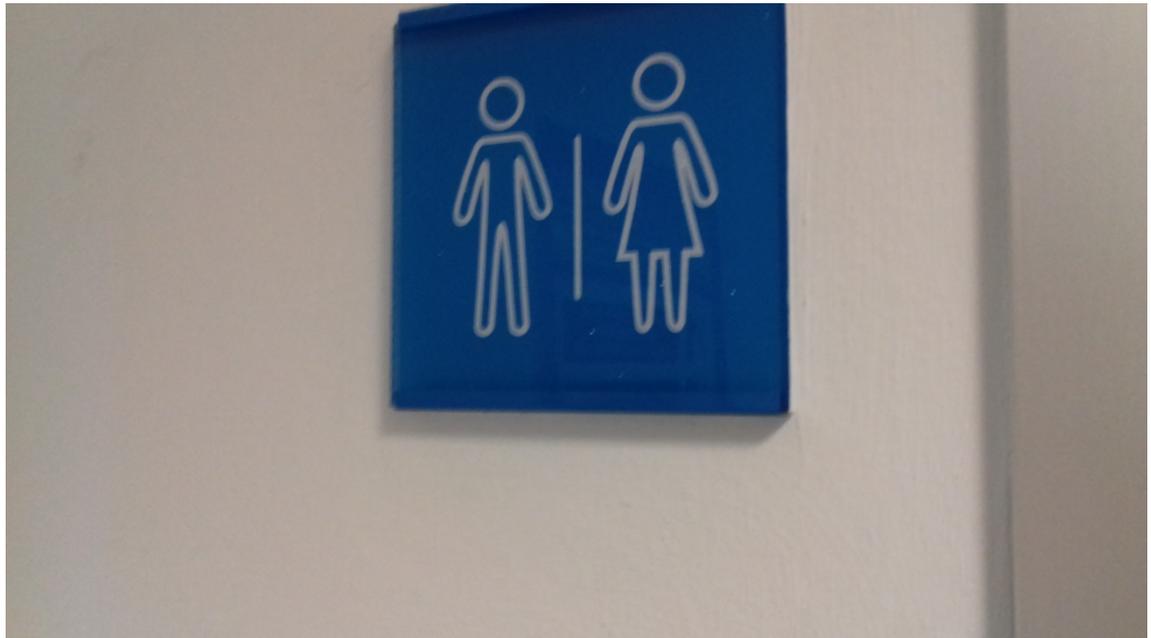
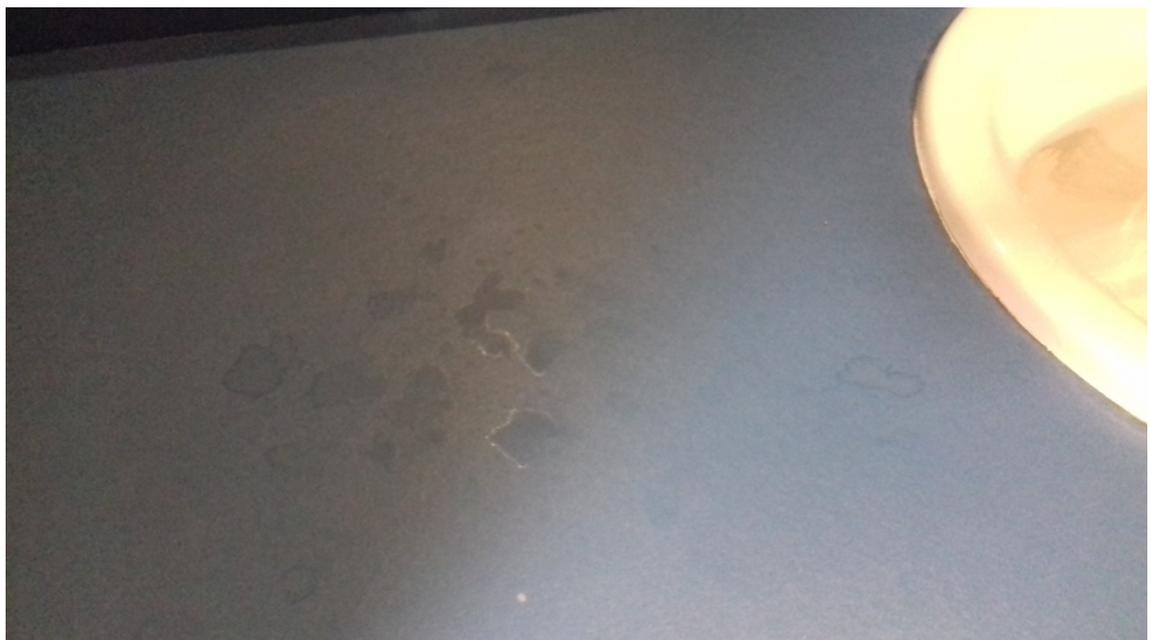
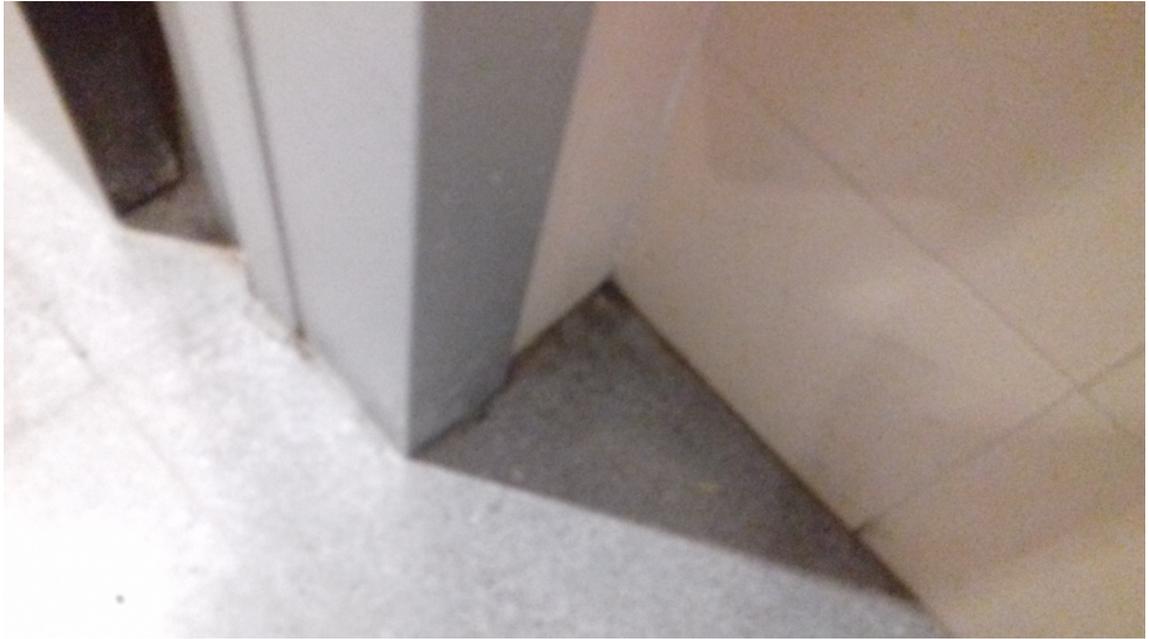
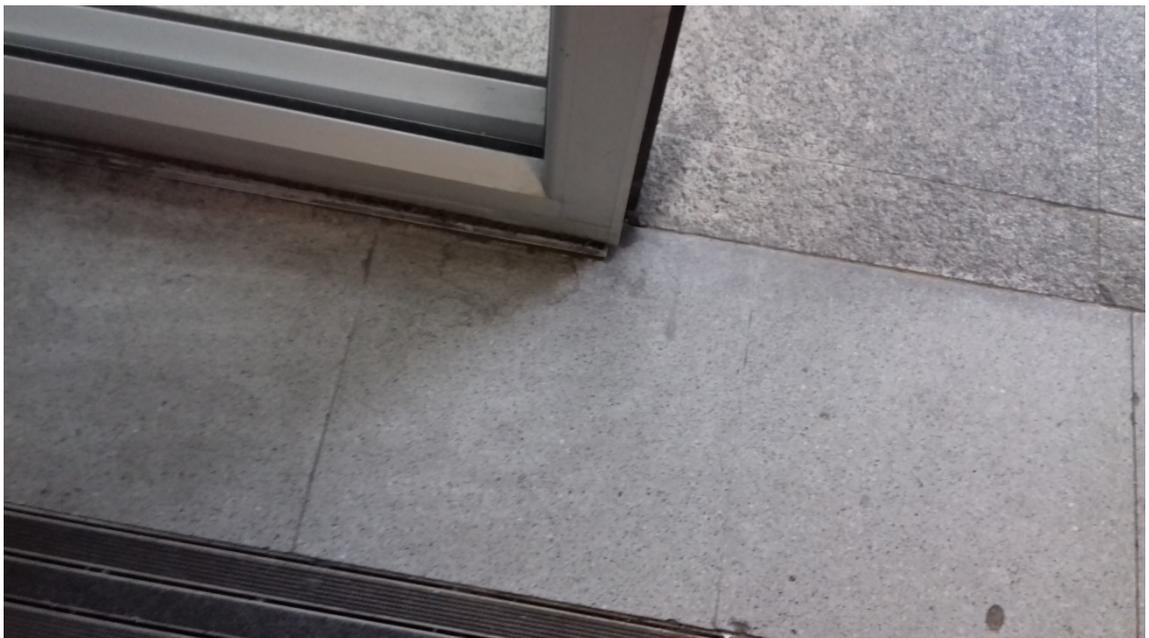
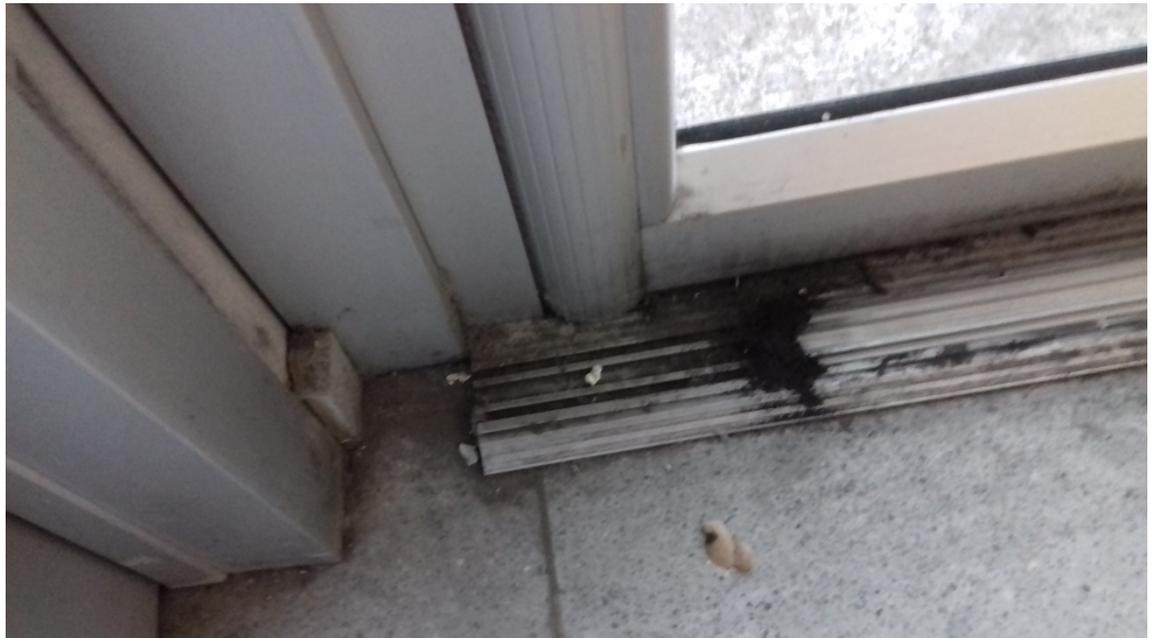
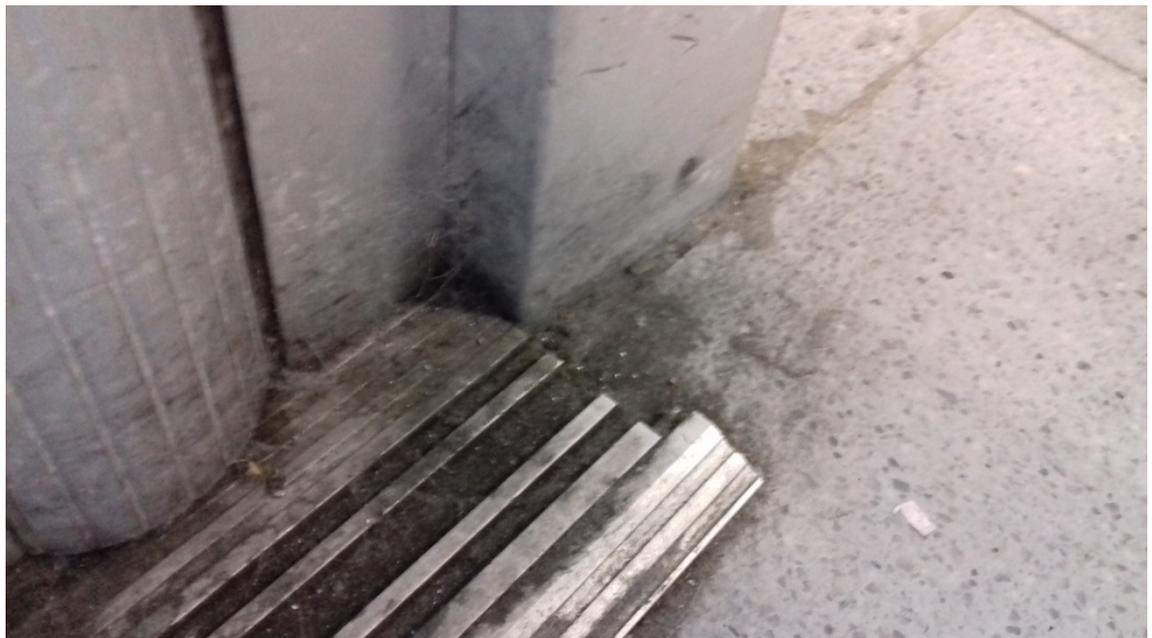
- Las zonas inaccesibles del suelo (bordes, esquinas y alrededor de los muebles) están limpios de polvo, grava y manchas: En el momento de la auditoría se observa manchas y acumulación de suciedad en las esquinas. MEDIA

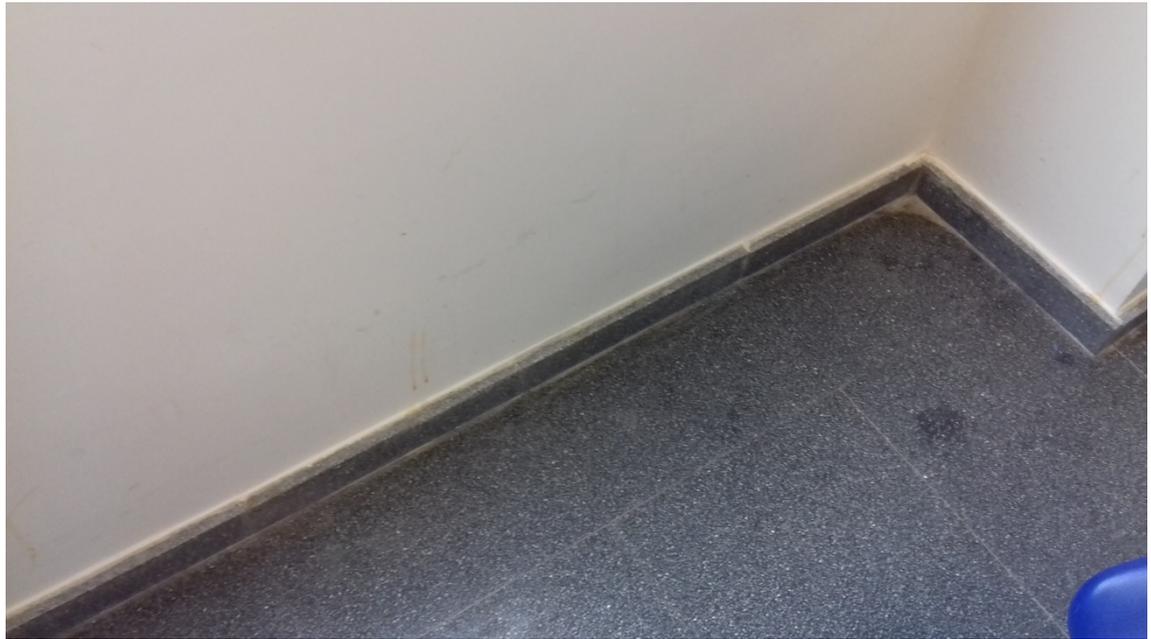
ANEXO 30:

- Las zonas inaccesibles del suelo (bordes, esquinas y alrededor de los muebles) están limpios de polvo, grava y manchas: En el momento de la auditoría se observa manchas y acumulación de suciedad en las esquinas y debajo de la cama. MEDIA

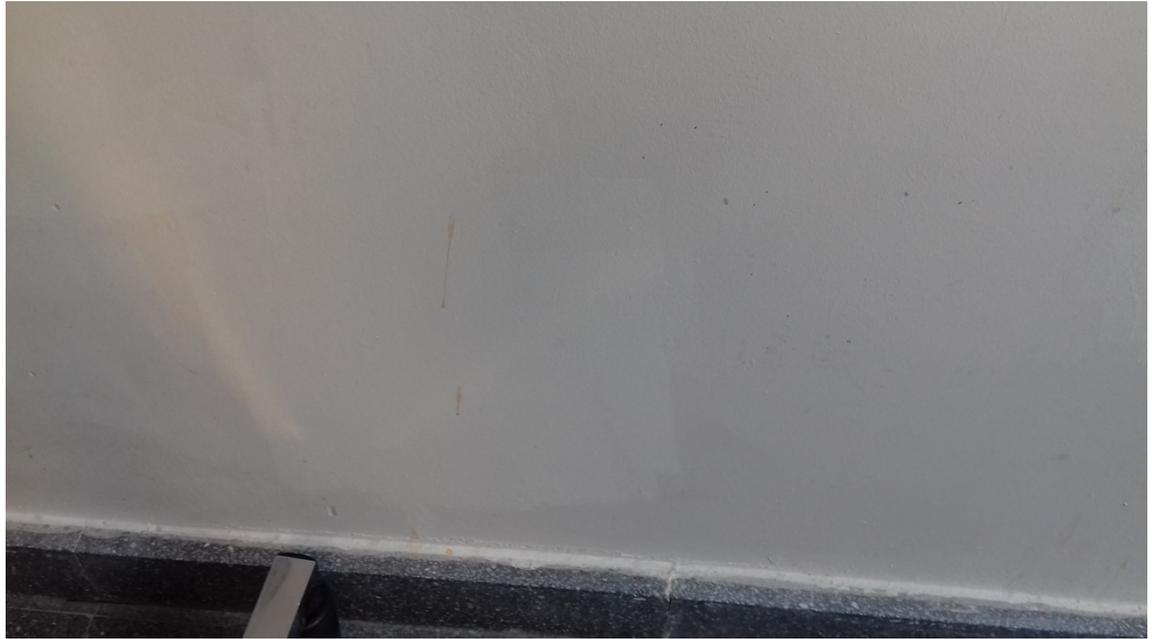
ANEXO 31:

- Paredes y techos están libres de marcas causadas por los muebles, equipos o usuarios del hospital: En el momento de la auditoría se observa manchas en las paredes.
MEDIA

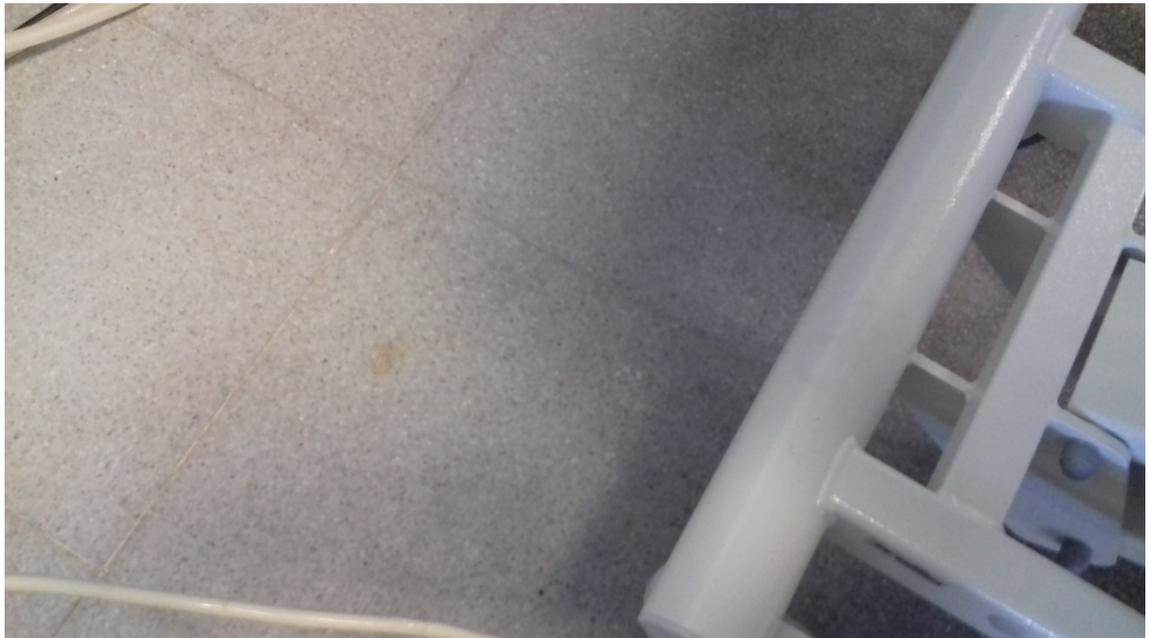
ANEXO 33:

- El suelo está limpio de polvo, grava, papeles, manchas, agua u otros líquidos: en el momento de la auditoria se observan manchas en el suelo. MEDIA

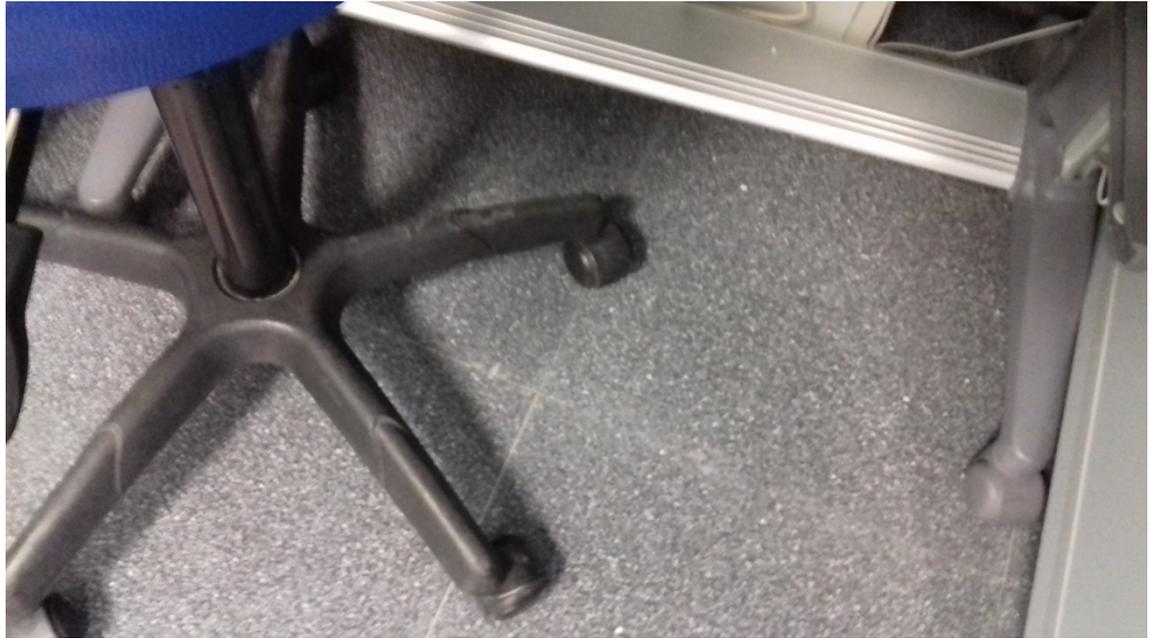
- Las patas y ruedas de los muebles están limpias de hilos de estropajo o fregonas, tierra, polvo, grava y manchas: en el momento de la auditoría se observa suciedad en las patas de las sillas. MEDIA

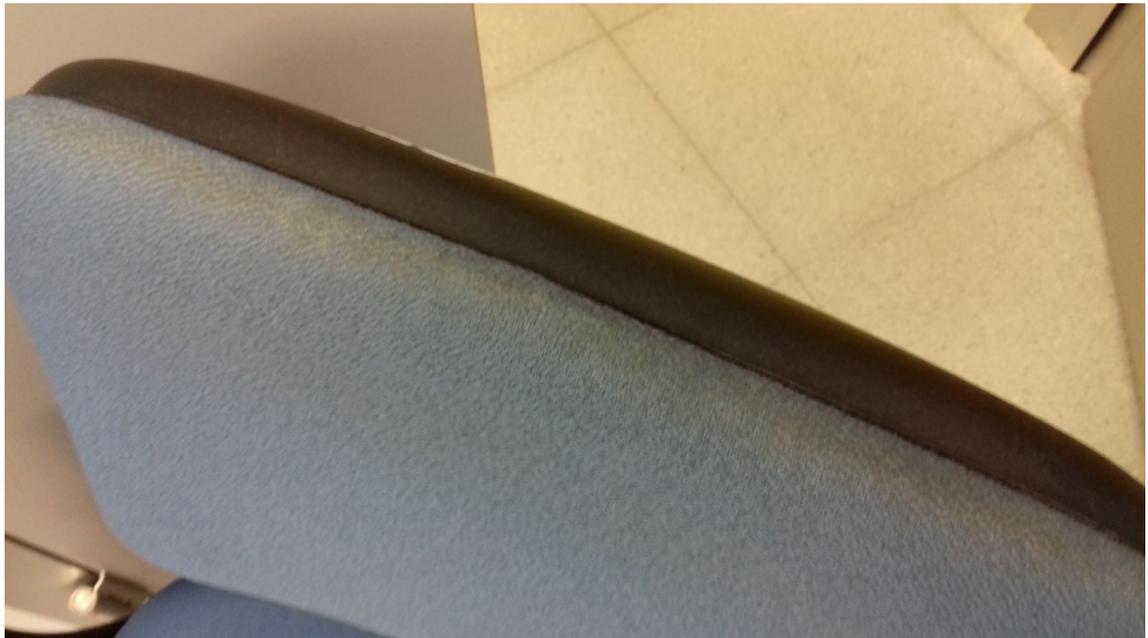
ANEXO 51:

- El mobiliario ligero está limpio de manchas, tierra y polvo: en el momento de la auditoría se observa manchas en la silla. MEDIA

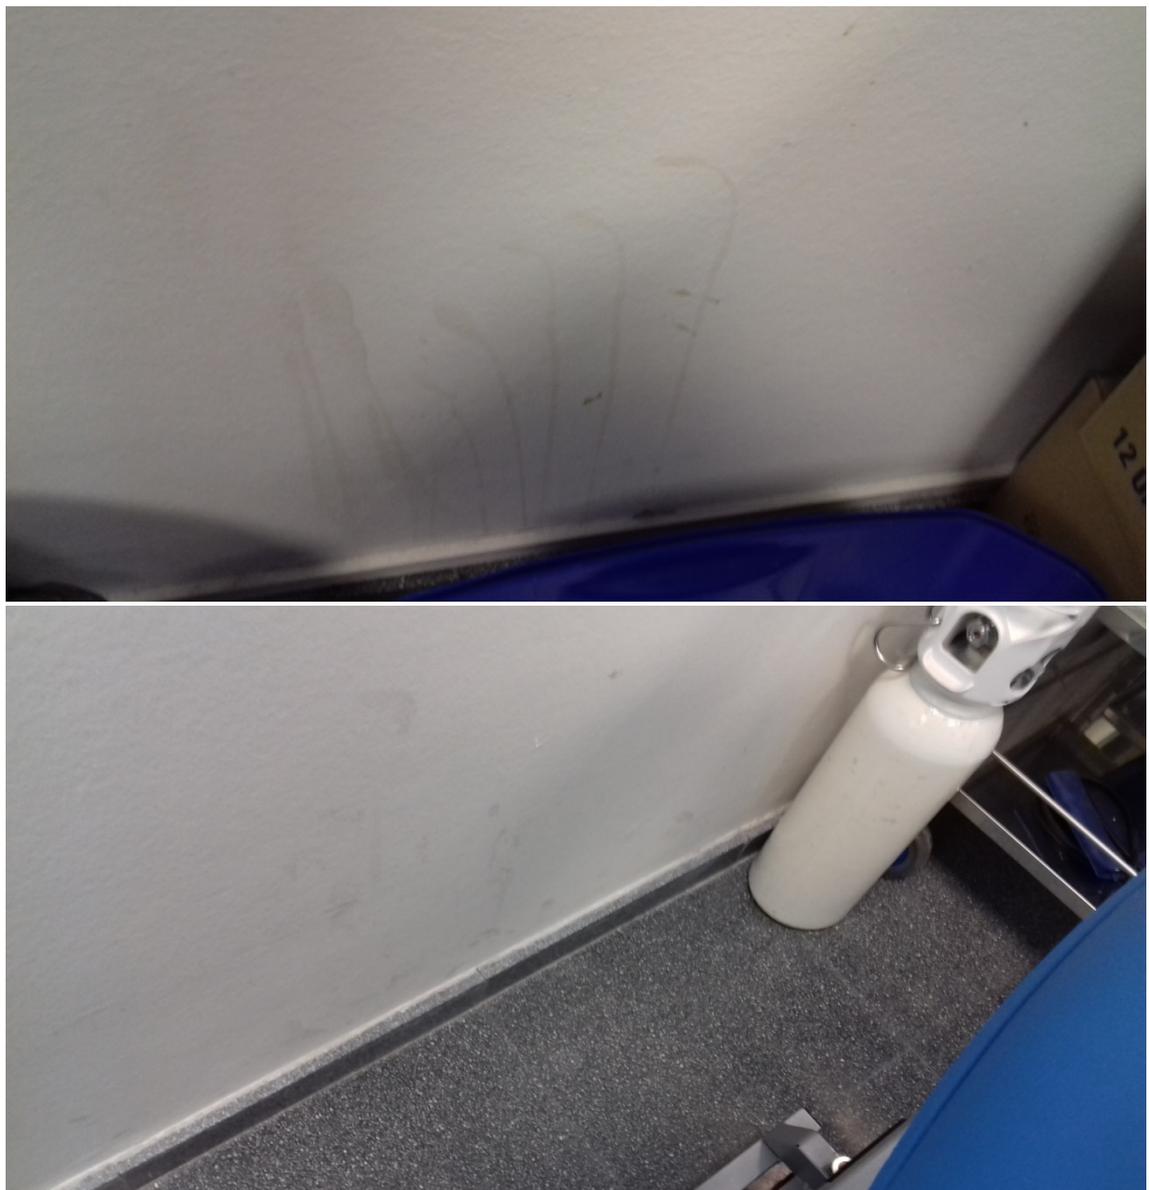
ANEXO 59:

- Paredes y techos están libres de marcas causadas por los muebles, equipos o usuarios del hospital: En el momento de la auditoría se observa manchas en las paredes.
MEDIA

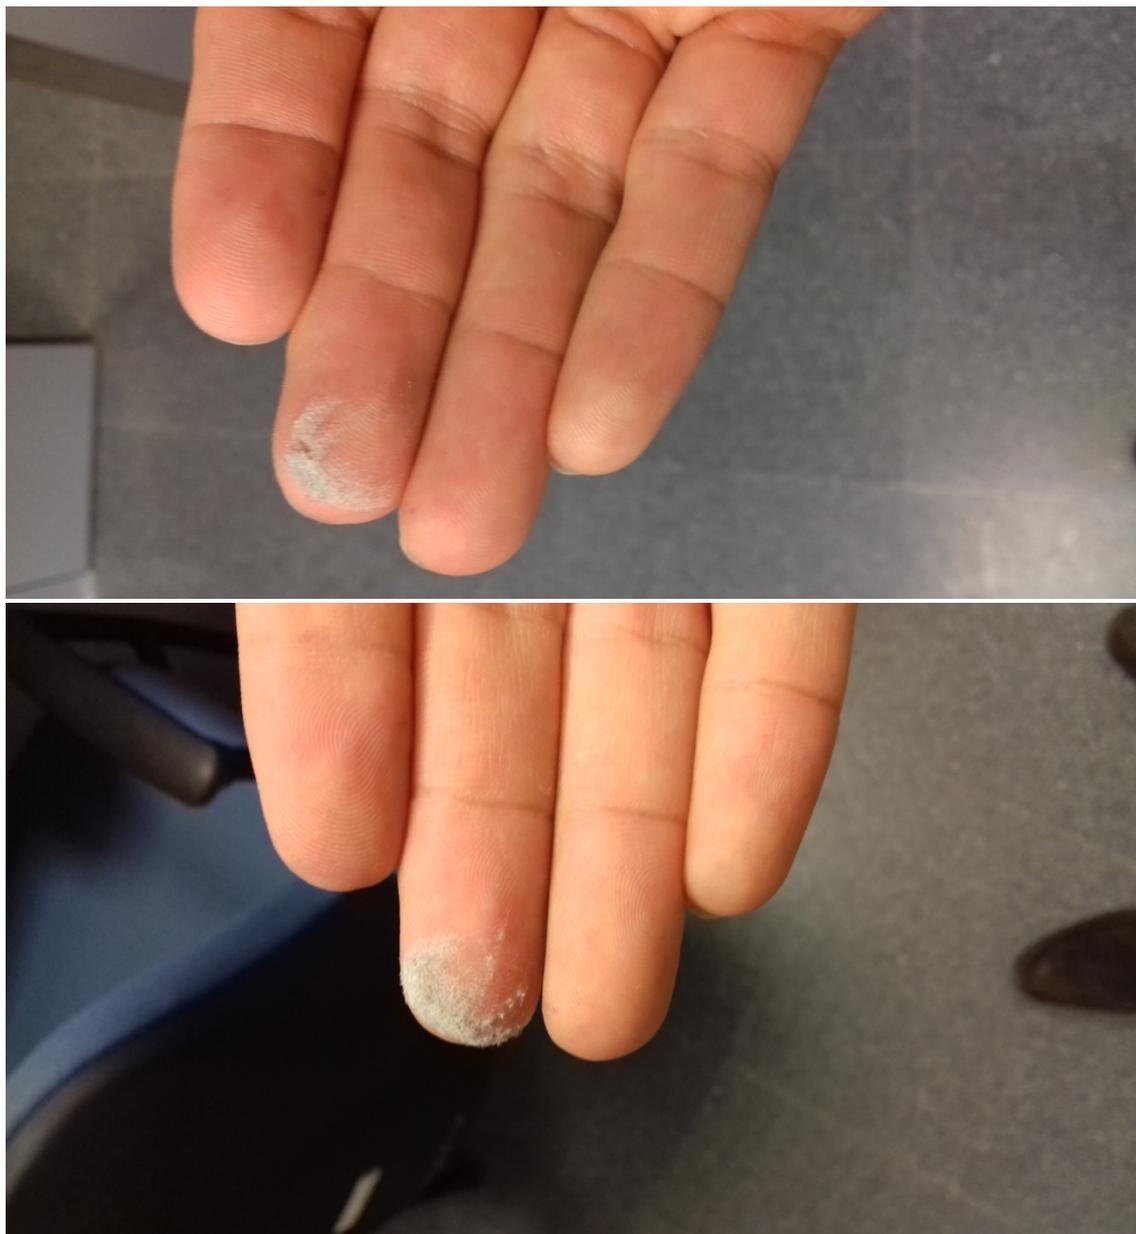
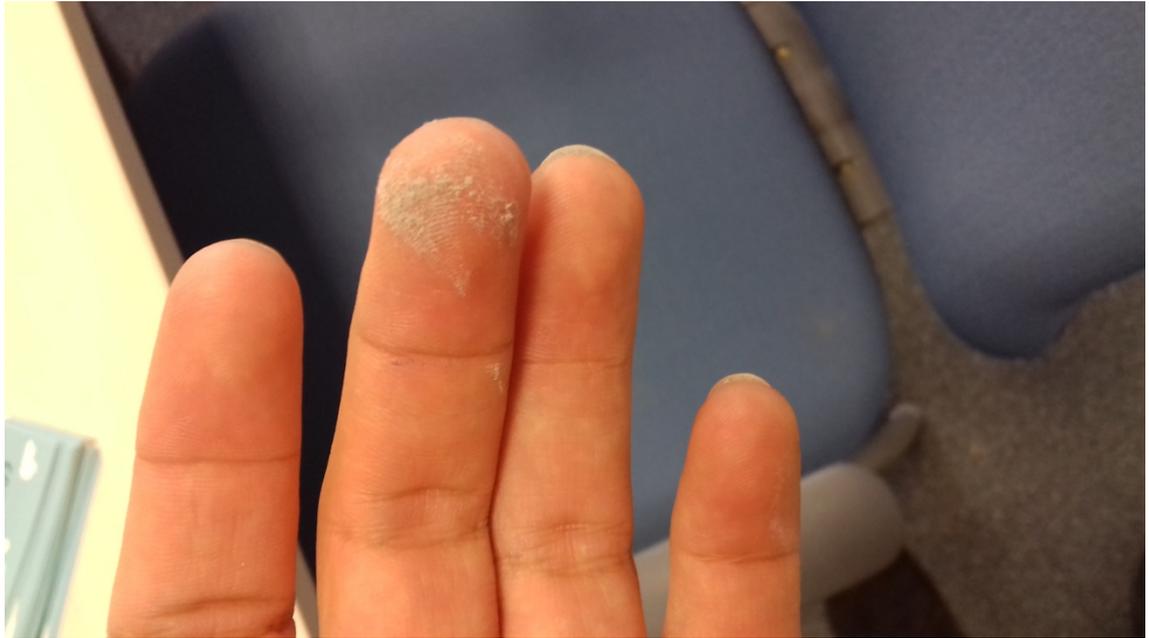
ANEXO 60:

- Todas las superficies altas están limpias de polvo y telarañas: en el momento de la auditoría se observa acumulación de polvo en el marco superior de la puerta. MEDIA

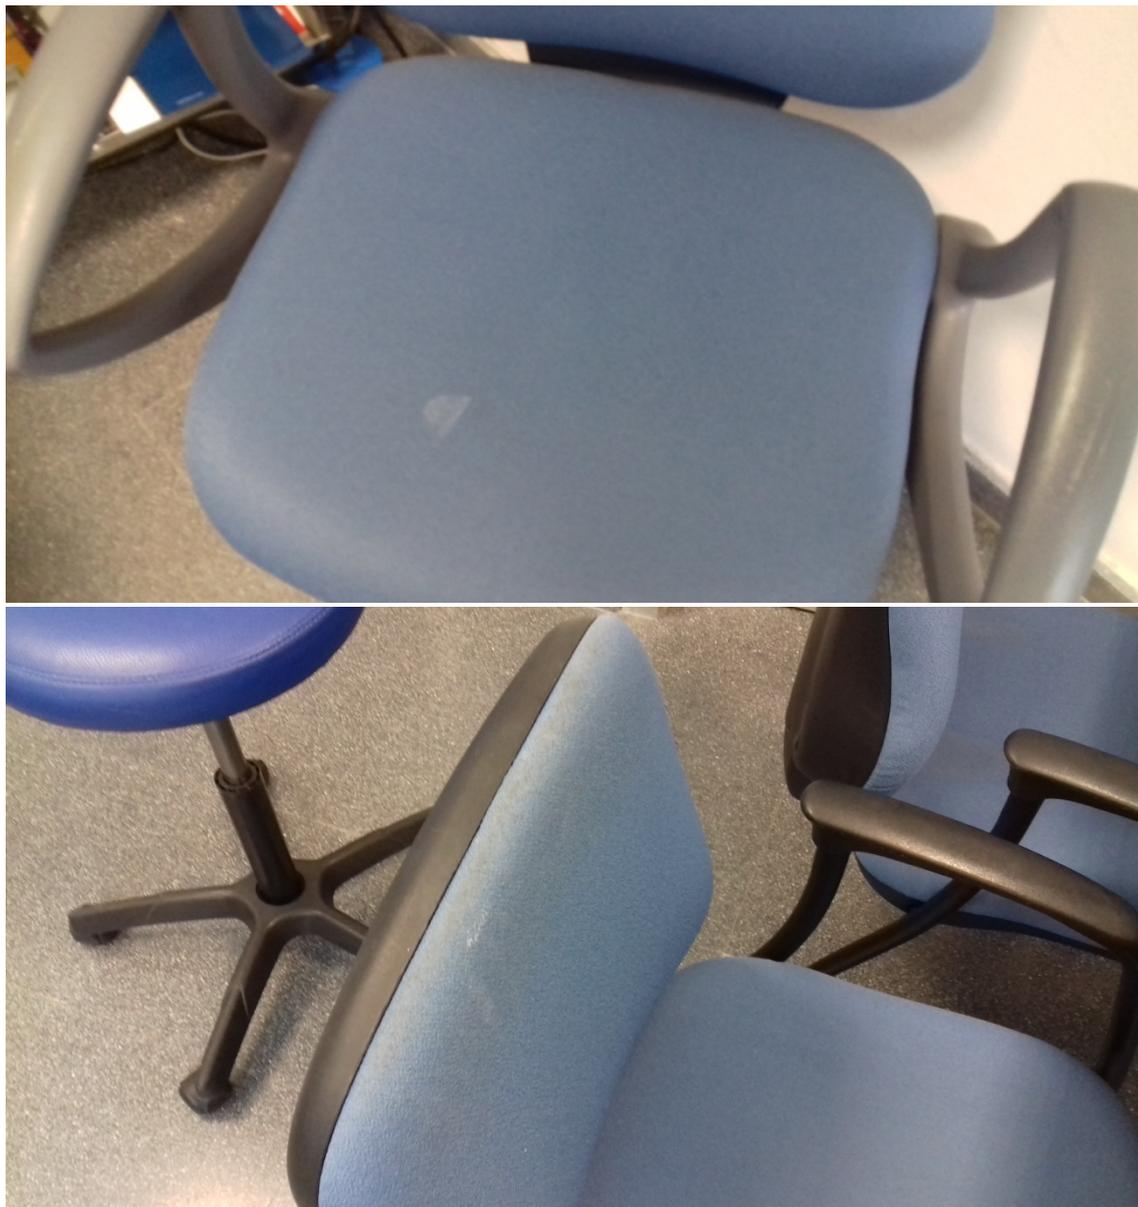
ANEXO 62:

- El mobiliario ligero está limpio de manchas, tierra y polvo: en el momento de la auditoría se observa manchas en la silla. MEDIA

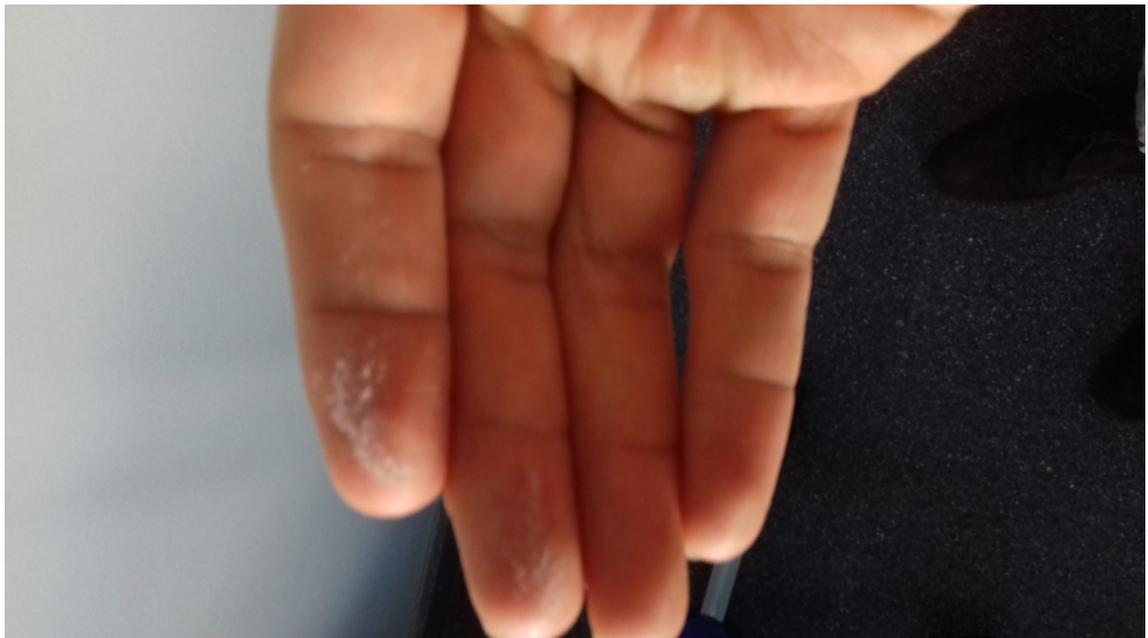
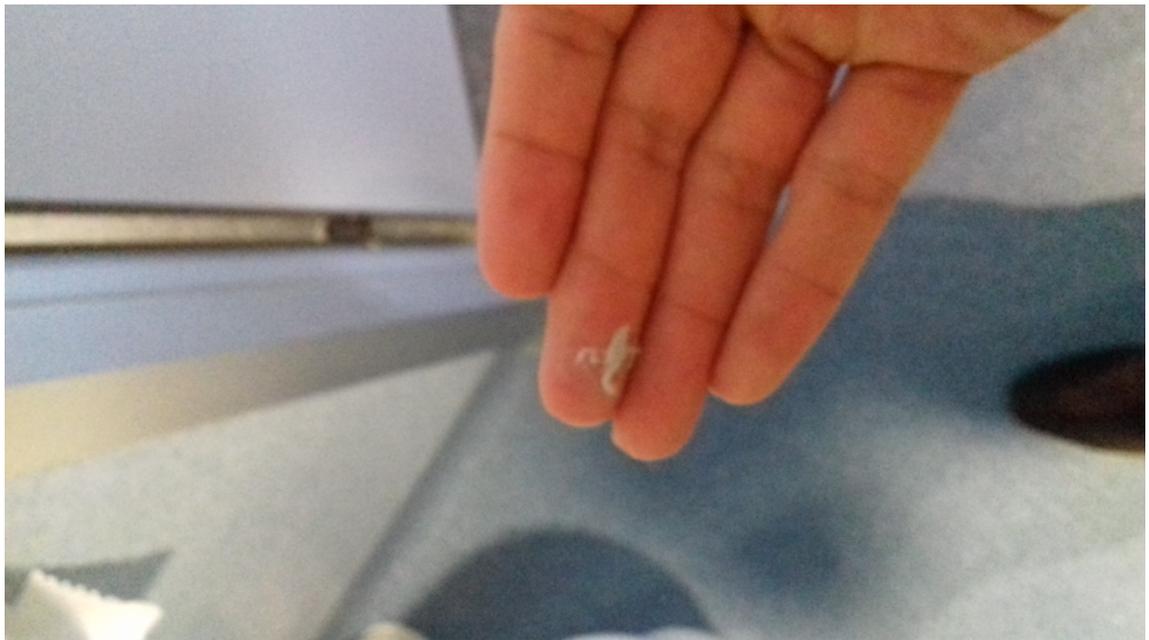
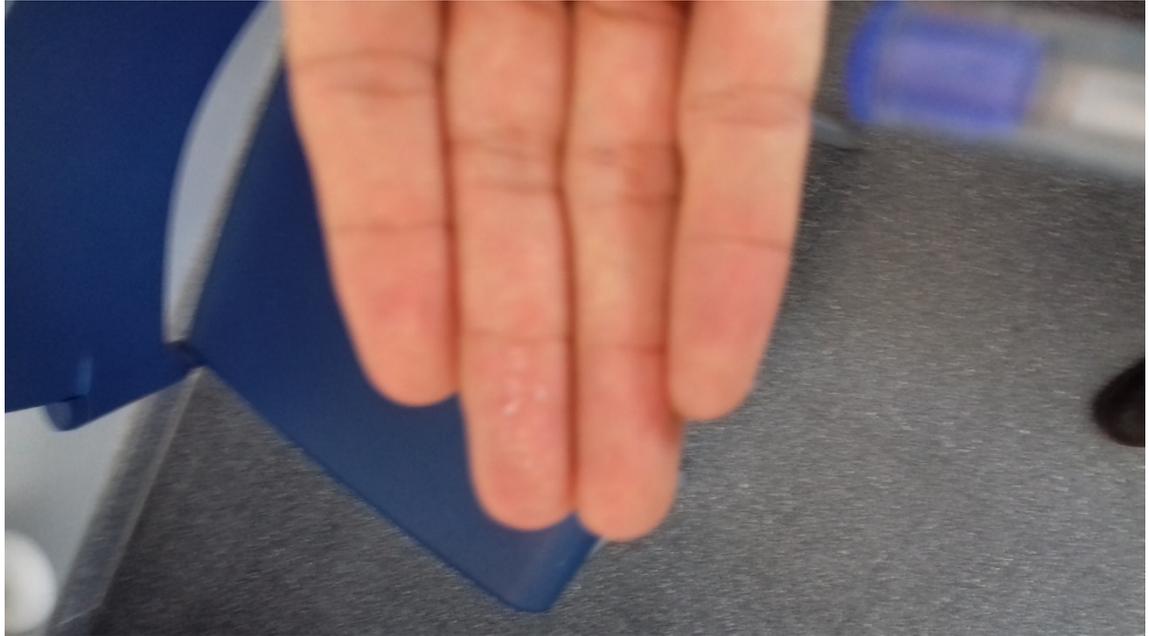
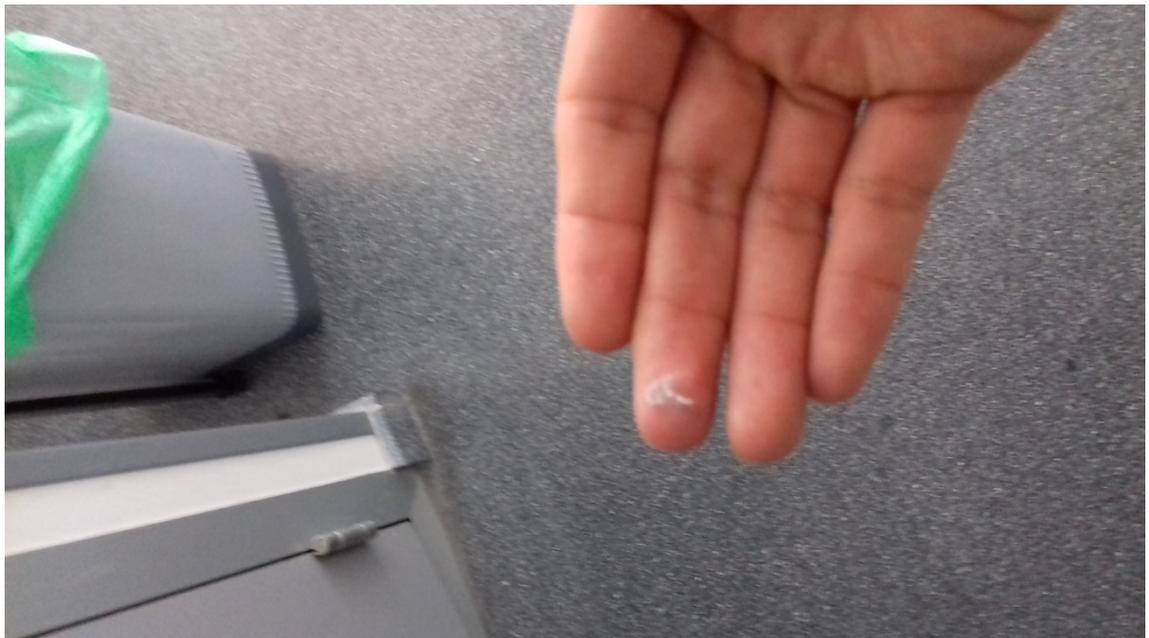
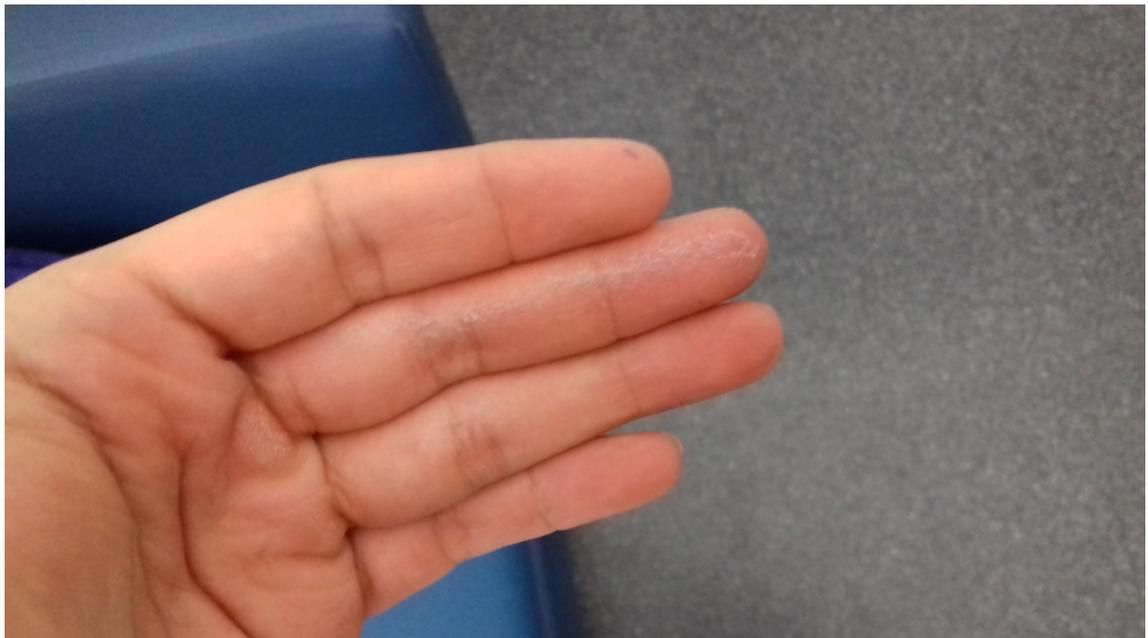
ANEXO 66:

- Todas las superficies altas están limpias de polvo y telarañas: en el momento de la auditoría se observa acumulación de polvo en el marco superior de la puerta del baño y en el altillo de la cama. MEDIA

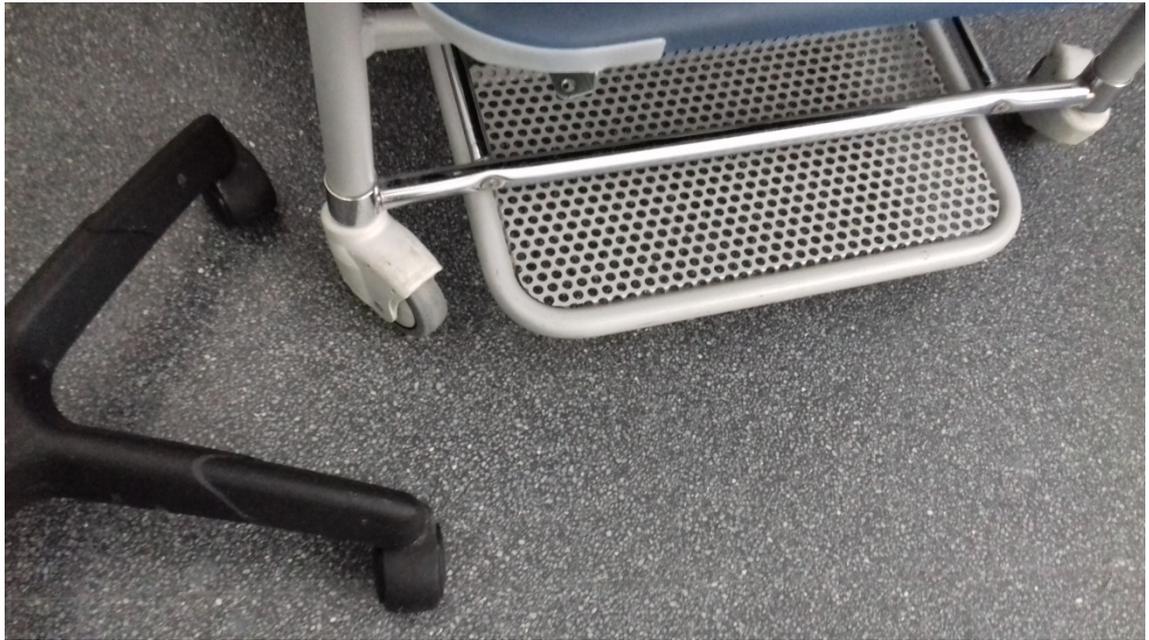
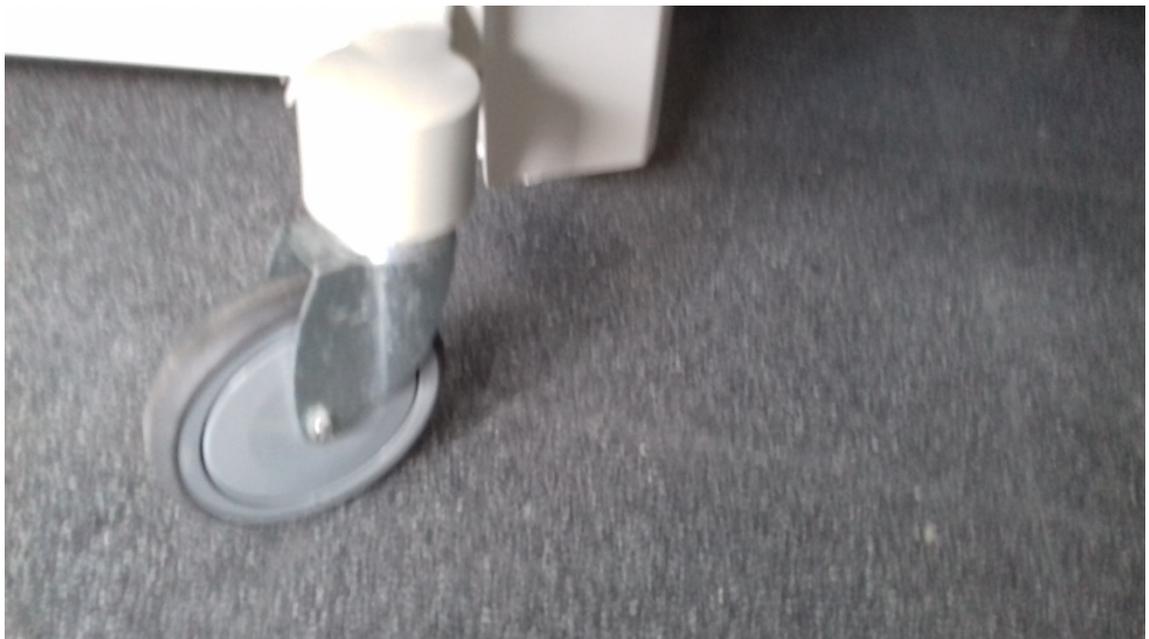
- Las patas y ruedas de los muebles están limpios de hilos de estropajo o fregonas, tierra, polvo, grava y manchas: en el momento de la auditoría se observa suciedad en las patas y ruedas de los portagoteros y camas. MEDIA
