AUDITORÍA DE CALIDAD DEL SERVICIO DE LIMPIEZA DE LOS
HOSPITALES DEL HENARES, INFANTA CRISTINA, INFANTA
LEONOR, INFANTA SOFIA, DEL SURESTE, DEL TAJO Y PUERTA
DE HIERRO DE MAJADAHONDA

NºEXPEDIENTE: P.A. SER-37/2018-AE

ABRIL 2019

HOSPITAL UNIVERSITARIO DEL TAJO

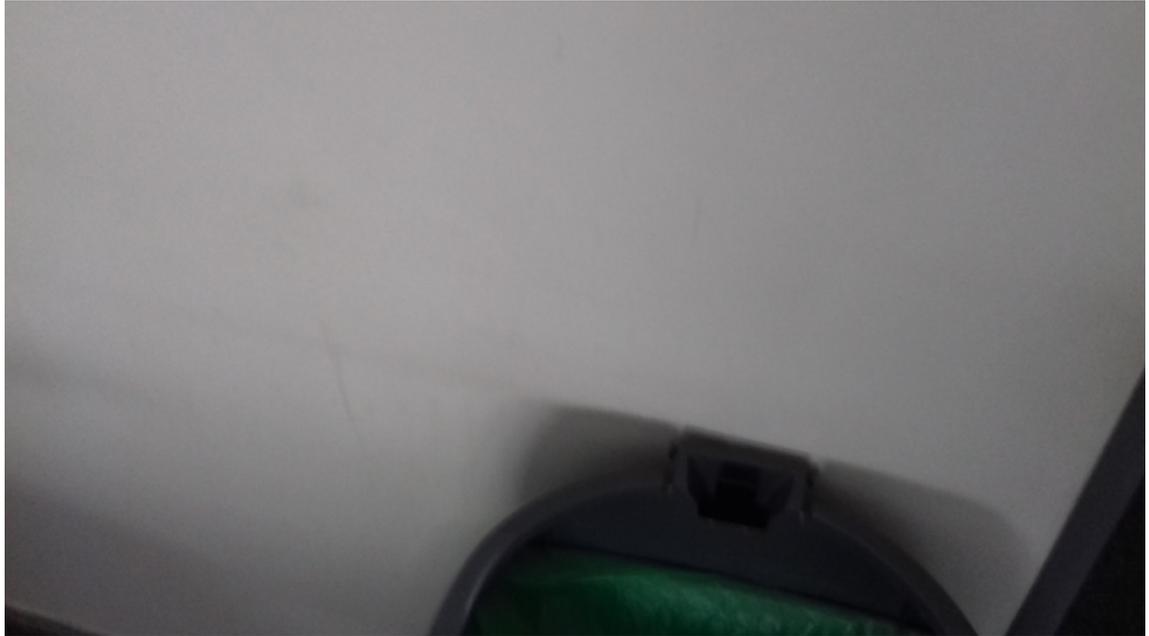
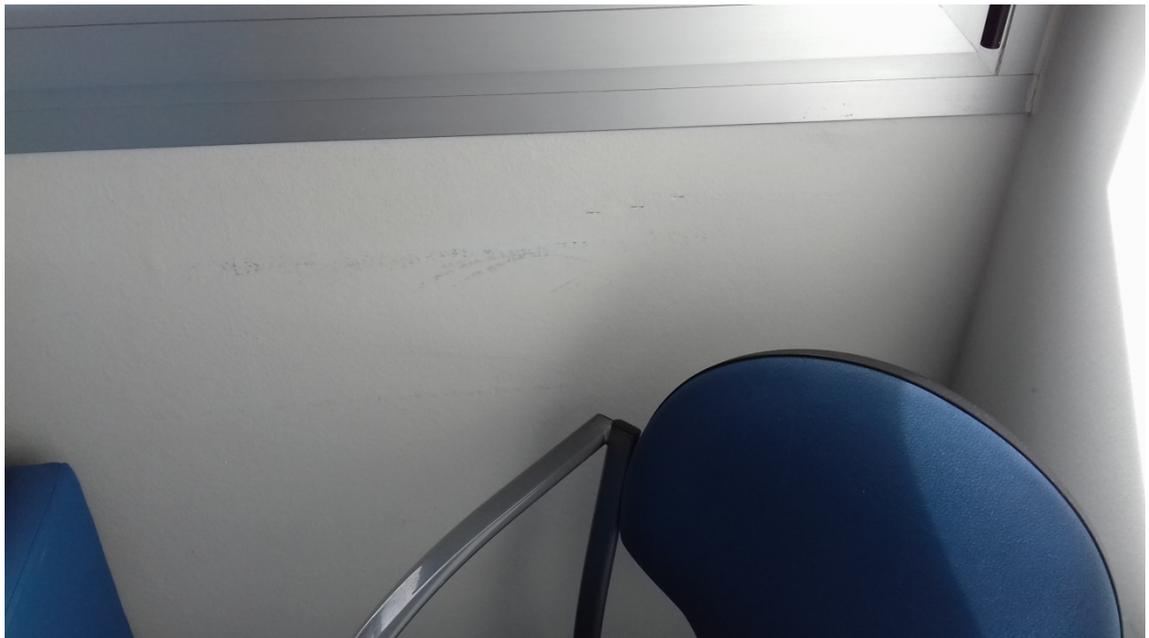
- Paredes y techos están libres de marcas causadas por los muebles, equipos o usuarios del hospital: En el momento de la auditoría se observa manchas en las paredes.
MEDIA

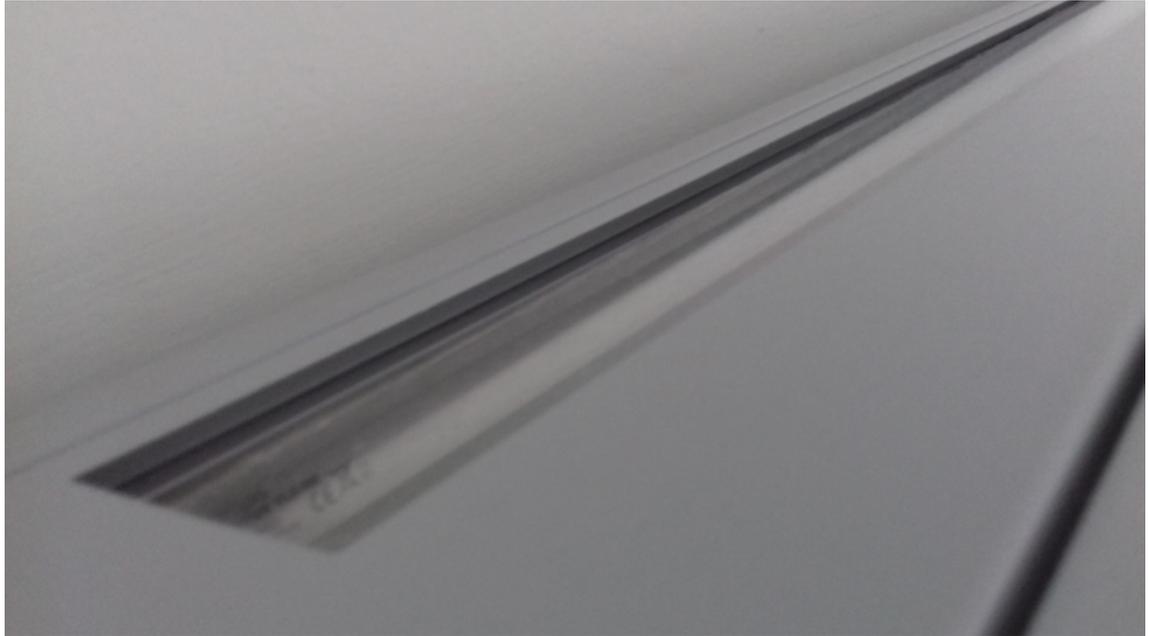
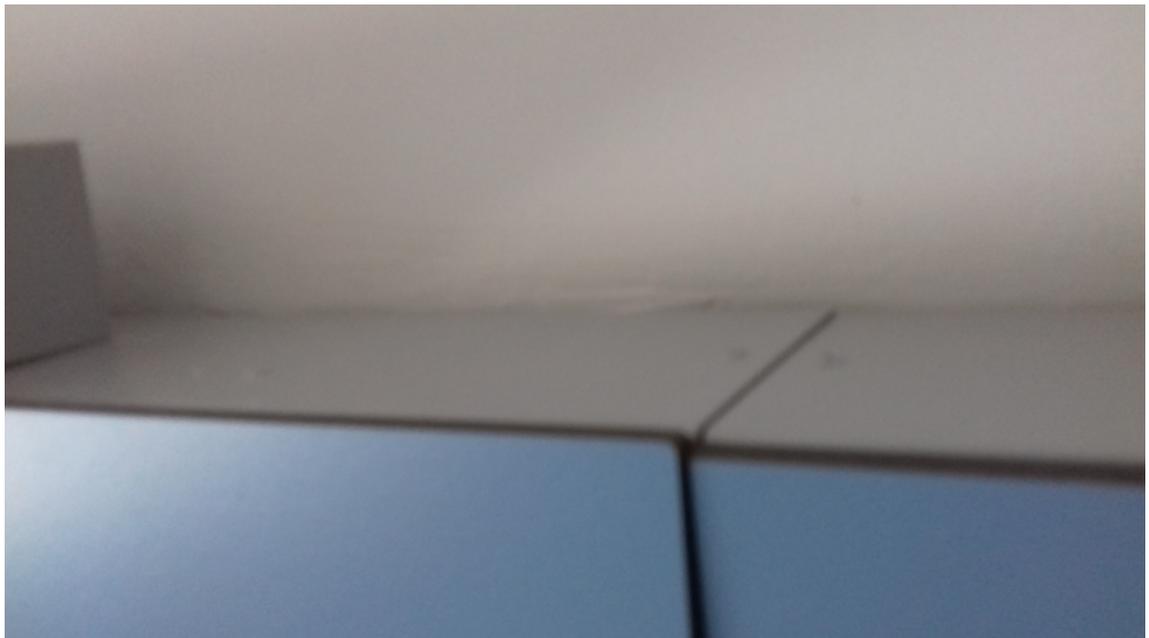
- Todas las superficies altas están limpias de polvo y telarañas: en el momento de la auditoría se observa acumulación de polvo en el marco superior de la puerta y en el altillo de la cama. MEDIA

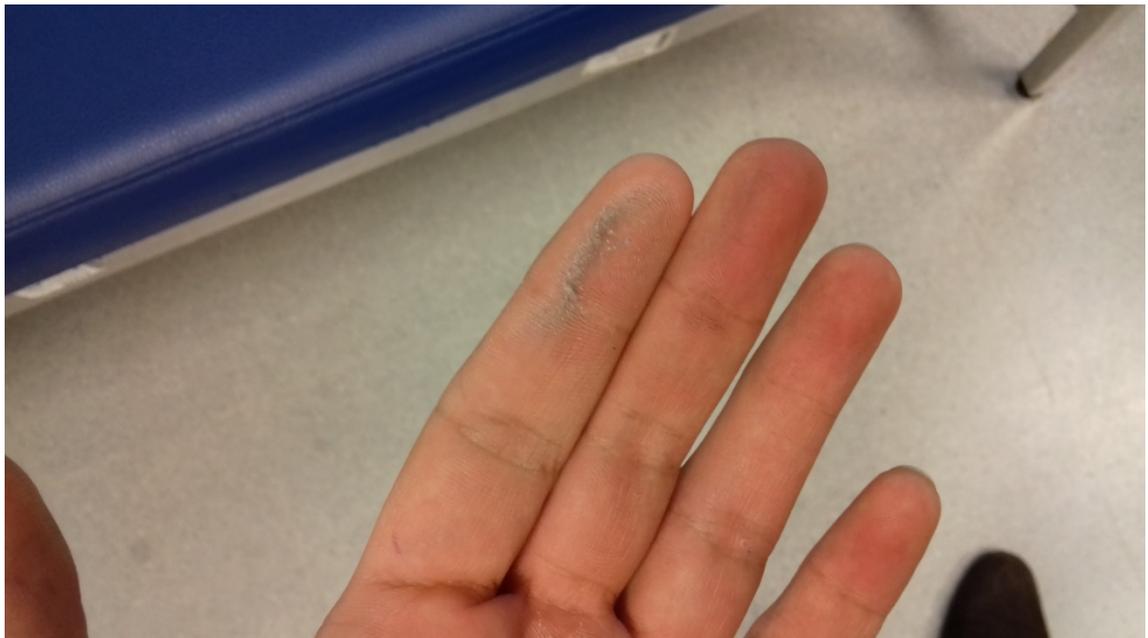
- Todas las superficies altas están limpias de polvo y telarañas: en el momento de la auditoría se observa acumulación de polvo en los marcos superiores de las puertas, y estanterías. LEVE

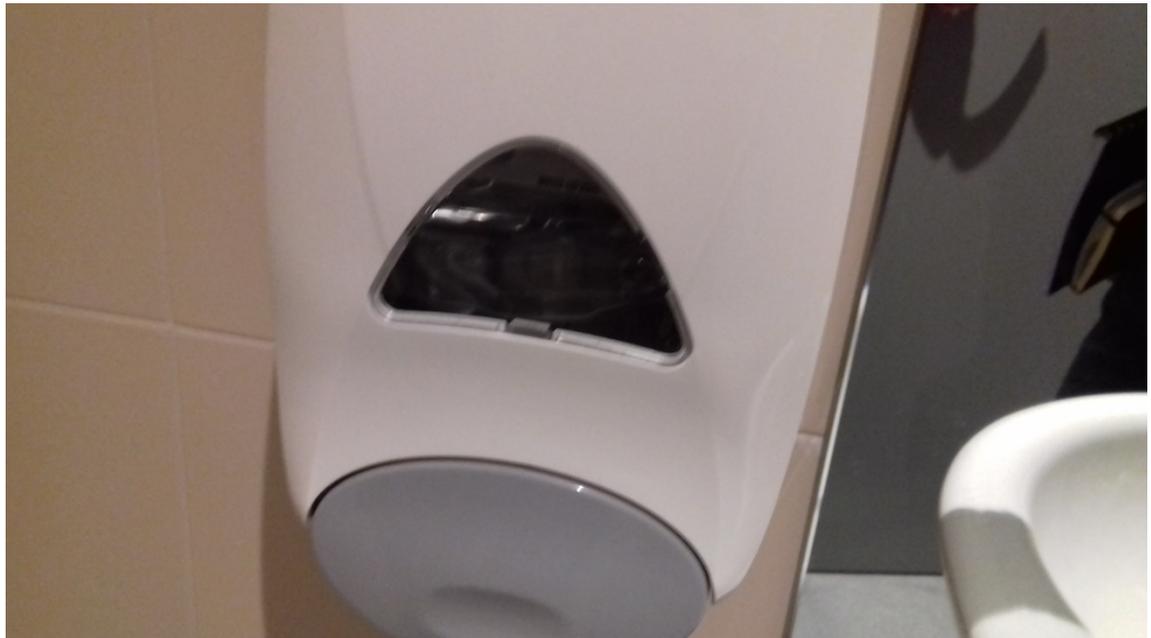
ANEXO 80:

- Se reponen papel y jabón: en el momento de la auditoría, se observa que falta jabón en el aseo. LEVE

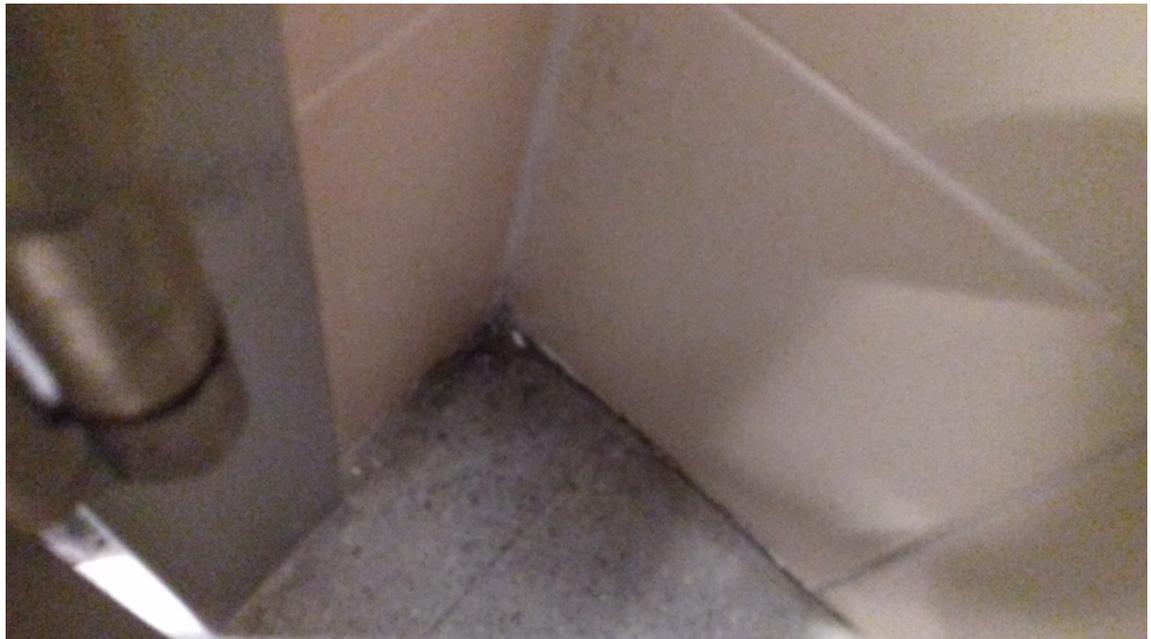
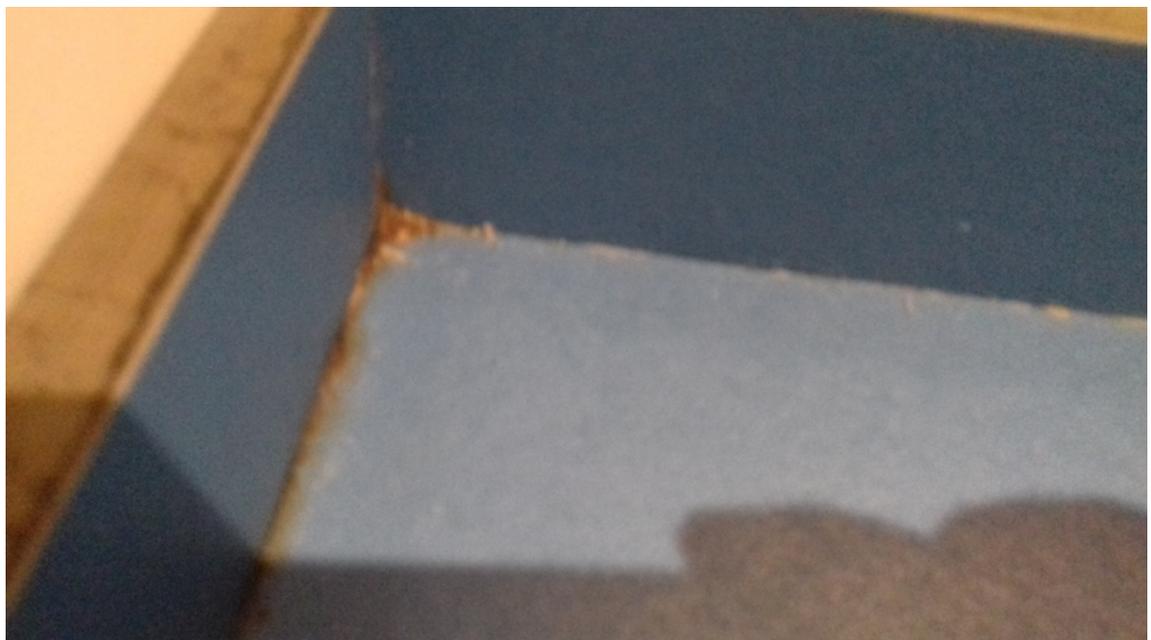
ANEXO 81:

- El suelo está limpio de polvo, grava, papeles, manchas, agua u otros líquidos: en el momento de la auditoria se observan manchas en el suelo. LEVE
