RESUMEN DE INCIDENCIAS SIGNIFICATIVAS EN EL HOSPITAL UNIVERSITARIO DE TORREJÓN

El presente Informe tiene como objeto describir los aspectos significativos detectados en la Auditoría de Mantenimiento realizada en los meses de enero a marzo de 2015 en el Hospital Universitario de Torrejón.

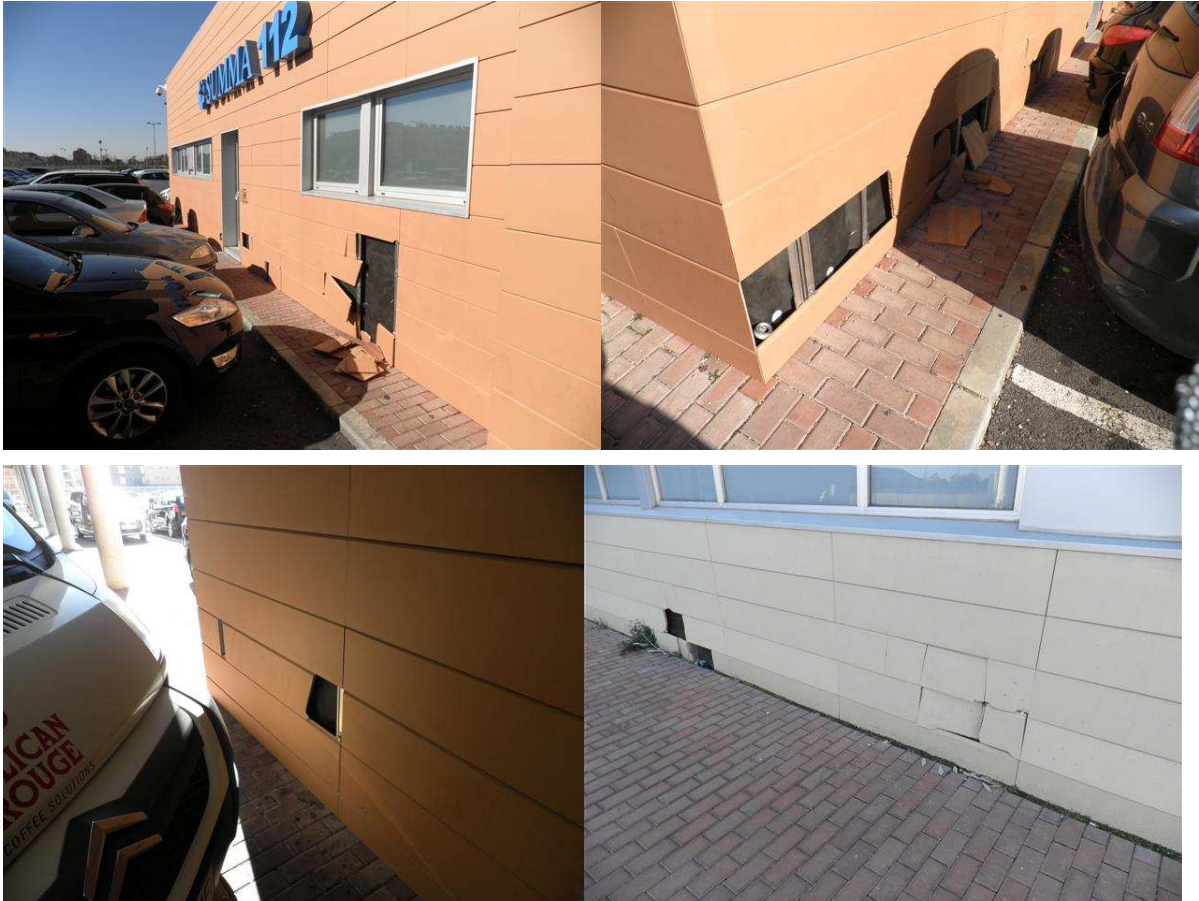
- Fachada de Urgencias y zona trasera del Hospital con roturas:
Tanto la Fachada del SUMMA 112 como alguna parte de la fachada posterior del Hospital se encuentran con problemas de fachada.
La incidencia se considera MEDIA debido a que puede representar un problema por tropiezos para los usuarios del hospital

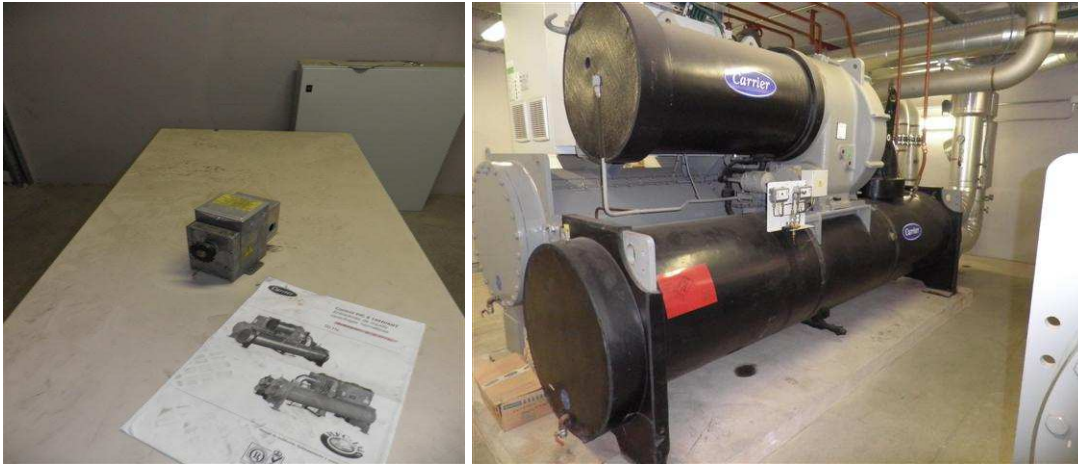
- Enfriadora no operativa:
Una de las enfriadoras no se encuentra operativa. Una pieza de la misma se encuentra rota.
Aunque no se necesita que esté actualmente operativa por la nula demanda de frío, se debe solucionar esta incidencia porque en el momento de necesitar frío puede que con una sola de las enfriadoras no sea posible.
Se clasifica la incidencia como MEDIA ya que puede provocar y desgaste de la instalación si solamente funcionan los otros equipos

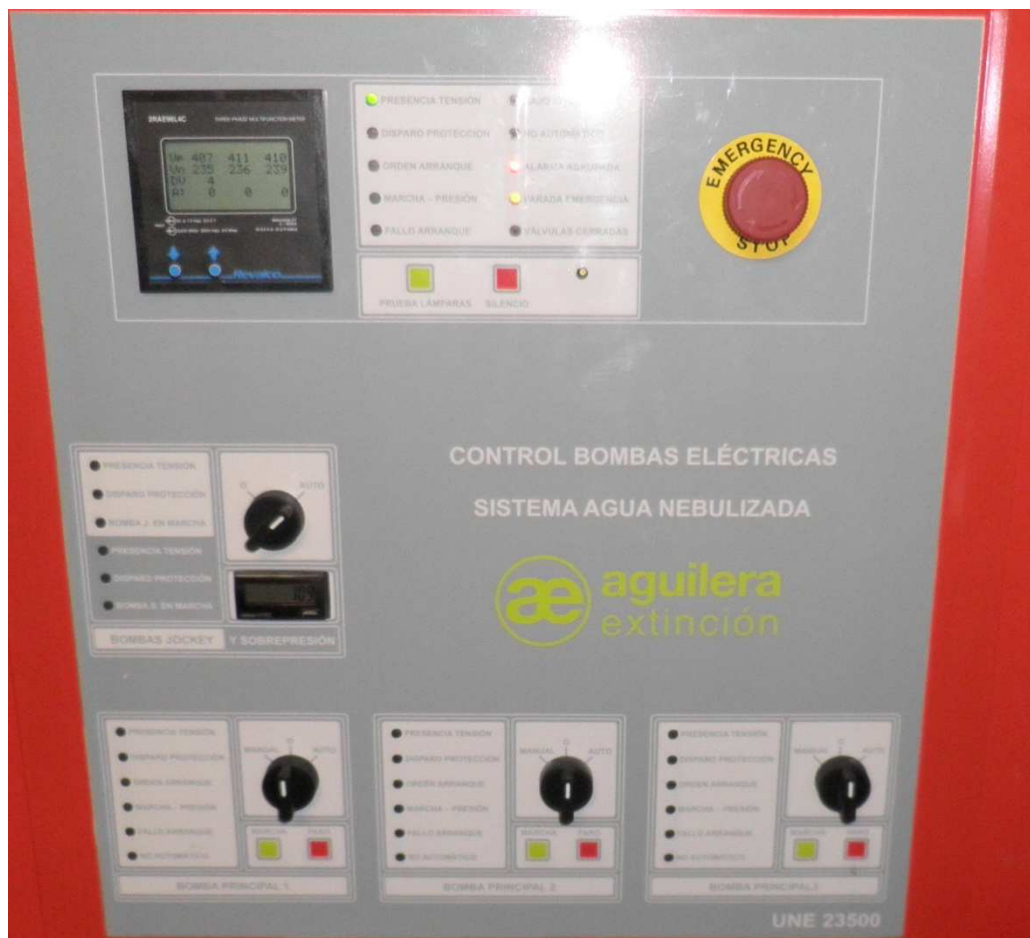
Además se comprueba que el Grupo de Bombeo presenta 2 alarmas:

- Indicador de Alarma agrupada. Se activa ante la aparición de alguna de estas averías:
 - Orden de marcha con presión
 - Fallo de arranque
 - Bajo nivel de agua
 - Estado no automático
 - Protección por sobrepresión (>160 Bar)
 - Parada de emergencia
 - Válvulas de admisión y/o impulsión cerradas (la válvula debe incorporar un dispositivo para controlar el estado de abierto/cerrado)
- Indicador de Parada de Emergencia. Se activa ante la aparición de alguna de estas alarmas:
 - Se pulsa la seta de parada de emergencia
 - Se produce un fallo de funcionamiento del PLC (solo si el cuadro está equipado con PLC)
 - La bomba de sobrepresión (si existe) no está operativa
 - Hay un bajo nivel de agua
 - Las válvulas de admisión y/o impulsión están cerradas (la válvula debe incorporar un dispositivo para controlar el estado abierto/cerrado)

Por dicho motivo se tiene la evidencia que en el momento de la inspección, el grupo de bombeo de agua nebulizada no está operativo.

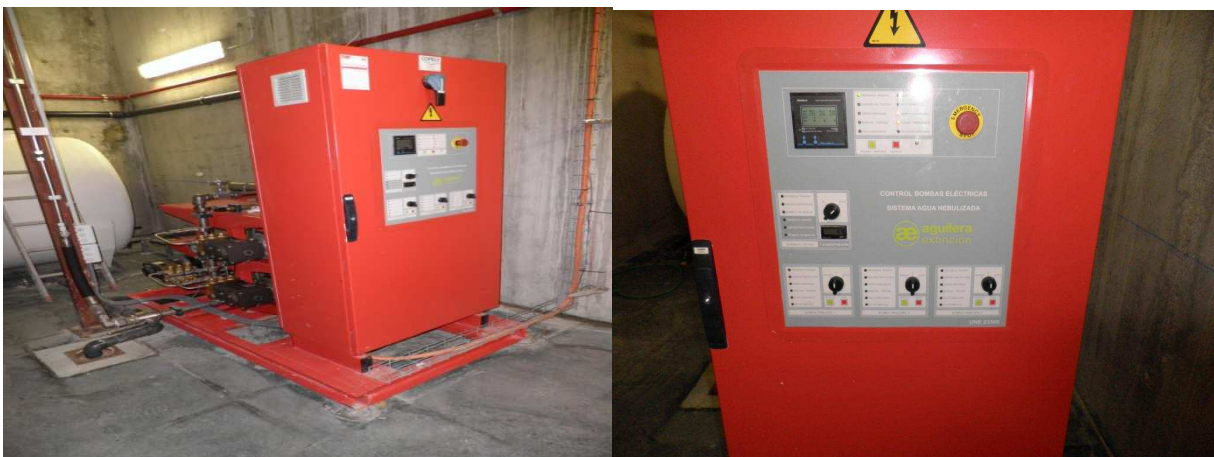
Existen zonas del Hospital que se diseñaron con la existencia de una extinción automática por agua nebulizada, como pueden ser los Grupos Electrógenos, el Centro de transformación. Actualmente no disponen de dicho sistema de extinción. Esto puede llevar a problemas graves ya que una vez declarado el incendio en los lugares donde hay rociadores de agua nebulizada, se activaría el sistema de bombeo pero no actuaría al estar totalmente apagado.

Se clasifica la incidencia como CRÍTICA tanto por el incumplimiento de la normativa como por grave riesgo para las personas.

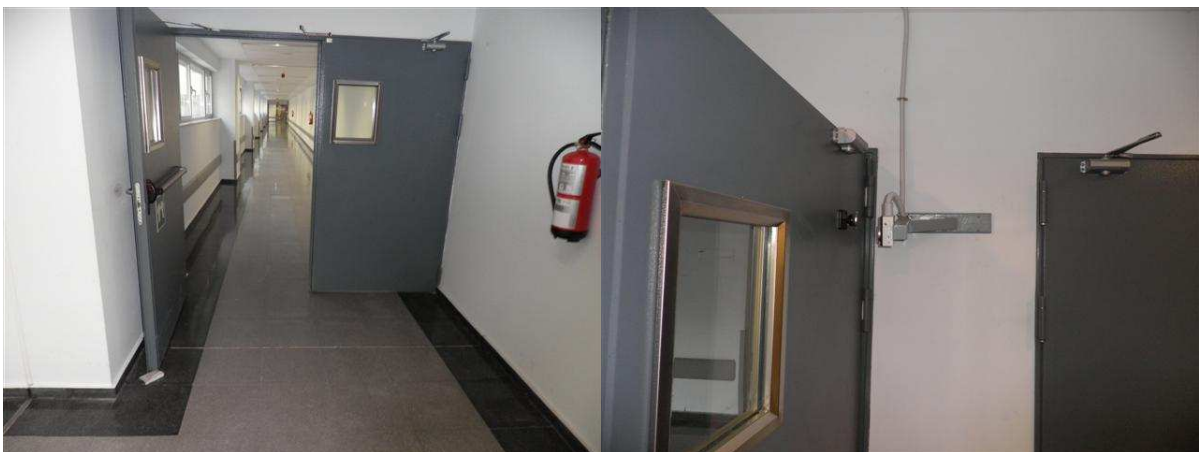
Aunque existe un pequeño número de retenedores estropeados y que su porcentaje respecto al total es muy pequeño, deberán repararse debido a la gravedad de la situación en caso de incendio.

También hay que indicar que existen muchas puertas contraincendios que no disponen de retenedor. Esta situación no incumple normativa pero obliga a que dichas puertas deben de permanecer siempre cerradas, es decir, se debe asegurarse que una vez abiertas para el paso de personas, se deben cerrar.

Muchas de ellas permanecen abiertas por estar trabadas mediante cuñas u otros métodos.

El problema es grave ya que con esta situación no se impide la propagación del fuego entre sectores en caso de incendio. Por dicho motivo se clasifica la incidencia como CRÍTICA

Se deberá informar a los trabajadores de la importancia de que dichas puertas permanezcan cerradas. Y si no es posible convencer a todos los usuarios, se deberán instalar retenedores.

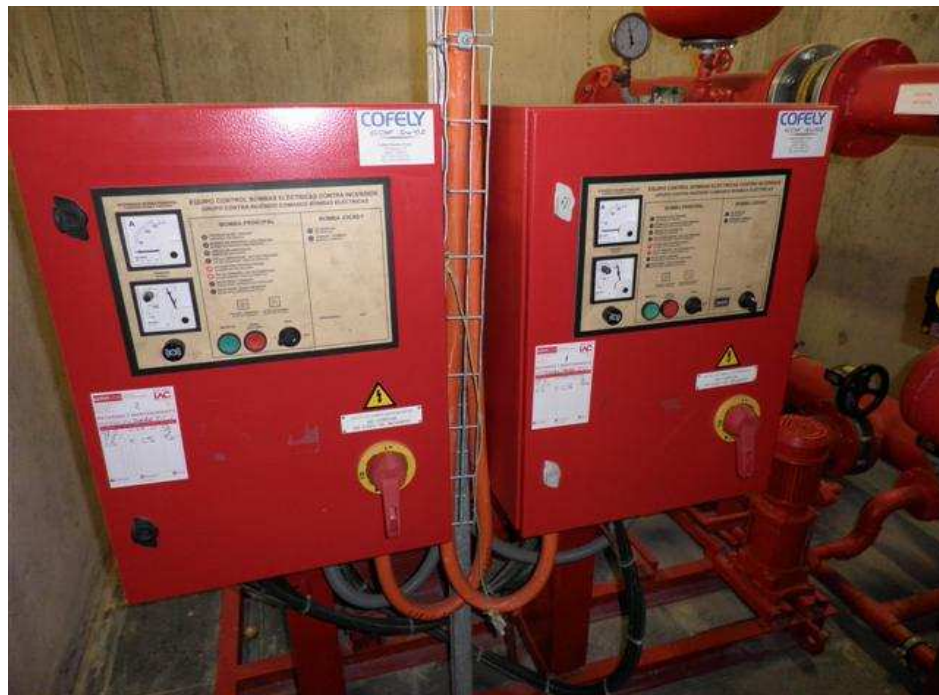
- Alarma de cuadro de gestión de grupo de protección contra incendios:
Se detecta la presencia de dos alarmas en el panel del Grupo de Bombeo de Bies del Hospital
Si bien dichas alarmas no son reales, representan un grave problema si realmente se produce un fallo de tensión o un salto de las protecciones porque no se podrá detectar.

Se clasifica como MEDIA por problemas en la seguridad de las personas.

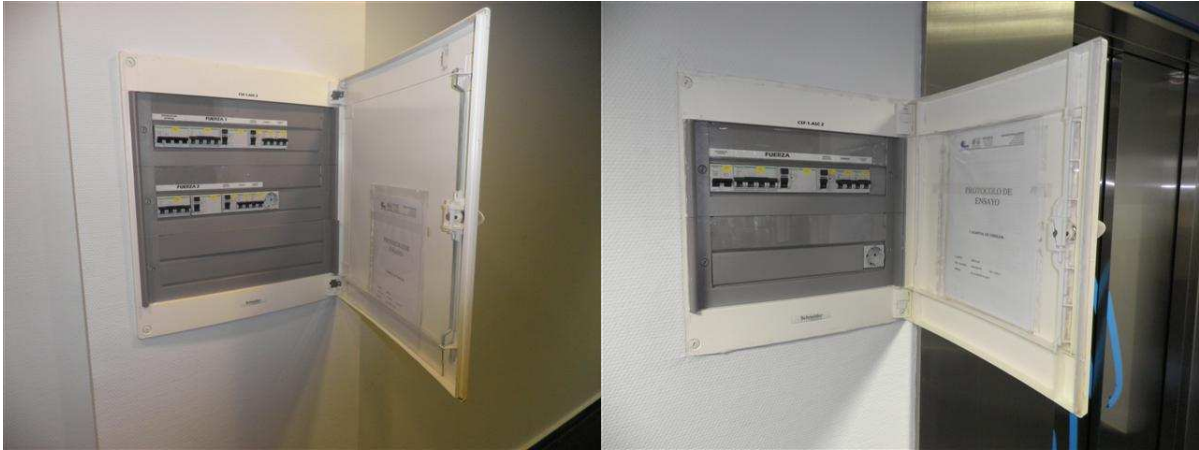
- Cierre de Cuadros Eléctricos:

En el informe de 2013 ya se indicó la existencia de este problema en el Hospital.

En el momento de la Auditoría, el número de cuadros detectados con este problema es muy bajo (<10%) respecto al total de los revisados, pero deberá cerrarse totalmente este ítem.

Se considera una incidencia MEDIA porque puede provocar un peligro para las personas al tener posibilidad de manipular dichos cuadros.
