PROYECTO DE RESTAURACIÓN DEL VALLADO PERIMETRAL DE LA FINCA DE VISTA ALEGRE EN EL TRAMO DE LA CERCA HISTÓRICA DE LA CALLE CARCASTILLO DESDE LA ESQUINA CON CALLE CAMPOAMOR.
CARABANCHEL. MADRID

PROYECTO SUPERVISADO

Nº expediente: 05/2021

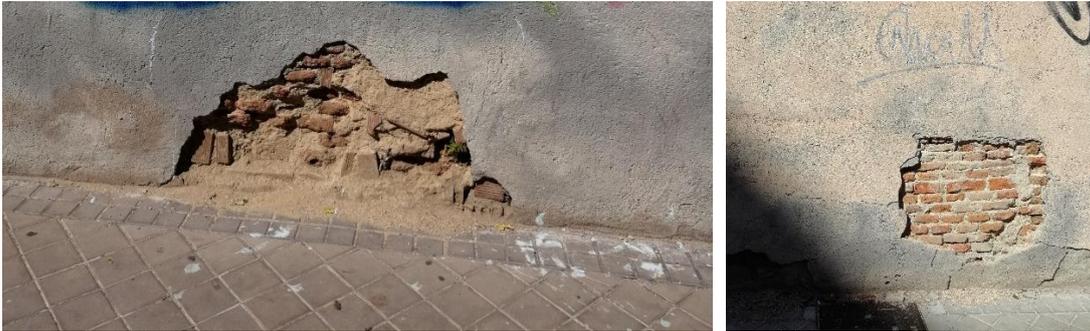
Se observa la existencia del ladrillo histórico dispuesto a sardinel en los desconchones del mortero de cemento que reviste erróneamente el muro.

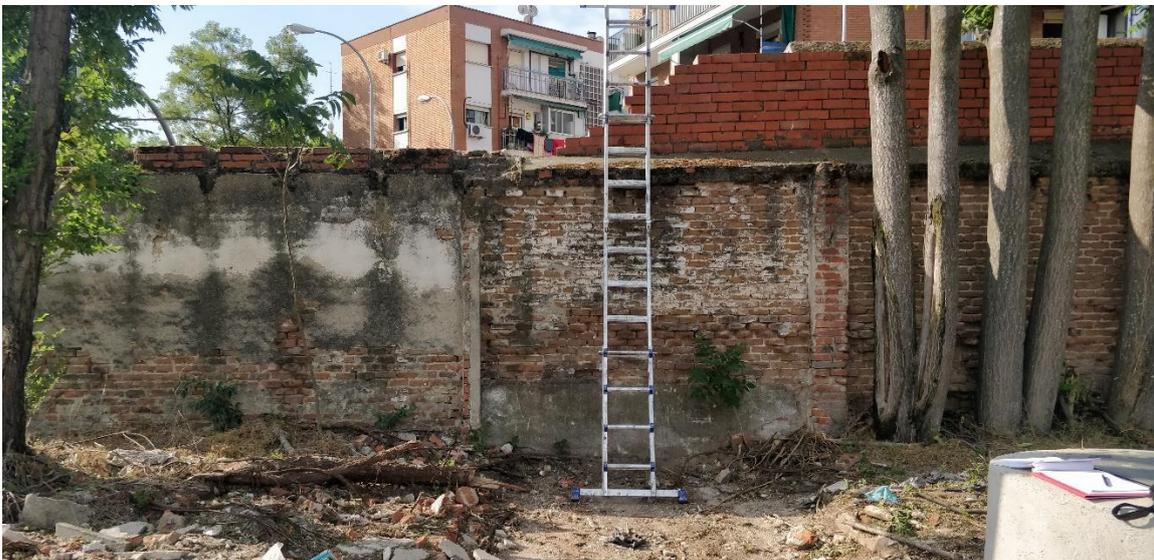
Este tipo de lesión por acción del hombre no sólo es nocivo en su afección estética, la amalgama de parches cementosos genera un mayor problema por causa del material que no dilata de la misma manera que el ladrillo y su revoco original.

Parches de cemento, restos de construcciones adosadas y añadidos de nueva construcción lesiones de origen antrópicas.

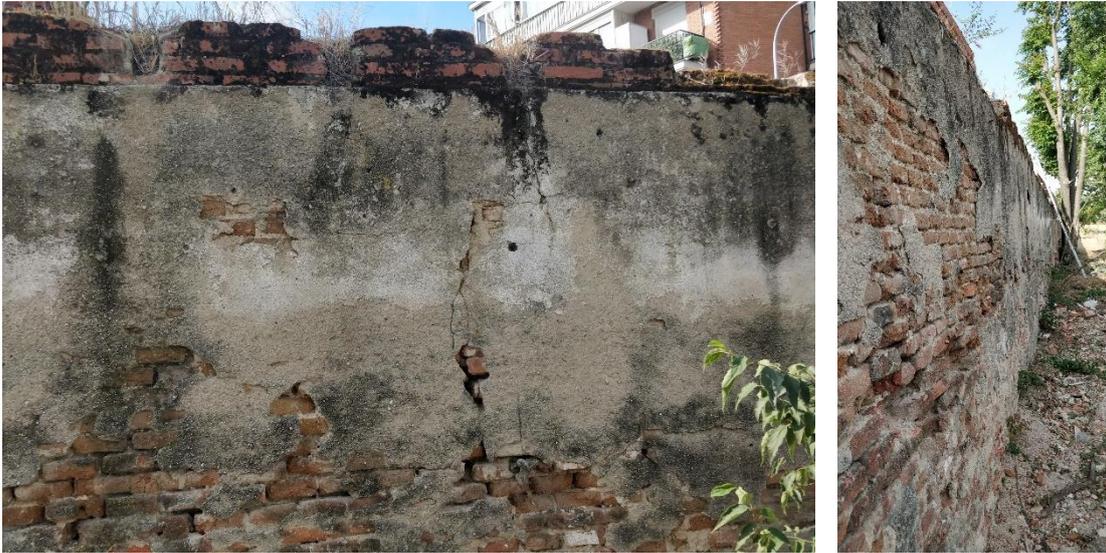
Erosión del ladrillo original y posibles grietas en el interior del muro.

La lluvia hace que los componentes del cemento se diluyan y penetren en el interior de las oquedades afectando al paramento gravemente. Por otro lado, se han encontrado lesiones cuyo origen está asociado con el comportamiento previsible de los materiales constructivos frente a las acciones climatológicas, como por ejemplo la erosión superficial y la aparición de fisuras y grietas en la superficie exterior del ladrillo como consecuencia de la alteración mecánica de su propia estructura molecular.

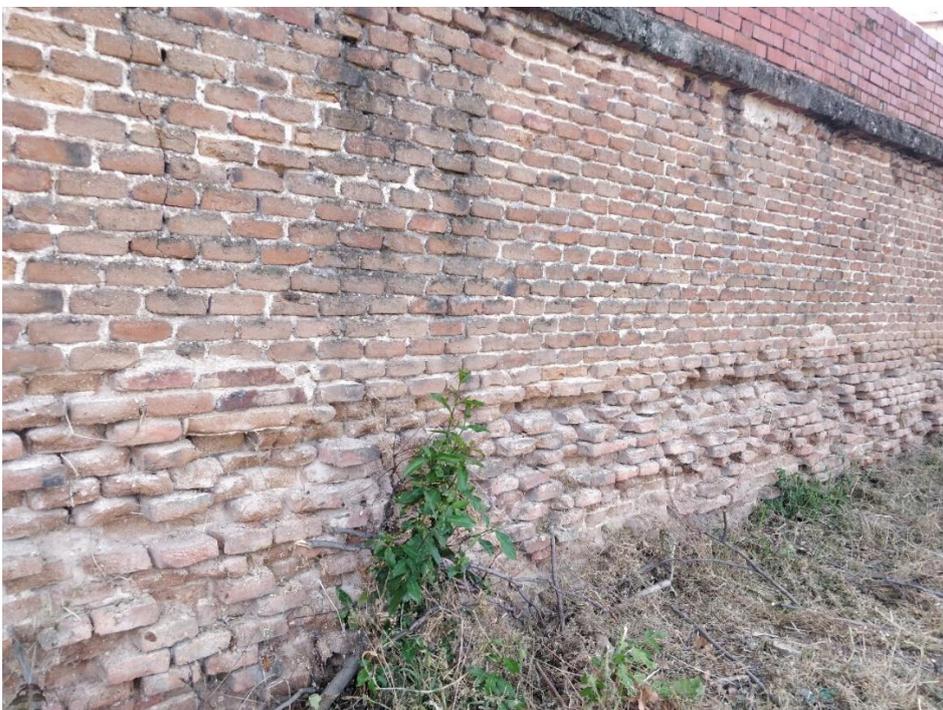
Pérdida de elementos y meteorización tanto del ladrillo de tejar como del revoco original. Ladrillo en voladizo en la base del muro que está afectando a su cimentación. Hay zonas en las que el ladrillo se ha erosionado retranqueando el grosor de la cerca pero que todavía cumple su función estructural.

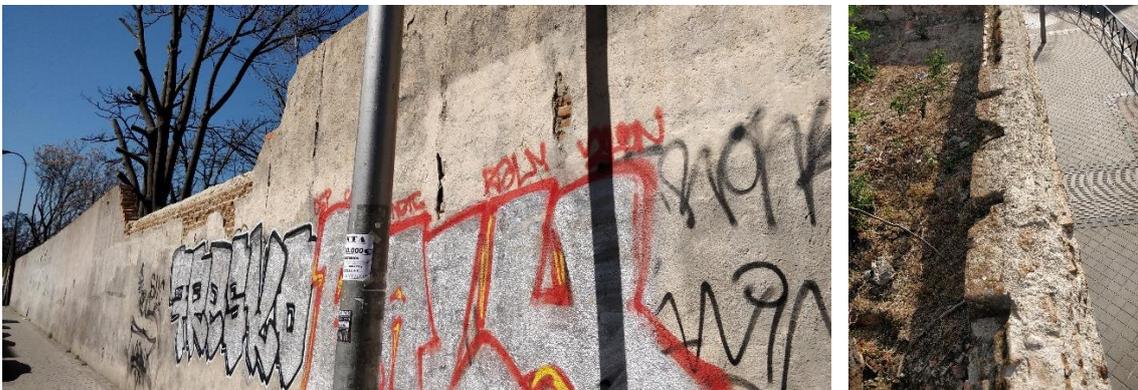
Falta de coronación y desplome del añadido de ladrillo no enjarjado con el muro.

En cuanto a las lesiones de acción del hombre cabe destacar el remate que corona la cerca en toda la calle que no sigue las directrices del sistema constructivo original que se describe en el inventario de 1848: "alvardilla de baldosa y caballete de teja vidriada" Este añadido tiene alabeos y pandeos y ya se ha desprendido en parte del muro. La coronación tiene actualmente un riesgo inminente de desplome.

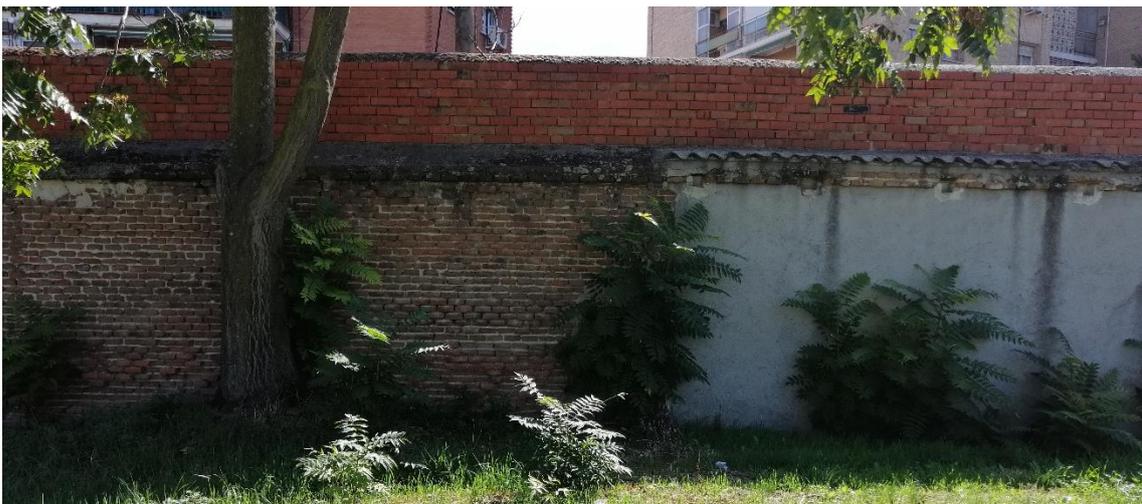
Otro de los puntos a tratar es la existencia de restos de un tejadillo de 5 metros lineales por 0.25 metros de ancho que por la época es muy probable que sea de amianto. Se tomarán las medidas necesarias para poder retirar este producto tóxico procedente de intervenciones y añadidos anteriores.

Existencia de posibles restos de amianto. En la foto también se puede observar cómo permanecen en el interior los vestigios de la cornisa original. También se observa el enraizamiento de la vegetación que se anexiona al muro y que deteriora la estabilidad de sus cimientos.

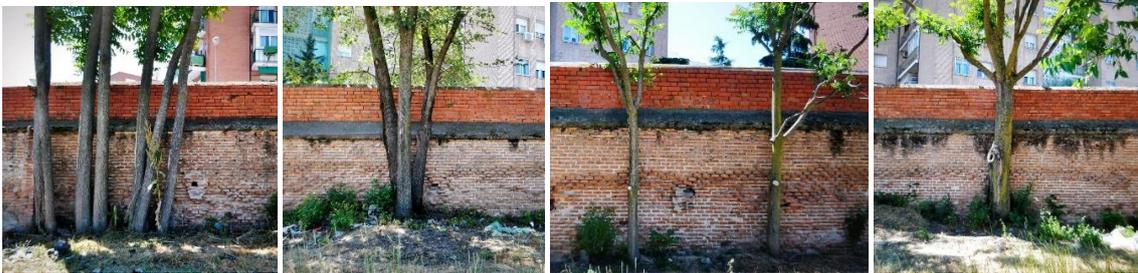
Existen varios árboles de pequeño porte que pueden dañar la cimentación:

Todas estas lesiones unidas generan un importante problema de estabilidad en el paramento, pero, sobre todo, suponen un problema de seguridad de uso en el espacio público adyacente. Además de esto, los añadidos, desconchones, y la falta de unidad constructiva perturban de forma directa al monumento que genera la pérdida de carácter histórico de la tapia y afecta de manera directa al entorno urbano en el que se encuentra

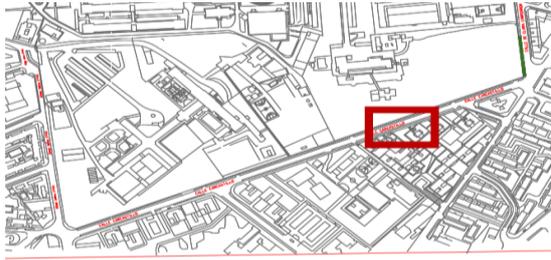
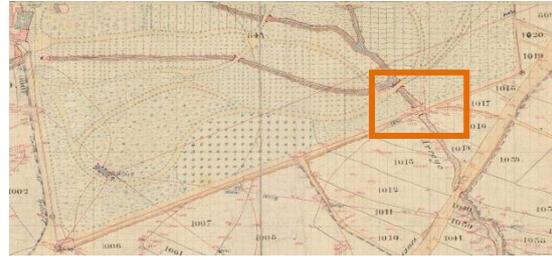
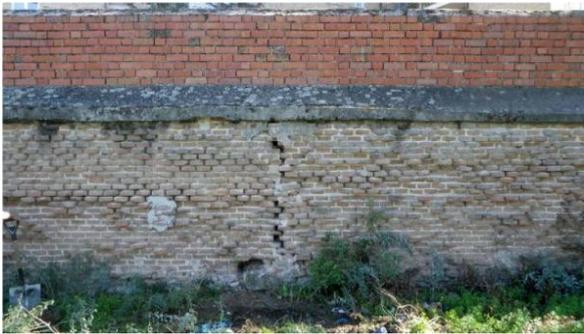
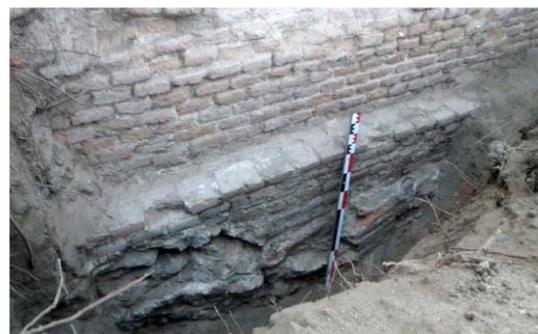
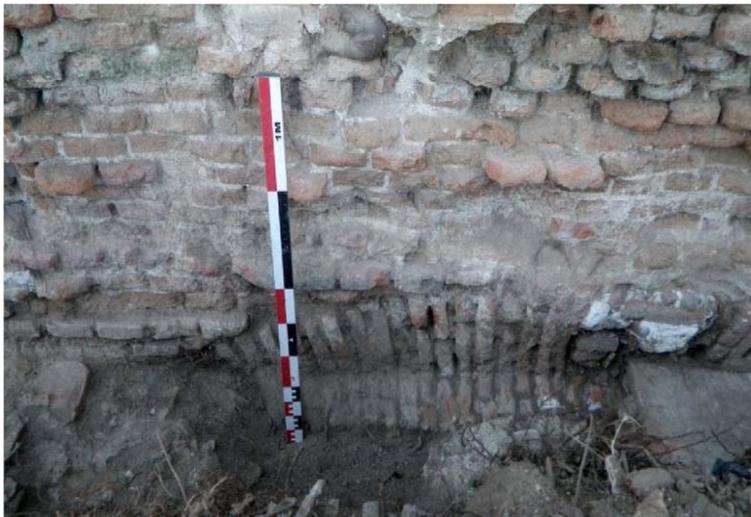
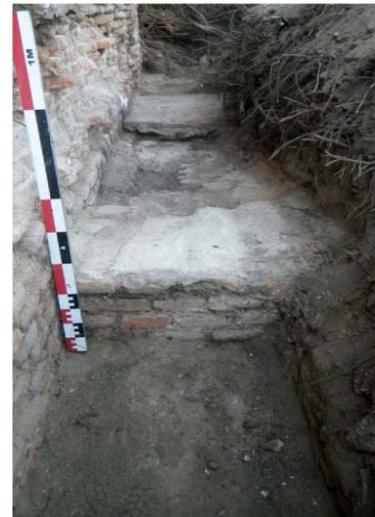
El sondeo realizado con medios mecánicos y manuales vislumbró un arco realizado con ladrillos a sardinel perteneciente a uno de los desagües que horadaba la tapia en esta zona. Esta salida de aguas estaba amortizada por una serie de estructuras y rellenos de ladrillos y cal que aparecían adosadas al vallado.

Se aprecia en este punto de la cerca la presencia de una grieta. Gracias a la cata encontramos la correspondencia de esta lesión con el gran arco rebajado de rosca de ladrillo en niveles inferiores que permitía continuar la línea de agua hasta la noria que se encontraba en el exterior de la finca.

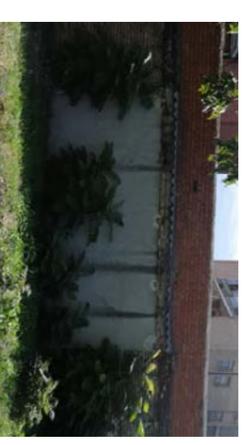
Extensión de posibles restos de ambiente. En la foto también se puede observar cómo permanecen en el interior los vestigios de la cornisa original. También se observa el entrecimientamiento de la vegetación que se anexiona al muro y que deteriora la estabilidad de sus cimientos.

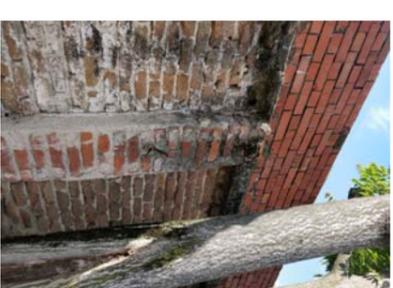
Parches de cemento, restos de construcciones adosadas y añadidos de nueva construcción Lesiones de origen antrópicos.
