I.E.S. CARMEN MARTÍN GAITE NAVALCARNERO (MADRID)

ESTUDIO DE LAS CAUSAS, TRASCENDENCIA ESTRUCTURAL Y MEDIDAS CORRECTORAS A ADOPTAR EN RELACIÓN CON EL DERRUMBE DE PARTE DE UN MURO

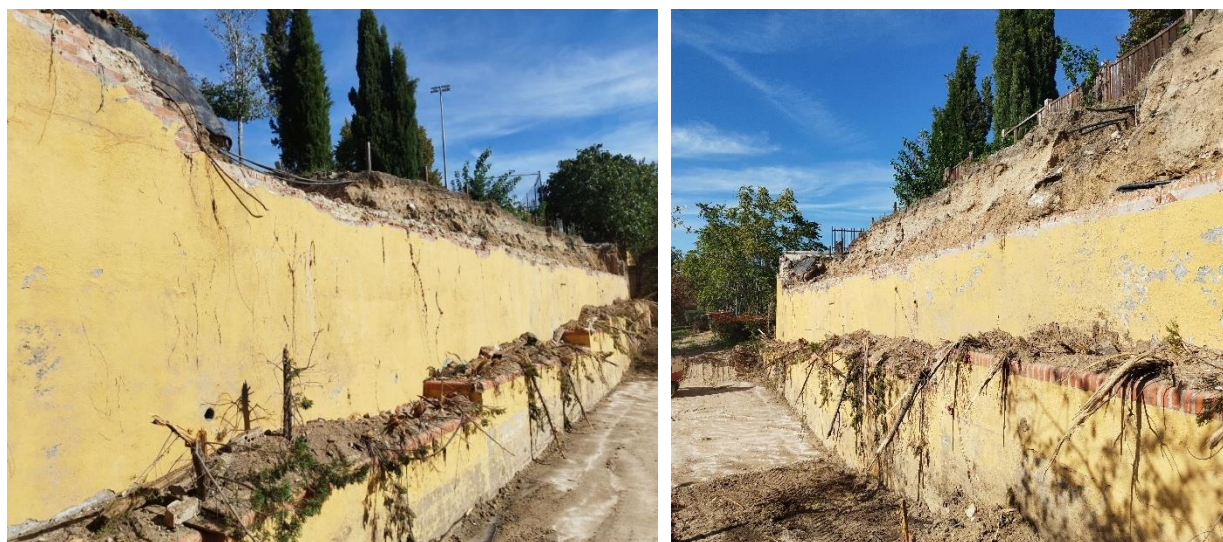
Figura 2. Vistas generales del muro siniestrado.

El siniestro corresponde al derrumbe de la franja superior del muro (de unos 2 m de altura), la más próxima a su coronación, en una longitud aproximada de 30 m.

En la Figura 2 se muestran unas vistas generales del siniestro en las que se aprecia su alcance y la configuración del muro.

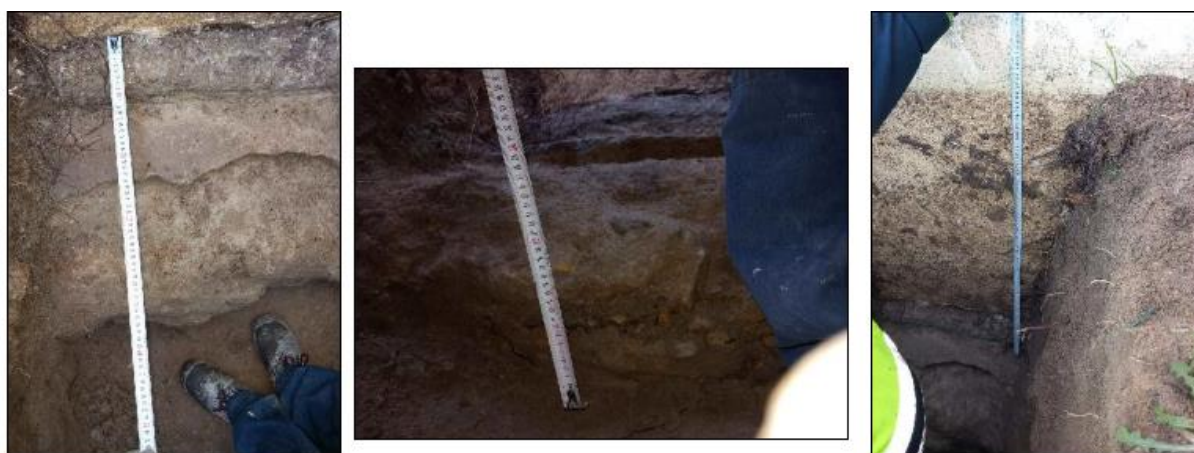
CALICATA C-1 (Muro perpendicular al siniestrado)

Según se deduce de dichas investigaciones, y a pesar de las limitaciones encontradas (la presencia de una conducción eléctrica paró el avance de la apertura de la calicata C-2), el canto de la cimentación de los muros investigados, el siniestrado y el perpendicular a éste por su flanco oeste, es una zapata corrida de hormigón que presenta al menos 50 cm de canto.

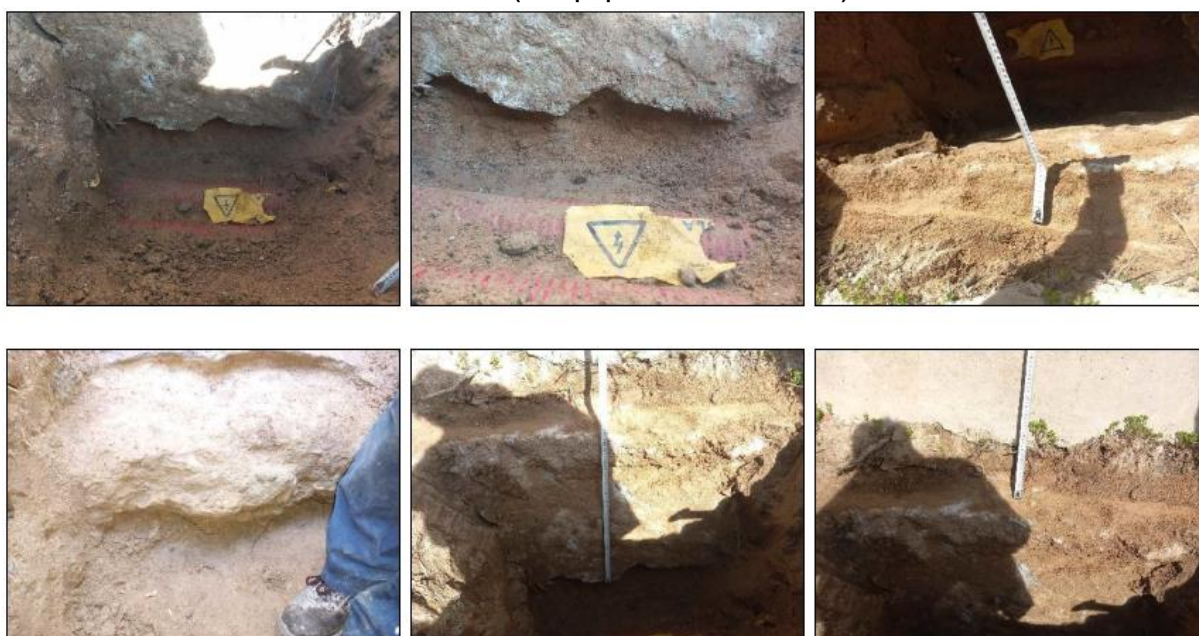
CALICATA C-2 (Muro siniestrado)

La cimentación del muro siniestrado está constituida por una zapata corrida de hormigón que tiene un canto de aproximadamente 50 cm y una puntera de unos 70 cm de vuelo sobre la que apoya el recrecido escalonado que se extiende por la parte inferior del muro. Con el alcance de las investigaciones realizadas no hemos podido determinar si dicha zapata contaba con talón. Véase la Figura 6 anterior.

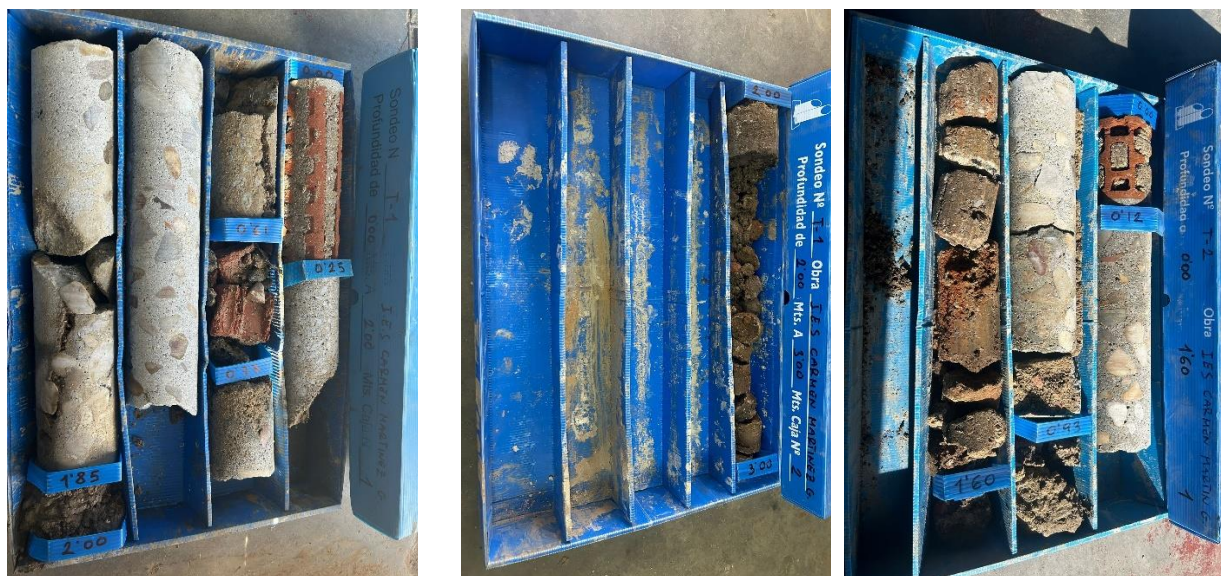
TESTIGO T1
 Figura 9. Testigos extraídos.

De las muestras extraídas (véase la Figura 9) se deduce la siguiente configuración estructural, sobre la que profundizaremos en el siguiente apartado:

- En el testigo T2, extraído a una altura superior, por encima de dicho recredido, se identifica una capa de hormigón en masa de unos 80 cm adyacente a la hoja de fábrica de medio pie que conforma el intradós del muro, continuación de la hoja de fábrica intermedia detectada en el testigo T1.

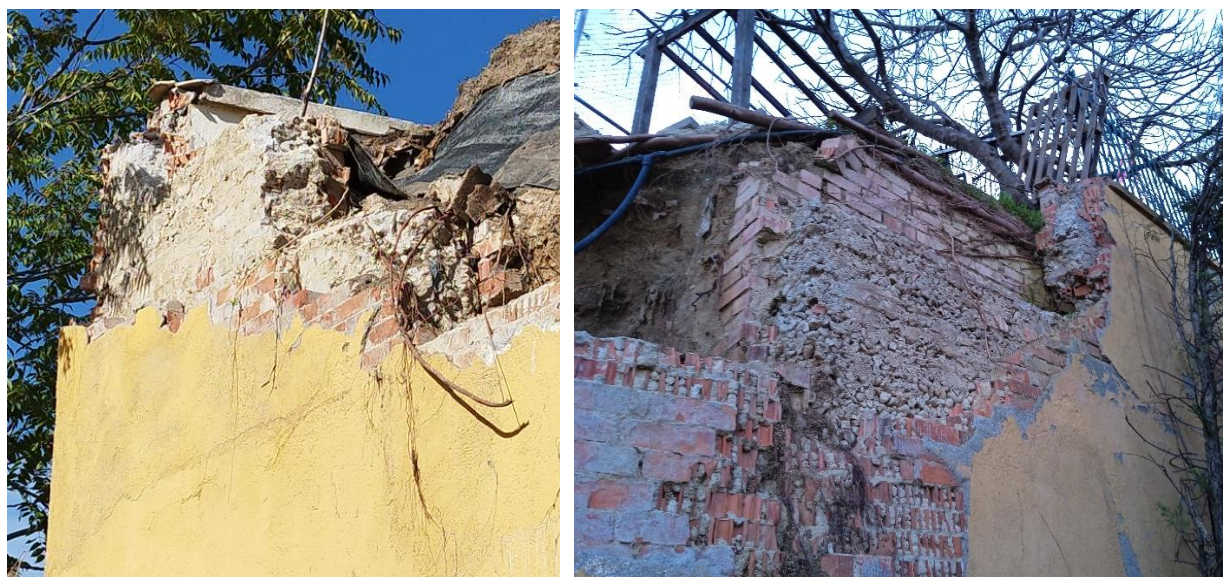
Este tramo superior se ha dispuesto sobre el inferior de hormigón sin que aparentemente exista ningún tipo de conexión entre ambos.

Figura 11. Detalles de la configuración del tramo superior del muro siniestrado.

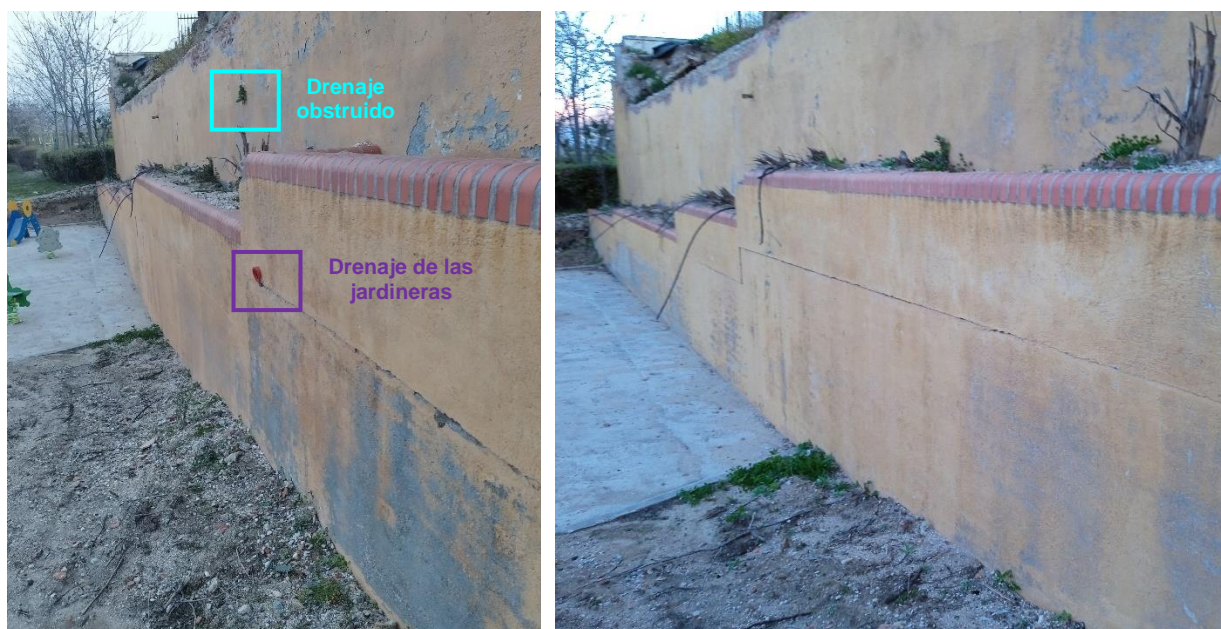
El recrecido escalonado que se extiende por su parte inferior está conformado por una hoja exterior de fábrica de ladrillo de un pie de espesor enfoscada en su cara vista con mortero, que en su parte inferior (previsiblemente a partir de la junta que se aprecia en la Figura 12 siguiente) actúa a modo de encofrado perdido de un macizado de hormigón de unos 30 cm de espesor. Desconocemos si éste recrecido se ejecutó de origen o a modo de refuerzo posterior.

En la parte superior del recrecido escalonado también identificamos algunos tubos que se habrían dispuesto para el drenaje de las jardineras.

Figura 12. Detalles de la configuración del recrecido escalonado inferior del muro siniestrado y de su drenaje.

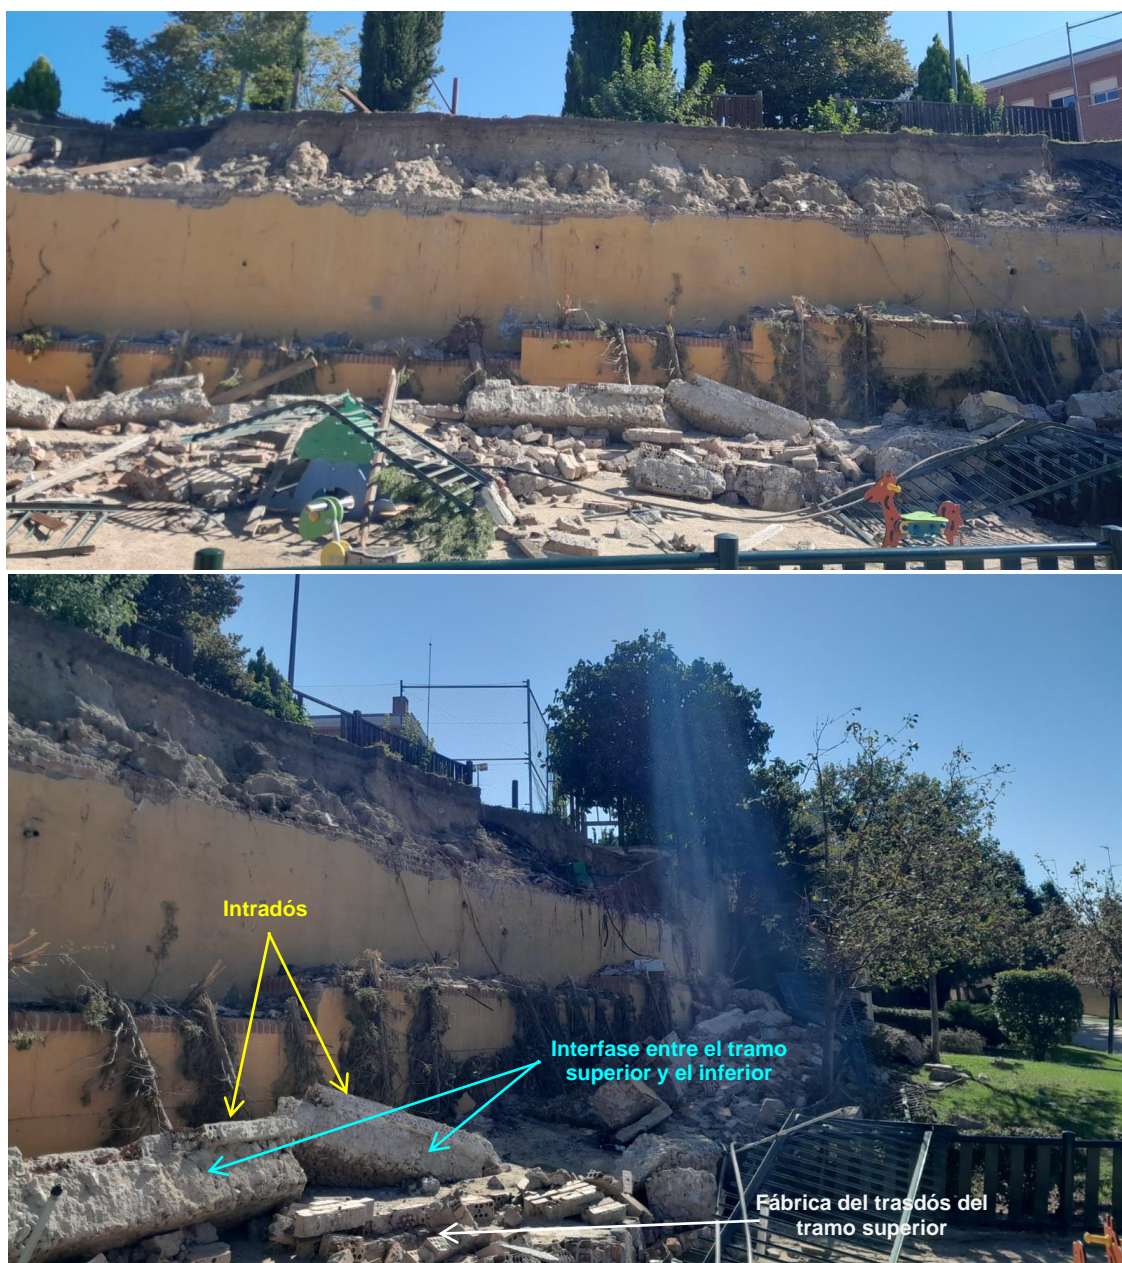
La caída de este tramo del muro apenas se ha visto acompañada por la de los rellenos contenidos en su trasdós, más allá de una pequeña cuña inmediatamente adyacente al muro. Esto es, el muro cedió sin que se observen síntomas de una rotura del terreno. De hecho, tras el derrumbe y posterior desescombro el talud mantenía una elevada pendiente.

Figura 13. Vistas generales del siniestro previas al desescombro [1].

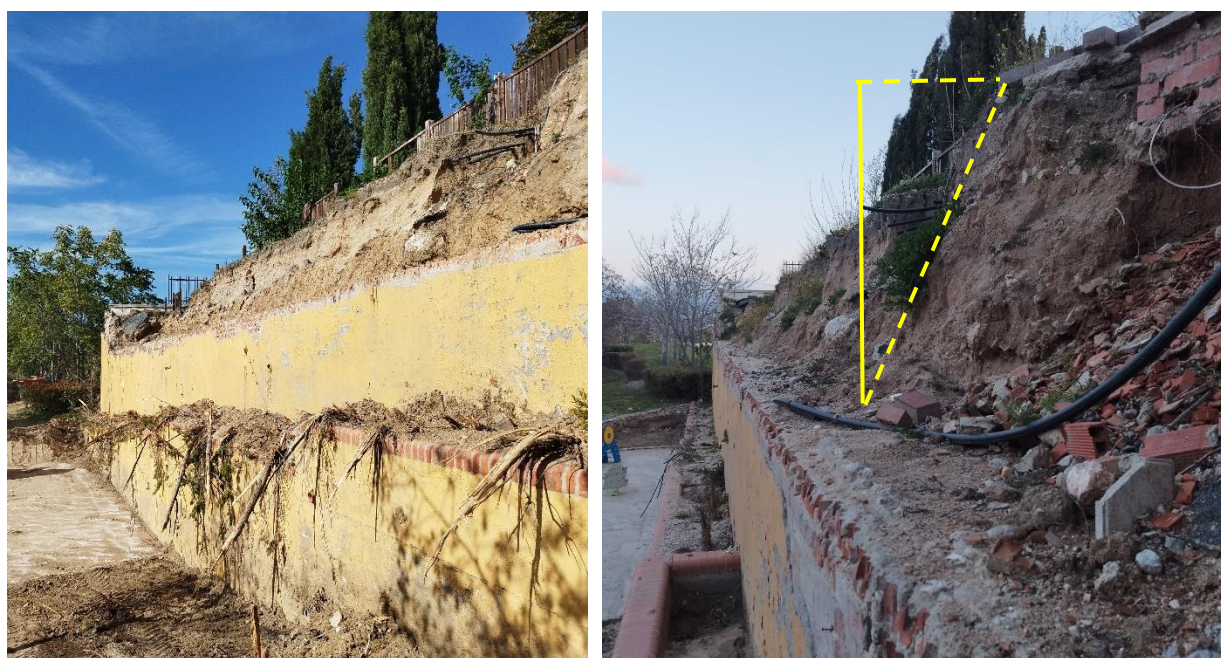
El fallo se ha producido por una sección que se sitúa a aproximadamente 2 m de la coronación del muro, correspondiente con la interfase del arranque del tramo superior, que está constituido por un relleno de cantos rodados ligados confinado entre dos paños de fábrica que actúan como encofrado perdido, y el tramo inferior, de hormigón en masa con una hoja de fábrica de medio pie enfoscada en su intradós. La superficie de rotura es prácticamente horizontal y no se identifica ningún tipo de conexión entre ambos tramos.

Figura 14. Detalle de la superficie de rotura y del terreno movilizado con el derrumbe.

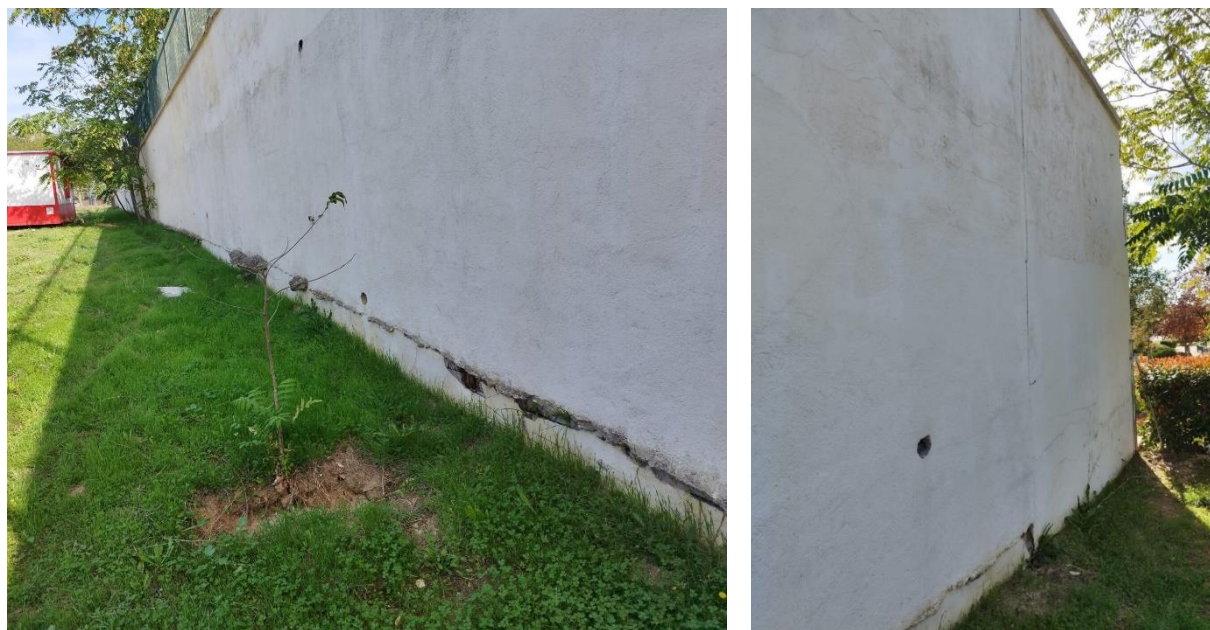
Además, de manera generalizada se observa una degradación y cuarteamiento del revestimiento de mortero de la cara vista de este muro y del siniestrado.

Figura 15. Anomalías observadas en el muro perpendicular al siniestrado.
