**PROYECTO BÁSICO Y DE EJECUCIÓN
SUSTITUCIÓN Y REPARACIÓN DE MURO
EN EL IES CARMEN MARTÍN GAITE DE NAVALCARNERO**

Dirección General de Infraestructuras y Servicios
CONSEJERÍA DE EDUCACIÓN, CIENCIA Y UNIVERSIDADES
COMUNIDAD DE MADRID

Arquitecto Redactor: José Ignacio Valle Rodríguez
Fecha: mayo de 2025

**ANEXO A11
REFERENCIAS FOTOGRÁFICAS**

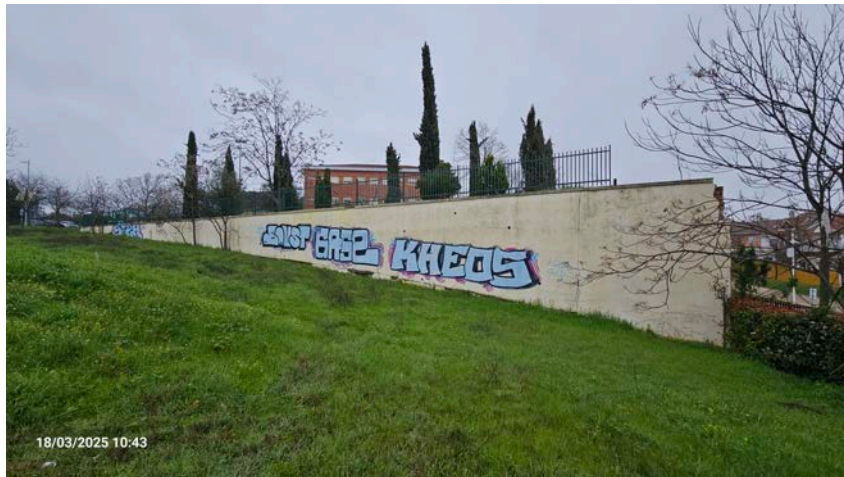
Muro de contención. Tramo este

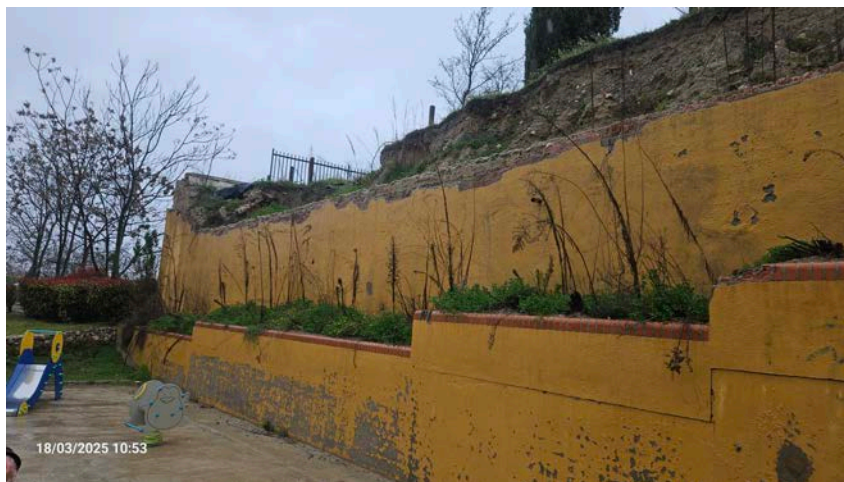
Muro de contención. Tramo sur

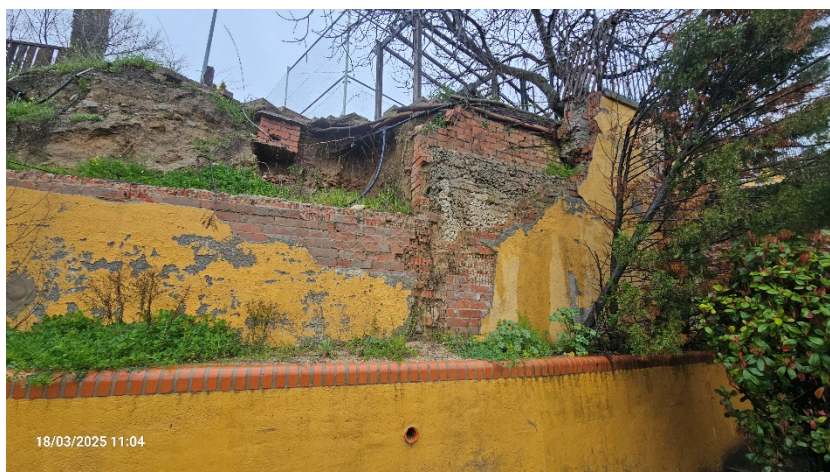
Muro de contención. Tramo sur

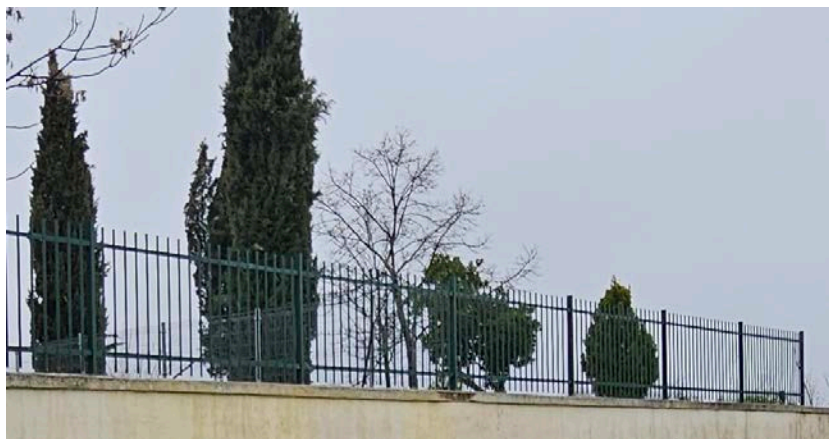
Vallado sobre muro de contención

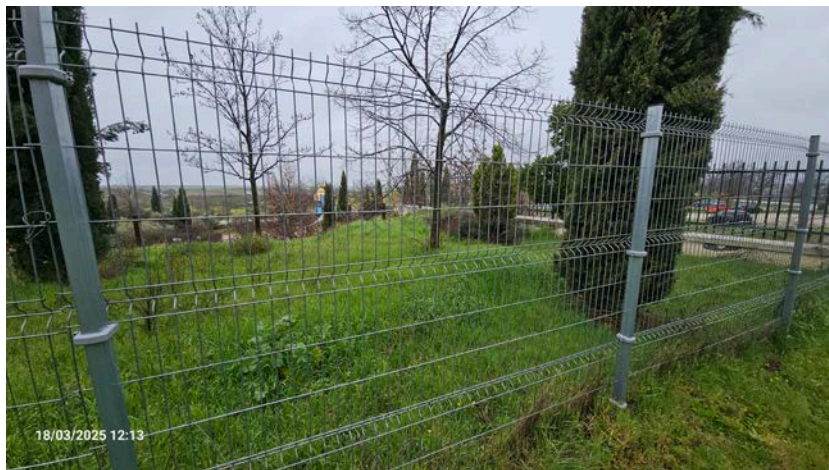
Vallado y árboles en zona de desmonte
para reconstrucción del muro

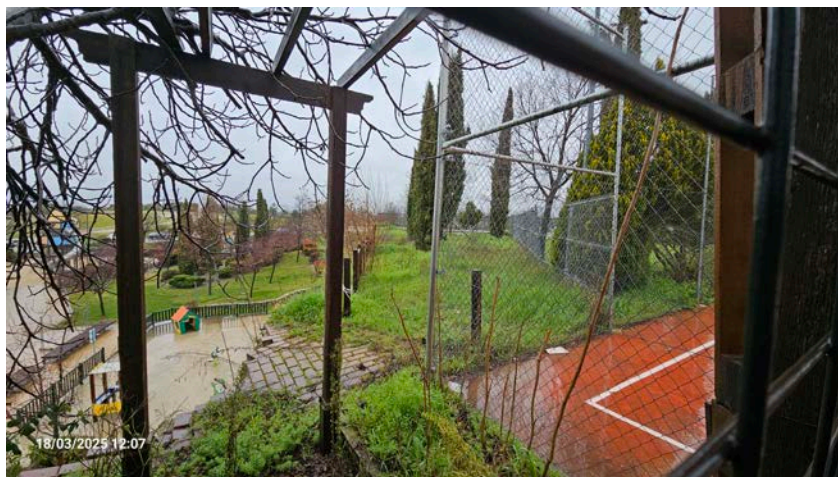
Esquina de pista deportiva, pérgola y restos de valla de madera
en zona de desmonte para reconstrucción del muro

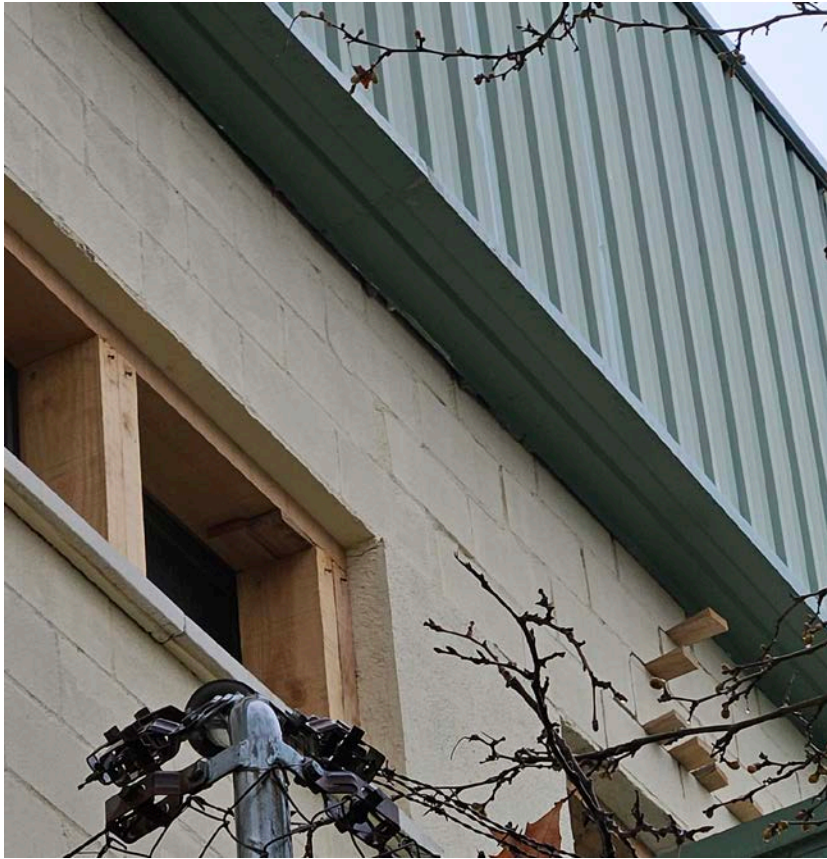
Refuerzos y cuñas en ventanas del pabellón de deportes

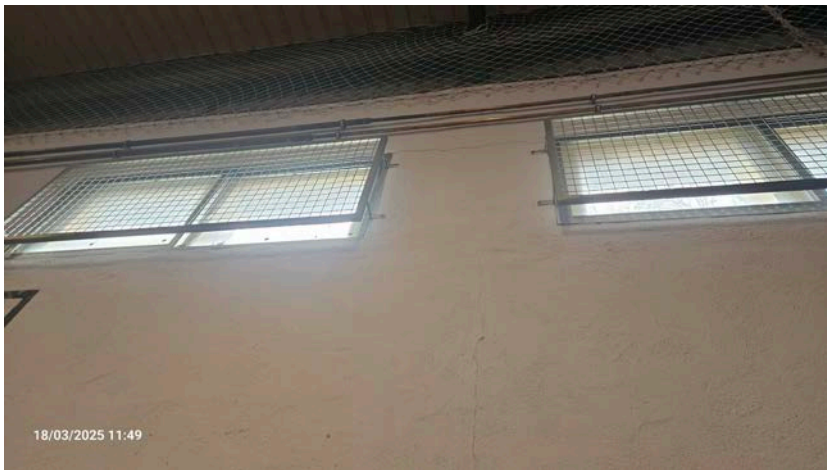
Fisuras en hoja interior de cerramiento

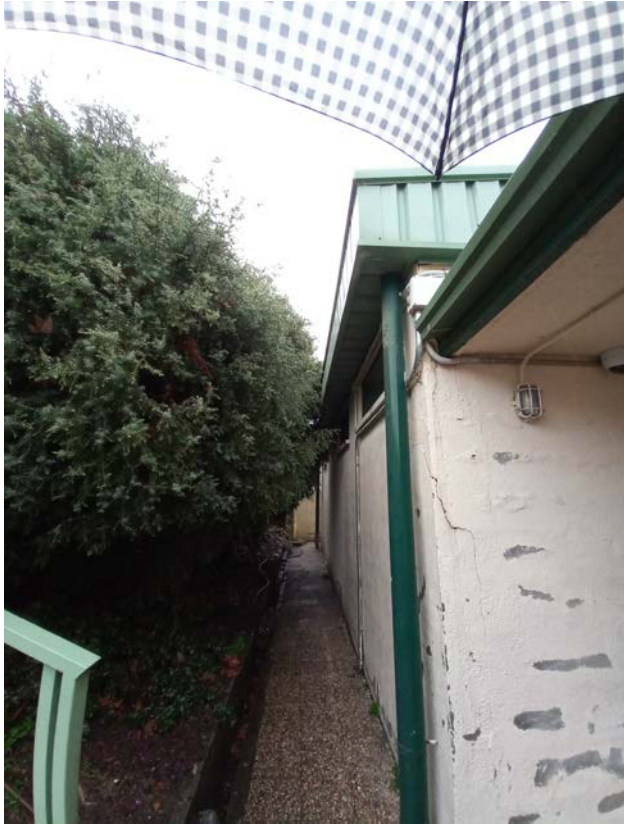
Borde de cubierta y canalón oculto sobre aseos

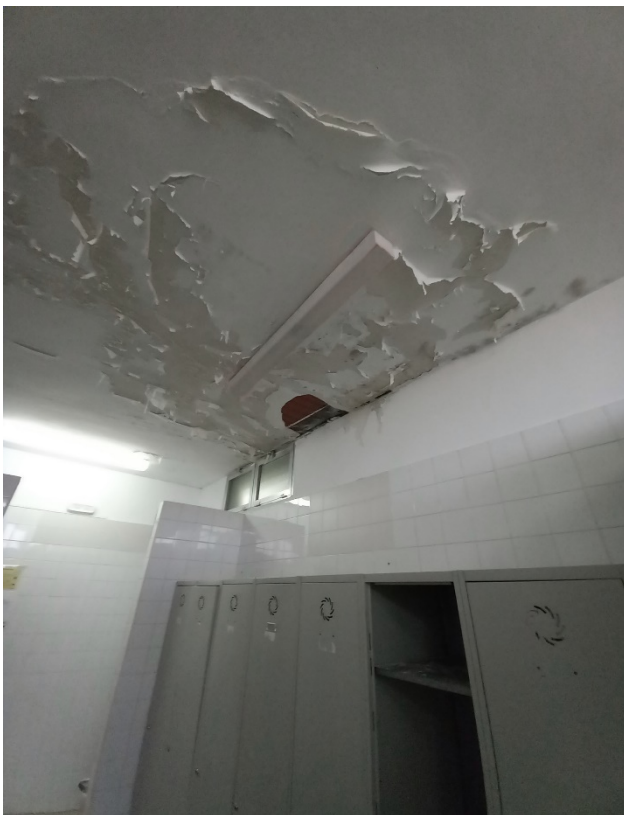
Falso techo deteriorado por filtraciones en aseo
