# Informe de Evaluación Ambiental - Fase I

Área a desarrollar en el Polígono Industrial  
Las Matillas; Alcalá de Henares, Madrid;  
España

11 de Octubre de 2023

N.º de proyecto 0701168

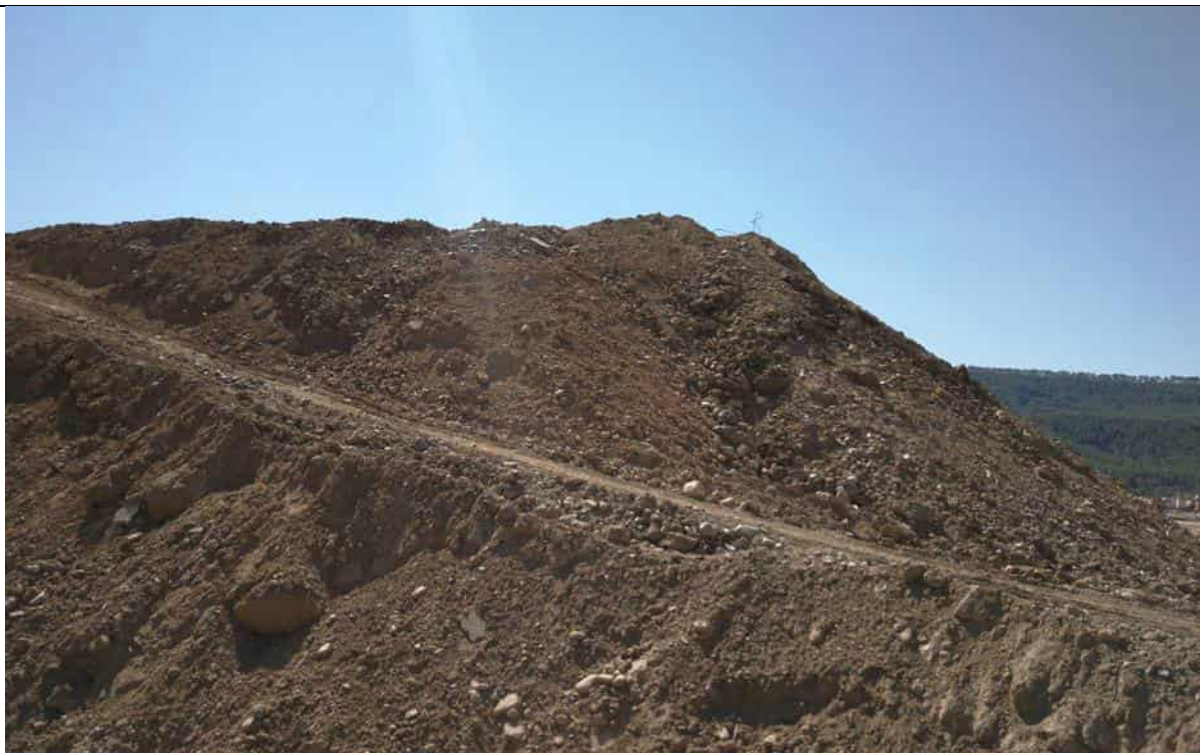
**Fotografía: n.º 5**

Se observaron acopios de terreno natural (grava y guijarros con matriz arenosa-arcillosa) en la sección norte, en la zona central y en la sección noreste de la propiedad. También hay un pequeño acopio de tierra vegetal en la sección noreste.

Acumulaciones naturales de tierra en el área del proyecto durante los trabajos arqueológicos

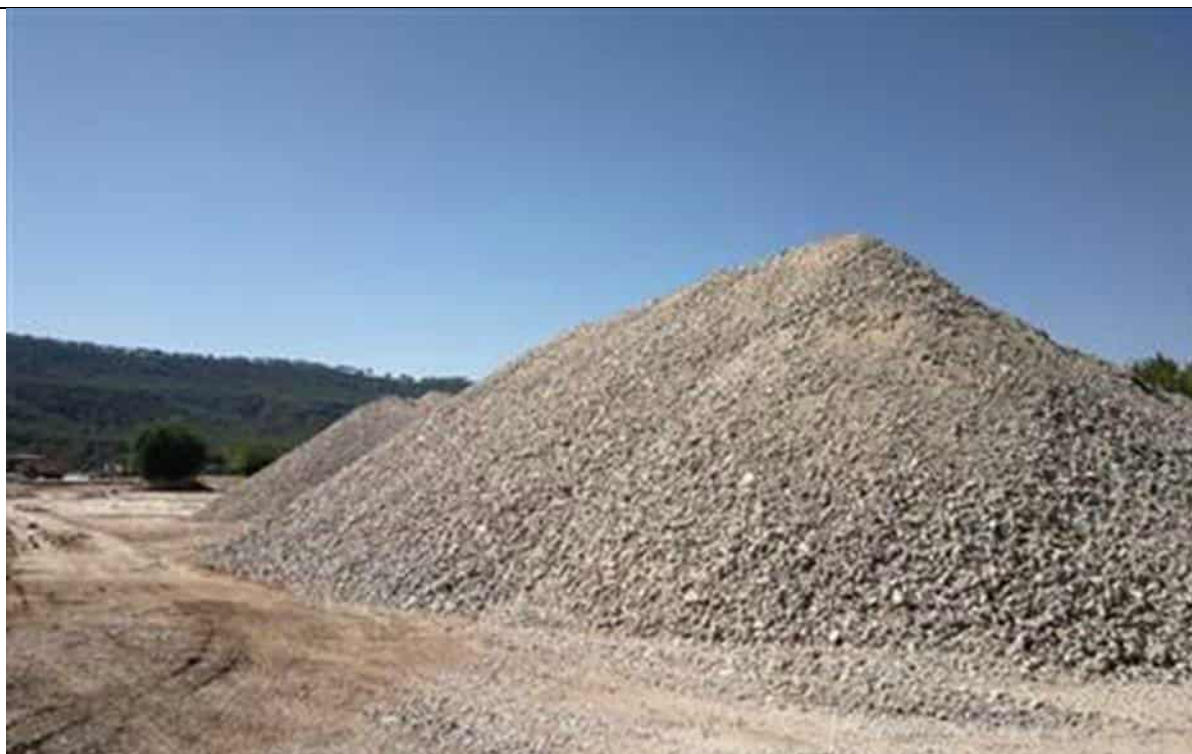
**Fotografía: n.º 6**

Durante la visita al emplazamiento, se observaron acopios de residuos de construcción (escombros de las obras de demolición, compuestos principalmente por hormigón triturado) en la sección noroeste y en la sección sur de la propiedad. Además, se observaron otros acopios de residuos asociados a las obras de demolición cerca del límite noreste de la propiedad, directamente sobre el suelo: i) tuberías de plástico y caucho y perfiles metálicos, ii) bloques de asfalto de carreteras internas y iii) bloques de hormigón. No se observaron residuos peligrosos durante la visita al lugar.

Acopios de hormigón triturado encontrados en el área del proyecto durante los trabajos arqueológicos

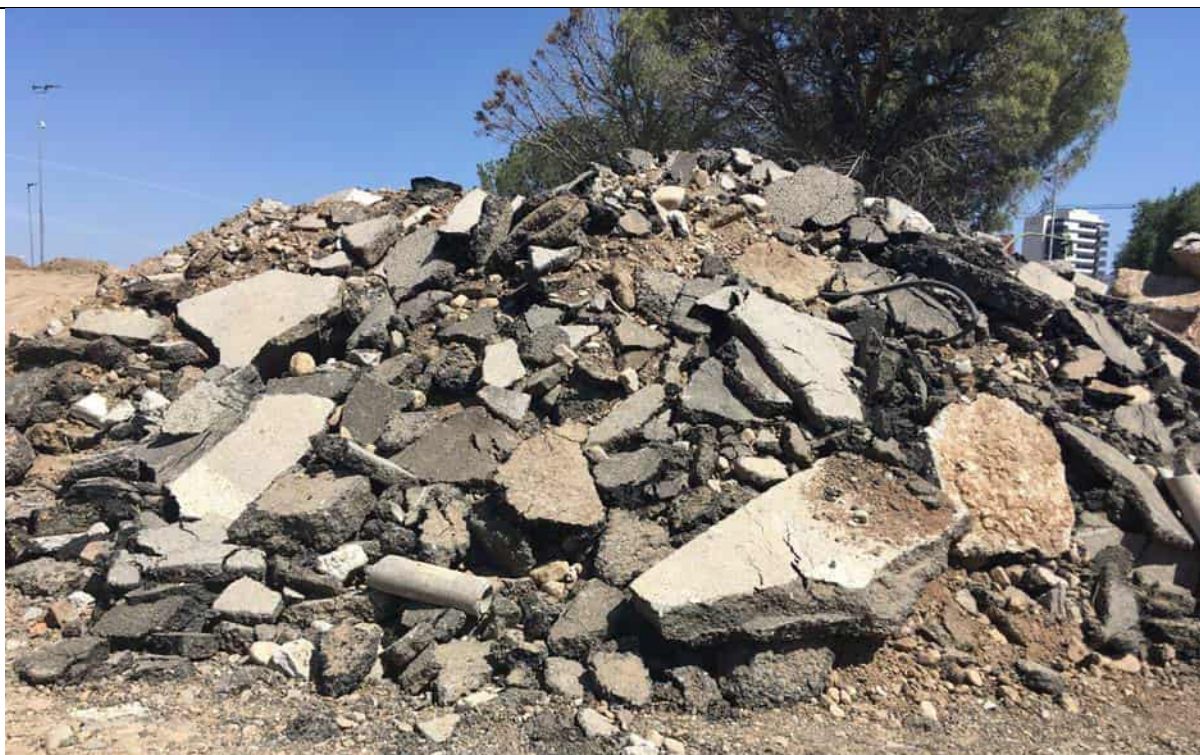
**Fotografía: n.º 7**

Acumulaciones de bloques de asfalto procedentes de trabajos de demolición encontrados en el área del proyecto

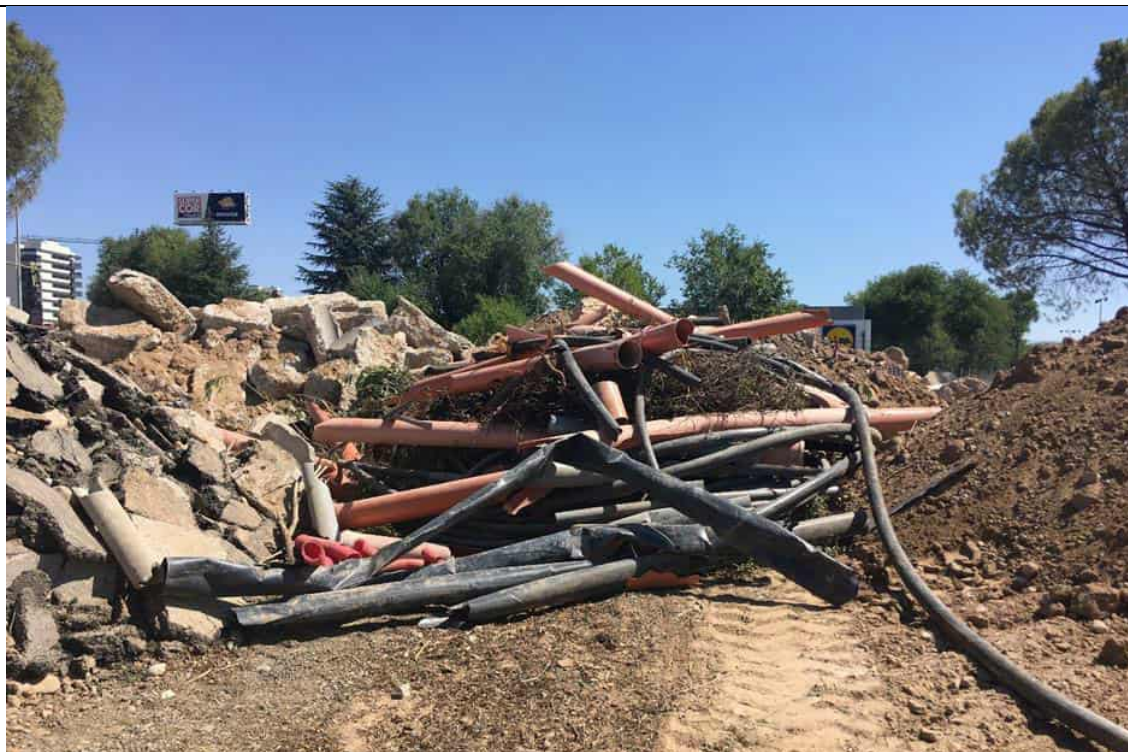
**Fotografía: n.º 8**

No se observó presencia de residuos en la superficie de los acopios de tierra, salvo restos dispersos de tuberías de plástico. En el momento de la elaboración del presente informe no se disponía de información sobre el volumen o el tipo de residuos/materiales que contenían los acopios.

Tubos de plástico y goma almacenados procedentes de trabajos de demolición encontrados en el área del proyecto

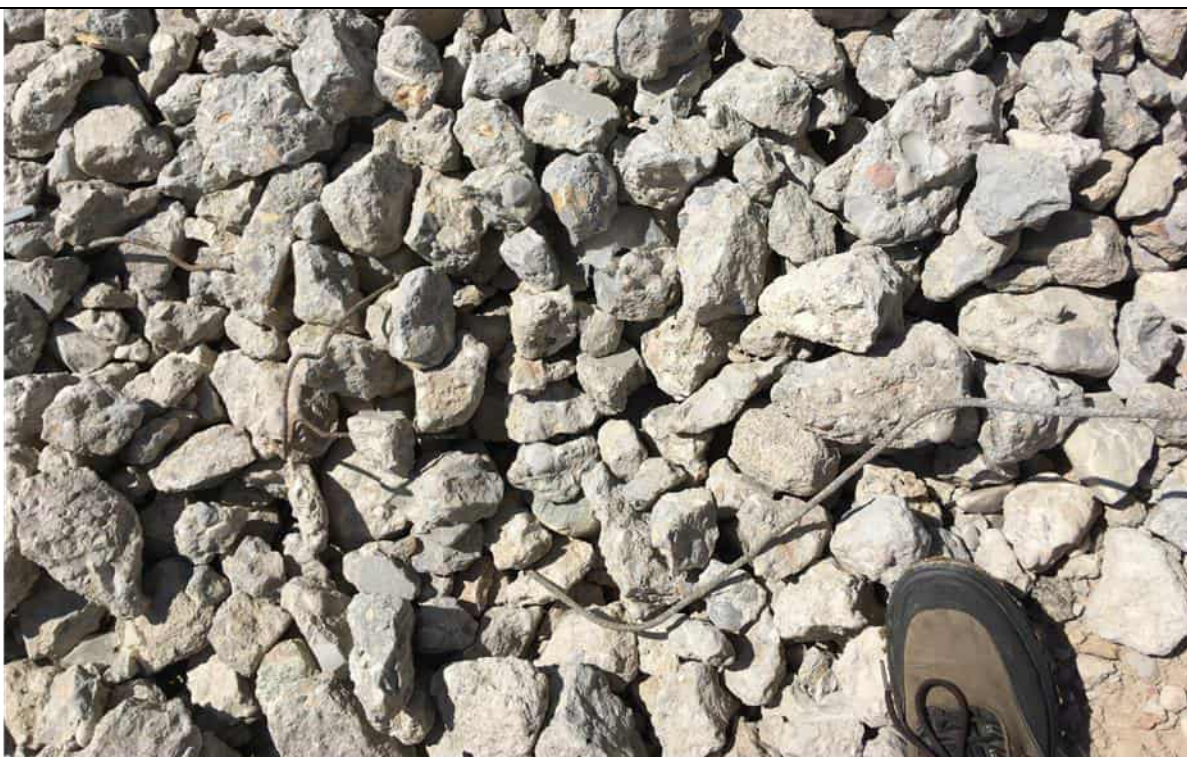
**Fotografía: n.º 9**

Detalle de hormigón triturado

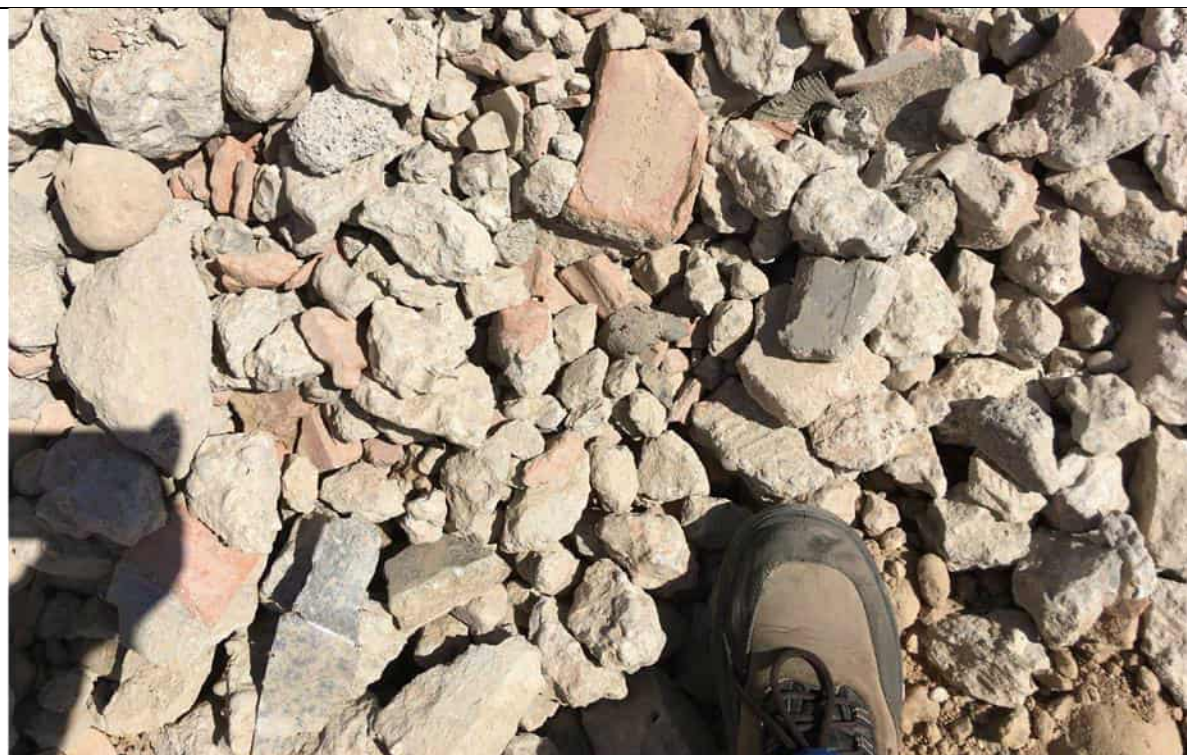
**Fotografía: n.º 10**

Detalle de escombros de demolición triturados (hormigón y ladrillos)

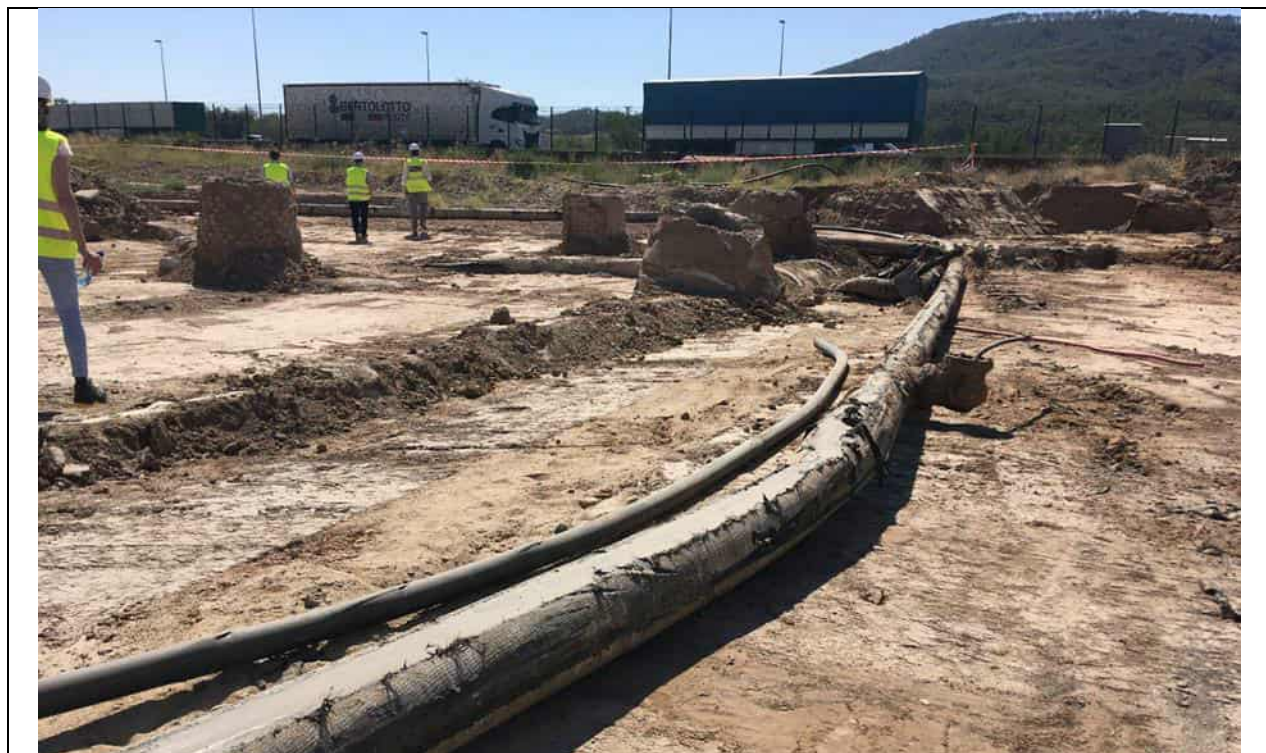
**Fotografía: n.º 11**

Tuberías visibles en el lugar (restos de la antigua red de bocas de incendio) y sistema de alcantarillado en la sección suroeste de la propiedad

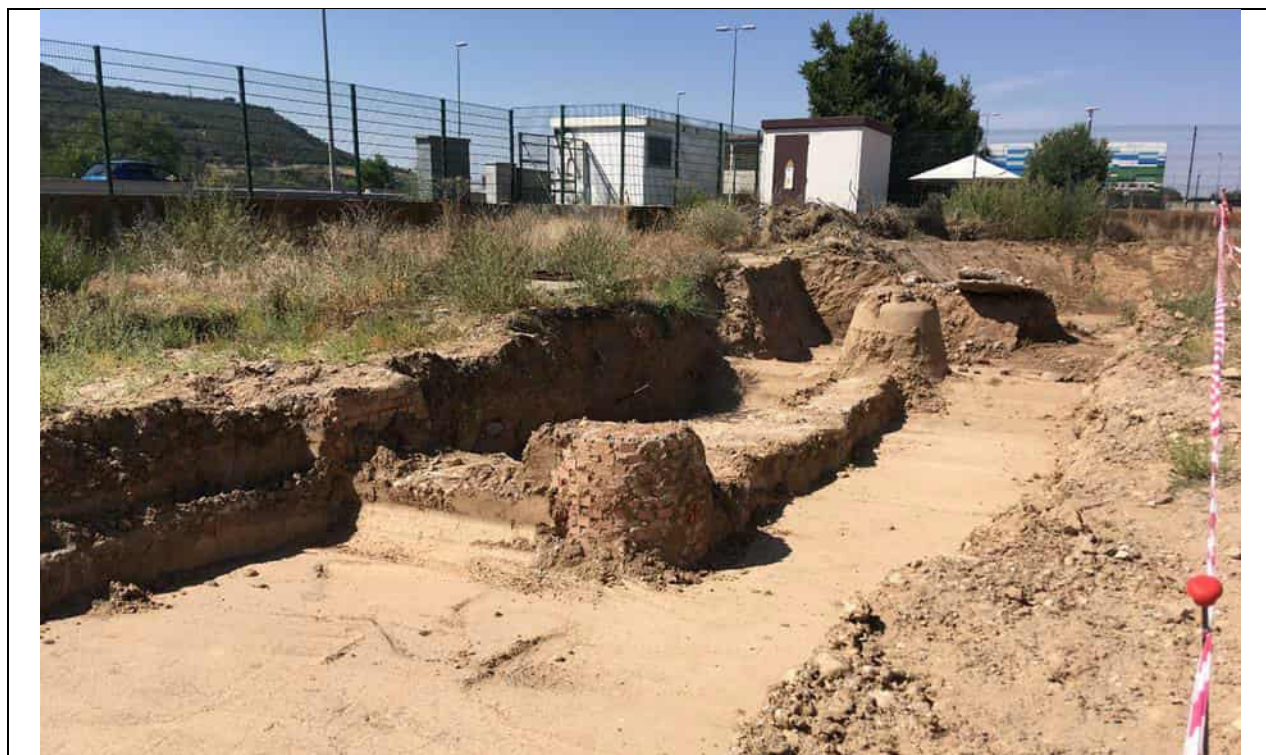
**Fotografía: n.º 12**

Cables eléctricos y antiguo sistema de alcantarillado visibles en el lugar, en la sección suroeste de la propiedad

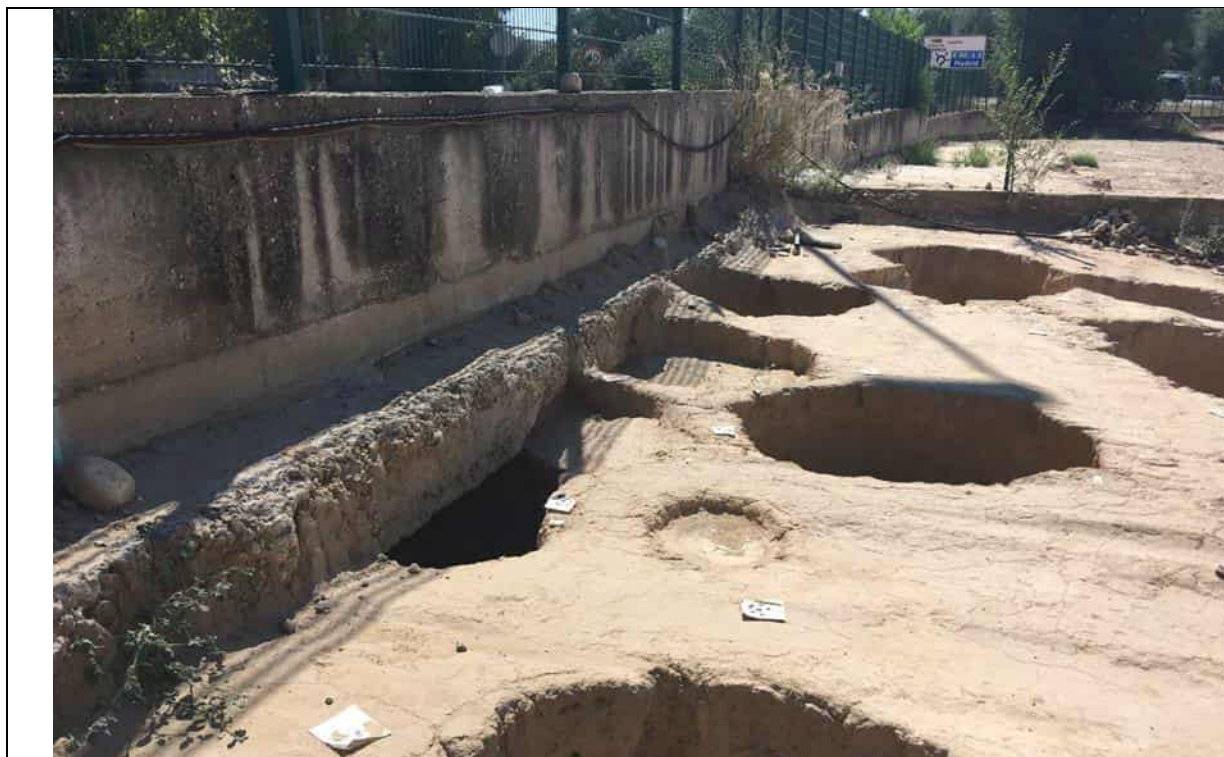
**Fotografía: n.º 13**

Excavaciones arqueológicas en el yacimiento.

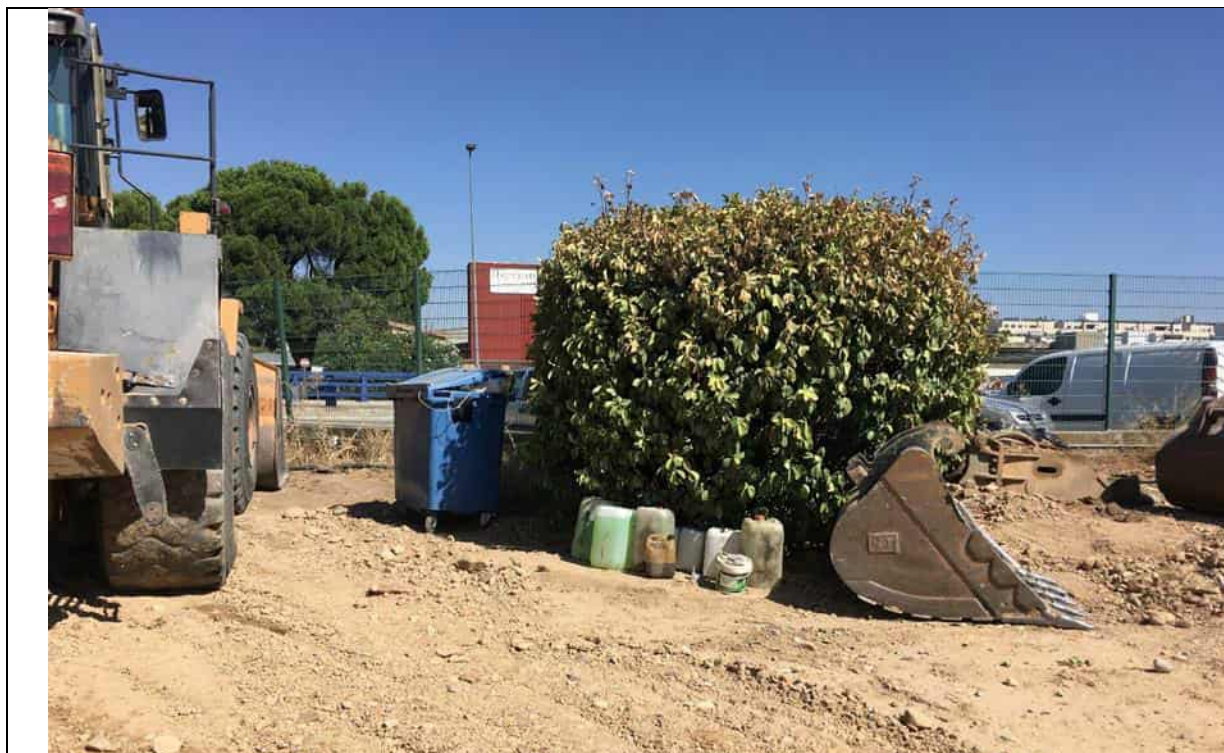
**Fotografía: n.º 15**

Durante la visita al emplazamiento no se observó la presencia de materiales peligrosos en la propiedad en cuestión, salvo siete contenedores de plástico (sin etiquetar, probablemente aceites lubricantes y productos de limpieza) observados en terreno sin pavimentar asociado a motores de obras civiles. No se observaron indicios de derrames, fugas o emisiones de materiales peligrosos en esta zona ni en todo el emplazamiento.

Productos químicos para motores (lubricantes, anticongelantes) almacenados en suelo sin pavimentar en el emplazamiento.

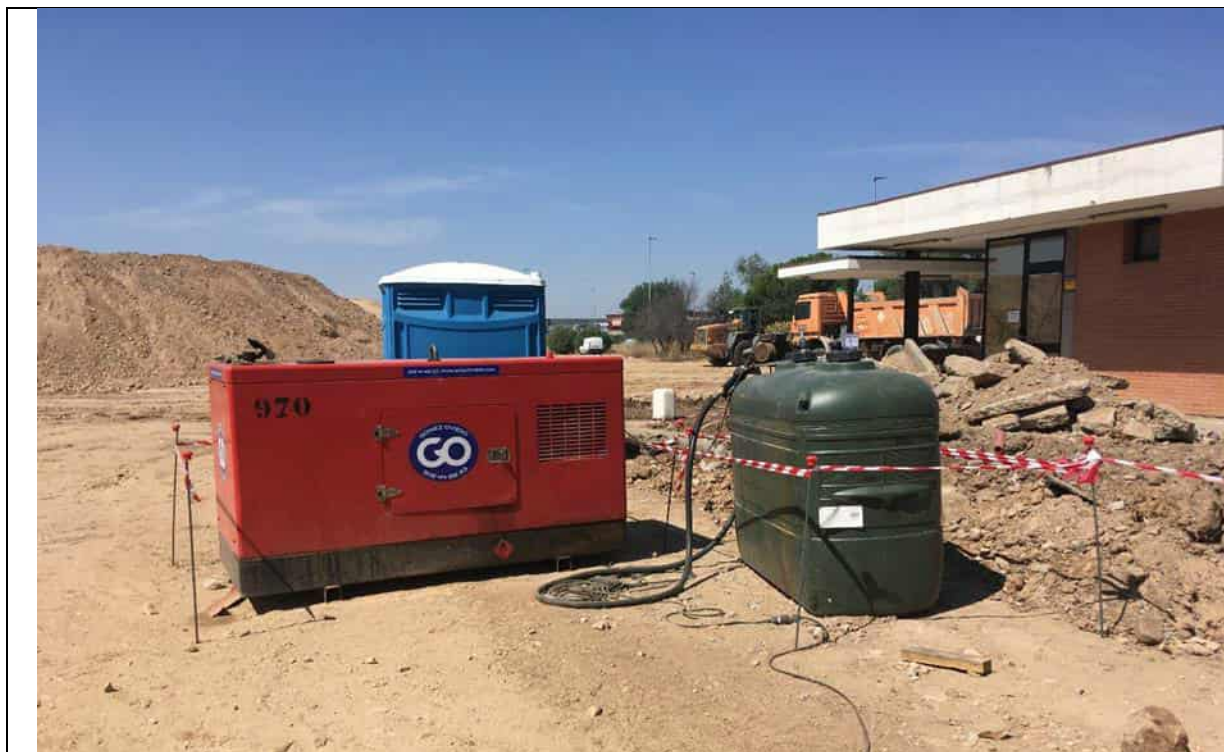
**Fotografía: n.º 16**

No se observaron indicios de derrames, fugas o emisiones alrededor del AST de gasóleo en esta zona.

Generador de energía de emergencia y su depósito de diésel de doble pared adyacente a la entrada norte

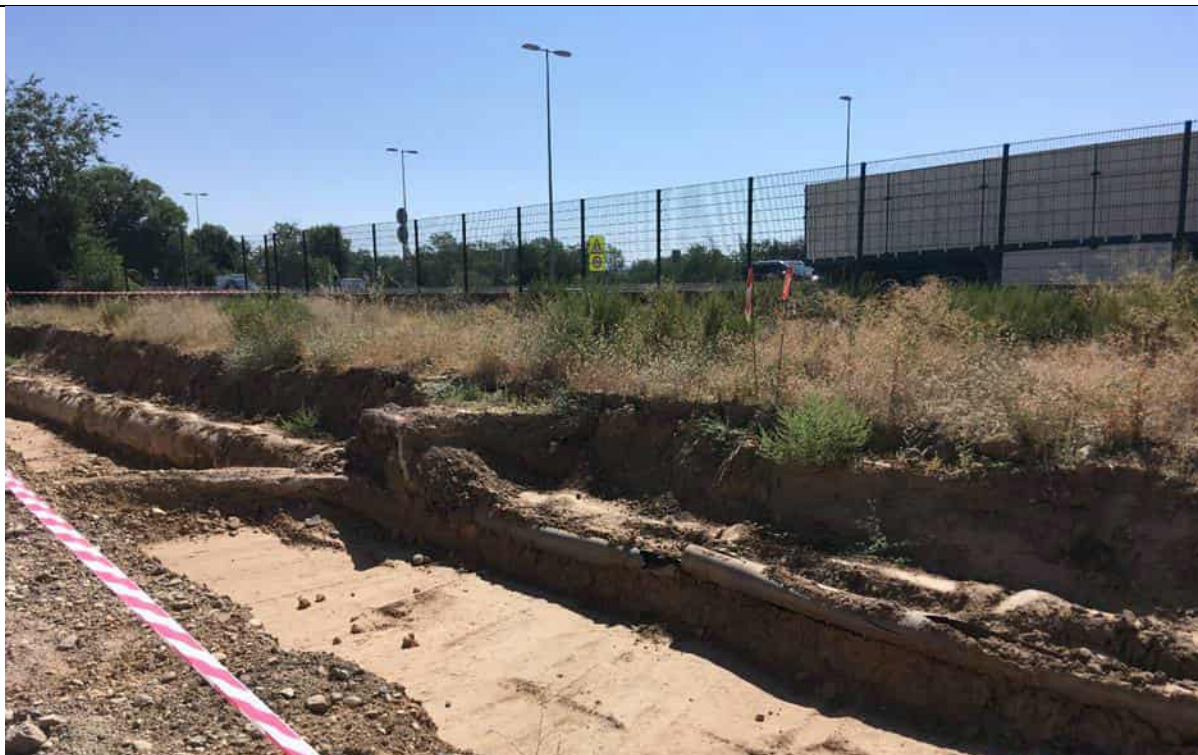
**Fotografía: n.º 17**

- Se han construido dos cuencas de drenaje de aguas pluviales de emergencia (excavadas en el suelo) de acuerdo con los requisitos municipales en la sección sur de la propiedad, en una posición descendente. El objetivo de estas cuencas es mitigar los efectos de las lluvias intensas y mejorar la infiltración y la recarga del acuífero superficial. (No se disponía de información sobre la capacidad ni de estudios hidrológicos que justificaran su construcción).

Cuenca de recogida de aguas pluviales de emergencia cerca del límite sur de la propiedad

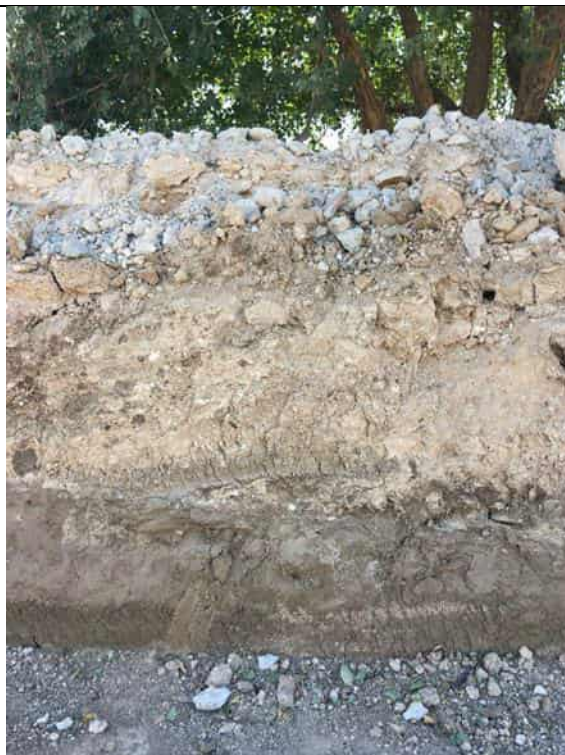
**Fotografía: n.º 18**

Excavaciones en el emplazamiento, vista detallada de los horizontes del suelo y la litología
