## INVESTIGACIÓN PRELIMINAR DE LA CALIDAD DE SUELO (Fase I). TORREJÓN DE ARDOZ

Investigación preliminar de la calidad de suelo (fase 1).  
Torrejón de Ardoz.

Informe: Investigación preliminar de la calidad del suelo (fase 1)  
Proyecto n.º: P2213  
Cliente: TMA

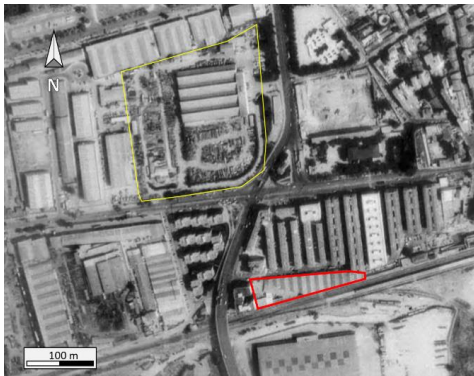
1991. Marcado en amarillo el recinto desinado al almacenamiento de vehículos y marcado en rojo el emplazamiento.

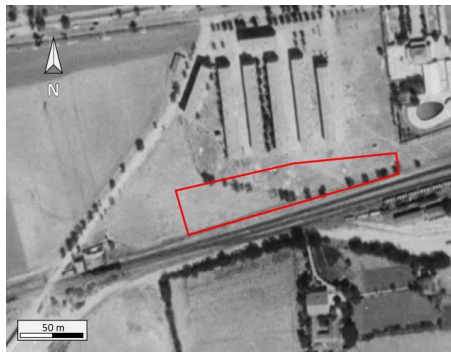
1961-67. Edificios construidos al norte. Recinto con uso agrario y aparentemente en desuso. Posibles acopios en la parte este del recinto.
