**INVENTARIO DE ARBOLADO**

El área de influencia del inventario coincide con la superficie afectada por la Plan Parcial De Reforma Interior de la UA-8 de las NN.SS. de Galapagar, Madrid.

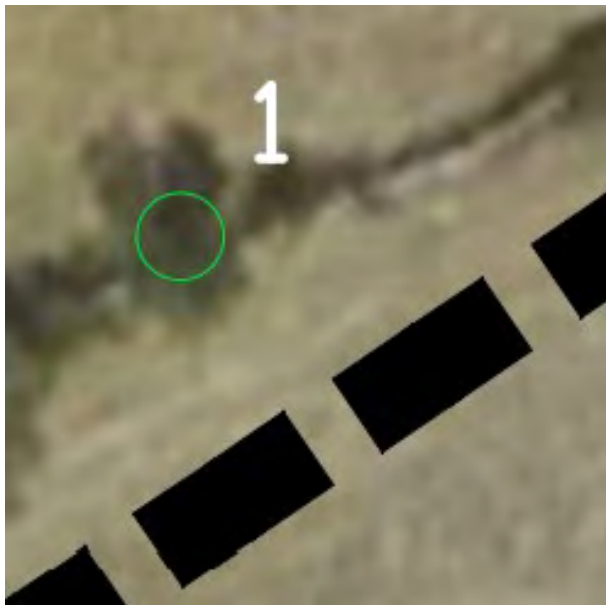
El árbol queda afectado por el desarrollo del proyecto

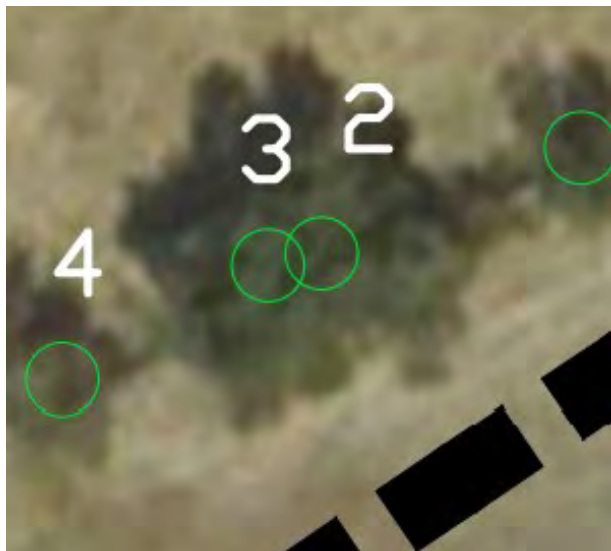
El árbol queda afectado por el desarrollo del proyecto

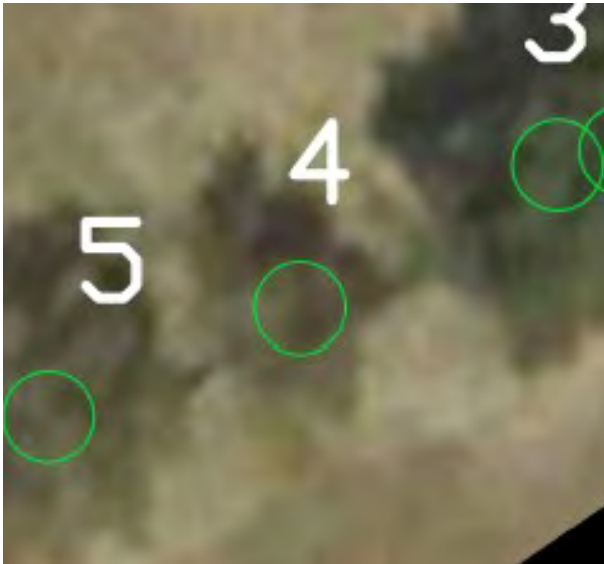
El árbol queda afectado por el desarrollo del proyecto

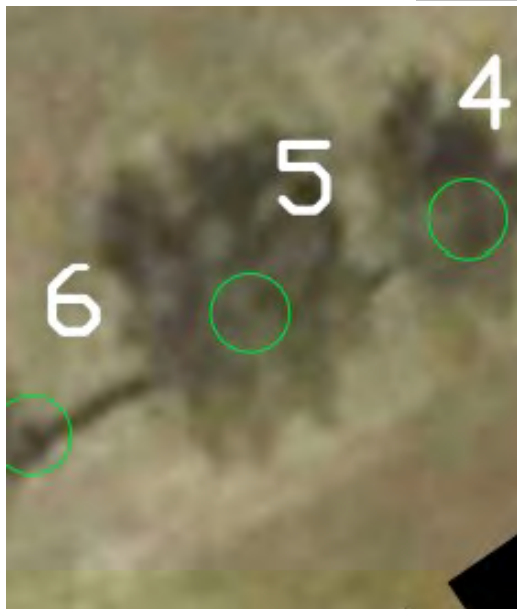
El árbol queda afectado por el desarrollo del proyecto

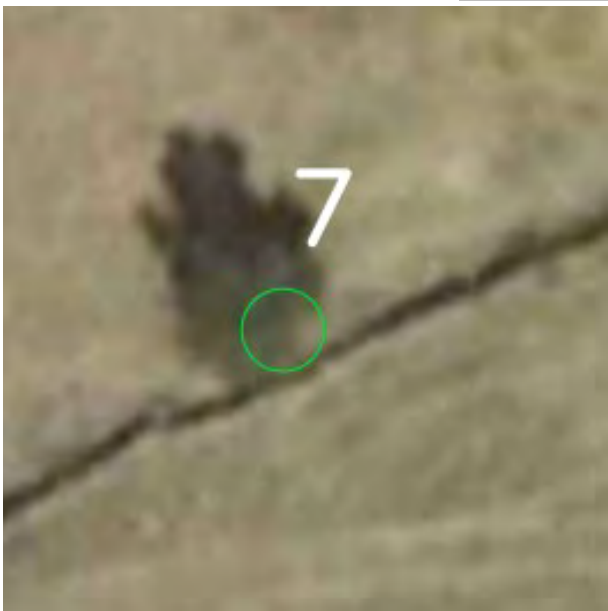
Buen estado. El arbol crece en terreno rústico.

El árbol queda afectado por el desarrollo del proyecto

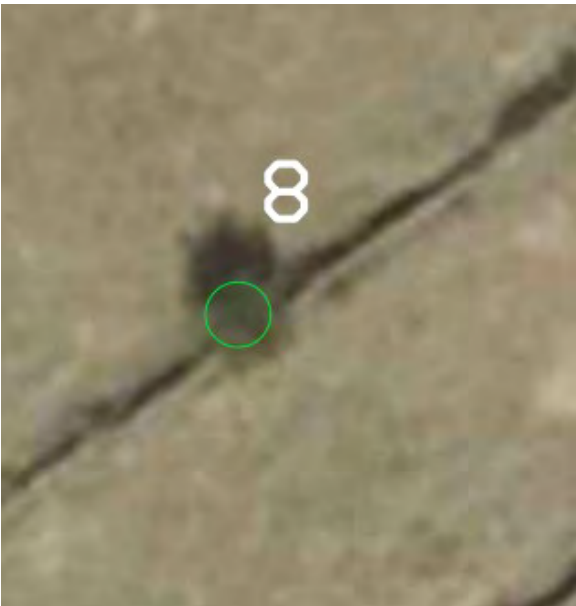
El árbol queda afectado por el desarrollo del proyecto

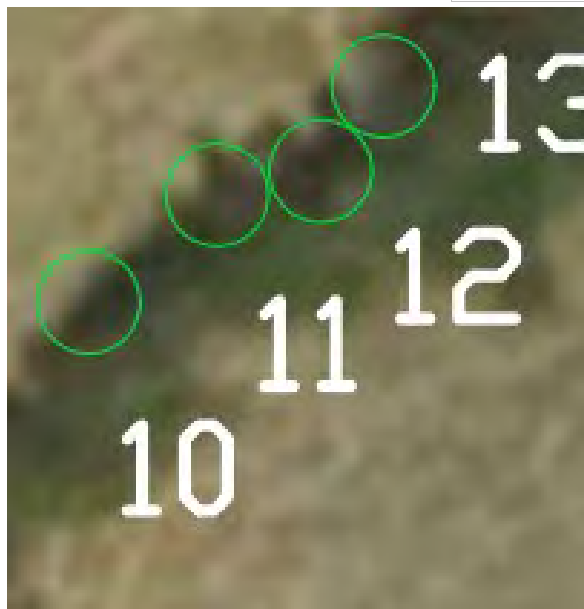
Buen estado. El árbol crece en terreno rústico.

El árbol queda afectado por el desarrollo del proyecto

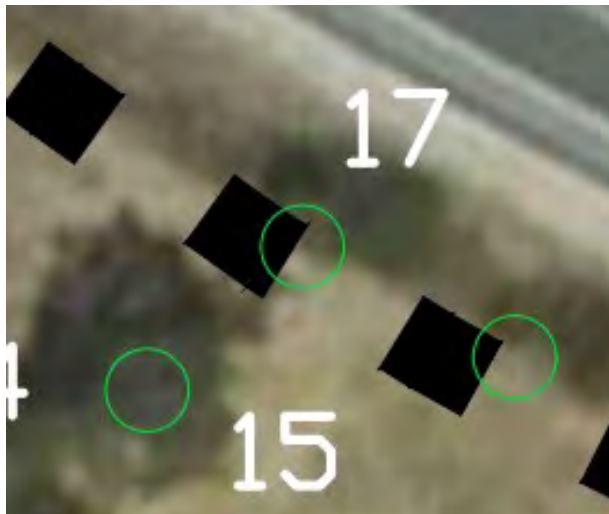
El árbol queda afectado por el desarrollo del proyecto

Crece tras el vallado de la parcela colindante.

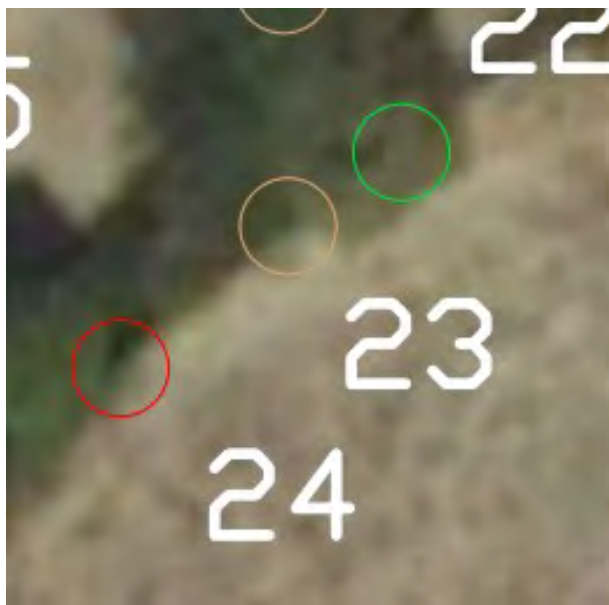
El árbol queda afectado por el desarrollo del proyecto

Crece tras la valla de la parcela colindante.

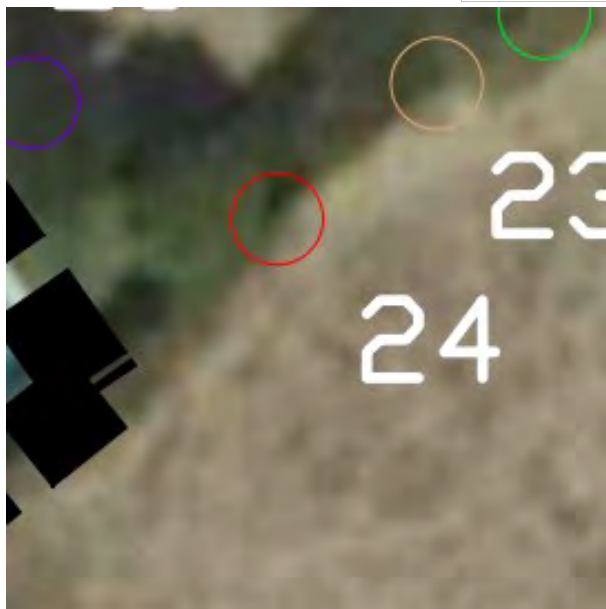
El árbol queda afectado por el desarrollo del proyecto

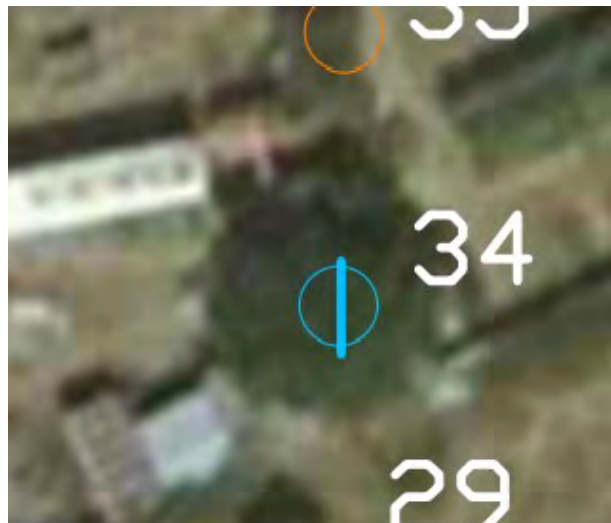
El árbol queda afectado por el desarrollo del proyecto
