MODIFICADO DE INFORME DE CARACTERIZACIÓN DE LA CALIDAD DE LOS SUELOS PARA PLANEAMIENTO URBANÍSTICO [FASE I] (Cambio de Uso del Suelo, desde el punto de vista Urbanístico)

PLAN PARCIAL para el APR-9 “LA VEREDA – LA PORTADA” del P.G.O.U. de Villaviciosa de Odón (Madrid)

**Calle de San Lorenzo c/v a Avenida del Príncipe de Asturias c/v a Ctra. M-506
28.670 VILLAVICIOSA DE ODÓN (MADRID)**

07/2025

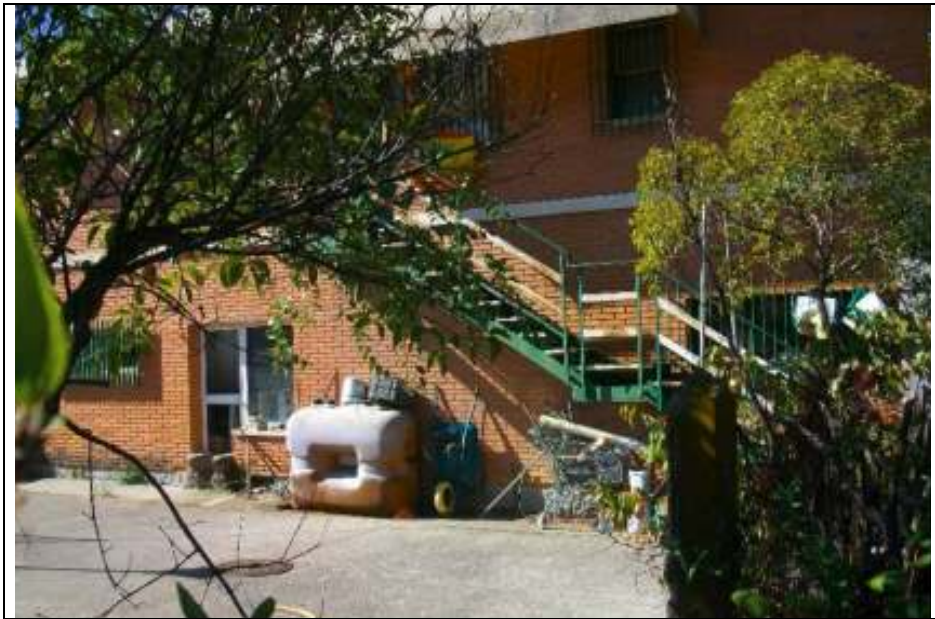
Avda. Príncipe de Asturias nº 3: fotografía del depósito de gasoil; deposito aéreo, sobre zona solada; estimamos que no entraña riesgo de contaminación del suelo.

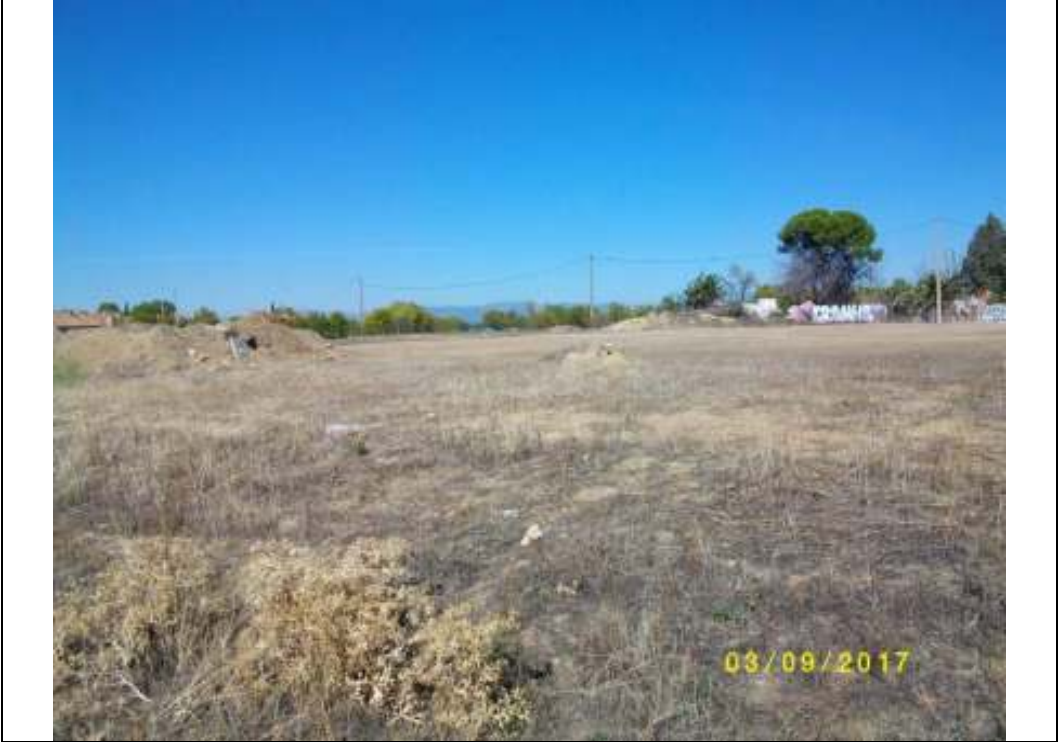
Fotografía nº 03: zonas de acopios de tierras de explanación (con restos de hormigón-cerámicos)

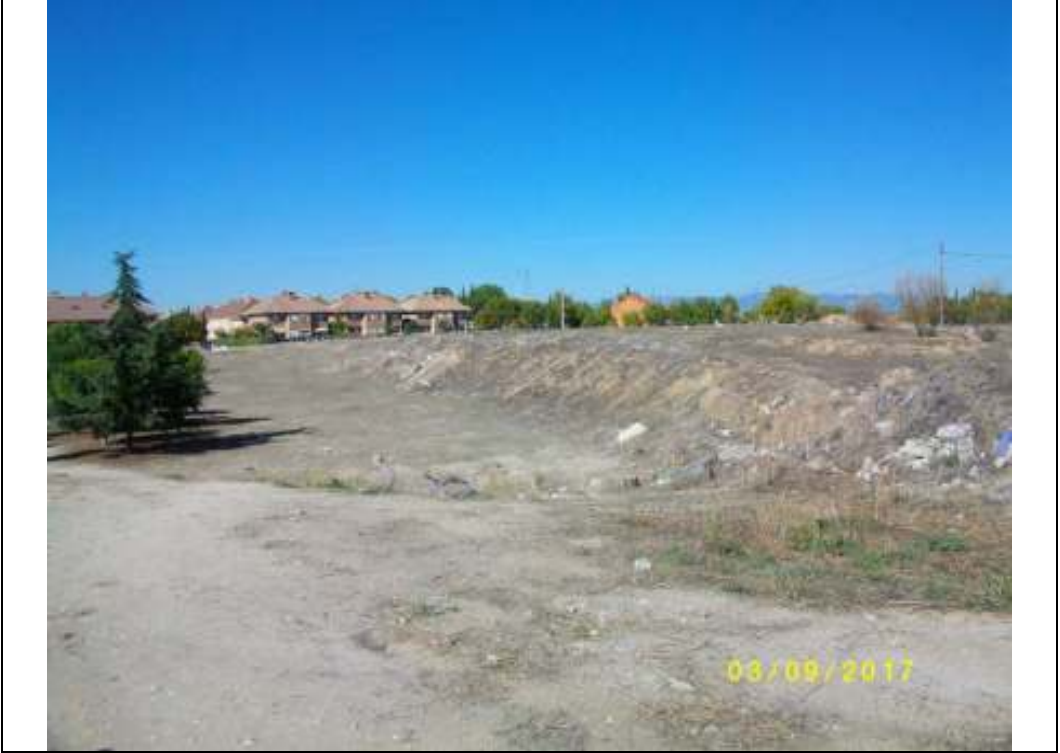
Fotografía nº 05: talud de tierras de explanación (con residuos de hormigón y cerámicos)

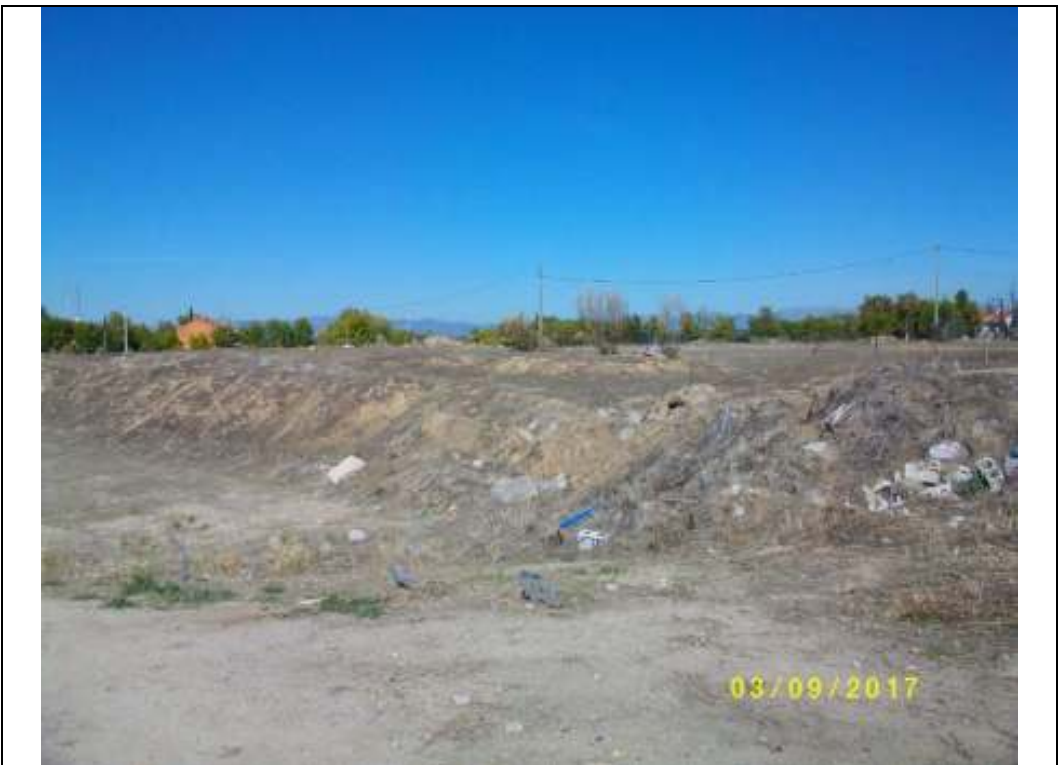
Fotografía nº 06: talud de tierras con residuos inertes de construcción (hormigón y cerámicos)

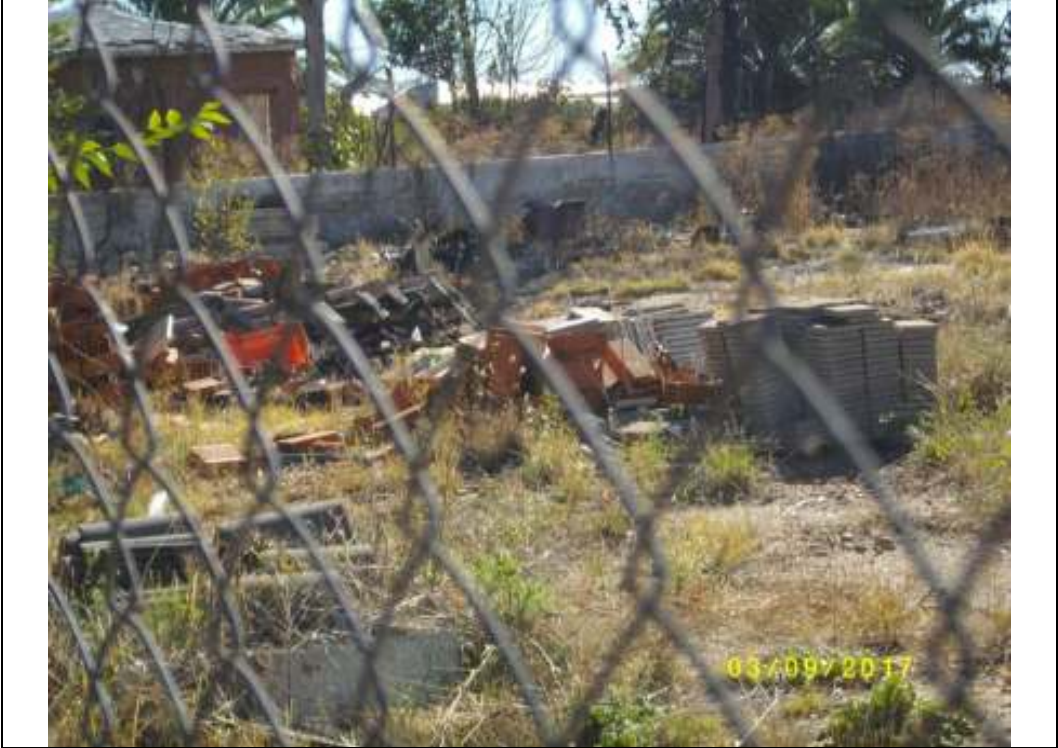
Fotografía nº 71 (Parcela A): acopio de materiales de construcción (hormigón y cerámicos)

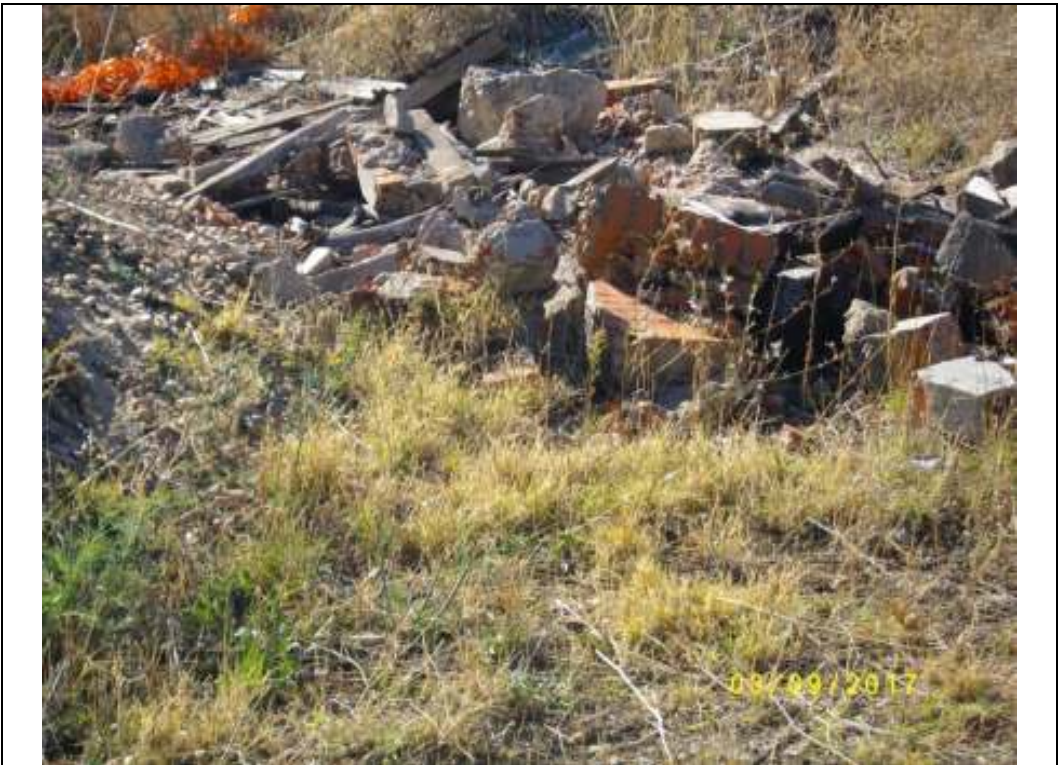
Fotografía nº 77 (Parcela A): restos de escombros de demolición (cerámicos y cemento)

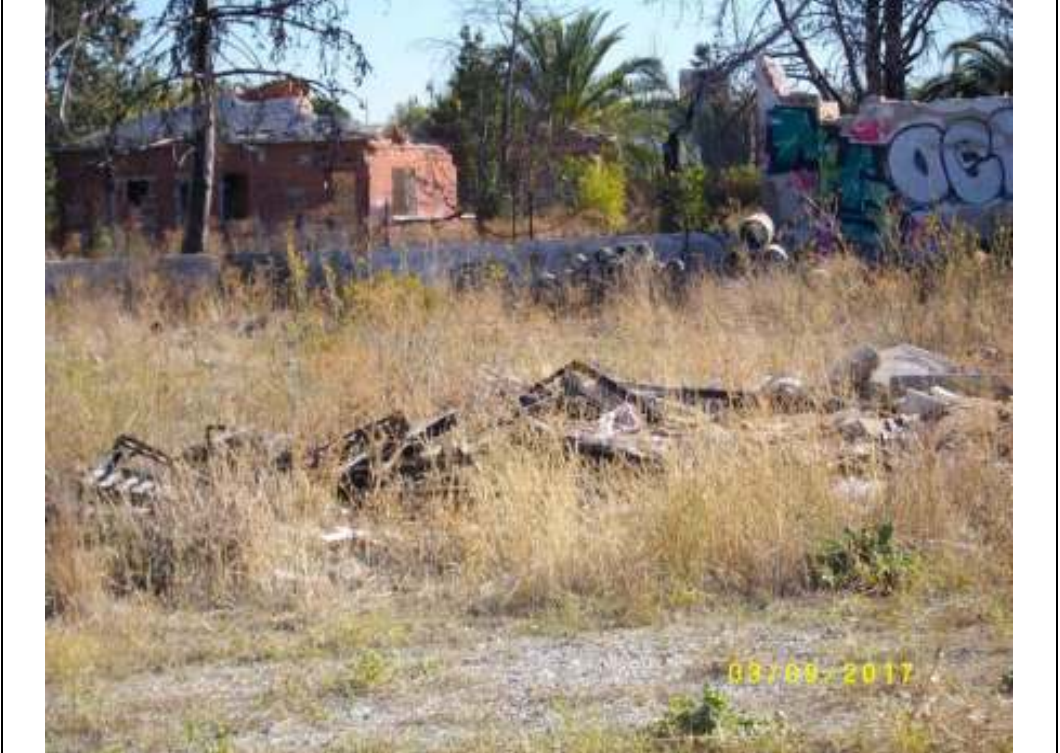
Fotografía nº 79 (Parcela A): escombros de diversos materiales (madera, cerámicos, hormigón)

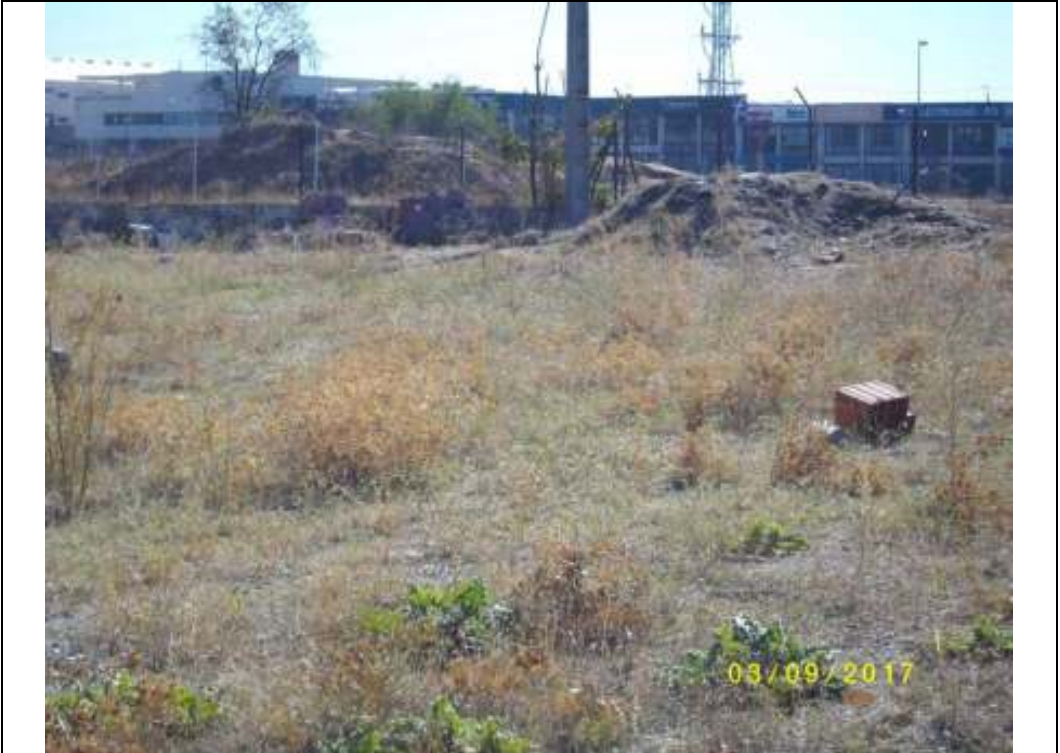
Fotografía nº 80 (Parcela A): acopio de tierras de explanación, con residuos puntuales cerámicos

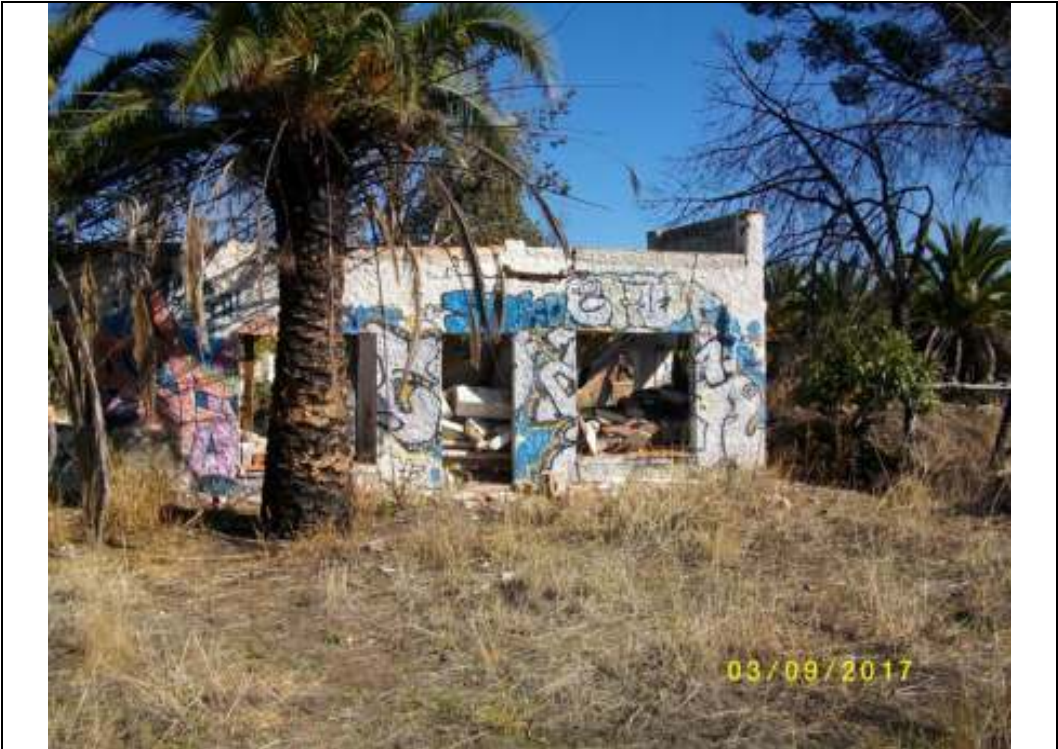
Fotografía nº 91 (Parcela B): edificación en ruinas con restos de la cubierta demolida en interior

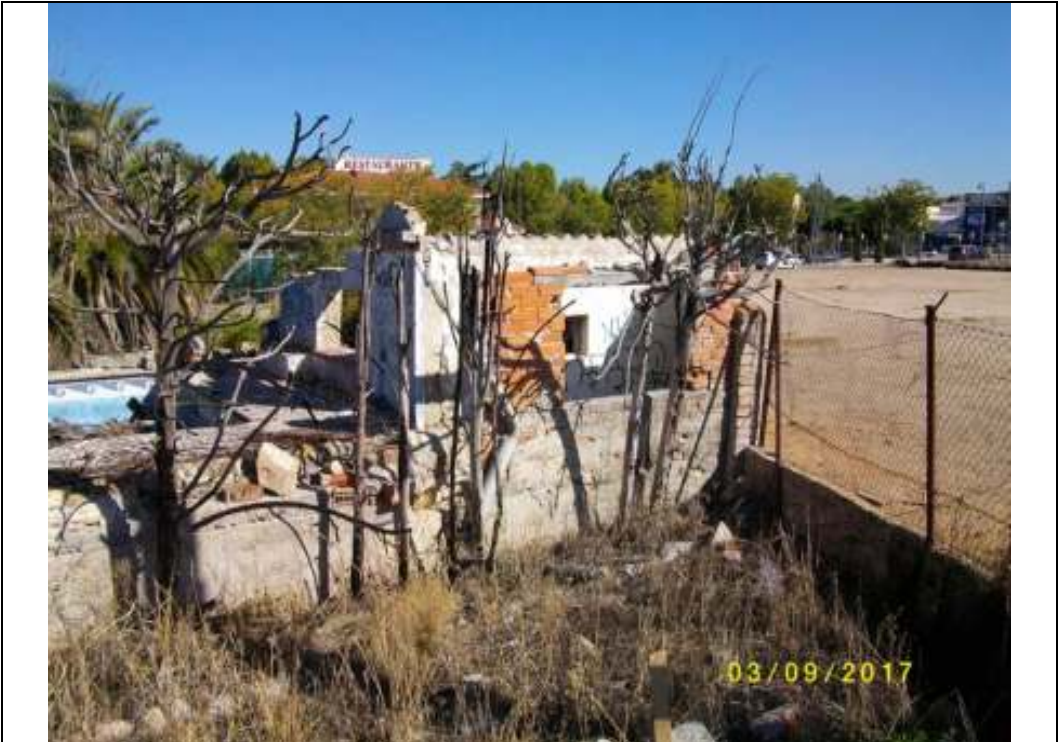
Fotografía nº 94 (Parcela B): edificación parcialmente demolida (restos de escombros cerámicos)

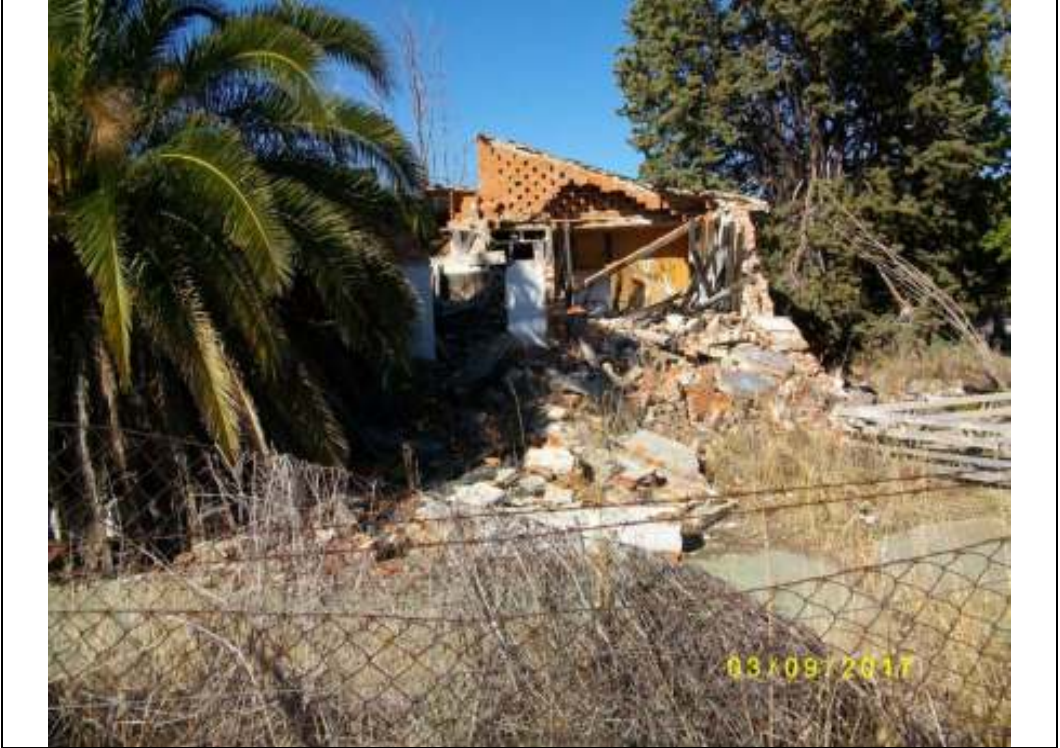
Fotografía nº 97 (Parcela B): edificación demolida (restos cerámicos, hormigón y metálicos)

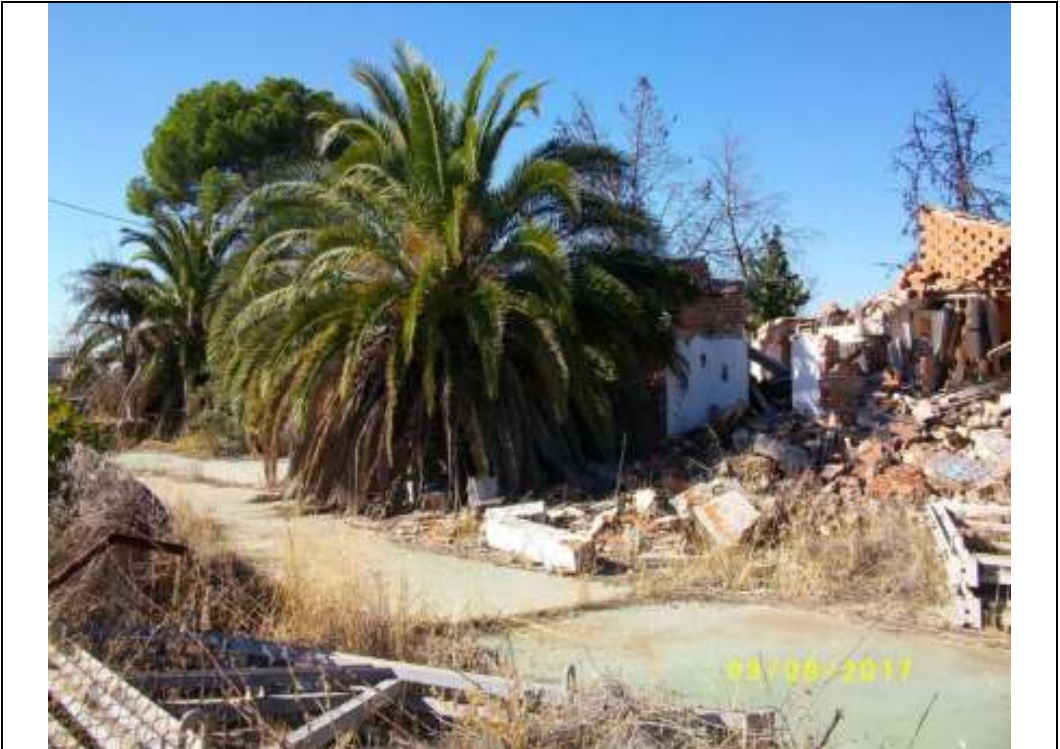
Fotografía nº 98 (Parcela B): edificación demolida (restos cerámicos, hormigón y metálicos)

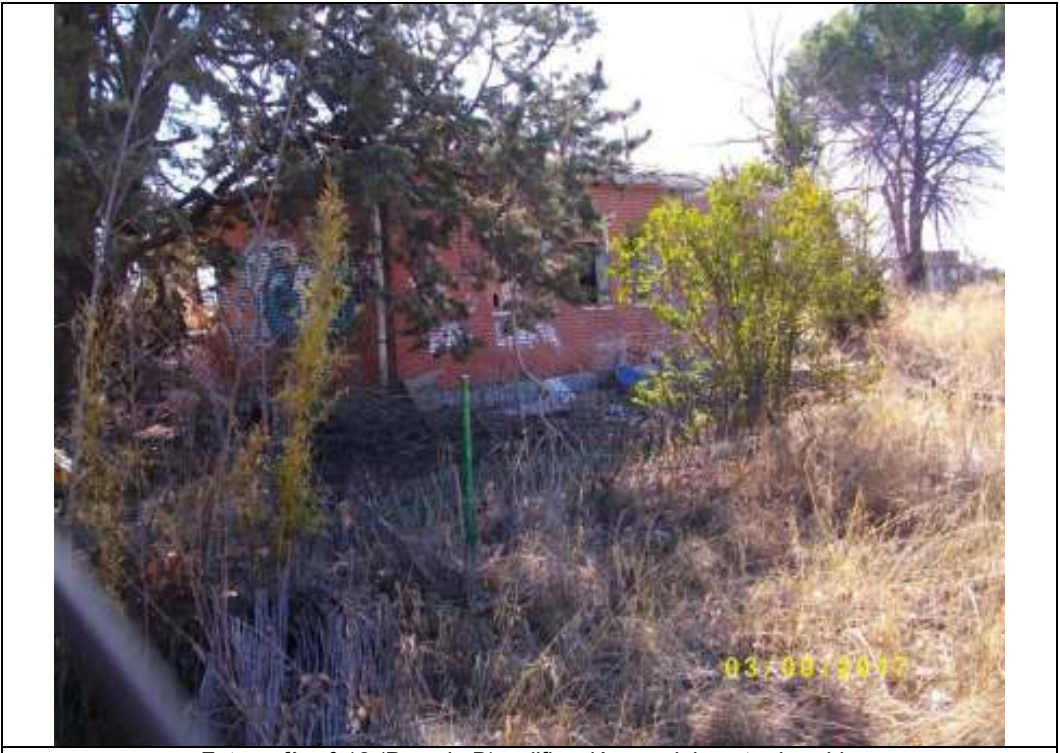
Fotografía nº 12 (Parcela B): edificación parcialmente derruida

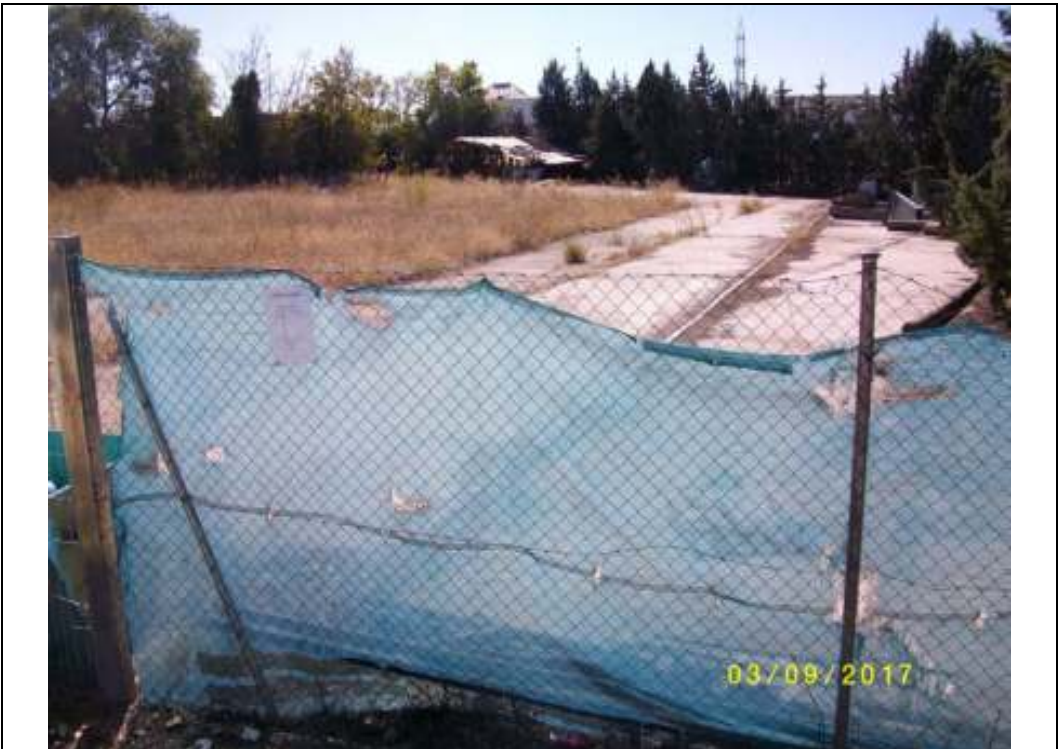
Fotografía nº 14 (Parcela C): solera de hormigón y edificación auxiliar en ruinas

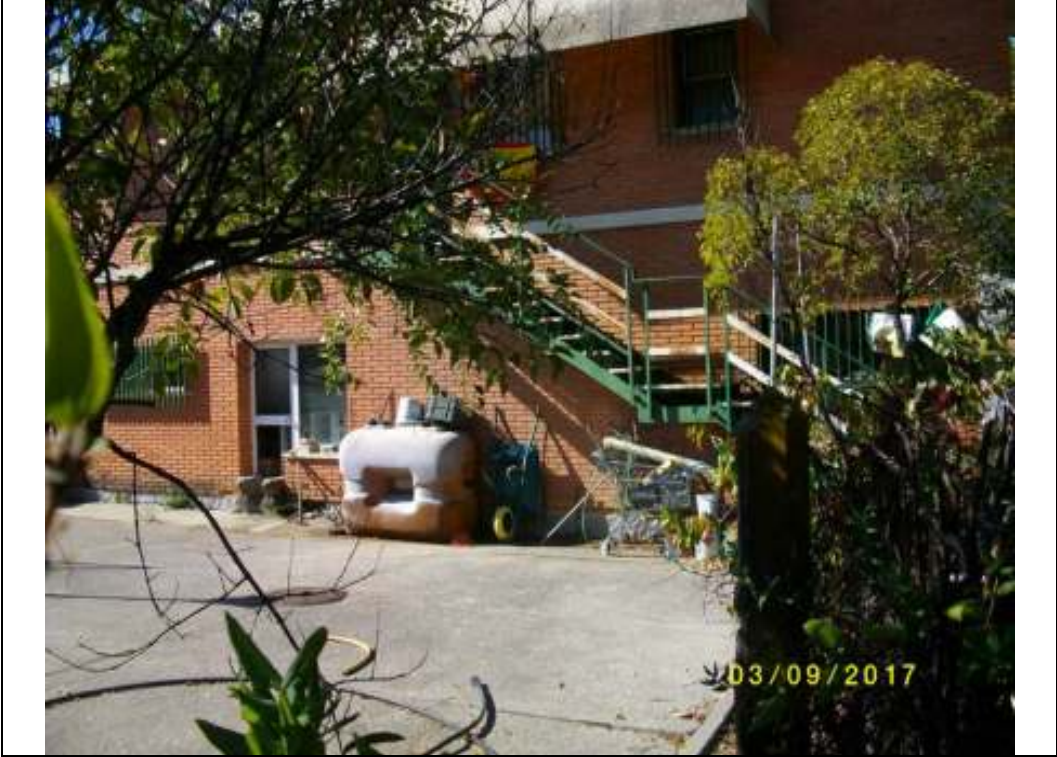
Fotografía nº 23 (Parcela D): depósito de gasoil aéreo sobre solera
