## ATRAPAMIENTO POR PORTÓN DE MOVIMIENTO HORIZONTAL

### A. Descripción del accidente

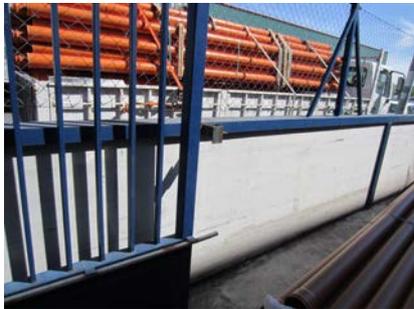
Figuras 1 y 2: Detalle del portón implicado en el accidente.

La puerta está integrada en el vallado perimetral de la empresa, es de hierro y corredera. Se desplaza manualmente ya que, desde hace bastante tiempo, el motor que tiene para su desplazamiento, está desconectado y situado fuera del lugar de servicio. Se desplaza horizontalmente por un carril. No existe desnivel en el suelo.

Dispone de un pórtico situado en el lado de apertura con dos rodillos en su zona superior de manera que la puerta queda sujeta lateralmente, centrada y apoyada sobre este pórtico.

En las causas del accidente cabría mencionar que el tope fin de carrera se encontraba en mal estado o defectuoso ya que no ofreció la suficiente resistencia mecánica. Además, la empresa no realizaba mantenimientos preventivos del tope de fin de carrera ni del motor que realiza su desplazamiento.

Se debería de establecer un programa de revisiones y mantenimientos periódicos preventivos de la puerta corredera. En este programa se incluirá, entre otras, la revisión del tope de fin de carrera para detectar lo antes posible las deficiencias en el mismo. Se recomienda llevar un registro de estas revisiones y mantenimientos.

Sería recomendable la reparación del motor de desplazamiento y la instalación de un segundo tope de fin de carrera debido a que con la inspección visual es difícil asegurar que el tope existente posee la suficiente resistencia mecánica y en el caso de su rotura, existirá siempre un elemento de seguridad que impedirá la salida de la puerta corredera del pórtico y su posterior desplome.

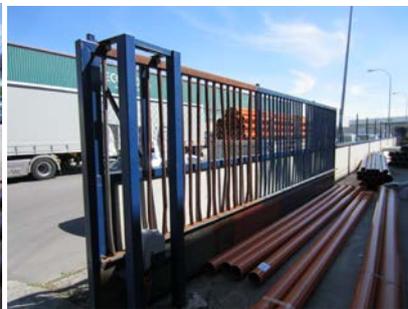
Figura 3: Fin de carrera reparado
