ATRAPAMIENTO POR PORTÓN DE MOVIMIENTO HORIZONTAL

ATRAPAMIENTO POR PORTÓN DE MOVIMIENTO VERTICAL

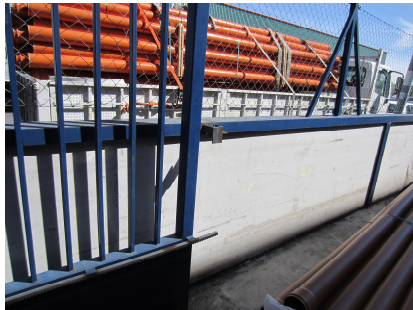
Figuras 1 y 2: Detalle del portón implicado en el accidente.

El accidente se produce cuando se realizaba la tarea de apertura de la puerta corredera de entrada a las instalaciones de la empresa mientras el trabajador accidentado se desplazaba en paralelo con la misma. La apertura era manual y el trabajador empujó con más fuerza de la necesaria, desplazando la puerta hasta el tope de fin de carrera que no soportó el golpe y se rompió. La puerta continuó su desplazamiento saliéndose completamente del carril y superando el pórtico de protección para terminar volcándose sobre el trabajador, atrapándole, y produciéndole daños en cabeza, tronco y piernas.

La puerta está integrada en el vallado perimetral de la empresa, es de hierro y corredera. Se desplaza manualmente ya que, desde hace bastante tiempo, el motor que tiene para su desplazamiento, está desconectado y situado fuera del lugar de servicio. Se desplaza horizontalmente por un carril. No existe desnivel en el suelo.

Dispone de un pórtico situado en el lado de apertura con dos rodillos en su zona superior de manera que la puerta queda sujeta lateralmente, centrada y apoyada sobre este pórtico.

En las causas del accidente cabría mencionar que el tope fin de carrera se encontraba en mal estado o defectuoso ya que no ofreció la suficiente resistencia mecánica. Además, la empresa no realizaba mantenimientos preventivos del tope de fin de carrera ni del motor que realiza su desplazamiento.

Se debería de establecer un programa de revisiones y mantenimientos periódicos preventivos de la puerta corredera. En este programa se incluirá, entre otras, la revisión del tope de fin de carrera para detectar lo antes posible las deficiencias en el mismo. Se recomienda llevar un registro de estas revisiones y mantenimientos.

Sería recomendable la reparación del motor de desplazamiento y la instalación de un segundo tope de fin de carrera debido a que con la inspección visual es difícil asegurar que el tope existente posee la suficiente resistencia mecánica y en el caso de su rotura, existirá siempre un elemento de seguridad que impedirá la salida de la puerta corredera del pórtico y su posterior desplome.

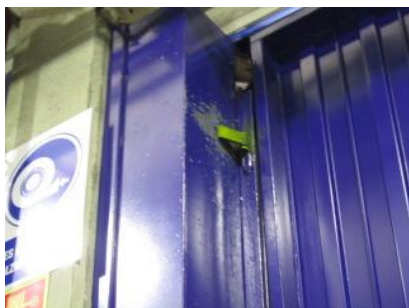
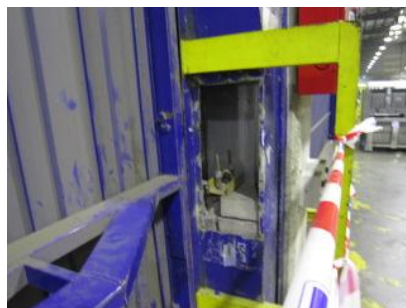
Figuras 1 y 2: Detalle del portón implicado en el accidente.

Cuando estaba buscando una barra para poner el seguro, se partió el cable que permite al contrapeso sostener el portón y éste cayó violentamente sobre el trabajador, golpeándole y haciéndole caer desde el muelle al suelo de la campa.

El portón del muelle de carga es metálico y consta de tres cuerpos. Dispone de contrapeso con cable metálico que lo sostiene para impedir su caída. Se observó que no disponía de ningún sistema de seguridad ("paracaídas") ante una posible rotura del cable del contrapeso, cuando no está colocada la barra que actúa como seguro. Además, en la documentación preventiva de la empresa, no se identificaron los riesgos específicos de los portones.

Por tanto, el accidente se produce por dos causas fundamentales: A) La rotura del cable que une el portón al contrapeso, lo que provoca la caída violenta del portón cuando no está con el seguro puesto. B) La inexistencia de un mecanismo de seguridad que impidiera la caída del

portón en los procesos de apertura y cierre, en los que no estuviera colocado el seguro.

Se debería instalar en todos los portones del centro de trabajo, un sistema de seguridad que impida su caída (ver figura 3), también durante los procesos de apertura y cierre de los portones, momento en los que no está enclavado el seguro. Así mismo, se debería establecer un procedimiento de mantenimiento de este sistema.

Disponer de un plan de mantenimiento para todos los portones del centro, elaborado a partir de la documentación del fabricante. Para los portones que no dispongan de plan de mantenimiento, ni manual de fabricante, elaborar un plan de mantenimiento, que incluya las medidas necesarias para que los portones se conserven durante todo el tiempo de utilización, en unas condiciones tales que se reduzcan los riesgos al mínimo.
