Documento Ambiental del Anteproyecto Planta Solar Fotovoltaica de 15 MW Miraflores –Túnel Guadarrama

Documento nº 1 Memoria. Anejo 1
Consultas realizadas a organismos

Nombre: Planta Solar Fotovoltaica de 15 MW Miraflores –Túnel Guadarrama

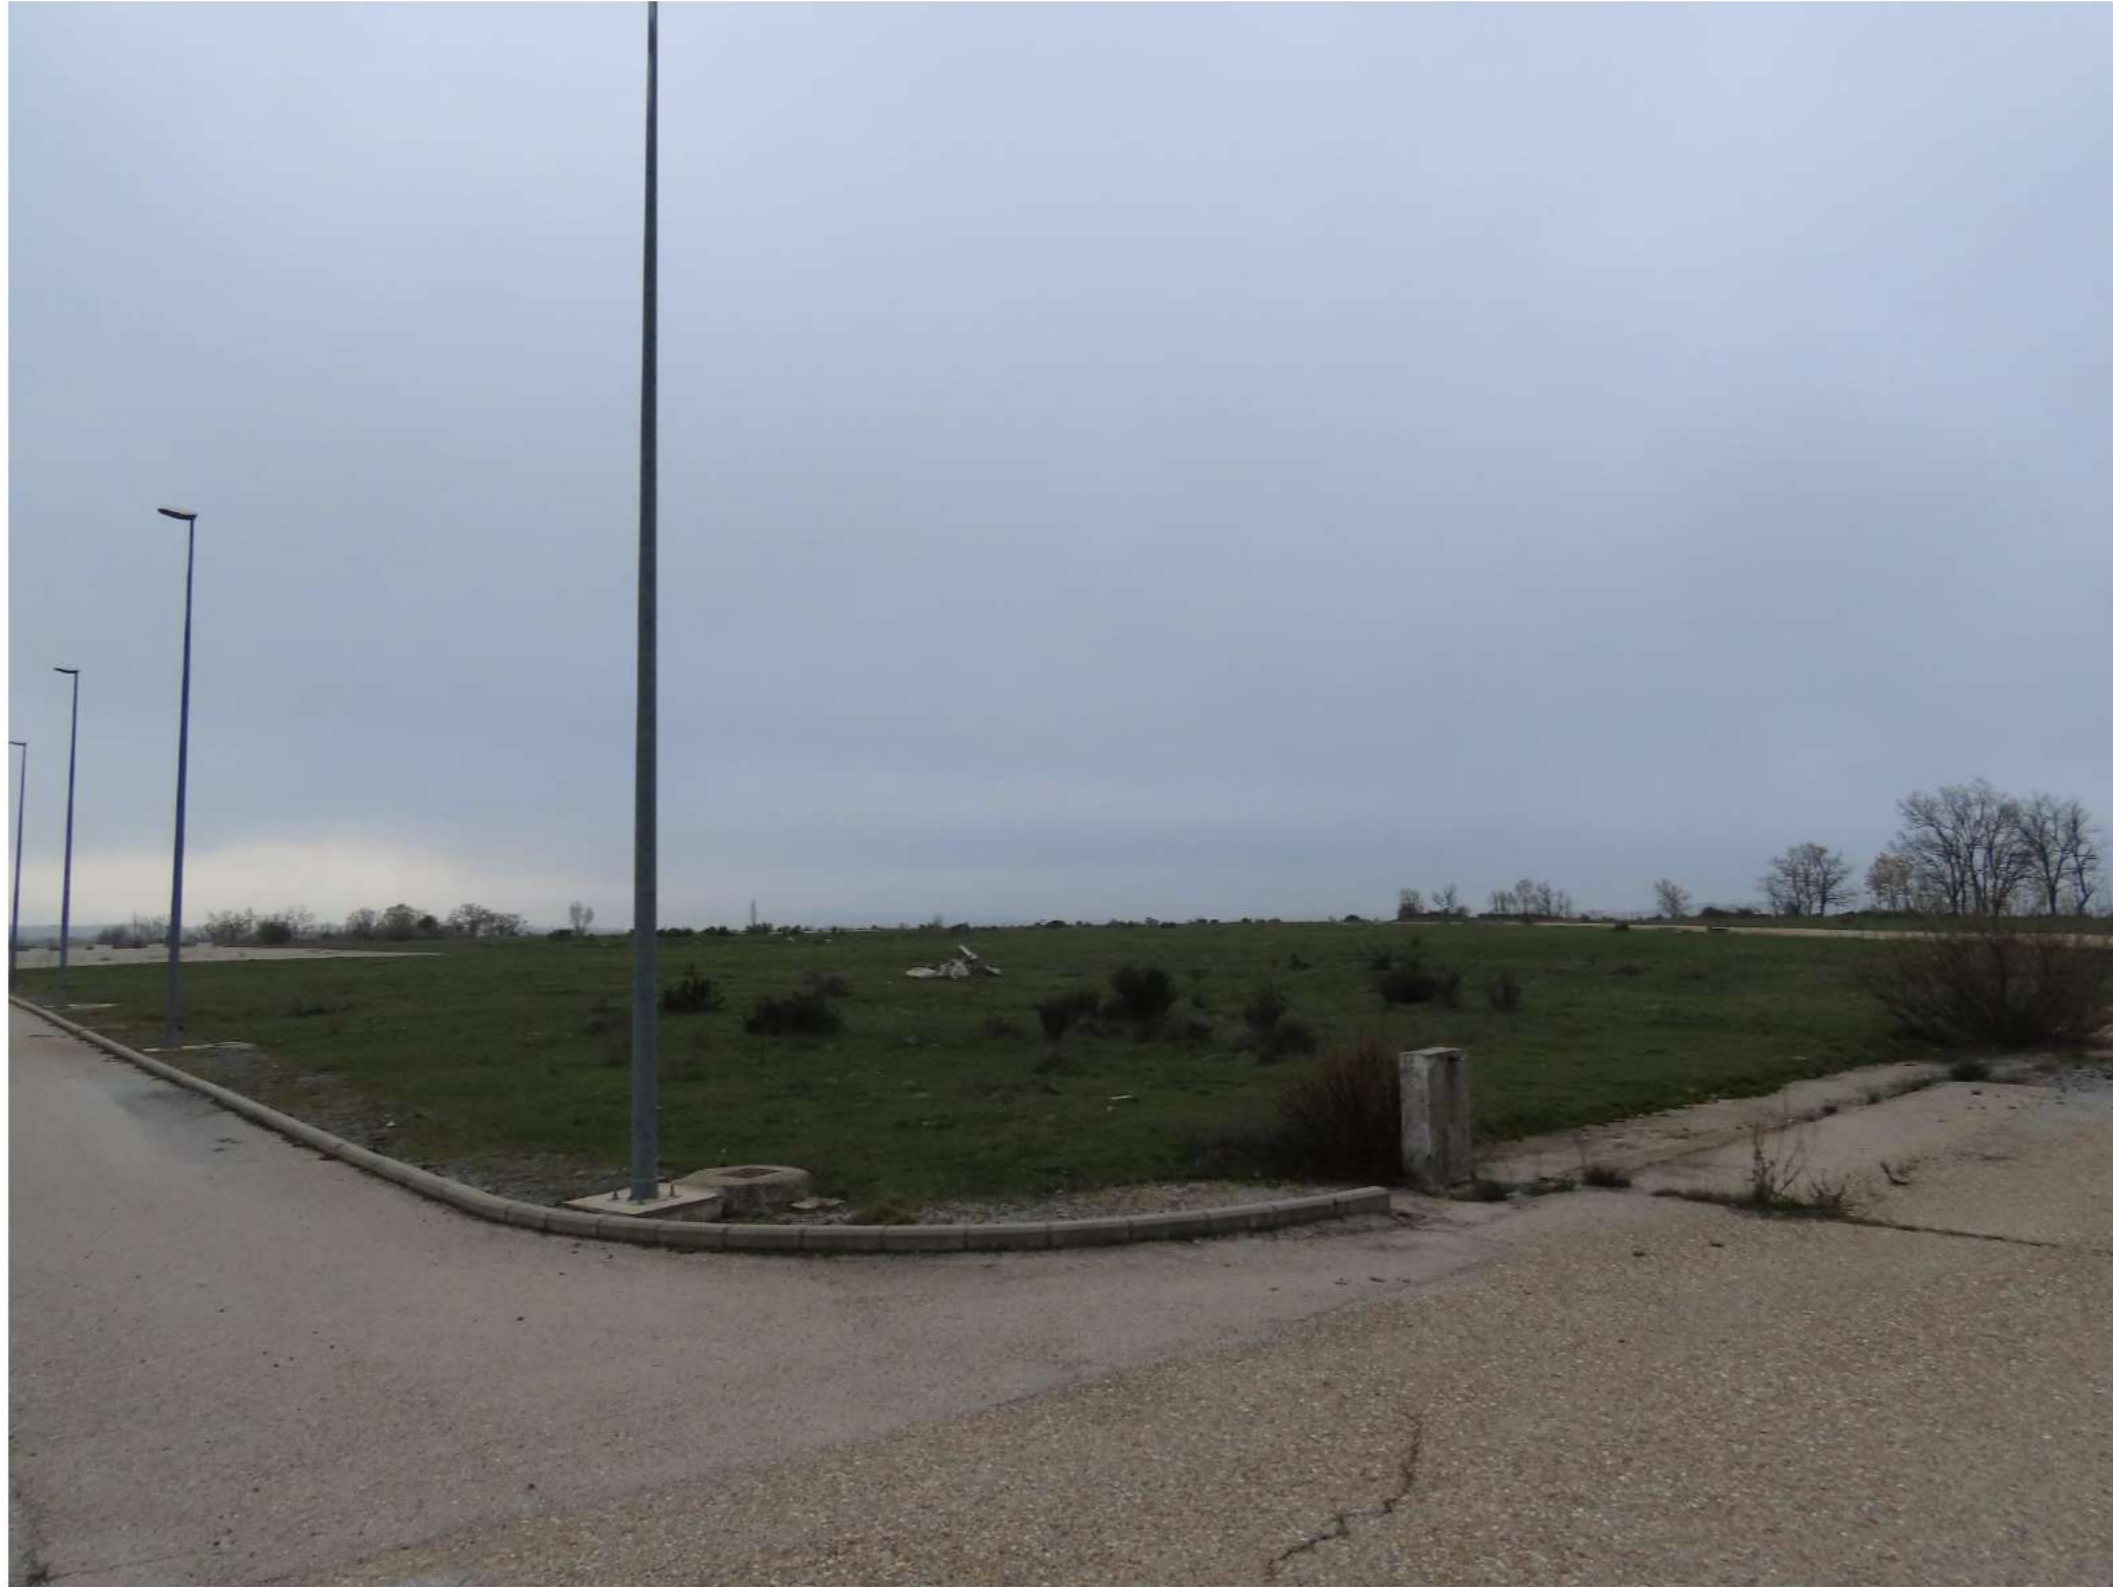
Imagen 1. Vista del área implantación de paneles fotovoltaicos zona G orientación noreste

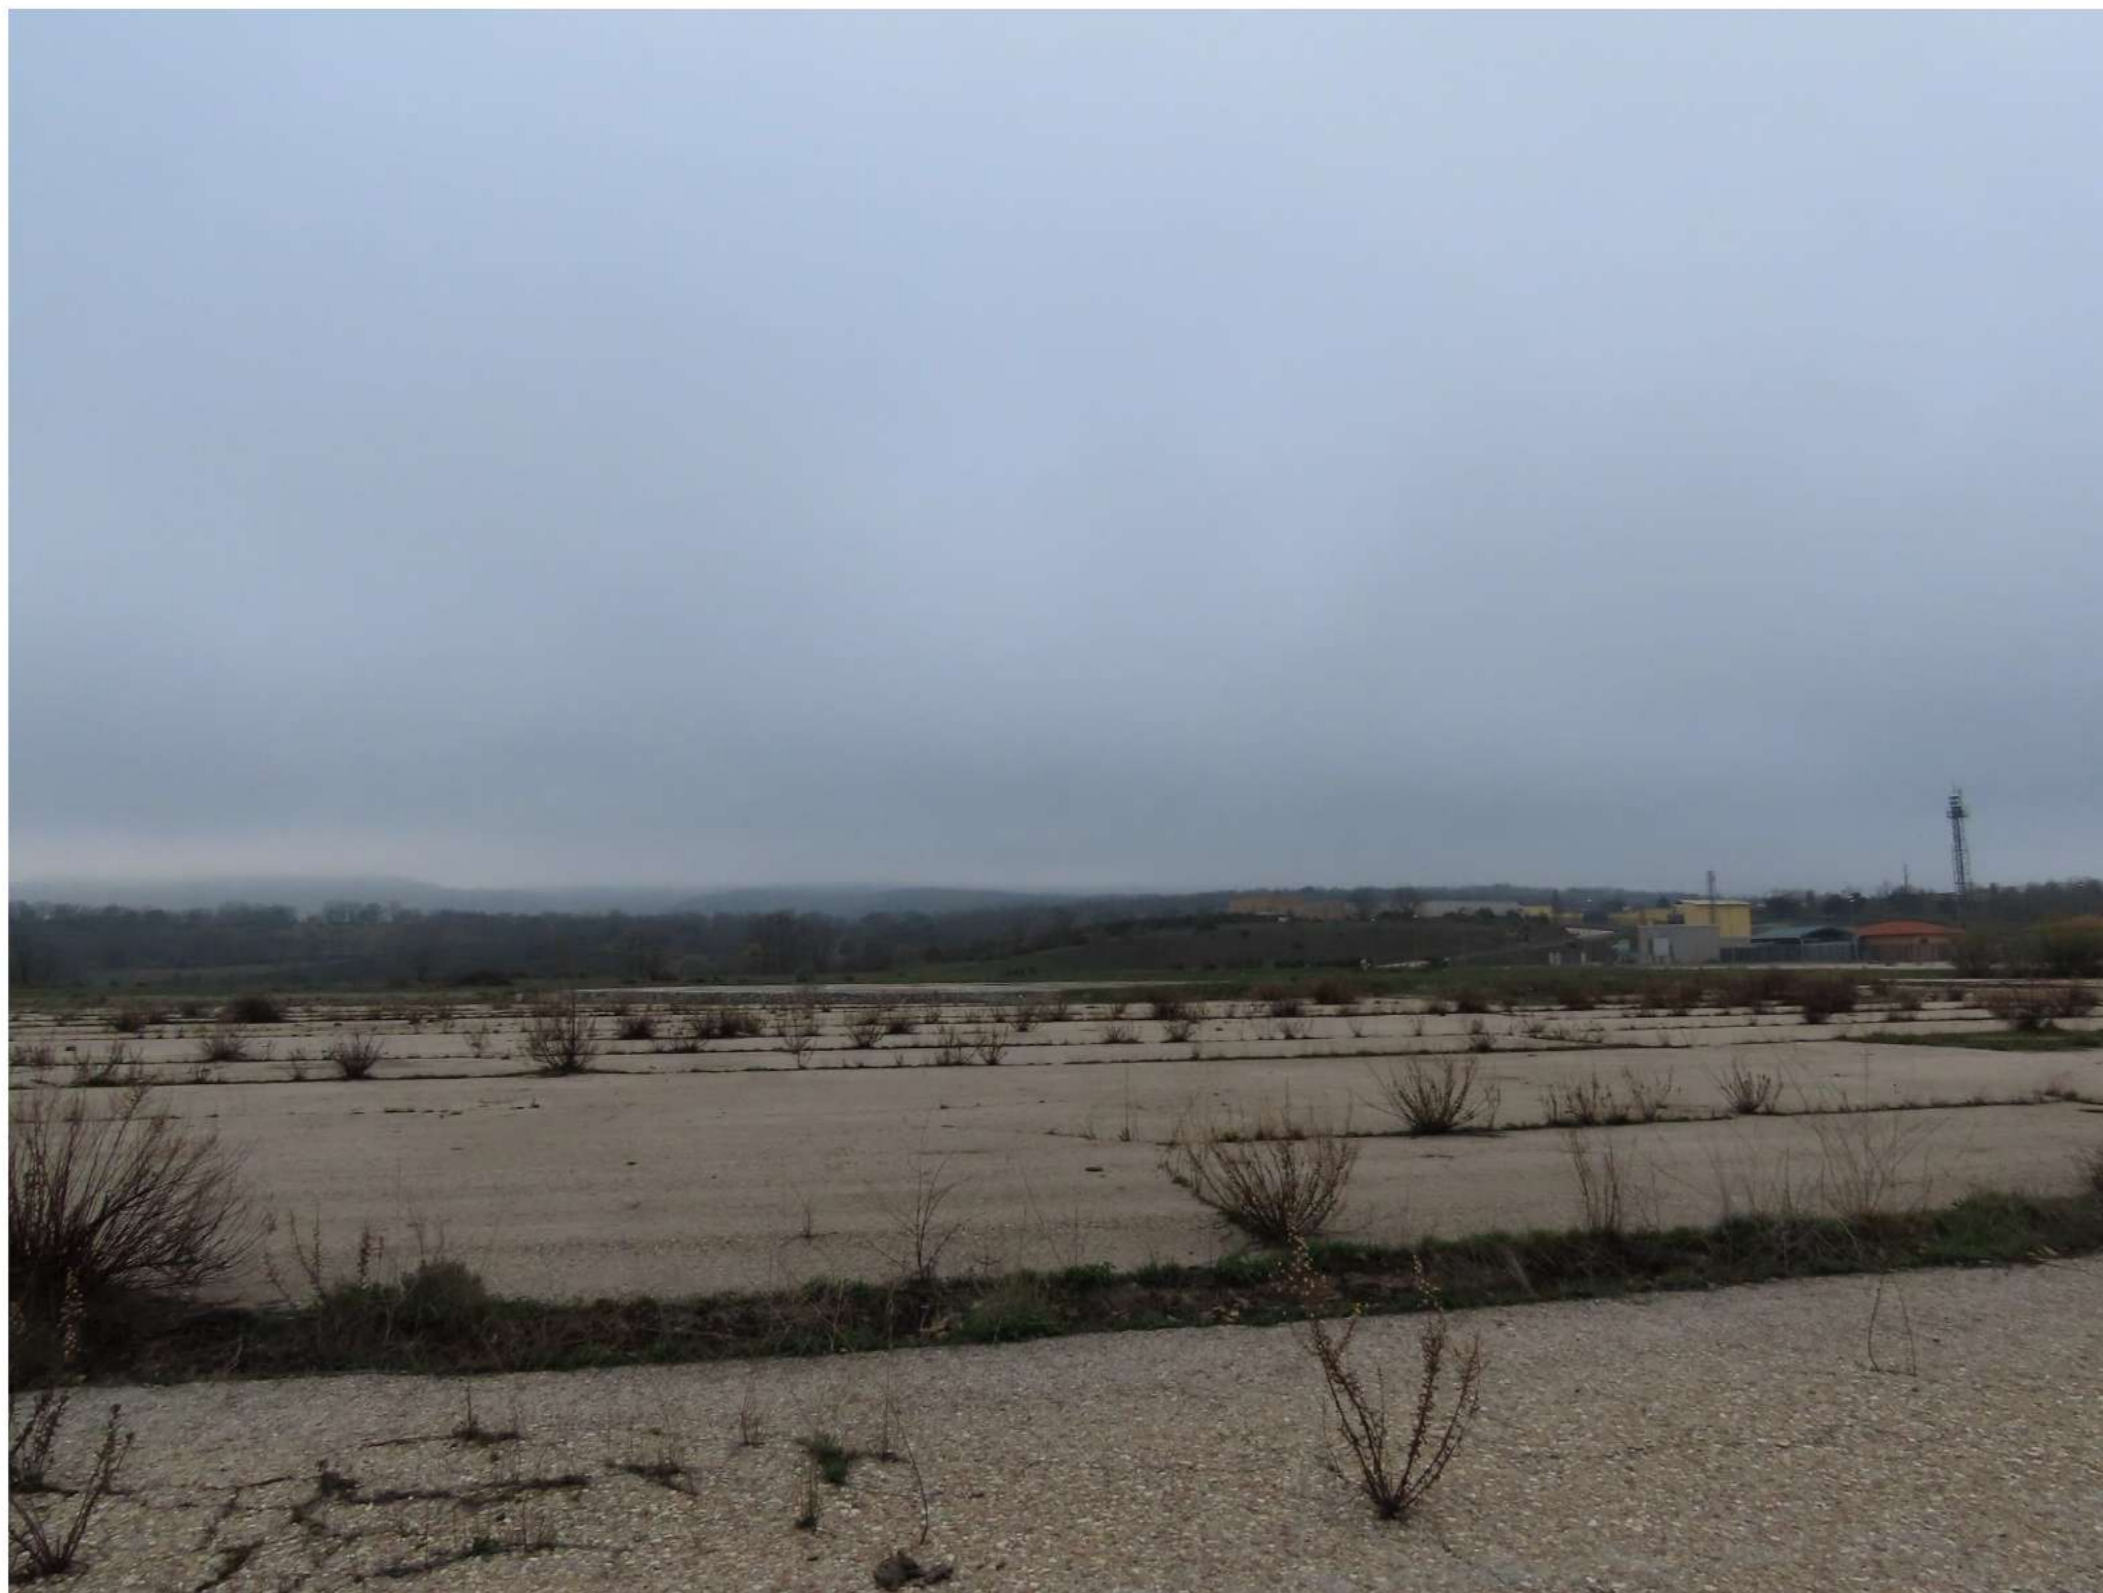
Imagen 2. Vista del área implantación de paneles fotovoltaicos zona G orientación noreste

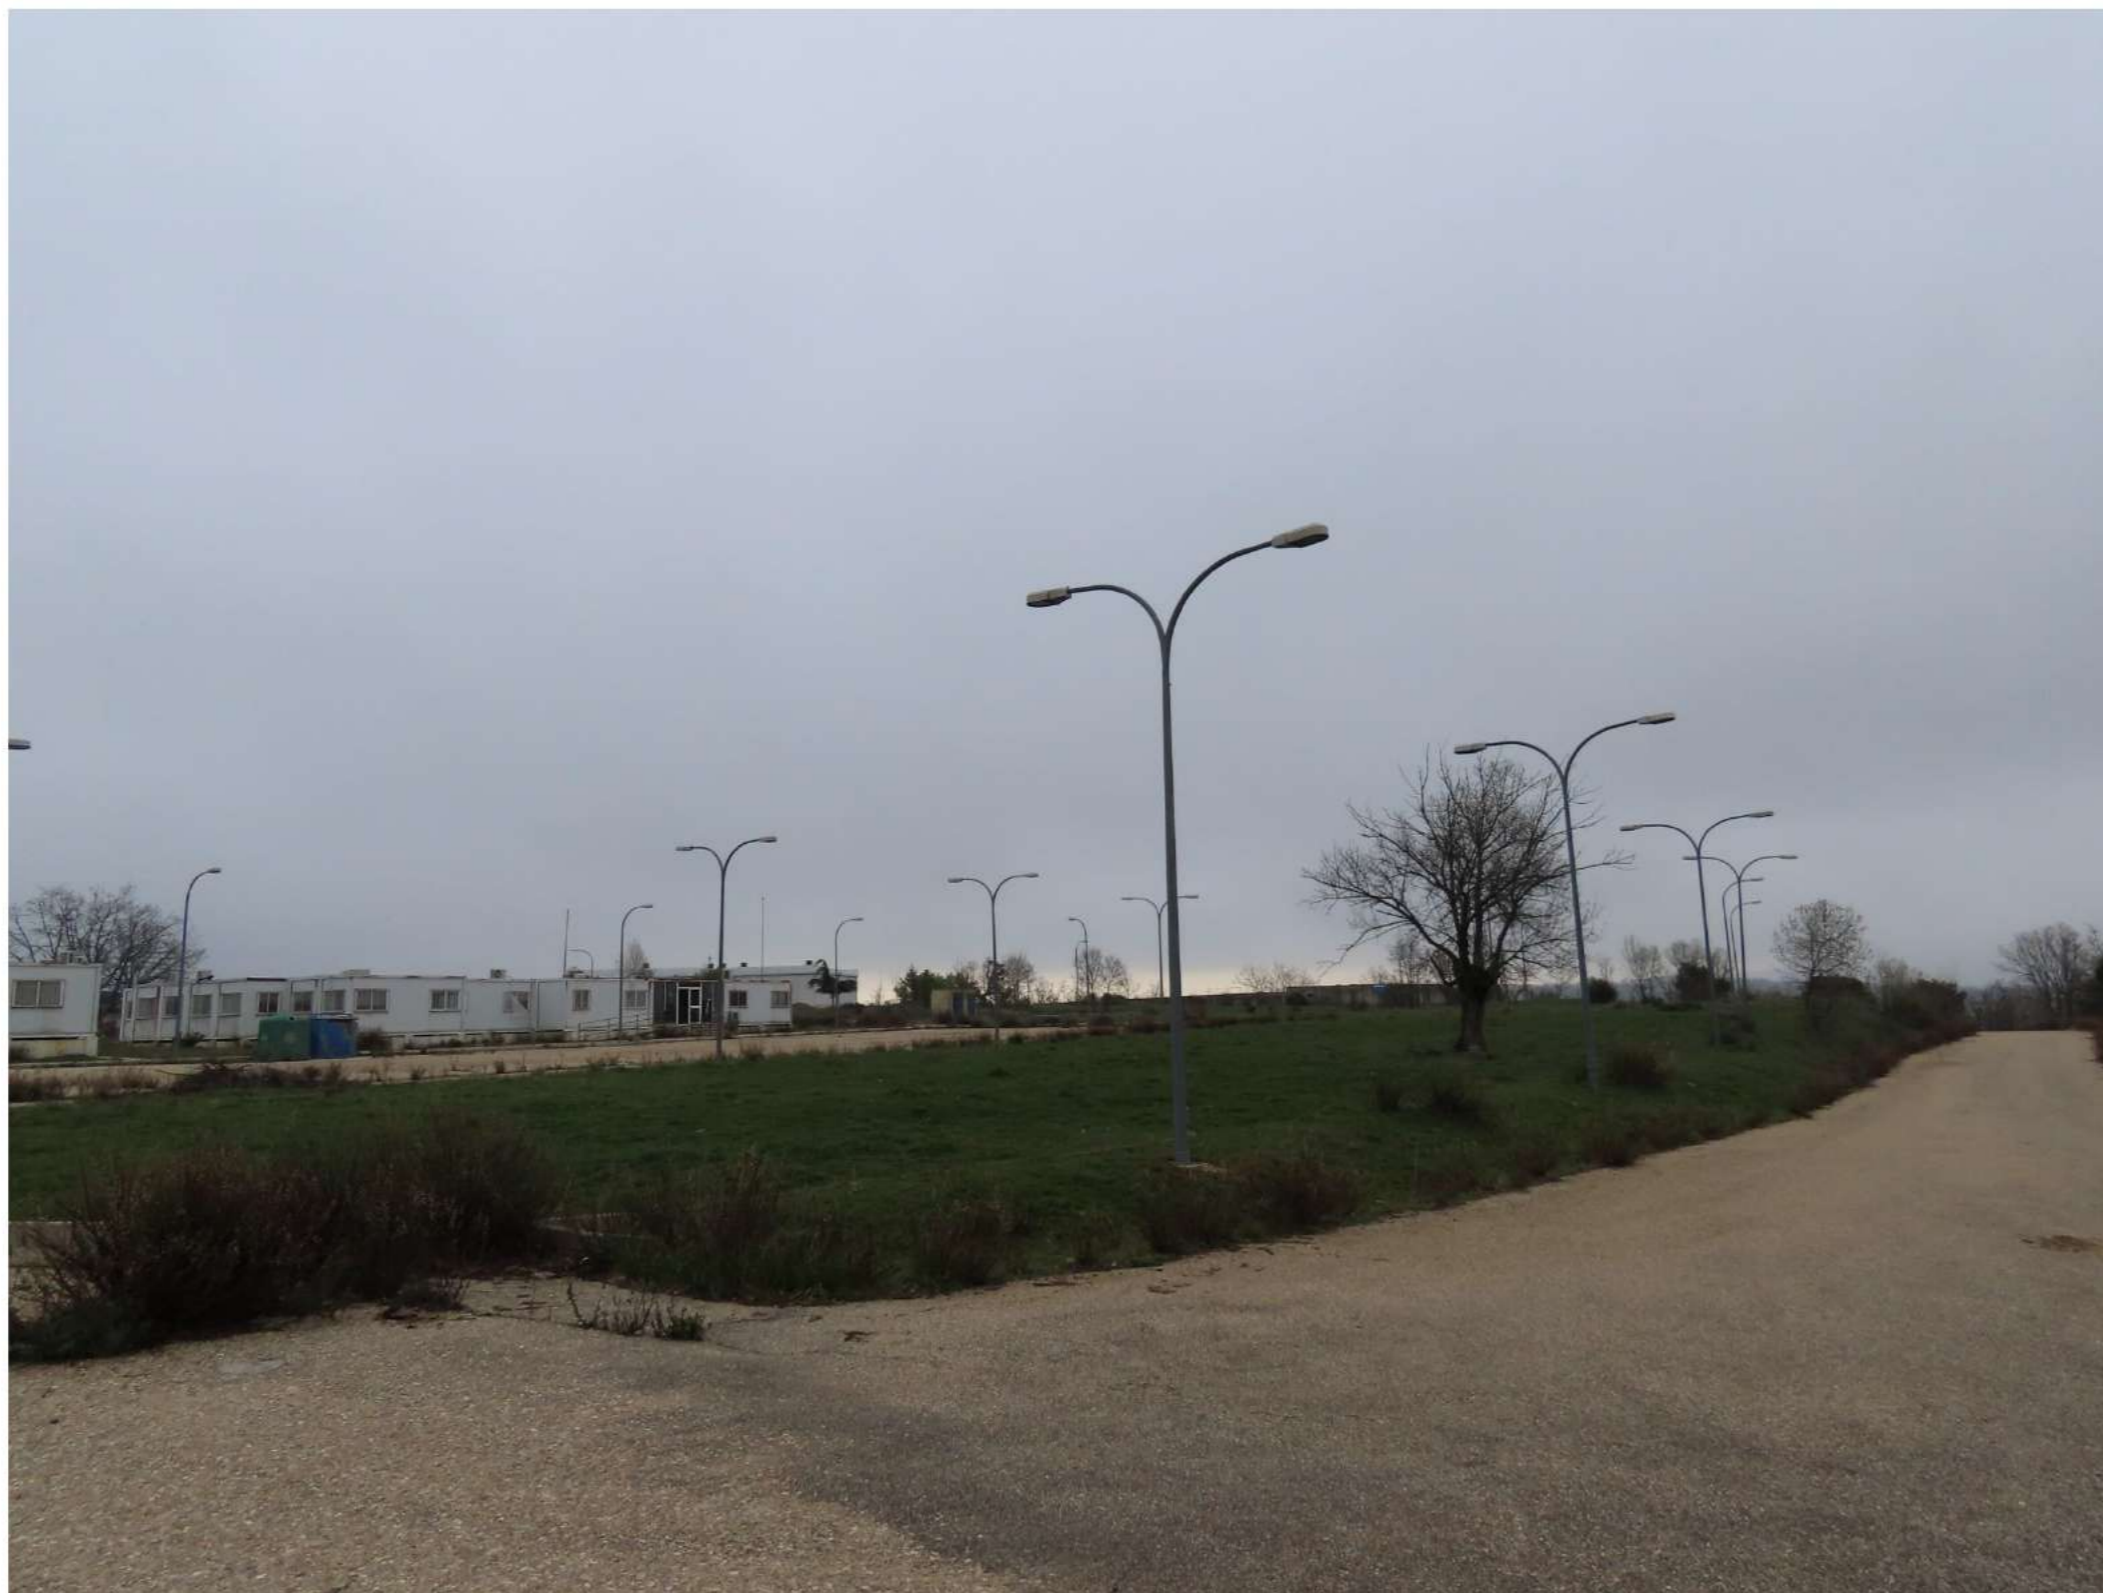
Imagen 3. Vista del área con casetas temporales a demoler

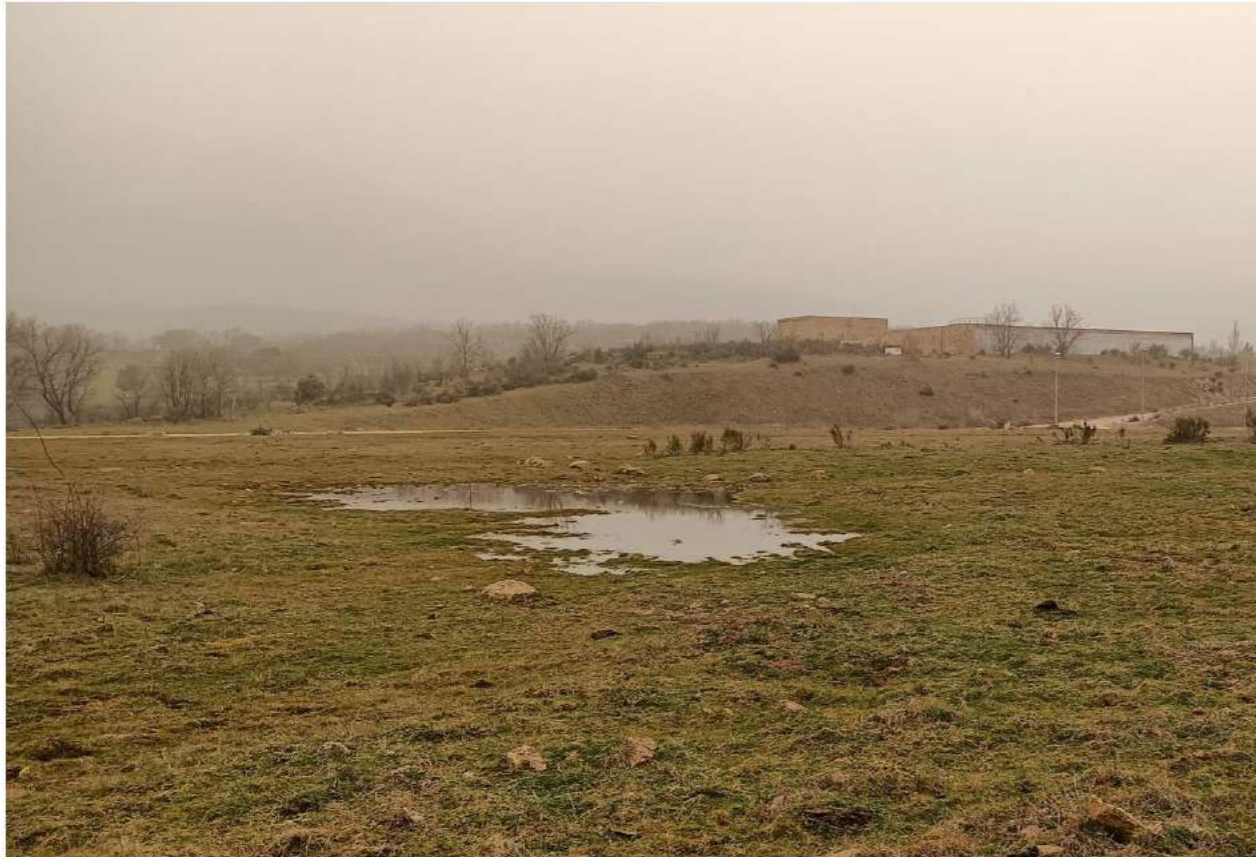
Imagen 15: Área de encharcamiento en área D de la alternativa 1.
