Documento Ambiental del Anteproyecto Planta Solar Fotovoltaica de 15 MW Miraflores –Túnel Guadarrama

Documento nº 1 Memoria. Anejo 5
Estudio de integración paisajística

Nombre: Planta Solar Fotovoltaica de 15 MW Miraflores –Túnel Guadarrama

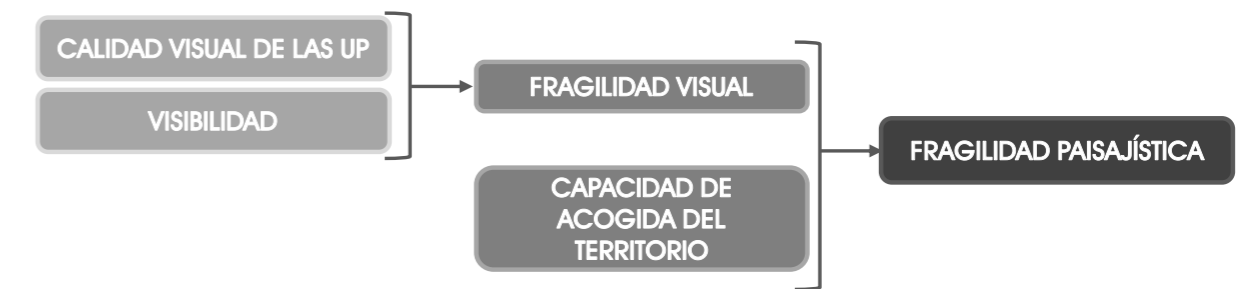
A continuación, se representa el modelo seguido para la determinación de la fragilidad paisajística:

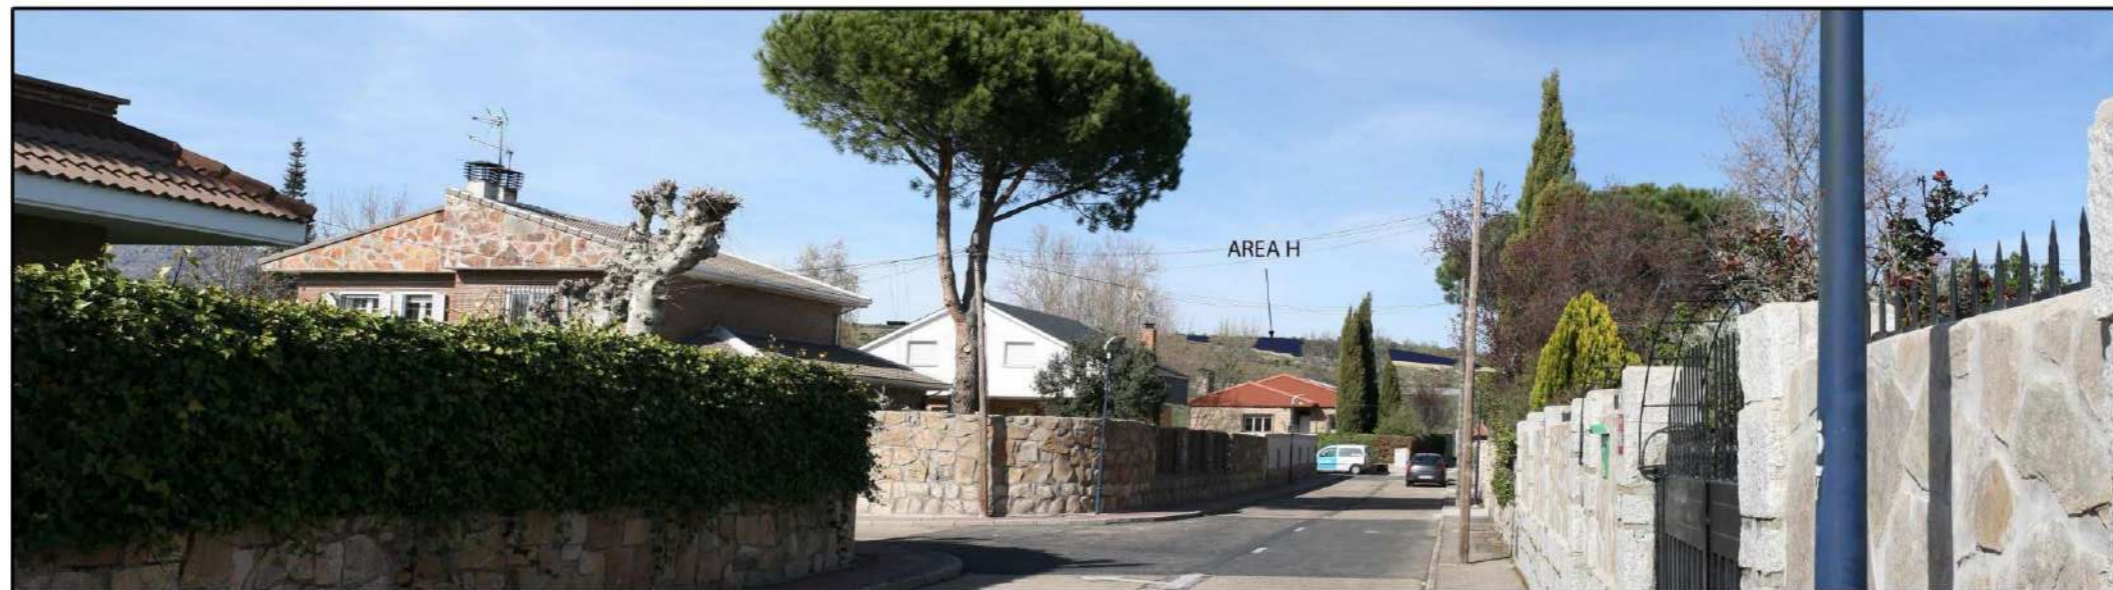
PUNTO DE OBSERVACIÓN Nº 1 (P01)

Vista panorámica y fotomontaje desde P01.

PUNTO DE OBSERVACIÓN Nº 1 (PO1)	
Características	
Coordenadas geográficas	40.765765, -3.779238
Ubicación	En la UP M05. En la C/ de Juan Pérez Zúñiga, a la altura del nº 12, Soto del Real.
Distancia	A aproximadamente 760 m de las actuaciones, considerándose media distancia.
Tipo de observador	Estas vistas son representativas de los residentes en esta calle y alledaños, cuya atención sí está dirigida al entorno que les rodea.
Análisis del impacto visual	
<p>La actividad de obra y la existencia de la propia instalación en fase de explotación serán altamente percibidos desde este punto de observación, teniendo en cuenta que la planta solar fotovoltaica se situará en una zona elevada en el paisaje. Los residentes en la C/ de Juan Pérez Zúñiga y calles alledaños sufrirán un cambio significativo en sus visuales, pasando a estar el segundo plano dominado por paneles solares poco estéticos y discordantes con los elementos del paisaje, y por el movimiento de maquinaria y demás elementos asociados en fase de construcción. No obstante, en los meses de primavera, verano e inicio de otoño (cuando los árboles están frondosos), la vegetación existente ocultará parcialmente estos nuevos elementos en el paisaje, mitigando de esta manera el impacto visual desde este punto.</p>

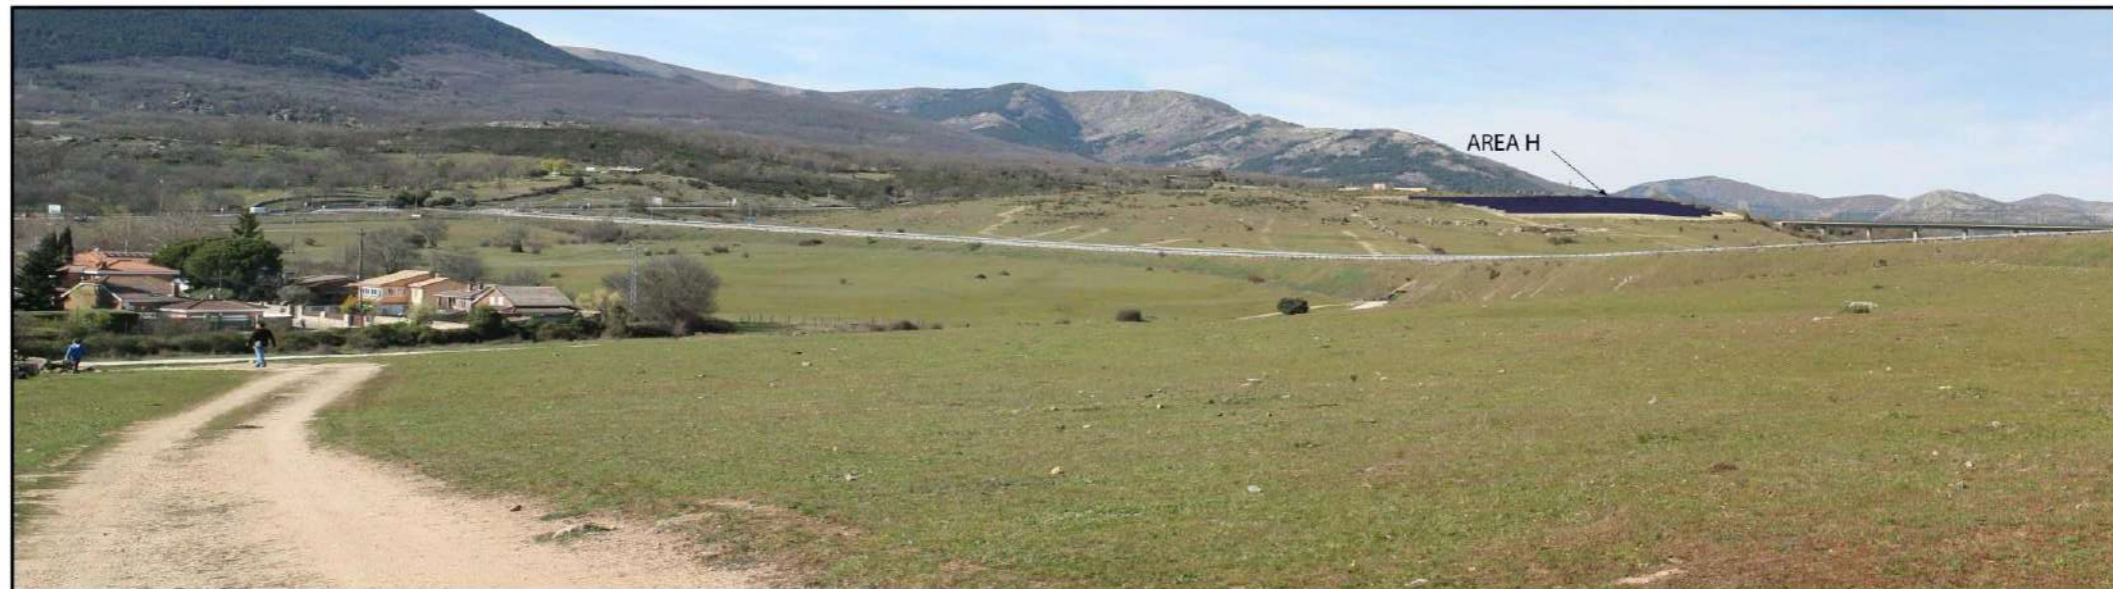
PUNTO DE OBSERVACIÓN Nº 2 (P02)

Vista panorámica y fotomontaje desde P02.

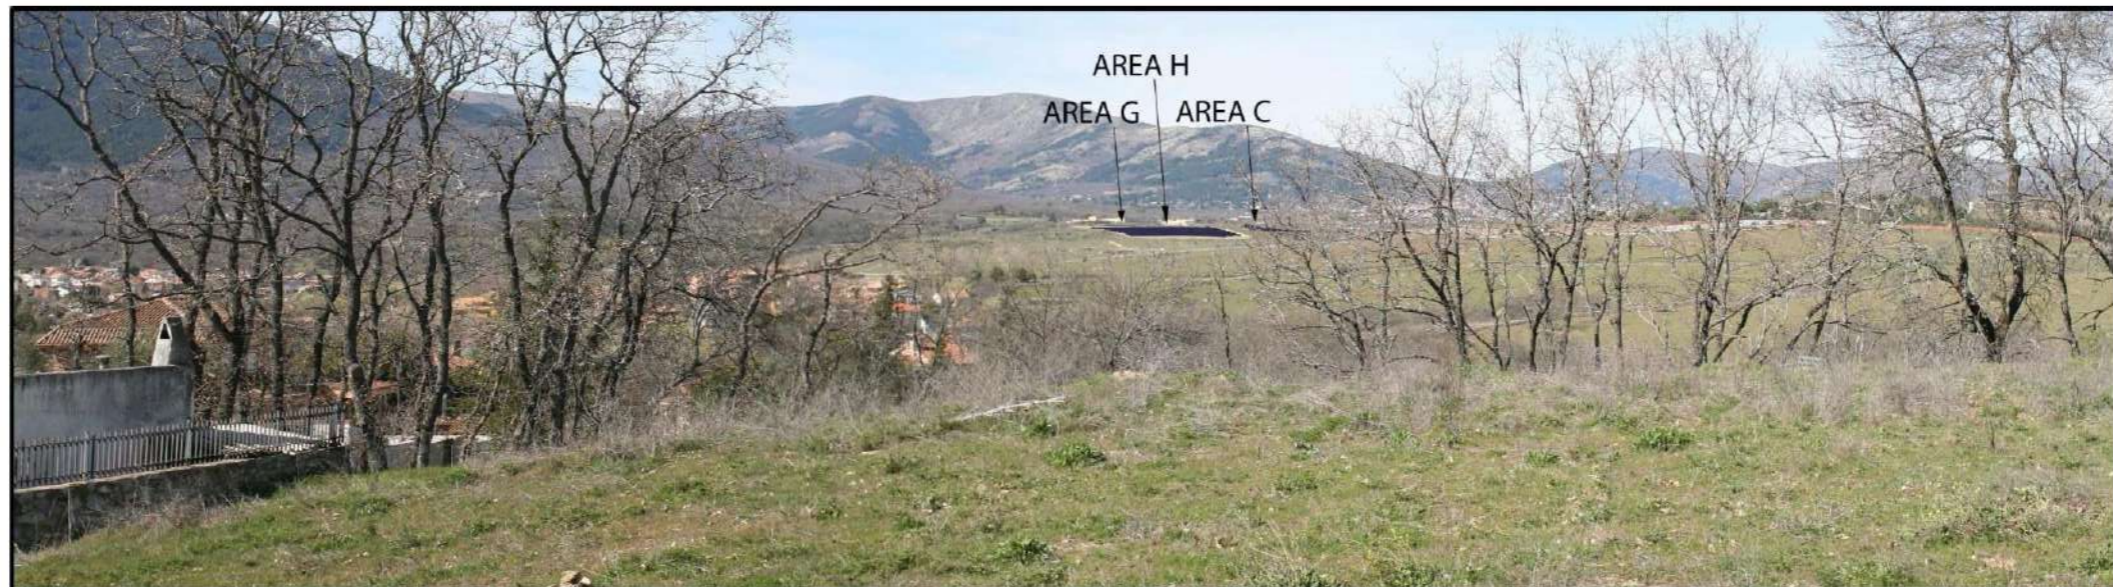
Vista panorámica y fotomontaje desde P03.

PUNTO DE OBSERVACIÓN Nº 3 (P03)	
Características	
Coordenadas geográficas	40.754121, -3.773210
Ubicación	En la UP M05. En la avda. de Navarra, a la altura del nº 14, Soto del Real.
Distancia	A aproximadamente 2 km de las actuaciones, considerándose larga distancia.
Tipo de observador	Estas vistas son representativas de los residentes en la avda. de Navarra, cuya atención sí está dirigida al entorno que les rodea.
Análisis del impacto visual	
Desde este punto de observación, elevado en el terreno, la actividad de obra y las nuevas instalaciones serán alta y nítidamente perceptibles, aun considerando la distancia a la que se llevan a cabo. La vegetación en primer plano, de hoja caduca, ocultará parcialmente la actividad de obra y la propia planta solar fotovoltaica en los meses de primavera, verano y principios de otoño, quedando totalmente al descubierto en invierno. Los residentes en la avda. de Navarra notarán un cambio sustancial en sus vistas, que podrá ser mitigado mediante la adopción de medidas de integración paisajística.

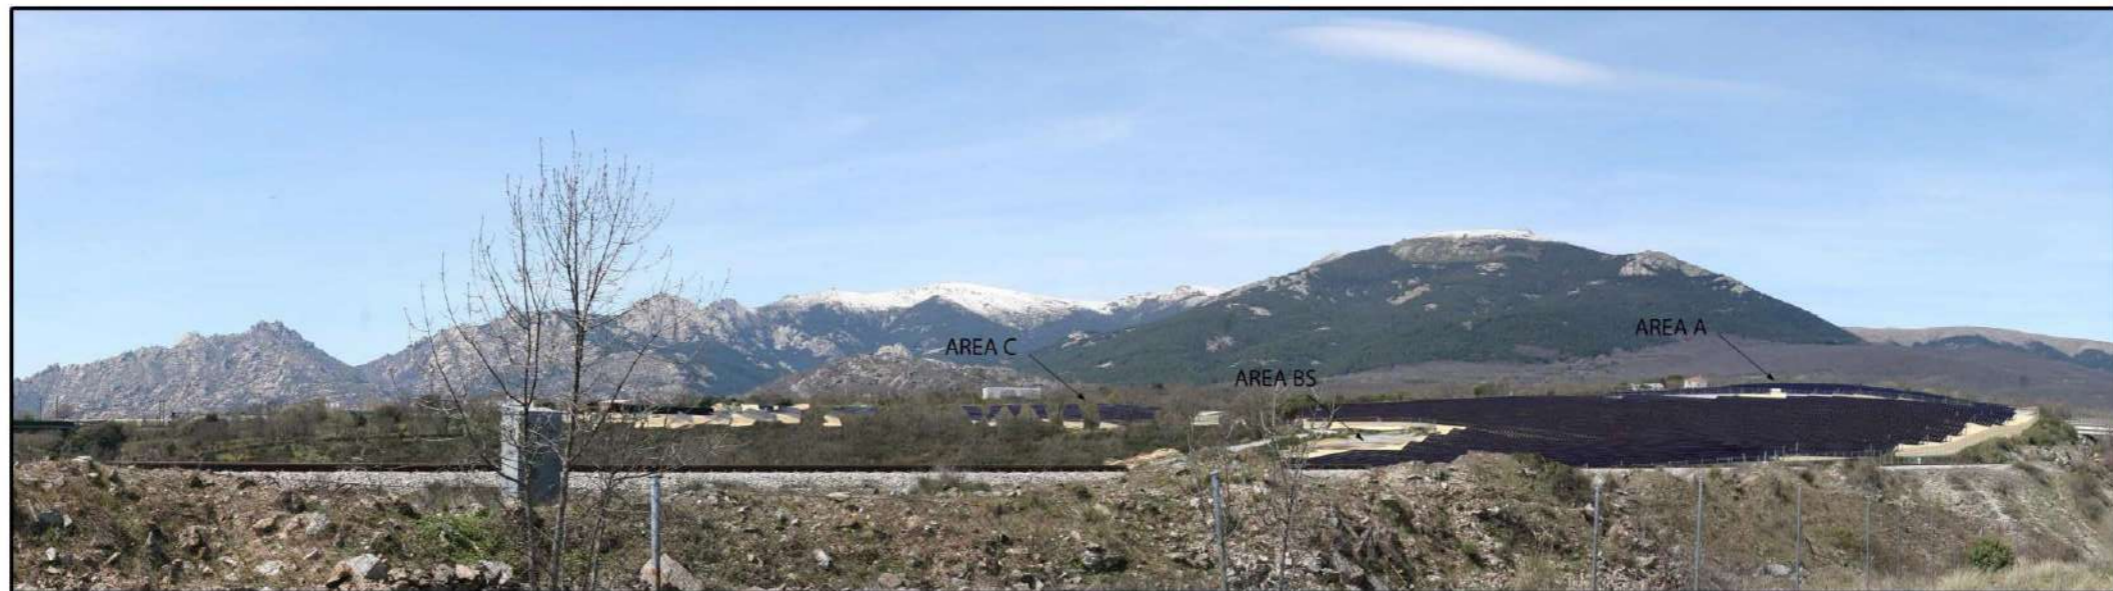
PUNTO DE OBSERVACIÓN Nº 5 (P05)

Vista panorámica y fotomontaje desde P05.

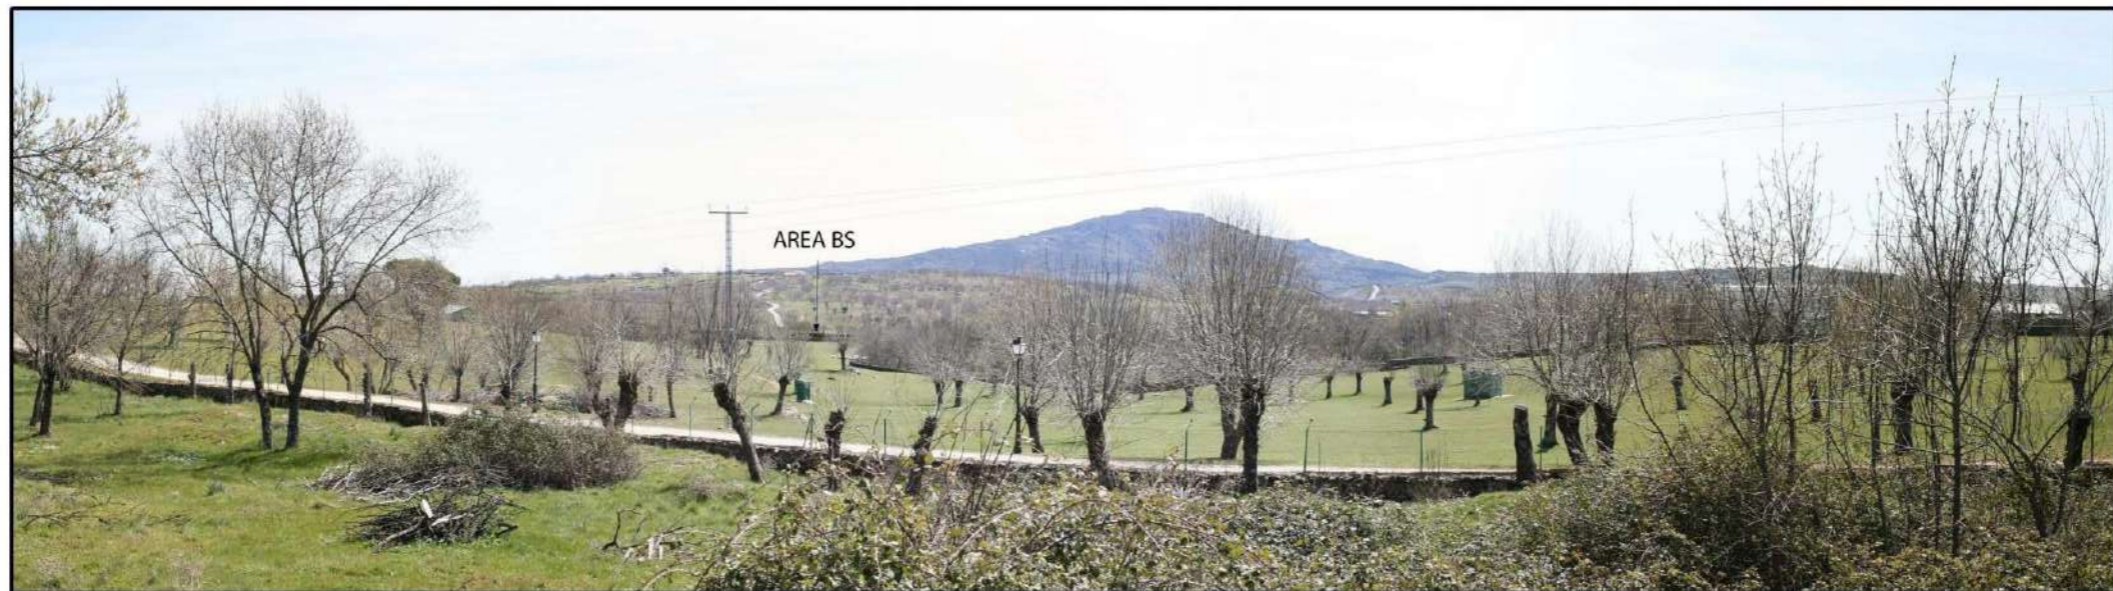
PUNTO DE OBSERVACIÓN Nº 6 (P06)

Vista panorámica y fotomontaje desde P06.

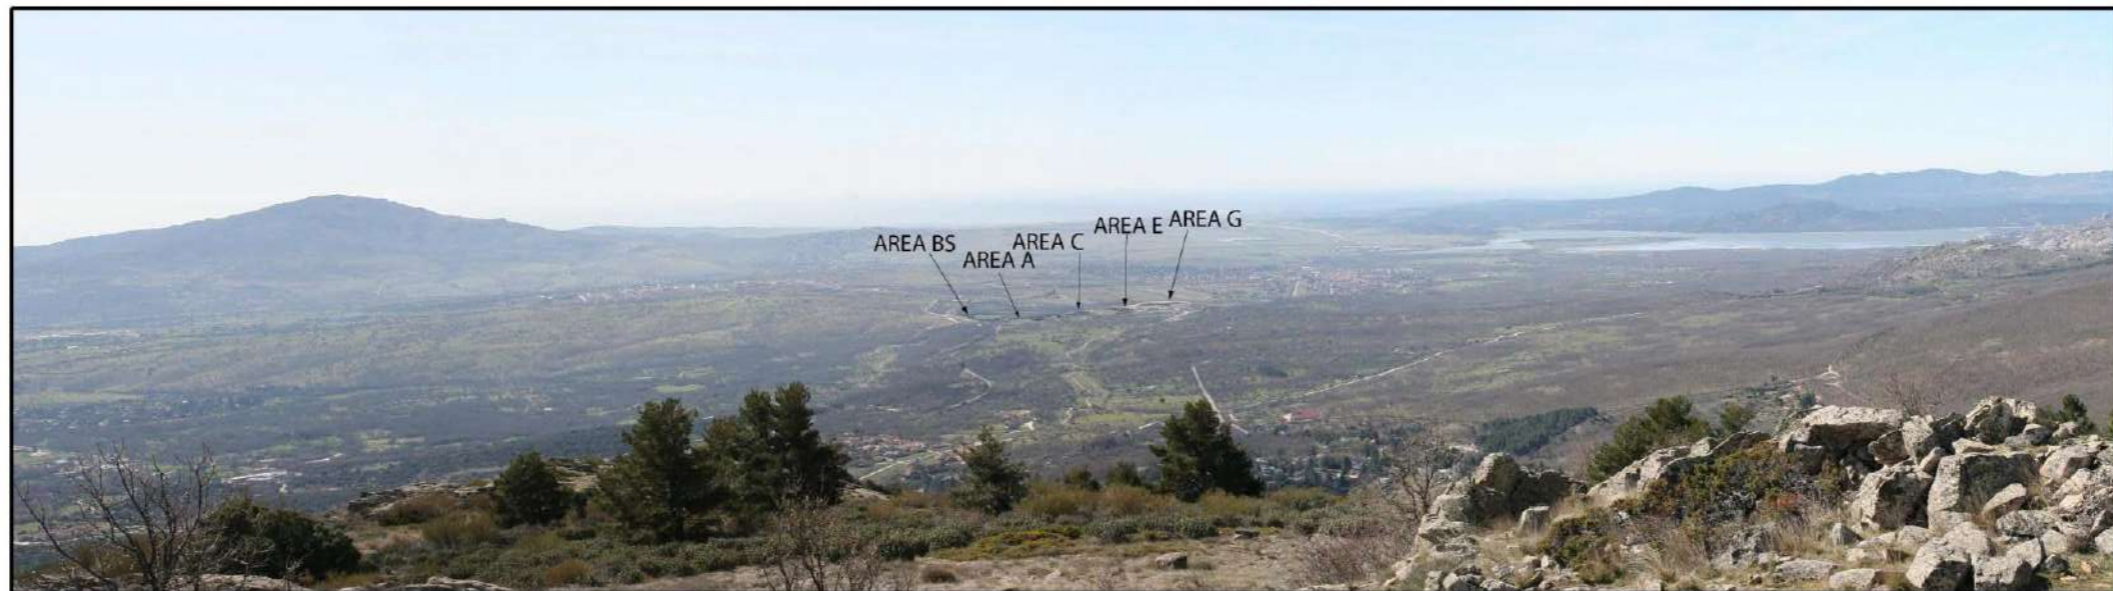
PUNTO DE OBSERVACIÓN Nº 7 (P07)

Vista panorámica y fotomontaje desde P07.

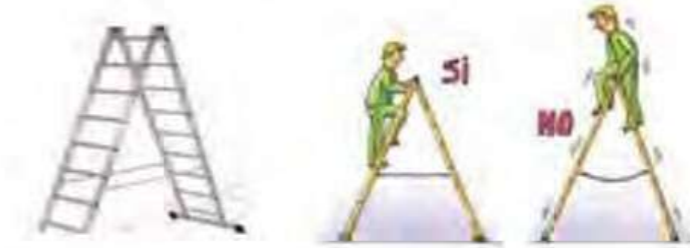
Dotación de sistema antiapertura

- Deberán estar dotadas de un sistema antiapertura.
- El operario no se podrá situar con una pierna en cada lateral de la escalera (horcajadas).
- No se pueden utilizar como escaleras simples de mano en elementos verticales.
