INFORME GEOTÉCNICO

ESTUDIO INFORMATIVO DE ALTERNATIVAS DE TRAZADO DE LA CARRETERA M-316,
 TRAMO CHINCHON - VALDELAGUNA, MADRID

JUNIO, 2018

Nº de Obra: 180248 Nº de Informe: 709-GE-2018	Realizado por: Raúl Martín Cordero Alberto Gimeno García
--	--

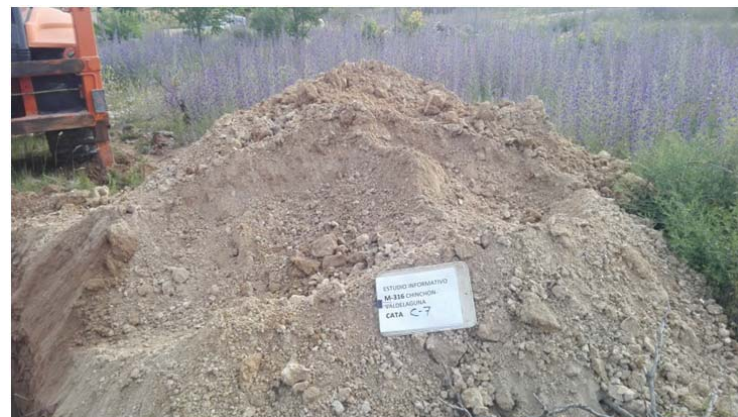
Cata C-7

Se adjunta a continuación una fotografía con el acopio del material extraído en una de las catas.

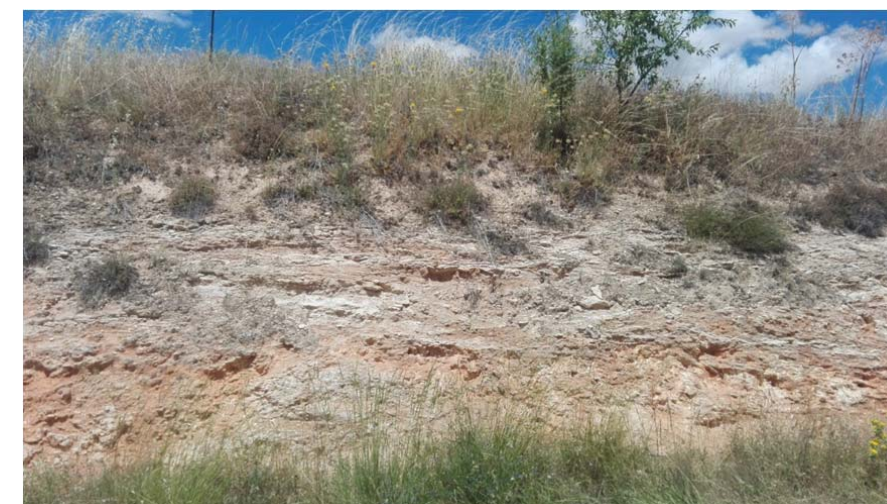
En las catas de la zona central del recorrido, aparece la "*serie superior de arcillas y caliches*", constituida en la mesa de Chinchón, por una secuencia de costras travertínicas o caliches, lajosas, blancas, que en ocasiones engloban cantos de cuarcítica. Pueden alcanzar hasta 7 m de potencia, y a veces a techo están

coronadas por arcillas pardo rojizas con niveles areno-cuarcíticos. En general son de excavación difícil. Su aspecto en excavación es similar a las calizas del Páramo, miocenas, pudiendo estas incluso ser alcanzadas en los casos de menor espesor de caliche. Se han detectado en las catas C-1, C-2, C-5 (Chinchón), y C-6. También en el penetrómetro P-2. Se denominan **Nivel 2**.

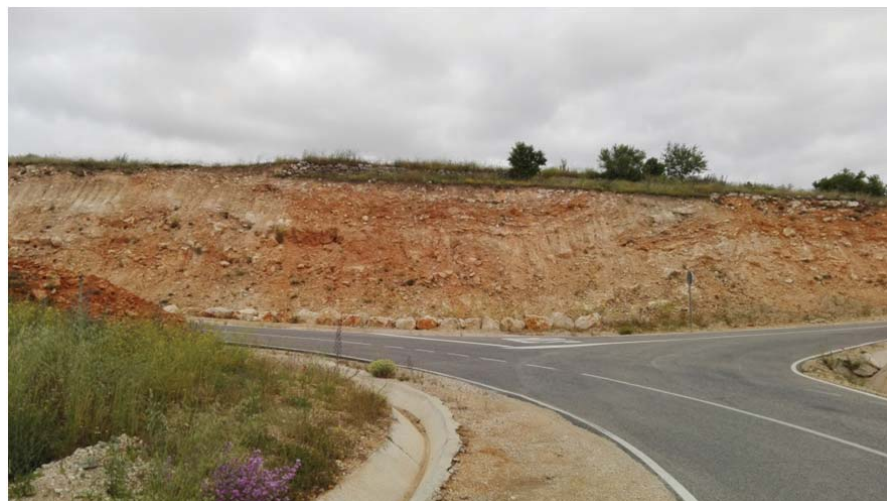
En las catas C-7 y C-9, aparecen las arcillas arenosas y margas arcilloarenosas de la formación T^{Bc}a₂ "*Conglomerados, areniscas, arenas, arcillas y margas*", con niveles de calizas más o menos cementadas, que impiden en la cata C-9, alcanzar profundidades superiores a 1.60 m. Esta formación se reconoce litológicamente en la cata C7, compuesta enteramente por arcillas margosas de color ocre, escasamente estructuradas, hasta 3.10 m. Hacia abajo son más carbonatadas, compactas, cementadas, con consistencia roca muy dura, generando en excavación bloques calizos de 5-15 cm, (tramo entre 3.10-3.30 m), seguidos por debajo de margas marrones, con consistencia suelo, hasta 3.40 m. En la cata C-9 por debajo del suelo vegetal, (terreno de explanada para recinto ferial, (0.30 m), son margocalizas color crema, con niveles calizos cementados más abundantes y compactos hacia abajo; la excavación se interrumpe a 1.60 m por la elevada resistencia del terreno. Se denominan **Nivel 3**. La estructura de estos materiales es muy caótica, lo cual explica la diferencia entre estas catas, se observa en la siguiente fotografía, talud en el cruce de la M-316 y M-317:

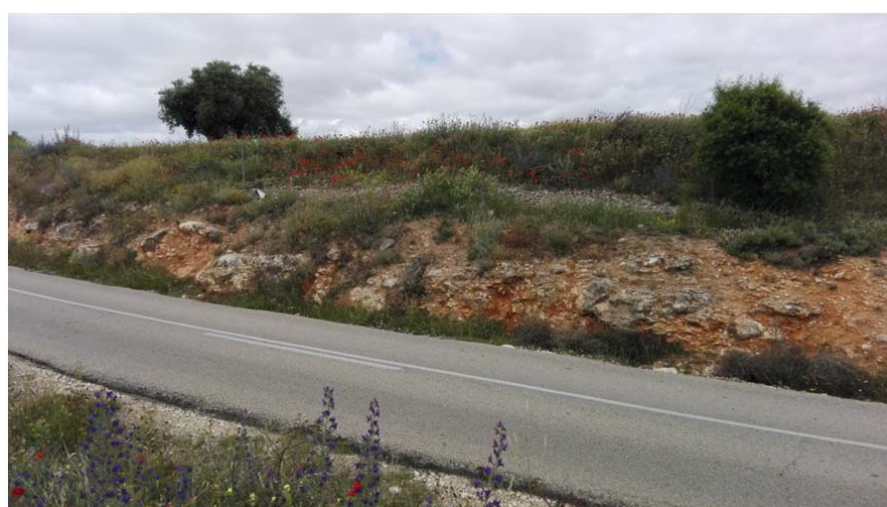
En las catas C-3 y C-4, aparecen las Calizas del Páramo, formación $T^{Bc}C_{12}T^{B_2}$, y en C-6 y C-8, en transición al plioceno, o a la unidad inferior. Se detectan por debajo de 0.30-0.70 m de suelo vegetal (Nivel 1). Estas calizas están compuestas en excavación por fragmentos y bloques de calizas, heterométricos, con consistencia de roca dura, que impiden continuar la excavación. En la cata C-6, son margas blanquecinas de excavación media, hasta 2 m de profundidad, estables, con alguna costra o nivel de 5-10 cm discontinuos cementados. También en el penetrómetro P-1. Se denominan **Nivel 4**. Se incluyen fotografías de estos materiales:

Talud de 1.5 m en calizas del páramo, actual M-316, PK 3+200

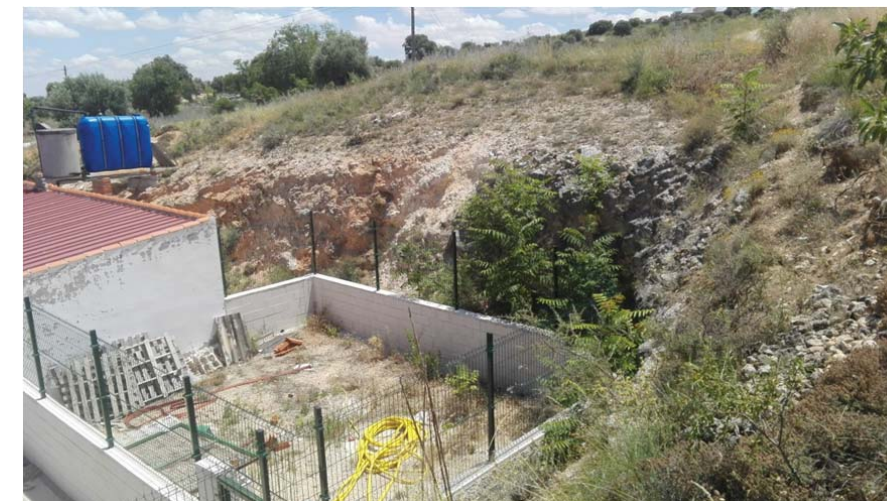
Talud de unos 4 m en calizas del páramo, próximo a la actual M-316, PK 3+900

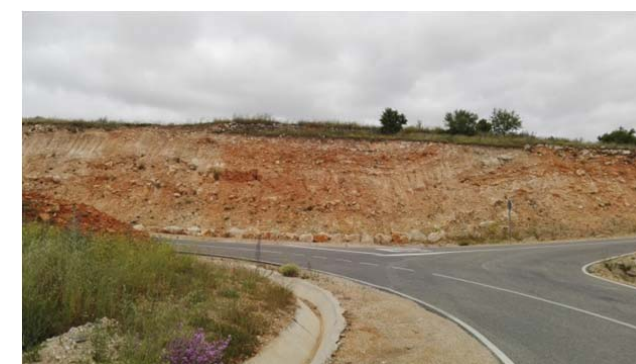
NIVEL 3. Unidad *Conglomerados, areniscas, arenas, arcillas y margas*. Se clasifican como **SUELOS ADECUADOS y SUELOS TOLERABLES**. Forman un nivel continuo, en toda la superficie investigada, a ambos lados de la carretera M316 y las alternativas 2 y 3, desde aproximadamente el PK 3+500. Son heterogéneas, presenándose como una mezcla caótica de arcillas, arenas, niveles de calizas lateralmente discontinuas, algún conglomerado. Este es su aspecto en la trinchera de acceso a la M-317:

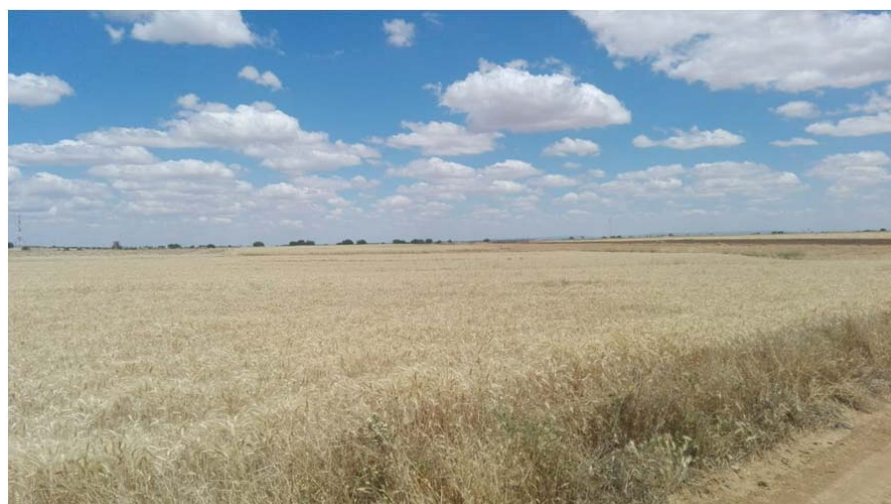
PRESTAMO EN MATERIALES CALCAREOS (CALICHES PLIOCENOS),
Junto al PK 0+100 de las alternativas 2 y 3

Posible préstamo de caliches pliocenos, con un recubrimiento poco potente de suelo vegetal-cultivado, (0.30-0.50 m). El espesor de estos materiales calcáreos (mezcla de margas, arcillas y calizas margosas), supera los 4 m. Sin agua. Junto al PK 0+100 de las alternativas 2 y 3

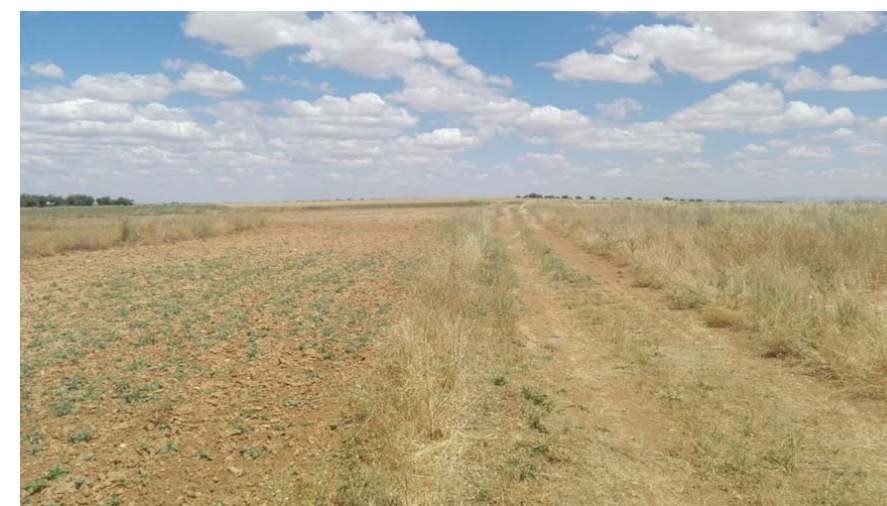
PRESTAMO EN MATERIALES CALCAREOS (CALICHES PLIOCENOS),
Junto al PK 2+400- PK 2+600 de la alternativa 1, y PK 2+700 – PK 2+900 de la Alternativa 2

Posible préstamo de caliches pliocenos, con un recubrimiento poco potente de suelo vegetal-cultivado, (0.30-0.50 m). El espesor de estos materiales calcáreos (mezcla de margas, arcillas y calizas margosas), supera los 4 m. Sin agua. Junto al PK 2+400- PK 2+600 de la alternativa 1, y PK 2+700 – PK 2+900 de la Alternativa 2

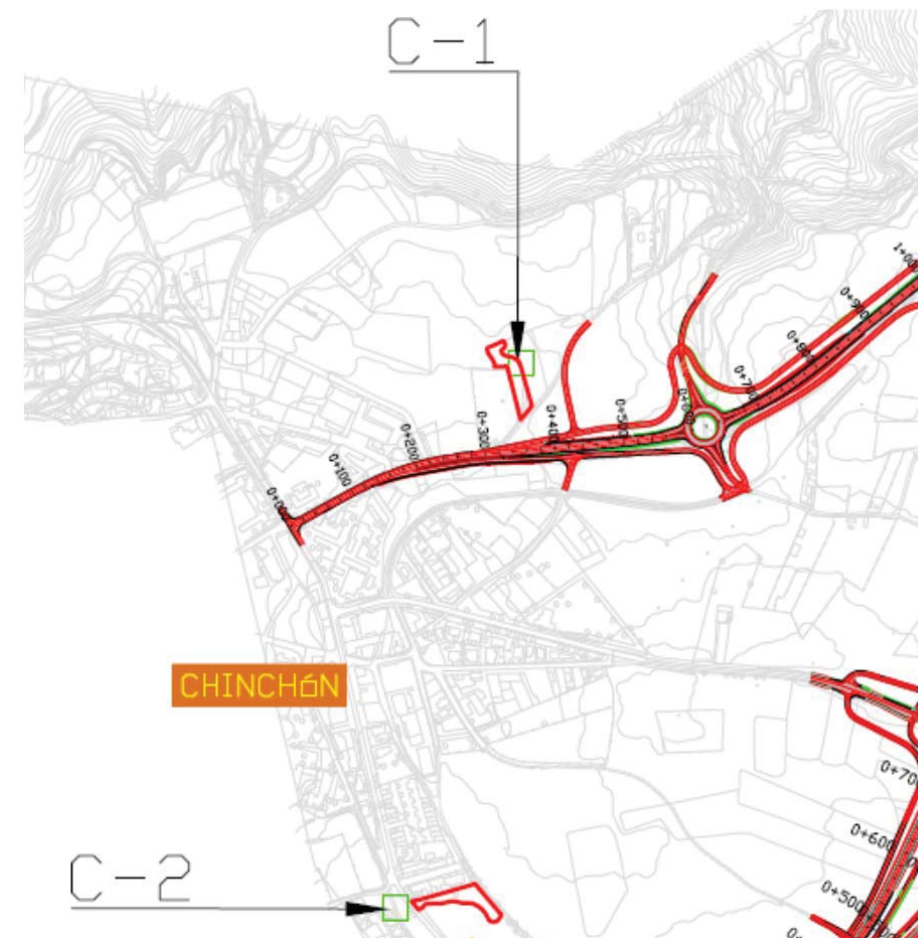
Las otras zonas, están en el entorno urbano de Chinchón, son de dimensiones menores, junto a las catas C1 de la alternativa 1, y cata C-2, de las alternativas 2 y 3, cada una de unos 2200-2300 m².

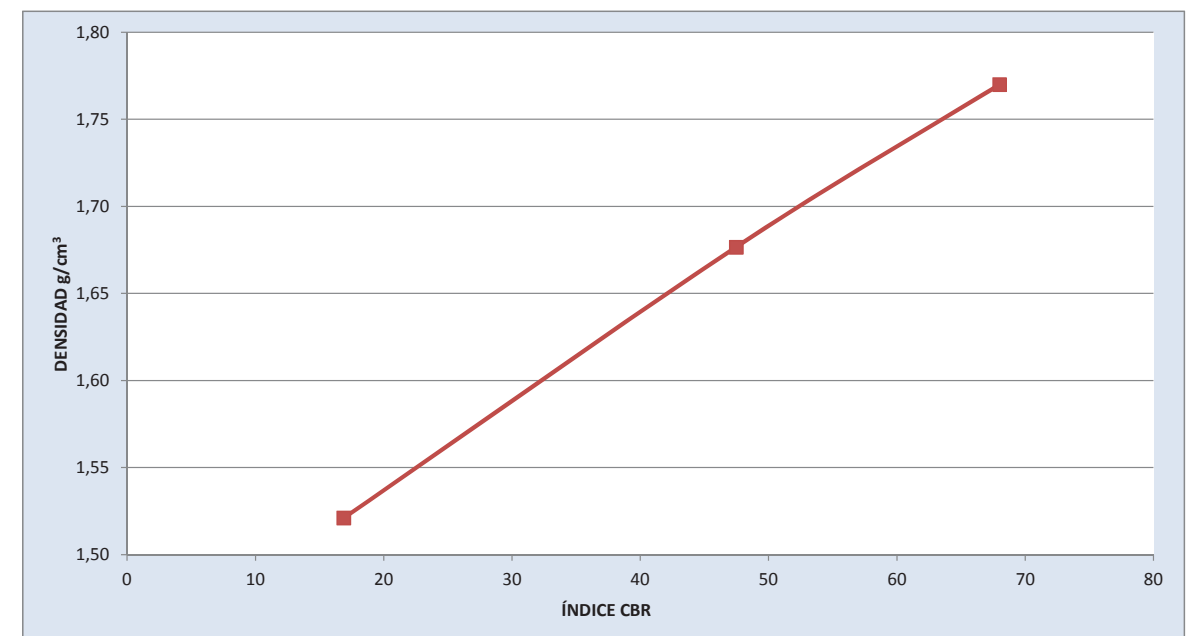
MOLDE Nº:	1	2	3
DENSIDAD (g/cm ³):	1,77	1,68	1,52
HUMEDAD COMPACTACIÓN (%):	16,1	16,7	18,3
ABSORCIÓN (%):	1,1	2,9	8,1
HINCHAMIENTO (%):	0,00	0,04	0,14
ÍNDICE CBR:	68	47	17

ÍNDICE CBR 100 % PM	68
ÍNDICE CBR 95 % PM	30

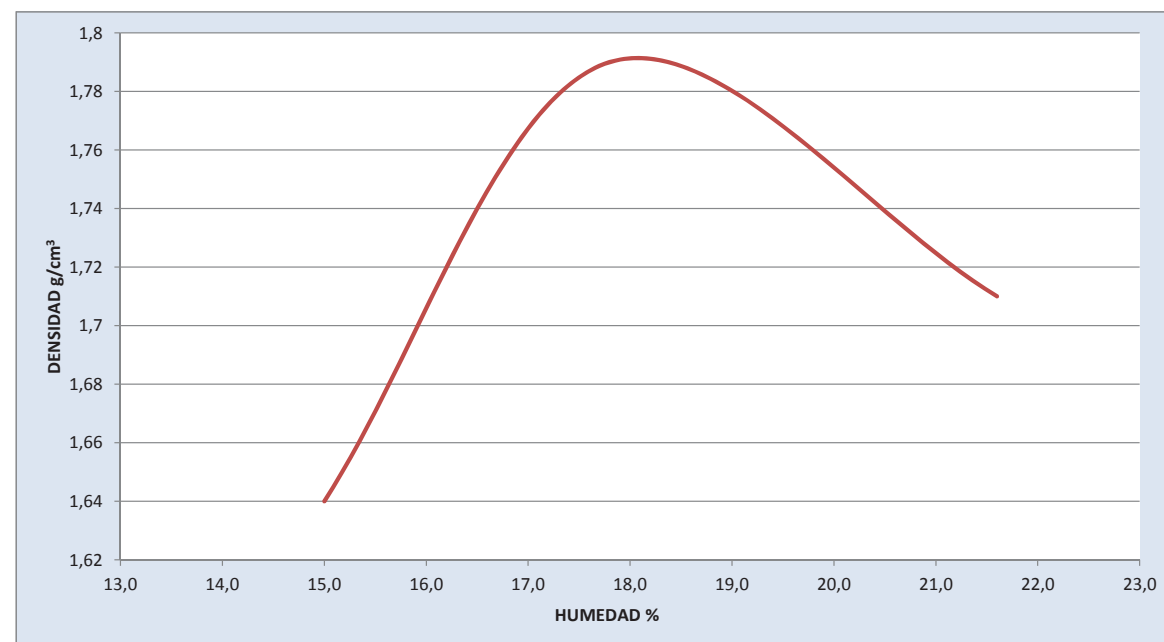
DENSIDAD MÁXIMA PRÓCTOR MODIFICADO: 1,79 g/cm³
 HUMEDAD ÓPTIMA PRÓCTOR MODIFICADO: 17,8 %

MOLDE:	2318 cm ³	Nº DE CAPAS:	5
MAZA:	4535 g	Nº DE GOLPES POR CAPA:	60
ALTURA DE CAÍDA:	457 mm	MATERIAL UTILIZADO:	< TAMIZ 20 UNE

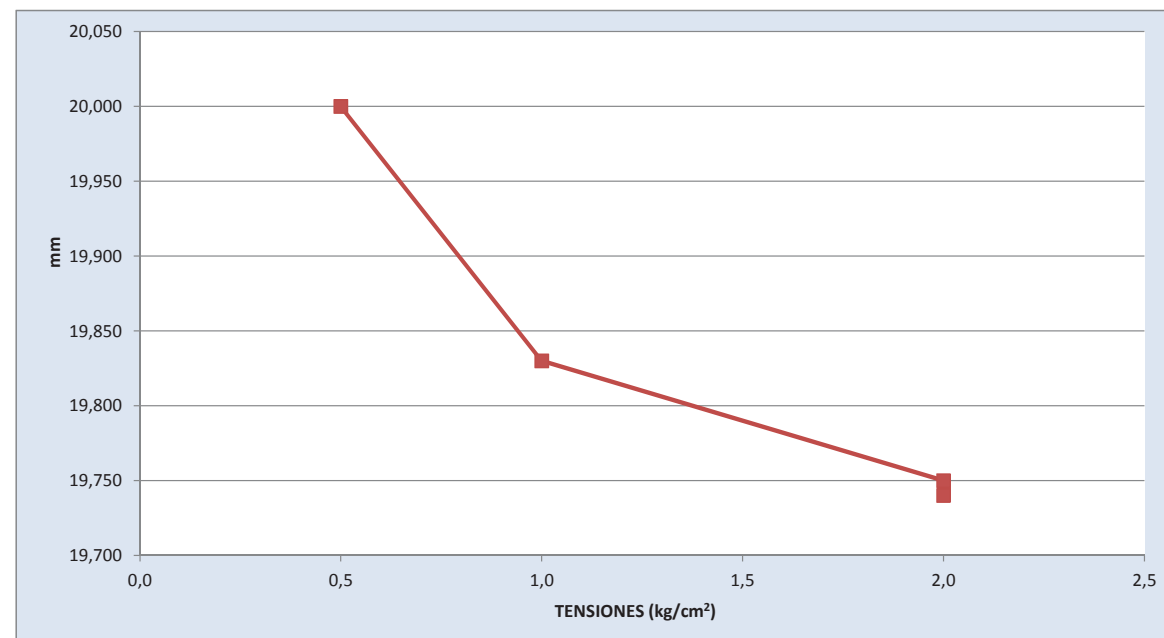
ENSAYO DE COLAPSO (NLT 254)

ALTURA PROBETA (mm)	20	DIÁMETRO PROBETA (mm)	50
---------------------	----	-----------------------	----

PRESIÓN DE COLAPSO (kg/cm2)	2,00
-----------------------------	------

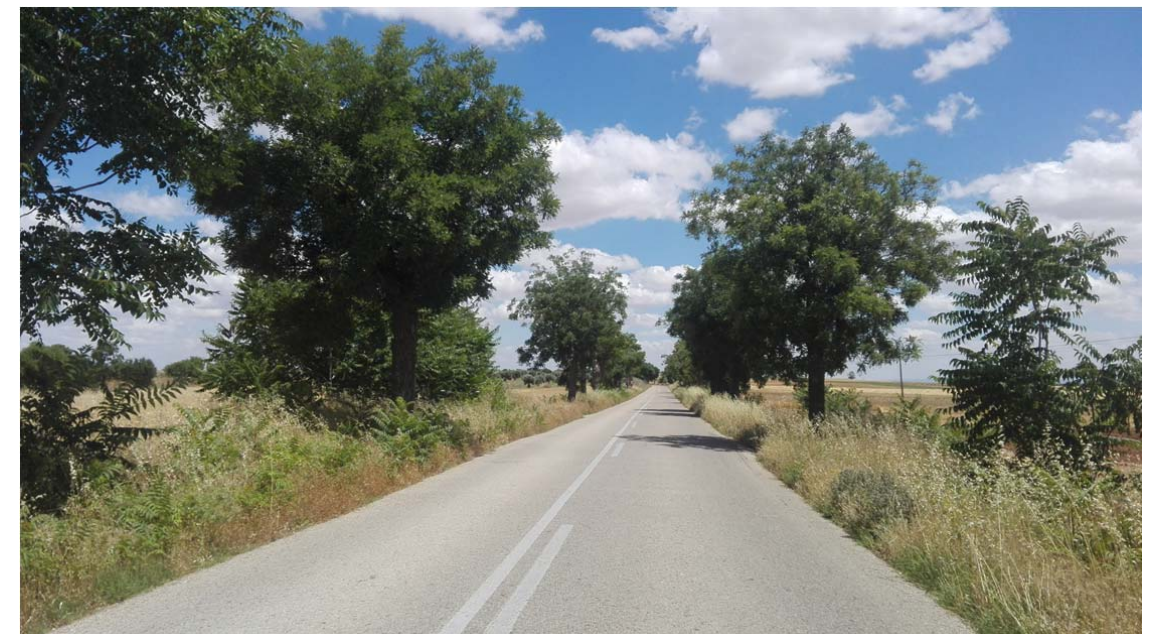
Actual M-316. Carretera sin arcenes, árboles en las lindes. Sin terraplén

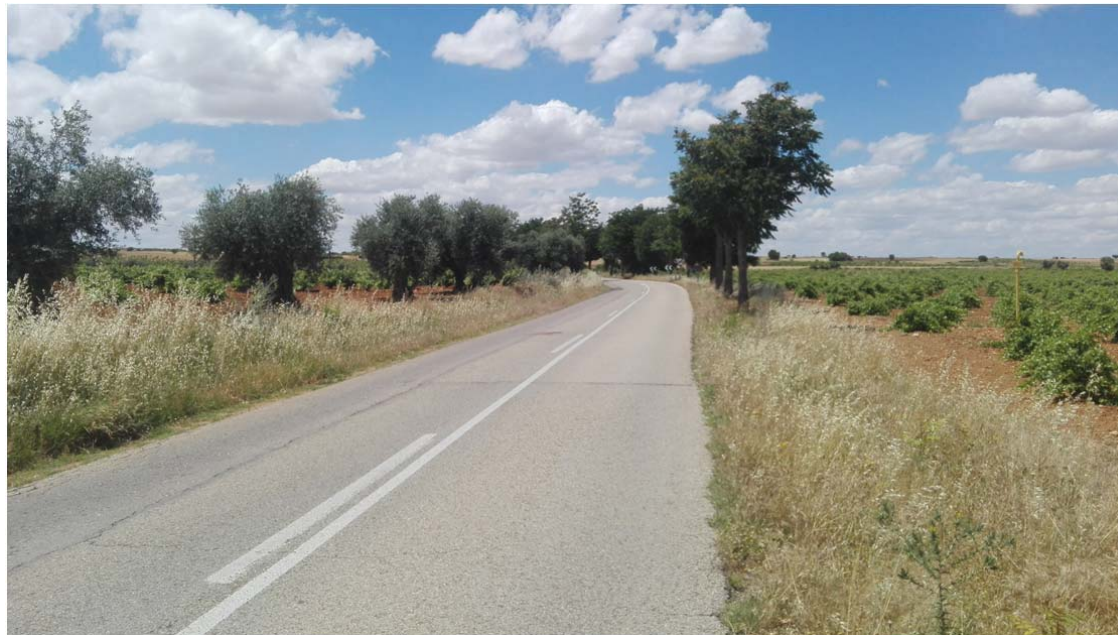
Actual M-316. Carretera sin arcenes, árboles en las lindes, sin terraplén. Viñedos en las lindes. PK 1+200

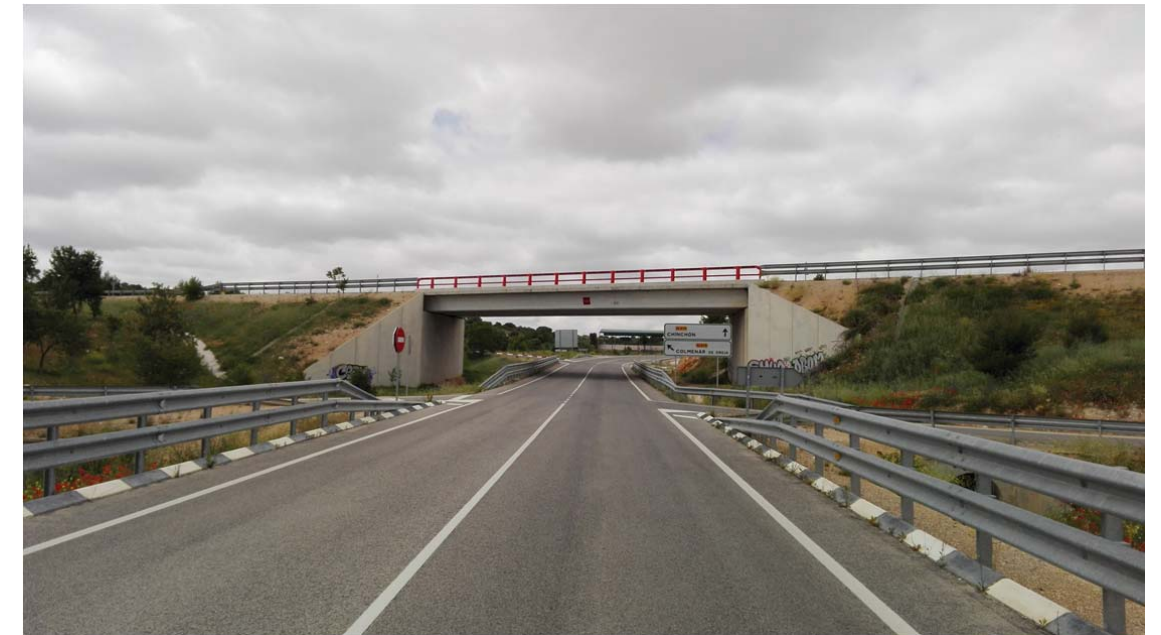
Actual M-316. Carretera con arcenes, Paso superior con la M-317. PK 4+040

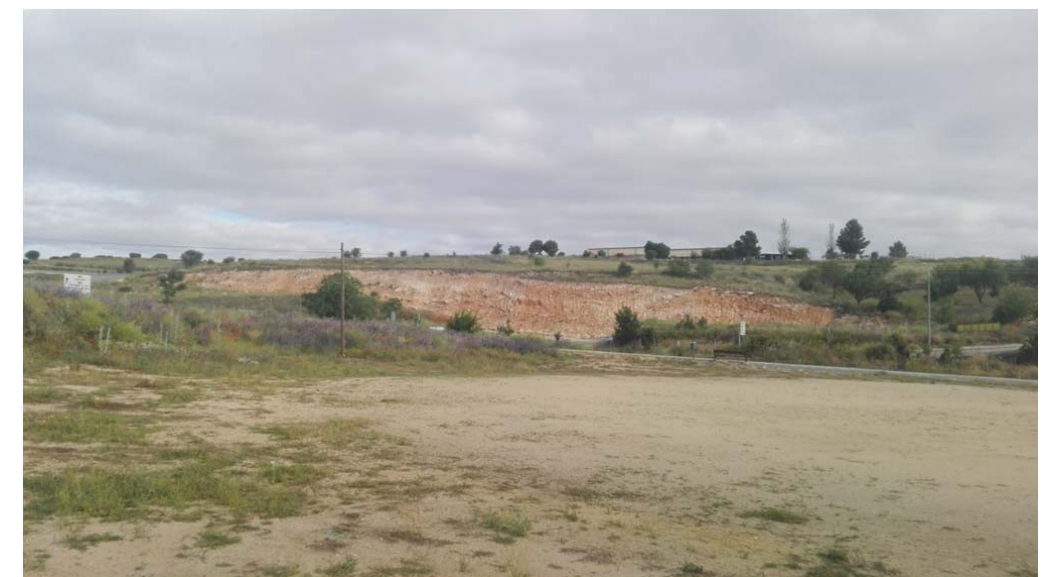
Vista emplazamiento C9 y trinchera M-316

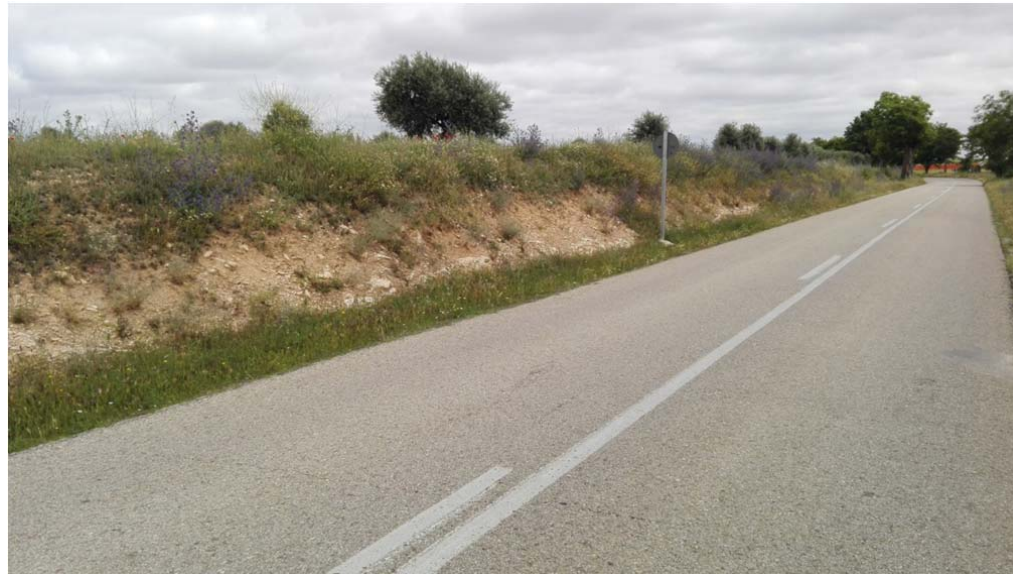
Calizas del páramo y caliches zona Valdelaguna, altura de talud: 2-2.5 m. Actual M-316

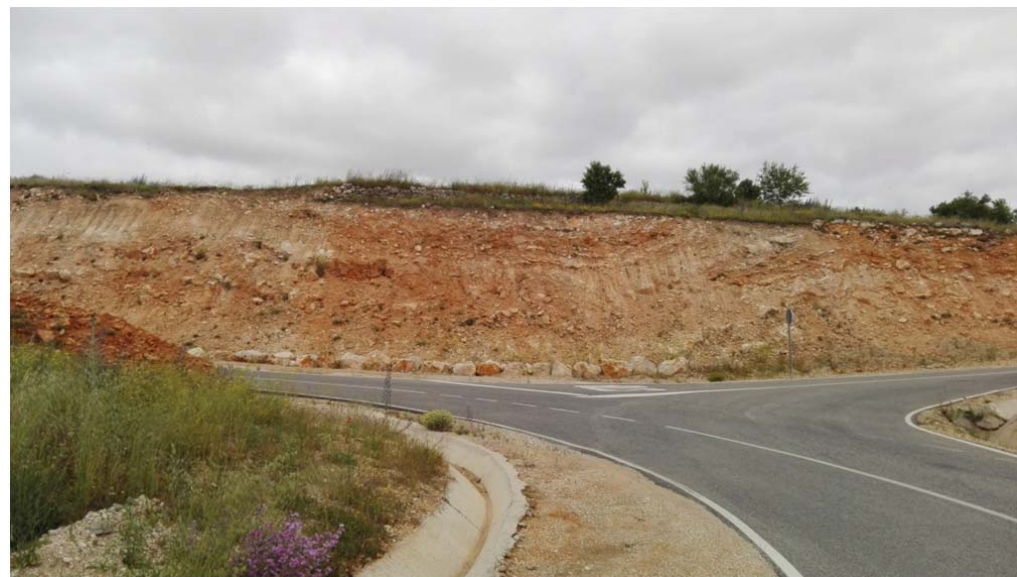
Talud en cruce de M-317 con M-316 (PK 4+040). Base de las calizas del Páramo

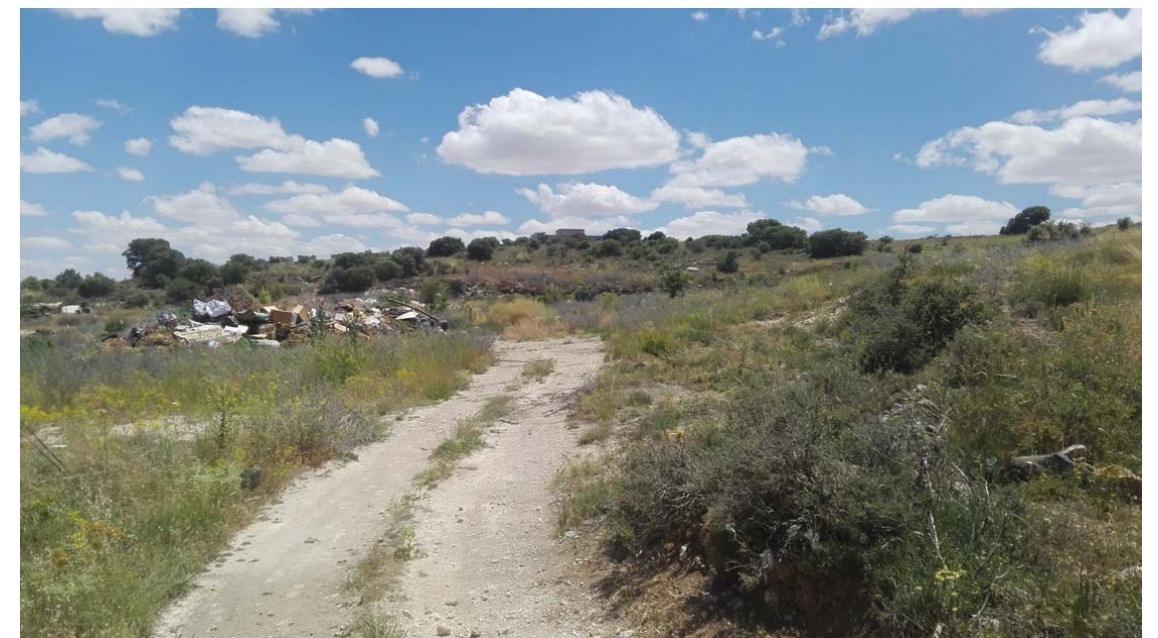
Zona de vertedero junto a Campo de fútbol de Valdelaguna, junto al PK 3+900 de M-316

Una de ellas está situada al pie de los terraplenes de las pistas del aeródromo de Valdelaguna, se trata de zonas algo degradadas que podrían acoger parte del sobrante, junto al PK 3+550 – PK 3+900; y un espacio entre el enlace de las carreteras M-316 y la M-317.
