MODIFICACIÓN DEL PLAN GENERAL EN EL UZPp 3.01 “DESARROLLO DEL
ESTE - VALDECARROS” Y EL AOE.00.11 “CANTILES DEL MANZANARES”

DOCUMENTO INICIAL ESTRATÉGICO

ESTUDIO DE CARACTERIZACIÓN
DE LA CALIDAD DE LOS SUELOS

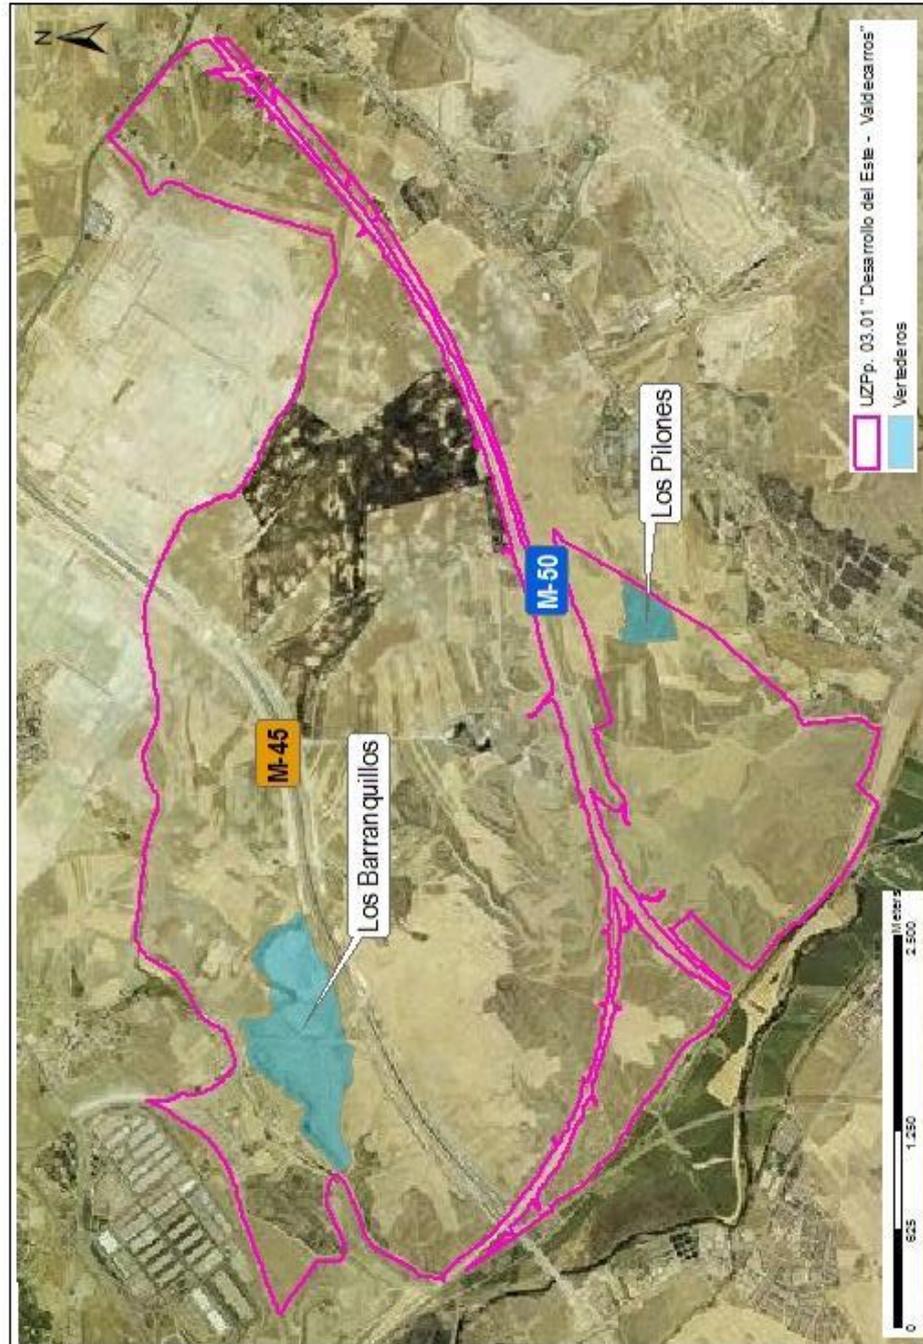
UZPp 3.01 "Desarrollo del Este-Valdecarros" y AOE.00.11 en 2001.

Año 2001

En 2001 puede apreciarse la M-45 ya ejecutada y las obras de la M-50 en ejecución. Las obras de la M-45 han supuesto el corte del vertedero de Los Barranquillos. En esta imagen se hace más evidente que en alguna de las anteriores la disposición del vertedero de Los Pilonos al sur del ámbito objeto de estudio.

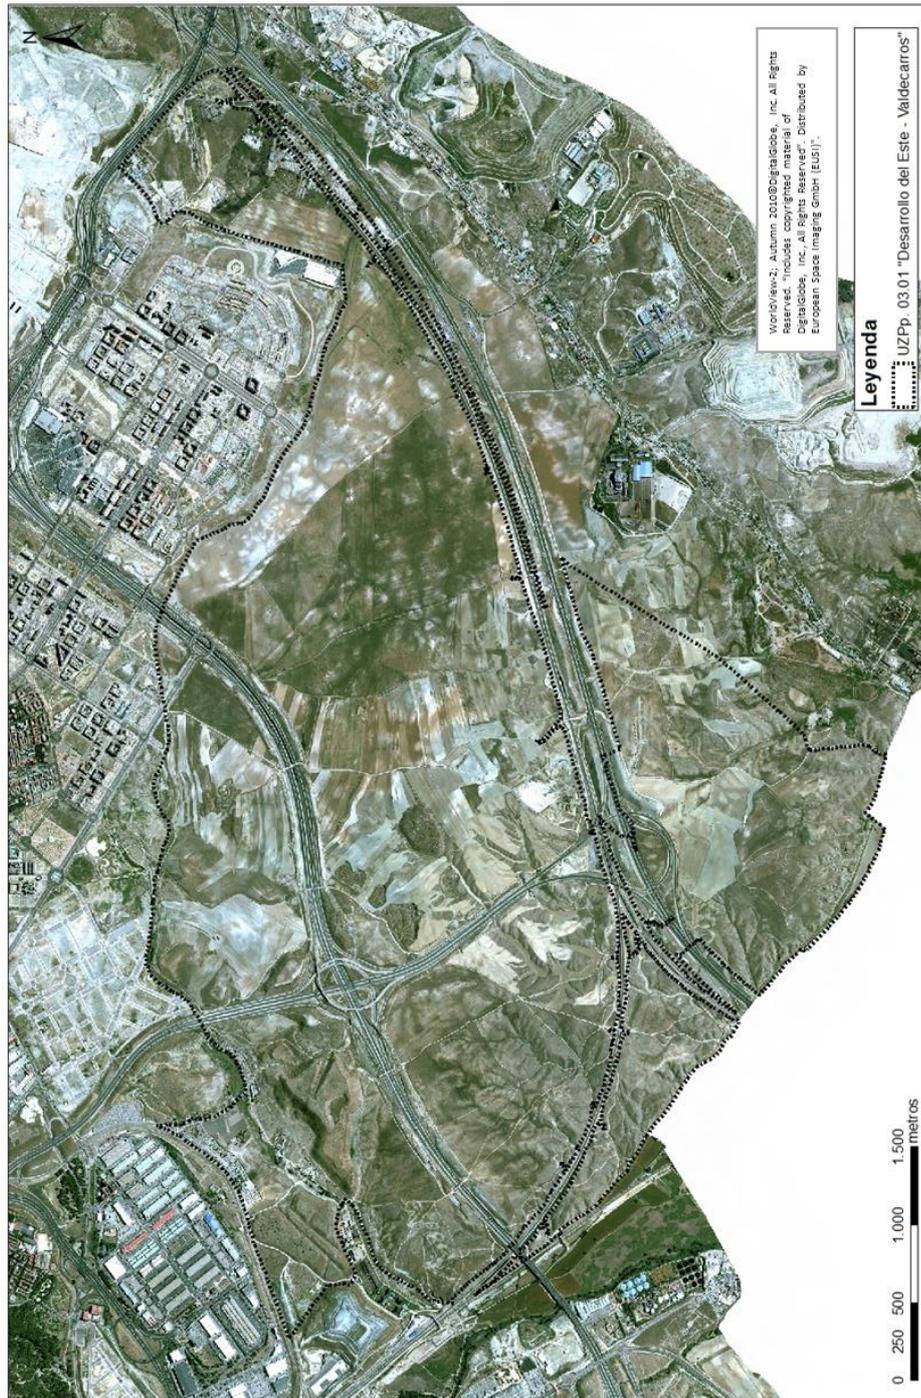
UZPp 3.01 "Desarrollo del Este-Valdecarros" y AOE.00.11 en 2010.

Año 2010

La situación en 2010 es muy similar a la de los últimos años anteriores, aunque se aprecia el desmantelamiento de la yesera.

Se observan nuevos vertidos de inertes junto a la A-3, al norte y al sur del poblado del Gallinero.
