ESTUDIO DE CARACTERIZACIÓN DETALLADA DEL SUELO POR CLAUSURA DE LA SUBESTACIÓN ELÉCTRICA STR "EL ROSÓN" (GETAFE - MADRID)

Ref: MMOGE -381
Marzo 2011

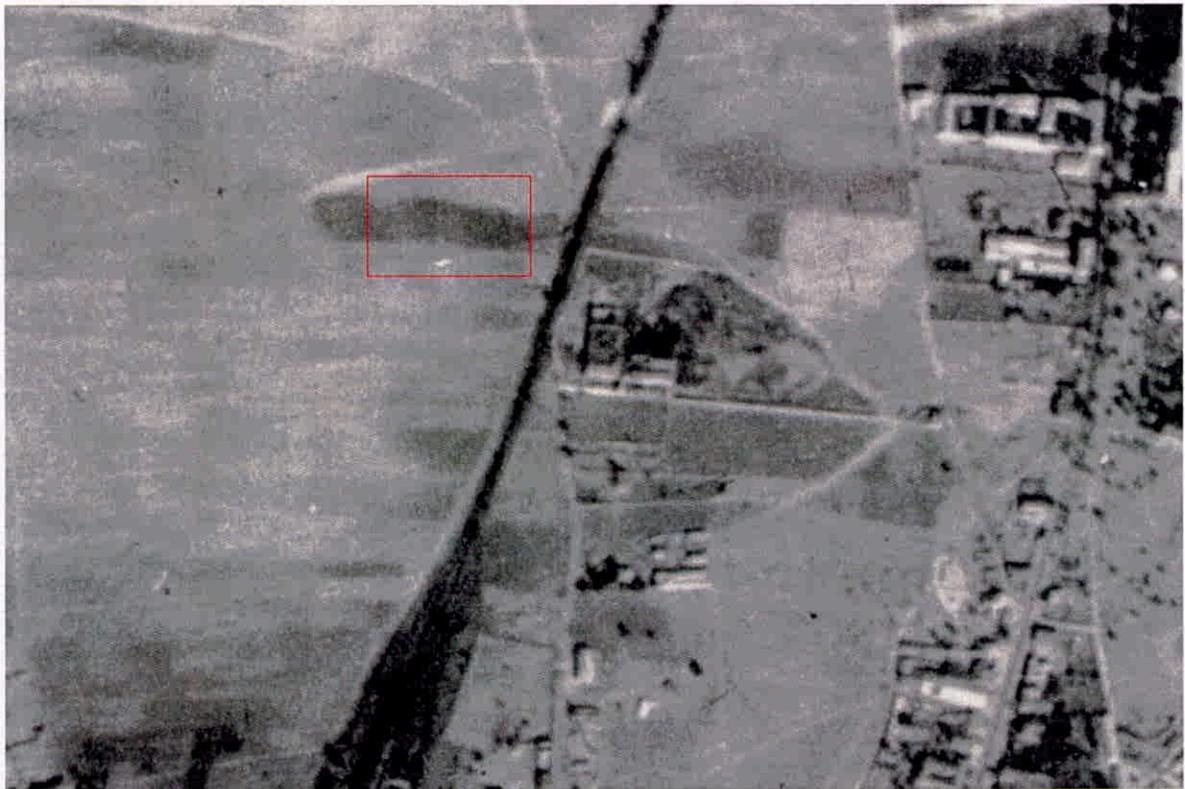
Figura 2.2 Ortofotografía aérea (1946)

Vuelo de 1946: en la imagen se aprecia como el uso del suelo existente en los terrenos correspondientes al emplazamiento es el agrícola. Concretamente el cultivo de secano mayoritario en la zona era el de cereal. Respecto a los alrededores, se identifican usos principalmente agrícolas y residenciales asociados, así como la carretera que unía Getafe con Madrid.

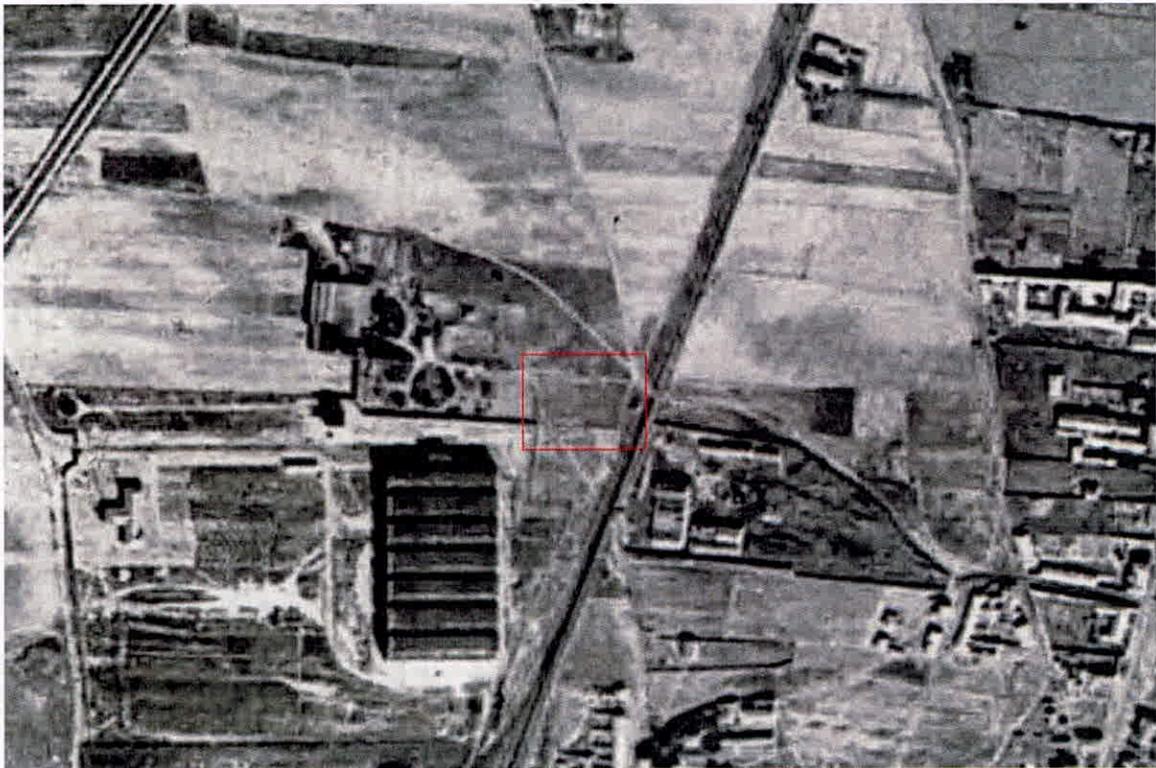
Figura 2.3 Ortofotografía aérea (1956)

Vuelo de 1956: en la imagen se aprecia como el terreno correspondiente al área de estudio presenta un uso agrícola de secano. Respecto a los alrededores, los usos identificados son el agrícola (predominante principalmente hacia el norte y el oeste) y el urbano (predominante hacia el este). Para este uso se evidencia un ligero aumento en el desarrollo urbanístico de la zona, correspondiente a la ampliación de Getafe por su límite noroeste. En este fotograma se identifica la presencia al sur de una nave de uso industrial, correspondiente a las instalaciones de John Deere en el municipio de Getafe, adquiridas este mismo año a Lanz Bulldog para la construcción de maquinaria agrícola.

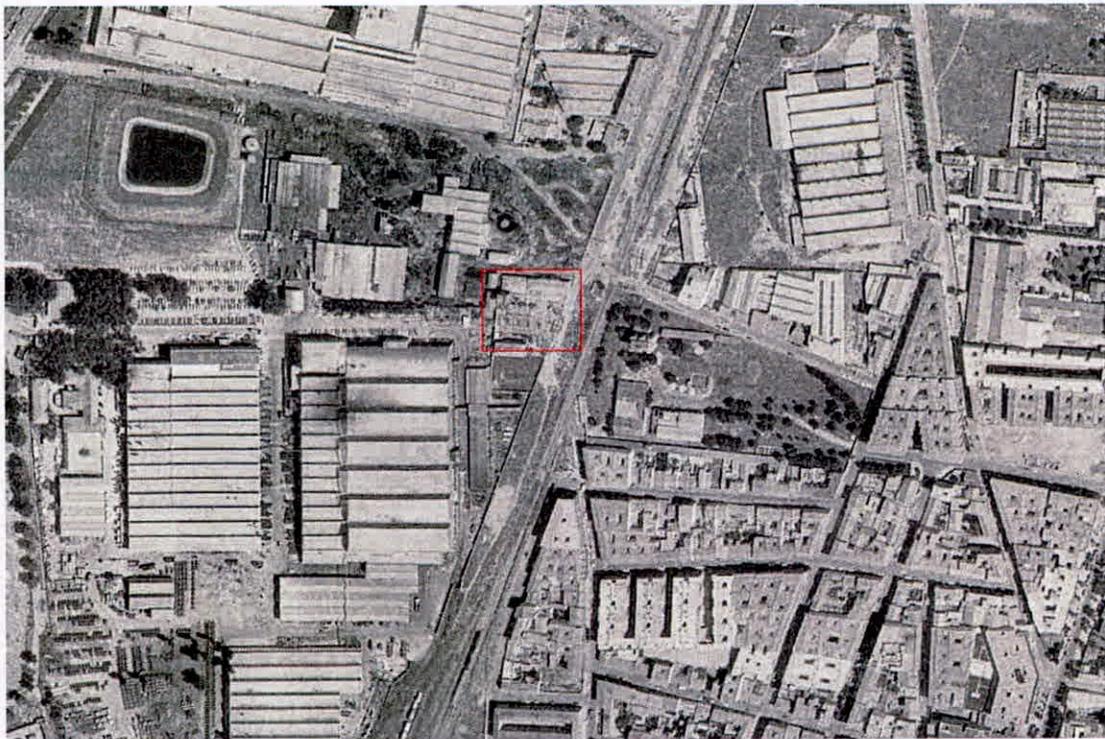
Figura 2.4 Ortofotografía aérea (1975)

Vuelo de 1975: en la imagen de este año se identifican ya las instalaciones de la subestación, la cual comenzó su actividad en el año 1968, según la información revisada. Se identifica la presencia ya de las instalaciones del parque de la subestación y del edificio de oficinas. En los alrededores, se continúa evidenciando el desarrollo urbanístico de Getafe (principalmente al este), desapareciendo el uso agrícola original. Respecto al uso industrial, se observa la presencia de naves industriales al norte del fotograma. Las instalaciones de John Deere al sur y oeste del emplazamiento se encuentran ampliadas, y se identifica la presencia de una balsa en dirección oeste.

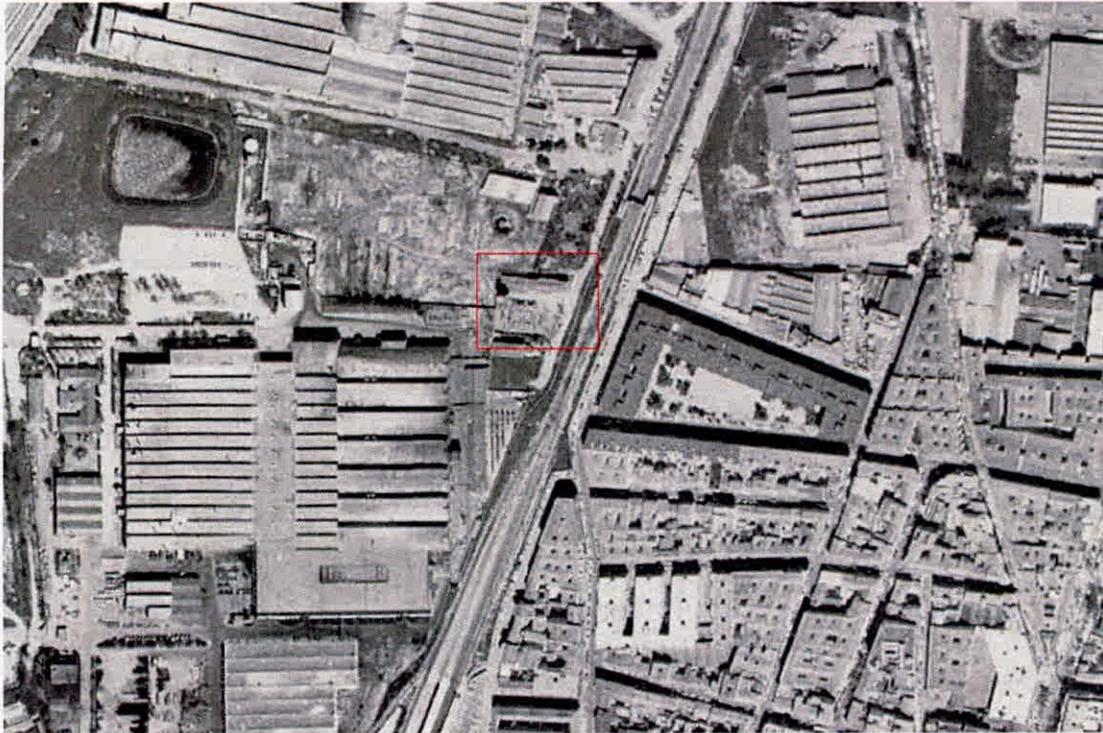
Figura 2.5 Ortofotografía aérea (1991)

Vuelo de 1991: El estado del emplazamiento y sus alrededores en este fotograma es muy similar al de 1975. Únicamente se identifica la continuación del crecimiento urbanístico hacia el este, así como la desaparición del edificio localizado en la parcela al norte de la subestación.

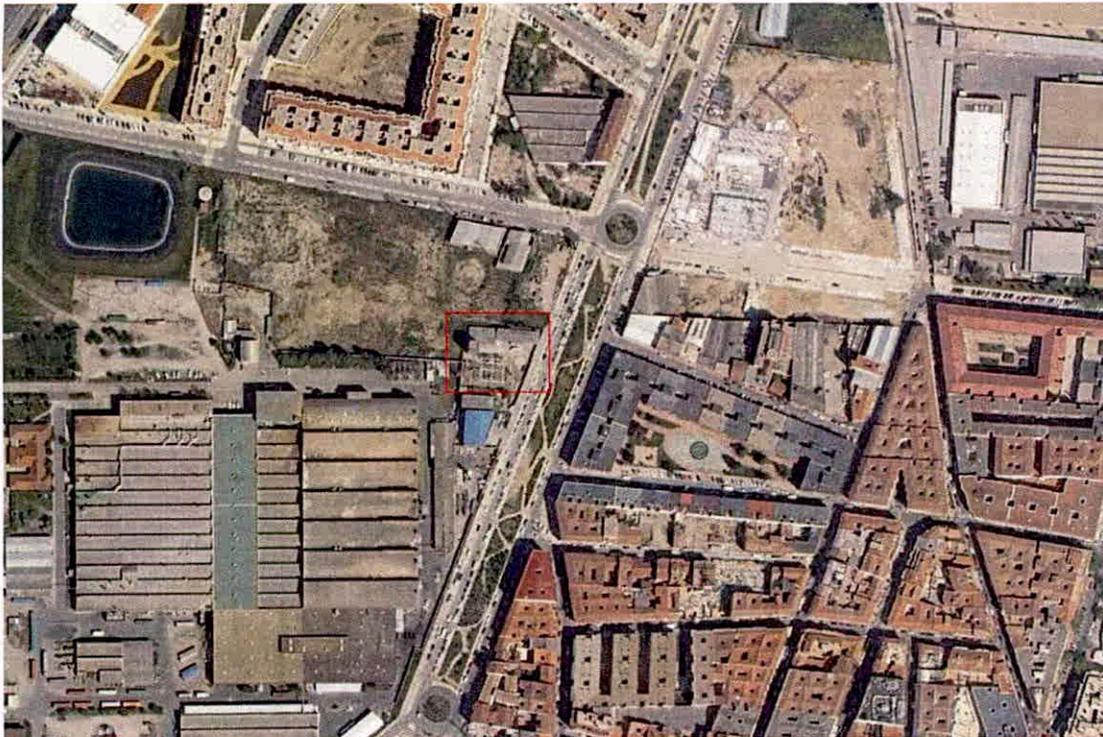
Figura 2.6 Ortofotografía aérea (2006)

Vuelo de 2006: En esta ortofoto de manera general no se evidencian cambios significativos respecto al fotograma anterior (1991). Únicamente se identifica la presencia de obras de construcción en una parcela localizada al noreste de la subestación y la construcción de edificios de viviendas en la anterior zona industrial que se localizaba al norte del fotograma.

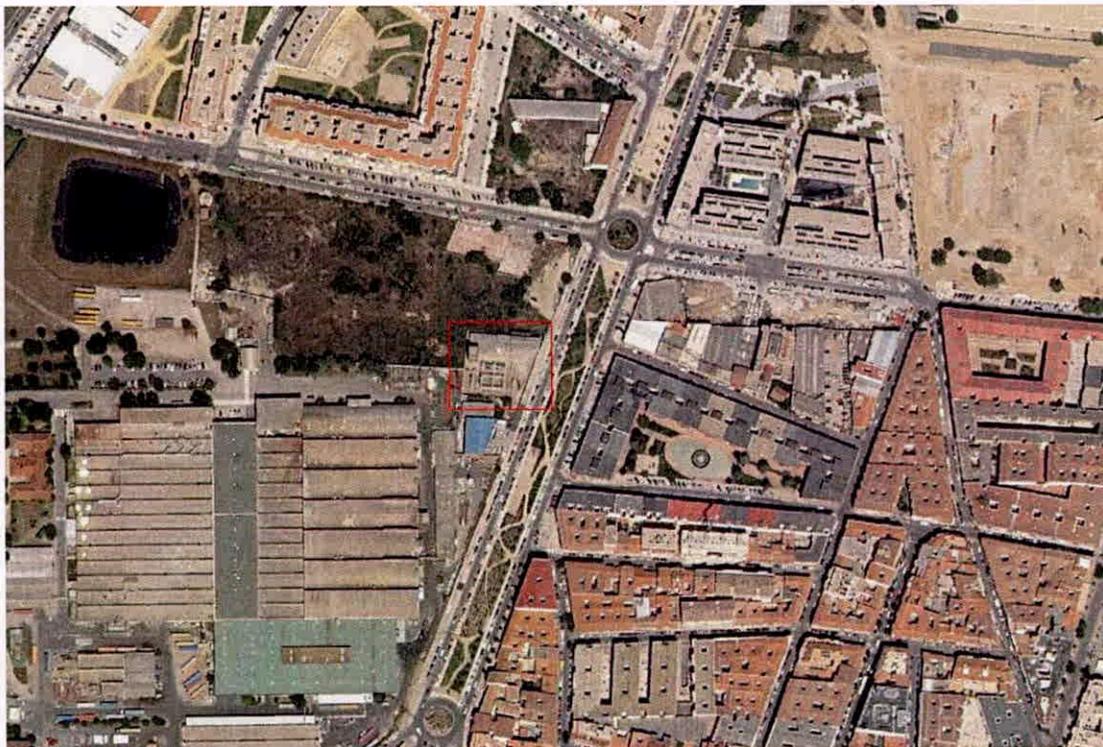
Figura 2.7 Ortofotografía aérea (2009)

Vuelo de 2009: En esta ortofoto no se evidencian cambios respecto al fotograma anterior (2006), con la presencia de la subestación en el emplazamiento, y un uso urbano residencial al este y norte e industrial al sur y oeste (instalaciones de John Deere). Únicamente se observa la desaparición de las naves que anteriormente estaban implantadas en la esquina noreste de la ortofoto.

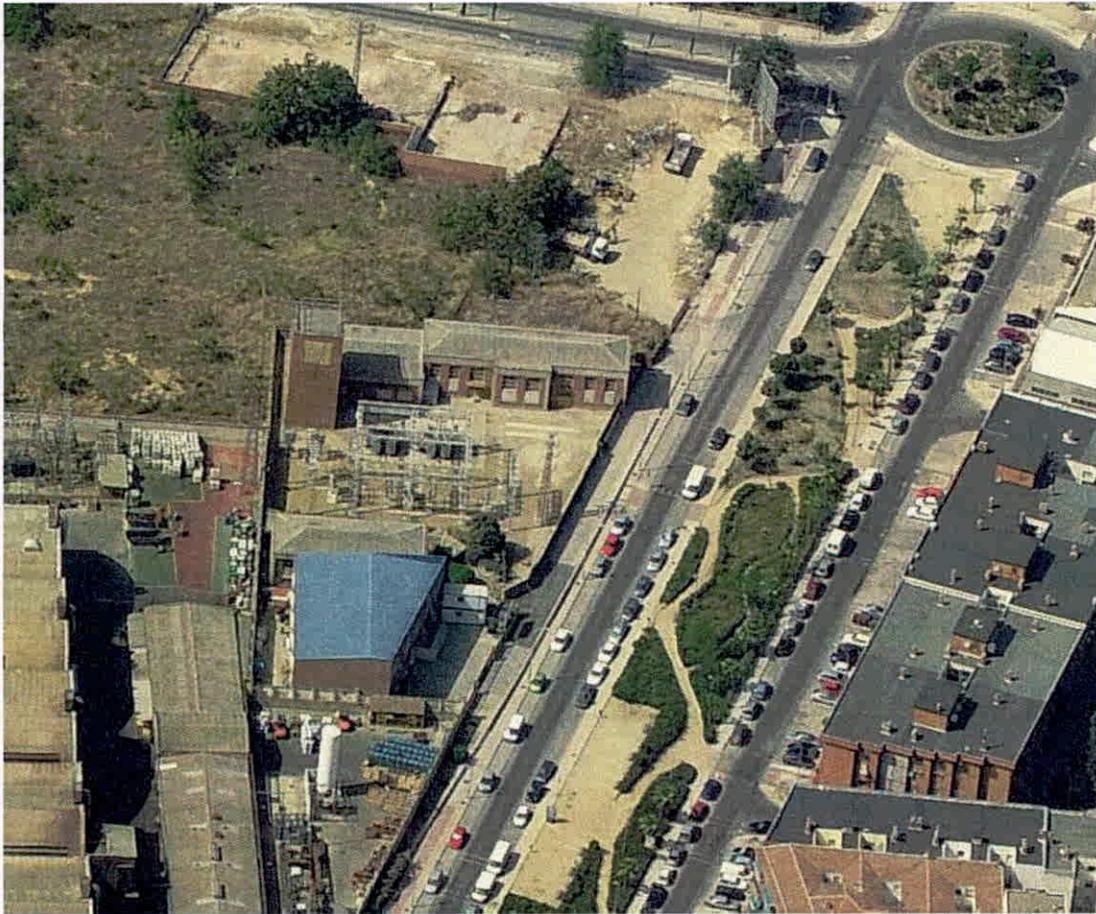
Figura 2.8 Subestación eléctrica de "El Rosón"

La subestación de "El Rosón" es una subestación transformadora convencional, cuya actividad dio comienzos en el año 1968. La superficie de la parcela es de 2.000 m², de los cuales 900 (45%) se encuentran pavimentados. Cuenta con una potencia instalada de 24.500 Kw, y sistema de tensión de 132 kV en intemperie (sector sur de la parcela) y el sistema de tensión de 15 kV formado por un conjunto de celdas ubicadas en el interior de un edificio, localizado al norte de la parcela. En el **Plano 4**, incluido en el **Anexo 1**, se ilustra la disposición de las instalaciones de la subestación.

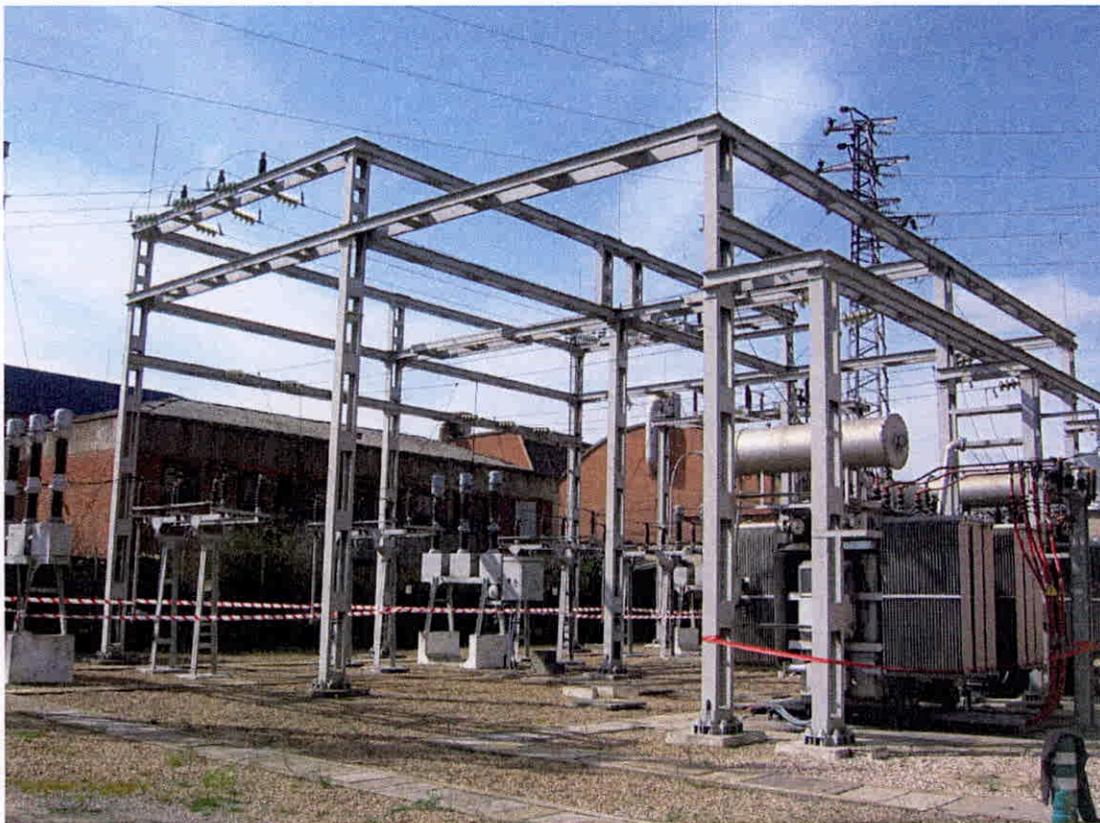
Figura 2.9 Estado actual de las instalaciones (Marzo 2011)

Según la información recopilada durante la visita realizada al emplazamiento, se ha evidenciado que en la actualidad (Marzo 2011), las instalaciones de la subestación no han sido desmanteladas, permaneciendo en la actualidad en uso.

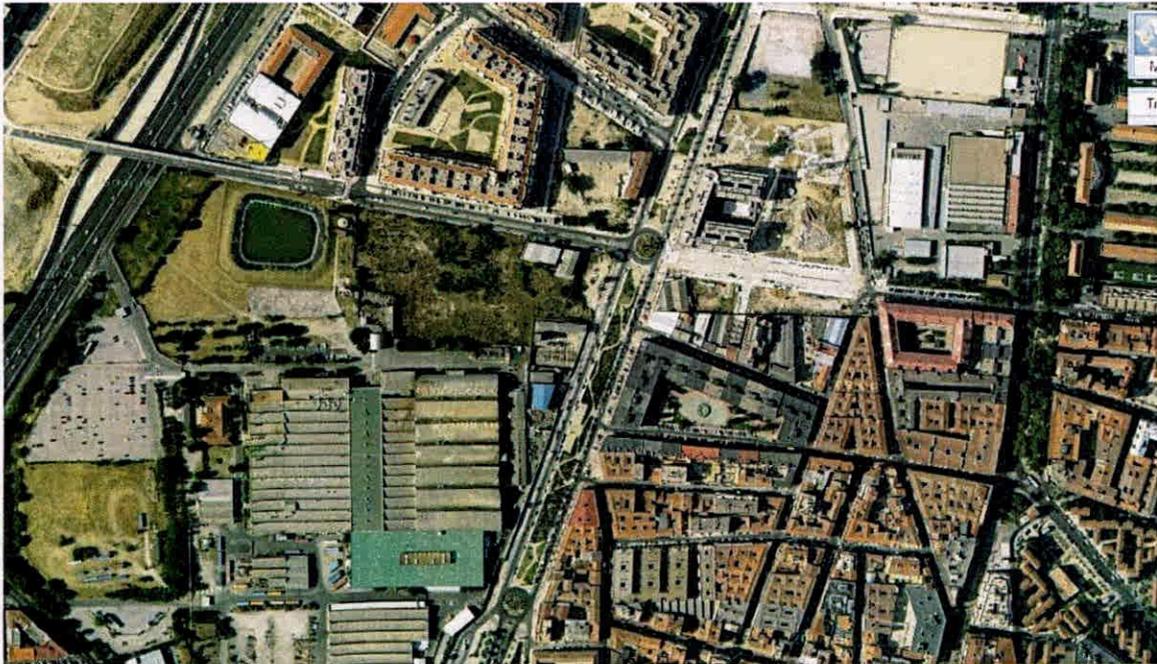
Figura 2.10 Alrededores del área de estudio

Respecto a los alrededores del ámbito de estudio, el uso mayoritario es el urbano, identificándose la presencia de edificios de viviendas y comercios, así como de parques para uso recreativo. Respecto a la red viaria, se identifican las autovías A-42 al oeste y M-45 al noreste. Como uso minoritario, se observa la presencia de uso industrial al oeste y sur del emplazamiento, correspondiente a las instalaciones de John Deere para la fabricación de maquinaria agrícola.

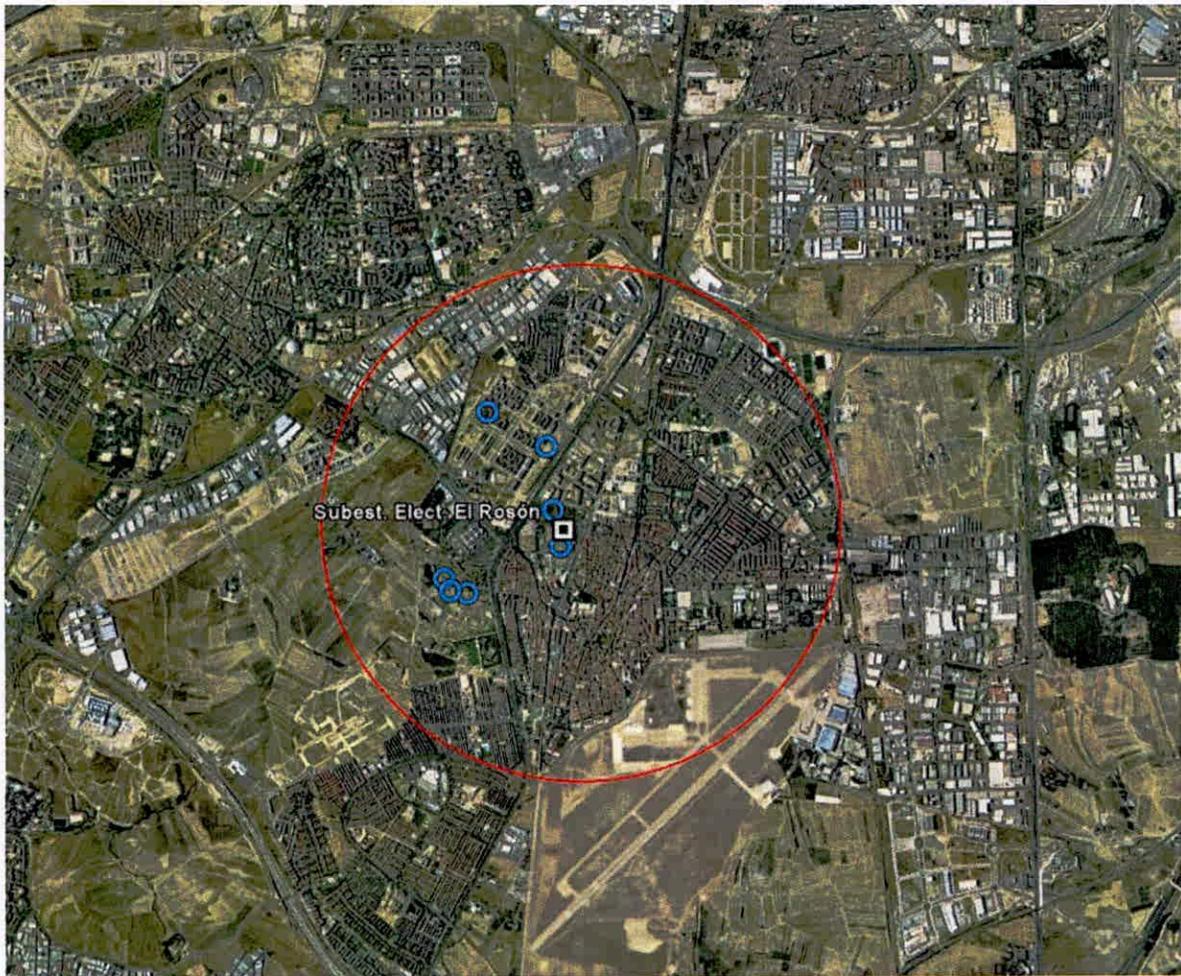
Figura 2.11 Aprovechamientos de agua subterránea en las cercanías del área de estudio

Según el inventario del organismo consultado, en las proximidades del área de estudio se ubican un total de siete aprovechamientos registrados, localizados en la siguiente imagen y con las características que se incluyen en la **Tabla 2.4**.

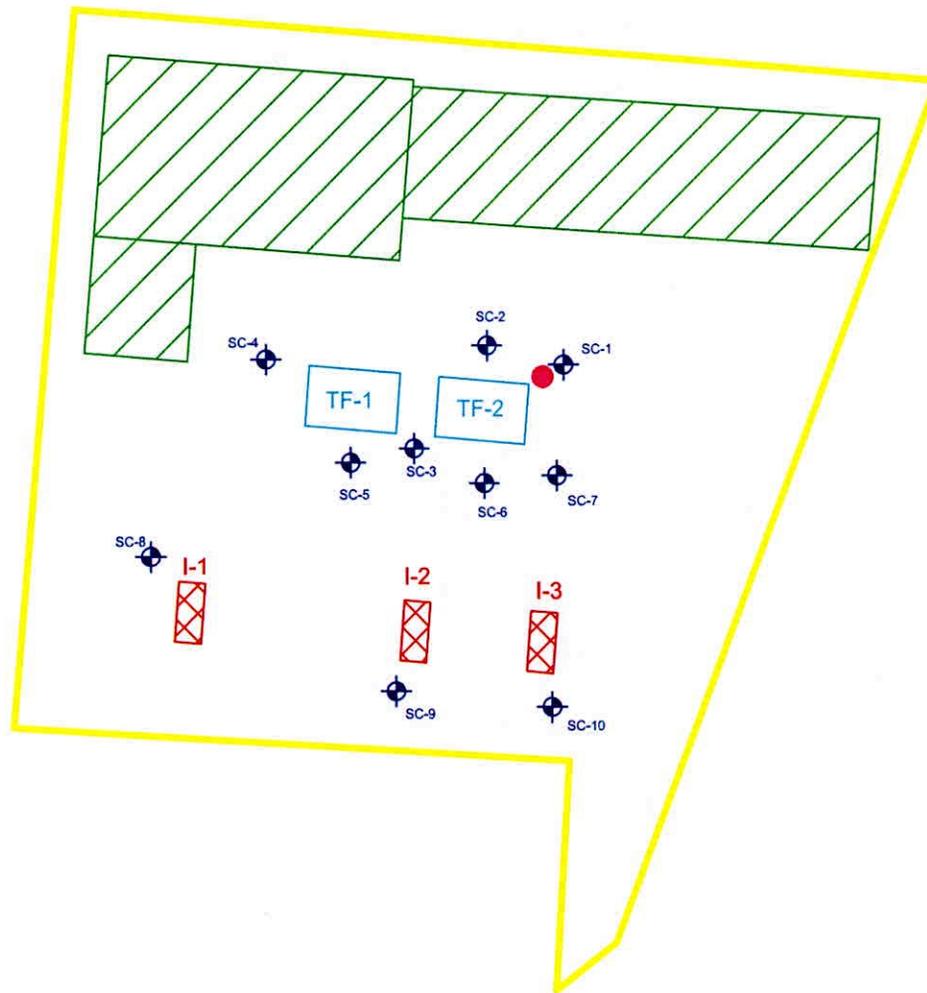
SC-01		NGR (Uso urbano)	NGR (Uso Industrial)
2155/SC-01/S-0060	PCB-Suma (mg/kg)	0,009	0,8

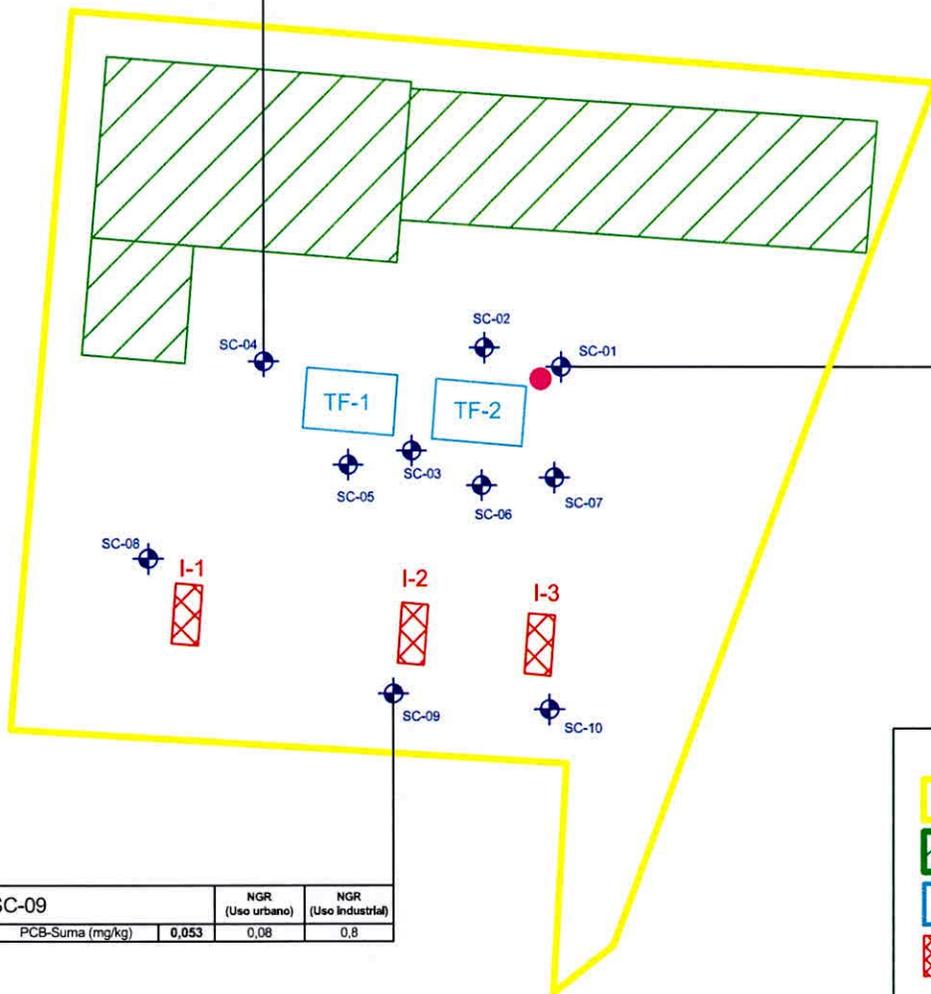
SC-09		NGR (Uso urbano)	NGR (Uso Industrial)
2155/SC-09/S-0060	PCB-Suma (mg/kg)	0,053	0,8

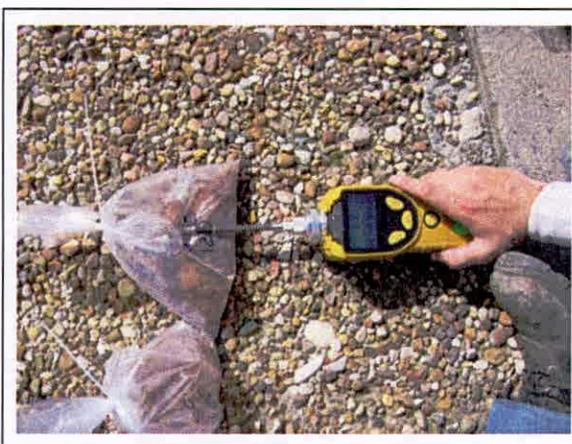
Medidas de PID

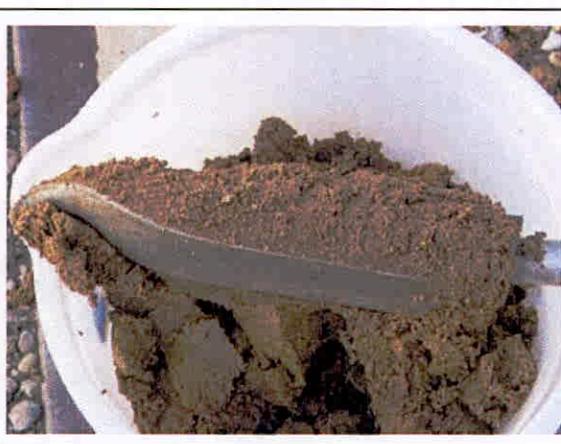
Sonda manual

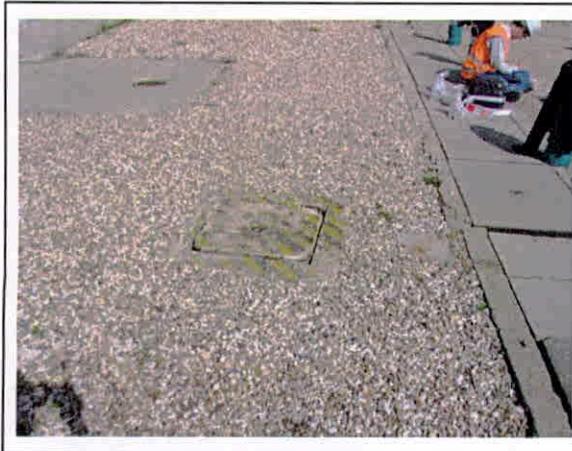
Arqueta depósito de aceite

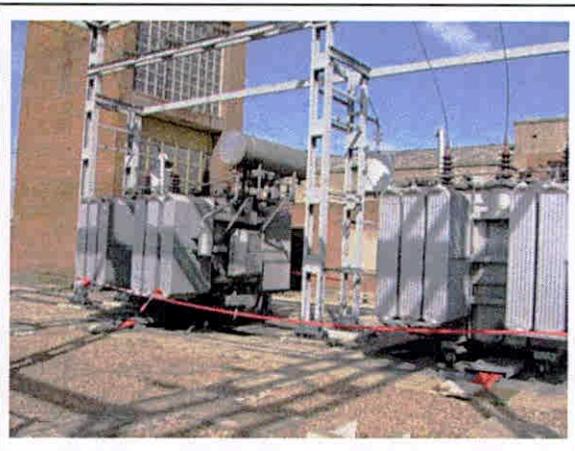
Transformadores

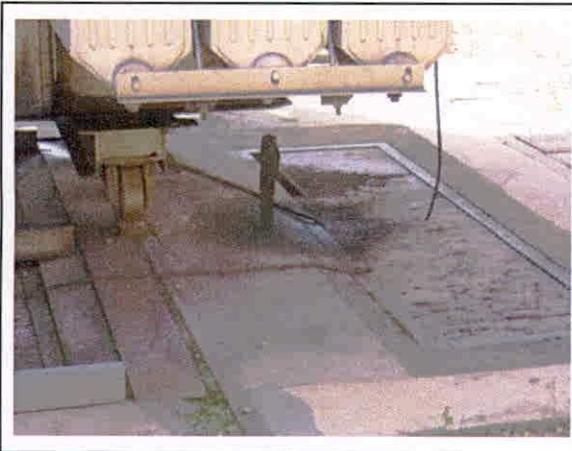
Rejilla drenaje de transformadores

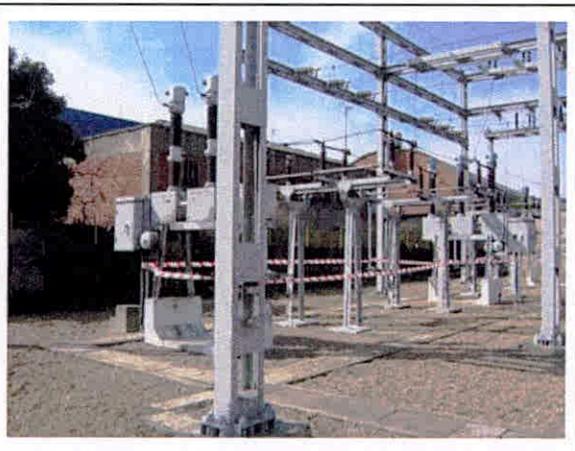
Interruptores
