# Instalación y Conservación Preventiva de Materiales Fotográficos en el ARCM

*A camino entre lo real y lo ideal*

José Carlos Merino Rellán. *Jefe de Servicio de Circulación del ARCM*  
Marta Monterroso López. *Jefa de Servicio de Conservación del ARCM*

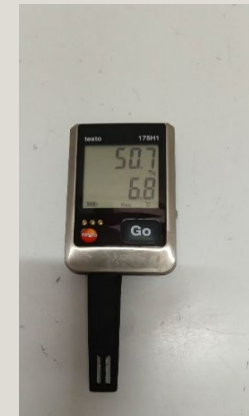
Sistema de control ambiental

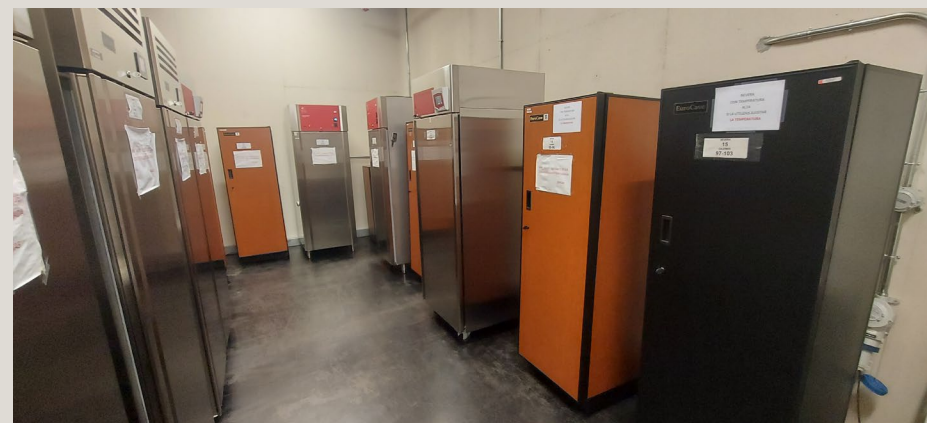
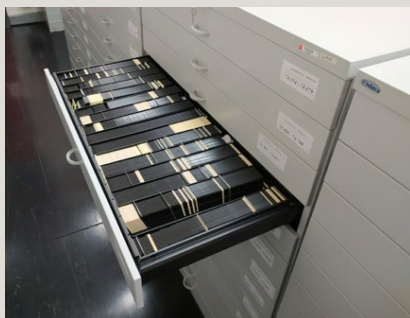
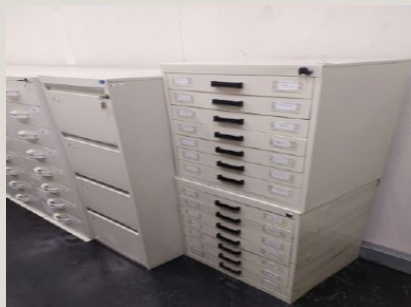
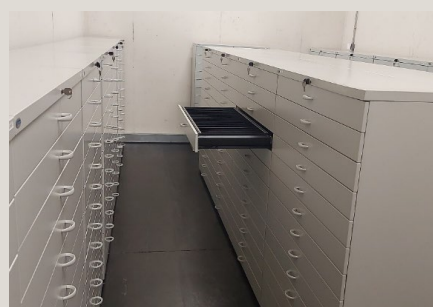
Armarios climáticos

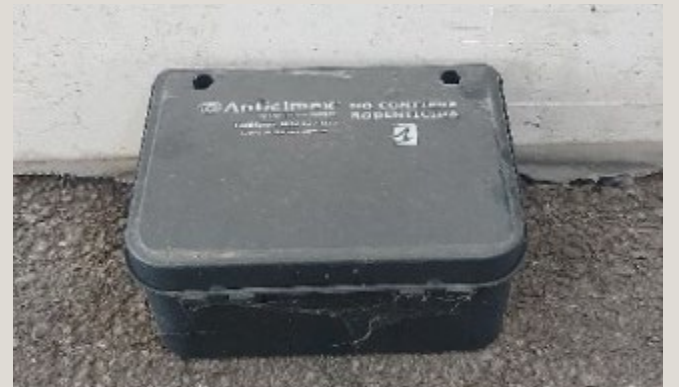
Sistema de control de roedores con monitorización remota

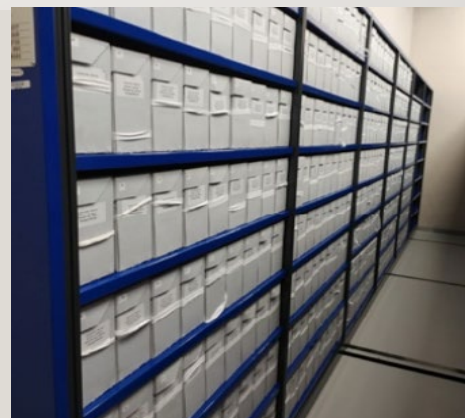
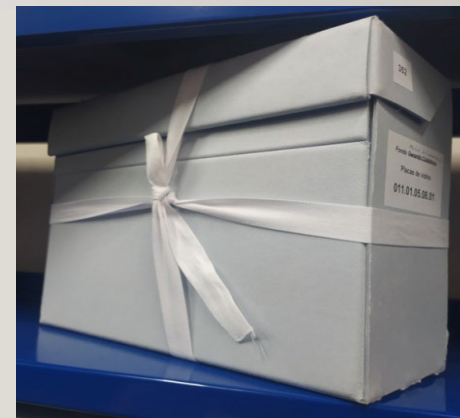
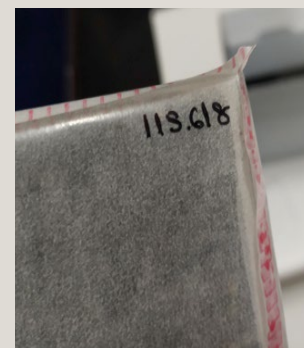
# LABORES CONCRETAS DE CONSERVACIÓN DEL MATERIAL FOTOGRÁFICO. Placas de Vidrio. Situación inicial

- **Instalación:** depósito con temperatura y humedad controlada, estanterías compactas de baldas.
- **Contenedores:** cajas acolchadas de cartón y solapa abatible con etiquetas de papelería y atadura de cinta de balduque.
- **Envoltorios y marcado:**
  - Sobres de papel glassine con signatures en rotulador lumocolor permanente e insoluble.
  - Sobres en cruz de papel de conservación conteniendo al anterior y con signatures a lápiz.
- **Colocación:** en cajas separadas por formatos en una o varias filas (según formato) sin separaciones, y alguna con mezcla de formatos (al final del fondo o en fondos muy pequeños).
- **Conservación:** Separación de las placas en mal estado de conservación en cajas aparte

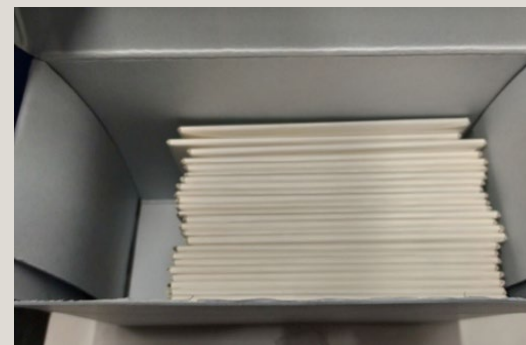
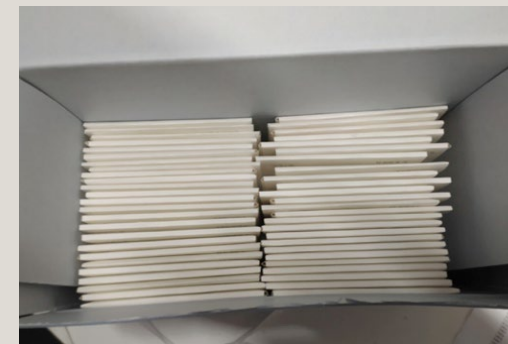
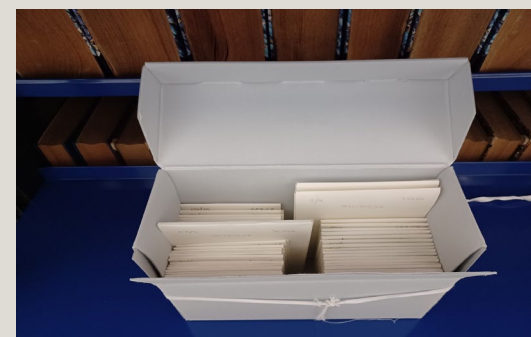
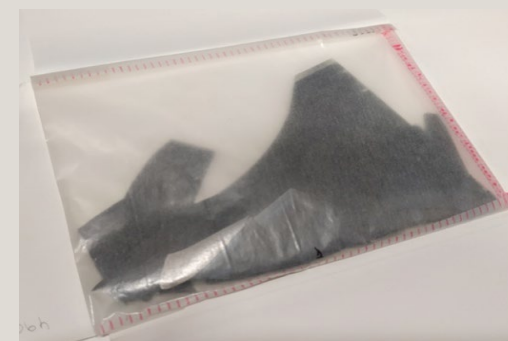
# LABORES CONCRETAS DE CONSERVACIÓN DEL MATERIAL FOTOGRÁFICO. Placas de Vidrio. Problemas

- **Cajas** no adaptadas al tamaño de los artefactos, disposición en una o dos filas, algunas con mezcla de formatos.
- **Decoloración** de sobres de papel glassine que en muchos casos tenían colorantes rojos en sus juntas.
- La mayoría de los artefactos presentan **suciedad** (huellas dactilares, depósitos, polvo...)
- **Roturas** en los traslados por movimiento interno de las placas de vidrio.
- Situación de las placas “**sin imagen recuperable**” o “en mal estado de conservación”

- Limpieza previa a su digitalización.
- Retirada del balduque y sobres de glassine.
- Estabilizar las placas rotas mediante montaje.
- Monitorización de las condiciones ambientales y del estado de conservación. Analizar y valorar las placas degradadas para su separación o destrucción controlada, previa autorización del Consejo de Archivos.
- Compartimentación de cajas de placas con mezcla de formatos
- Relleno de espacios para evitar movimientos internos

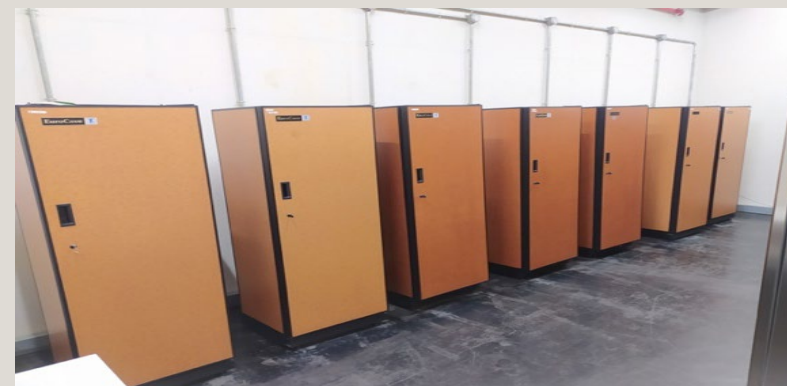
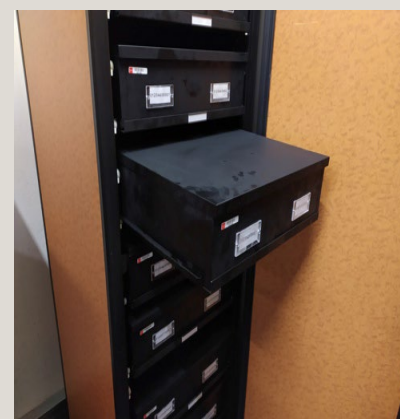
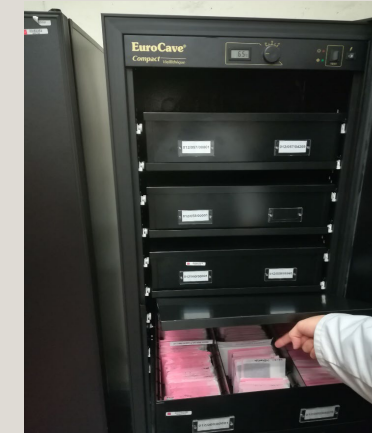
# LABORES CONCRETAS DE CONSERVACIÓN DEL MATERIAL FOTOGRÁFICO. Plásticos: Nitratos y Color. Situación inicial

- **Instalación:** depósito con neveras/vinotecas con temperatura interior controlada (entre 5 y 7 grados), enfriamiento por frío húmedo (>60%) y adaptadas físicamente para la instalación de material fotográfico.
- **Contenedores:** cajones de metal negro secado al horno.
- **Envoltorios y marcado:** sobres de papel glassine de diversas calidades con signatures anotadas en rotulador *Lumocolor*, indeleble e insoluble.
- **Colocación:** separados los nitratos monocromos de los acetatos/poliéster en color en distintas neveras y en cajones por formatos.
- **Conservación:** separación de los negativos en mal estado de conservación en neveras aparte.

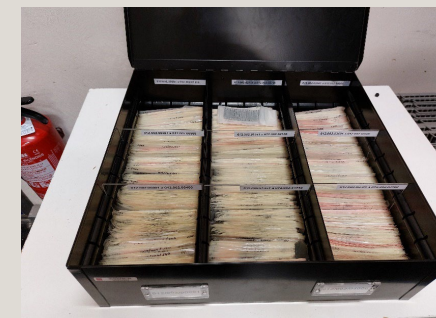
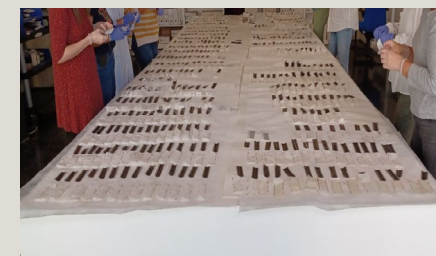
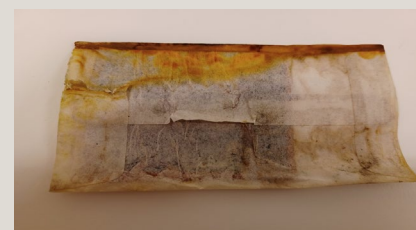
# LABORES CONCRETAS DE CONSERVACIÓN DEL MATERIAL FOTOGRÁFICO. Plásticos: Nitratos y Color. Problemas (I)

- **Fugas de agua ocasionales y exceso de humedad** en el interior de las neveras que se complica con:
  - Uso de cajones metálicos no aislados por las bisagras
  - Uso de sobres de papel glassine antiguos con adhesivos en mitad del ensobrado o con colorantes en las juntas.
- **Deterioros** físicos y químicos en las fotografías, sobre todo por hidrólisis ácida consecuencia de la alta humedad (>60%).
- Necesidad de **mayor frío** para los negativos color.
- Dificultad en la **identificación** masiva de los nitratos y poco aislamiento del resto del material.

- Adquirir y sustituir los armarios climáticos de frío húmedo por los de frío seco con control de temperatura y humedad (para nitratos).
- Sustitución de cajones metálicos por otros de cartón de conservación y de los sobres por otros con el PAT.
- Monitorización del control ambiental del depósito:
  - Instalación de un data logger
  - Inspecciones diarias y quincenales
  - Registro de las temperaturas diarias
  - Apertura del depósito para bajar la temperatura del mismo
- Traslado de la zona de atemperación fuera del depósito, al pasillo que está más refrigerado.
- Propuesta de eliminación de los negativos irrecuperables al Consejo de Archivos

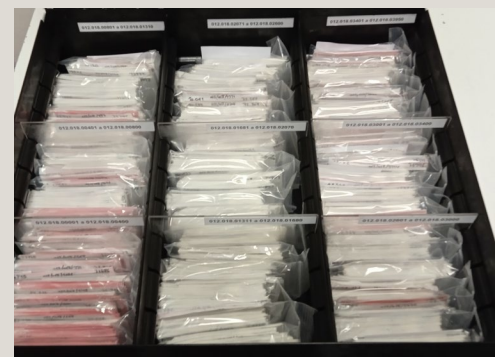
Cajones con negativos embolsados

- **Embolsado de los negativos** en color en bolsas de polietileno con papel absorbente y tiras indicadores de control de humedad. Sustituir cajones metálicos con restos de óxido y revisión del estado de conservación
- Colocación de bandejas con **sales higroscópicas**.
- **Precintado de los cajones:** uso de cinta lineco como aislante.
- Separación de los cajones de las paredes del fondo.

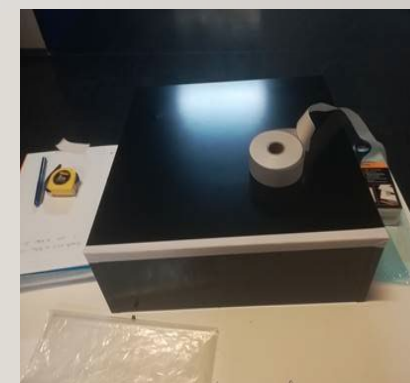
Precintado de cajón

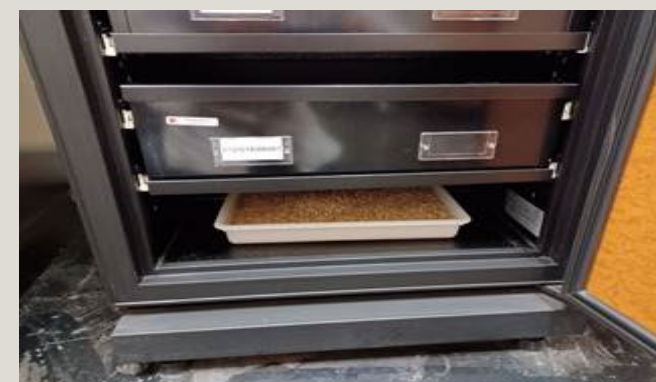
Bandejas con sales higroscópicas

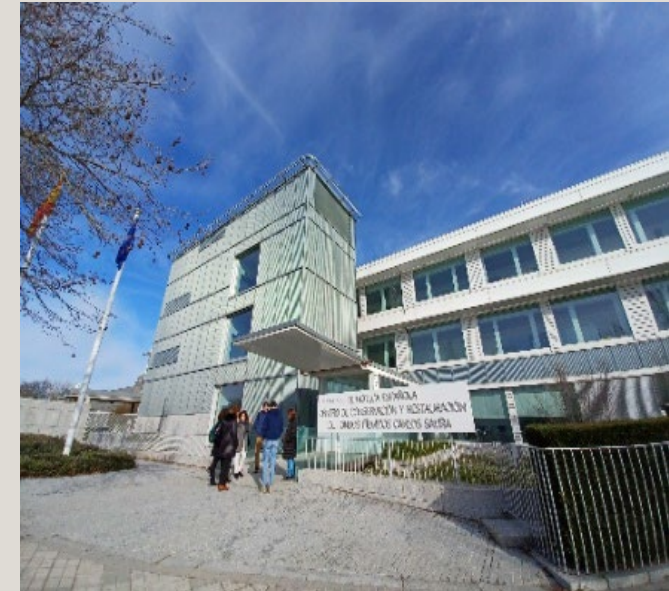
# LABORES CONCRETAS DE CONSERVACIÓN DEL MATERIAL FOTOGRÁFICO. **Plásticos: Nitratos y Color. Actuaciones de mejora (y 5)**

- Mantener los nitratos aislados en los armarios climáticos.
- Habilitar una “**sala fría**” en los depósito del archivo:
  - Trabajos realizados:
    - Estudio y valoración de la idoneidad
    - Selección de depósitos para la sala
    - Visitas técnicas a otros centros
    - Conocimiento de propuestas técnicas
  - Requerimientos técnicos:
    - Temperatura por debajo de 10 y HR 20-50%
    - Control estable y uniforme en todo el recinto de la temperatura y humedad
    - Software de control remoto de la instalación. Alarmas de fallos

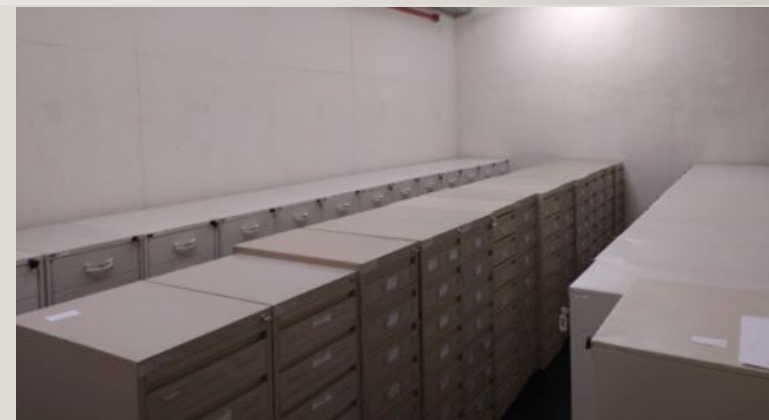
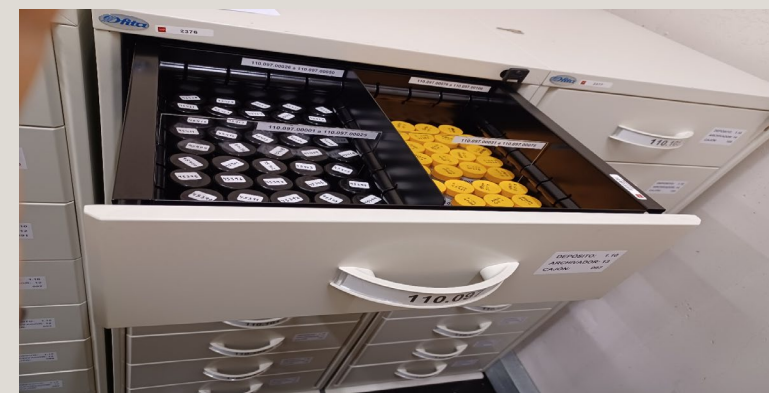
## Plásticos: Acetato/Poliéster Monocromo en Rollos de Carrete. Situación inicial

- **Instalación:** depósito propio con control medio ambiental externo y archivadores.
- **Contenedores:** cajones y bateas de metal negro secado al horno con uso de separadores de distinta naturaleza.
- **Envoltorios y marcado:** botes de polipropileno con agujeros de aireación en la parte superior y anotaciones impresas sobre etiquetas. Conviven con otros botes de material desconocido y herméticos.
- **Colocación:** dentro de las bateas en hileras con separadores por grupos.
- **Conservación:** separación de los rollos de negativos en mal estado de conservación en archivadores aparte.

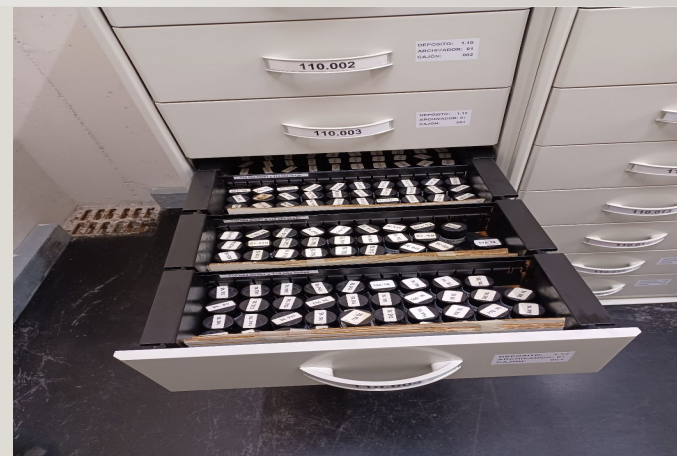
## LABORES CONCRETAS DE CONSERVACIÓN DEL MATERIAL FOTOGRÁFICO. **Plásticos: Acetato/Poliéster Monocromo en Rollos de Carrete.** **Problemas**

- Aislamiento y **falta de aireación** del material fotográfico, lo que puede favorecer/acelerar la descomposición de los acetatos.
- **Materiales** usados no del todo correctos para la preservación.
- Dificultad del rollo cara al uso de guías para su **digitalización**.
- Situación de los negativos plásticos “**sin imagen recuperable**” o “en mal estado de conservación”.

- **Revisión del estado de conservación** y registro de deterioros:
  - Separar los artefactos en estado avanzado de hidrólisis ácida para evitar que afecten al resto.
  - Establecimiento del grado de deterioro para reubicar en un armario climático para su digitalización o para su eliminación, previa propuesta al Consejo de Archivos.
- Revisión del **estado de la batea**: limpieza o sustitución.
- Revisión de los **botes**: limpieza o sustitución y repaso de las perforaciones.
- **Sustitución de etiquetas de bateas y botes** por su deterioro o desprendimiento
- **Sustitución de botes** con tapa amarilla por los botes negros (polipropileno) con perforaciones que permite la aireación.

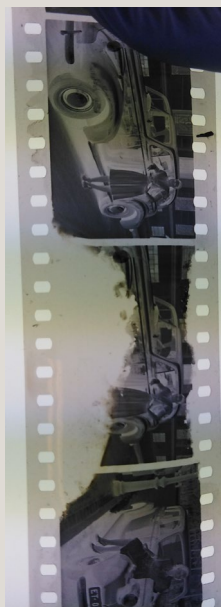
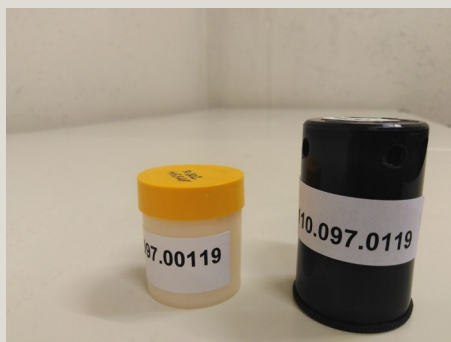
# LABORES CONCRETAS DE CONSERVACIÓN DEL MATERIAL FOTOGRÁFICO. Plásticos: **Acetato/Poliéster Monocromo en Rollos de Carrete. Actuaciones de mejora (I)**

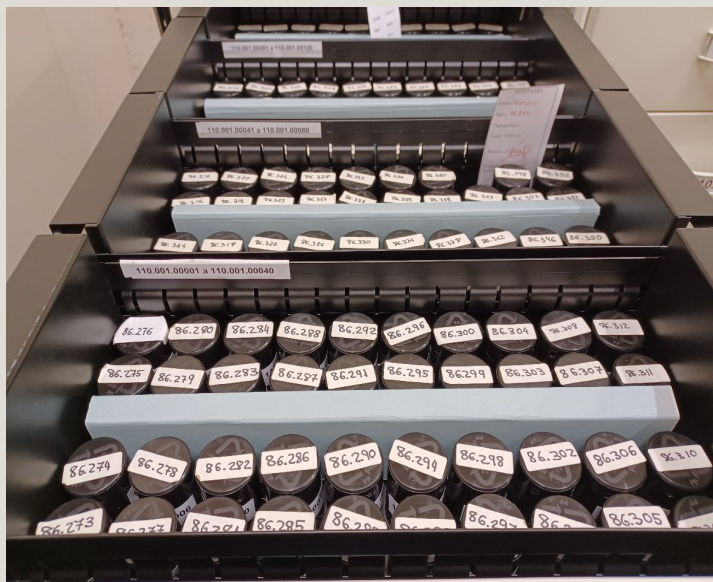
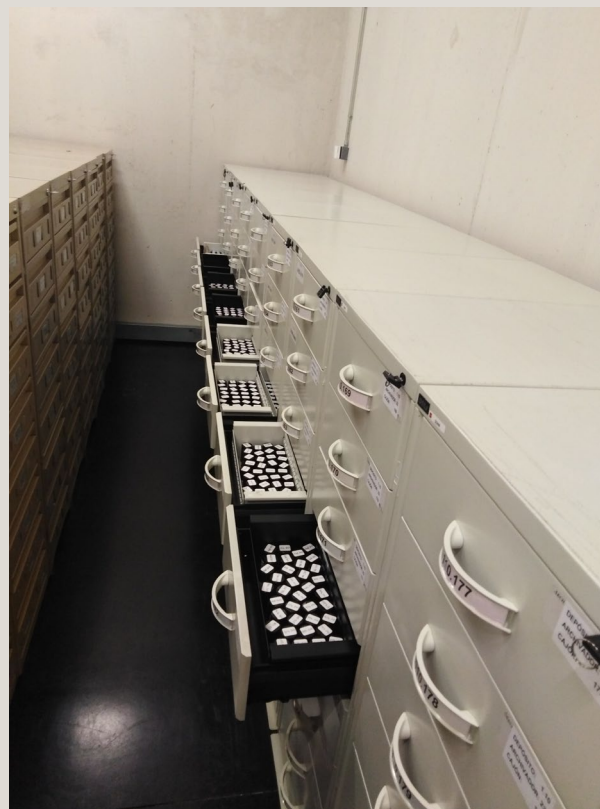
# LABORES CONCRETAS DE CONSERVACIÓN DEL MATERIAL FOTOGRÁFICO. Plásticos: **Acetato/Poliéster Monocromo en Rollos de Carrete. Actuaciones de mejora (y 2)**

- Ordenación de los botes en las bateas para su mejor localización
- Sustitución de los separadores por otros de cartón de conservación
- Estrategia de **apertura de cajones**
- Recogida de datos de revisiones anteriores desde el 2003 para el **estudio de la evolución de los deterioros**
- **Monitorización del control ambiental**
- Digitalizar y traslado a la futura “sala fría”

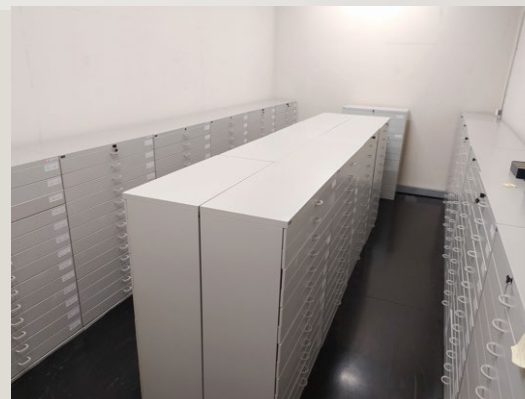
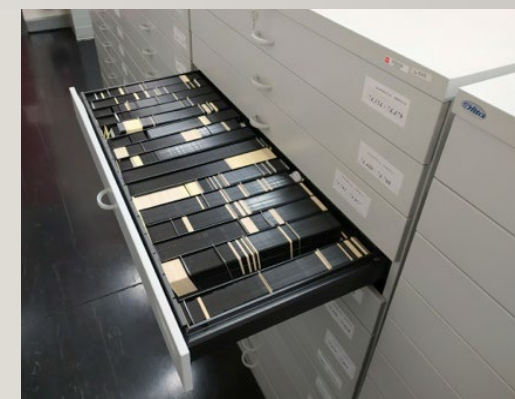
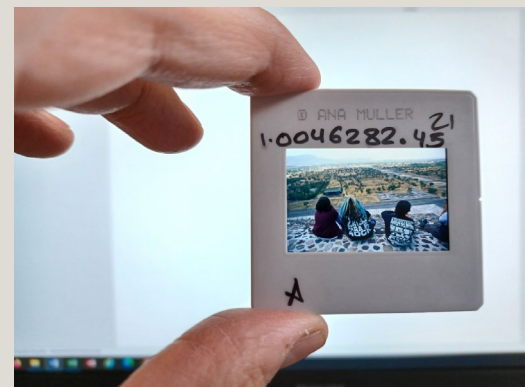
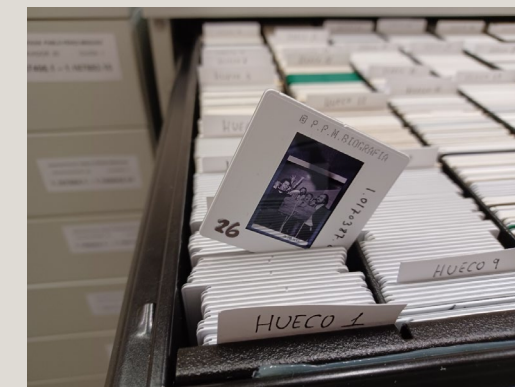
## Diapositivas de 35 mm con Marcos. Situación inicial

- **Instalación:** depósito propio con control medio ambiental externo y archivadores metálicos.
- **Contenedores:** cajones con guías adaptados para este formato específico.
- **Envoltorios y marcado:** ninguno y signatures anotadas en lumocolor indeleble e insoluble sobre los marquitos o con pegatina impresa.
- **Colocación/Conservación:**
  - Disposición en varias hileras separadas por guías por cajón adaptadas al formato y aprovechando al máximo los espacios.
  - No hay distinción entre monocromos y color.
  - Separación de copias de reproducción y originales directos en diferentes archivadores dentro del mismo depósito.
  - Uso de separadores, testigos y cubre huecos de papel de pasta mecánica.

- **Cajones** con guías metálicas que a veces se salen de sus topes. Dificultad de traslado por su peso.
- **Materiales** usados no del todo correctos para la preservación (separadores, testigos, delimitadores de huecos).
- Diapositivas originales en **color**: necesidad de más frío, pero no hay espacio suficiente en los armarios climáticos.
- **Marquitos de cartón** que amarillea por acidez pero con datos de la película usada, de la casa de revelado y, ocasionalmente, notas del autor.
- **Signaturación:**
  - Inicial paralela a las de los negativos reproducidos pero que luego, al dejar de reproducirse fondos completos, dejan muchos huecos.
  - Uso de rotuladores permanentes en los marquitos de plástico.

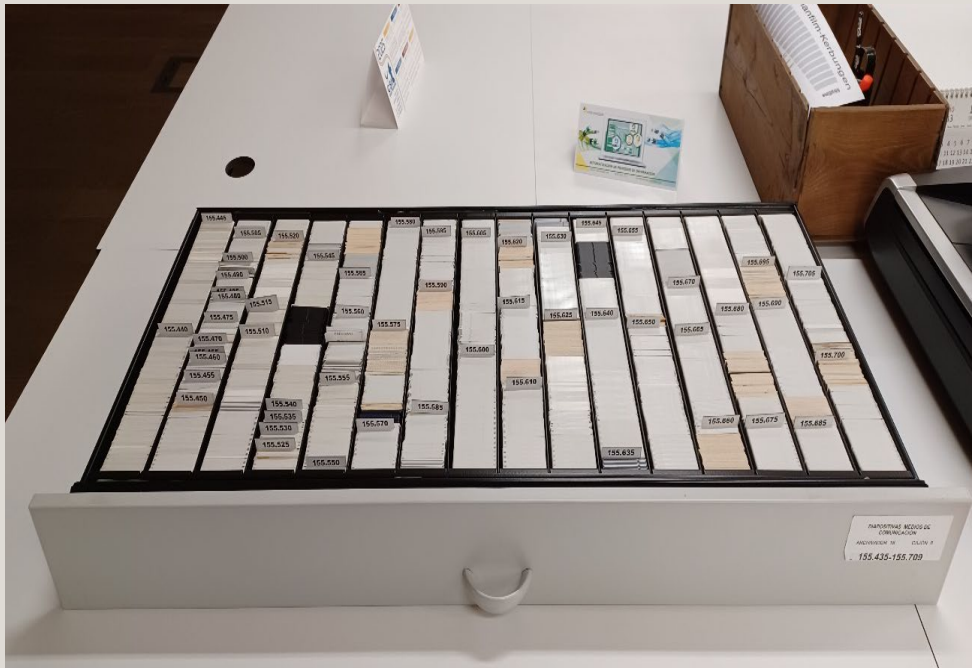
## Diapositivas de 35 mm con Marcos. Actuaciones de mejora

- Realizar e instalar los **separadores con cartón de conservación** sustituyendo a los de pasta mecánica.
- Uso, en lo posible, de cintas de filmoplast de conservación sobre los marcos para añadir la signatura a lápiz.
- Monitorización del control ambiental y del estado de conservación.
- Posibilidad de trasladar los positivos directos originales a la futura sala fría

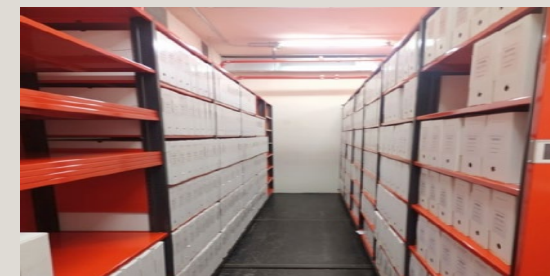
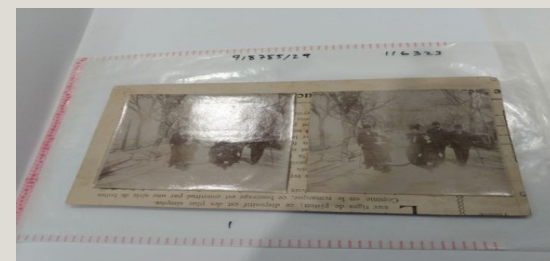
- Depósito propio con control medio ambiental externo, estanterías compactas y ficheros metálicos.
- En depósitos normales para cajas de archivo de papel o en planeros para grandes formatos.

## ➤ **Envoltorios y marcado:** carpetillas conteniendo sobres de papel glassine de distinta naturaleza adaptados al formato de las imágenes, tanto monocromos como en color y uso de lumocolor indeleble e insoluble para las signatures.

- Dentro de las cajas en vertical, no siempre manteniendo los mismos formatos.
- Los pequeños contactos en ficheros en vertical y a veces agrupados dentro del mismo sobre.

- Depósitos con **signaturas predeterminadas** para un mismo tipo de formato de difícil modificación.
- **Contenedores** poco adecuados para la preservación de las imágenes.
- Necesidad de **espacios** para tanto material (+ de 260.000).
- Defectos de la colocación con **formatos mezclados**, contactos juntos...
- **Álbumes** con problemas de conservación de todo tipo derivados de los materiales usados (adhesivos, pestañas rotas, plásticos imantados,...)
- Uso de **lápices** imborrables en las caras traseras de las fotografías de papel RC, o sea, no reversibles

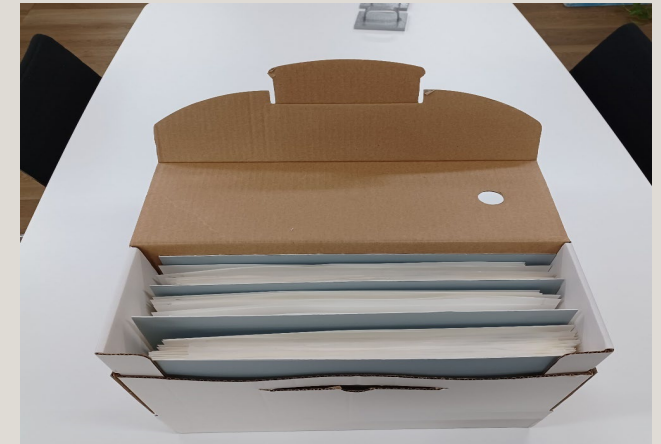
- Para evitar deformaciones:
  - Posibilidad de poner cajas horizontales sin variar el espacio.
  - Instalación de separadores rígidos de cartón de conservación
- Mejorar la instalación: individualización en sobres de conservación y uso de las carpetillas especiales de conservación
- Monitorización del control ambiental y del estado de conservación
- Analizar y evaluar el estado de conservación de los álbumes:
  - Interfoliar papel de conservación entre las hojas con acidez,
  - Separar el material fotográfico dejando constancia de las imágenes que contenía.
  - Restaurar álbumes de importancia

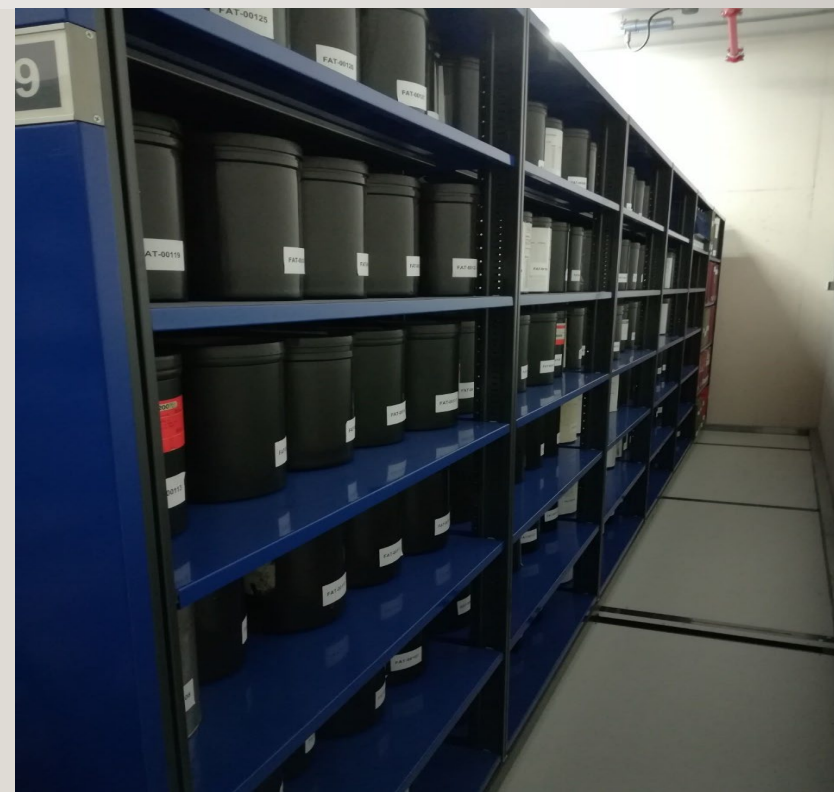
# LABORES CONCRETAS DE CONSERVACIÓN DEL MATERIAL FOTOGRÁFICO. Fotografía Aérea de gran formato. Situación inicial

- **Instalación:** depósito con temperatura humedad controlada, en estanterías compactas de baldas móviles y poco fondo. Comparte el depósito con otros soportes.
- **Contenedores:** en los botes y carpetas en los que vinieron, con signaturas y sin visores. A veces el rollo sin estuche protector.
- **Envoltorios y marcado:** etiquetas impresas en el tubo.
- **Colocación:** directamente sobre las baldas, separadas las hojas sueltas que se encuentran en carpetas de las enrolladas que se encuentran en botes.
- **Conservación:** ninguna medida especial fuera de las propias del depósito.

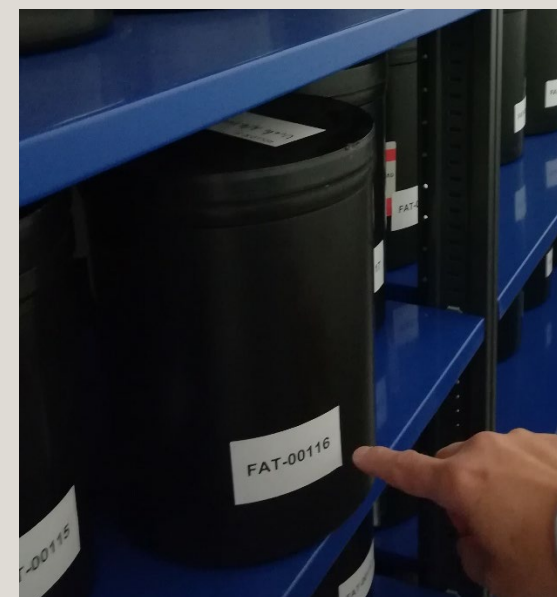
# LABORES CONCRETAS DE CONSERVACIÓN DEL MATERIAL FOTOGRÁFICO. Fotografía aérea de gran formato. Problemas

- Rollos de gran formato en botes poco apropiados para su conservación (alguno cilindro metálico con algo de oxidación superficial) e incluso sin ellos.
  - Hojas de gran formato en carpetas de papelería y sobres de mala calidad.
- No hay **lectores** ni posibilidad de positivizar este material en el ARCM.
- Pérdida de la información de los vuelos en las **etiquetadas** en los contenedores.

- Limpieza superficial
- Digitalización ortofotográfica
- Sustitución de los botes metálicos por cajas de cartón de conservación adaptadas a su formato.
- Monitorización ambiental y del estado de conservación
