**PLANTAS SOLARES FOTOVOLTAICAS "LAS COLINAS"
(DE 49,8 MW) Y "MORALEJA" (DE 16,2 MW) Y SU
INFRAESTRUCTURA DE EVACUACIÓN ASOCIADA
(COMUNIDAD DE MADRID)**

Estudio de impacto ambiental

Anexo IX. Estudio de vegetación e HIC

ALTACIA CONSULTORÍA
ESTRATÉGICA
MEDIOAMBIENTAL

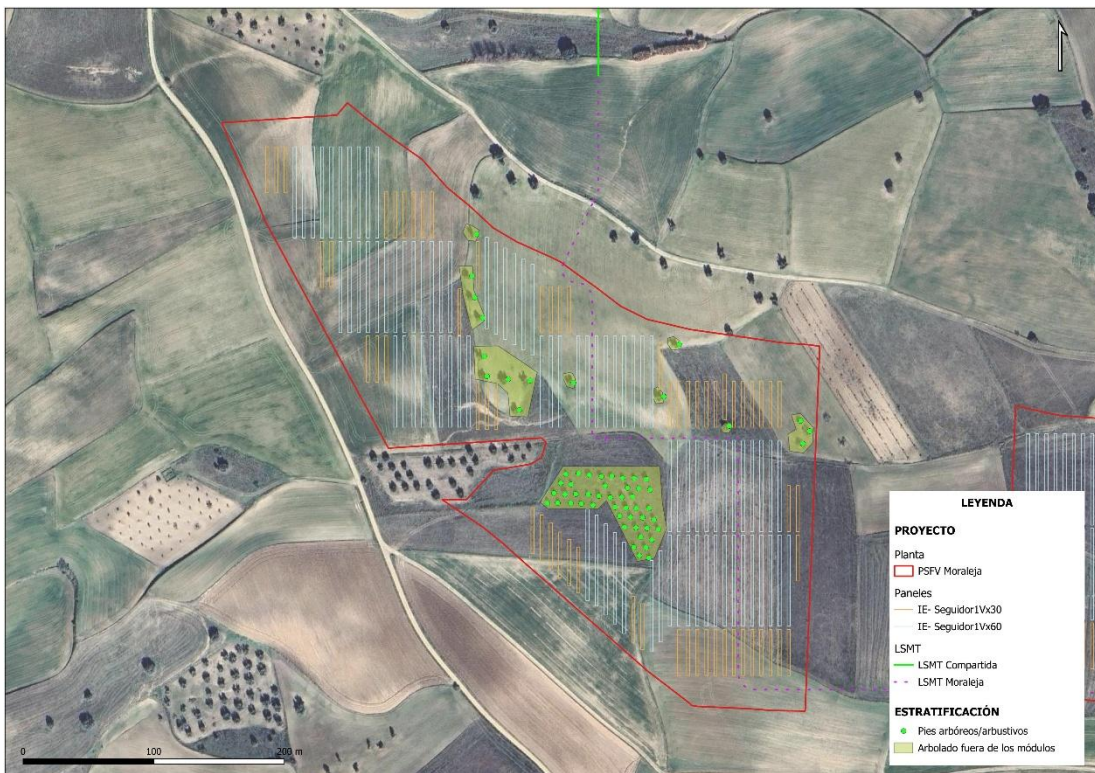
Figura 2. Modelo de estudio estratificado del arbolado presente dentro del vallado de la PSFV "Moraleja", en función de si se encuentran o no afectados por los módulos fotovoltaicos. Fuente: elaboración propia.

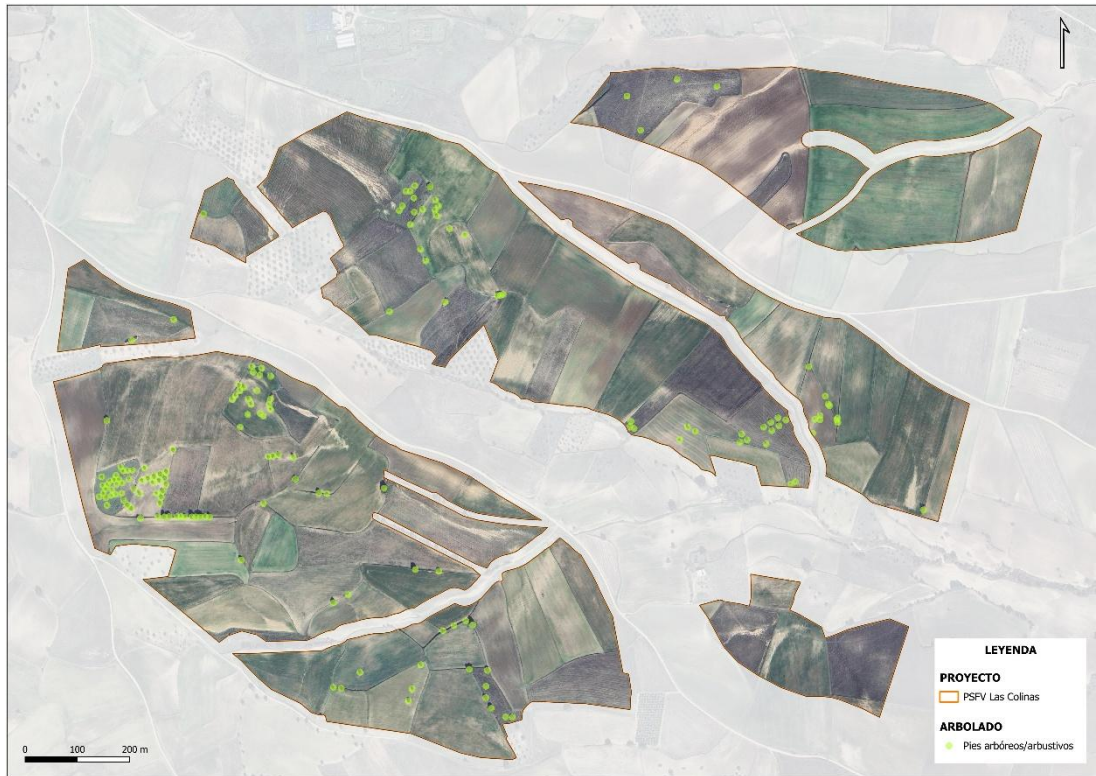
Figura 23. Pies arbóreos identificados mediante ortoimagen dentro del vallado de la PSFV "Las Colinas". Fuente: elaboración propia.

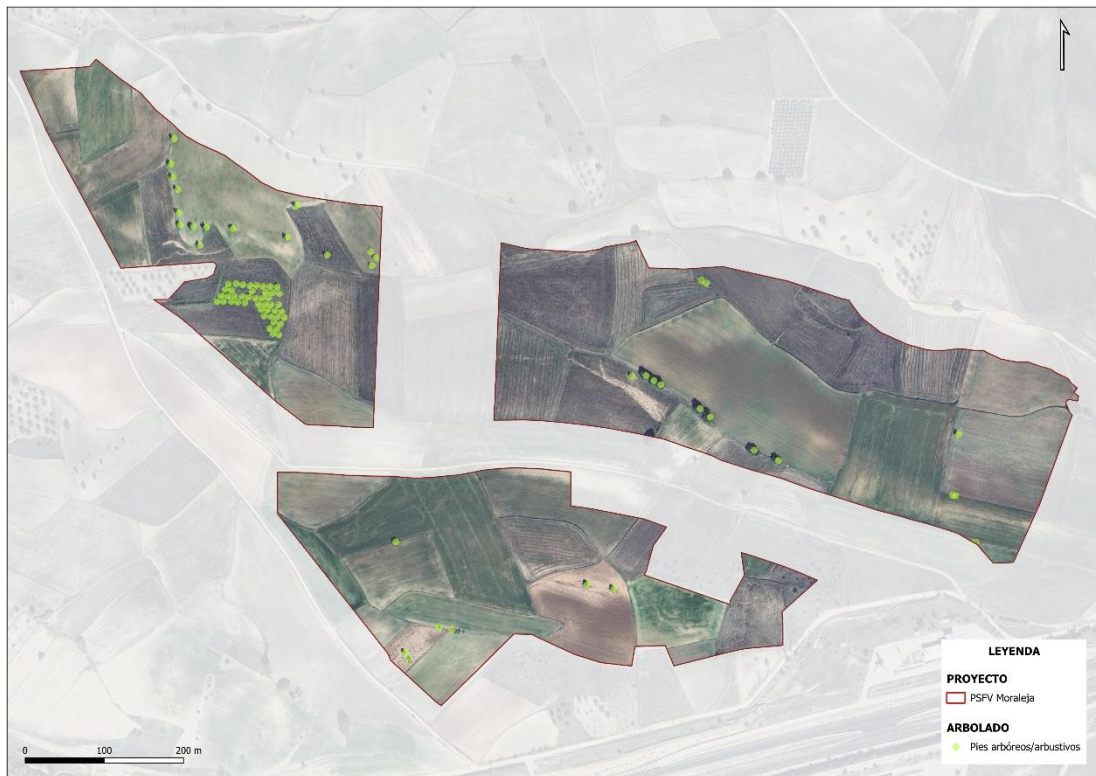
Figura 24. Pies arbóreos/arbustivos identificados mediante ortoimagen dentro del vallado de la PSFV "Moraleja". Fuente: elaboración propia.

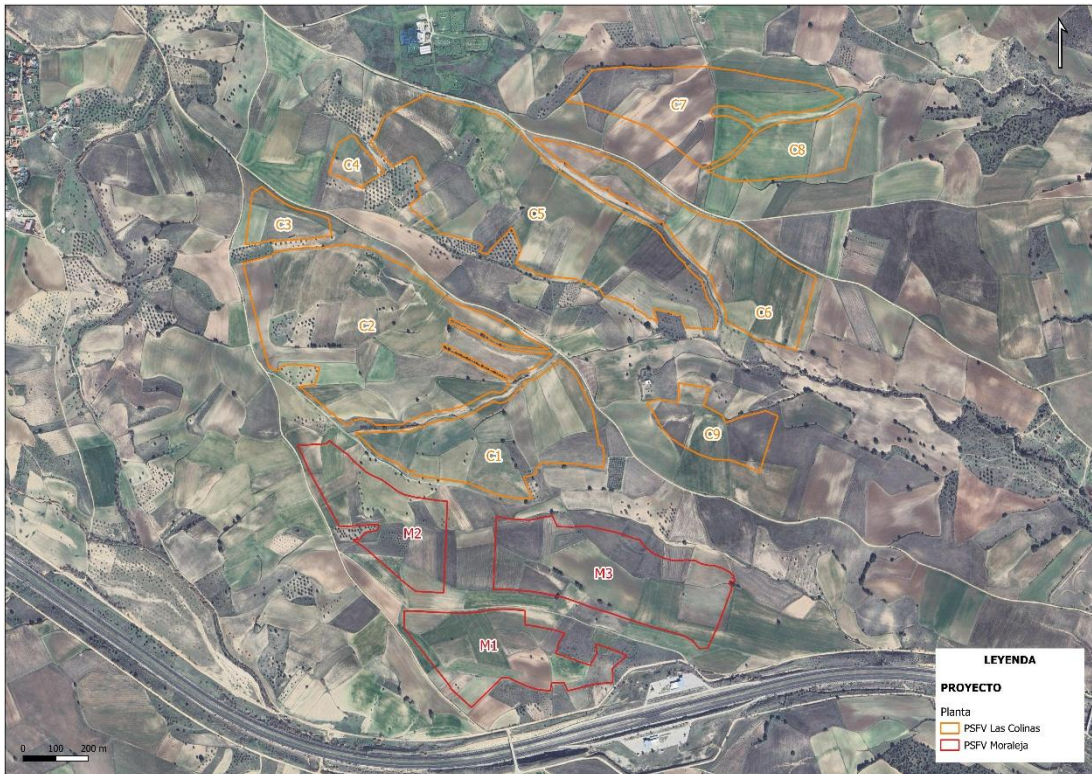
Figura 26. Numeración de las parcelas de la PSFV "Las Colinas" y la PSFV "Moraleja". Fuente: elaboración propia.

A lo largo de las jornadas de campo también se han comprobado los ejemplares arbóreos y arbustivos que se identificaron y caracterizaron bibliográficamente en gabinete de forma previa a la realización de la prospección. Para facilitar la prospección e identificar en qué zonas del terreno de implantación de las PSFV se encontraba cada especie vista se numeraron cada una de las parcelas, tanto de la PSFV "Las Colinas" (C1, C2, C3, C4, C5, C6, C7, C8 y C9) como de la PSFV "Moraleja" (M1, M2 y M3).

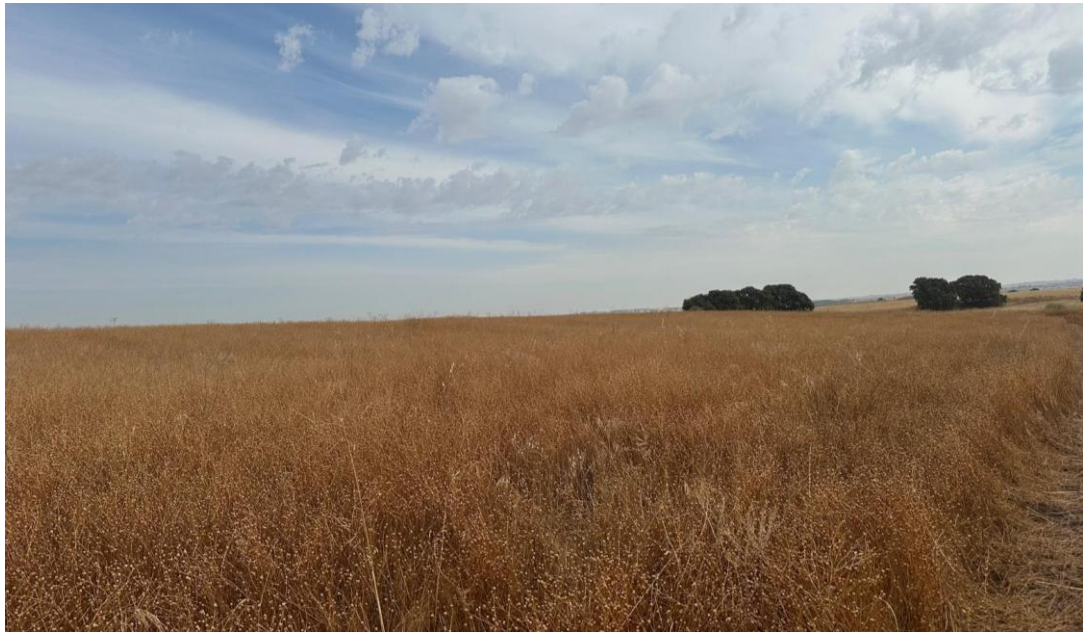
Figura 27. Terreno de la parcela C1 correspondiente al vallado de la PSFV "Las Colinas". Se aprecia el campo de Santolina sp. y varios ejemplares de encinas al fondo. Fotografía tomada el día 16 de octubre de 2025.

En total se identificaron 35 pies arbóreos y arbustivos, de los cuales, tan solo un ejemplar de olivo joven situado al este del vallado de la parcela se verá afectado por las obras y la implantación de los paneles solares.

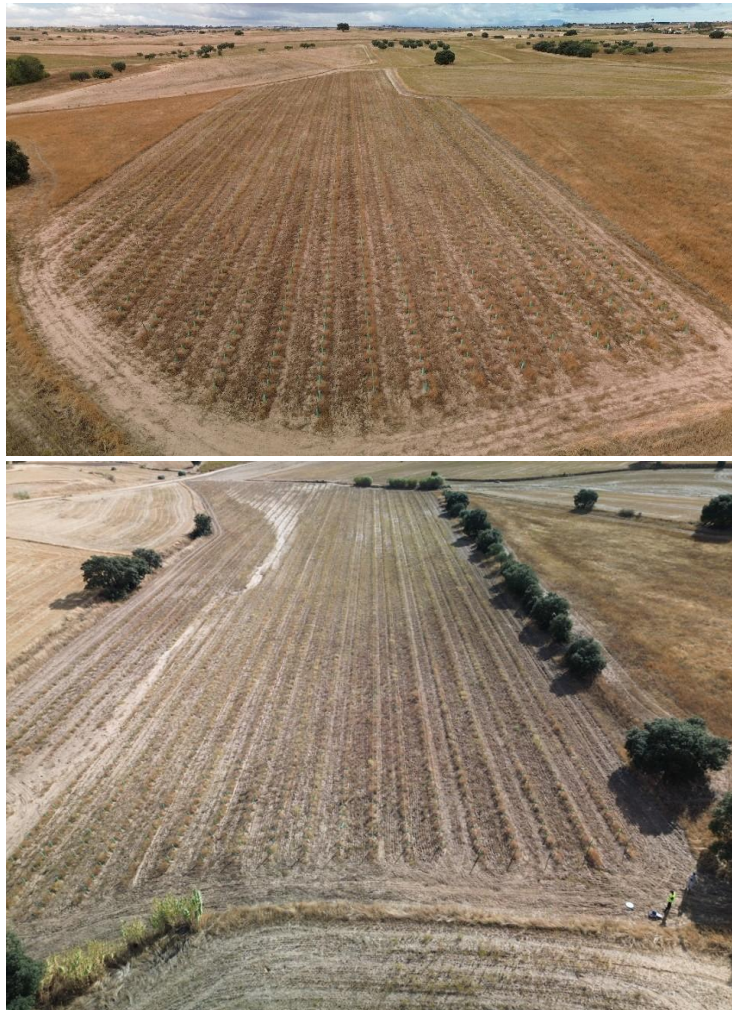
Figura 31. Parcelas de cultivos de Vitis vinifera. Fotografías tomadas por dron el día 23 de octubre de 2025.

A su vez, podrían verse afectados dos zonas de viñedos por la implantación de los paneles solares fotovoltaicos (Figura 31 y Figura 32).

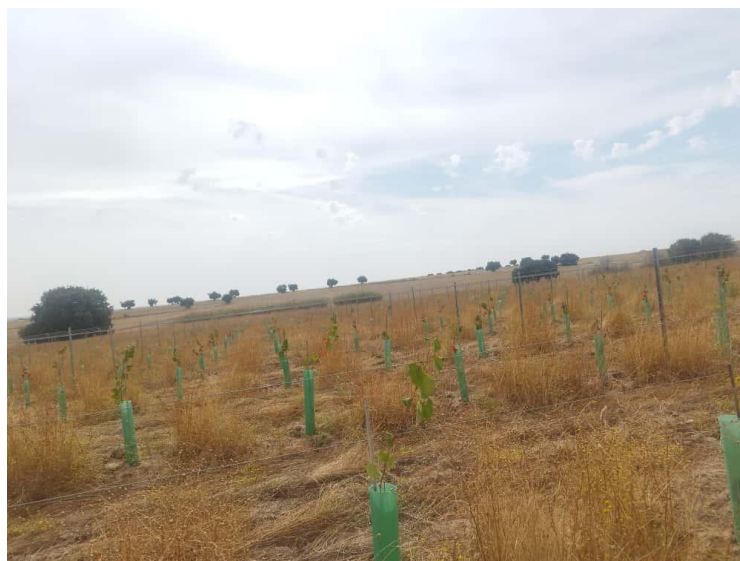
Figura 32. Detalle de un cultivo de Vitis vinifera plantado recientemente. Fotografía tomada el día 16 de octubre de 2025.

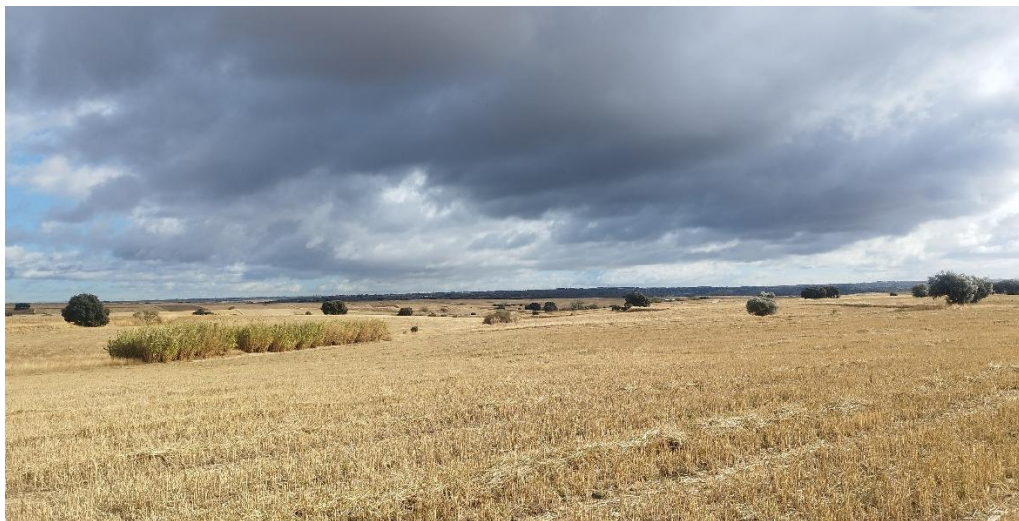
Figura 34. Terreno de la parcela C2 correspondiente con la PSFV "Las Colinas". Se aprecia el cultivo de trigo segado, encinas y la agrupación de Arundo donax a la izquierda de la imagen. Fotografía tomada el día 23 de octubre de 2025.

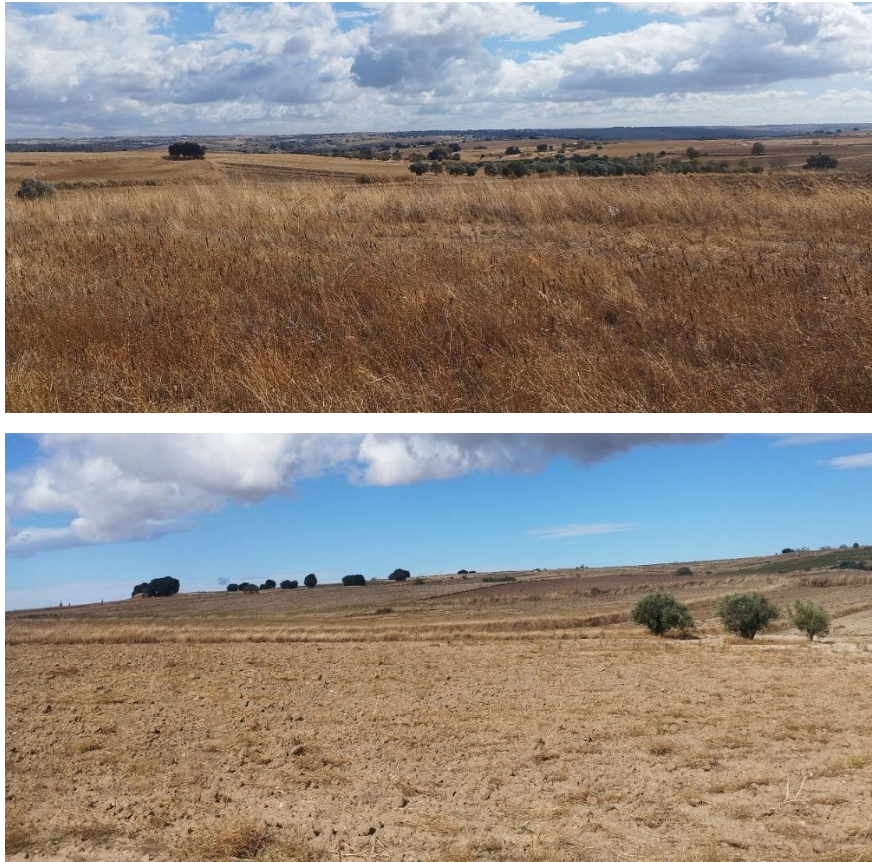
Figura 36. Terreno de parcelas C3 y C4 correspondientes a la PSFV "Las Colinas". Se observa campo de Santolina sp., y cultivo de trigo. Al fondo, olivares y encinas ubicadas fuera de las parcelas. Fotografías tomadas el día 23 de octubre de 2025.

En la parcela C3 se identificaron 2 pies arbóreos y arbustivos, uno corresponde a retama y otro es una agrupación de *Arundo donax*. El ejemplar de retama podría sufrir una posible afección durante las obras.

En la parcela C4 se identificó un ejemplar de encima que no se verá afectada por ningún elemento de la planta ni por las actividades de las obras.

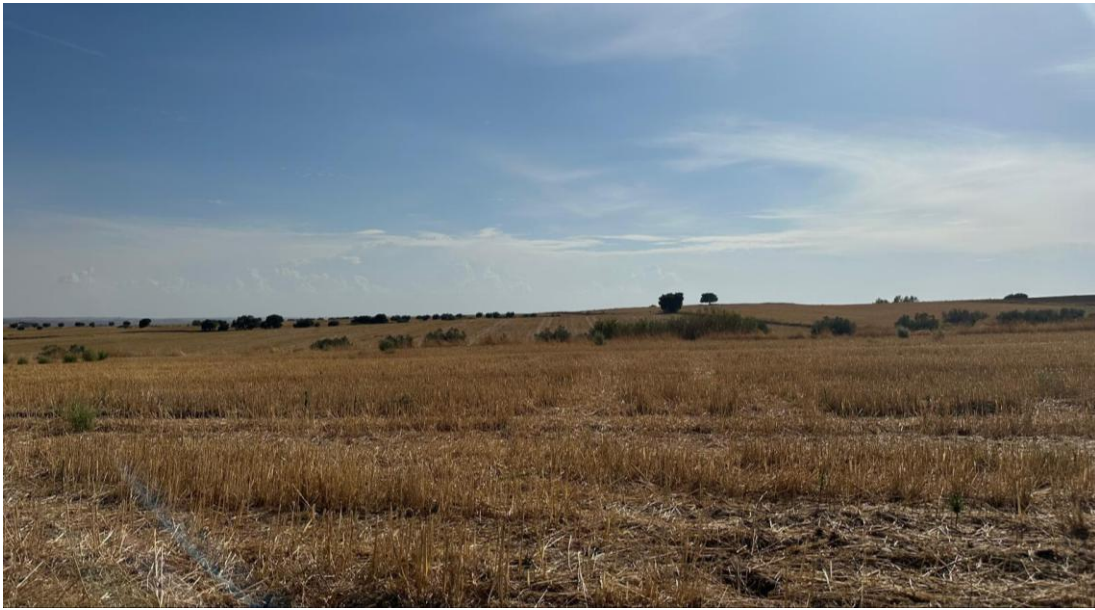
Figura 37. Terreno de la parcela C5 correspondiente a la PSFV "Las Colinas". Se observa el cultivo de trigo segado y, al fondo, la agrupación de Arundo donax. Fotografía tomada el día 16 de octubre de 2025.

En total se identificaron 43 pies arbóreos y arbustivos de los cuales posiblemente se afecte a una agrupación de *Arundo donax* y 16 ejemplares de olivos.

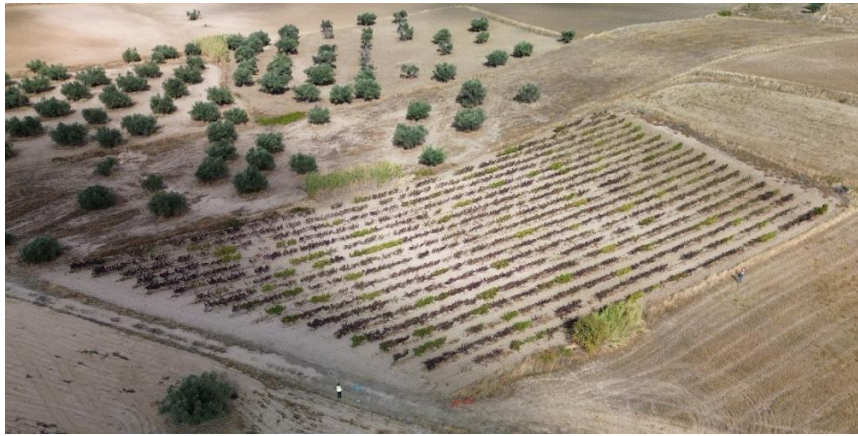
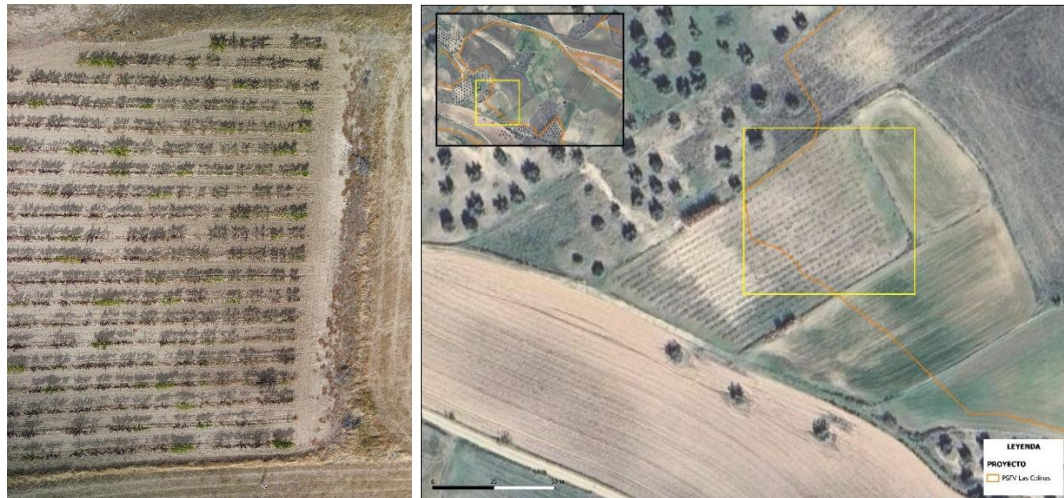
Figura 39. Detalle del cultivo de Vitis vinifera que se encuentra dentro del vallado de la parcela C5 correspondiente a la PSFV "Las Colinas". Fotografías tomadas por dron el día 23 de octubre de 2025.

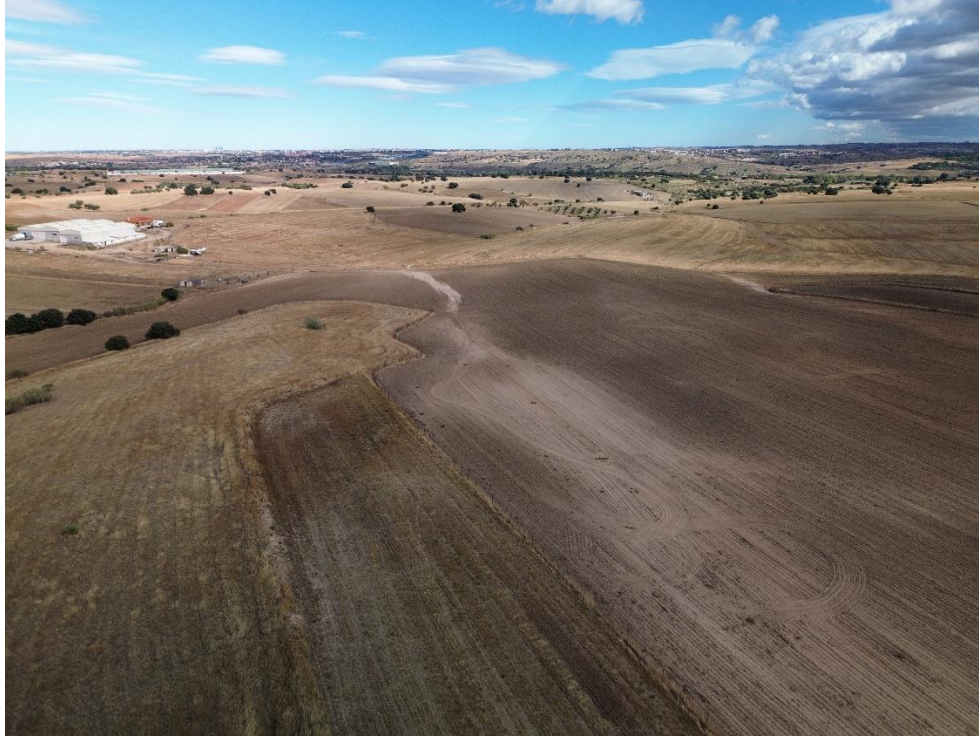
Figura 41. Terreno de la parcela C7 perteneciente a la PSFV "Las Colinas". Fotografía tomada con dron el día 23 de octubre de 2025.

En la parcela C7 se identificaron 6 pies arbóreos y arbustivos de los cuales se podrán ver afectados posiblemente dos ejemplares de retama. En la parcela C8 no se identificó ningún pie arbóreo ni arbustivo, por lo tanto, no habrá afección al arbolado.

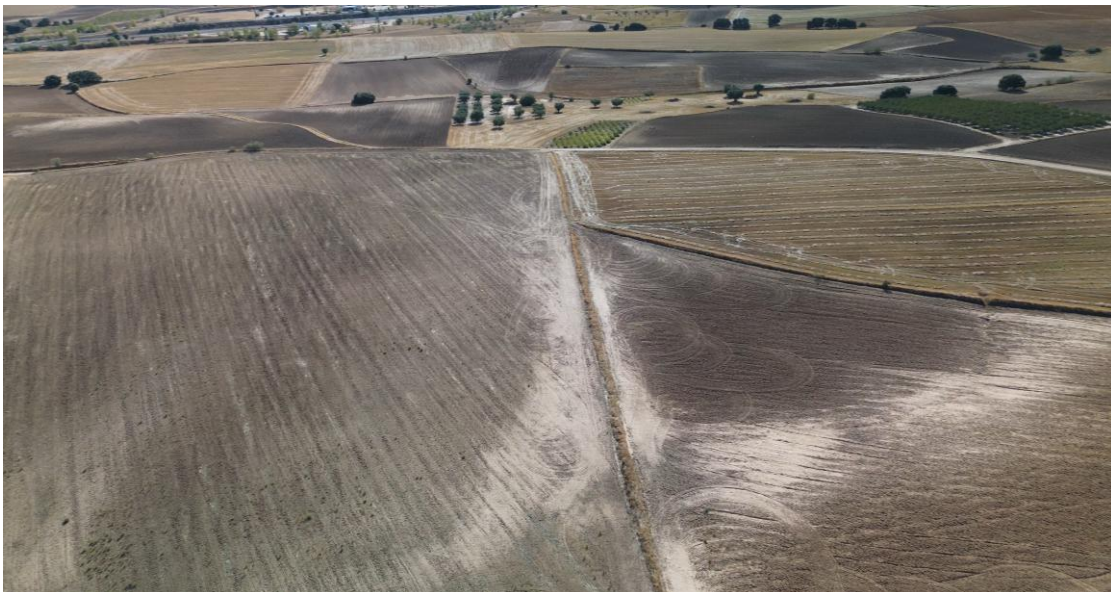
Figura 43. Terreno de la parcela C9 perteneciente a la PSFV "Las Colinas". Fotografía tomada por dron el día 23 de octubre de 2025.

En la parcela C9 no se identificó ningún pie arbóreo ni arbustivo, por lo tanto no habrá afección al arbolado.

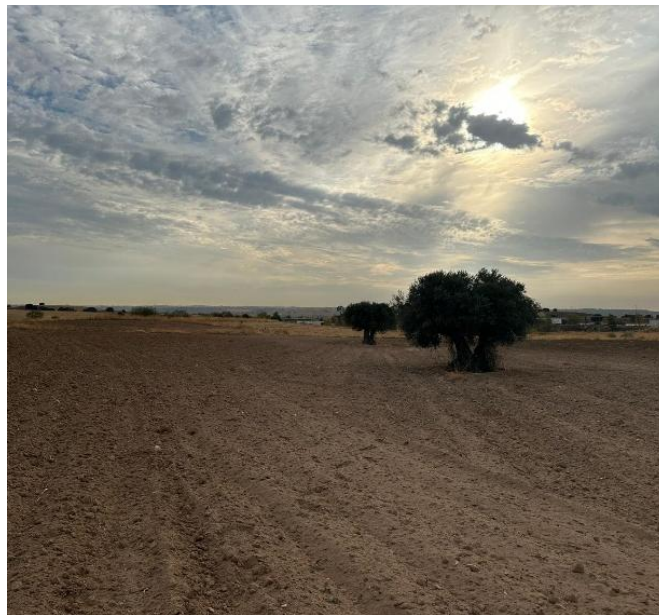
Figura 45. Tierra en barbecho y ejemplares de *Olea europaea* (olivo) en el terreno de la parcela M1 de la PSFV "Moraleja". Fotografía tomada el día 16 de octubre de 2025.

En total se identificaron 19 pies arbóreos y arbustivos, de los cuales tan solo ocho ejemplares de retama se podrán ver potencialmente afectados por las obras y la implantación de los paneles solares.

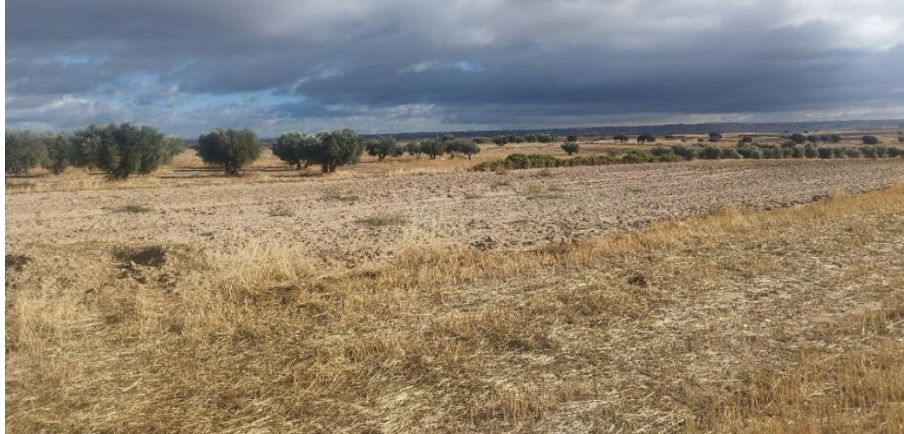
Figura 50. Terreno de la parcela M2 correspondiente al vallado de la PSFV "Moraleja". Se observa el cultivo de *Olea europaea* y la linde *Vitis vinífera*. Fotografía tomada el día 16 de octubre de 2025.

En total se identificaron 61 pies arbóreos y arbustivos de los cuales no se verá afectado ninguno por la implantación de los paneles solares de la parcela. La linde de vid se verá potencialmente afectada por la instalación de dichos paneles.

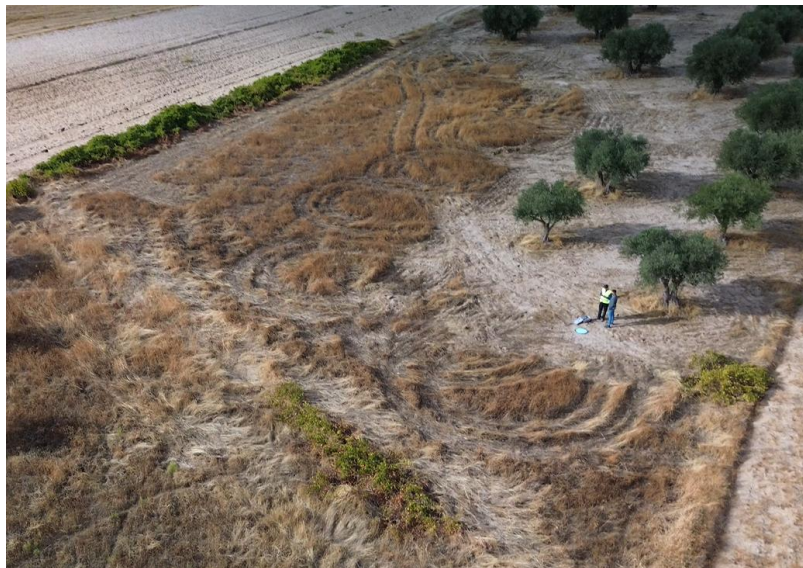
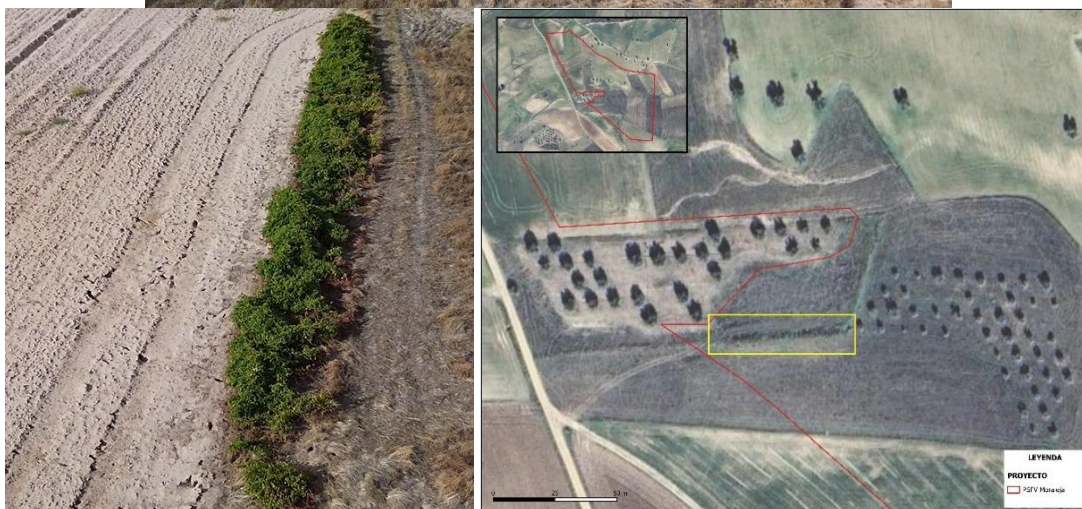
Figura 51. Lindes y agrupaciones de *Vitis vinífera* entorno a cultivo de *Olea europaea* (arriba) y detalle de la linde *Vitis vinífera* (abajo) junto con cartografía señalando la linde con cuadrado amarillo. Fotografías tomadas por dron el día 23 de octubre de 2025.

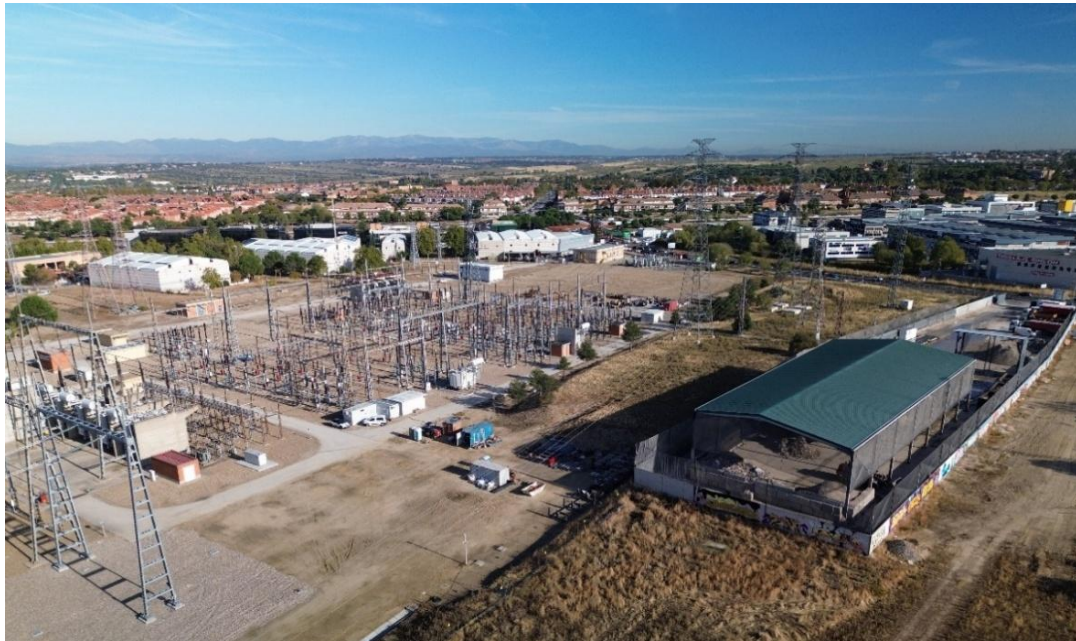
Figura 58. SET Villaviciosa (REE) y vegetación colindante. Fotografía tomada por dron el día 28 de octubre de 2025.

A lo largo de dicho tramo, se observaron ejemplares de *Retama sphaerocarpa*, *Populus alba*, *Sophora japonica*, *Morus sp.* y un ejemplar de *Prunus dulcis* e individuos de *Pinus sp.*, estos últimos situados en las proximidades de la SET Villaviciosa, donde se conecta la línea de evacuación. La especie de pino probablemente sea *Pinus sylvestris*.

Se estima que puedan verse afectados potencialmente de 3 a 5 pies correspondientes a pinos y retamas. Puesto que la mayor parte del trazado de la zanja discurre por un camino existente, la afección a pies arbóreos y arbustivos será mínima.

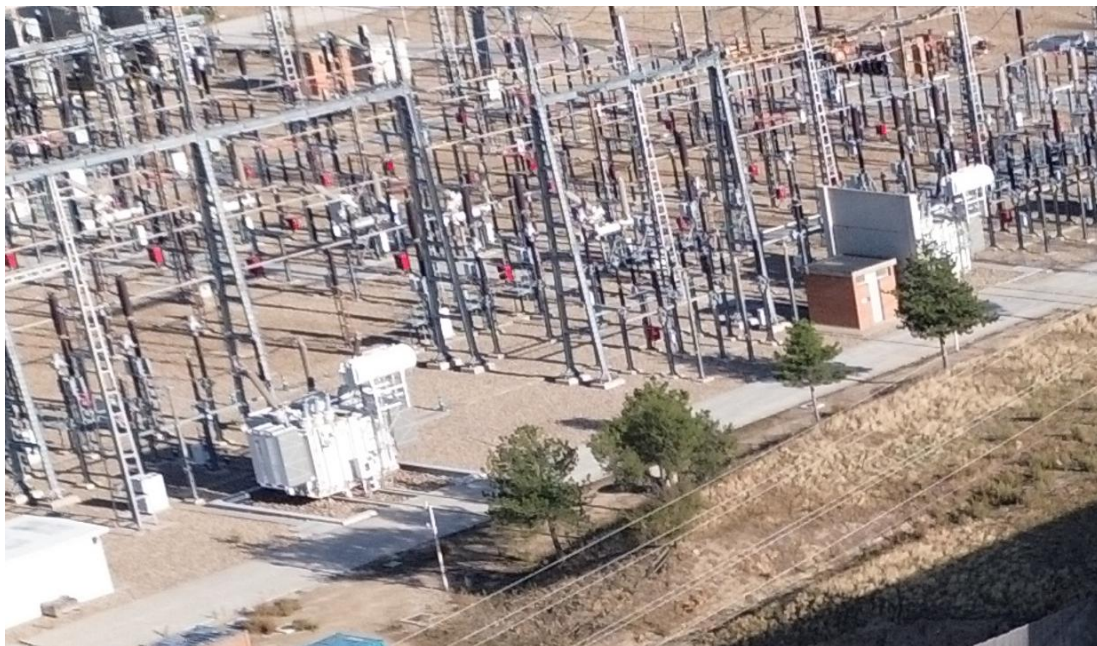
Figura 61. Ejemplares de *Pinus sp.* (probablemente *Pinus sylvestris*) en las inmediaciones de la SET Villaviciosa (REE). Fotografía tomada con dron el día 28 de octubre de 2025.

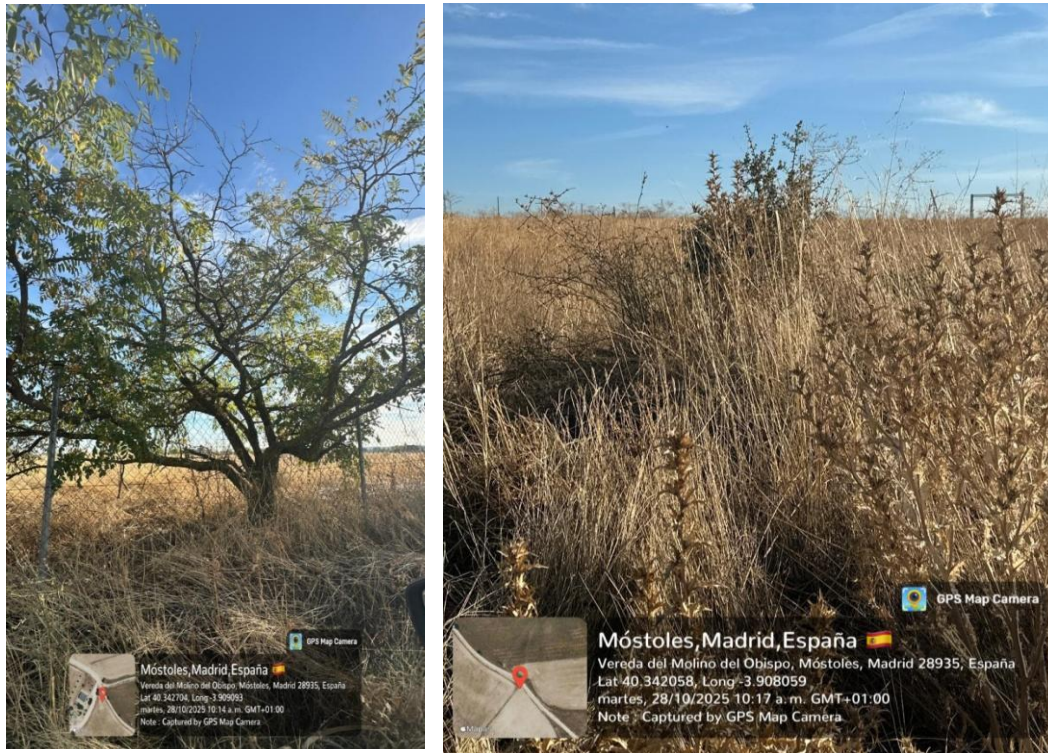
Figura 64. Ejemplar de *Sophora japonica* (izquierda) y rebrote de *Quercus ilex* (derecha) a lo largo del cultivo herbáceo del Tramo 2. Fotografías tomadas el día 28 de octubre de 2025.

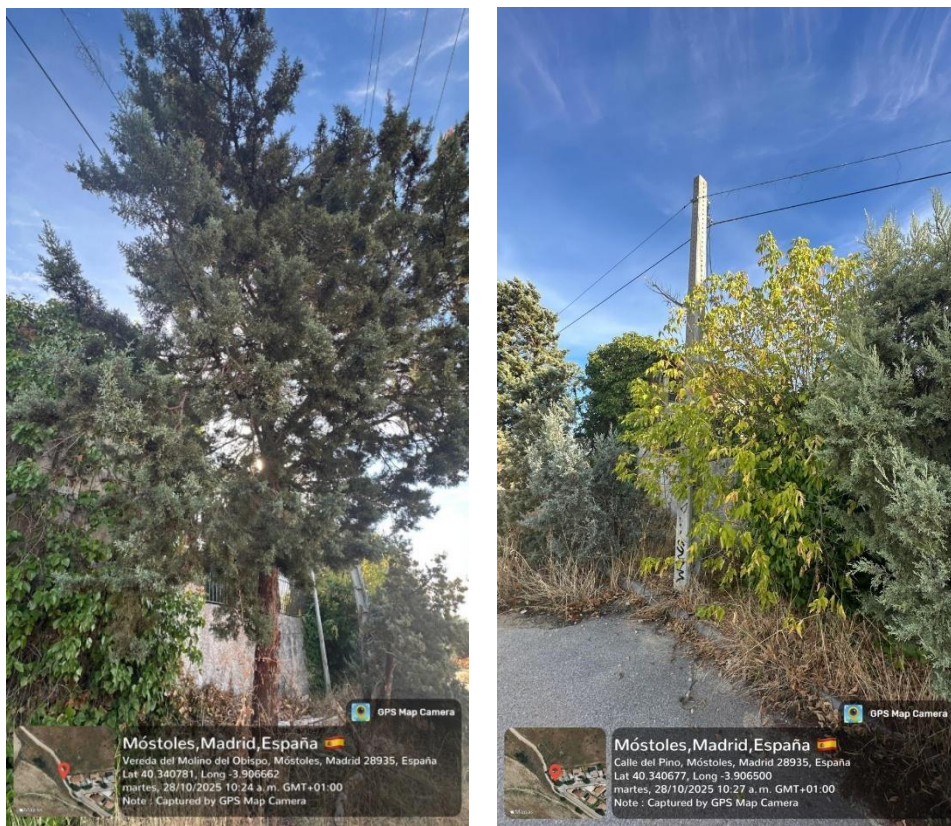
Figura 65. Ejemplar de *Cupressus arizonica* (izquierda) y *Acer negundo* (derecha) en zona urbana. Fotografías tomadas el día 28 de octubre de 2025.

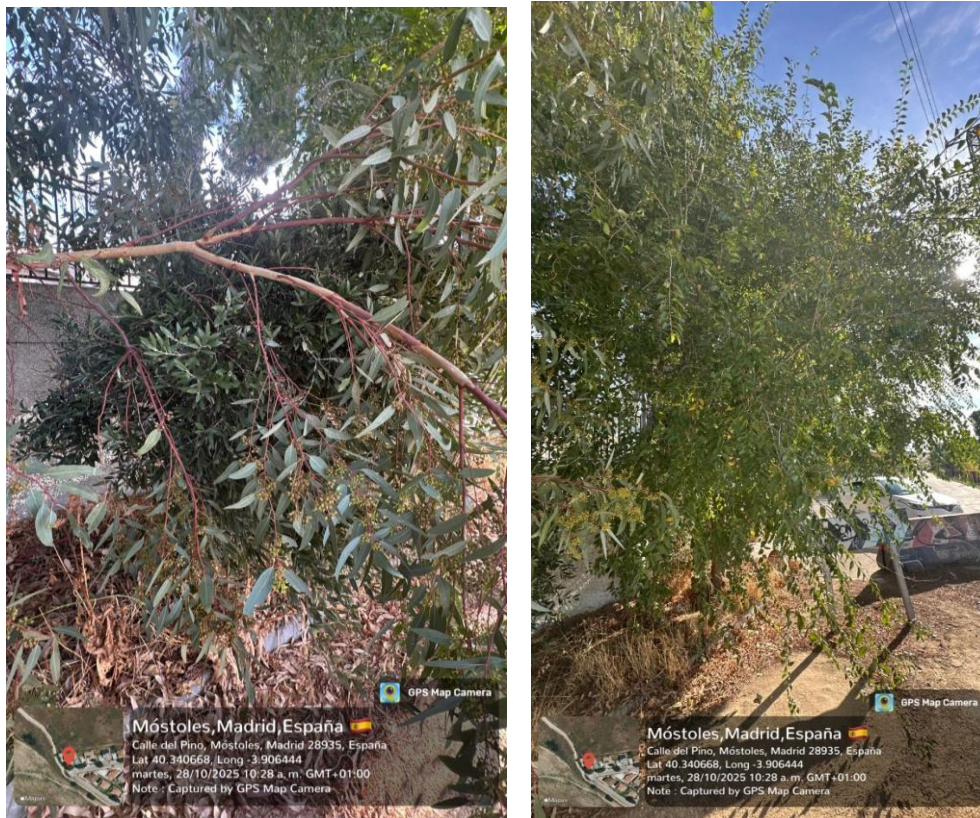
Figura 66. Ejemplar de *Eucalyptus camadulensis* (izquierda) y *Ulmus pumila* (derecha). Fotografías tomadas el día 28 de octubre de 2025.

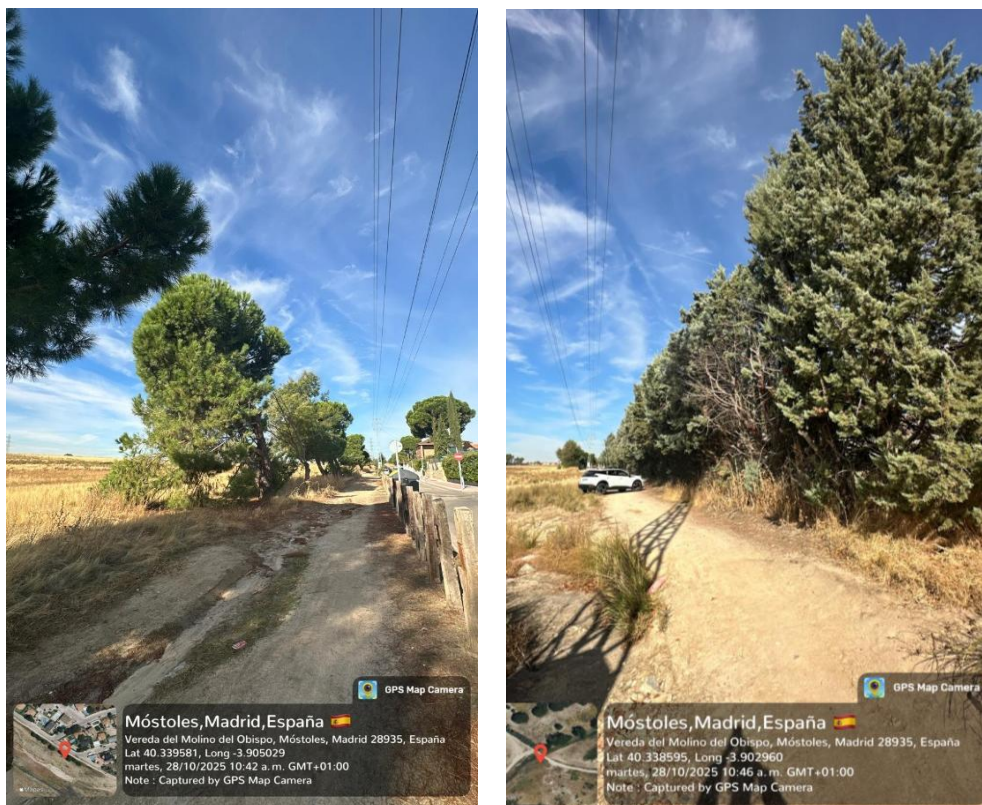
Figura 67. Camino con ejemplares de *Pinus sp.* (izquierda) y linde de arizónicas (derecha). Fotografías tomadas el día 28 de octubre de 2025.

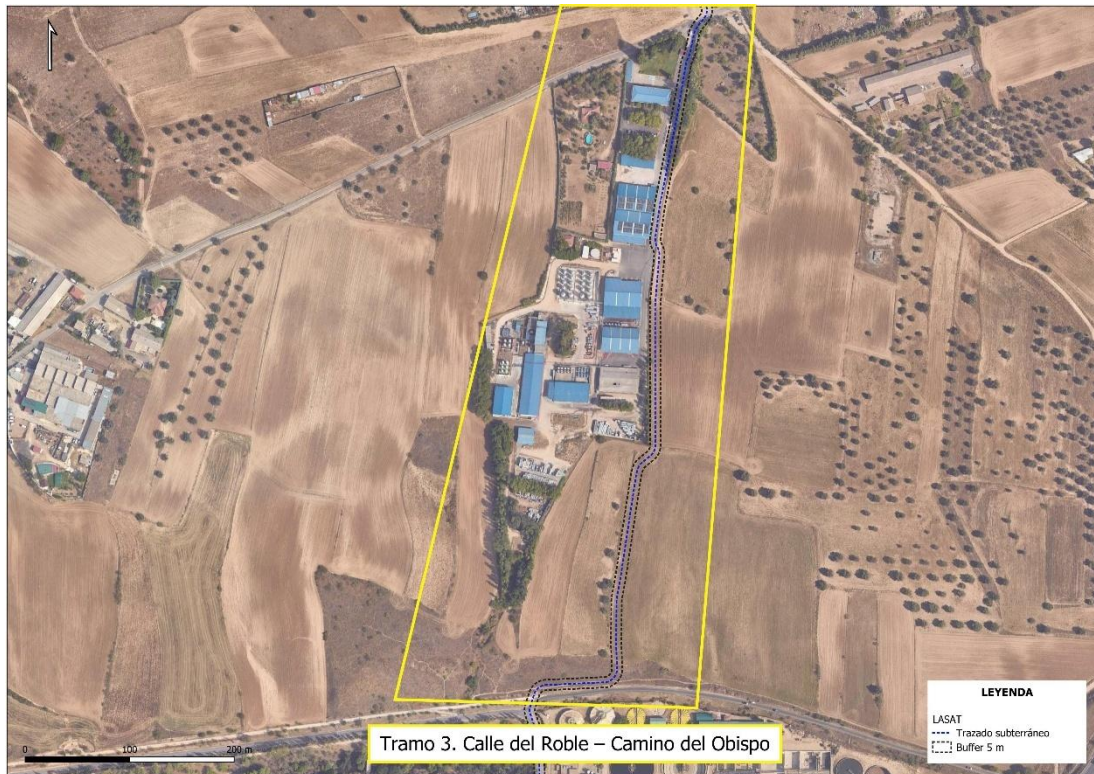
Al final de la calle del Roble comienza el tramo 3 del trazado subterráneo de la línea discurre en las inmediaciones de un complejo industrial químico JABER S.L., **al cual no se pudo acceder debido a que era una propiedad privada vallada**. No obstante, con la ayuda del dron se pudieron obtener imágenes aéreas donde se aprecian algunos ejemplares de pino y *Populus sp.* que se encuentran dentro del complejo, pegados al vallado.

Figura 68. Tramo 3 (Calle del Roble – Camino del Obispo) del tramo subterráneo de la línea de evacuación. Fuente: elaboración propia.

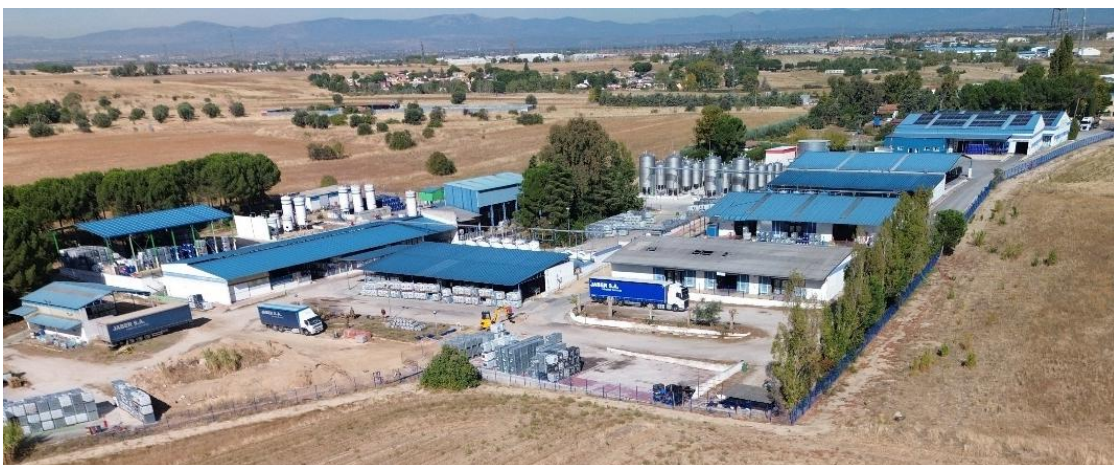
Figura 69. Complejo industrial de empresa química JABER S.A. y vegetación colindante. Fotografía tomada con dron el día 28 de octubre de 2025.

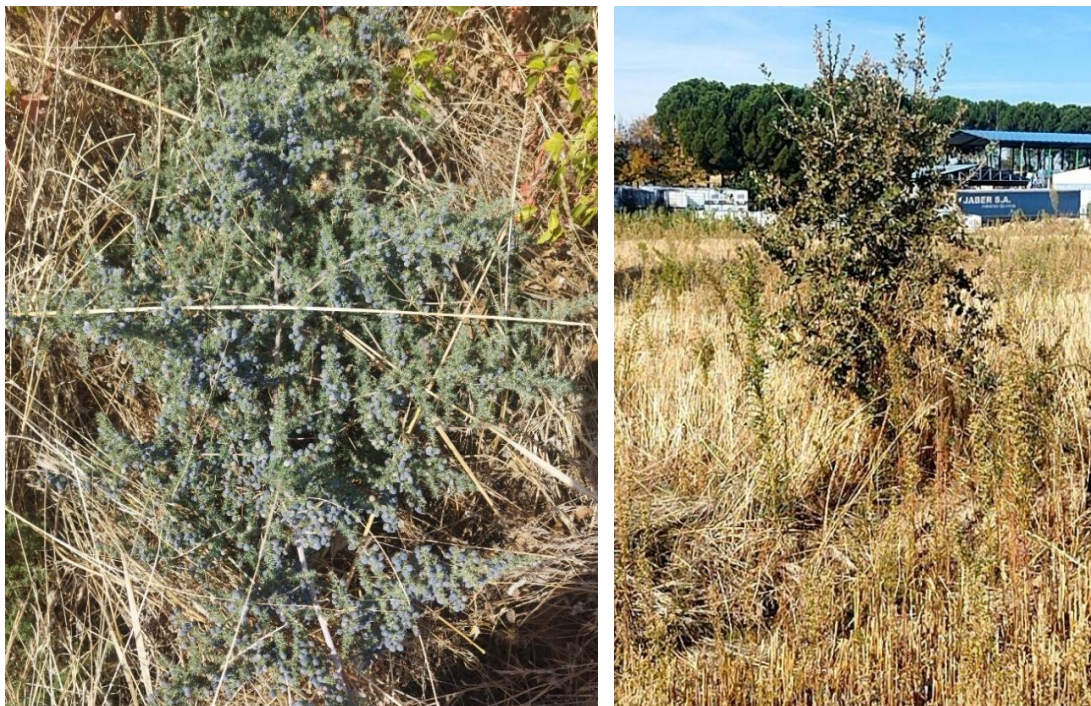
Pasada la instalación industrial química, el tramo atraviesa una zona de cultivos cerealistas donde hay varios ejemplares de olivo, retama, un individuo joven de encina, y un ejemplar de vid junto a una esparraguera, ninguno de ellos afectados por la zanja, aunque sí colindantes.

Figura 71. Ejemplares de *Asparagus acutifolius* (izquierda) y *Quercus ilex* joven (derecha). Fotografías tomadas el día 28 de octubre de 2025.

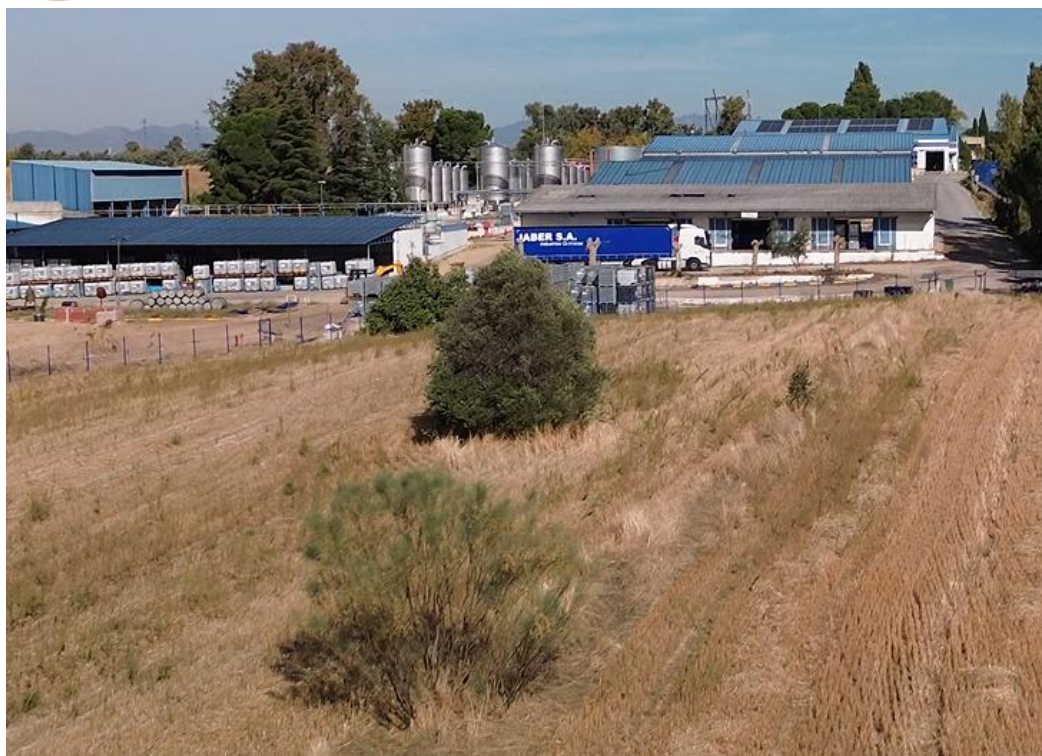
Figura 72. Ejemplares de Retama sphaerocarpa y Quercus ilex (individuo maduro y joven) en la zona de cultivo cerealista cercana al complejo industrial químico. Fotografía tomada con dron el día 28 de octubre de 2025.

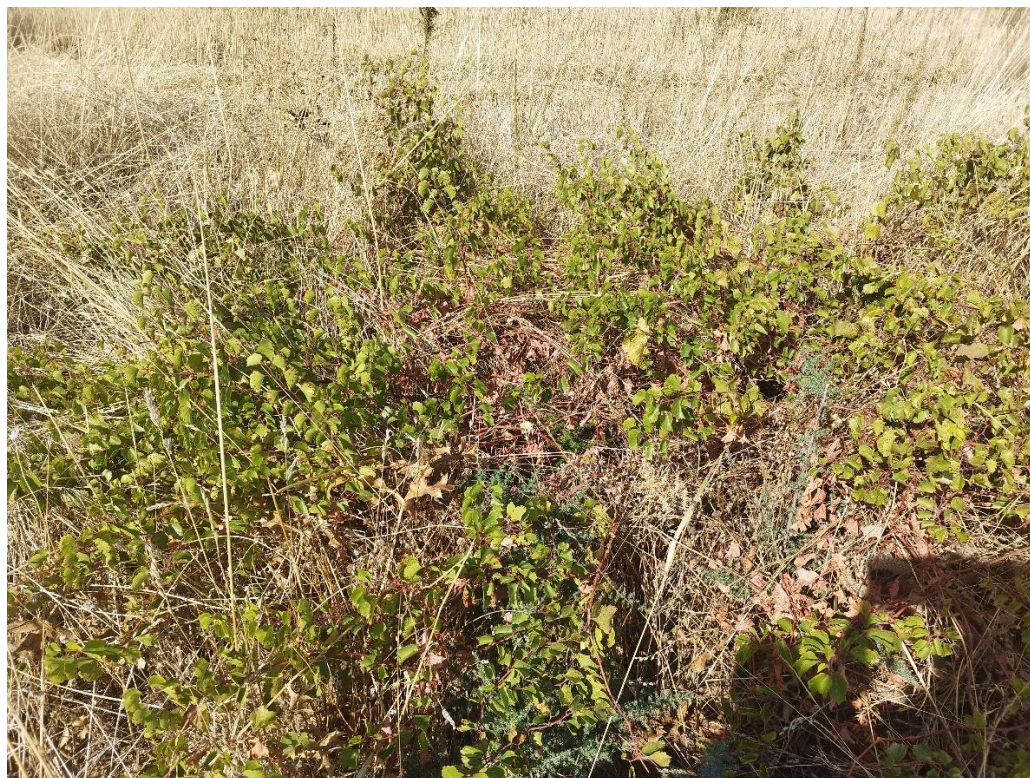
Figura 73. Ejemplares de Vitis vinifera. Fotografía tomada el día 28 de octubre de 2025.

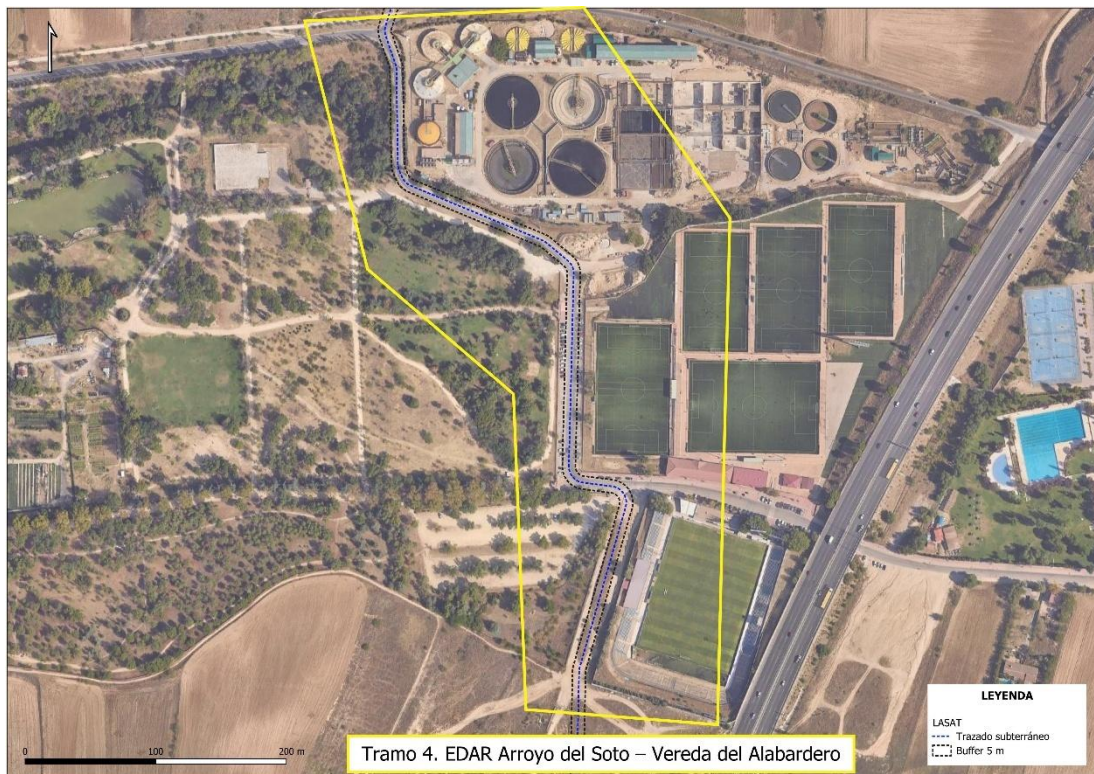
El tramo 4 comienza al salir del Camino del Obispo, trascurriendo por la calle Camino del Soto de San Marcos, carretera colindante con la EDAR Arroyo del Soto. La zanja se proyecta a lo largo de dicha calle, donde se encuentra sobre todo lindes de especies de arizónicas ornamentales como ciprés de Arizona junto con un ejemplar de taray (*Tamarix sp.*), y otras especies arbóreas como cedro (*Cedrus sp.*), olmo y ailanto (EEI según el Catálogo Español de Especies Invasoras).

A lo largo del tramo se estima que puedan verse potencialmente afectados, a lo sumo, 5 pies arbóreos y arbustivos. Cabe destacar que todos los ejemplares arbóreos se ubican dentro de parcelas privadas y posiblemente no se verán afectados, puesto que la zanja discurre por una carretera lo suficientemente ancha para evitar la afección al arbolado.

Figura 74. Tramo 4 (EDAR Arroyo del Soto – Vereda del Alabardero) del tramo subterráneo de la línea de evacuación. Fuente: elaboración propia.
