**PLANTAS SOLARES FOTOVOLTAICAS "LAS COLINAS"
(DE 49,8 MW) Y "MORALEJA" (DE 16,2 MW) Y SU
INFRAESTRUCTURA DE EVACUACIÓN ASOCIADA
(COMUNIDAD DE MADRID)**

Estudio de impacto ambiental

Anexo IX. Estudio de vegetación e HIC

ALTACIA CONSULTORÍA
ESTRATÉGICA
MEDIOAMBIENTAL

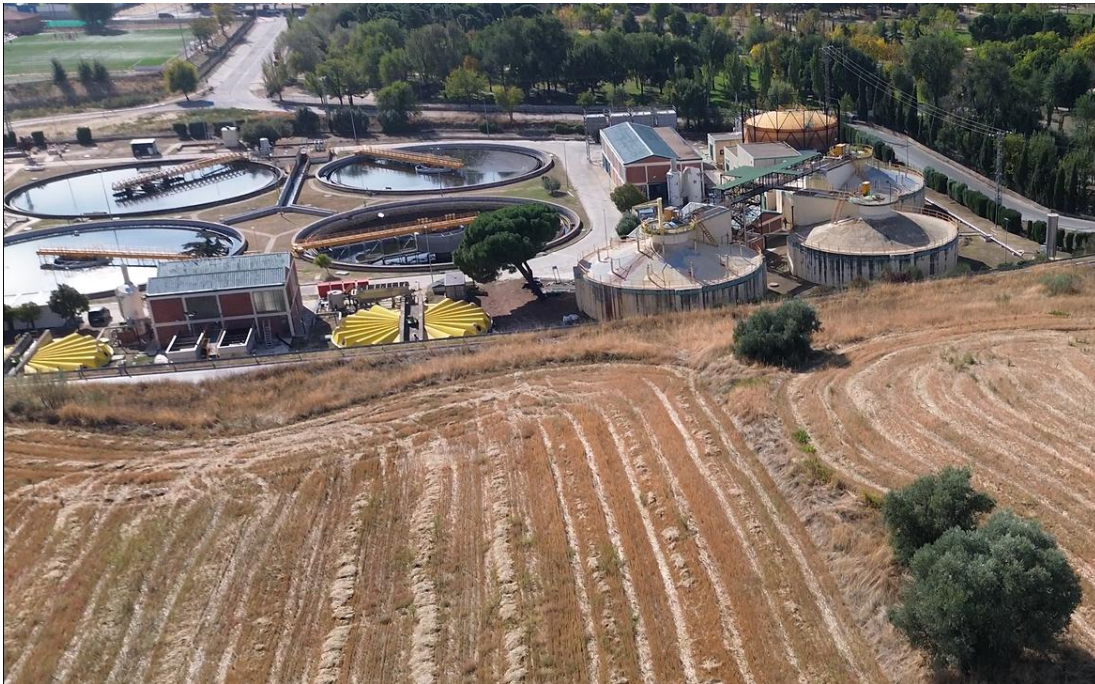
Figura 75. EDAR Arroyo del Soto y vegetación colindante. Fotografía tomada con dron el día 28 de octubre de 2025.

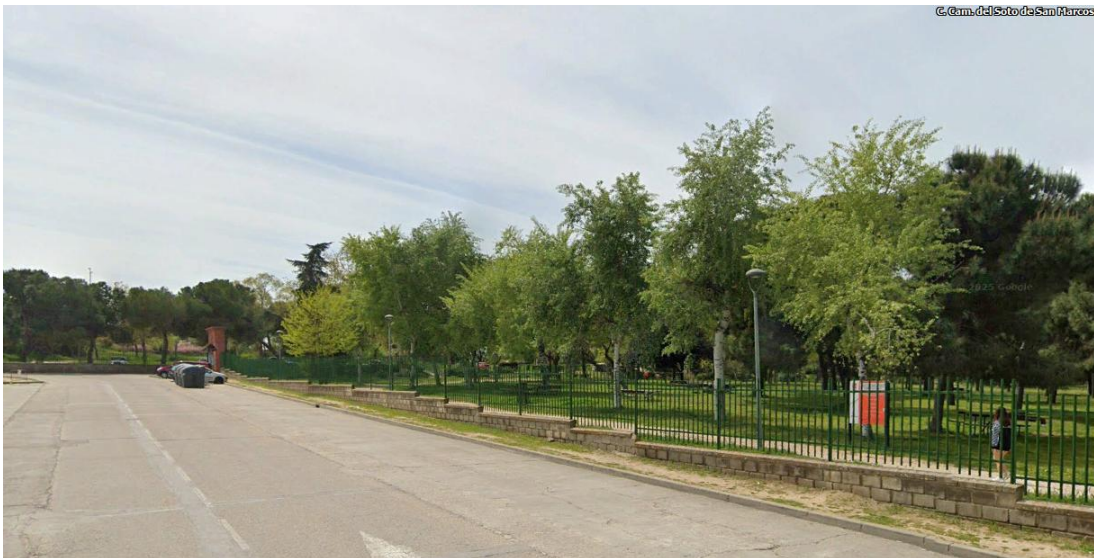
Cabe destacar que todos los ejemplares arbóreos se encuentran dentro de parcelas privadas y no se verán afectados, puesto que la zanja discurre por la carretera. El trazado de la zanja continúa por la zona de Campos de fútbol "Iker Casillas", el Parque Natural "El Soto" y el Estadio Municipal "El Soto". Todas los ejemplares arbóreos, principalmente *Populus sp.*, pino silvestre y retama, se encuentran dentro de vallados y no se verán afectados puesto que la zanja continúa transcurriendo por la carretera.

Figura 76. Calle Camino del Soto de San Marcos y vegetación del Parque Natural el Soto. Se aprecian ejemplares de Populus sp. y Pinus sp. Fotografía obtenida a partir de Google Earth Pro.

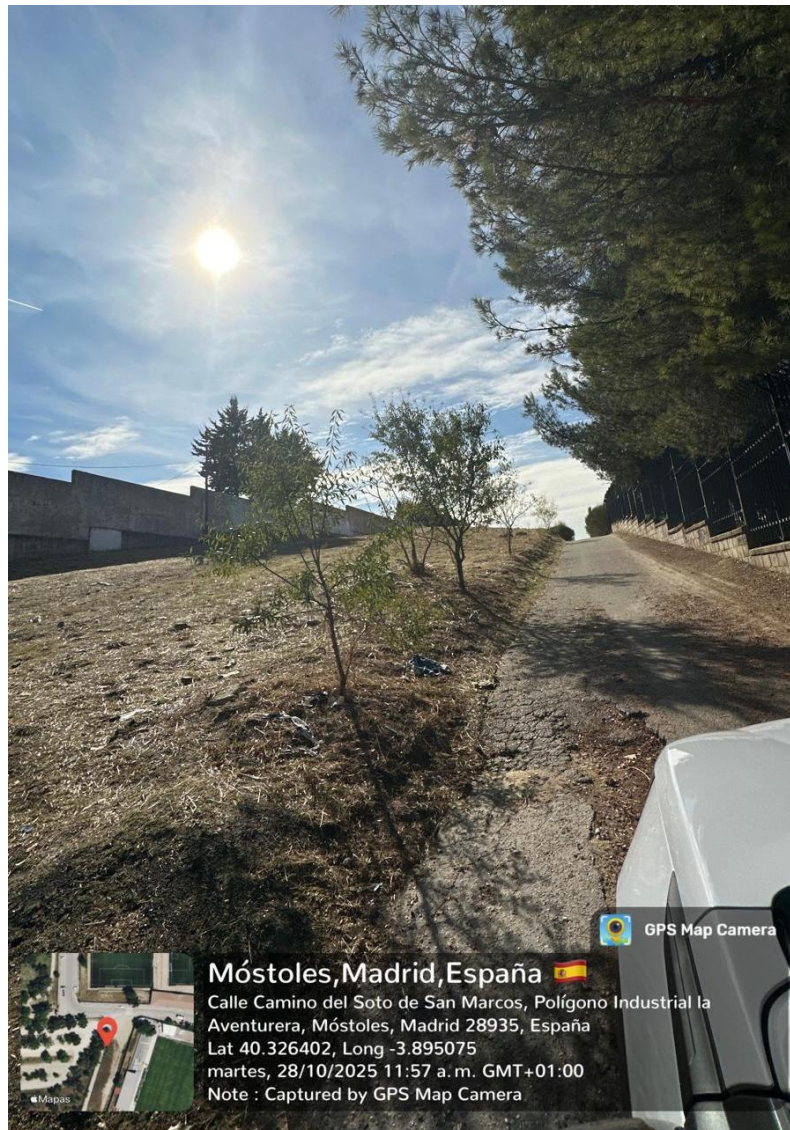
Figura 77. Camino frente al Estadio Municipal El Soto. Se aprecian ejemplares de Pinus sylvestris. al otro lado del vallado y ejemplares jóvenes de Populus sp. Fotografía tomada el día 28 de octubre de 2025.

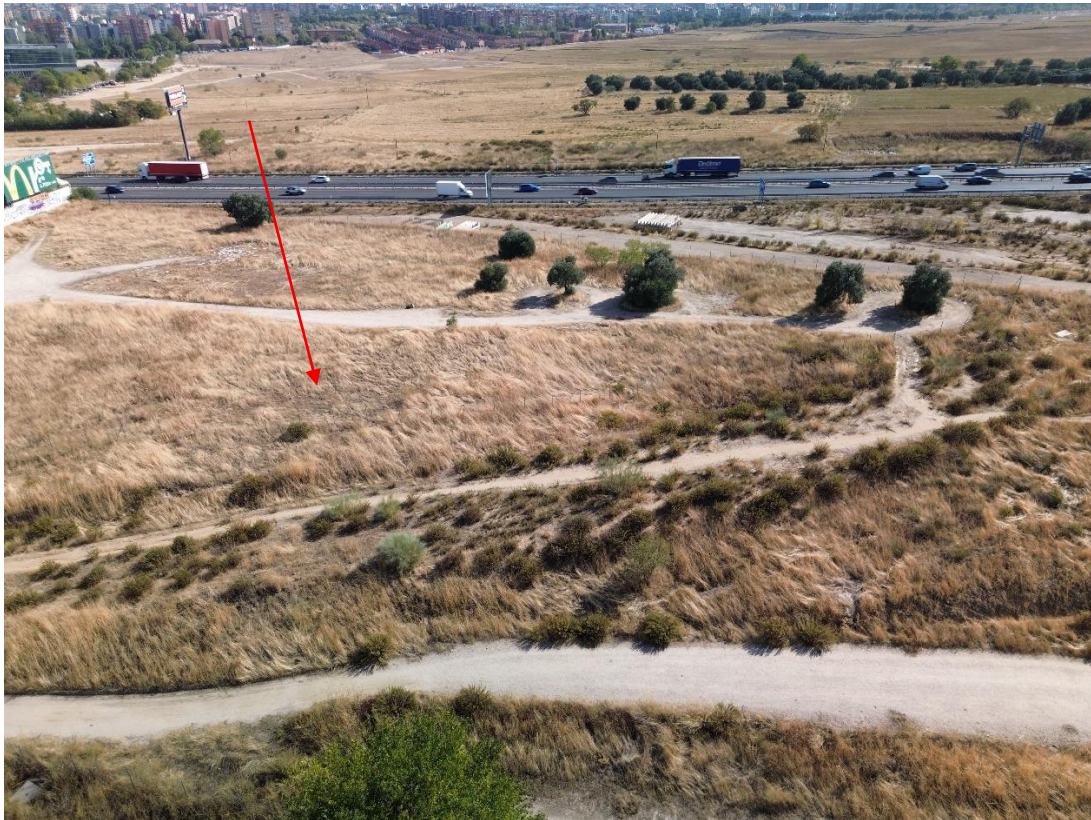
La implantación del apoyo AP-15 no afecta a ningún ejemplar arbóreo ni arbustivo y su camino de acceso de nueva creación podrá afectar potencialmente a un ejemplar de retama aislado.

Figura 79. Terreno de implantación del apoyo AP-15. Ubicación señalizada con flecha roja. Fotografía tomada con dron el día 28 de octubre de 2025.

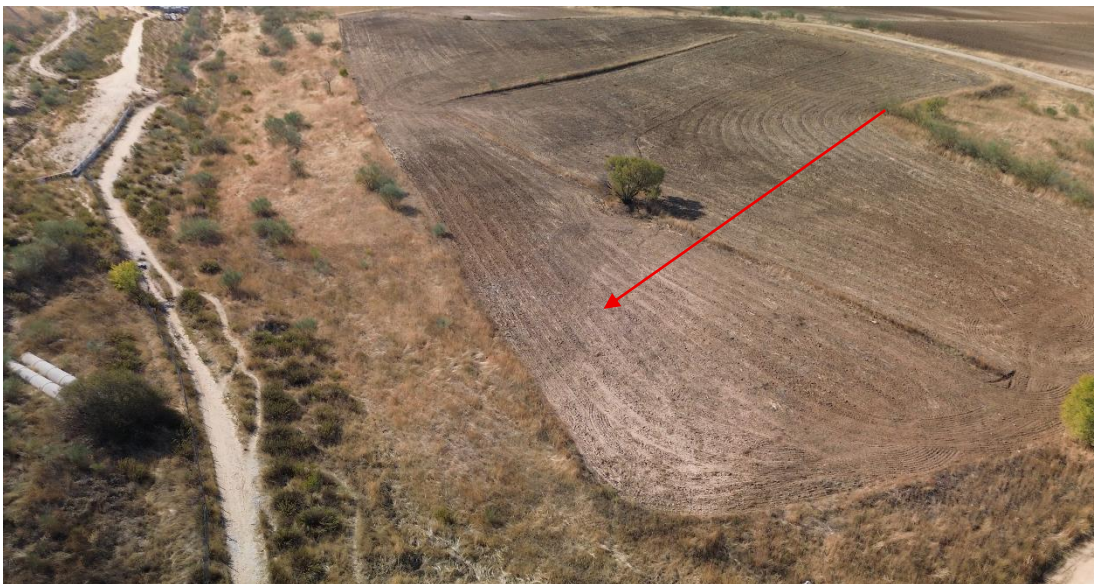
La implantación del apoyo AP-14 no afecta al arbolado y el nuevo camino de acceso podrá afectar a un ejemplar de retama.

Figura 80. Terreno de implantación del apoyo AP-14. Ubicación señalizada con flecha roja. Fotografía tomada con dron el día 28 de octubre de 2025.

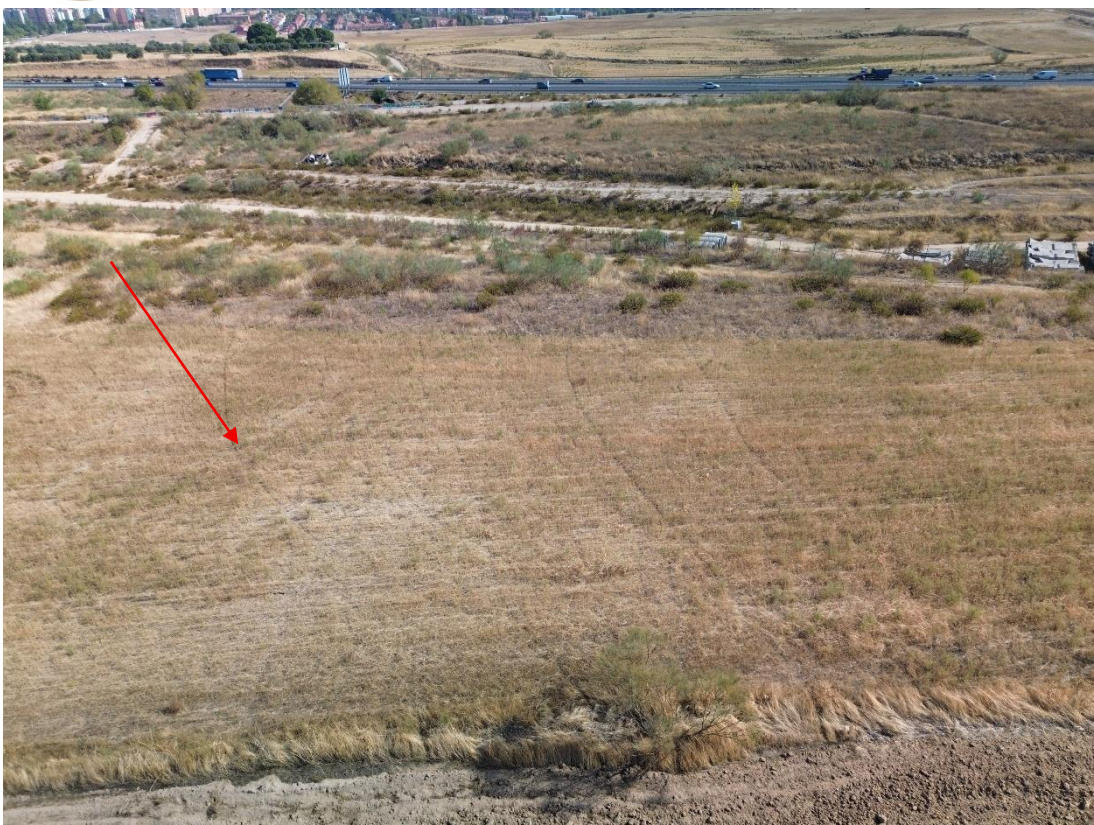
La implantación del apoyo AP-13 no afecta al arbolado, y el camino podrá afectar potencialmente a 4 ejemplares de retama.

Figura 81. Terreno de implantación del apoyo AP-13. Ubicación señalizada con flecha roja. Fotografía tomada con dron el día 28 de octubre de 2025.

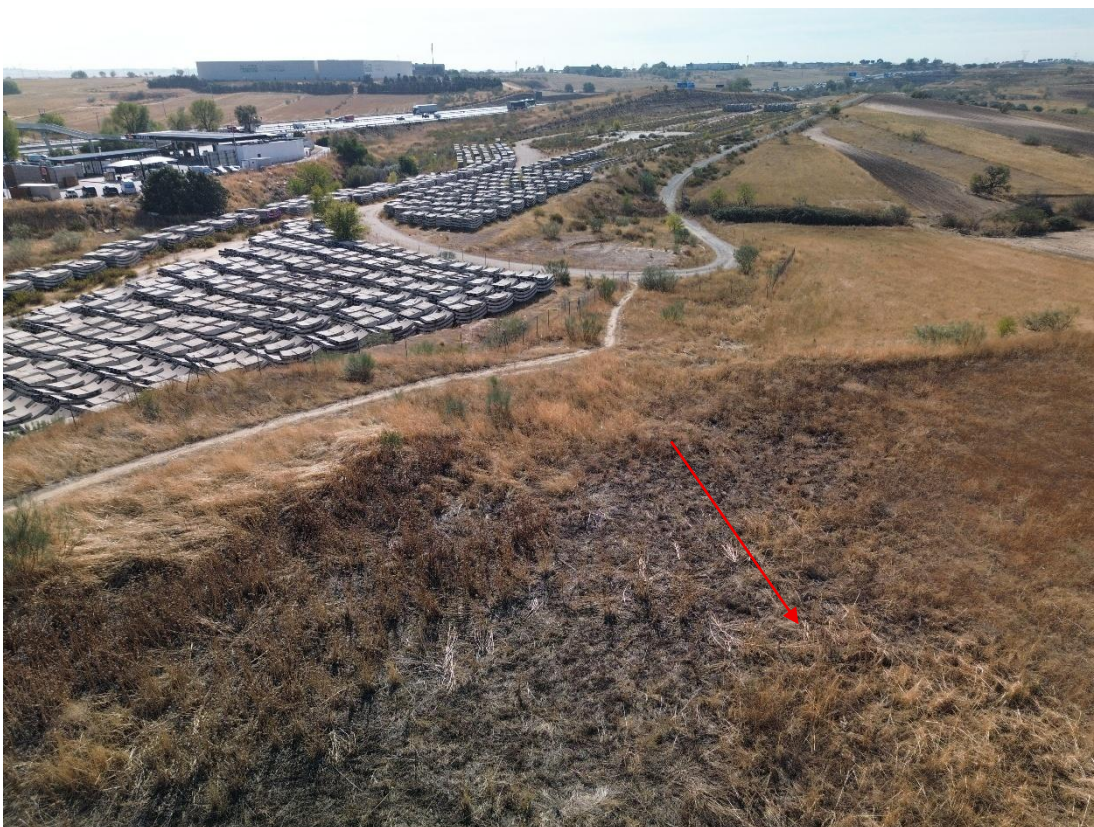
La implantación del apoyo AP-12 no afecta a ningún ejemplar arbóreo ni arbustivo. El nuevo acceso posiblemente pueda afectar a 2 ejemplares de retama.

Figura 82. Terreno de implantación del apoyo AP-12. Ubicación señalizada con flecha roja. Fotografía tomada con dron el día 28 de octubre de 2025.

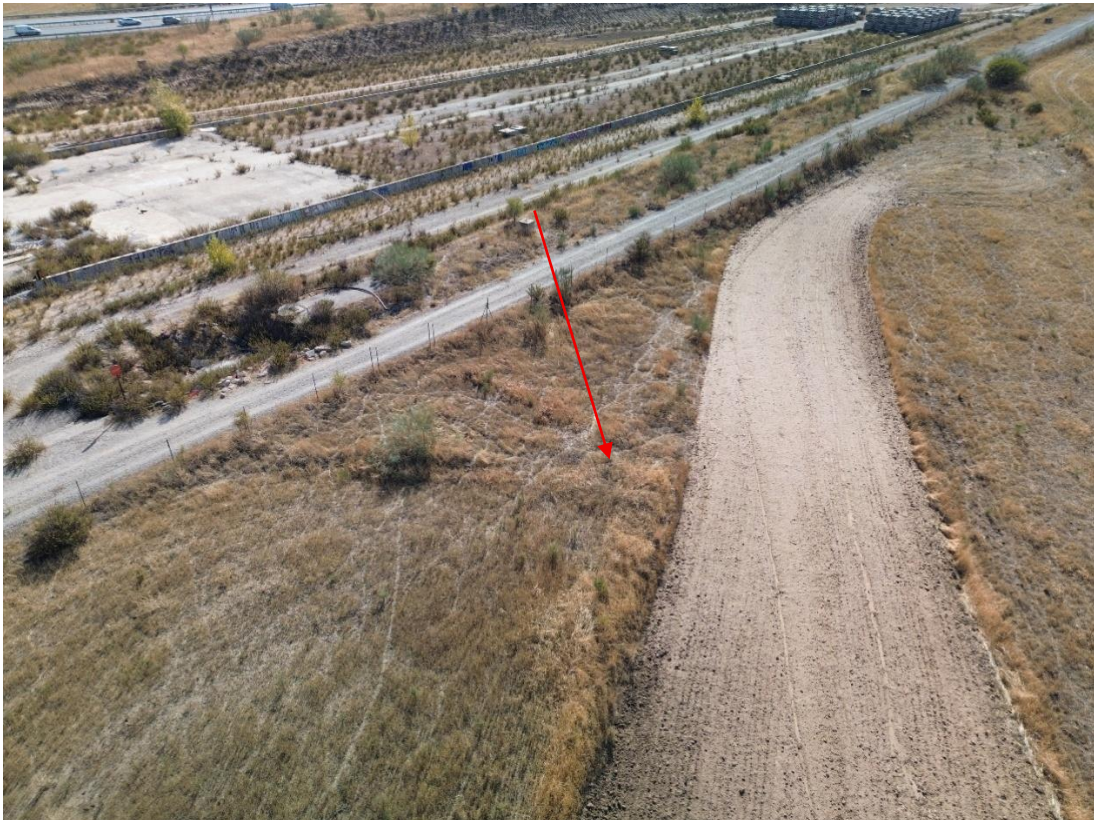
La implantación del apoyo AP-11 no afectará a ningún ejemplar arbóreo ni arbustivo. El camino de acceso de nueva creación proyectado podrá afectar potencialmente a 2 ejemplares de retama.

Figura 84. Terreno de implantación del apoyo AP-11. Ubicación señalizada con flecha roja. Fotografía tomada con dron el día 28 de octubre de 2025.

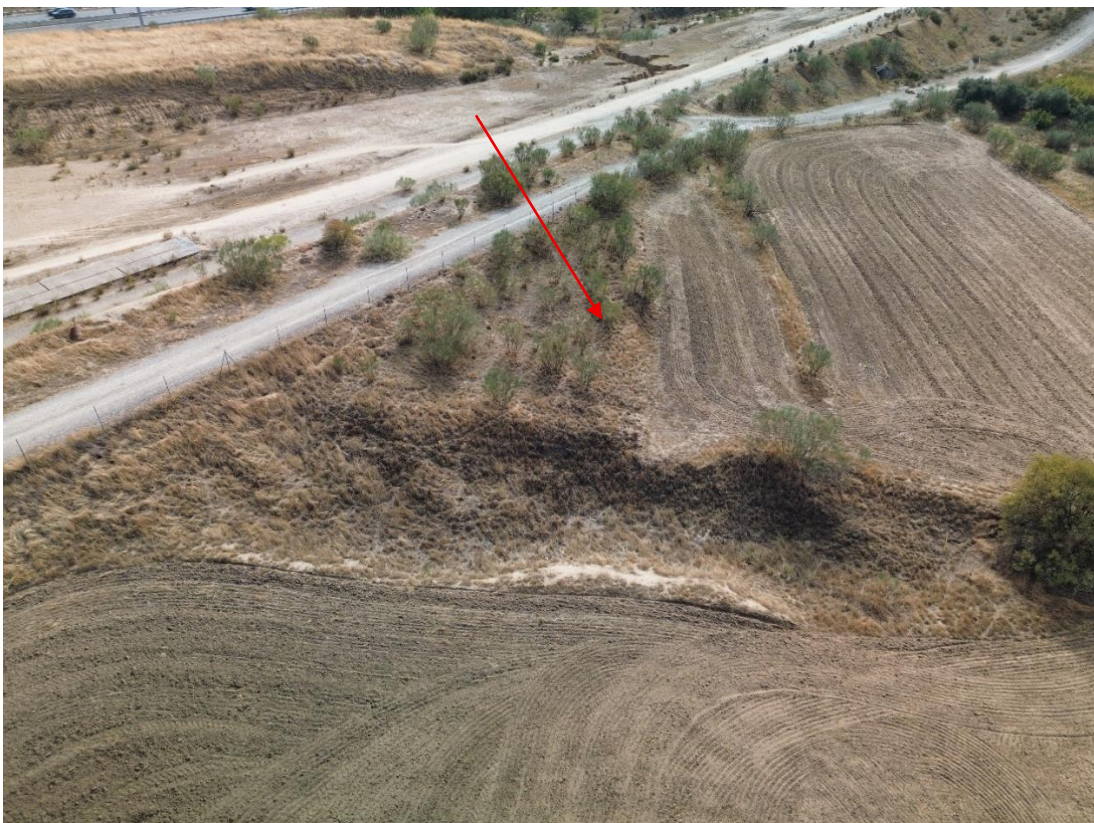
La implantación del apoyo AP-10 podrá afectar potencialmente a una decena de retama. El nuevo camino de acceso podría afectar posiblemente a otros 6 ejemplares de retama.

Figura 85. Terreno de implantación del apoyo AP-10. Ubicación señalizada con flecha roja. Fotografía tomada con dron el día 28 de octubre de 2025.

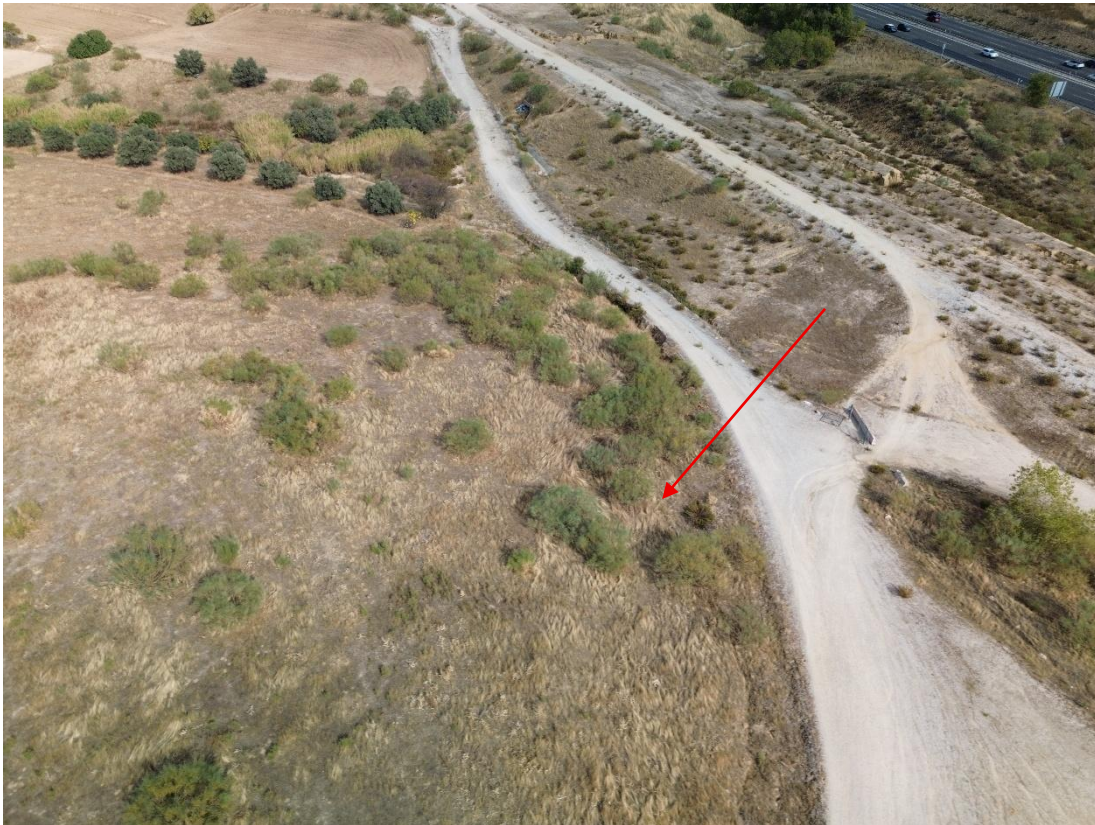
La implantación del apoyo AP-9 podrá afectar, de forma estimada, a 8 ejemplares de retama. El camino de acceso de nueva creación es muy corto y no afecta a ningún ejemplar arbóreo ni arbustivo.

Figura 86. Terreno de implantación del apoyo AP-9. Ubicación señalizada con flecha roja. Fotografía tomada con dron el día 28 de octubre de 2025.

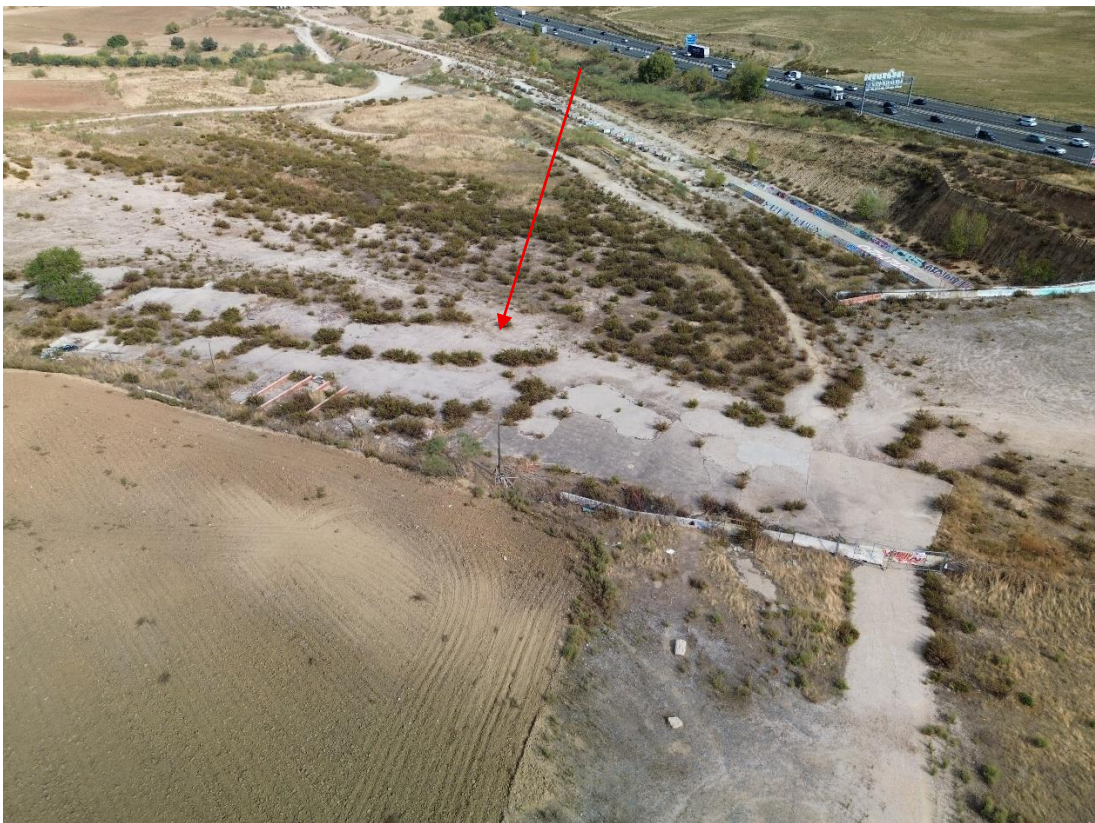
La implantación del apoyo AP-8, al igual que la creación de su camino de acceso no generará impacto sobre el arbolado de la zona, puesto que ambos se construirán sobre un terreno con presencia de vegetación herbácea, exclusivamente.

Figura 87. Terreno de implantación del apoyo AP-8. Ubicación señalizada con flecha roja. Fotografía tomada con dron el día 28 de octubre de 2025.

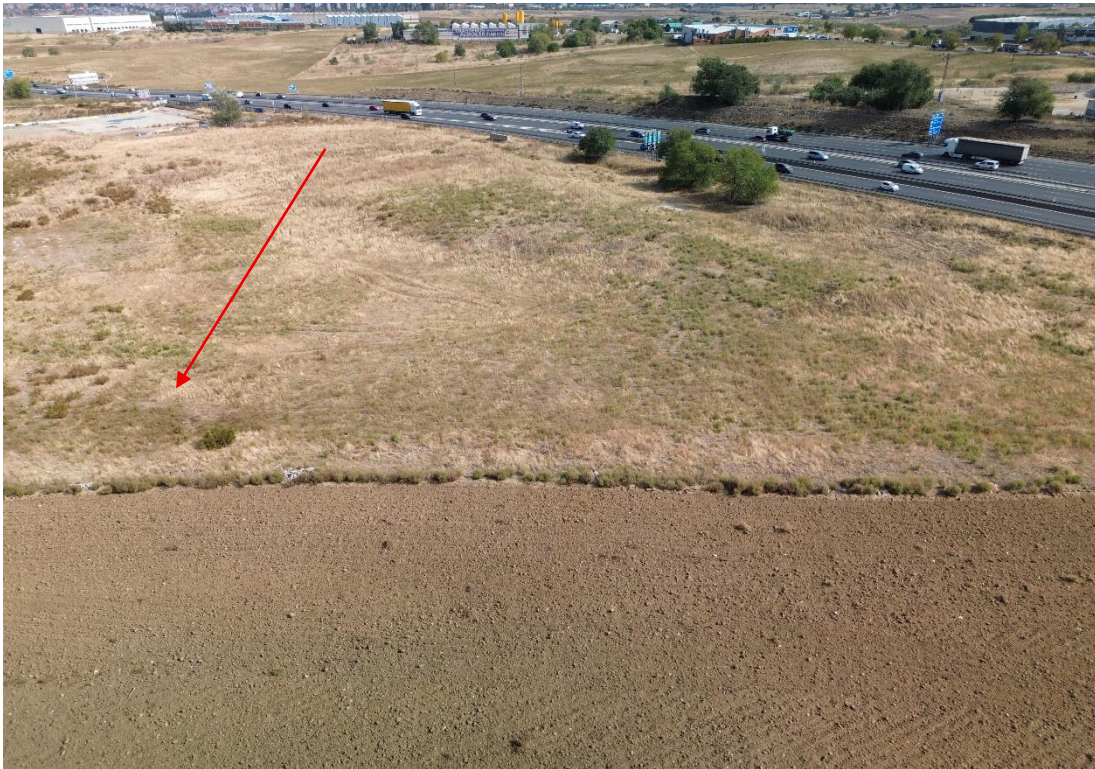
La implantación del apoyo AP-7, al igual que la construcción de su camino de acceso no generará impacto sobre el arbolado de la zona, puesto que ambos se construirán sobre terrenos de cultivo.

Figura 89. Terreno de implantación del apoyo AP-7. Ubicación señalizada con flecha roja. Fotografía tomada con dron el día 28 de octubre de 2025.

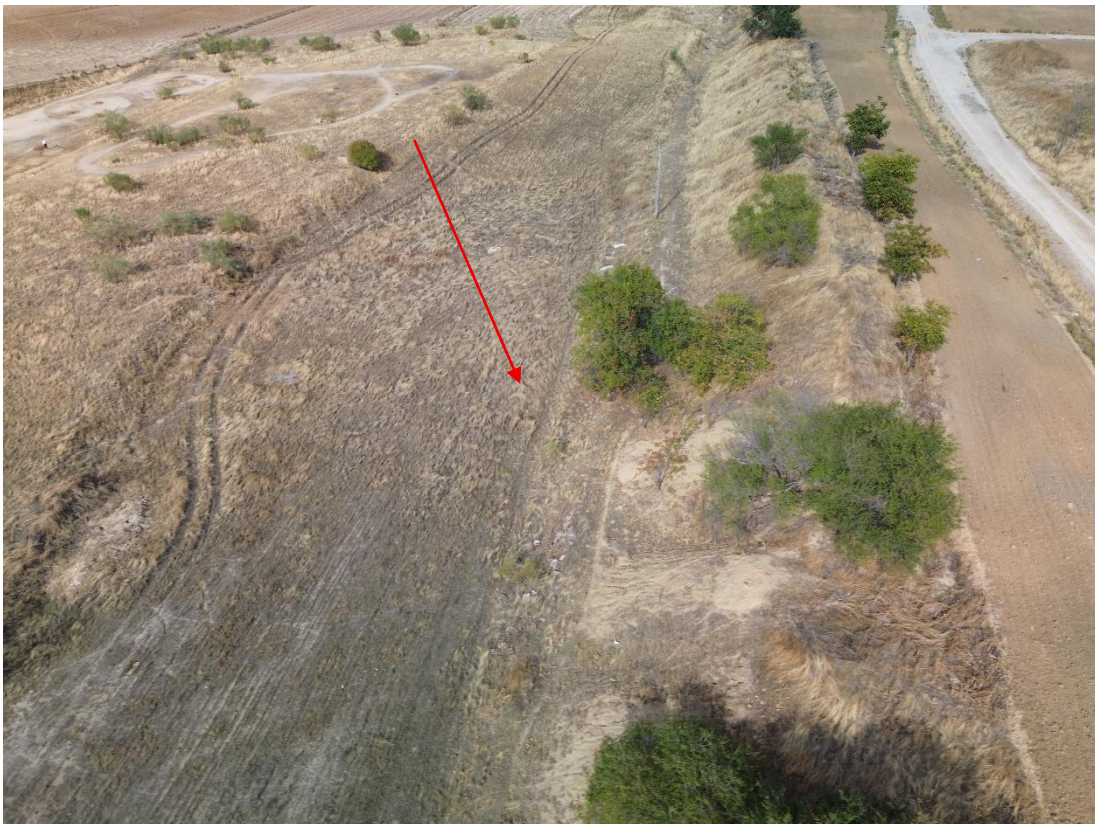
La implantación del apoyo AP-6 podrá afectar potencialmente a 2 ejemplares de olmo, aunque se intentará evitar en la medida de lo posible. El nuevo acceso hasta el apoyo no generará ninguna afección a individuos arbóreos ni arbustivos, puesto que se construirá a través del terreno de cultivo cercano.

Figura 90. Terreno de implantación del apoyo AP-6. Ubicación señalizada con flecha roja. Fotografía tomada con dron el día 28 de octubre de 2025.

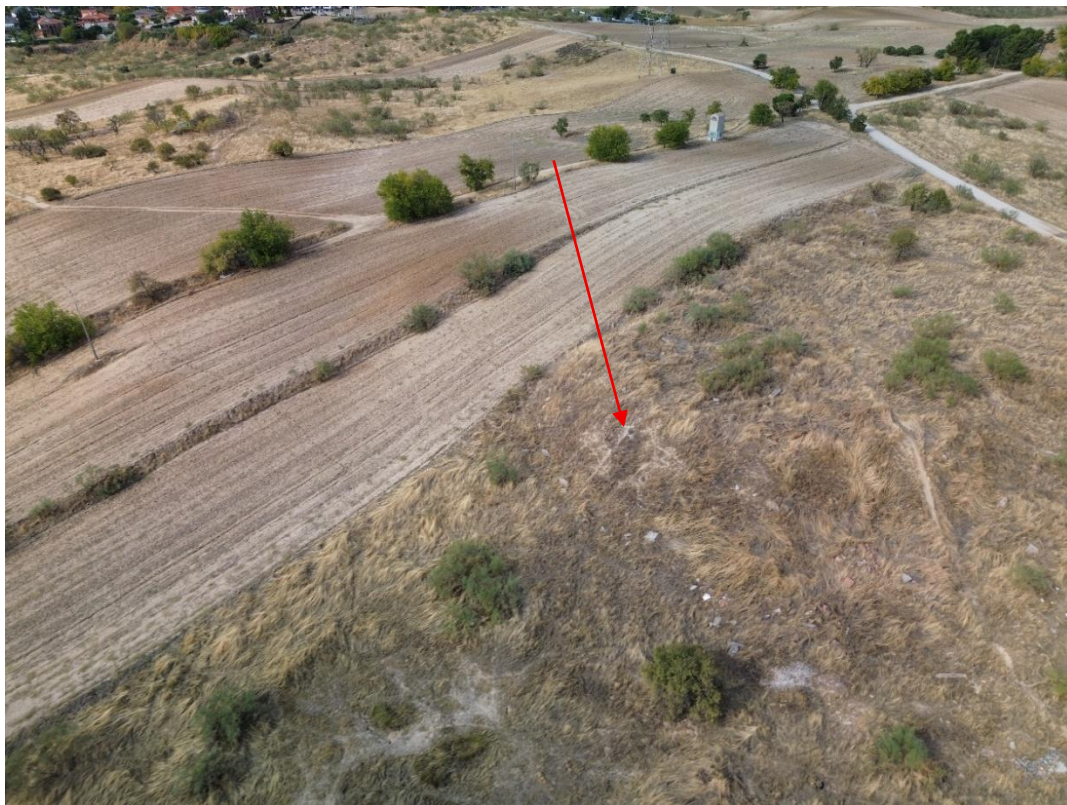
La implantación AP-4 podría afectar a 3 ejemplar de retama. Además, se evitará la afección a encinas creando el nuevo acceso por el terreno de cultivo próximo al apoyo.

Figura 92. Terreno de implantación del apoyo AP-4. Ubicación señalizada con flecha roja. Fotografía tomada con dron el día 28 de octubre de 2025.

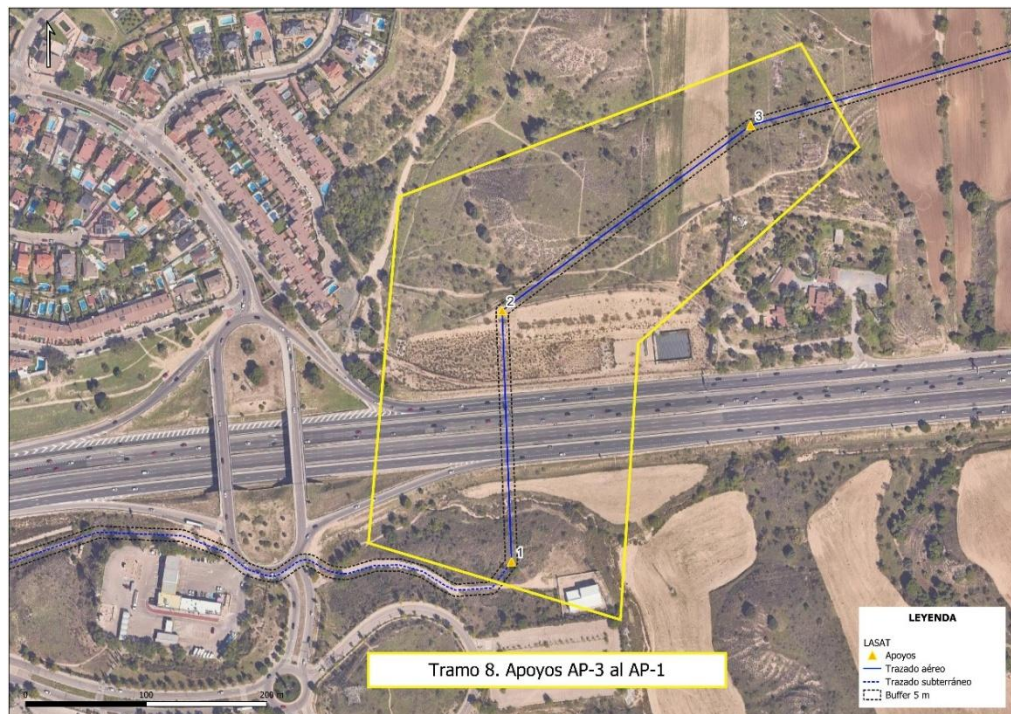
El tramo 7 del trazado aéreo de la línea de evacuación corresponde a los apoyos AP-1, AP-2 y AP-3. Como el resto de los apoyos, estos se ubican en terrenos de pastizal-matorral, donde están rodeados de individuos arbustivos, pero no llegan a afectar a la vegetación cercana.

Figura 93. Tramo 8 (Apoyos AP-3 al AP-1) del tramo subterráneo de la línea de evacuación.

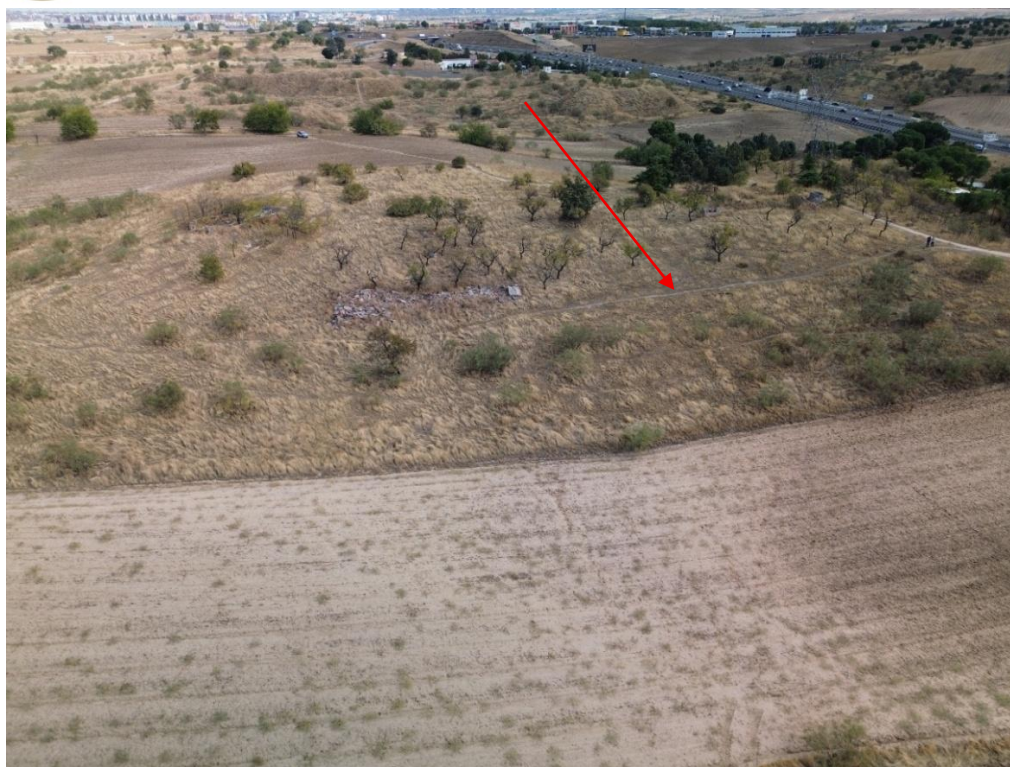
La implantación del apoyo AP-3 y la creación del camino de acceso a dicho apoyo podrían afectar potencialmente a 9 ejemplares de retama.

Figura 94. Terreno de implantación del apoyo AP-3. Ubicación señalizada con flecha roja. Fotografía tomada con dron el día 28 de octubre de 2025.

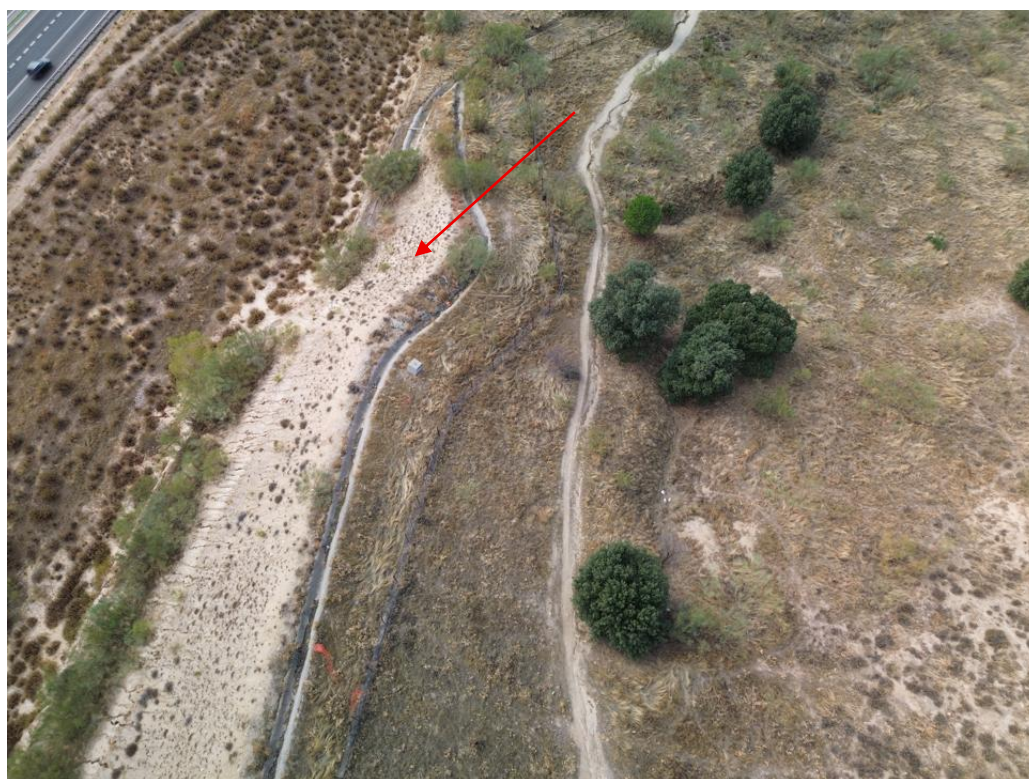
La implantación del apoyo AP-2 podría afectar potencialmente a 4 ejemplares de retama. La creación del nuevo acceso posiblemente afectará a otros 4 ejemplares de retama y deberá evitar la afección a tres encinas próximas a la zona de implantación del apoyo.

Figura 95. Terreno de implantación del apoyo AP-2. Ubicación señalizada con flecha roja. Fotografía tomada con dron el día 28 de octubre de 2025.

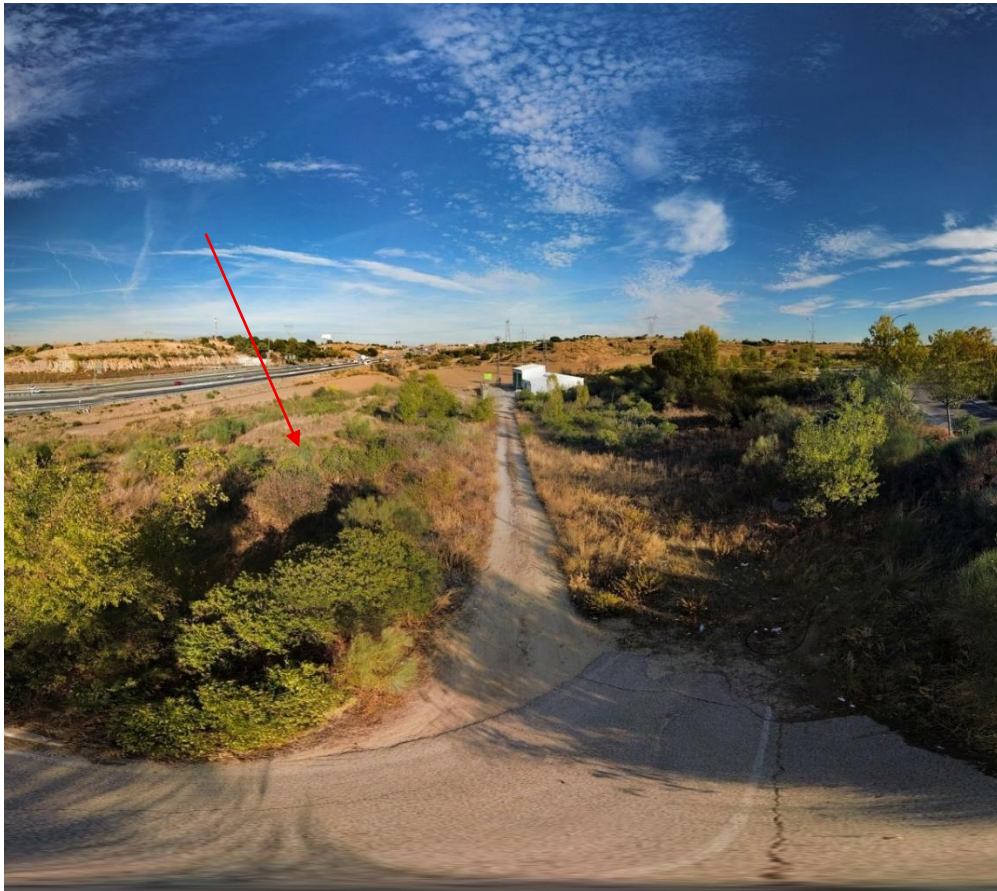
La implantación del apoyo AP-1 podría generar una posible afección a vegetación arbustiva, fundamentalmente a 5 ejemplares de retama. El camino de acceso de nueva creación podría afectar de forma estimada a una decena de ejemplares de retama y tres ejemplares de adelfa.

Figura 96. Terreno de implantación del apoyo AP-1. Ubicación señalizada con flecha roja. Fotografía panorámica tomada con dron el día 28 de octubre de 2025.

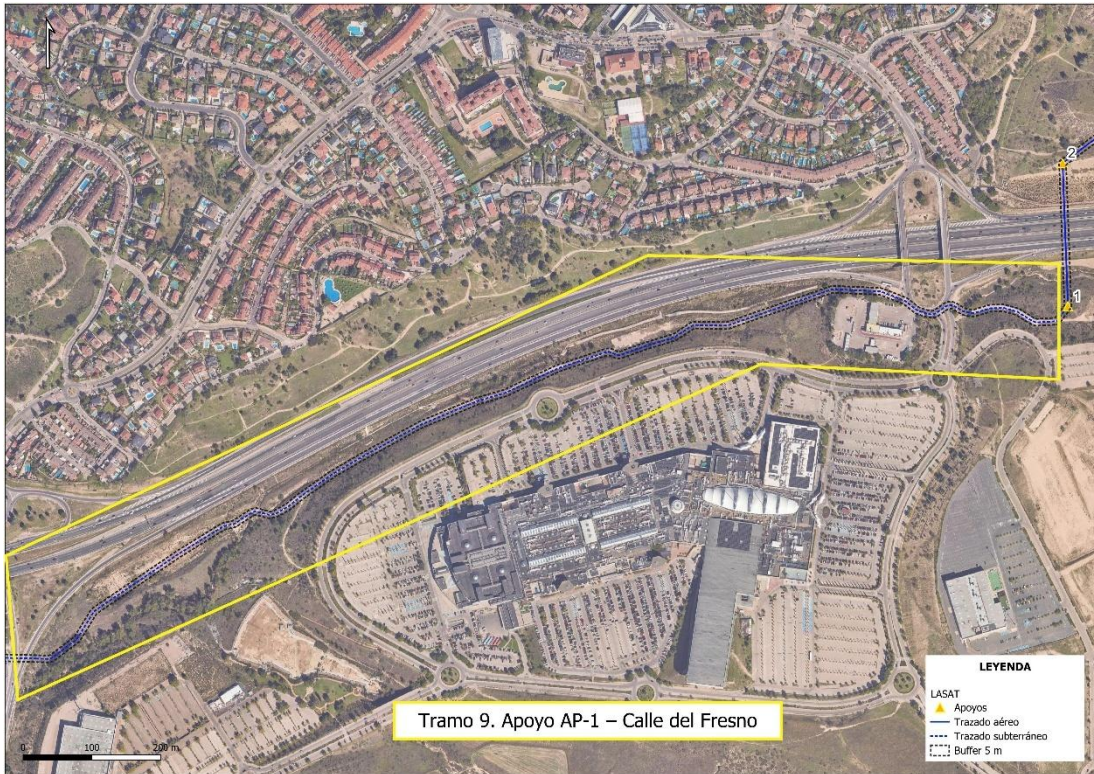
El tramo 9 de la línea vuelve a ser parte del trazado subterráneo de la línea de evacuación del alta tensión. Este tramo transcurre por las cercanías de una estación de servicio Repsol Centro Comercial Intu Xanadú, hasta llegar a la calle del Fresno. Este tramo ha presentado dificultades que obstaculizaron la prospección debido al vallado y las pendientes del terreno por donde cruza el Arroyo del Aguijón.

Figura 97. Tramo 9 (Apoyos AP-1 – Calle del Fresno) del tramo subterráneo de la línea de evacuación.

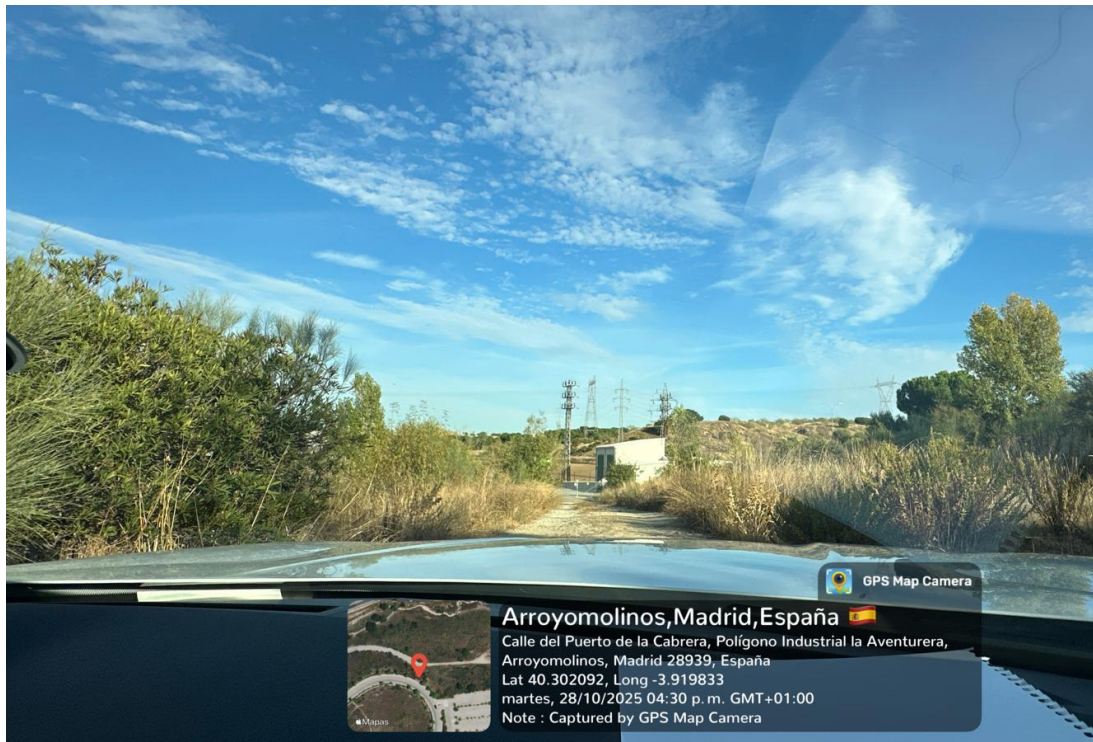
Tras el apoyo AP-1 del tramo aéreo, la zanja del tramo subterráneo se proyecta sobre un camino hasta el final de la estación de servicio de Repsol en el que se encuentra una gran variedad de especies. Se han identificado ejemplares de retama, arce, olmo, majuelo (*Crataegus monogyna*), ejemplares dispersos de sauces (*Salix sp.*), *Rosa sp.* y morera (*Morus sp.*), individuos de fresno (*Fraxinus angustifolia*), *Populus sp.* y adelfa (*Nerium oleander*). La zanja evita la potencial afección a estos ejemplares puesto que discurre por el camino existente.

Figura 98. Ejemplares de *Retama sphaerocarpa*, *Populus nigra*, *Ulmus*, *Nerium oleander* en la entrada al camino por el que discurre la zanja del tramo subterráneo de la línea de evacuación. Fotografía tomada el día 28 de octubre de 2025.

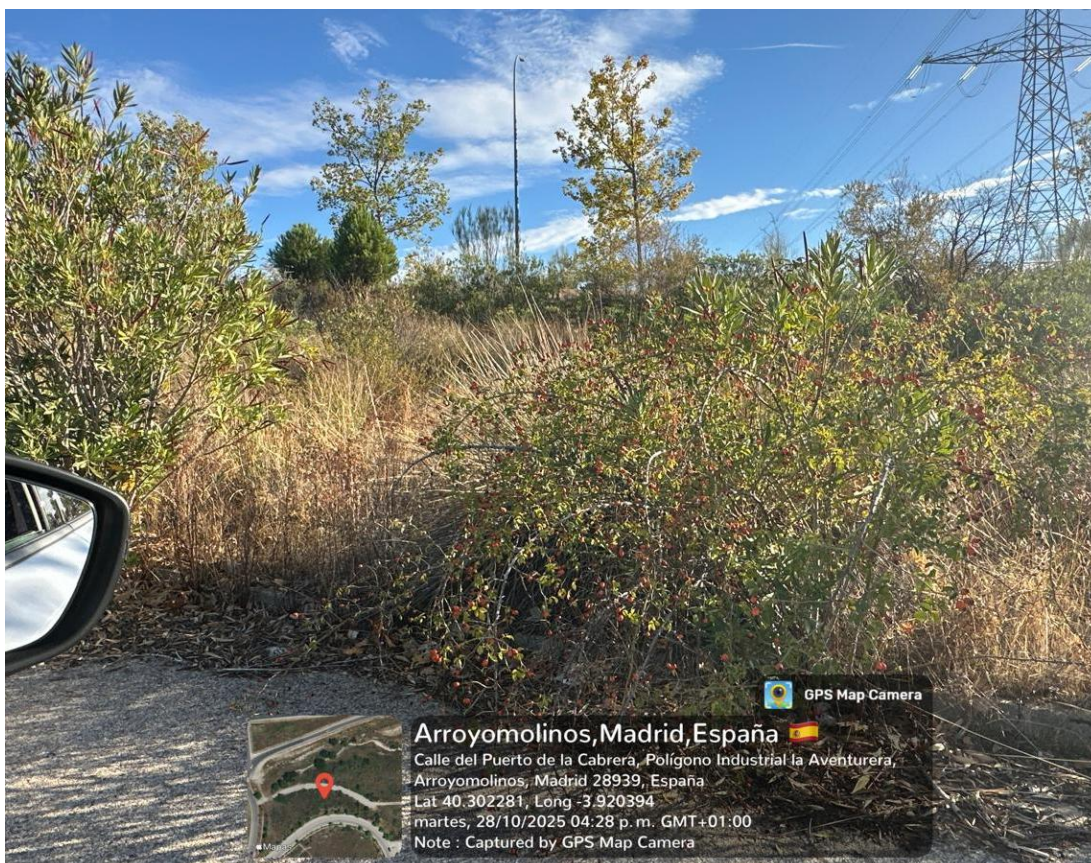
Figura 101. Ejemplares de *Nerium oleander* y *Crataegus monogyna* continuando por el camino por el que se proyecta el trazado de la zanja. Fotografía tomada el día 28 de octubre de 2025.

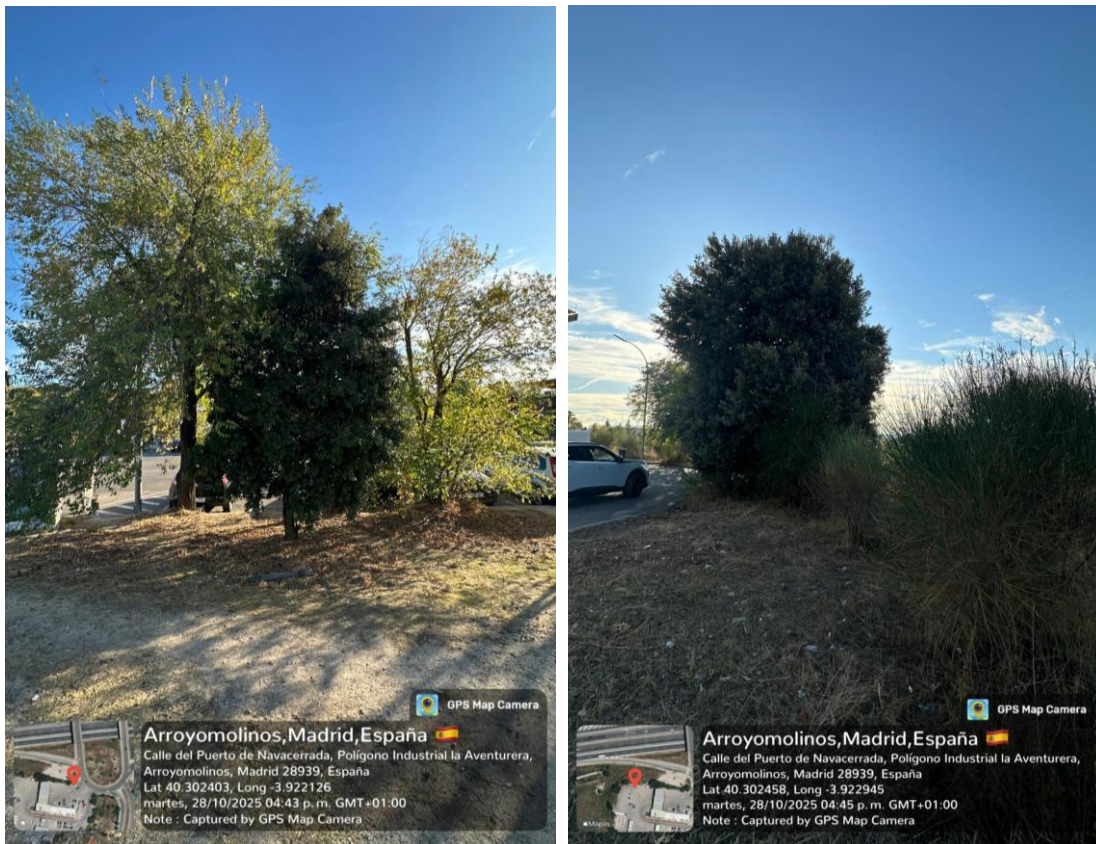
El tramo continúa hasta llegar a la Estación de Servicio Repsol donde se encuentran ejemplares de *Ulmus pumila*, *Retama sphaerocarpa*, *Quercus ilex* y *Ligustrum japonicum*.

Figura 103. Ejemplares de *Ulmus pumila* y *Quercus ilex* a la entrada de la estación de servicio (izquierda) y *Quercus ilex* junto con *Retama sphaerocarpa* (derecha) en las lindes de la gasolinera. Fotografías tomadas el día 28 de octubre de 2025.
