**PLANTAS SOLARES FOTOVOLTAICAS "LAS COLINAS"
(DE 49,8 MW) Y "MORALEJA" (DE 16,2 MW) Y SU
INFRAESTRUCTURA DE EVACUACIÓN ASOCIADA
(COMUNIDAD DE MADRID)**

Estudio de impacto ambiental

Anexo IX. Estudio de vegetación e HIC

ALTACIA CONSULTORÍA
ESTRATÉGICA
MEDIOAMBIENTAL

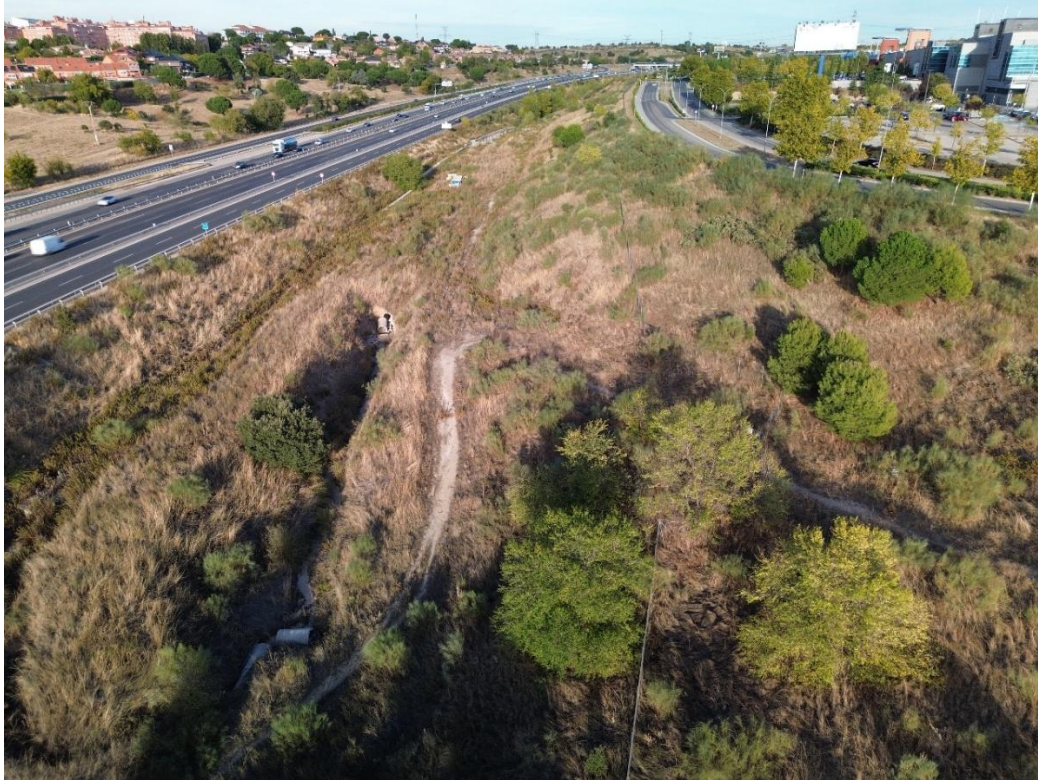
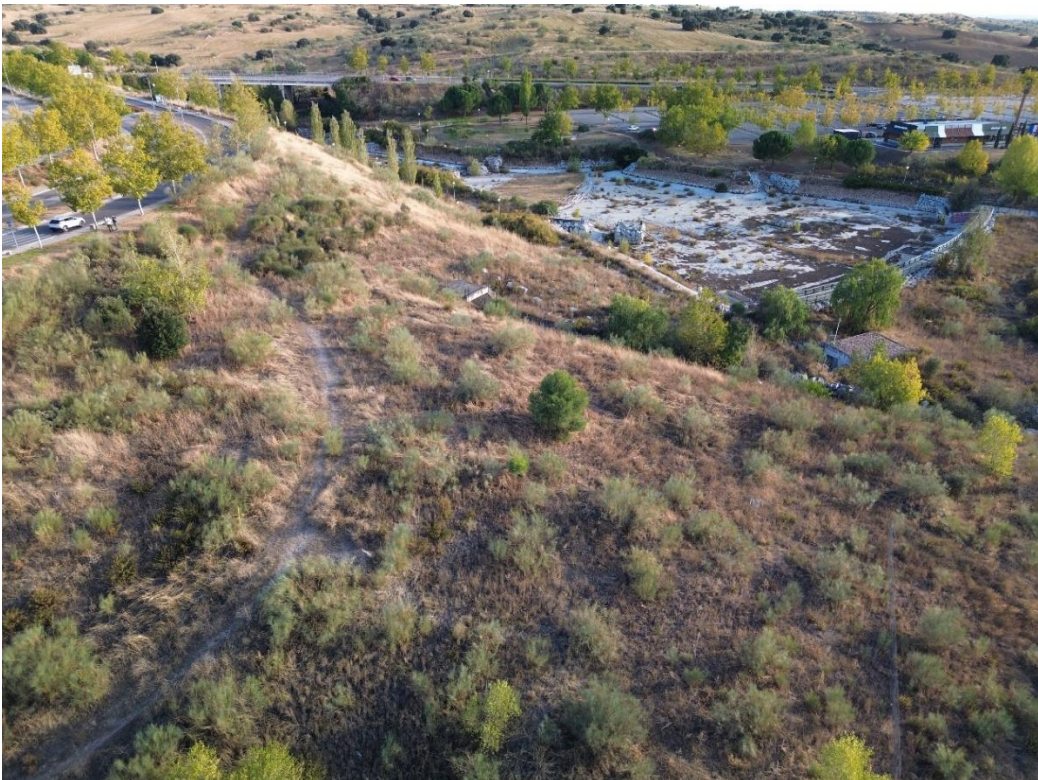
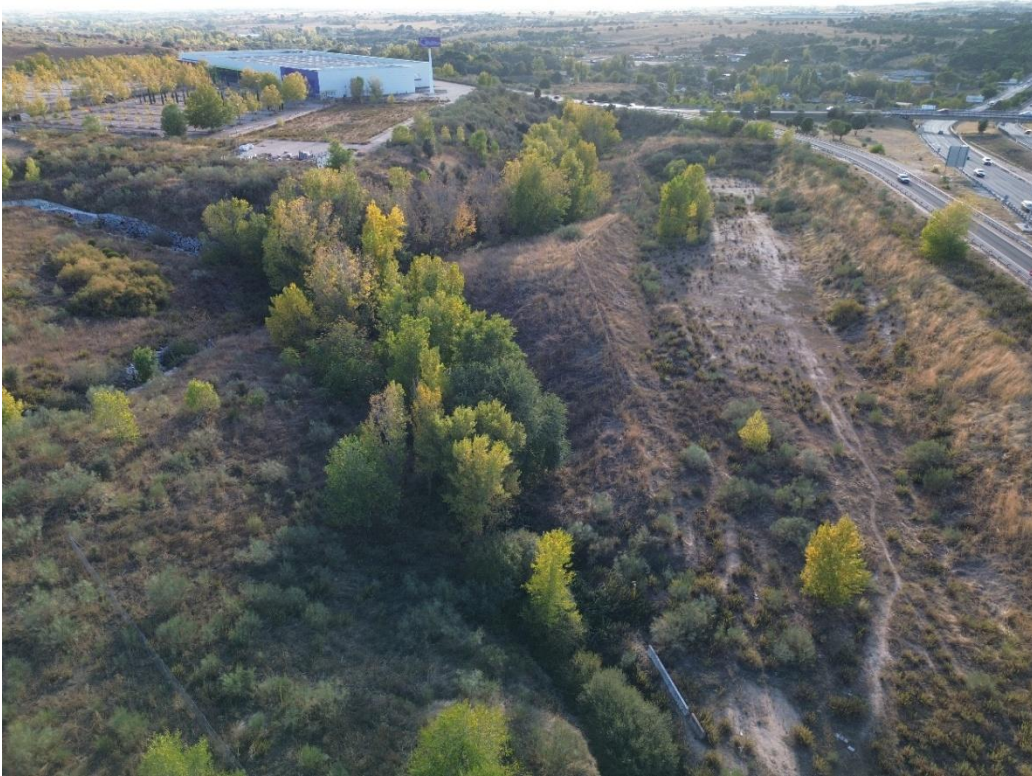
Más adelante, el tramo discurre por el Arroyo del Aguijón que se sitúa enfrente del Centro Comercial Intu Xanadú. Esta zona no ha sido posible de prospectar a pie o en coche debido a la elevada pendiente del terreno. Mediante dron se consiguió visualizar la zona, comprobando que se trata de una terreno de gran densidad de vegetación de ribera, con especies de olmos, sauces, fresnos, chopos, tarays y retamas.

*Figura 104. Imágenes de detalle del terreno por el que circula el Arroyo del Agujón y por donde se proyecta el trazado de la zanja de la línea de evacuación de alta tensión. Se diferencian ejemplares de *Fraxinus sp.*, *Salix sp.*, *Populus sp.*, *Ulmus sp.*, *Tamarix sp.*, y muchos ejemplares arbustivos de *Retama sphaerocarpa*. Fotografías tomadas el día 28 de octubre de 2025.*

Al largo de este tramo, se estima que puedan verse potencialmente afectados 50 pies arbóreos y arbustivos, pertenecientes a vegetación de ribera. Esta estimación es muy aproximada, puesto que se basa en imágenes aéreas tomadas con el dron debido a la inaccesibilidad de la zona del Arroyo del Agujón.

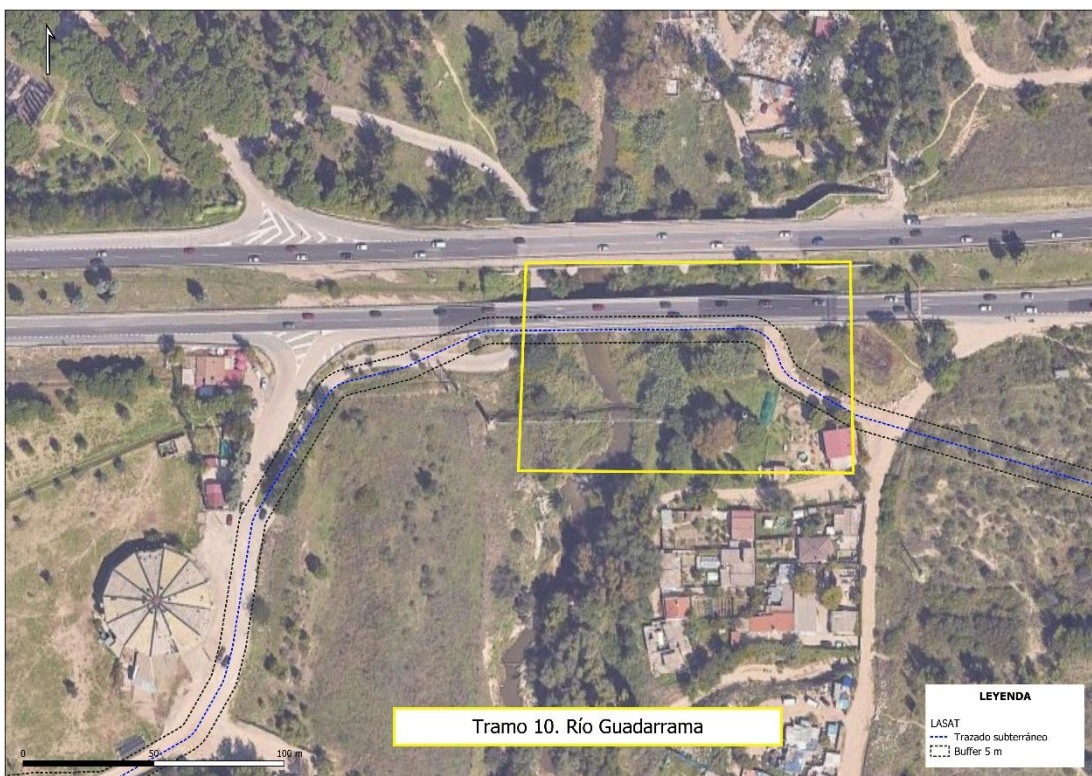
El tramo 10 del trazado subterráneo de la línea de evacuación se caracteriza por cruzar el río Guadarrama. Esta zona, al igual que la del Arroyo del Aguijón presenta complicaciones para realizar una prospección minuciosa dado el difícil acceso y el caudal del propio río. No obstante, se ha conseguido comprobar que esta zona (figura) tiene poca presencia de ejemplares de bosque de ribera (sauces, fresnos, álamos y olmos) aunque, es rica en especies limícolas como el carrizo y la caña común (EEII), además también se encontraron zarzamoras (*Rubus ulmifolius*), rosas (*Rosa canina*) y majuelos. En áreas más alejadas el bosque de ribera se mezcla con el paisaje mediterráneo y se identifican encinas y retamas.

A lo largo de este tramo se estima que puedan verse potencialmente afectados 5 pies de ejemplares de vegetación de ribera arbolada y carrizo.

Figura 105. Tramo 10 (Río Guadarrama) del tramo subterráneo de la línea de evacuación. Fuente: elaboración propia.

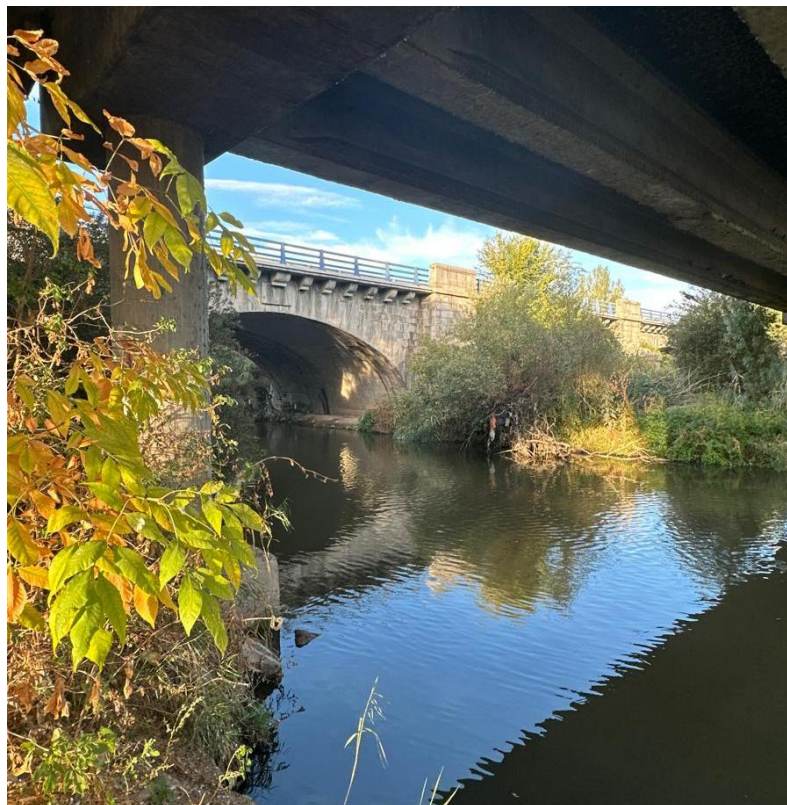
Figura 106. Bosque y sotobosque de ribera bien conservado en las orillas del río Guadarrama. Fotografías tomadas el día 28 de octubre de 2025.

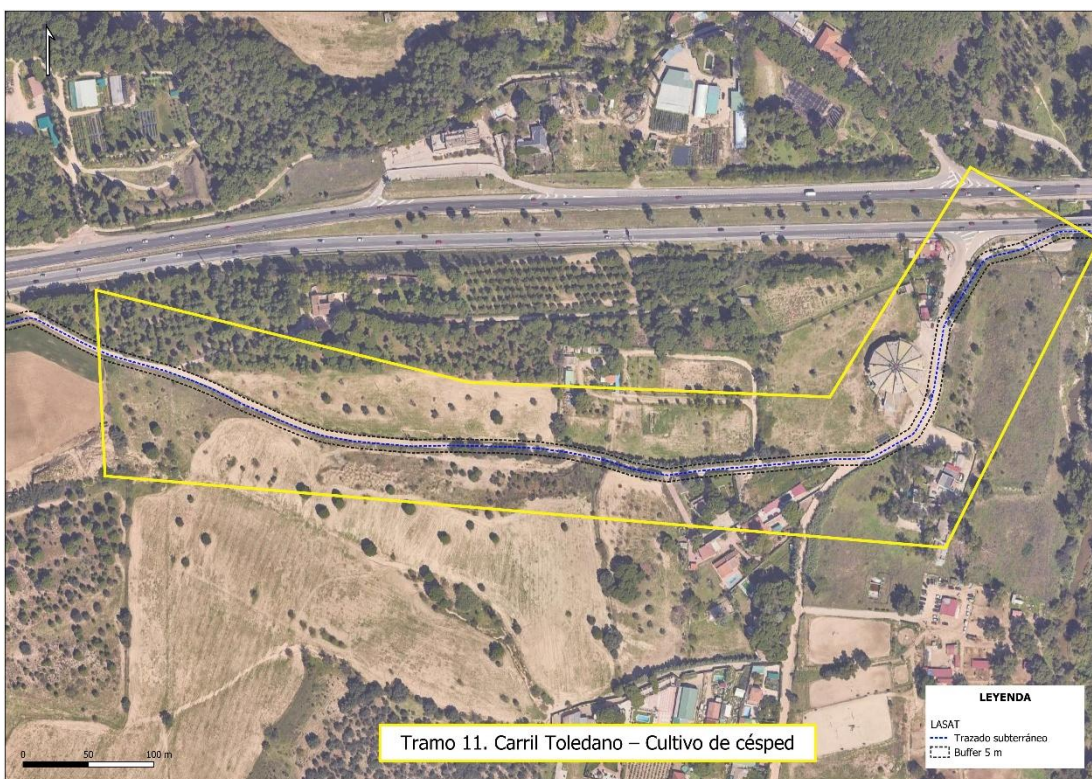
Figura 107. Tramo 11 (Carril Toledano – Cultivo de césped) del tramo subterráneo de la línea de evacuación. Fuente: elaboración propia.

Una vez cruzado el río Guadarrama, comienza el tramo 11 que discurre por el Carril Toledano hasta un cultivo de césped situado en las proximidades de la carretera A-5. A lo largo del camino por el que discurre la zanja se han identificado ejemplares de aligustre, especie popular en jardinería, una densa linde de especies arizónicas, ejemplares de almendro, individuos sueltos e hileras de encinas, pinos de pequeño porte, olivo, cedro, pertenecientes a una parcela privada, ejemplares de majuelo y *Rosa canina* y rebrotes de ailanto. La zanja evita la potencial afección a estos ejemplares puesto que discurre por el camino existente.

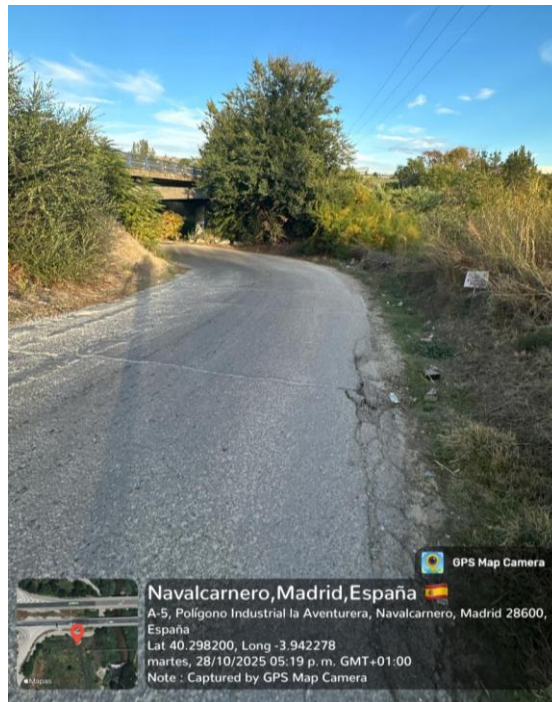
Figura 108. Ejemplares de carrizo (*Phragmites australis*), *Tamarix sp.*, *Ailanthus altissima*, y *Ulmus sp.*. Fotografía tomada el día 28 de octubre de 2025.

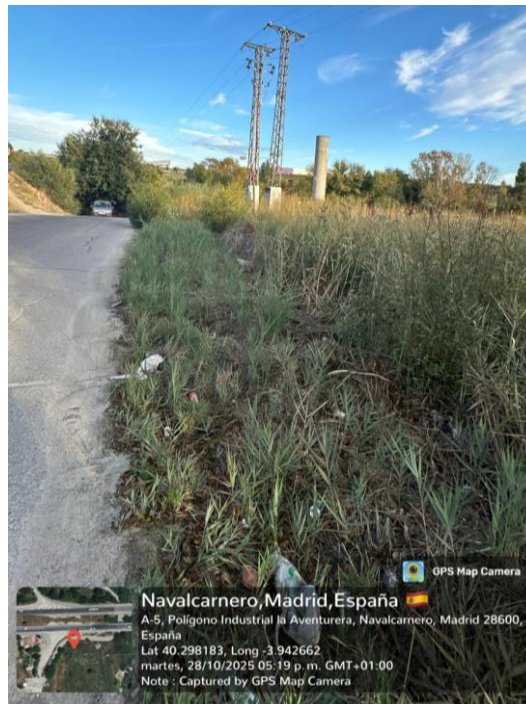
Figura 109. Ejemplares de *Phragmites australis* y *Arundo donax* en la linde del camino. Al fondo se aprecia un ejemplar de *Ulmus sp.* de gran porte. Fotografía tomada el día 28 de octubre de 2025.

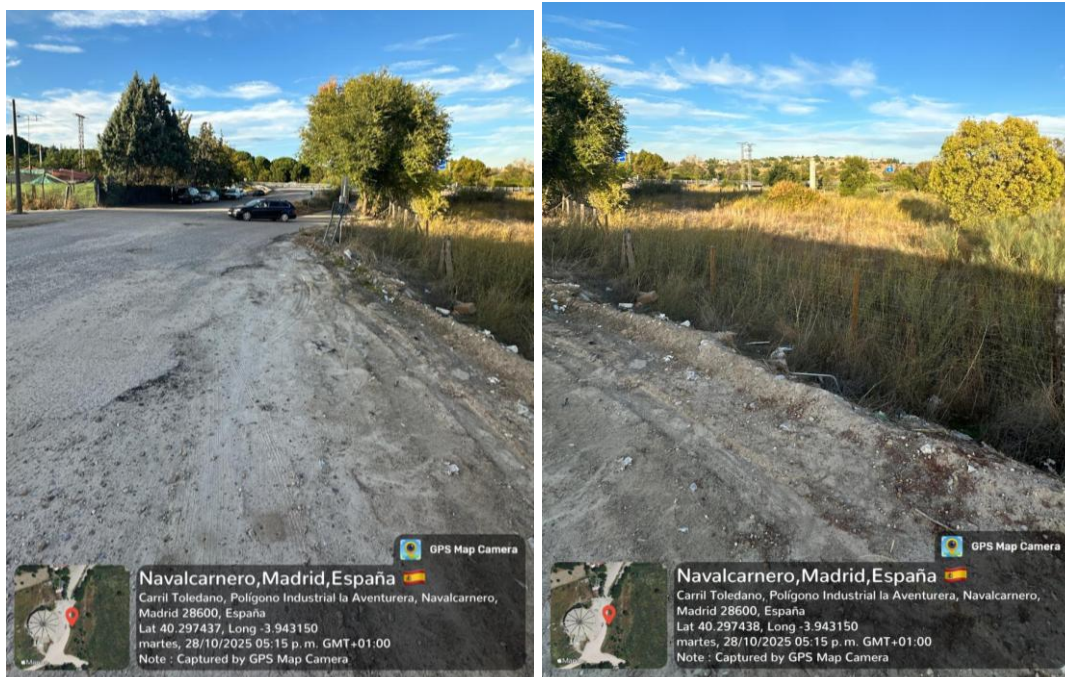
A lo largo del tramo se estima que puedan verse potencialmente afectados de 15 a 30 pies arbóreos y arbustivos, correspondientes a retamas, ailantos, olmos y carrizo. La afección se reduce considerablemente ya que la zanja discurre por un camino existente y la mayoría del arbolado se encuentra vallado.

Figura 111. Ejemplares de *Ulmus sp.* y arizónicas (probablemente *Cupressus arizonica*) y *Retama sphaerocarpa* a lo largo del Carril Toledano. Fotografías tomadas el día 28 de octubre de 2025.

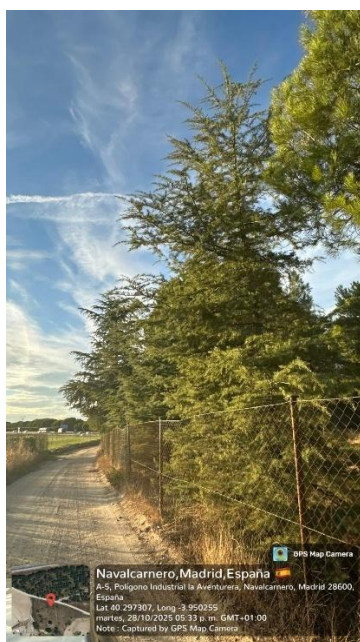
Figura 114. Ejemplares de Cedrus sp. y Pinus sp. en la linde del camino por el que discurre la zanja. Fotografía tomada el día 28 de octubre de 2025.

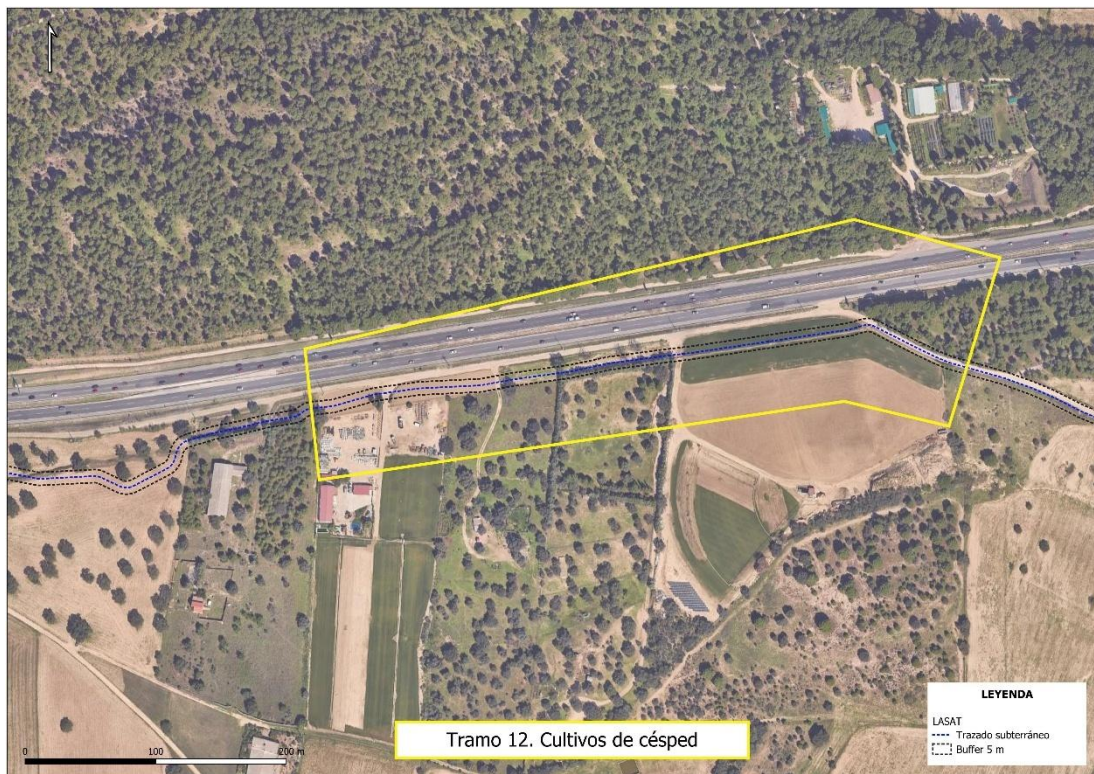
El tramo 12 del trazado subterráneo transcurre por un campo de cultivo de césped, siguiendo por un camino en el que se identifica una linde de especies arizónicas, y ejemplares de encina, la mayoría secos. Cabe destacar que, a lo largo del camino por el que se proyecta este tramo, se encuentra un gasoducto. Al final del tramo, se ubica otro cultivo de césped y un par de encinas que se encuentran en una propiedad privada.

A lo largo del tramo se estima que puedan verse potencialmente afectados 30 pies arbóreos correspondientes a arizónicas que posiblemente se deban podar y ejemplares de encinas muertas.

Figura 115. Tramo 12 (Cultivos de césped) del tramo subterráneo de la línea de evacuación.

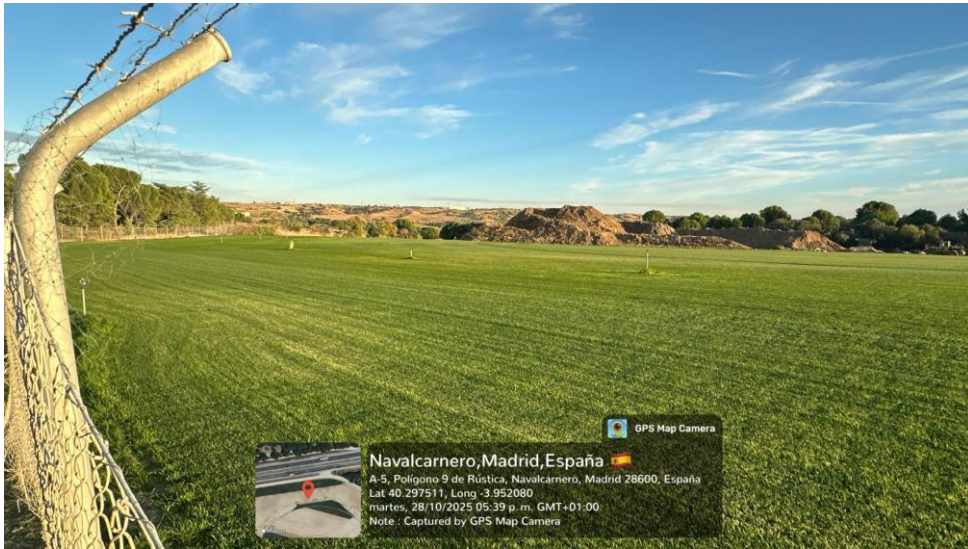
Figura 116. Cultivo de césped vallado paralelo al camino por el que discurre la zanja. Fotografía tomada el día 28 de octubre de 2025.

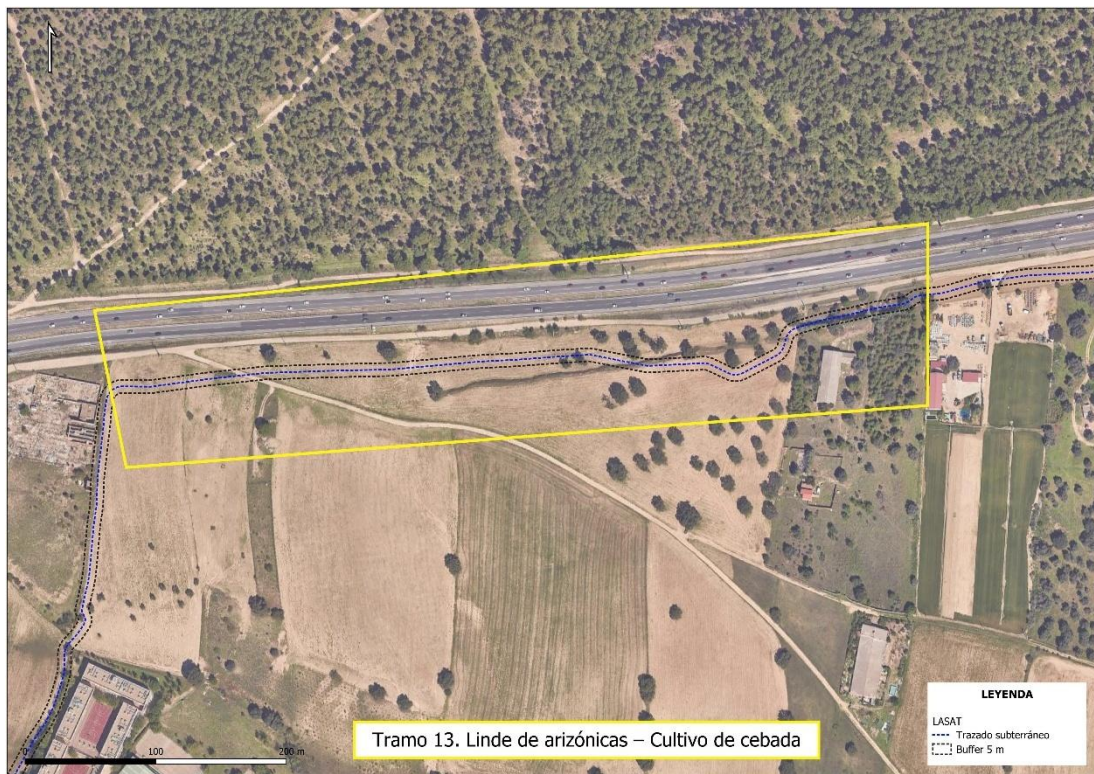
Tras cruzar el segundo cultivo de césped, comienza el tramo 13 del trazado subterráneo, el cual discurre paralelo a una linde de arizónicas y una zona en la que se identifican individuos de pino, retama y ejemplares de encina que probablemente se vean afectados por la zanja y deban ser talados. Al finalizar la linde de arizónicas, la zanja cruza un cultivo de cebada en el que se encuentran ejemplares de encina, algunos de ellos potencialmente afectados por el trazado de la línea de evacuación.

A lo largo del tramo se estima que puedan verse potencialmente afectados de 5 a 10 pies arbóreos correspondientes a arizónicas que posiblemente se deban podar y encinas.

Figura 118. Tramo 13 (Linde de arizónicas – Cultivo de cebada) del tramo subterráneo de la línea de evacuación.

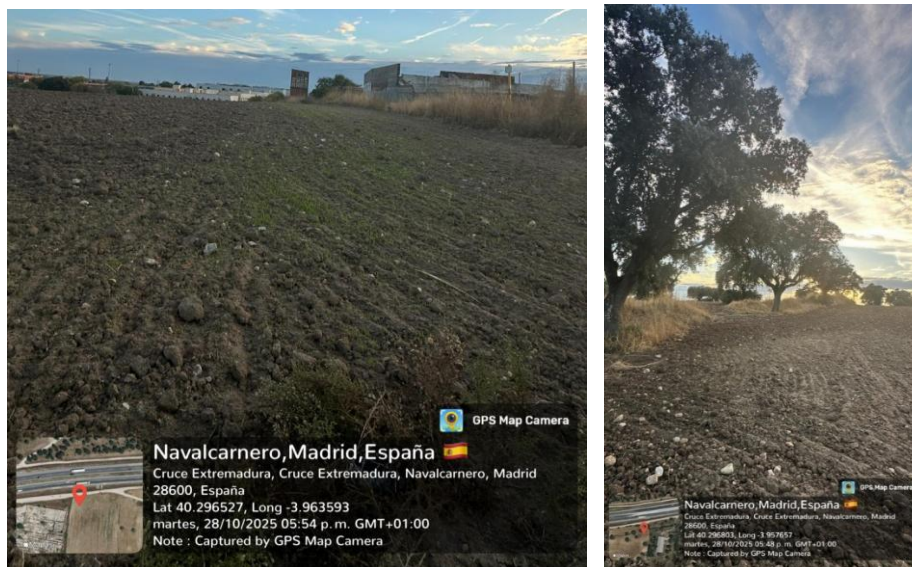
Figura 120. Cultivo de cebada (izquierda) y ejemplares de *Quercus ilex* en el campo de cultivo de cebada (derecha). Fotografías tomadas el día 28 de octubre de 2025.

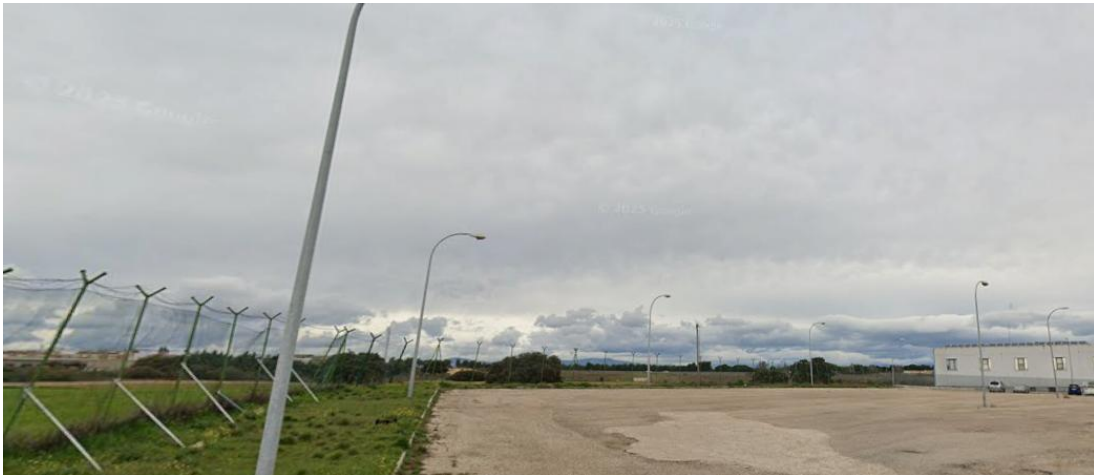
Figura 122. Vegetación colindante con el vallado del Centro de Inserción Josefina Aldecoa. Fotografía obtenida a partir de Google Earth Pro.

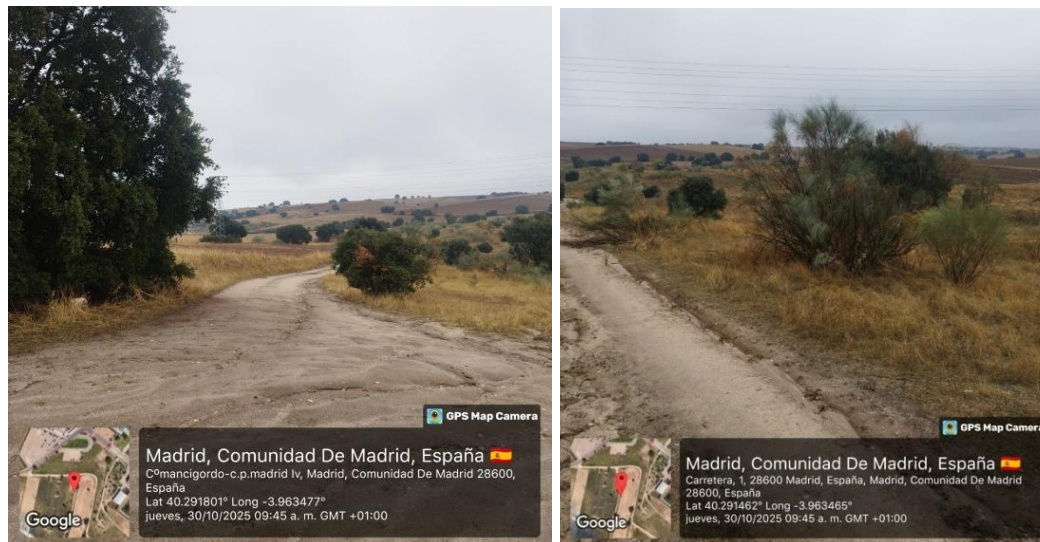
Figura 125. Continuación del Camino de Mancigordo. Se observan ejemplares de *Quercus ilex* y *Retama sphaerocarpa*. Fotografía tomada el día 30 de octubre de 2025.

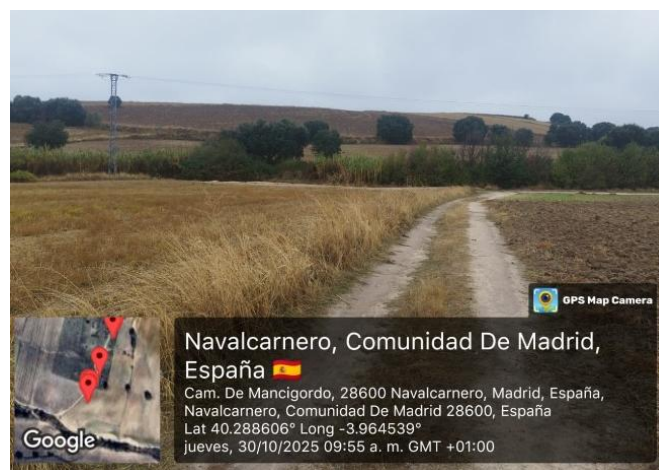
Figura 126. Cultivos cerealistas y tierras en barbecho a ambos lados del Camino de Mancigordo. Al fondo se observa vegetación de ribera del Barranco de Mancigordo. Fotografía tomada el día 30 de octubre de 2025.

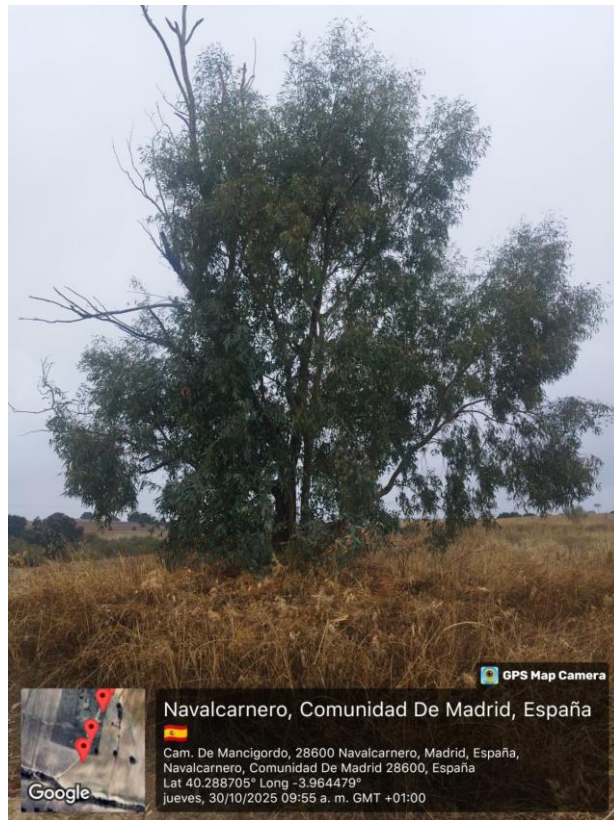
Figura 127. Ejemplar de *Eucalyptus camadulensis* en las proximidades del Camino de Mancigordo. Fotografía tomada el día 30 de octubre de 2025.

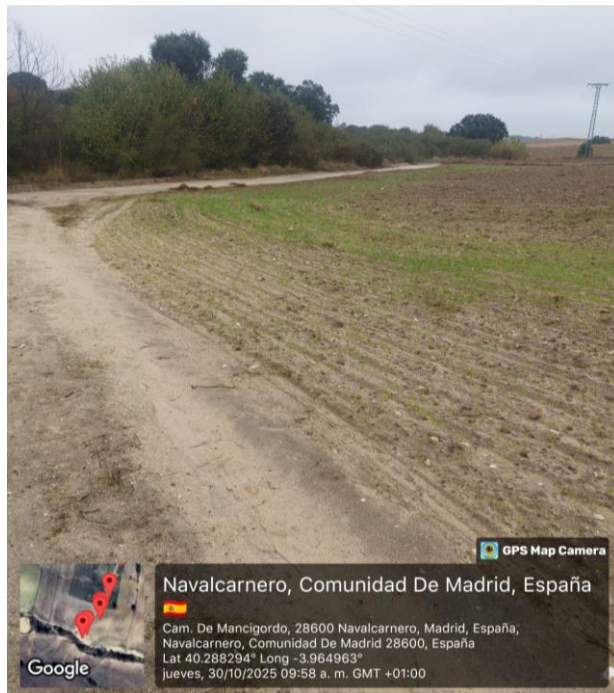
Figura 128. Final del Camino de Mancigordo. Al fondo se observa la vegetación de ribera del Barranco de Mancigordo. Fotografía tomada el día 30 de octubre de 2025.

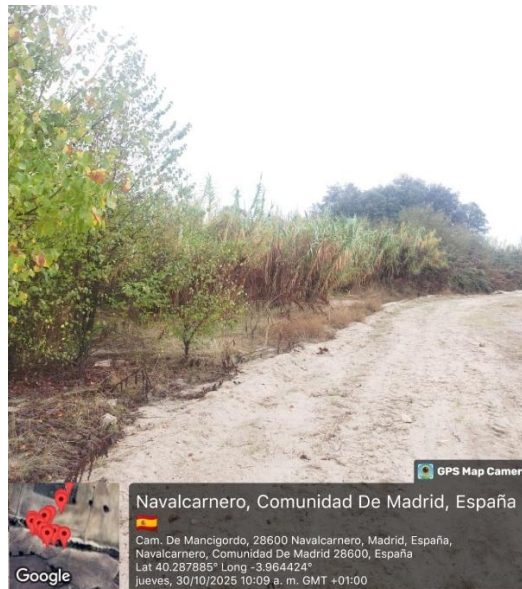
Figura 131. Vegetación de ribera en la linde del camino paralelo al Barranco de Mancigordo por el que discurre la zanja. Se observan ejemplares de *Populus sp.*, *Ulmus sp.*, *Arundo donax*. Fotografía tomada el día 30 de octubre de 2025.

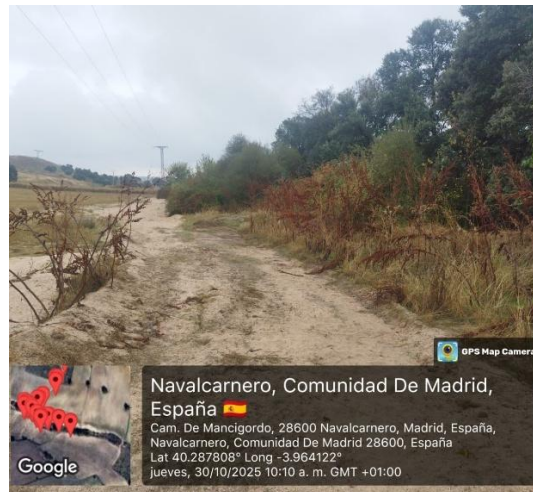
Figura 132. Vegetación de ribera en la linde del camino paralelo al Barranco de Mancigordo por el que discurre la zanja. Se observan ejemplares de *Rumex sp.*, *Quercus ilex* y *Ulmus sp.* Fotografía tomada el día 30 de octubre de 2025.

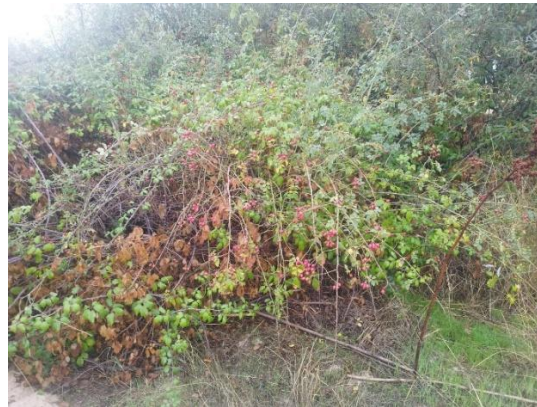
Figura 133. Ejemplares de *Rosa sp.* (derecha). Fotografía tomada el día 30 de octubre de 2025.

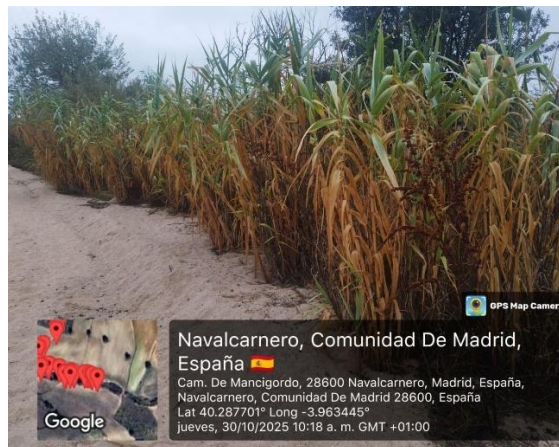
Figura 134. Agrupación de *Arundo donax* a lo largo de la linde del camino paralelo al Barranco de Mancigordo. Fotografía tomada el día 30 de octubre de 2025.

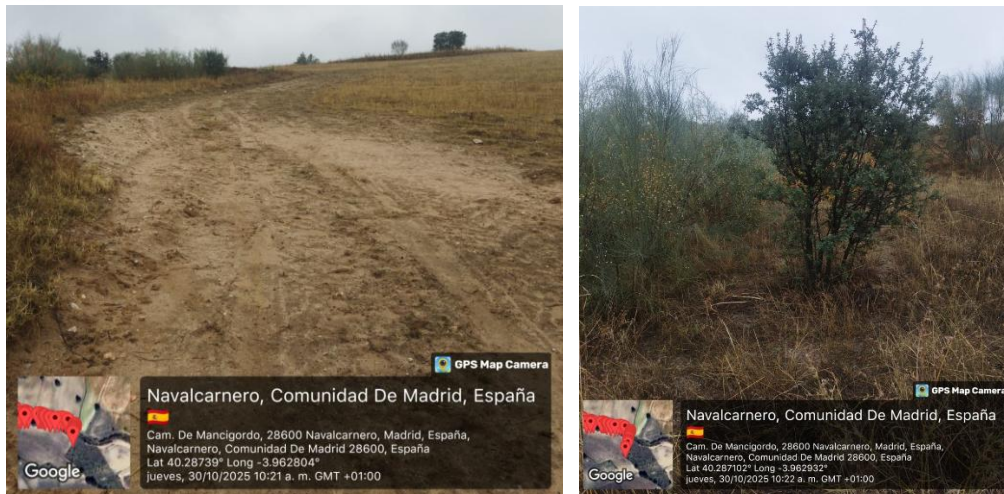
Figura 136. Inicio del Camino del Tramo 17 del trazado subterráneo de la línea de evacuación (izquierda) y ejemplares de *Quercus ilex* y *Retana sphaerocarpa* (derecha). Fotografías tomadas el día 20 de octubre de 2025.

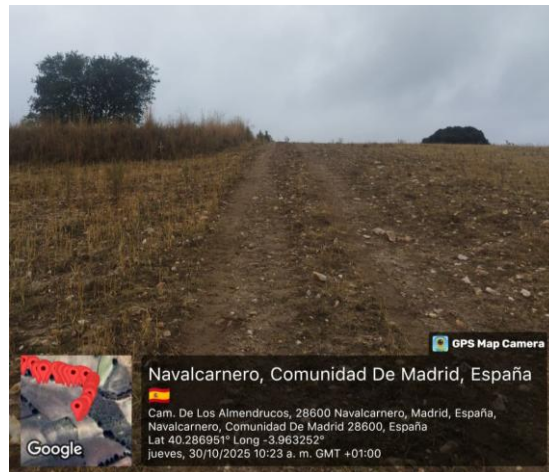
Figura 137. Continuación del tramo 17 de la zanja. Se observa que discurre por tierras en barbecho. Fotografía tomada el 30 de octubre de 2025.

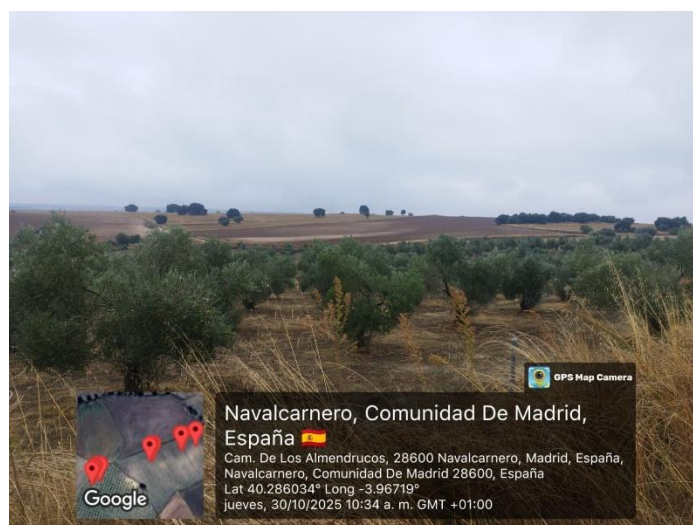
Figura 138. Olivar al lado del Camino de Los Almendricos. Fotografía tomada el día 30 de octubre de 2025.

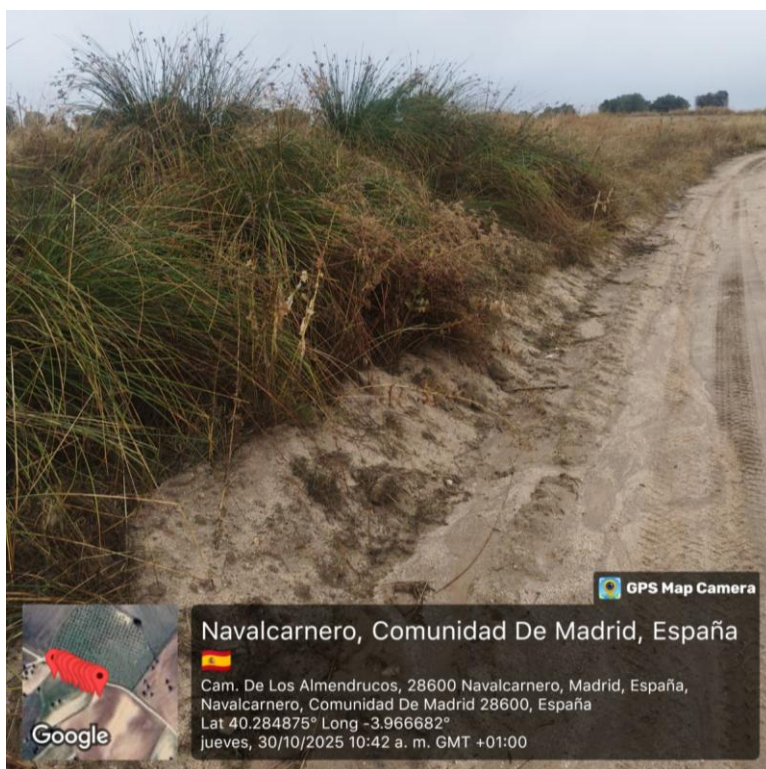
Figura 141. Agrupación de *Juncus acutus* en la linde del Camino de los Almendrucos. Fotografía tomada el día 30 de octubre de 2025.

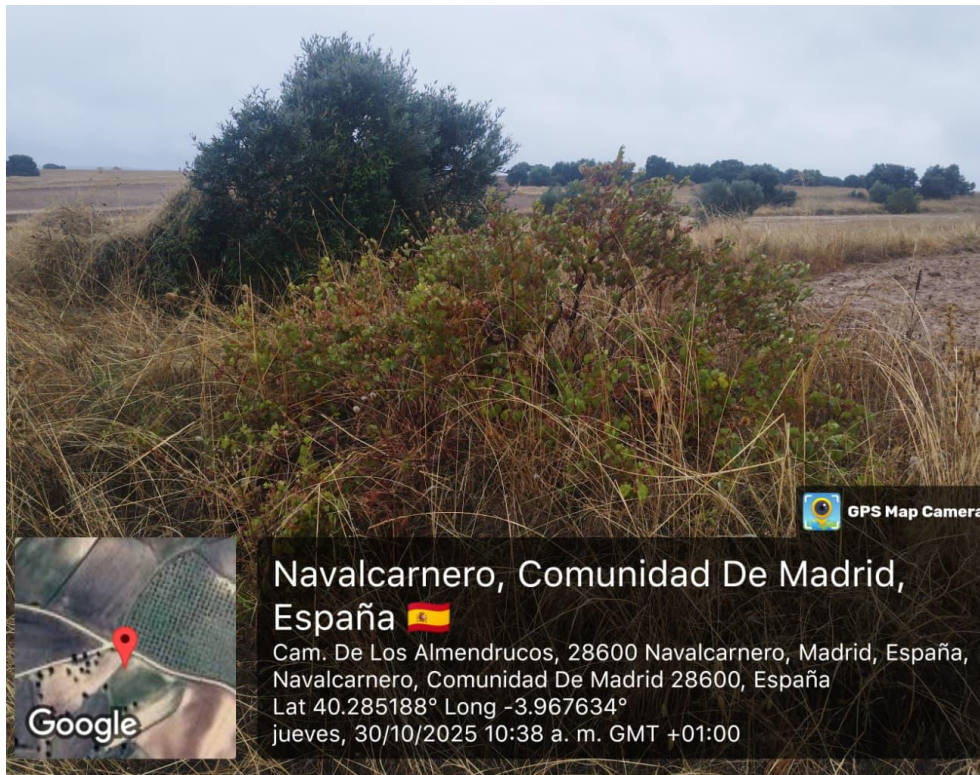
Figura 142. Ejemplar de *Vitis vinifera* próximo al Camino de Los Almendrucos por el que discurre la zanja. Fotografía tomada el día 30 de octubre de 2025.

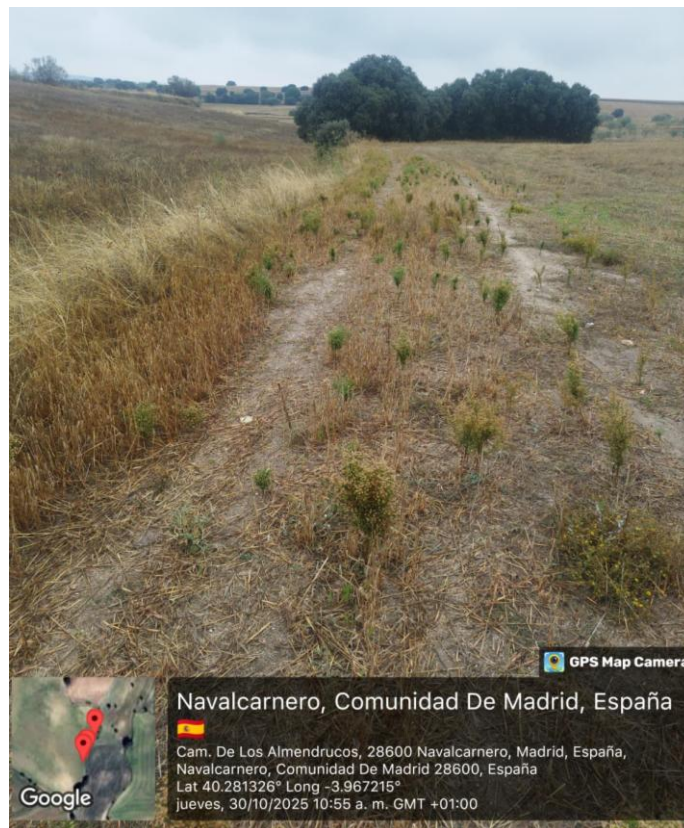
Figura 143. Continuación de Tramo 17 por terreno de vegetación herbácea con ejemplares de *Dittrichia* sp. Al final se observan ejemplares de *Quercus ilex*. Fotografía tomada el día 30 de octubre de 2025.

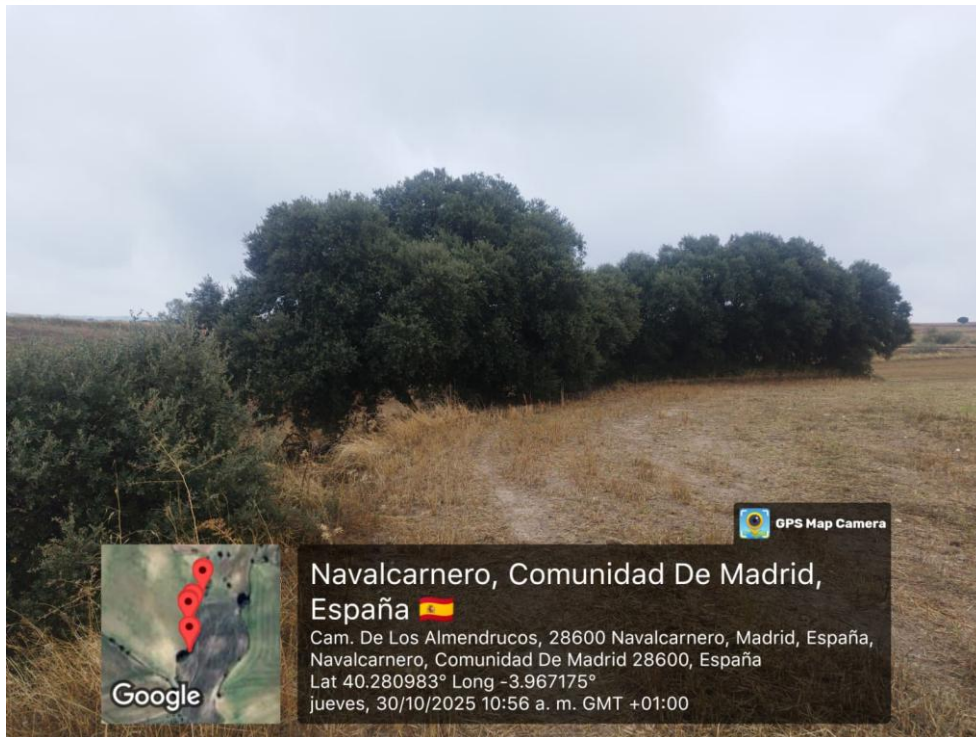
Figura 144. Ejemplares de *Quercus ilex* próximo al trazado de la zanja. Fotografía tomada el día 30 de octubre de 2025.

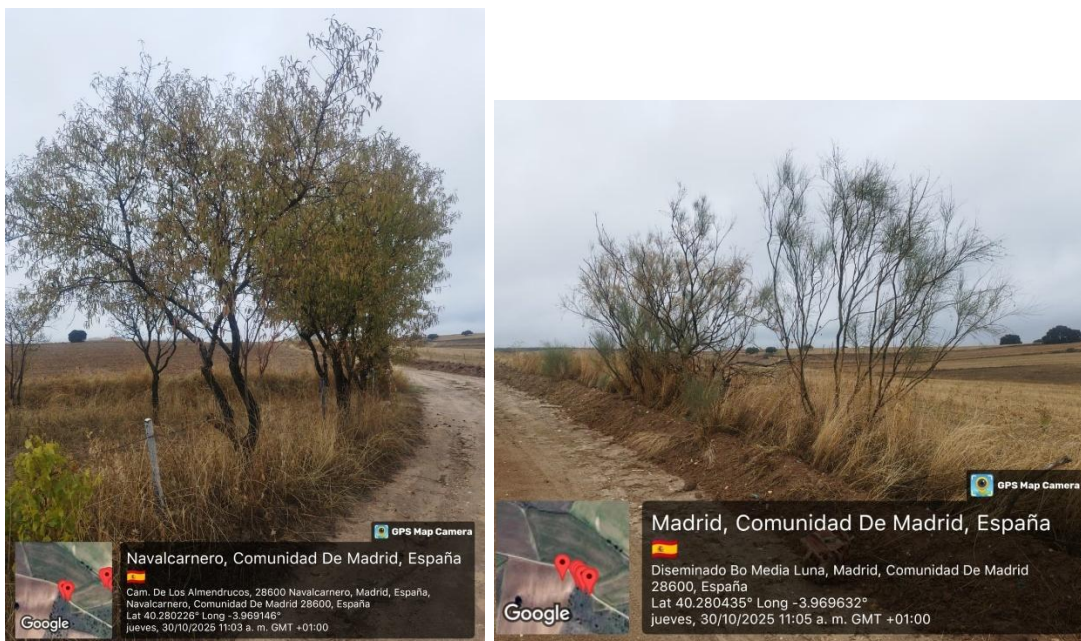
.A lo largo del tramo se estima que se afectarán potencialmente a 5 ejemplares de almendros y dos ejemplares de retamas que se ubican al final del camino, justo a la entrada de la SET "Las Colinas" 30/220 kV. La afección es mínima puesto que la zanja discurre por un camino existente lo suficientemente ancho para que circule la maquina sin generar impacto.

Figura 145. Ejemplares de *Prunus dulcis* (izquierda) y *Retama sphaerocarpa* (derecha) al final del Tramo 18.

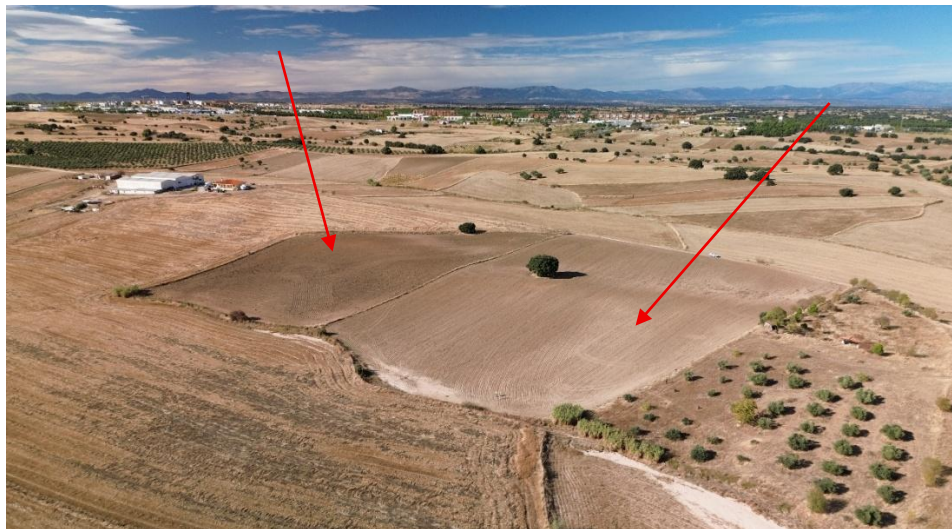
El terreno donde se ubica la SET "Las Colinas" 30/220 kV es una extensión de tierras en barbecho, sin ningún ejemplar arbóreo o arbustivo que pueda verse afectado por su implantación. Por otro lado, la zona de acopio se ubica sobre cultivos herbáceos y su diseño evita la afección del único ejemplar de encina existente en el área de implantación.

Figura 146. Parcelas de implantación de la SET "Las Colinas" 30/220 kV y la zona de acopio. Se observan terrenos en barbecho con ausencia de vegetación a excepción de dos ejemplares de Quercus ilex. Señalado con flechas rojas la zona de implantación de la SET y la zona de acopio. Fotografía tomada con dron el día 30 de octubre de 2025.

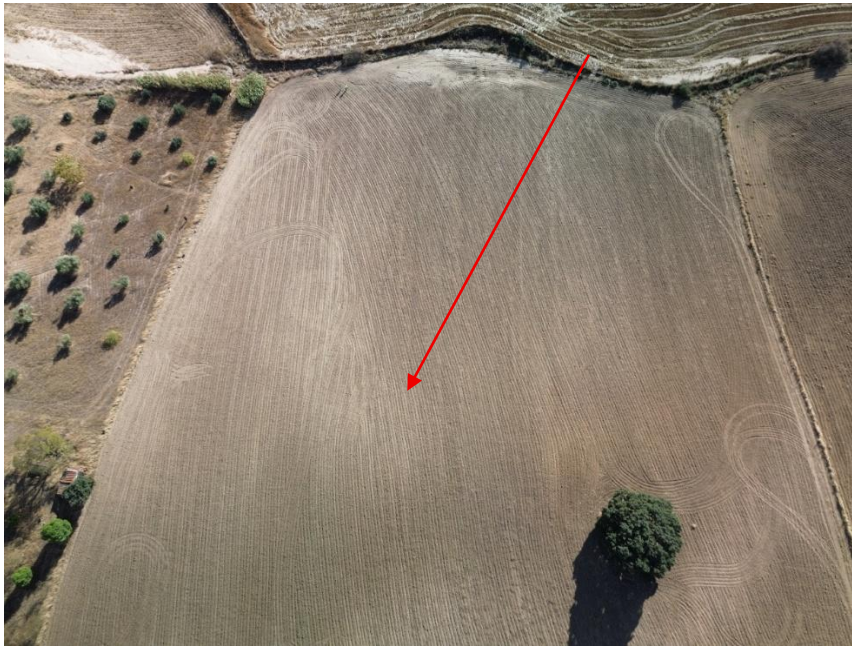
Figura 147. Detalle de la parcela donde se proyecta la SET "Las Colinas" 30/220 kV, evitando la afeción al ejemplar de *Quercus ilex*. Fotografía tomada el día 30 de octubre de 2025.

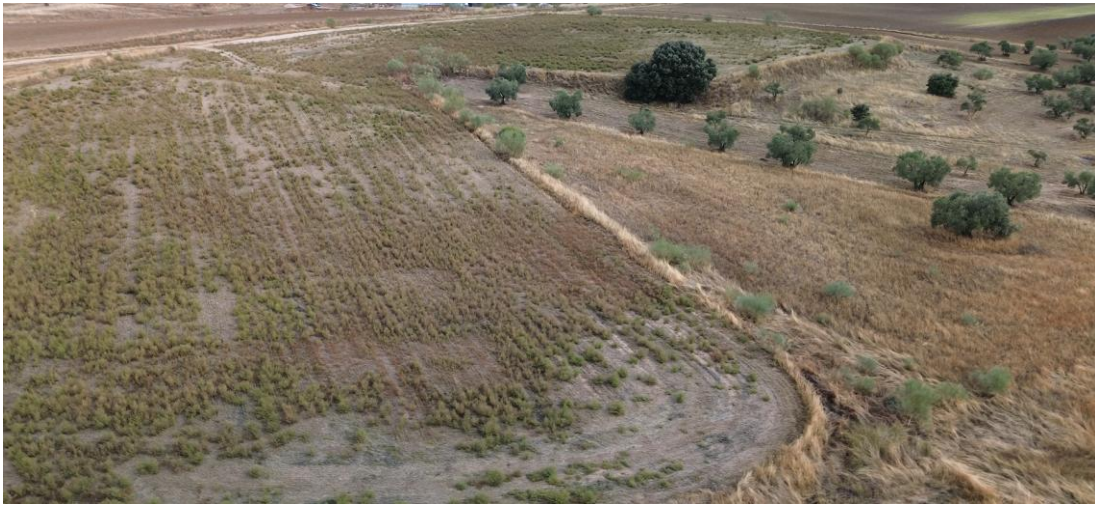
En las proximidades de la parcela C5 se encuentra una zona identificada como HIC 5330 "Matorrales termomediterráneos y pre-estépicos", el cual está catalogado como **no prioritario**. El día 30 de octubre de 2025 se prospectó la zona y se fotografió con ayuda de un dron para así obtener una imagen aérea cercana. De este modo, se comprobó que no hay especies protegidas, encontrándose fundamentalmente zonas de cultivo herbáceo, parcelas en barbecho ejemplares de retama en toda la extensión del terreno y un olivar. Cabe destacar la presencia de la caña común (EEI) en los límites de la zona catalogada como HIC. Asimismo, campos de *Dittrichia sp.* que es un indicador de la pobreza del suelo y del sustrato edáfico nitrificado que predomina. Aparte, se encuentran individuos de *Pulicaria arabica*, *Vogtia sp.*, cardo corredor, trigo, avena, epilobio, *Hypochaeris glabra*, *Rumex sp.*, sorgo (*Sorghum sp.*) y sandía loca.

Figura 148. HIC 5330 próximo a la parcela C5 de la PSFV "Las Colinas". Se comprueba la presencia de olivares y campos de vegetación herbácea y arbustiva. Fotografía tomadas con dron el 30 de octubre de 2025.

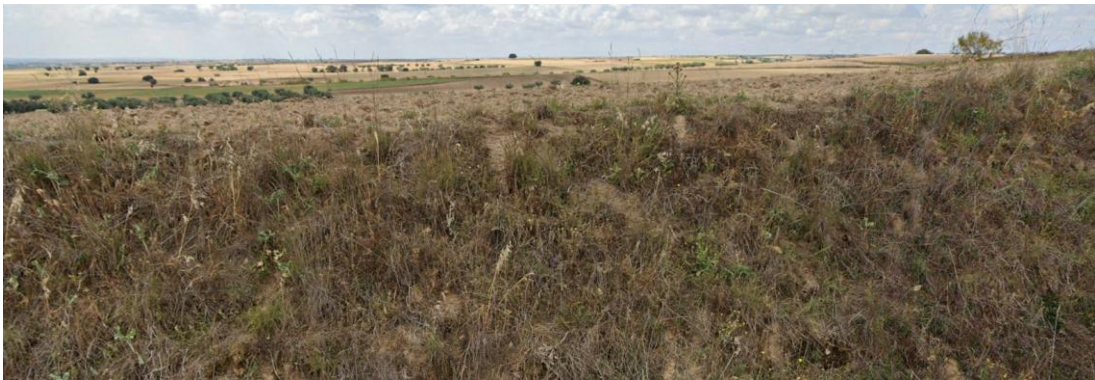
Figura 149. HIC 5330 próximo a la parcela C5 de la PSFV "Las Colinas". Se comprueba la presencia de campos de herbáceas y al fondo de la imagen el olivar cercano al vallado de la parcela. Fotografía tomada a partir de Google Earth Pro.

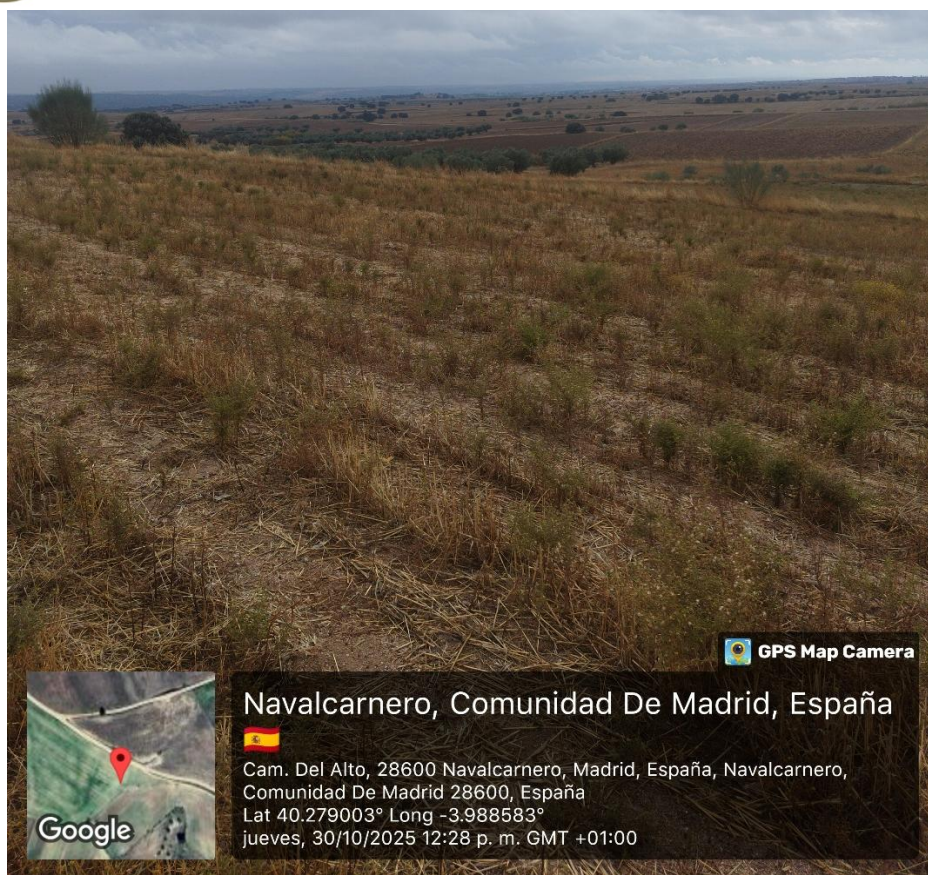
Figura 150. Campos de vegetación herbácea y olivar del terreno considerado HIC. Fotografía tomada el 30 de octubre de 2025.
