**PLANTAS SOLARES FOTOVOLTAICAS "LAS COLINAS"
(DE 49,8 MW) Y "MORALEJA" (DE 16,2 MW) Y SU
INFRAESTRUCTURA DE EVACUACIÓN ASOCIADA
(COMUNIDAD DE MADRID)**

Estudio de impacto ambiental

Anexo IX. Estudio de vegetación e HIC

ALTACIA CONSULTORÍA
ESTRATÉGICA
MEDIOAMBIENTAL

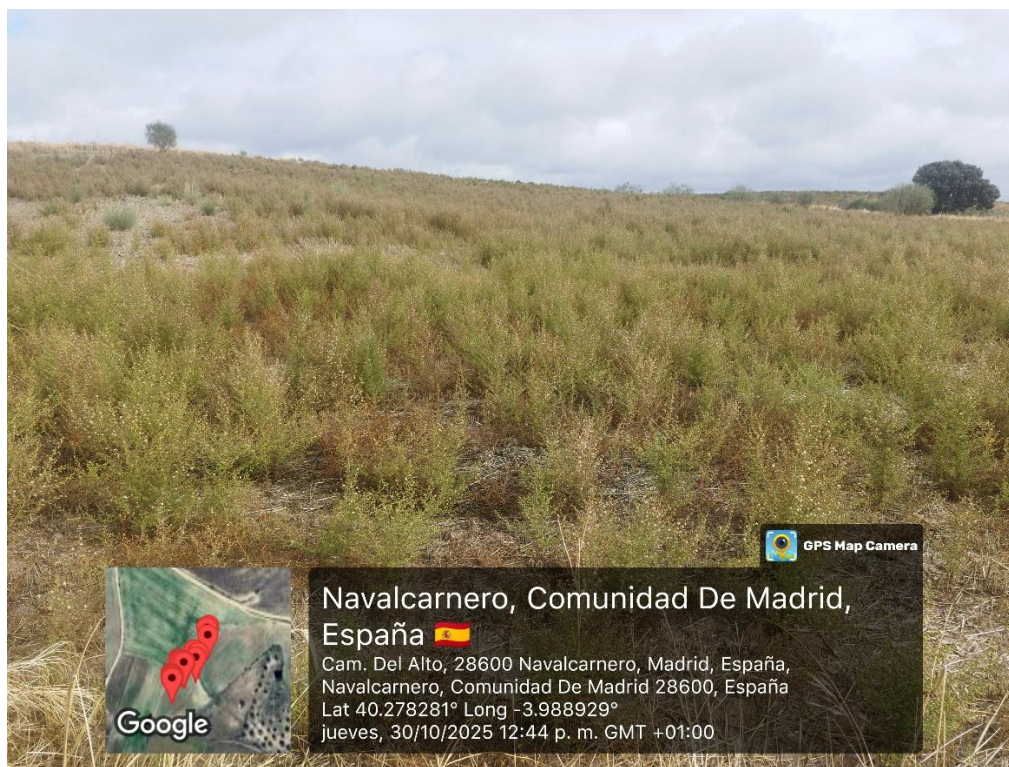
Figura 151. Campo de *Dittrichia* sp. en el terreno considerado HIC. Fotografía tomada el 30 de octubre de 2025.

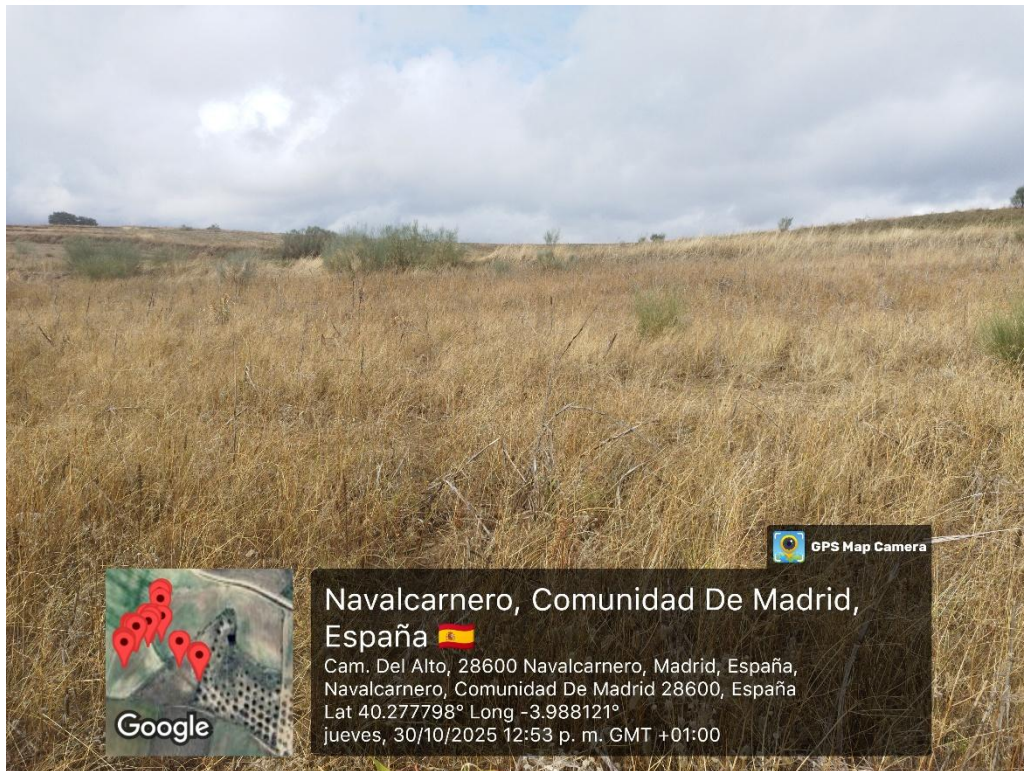
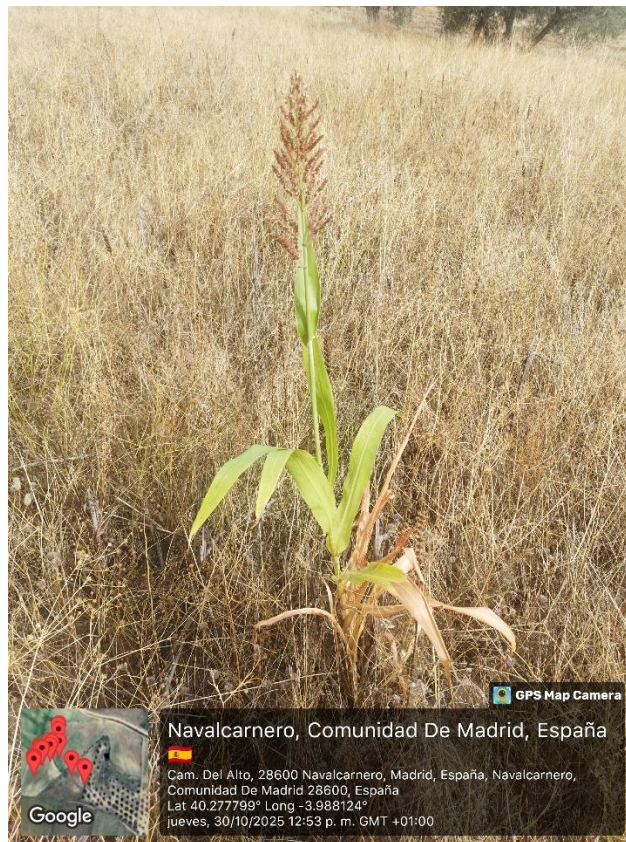
Figura 152. Campo de cultivo cerealista con ejemplares secos de *Sorghum* sp. (arriba) y ejemplar vivo de *Sorghum* sp. (abaj) dentro del HIC 5330 próximo a la parcela C5 de la PSFV "Las Colinas".
Fotografías tomadas el 30 de octubre de 2025.
