ANEJO Nº 3.- GEOLOGÍA Y GEOTECNIA

ESTUDIO GEOTÉCNICO PARA EL PROYECTO DE RENOVACION DE LA CONDUCCION DE LA JARA. PRESA DEL TENEBROSO-DEPÓSITO DE LA CORTA

En este contrato marco se le ha solicitado intervenir en el Proyecto de renovación de la conducción de la Jara entre la presa del Tenebroso y el depósito de La Corta, en el término municipal de Puentes Viejas (Madrid).

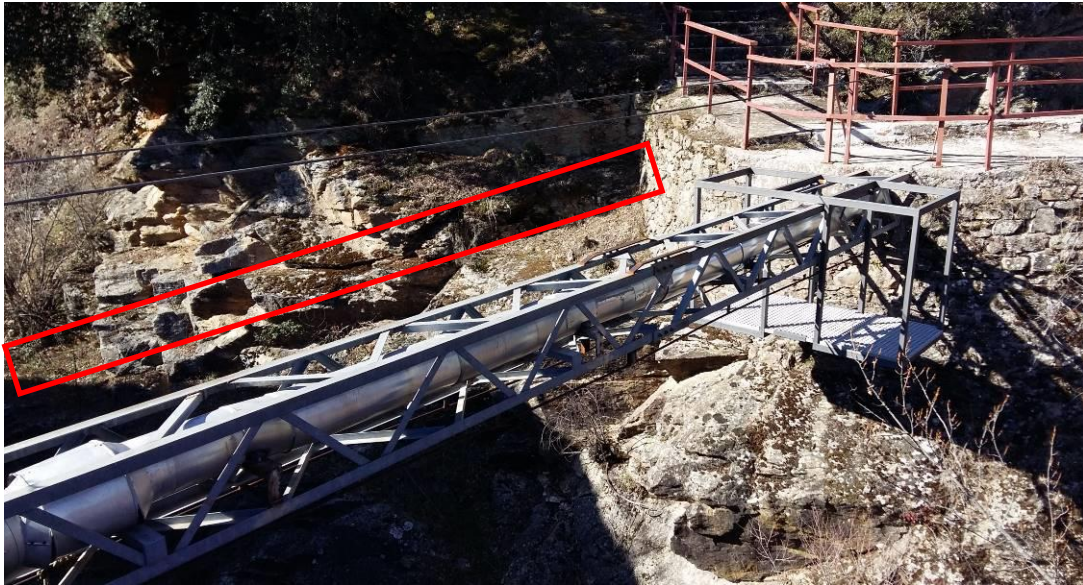
Imagen-3: Pasarela-1: canal de descarga.

En las imágenes 3 y 4 se muestran las fotografías correspondientes a cada una de las pasarelas proyectadas, que han sido marcadas mediante trazos de color rojo.

La primera pasarela (canal de descarga) presentará una longitud de unos 12 m, quedando apoyada primeramente sobre el sustrato rocoso natural y, en segundo término, en el propio muro del azud. En la segunda pasarela (escotadura), de unos 16 m de longitud, los dos apoyos se realizan sobre el propio cuerpo del azud, en los extremos que quedaron al ser cortado para permitir el paso del agua.

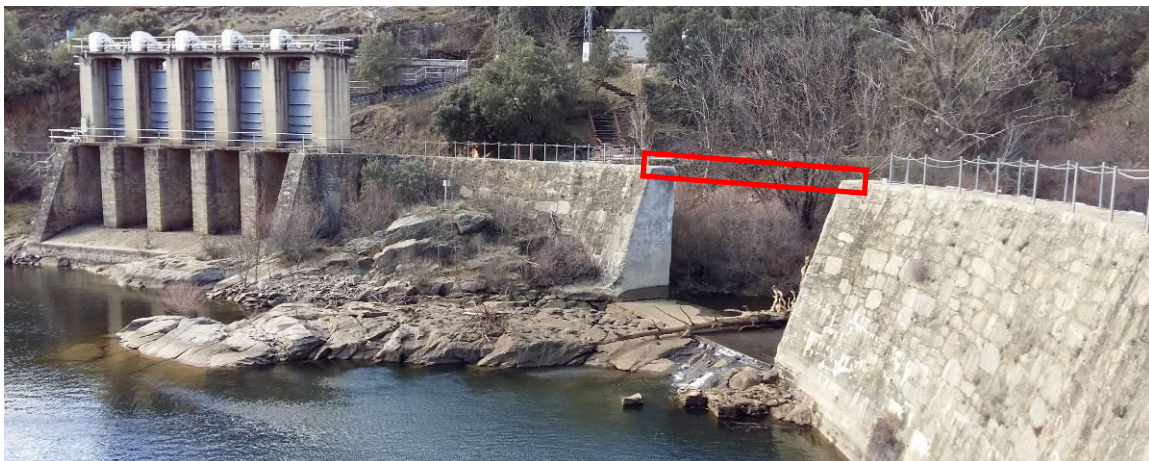
Imagen-4: Pasarela-2: escotadura.

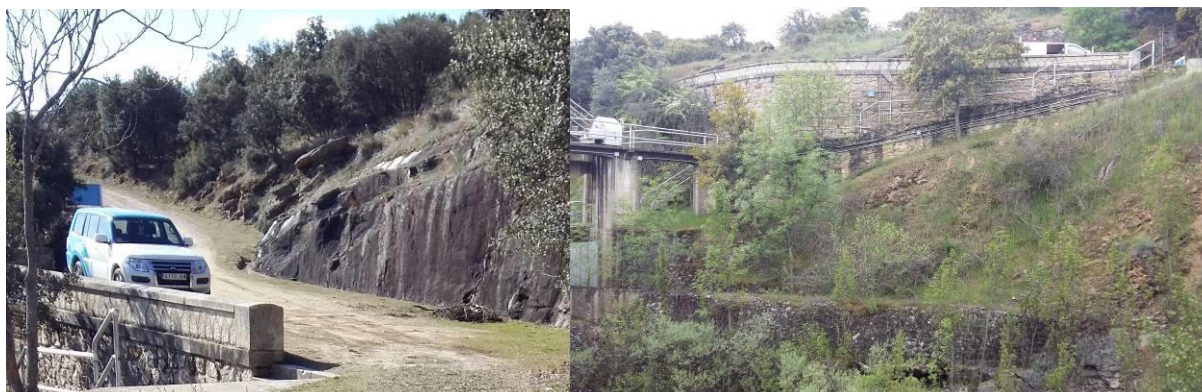
Imagen-7: Izquierda: Fotografía de la plataforma de posicionamiento de la grúa, con arranque del muro en primer término y talud rocoso en el segundo. Derecha: Fotografía desde el azud.

En la imagen-7 se presentan dos fotografías de la plataforma y el muro. En la primera (izquierda) puede apreciarse el arranque del muro en primer término y el talud de roca en el segundo. Al fondo, el camino de acceso a la plataforma. En la fotografía de la derecha se aprecia el muro desde una perspectiva relativamente lejana.

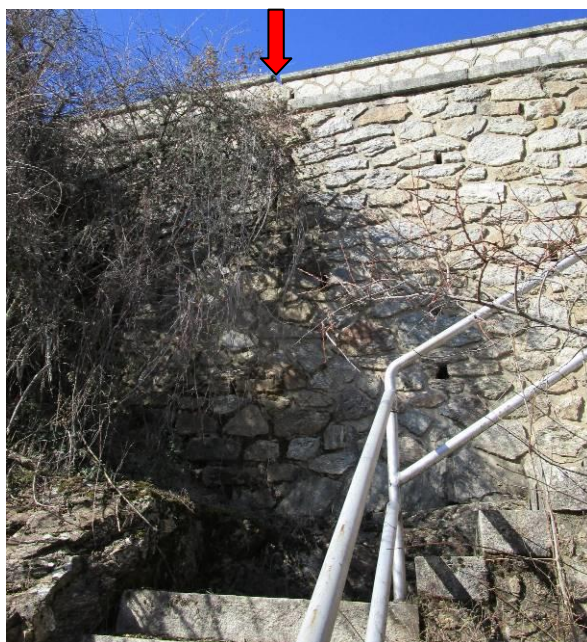
Imagen-8: Muro de contención donde se muestra la grieta vertical definida.

Aunque su estado general es bueno, se han apreciado un par de grietas que se abren en cabeza y se propagan verticalmente hacia el pie. Una de ellas tiene una significativa apertura y registra un desplazamiento relativo en cabeza a tener muy presente (ver imágenes 8 y 9), máxime si se van a generar sobrecargas en la plataforma que puedan inducir empujes inadmisibles en el muro, además de potenciales problemas de estabilidad global.

Aunque su estado general es bueno, se han apreciado un par de grietas que se abren en cabeza y se propagan verticalmente hacia el pie. Una de ellas tiene una significativa apertura y registra un desplazamiento relativo en cabeza a tener muy presente (ver imágenes 8 y 9), máxime si se van a generar sobrecargas en la plataforma que puedan inducir empujes inadmisibles en el muro, además de potenciales problemas de estabilidad global.

Es lógico concluir que estas diferentes configuraciones, con importantes cambios de sección en escasos metros, lleva implícito un marcado cambio en la rigidez del conjunto. Ésta puede ser una de las causas por la que el muro presenta esa importante grieta.

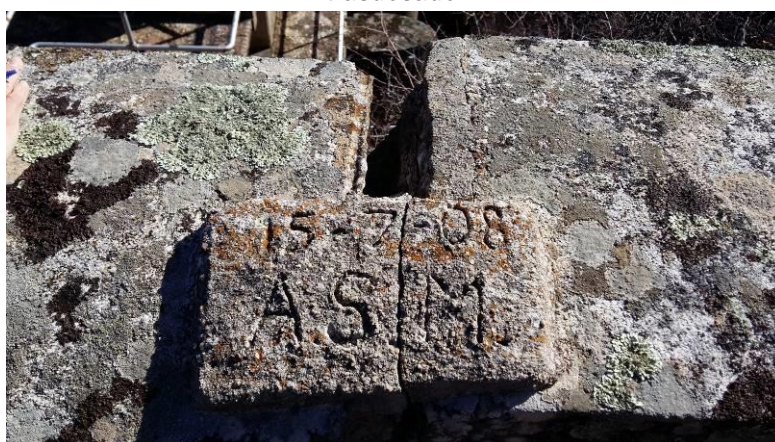
Imagen-10: Detalle de la cabeza del muro donde se aprecia la apertura de la grieta y el testigo de mortero colocado en fecha 15-07-2008.

El desplazamiento relativo tiene componente tanto perpendicular al muro (hacia el intradós), como longitudinal, es decir, con una resultante hacia el sureste. Dicha afirmación se ilustra en la imagen-10, donde se recoge una fotografía de la cabeza del muro y puede apreciarse el desplazamiento relativo señalado. Además, aparece un testigo de mortero que fue colocado en julio del 2008, que nos informa que la grieta es lógicamente anterior a dicho testigo, pero que su desarrollo se ha seguido produciendo pues el testigo ha sido fracturado y ligeramente desplazado. La grieta va perdiendo apertura hacia el pie.

El desplazamiento relativo apuntado tiene componente tanto perpendicular al muro (hacia el intradós), como longitudinal (hacia el sur, o inicio de la plataforma), es decir, con una resultante hacia el sureste. Dicha afirmación se ilustra en la imagen-10, donde se recoge una fotografía de la cabeza del muro y puede apreciarse el desplazamiento relativo señalado. Además, aparece un testigo de mortero que fue colocado en julio del 2008, que nos informa que la grieta es lógicamente anterior a dicho testigo, pero que su desarrollo se ha seguido produciendo pues el testigo ha sido fracturado y ligeramente desplazado. La grieta va perdiendo apertura hacia el pie.

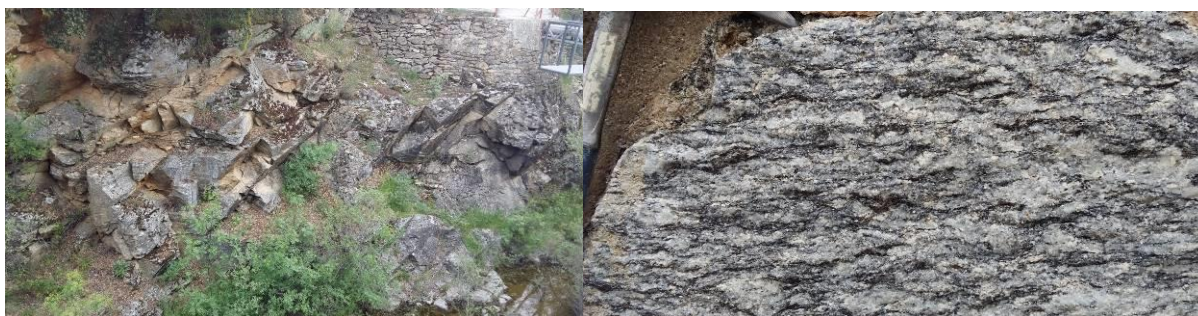
En los **ortogneises** la foliación es más grosera al tratarse de una roca más glandular con bandeado biotítico menos marcado. En cambio, en los **paragneises y esquistos** la foliación es más clara, marcando una fuerte anisotropía a la roca, y diferenciándose del aspecto más masivo que presentan los ortogneises. Este hecho tiene su traducción geotécnica, no solamente desde el punto de vista estructural, sino resistente, siendo los ortogneises rocas claramente más resistentes que los paragneises y esquistos.

Imagen-12: Ortogneises al oeste del Azud, en afloramiento (izquierda), en detalle (derecha).

En las siguientes fotografías puede apreciarse la diferencia entre ambos macizos rocosos (imagen-12 y 13; ortogneis y paragneis-esquisto respectivamente).

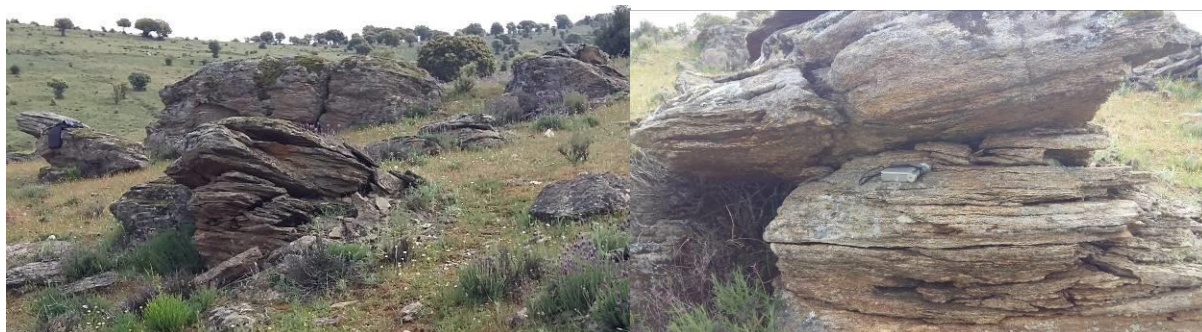
Imagen-13: Paragneises y Esquistos al este del Azud.

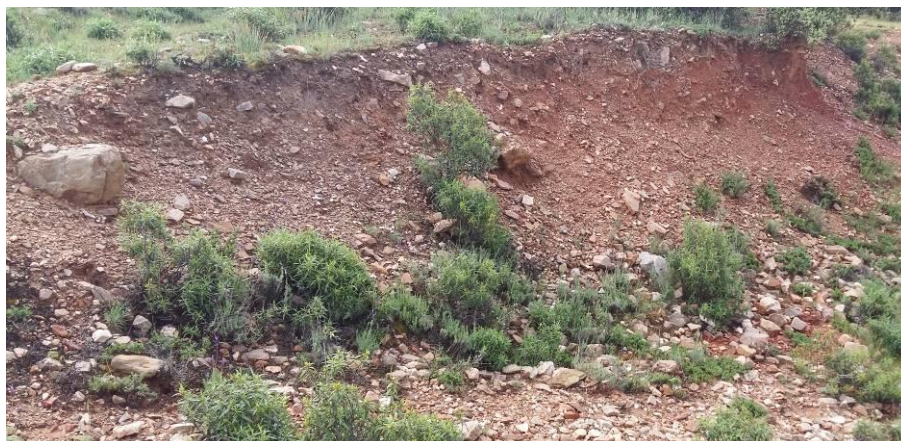
Hacia el final del trazado se entra en unos materiales detríticos muy característicos que geológicamente se les conoce como "**raña**", y que corresponde con bloques y cantos (bolos y grava) de cuarcita en matriz arenoarcillosa de tonalidad rojiza (litología nº-27 del Magna 484). En la siguiente fotografía (imagen-15) puede apreciarse el material descrito.

Imagen-15: "Raña": Bloques y cantos de cuarcita y pizarras en matriz arenoarcillosa rojiza. Localizados en el sector final del trazado.

Estos materiales son de edad relativamente reciente comparados con las rocas descritas anteriormente. Datan del final del Terciario (Plioceno), y encuentran su significado como materiales groseros depositados sobre superficies de arrasamiento de los relieves existentes; por ello, se localizan en la cima de los cerros, habiendo quedado erosionados y desmantelados por completo en el resto.

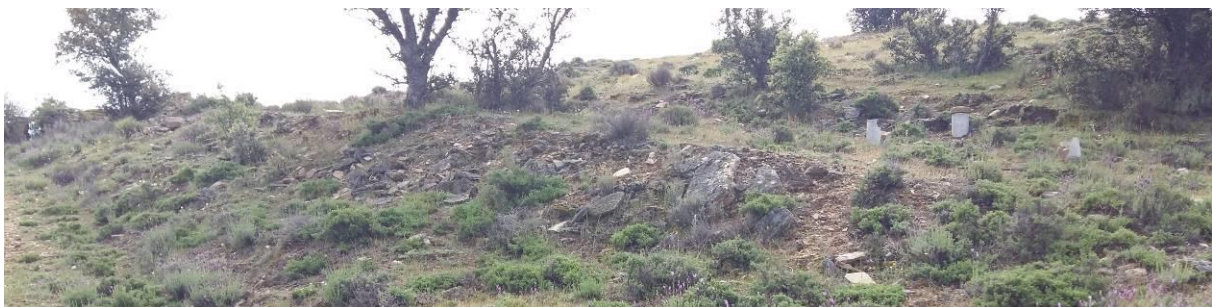
- ✓ los rellenos que se sitúan junto a la conducción existente, como material vertido como consecuencia del excedente que se produjo con la excavación de la propia conducción. No suelen presentar espesores superiores a los 2 m, quedando localizados a modo de cordones paralelos a la conducción. Estos rellenos son más importantes en la zona donde se excavó roca (A), siendo muy reducidos e incluso inapreciables en las zonas de suelos, tanto de alteración (B), como los correspondientes a la raña (C). En la imagen-17 pueden apreciarse estos rellenos.

Imagen-17: Rellenos localizados a modo de cordón a lo largo de la conducción existente.

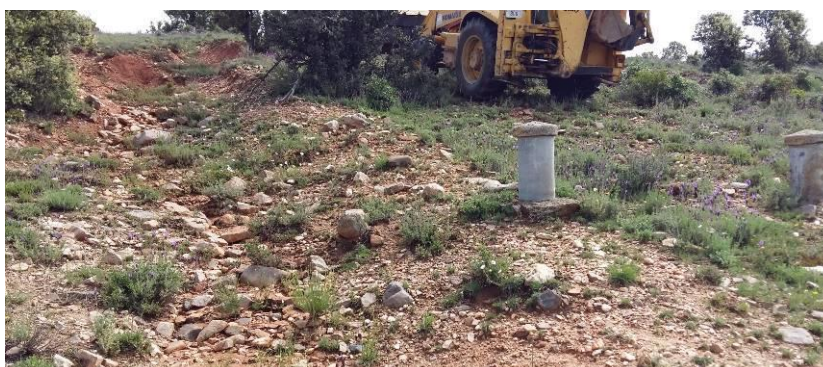
Imagen-19: Surcos erosivos a modo de incipientes cárcavas desarrollados sobre el material de raña.

También es destacado desde el punto de vista geomorfológico, los surcos erosivos sobre el material de raña, que de manera incipiente tiende a morfologías acarcavadas. En la siguiente fotografía se muestra un ejemplo de ello (imagen-19).

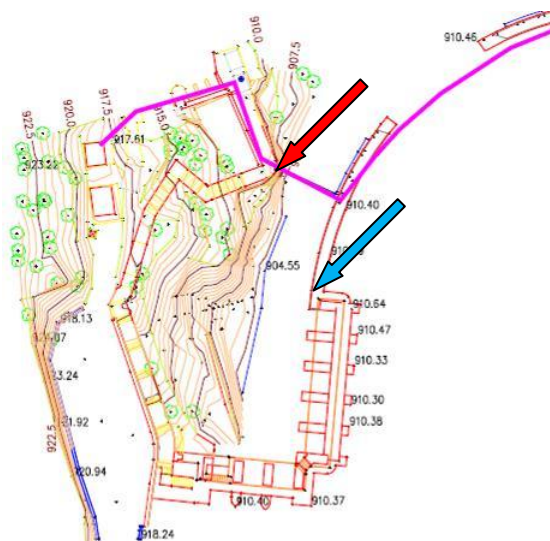
Imagen-21: Localización de la perforación Hilti (flecha azul) y de la estación geomecánica (flecha roja)

También se ha llevado a cabo una **estación geomecánica** sobre el macizo rocoso que constituye el sustrato donde se proyecta el primer apoyo de la pasarela-1, mediante la medida y estudio de las discontinuidades rocosas, para poder comprobar la estabilidad global de dicho apoyo. Su localización se muestra en la imagen-21, y su registro queda recogido en el anejo-4.

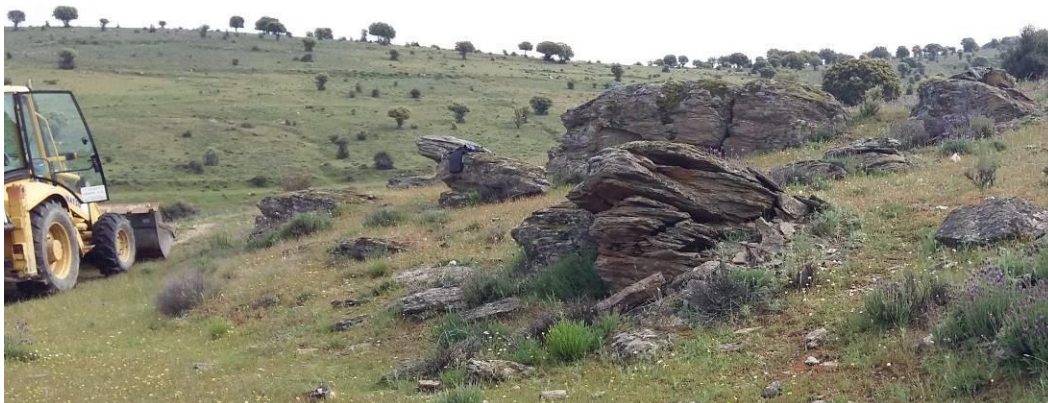
El **sustrato rocoso** que aparece a lo largo de la conducción corresponde con **esquistos y paragneises**. Se trata de rocas de resistencia media a dura según la ISRM (1981), con valores de resistencia a compresión simple de la matriz rocosa "sana" en torno a los 50 MPa, si bien se trata de rocas con una fábrica muy marcada, representada por una foliación muy penetrativa y poco espaciada, que penaliza de manera muy significativa la resistencia del macizo rocoso en su conjunto. En general, esta discontinuidad principal presenta buzamientos suaves en torno a los 15°-20° hacia el este, apareciendo muy replegados y reconociéndose incluso estructuras de crenulación. Esta disposición estructural tiene significación en la estabilidad de los taludes de las zanjas y en la potencial sobreexcavación.

También se presentan otras discontinuidades, básicamente diaclasas, si bien, su espaciado y continuidad no es tan persistente como la foliación anteriormente descrita. A continuación se muestra un afloramiento de estas rocas a lo largo de la traza de la conducción (imagen-23).

Imagen-23: Afloramiento del macizo esquistoso y de paragneis

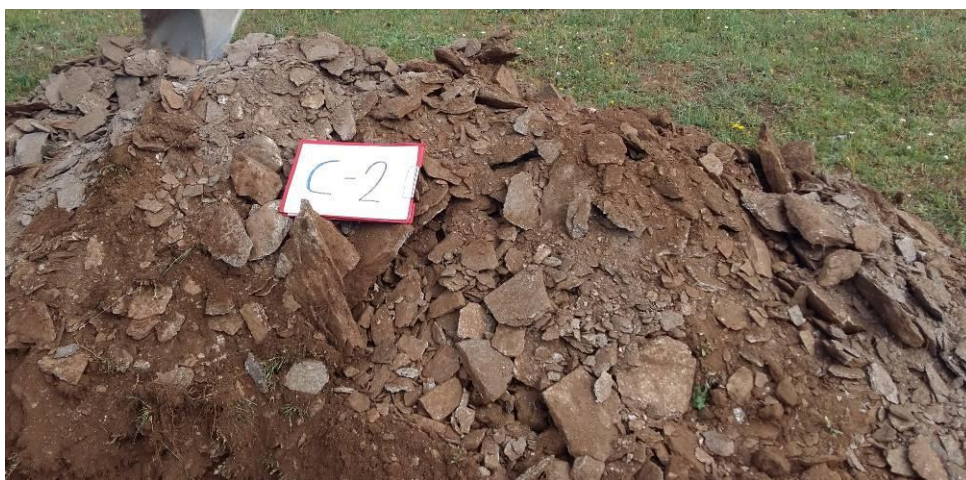
Donde se desarrolla el **grado IV**, se identifican como suelos granulares con pocos finos (<10%), presencia significativa de gruesos (>40%), que puede ser aún más notable cuando aparecen núcleos de roca alterada aunque no disgregada (SW-GW). Se trata de suelos no plásticos, sin capacidad de cambio volumétrico, ni de hinchamiento ni de colapso. No son suelos evolutivos, pues presentan un contenido de sales solubles muy marginal (<0,2%), sin materia orgánica, salvo en los niveles edáficos superiores que suelen estar poco desarrollados (<15-20 cm).

Estos suelos grado IV podrían clasificarse según el PG-3 como suelos adecuados e incluso seleccionados, si bien, presenta la particularidad de que los elementos gruesos adoptan una morfología planar muy marcada, aunque, con este grado de alteración, es previsible que estos elementos sean de fácil disgregación en el proceso de compactación, obteniéndose densidades máximas (PM) superiores a 2,00 t/m³, con humedades óptimas del orden del 7-8%. A continuación se muestra una imagen de estos materiales cuando son excavados (imagen-24).

Imagen-24: Material excavado en calicata C-2 correspondiente a esquistos y paragneises con grado de alteración IV

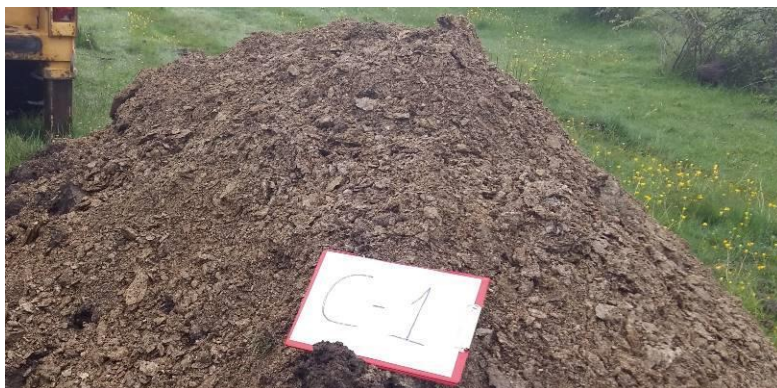
Como se ha identificado en el capítulo geológico, existe un sector (ver zonificación litológica cartografiada en imagen-16) donde el desarrollo de alteración es notablemente mayor, presentándose los **horizontes V y VI**. Estos suelos se identifican como arenas gruesas y medias con escasos finos (<10%) y con un contenido de gruesos significativo, en torno al 20% (SW). Son suelos no plásticos, no evolutivos, con contenido en sales solubles inferiores al 0,2%, sin yesos y con escasa materia orgánica (<0,2%), salvo los niveles superiores edáficos, que en este caso sí llegan a estar desarrollados, superando los 50 cm y alcanzando máximos de hasta 80 cm.

En cuanto a las condiciones de compactabilidad, se ha obtenido una densidad máxima (PM) ligeramente superior a 2,00 t/m³, con humedades óptimas sensiblemente inferiores al 7%, lo que conlleva cierta aireación del material antes de su puesta en obra, especialmente si la obra se lleva a cabo en temporada de lluvias.

Imagen-25: Material excavado en calicata C-1 correspondiente a esquistos y paragneises con grado de alteración V-VI.

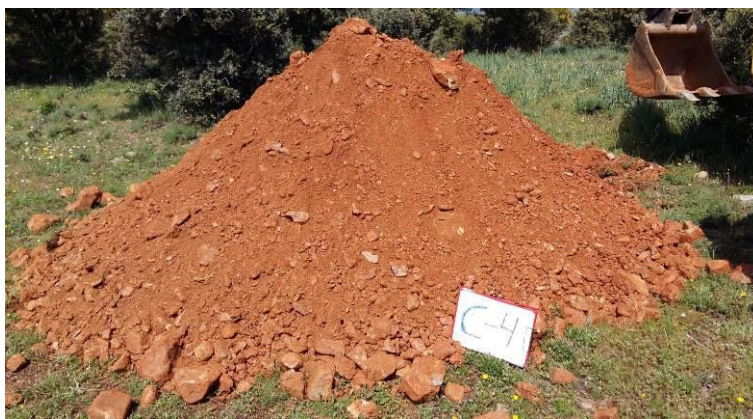
Con respecto a su compactación se registran densidades máximas del orden 2,1 t/m³ con humedades óptimas del 7,5%, que pueden superar ligeramente el 8% en niveles donde la presencia de finos sea marcada.

Imagen-26: Material excavado en calicata C-4 correspondiente a los suelos denominados “raña”

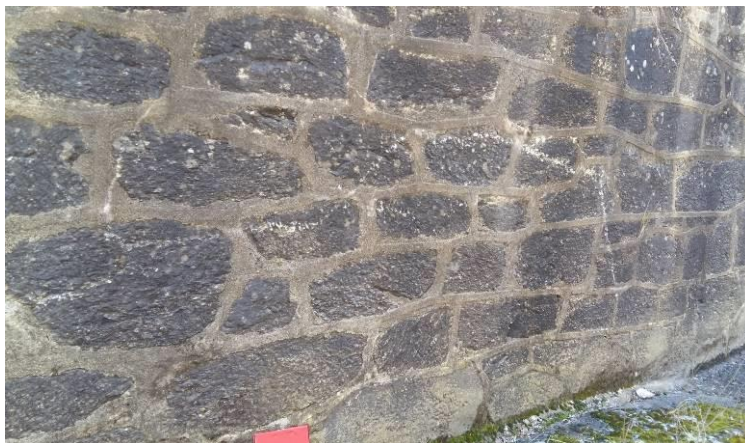
La morfología de los mampuestos suele ser generalmente prismática, aunque también se presentan elementos cúbicos, siendo más regulares (a modo de sillares) en los paramentos externos, y más irregulares en los que forman el propio cuerpo.

La naturaleza litológica de los mampuestos corresponde con los ortogneises que afloran en el entorno del azud. Se presenta con coloraciones oscuras, pero se trata de una tonalidad adquirida al quedar expuesta, pues su coloración natural es básicamente blanquecina. Este aspecto de coloración, junto a otros, puede apreciarse en las fotografías que a continuación se adjuntan (imágenes 27 y 28).

Imagen-27: Detalle de un sector del muro del azud en su paramento vertical aguas arriba

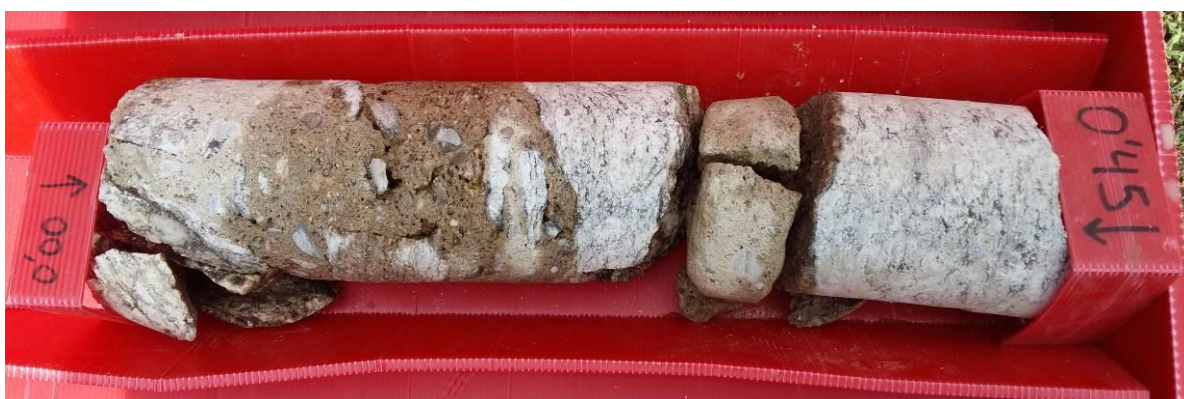
Imagen-28: Testigo extraído sobre la coronación del muro del azud, próximo a las compuertas

Otro aspecto muy importante en la definición geotécnica y estructural del muro es que todos los elementos están ligados con mortero. Este mortero puede apreciarse en cada una de las uniones entre bloques en los propios paramentos del muro, pero también en su interior, como se puede deducir con los testigos extraídos con la perforación realizada (imagen-28). Para dicha perforación es necesario el empleo de agua, teniendo capacidad de diluir el

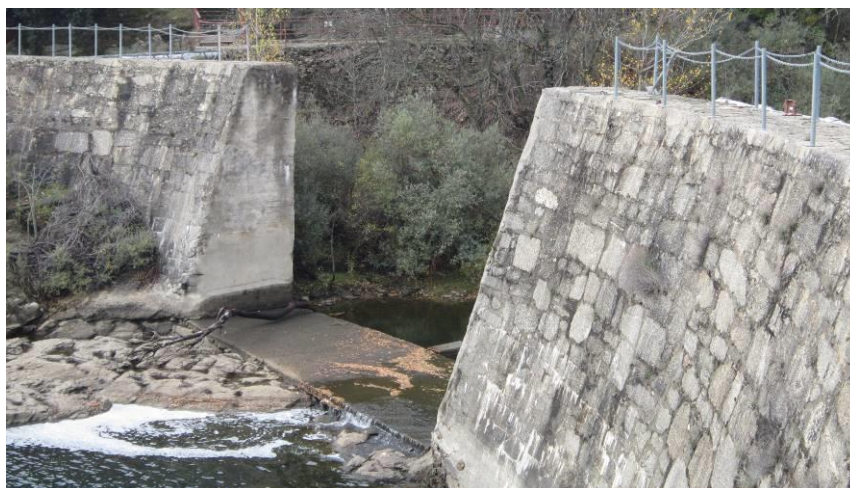
Imagen-29: Escotadura en el azud del Tenebroso

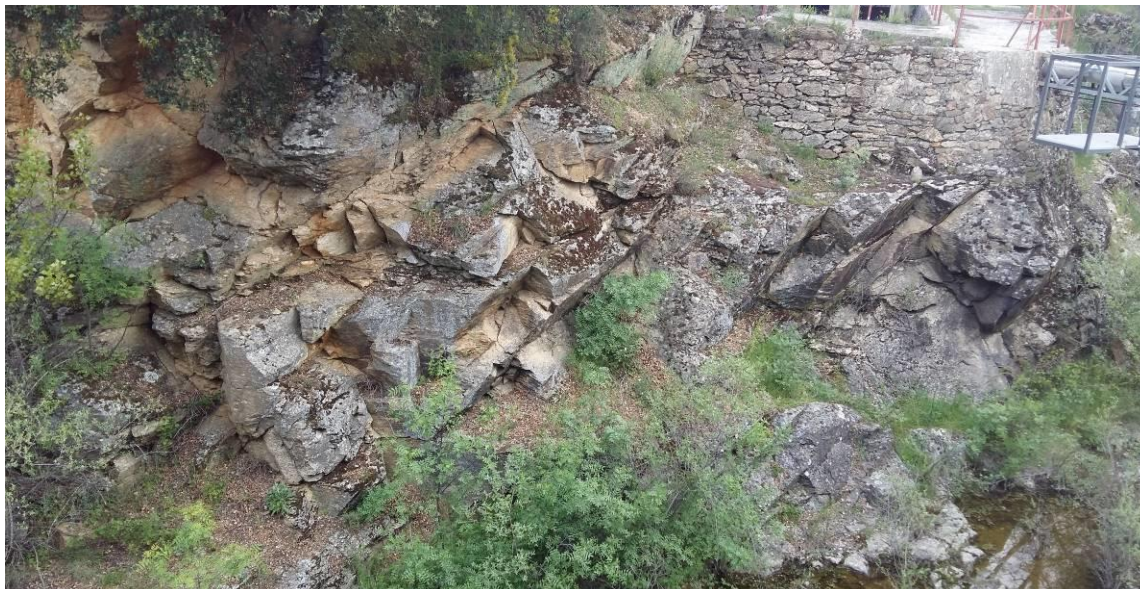
Imagen-30: Vista del macizo rocoso sobre el que se proyecta el apoyo-1 de la pasarela-1: estribo 1.B de la pasarela metálica sobre el canal de descarga.

Como ya se ha señalado, resulta necesario caracterizar geomecánicamente el **macizo rocoso** donde se pretende realizar el apoyo-1 de la pasarela-1. Dicho macizo se presenta gráficamente en la siguiente fotografía (imagen-30).

Por último, el macizo rocoso coincide con los ortogneis que se vienen describiendo a lo largo del presente informe, si bien, se ha podido caracterizar como un macizo probablemente penalizado por presentar un grado de alteración III y con cierto grado de fracturación, en particular en los escasos metros reconocidos. Lógicamente es de esperar que la calidad del macizo mejore en profundidad, tal y como reflejan las velocidades de propagación de las ondas p, donde se llegan a alcanzar valores de hasta 4.000-5.000 m/s en profundidad, indicativo de rocas muy duras y macizos rígidos, interpretables como sanos y muy poco fracturados.

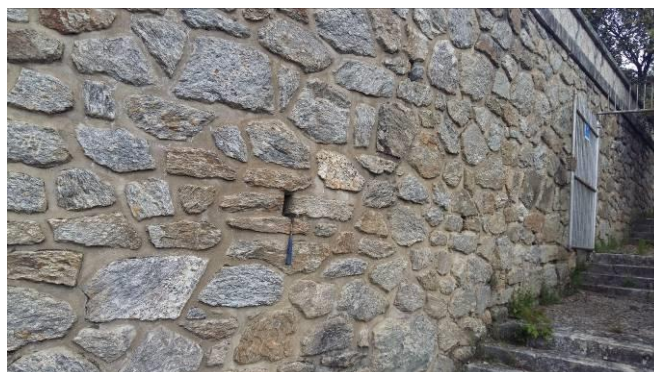
Obviamente también hay que contar con el propio muro como elemento estructural, cuya naturaleza no difiere mucho de la descrita para el azud (aunque no se aprecian sillares y en general los mampuestos son más pequeños), pudiendo apreciarse su aspecto en la fotografía que se adjunta (imagen-33).

*Imagen-33: Paramento exterior del muro de contención
de la plataforma de acceso al azud del Tenebroso.*

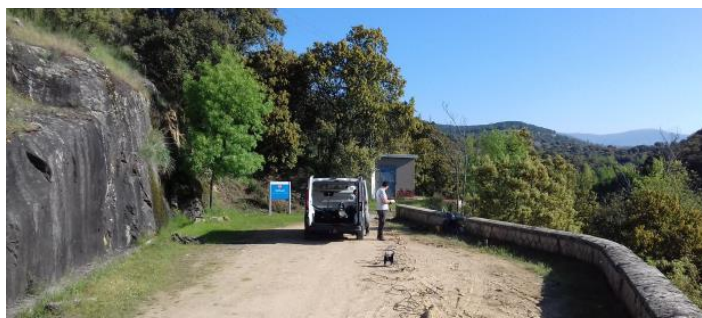
Este perfil tipo se incrementa muy ligeramente en profundidad si nos ceñimos completamente al trasdós del muro, pues los sondeos se han ejecutado aproximadamente a un metro de éste y, por contra, se reduce tanto el espesor de relleno como de suelos de alteración, situándose muy somero el sustrato rocoso, conforme nos alejamos del muro hacia el pie del talud, que precisamente está formado por los ortogneises. En la siguiente fotografía (imagen-34) se puede deducir lo que se describe, pues el desmonte que se genera en la parte izquierda de la plataforma (lado oeste) es muy revelador.

Imagen-34: Plataforma de acceso al azud

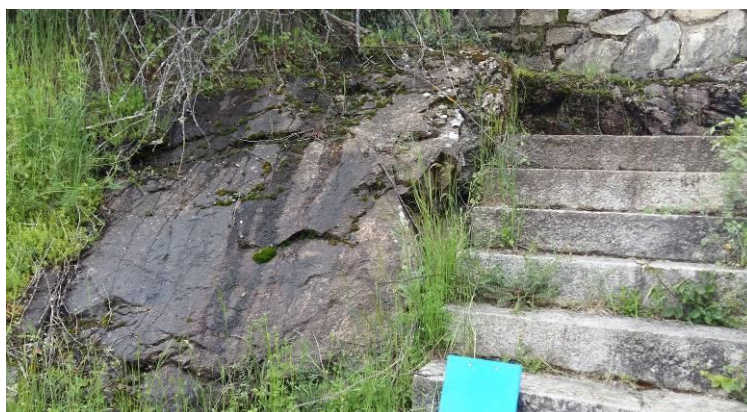
Se han realizado medidas estructurales en algunos de los planos del macizo que se encuentran en el cimiento del muro, si bien, dicho afloramiento no es de mucha calidad y su tamaño es muy limitado. A continuación se muestra una fotografía del afloramiento mencionado (imagen-35), que se sitúa cuando termina el tramo de escaleras que va paralelo al muro, justo cuando giran 90° hacia el este para conducirse hacia las contrapuestas del azud.

Imagen-35: Afloramiento de roca en el pie del muro

En el anejo-5 se muestra la estación geomecánica realizada (EG-2), donde se pueden observar los datos obtenidos, que básicamente vienen a reflejar una discontinuidad dominante, pues realmente es la única que se muestra accesible en un afloramiento tan limitado, y que coincide con la que ilustra la imagen-35. Dicha discontinuidad viene a dibujar de manera aproximada el talud natural, algo modificado en esta zona. Se trata de un plano desfavorable que puede suponer un deslizamiento planar, si bien, no se conoce con certeza la continuidad y espaciado de dicho plano, dadas las limitaciones del afloramiento.

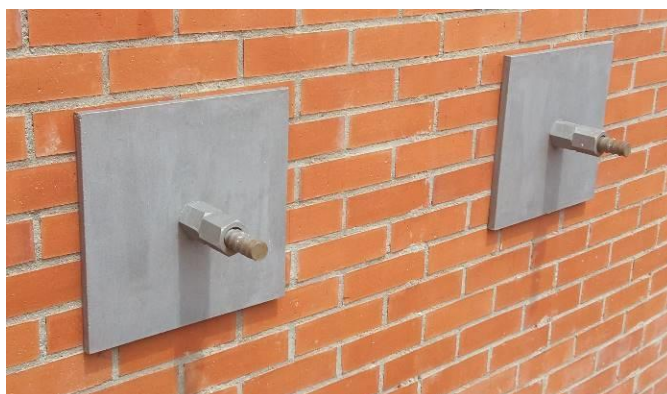
En la siguiente fotografía (imagen-36) se presenta un ejemplo de bulones de refuerzo del tipo apuntado, en este caso sobre el alzado de un muro de fábrica de ladrillo.

Imagen-36: Bulones pasivos con placa y doble rosca.

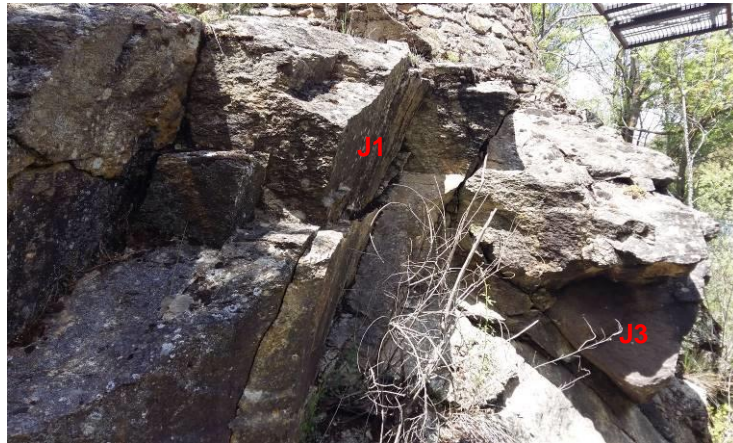
- Que es posible un **deslizamiento planar** a través de la discontinuidad J3, pues su dirección es prácticamente coincidente con la del talud y su buzamiento supera ampliamente el ángulo de rozamiento que se podría asignar a la junta, siendo únicamente compensable con cohesiones notables. En la siguiente fotografía (imagen-38) se muestra la inestabilidad señalada, a la vez que se marca también la junta J1 como discontinuidad más destacada y continua. Es cierto que la junta J3 no presenta gran continuidad, habiéndose catalogada como baja (entre 1 y 3 m), lo que generaría deslizamientos de tamaño relativamente pequeño, y, por lo tanto, poco penetrativos hacia el interior del macizo.

Imagen-38: Macizo rocoso con detalle de juntas: J3 y J1

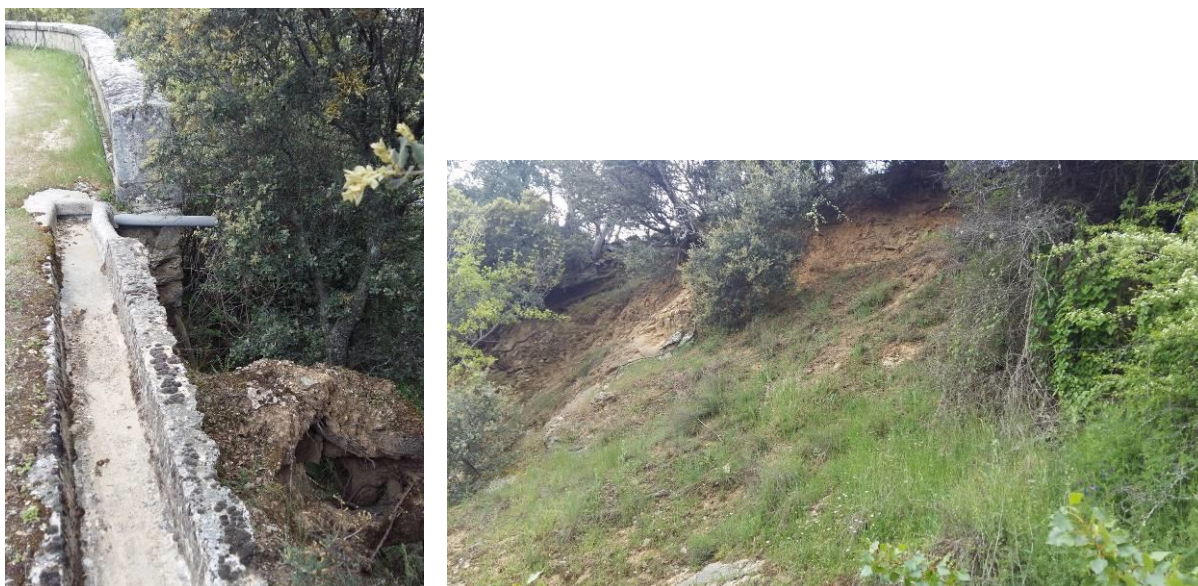
*Imagen-44: Inicio del muro coincidente con el final de la cuneta (izquierda),
Ladera justo antes del inicio del muro (derecha)*

Otro aspecto a destacar es que la ladera en el arranque del muro está sufriendo un importante proceso de deterioro, acentuado por el vertido de agua del drenaje superficial del camino de acceso que está erosionando y alterando el macizo ya de por sí alterado en esos niveles. Esta descripción se expresa gráficamente en las fotografías siguientes (imagen-44).

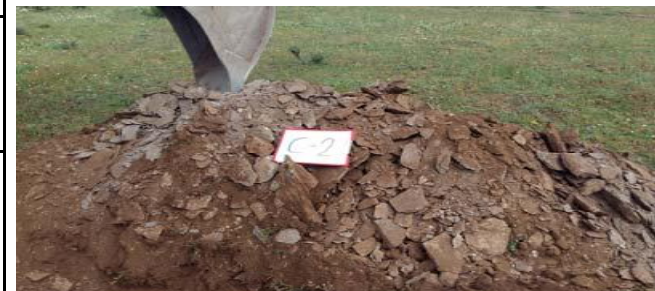
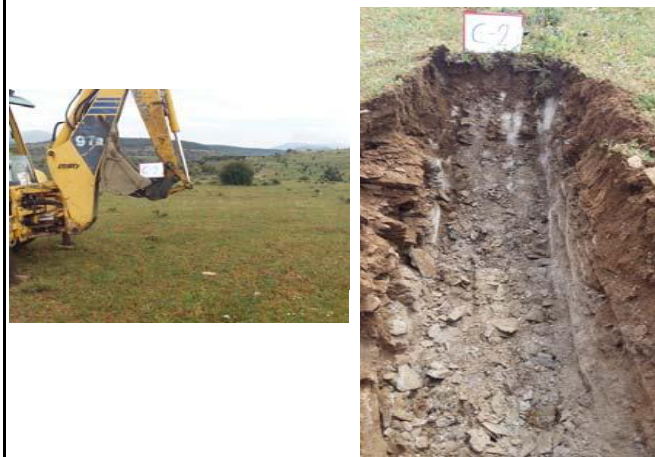
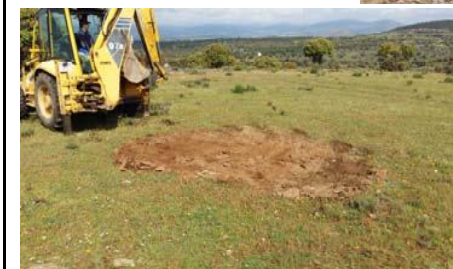
FOTOS

PROFUNDIDAD (m)	MUESTRA	CORTE GEOLOGICO	DESCRIPCIÓN DEL TERRENO	GRANULOMETRÍA (% PASA)			LIMITES DE ATTERBERG		ENSAYOS QUÍMICOS			OBSERVACIONES/OTROS ENSAYOS
				2 UNE	0.4 UNE	0.08 UNE	LL	IP	M.O. (%)	YESO (%)	Sal Soluble(%)	
0			Arena con algo de arcilla marrón, y grava y gravilla de morfología planar. 0,25 m									
	MA		Esquisto y paragneis grado IV, que pasa a III en profundidad. Foliación muy marcada que genera un suelo de bloques de morfología planar (lajas). Estado duro. 0,80 m	34,5	16,2	8,5	N.P.	N.P.	-	-	0,16	% Pasa 5 mm= 45,2. % Pasa 20 mm= 85,9. Proctor Modific: H. óptima: 7,4% D. Máxima: 2,077 g/cm³
1			FIN DE CALICATA: 0,80 m									
2												
3												
4												
5												
6												EXCAVABILIDAD: Muy difícil, imposible a partir de 0,8 m ESTABILIDAD: Buena, aunque con posibles caídas de lajas. ACCESIBILIDAD: BUENA (con retro) MA: Muestra Alterada; N.P.: No Plástico

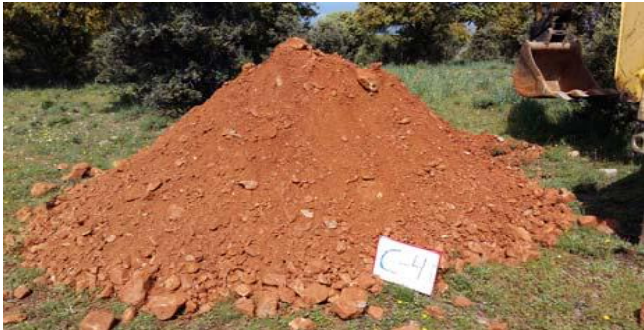
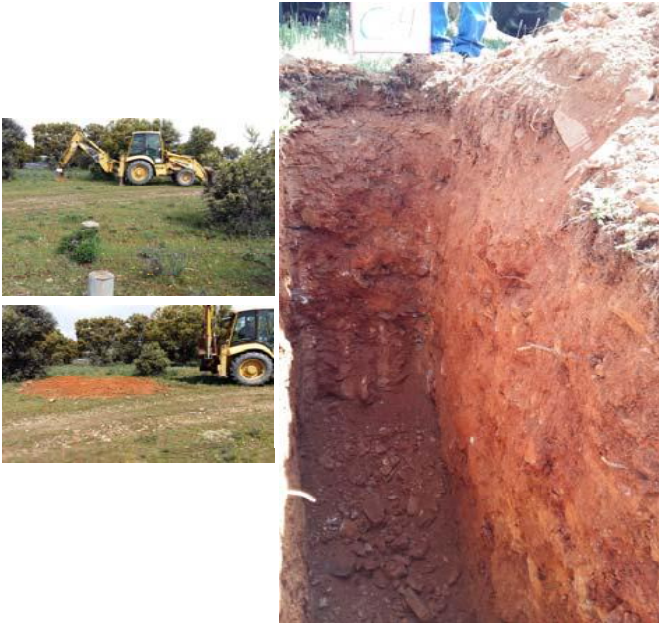
</div> </div>												COORDENADAS: (S/Plano) X: Y: Z:		CALICATA: FECHA: NIVEL FREÁTICO	C-4 21-05-2018 -
MODELO MÁQUINA: KMATSU 97R (ancho de cazo de 60 cm)				ENSAYOS DE LABORATORIO								FOTOS			
PROFUNDIDAD (m)	MUESTRA	CORTE GEOLOGICO	DESCRIPCIÓN DEL TERRENO	GRANULOMETRÍA (% PASA)			LIMITES DE ATTERBERG		ENSAYOS QUÍMICOS			OBSERVACIONES/OTROS ENSAYOS			
				2 UNE	0.4 UNE	0.08 UNE	LL	IP	M.O. (%)	YESO (%)	Sal Soluble(%)				
0			"Baña": Arena con arcilla y limo de tonalidad rojiza, con bloques, cantos y grava de naturaleza fundamentalmente cuarcítica, aunque también de pizarra, filita y esquistos, con morfologías prismáticas en el primer caso y planares en el segundo. Escaso desarrollo del suelo edáfico. Húmedo. Estado medianamente denso a denso.									<p>% Pasa 20 mm = 68,4</p> <p>% Pasa 5 mm = 85,5</p> <p>Proctor Modific: H. óptima: 7,5% D. Máxima: 2,114 g/cm³</p> <p>H. Natural: 10,9 % H. Libre (%) = 0,66</p>

1	MA			62,2	40,4	24,0	37,1	12,7	0,16	0,06	0,10				
2				2,10 m.											
3			FIN CALICATA: 2,10 m									<p>ESTABILIDAD: Comprometida a largo plazo. Especialmnete en tercer nivel, menos cohesivo y prñoximo a la saturación. Posible caída de cantos.</p> <p>EXCAVABILIDAD: Algo dificultosa, especialmente en el tercer nivel por la presencia de cantos y bloques de gran tamaño.</p> <p>ACCESIBILIDAD: BUENA (con retro)</p> <p>MA: Muestra Alterada; N.P.: No Plástico</p>			
4															
5															
6

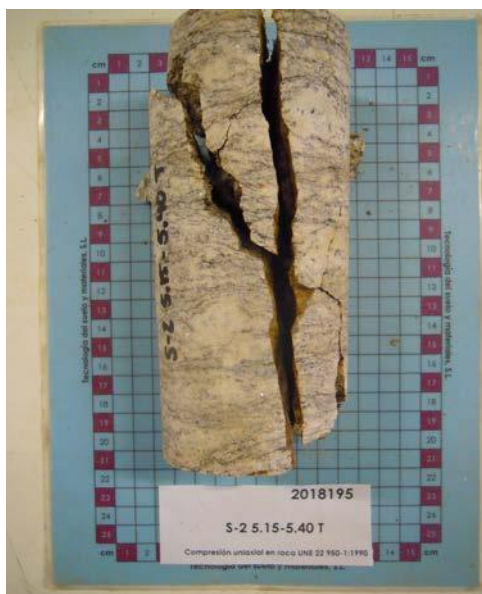
Diámetro, en mm	71.20
Altura, en mm	181.40
Área, en cm ²	39.82
Volumen, en cm ³	722.25
Peso, en g	1 910.10
Densidad aparente, en g/cm ³	2.645
Carga de rotura, en kg (P ₁)	8 807
Carga de rotura total, en kN (P)	86.400
Resistencia a compresión, en kg/cm ²	221.4
Resistencia a compresión, en MPa (s_c)	21.700

Foto de la muestra sometida a ensayo

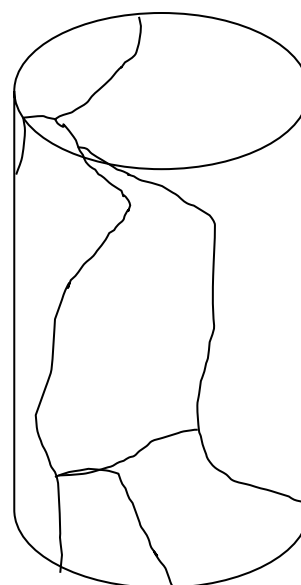
Forma de rotura de la probeta

Observaciones: La muestra es corta por lo que no se pudo tallar a mayor altura.

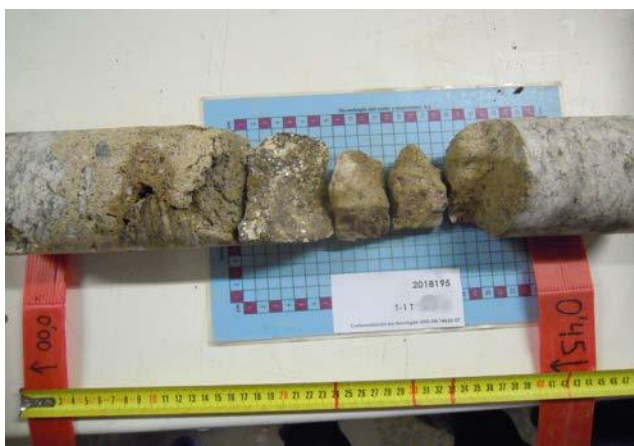
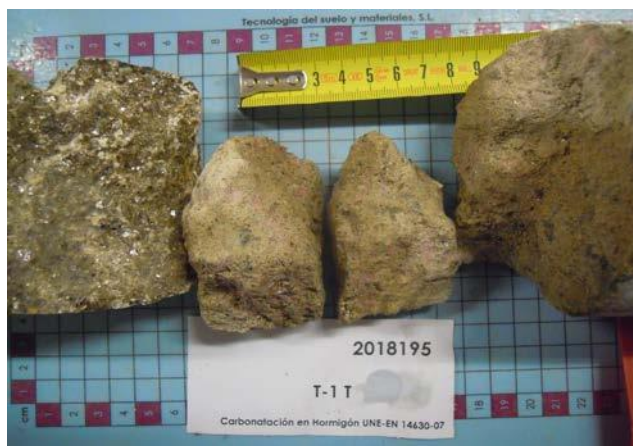
Medidas	Profundidad de carbonatación, en mm
Medida d_{k1}	250.00
Medida d_{k2}	275.00
Medida d_{k3}	300.00
Medida d_{k4}	350.00
Medida $d_{k \text{ media}}$	293.75
Medida $d_{k \text{ máxima}}$	350.00

Fotos de la muestra sometida a ensayo

Observaciones: Se ha detectado carbonatación en el tramo 2 del testigo recibido en tres partes.

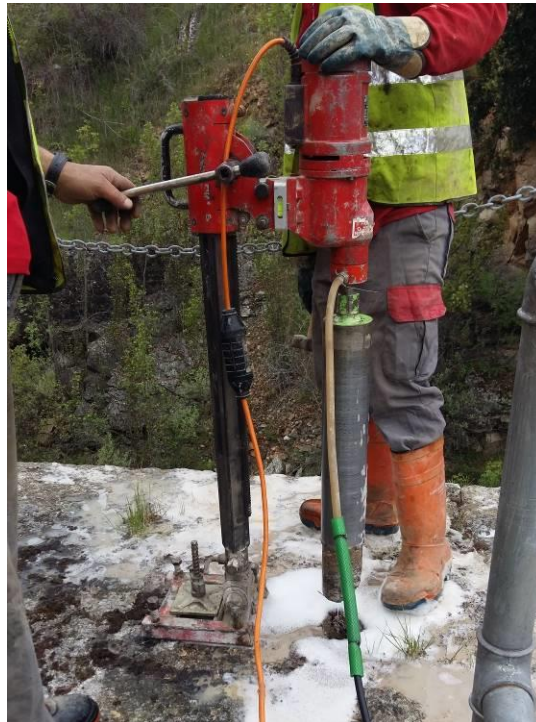
EMPLAZAMIENTO PERFORADORA HILTI

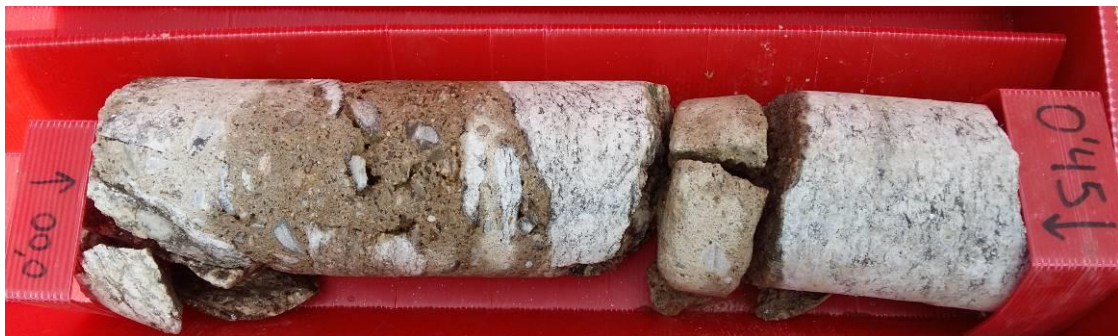
TESTIGO RECUPERADO

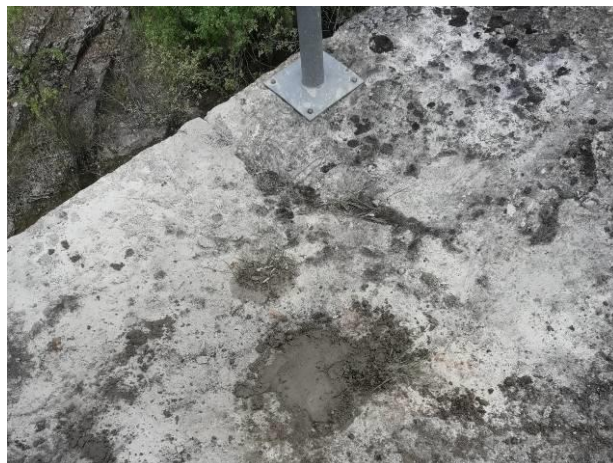
SELLADO DE PERFORACIÓN CON MORTERO

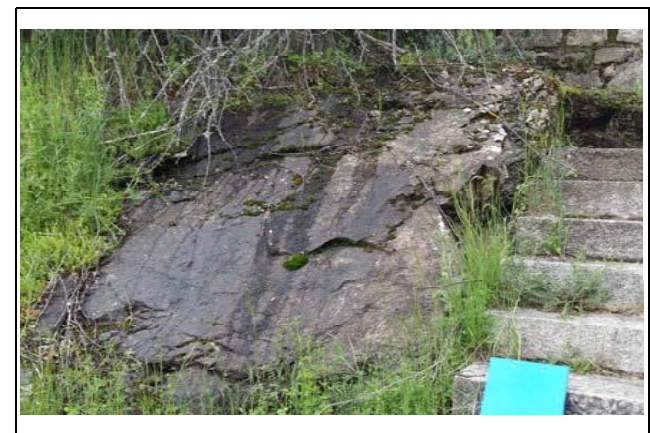
LITOLOGÍA			FORMACIONES SUPERFICIALES		ESTRUCTURA
NATURALEZA			NATURALEZA Y TEXTURA		Estructura con fábrica planar clara (foliación), pero algo grosera que le da al macizo cierto carácter masivo. Fracturación por diaclasado.
Ortogneis			Glandular con bandeado grosero.		
POTENCIA	FORMACIÓN Y EDAD	Basamento paleozoico	MORFOLOGÍA	Se acerca a masiva	
			ESPESOR

Afloramiento de mala calidad para la toma de datos.
Afloramiento en ladera, a pie del muro de la plataforma de acceso al azud

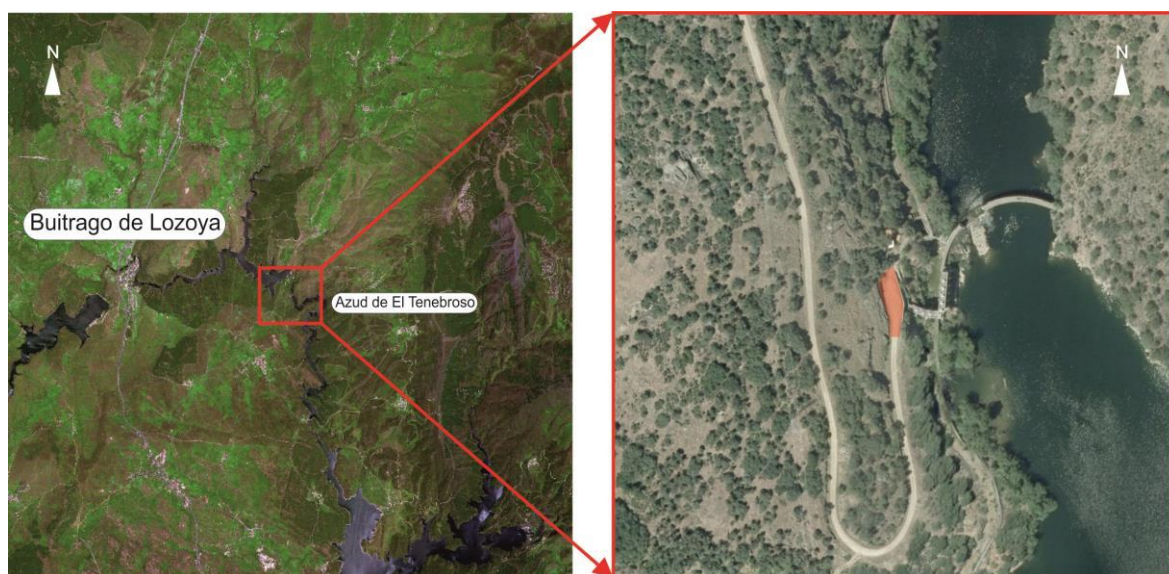
Figura 1. Ortofotografías de la zona de estudio. El recuadro rojo indica la situación de la zona en la que se ha realizado el estudio geofísico, que aparece ampliado en la figura de la derecha.

La zona de estudio se localiza en las inmediaciones del azud de El Tenebroso, situado en el término municipal de Puentes Viejas, en Madrid (ver **Figura 1**), donde se está realizando un estudio geotécnico en el cual se engloba la presente investigación geofísica.

El objetivo del estudio geotécnico consiste en analizar la estabilidad del muro de contención de la plataforma (marcada en rojo en la **Figura 1** derecha) donde deberá posicionarse una grúa móvil de gran tonelaje.

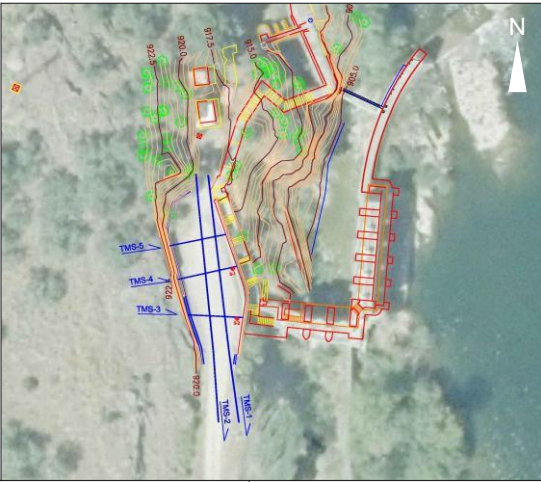
- 2000 — Isolinia de velocidad (Vp)
- Posición de geófonos
- ▼ Posición de disparos
- - - Refractor principal

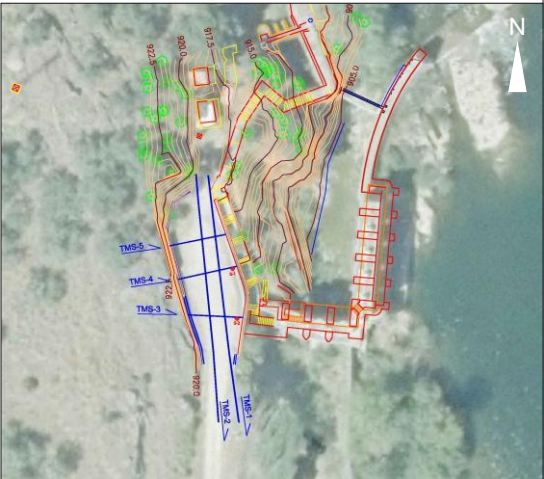
MODELO DE VELOCIDAD DE ONDAS P TMS-2

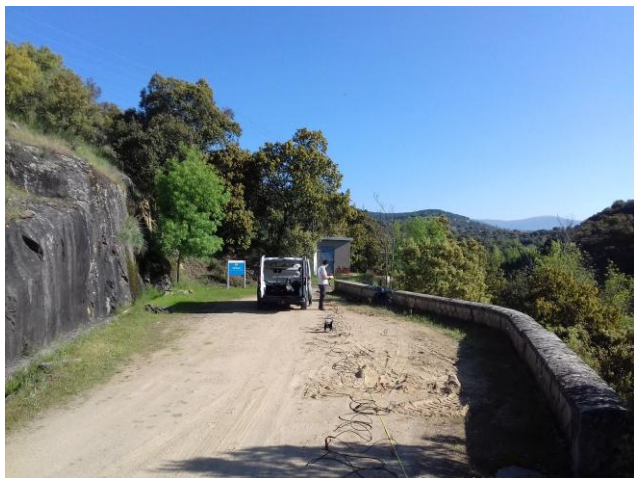
Foto 1.- Vista hacia el inicio del perfil de Tomografía Sísmica **TMS-1**.

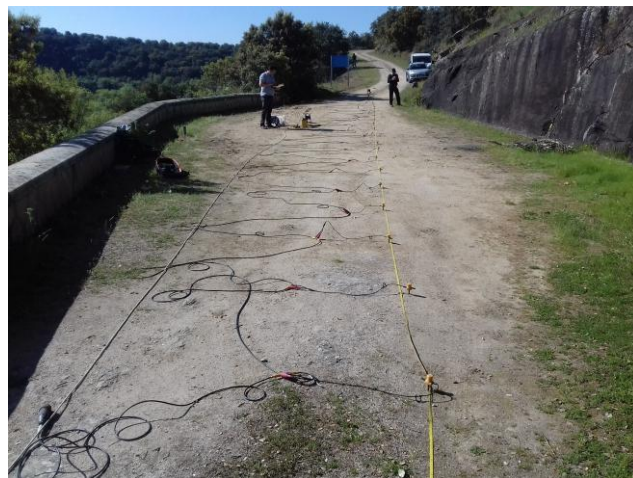
Foto 2.- Vista hacia el final del perfil de Tomografía Sísmica **TMS-2**.

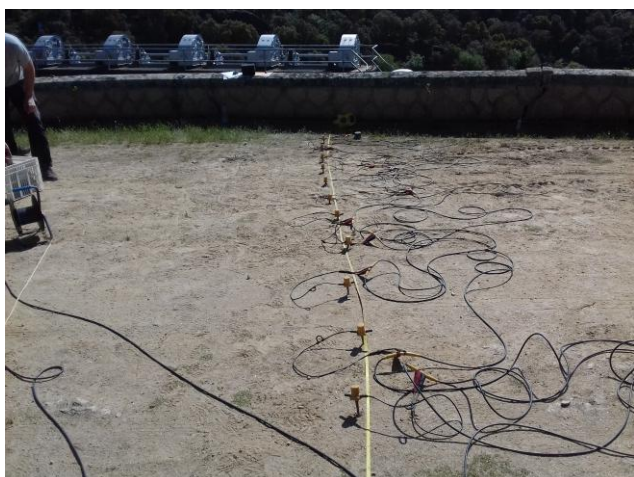
Foto 3.- Vista hacia el final del perfil de Tomografía Sísmica **TMS-3**.

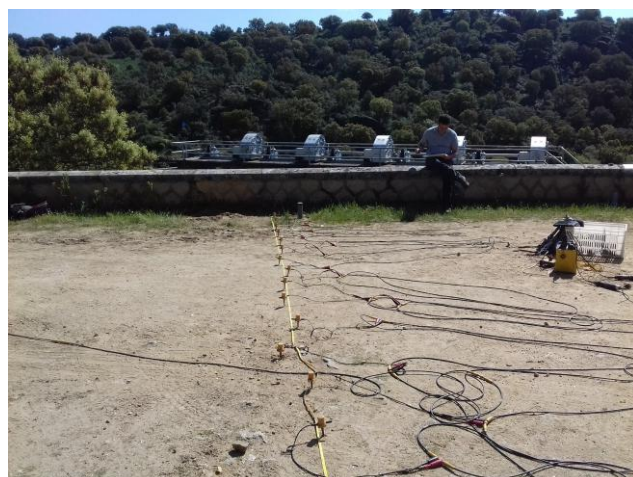
Foto 4.- Vista hacia el final del perfil de Tomografía Sísmica **TMS-4**.

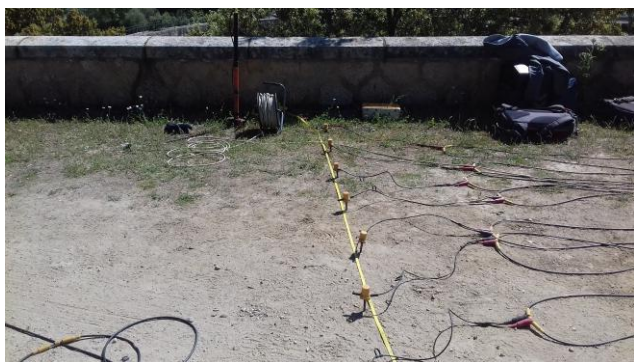
Foto 5.- Vista hacia el final del perfil de Tomografía Sísmica **TMS-5**.

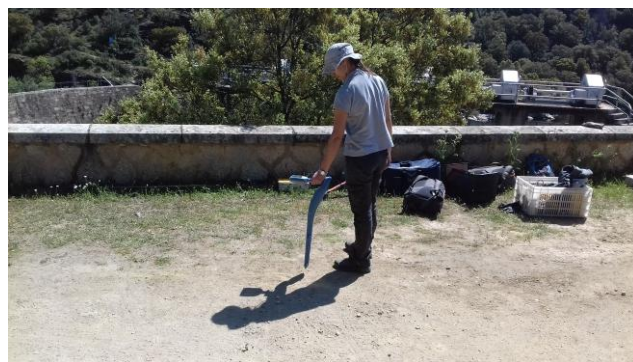
Foto 6.- Detalle de la detección mediante buscacables de la tubería objeto de estudio.

Con el detector radiofrecuencia se identificó el trazado de la tubería, marcando *in situ* los puntos de detección, así como la profundidad aproximada identificada a partir de los perfiles de geo-radar (ver **Figura 7**).
