ANEJO Nº 3.- GEOLOGÍA Y GEOTECNIA

ESTUDIO GEOTÉCNICO PARA EL PROYECTO DE RENOVACION DE LA CONDUCCION DE LA JARA. PRESA DEL TENEBROSO-DEPÓSITO DE LA CORTA

En este contrato marco se le ha solicitado intervenir en el Proyecto de renovación de la conducción de la Jara entre la presa del Tenebroso y el depósito de La Corta, en el término municipal de Puentes Viejas (Madrid).

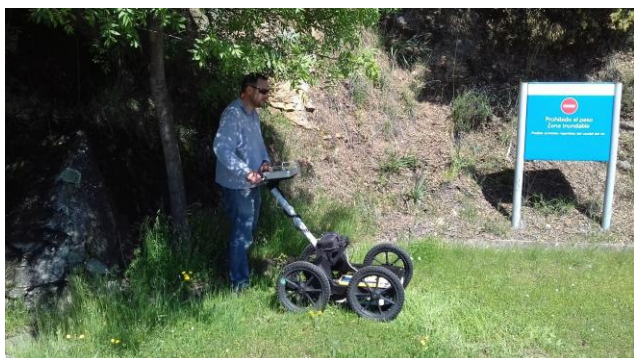
Foto 7.- Detalle de la detección de la tubería objeto de estudio mediante geo-radar .

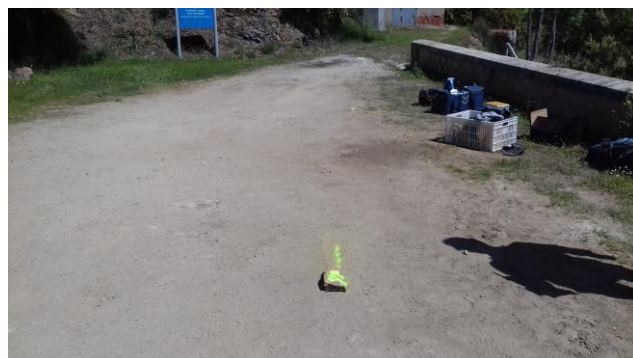
Foto 8.- Imagen en detalle de la localización de la tubería objeto de estudio, marcada mediante sprays.

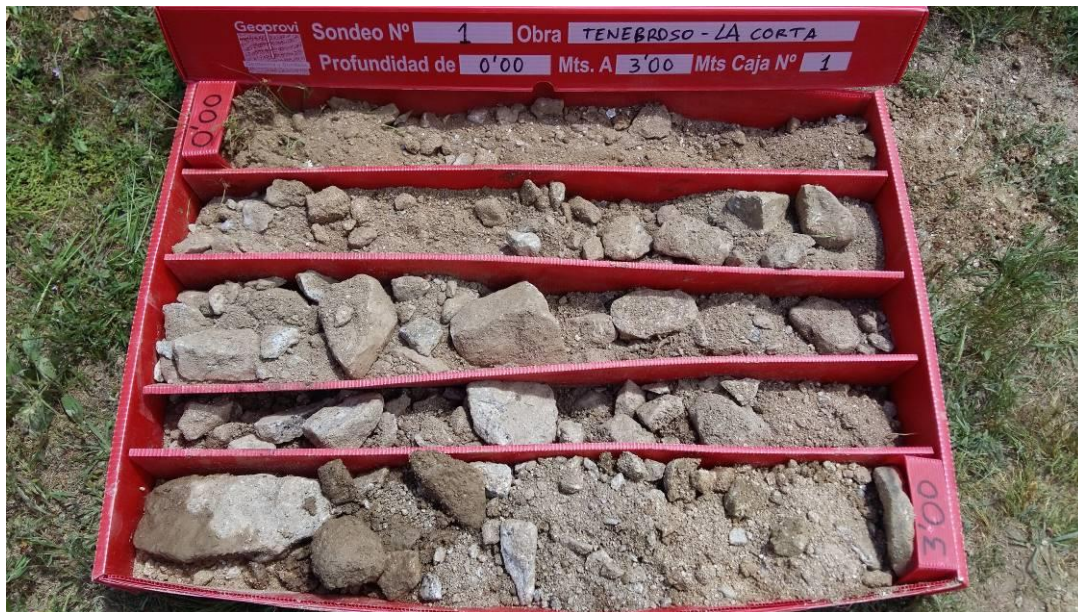
SONDEO S-1: CAJA PORTATESTIGOS 1 DE 3

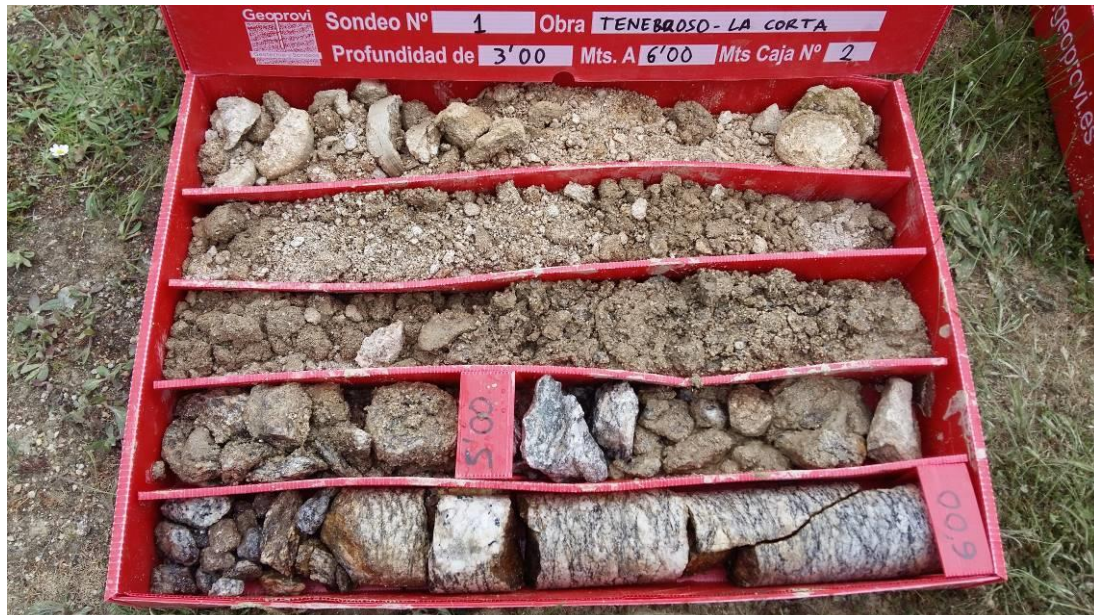
SONDEO S-1: CAJA PORTATESTIGOS 2 DE 3

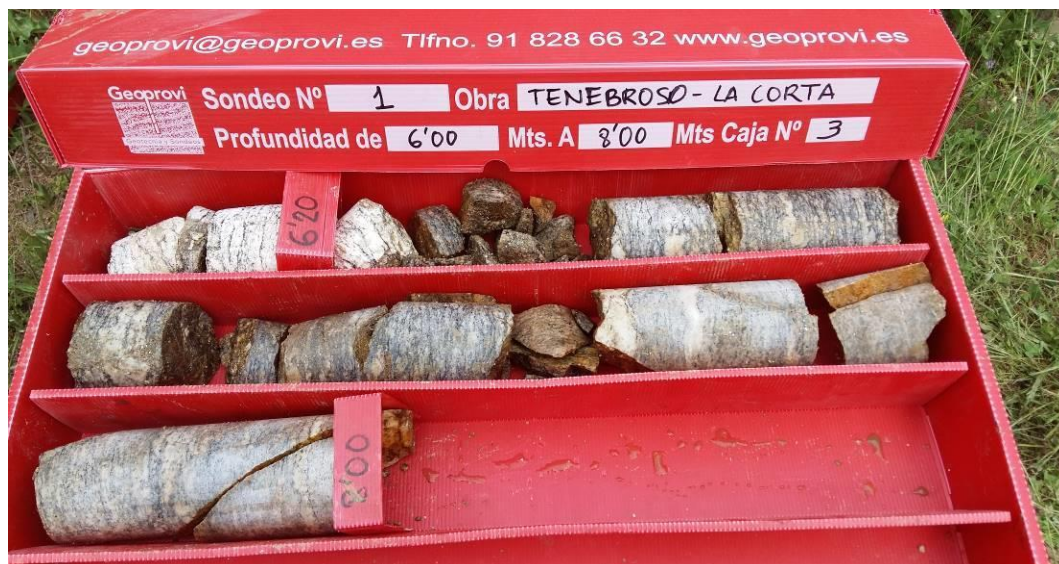
SONDEO S-1: CAJA PORTATESTIGOS 3 DE 3

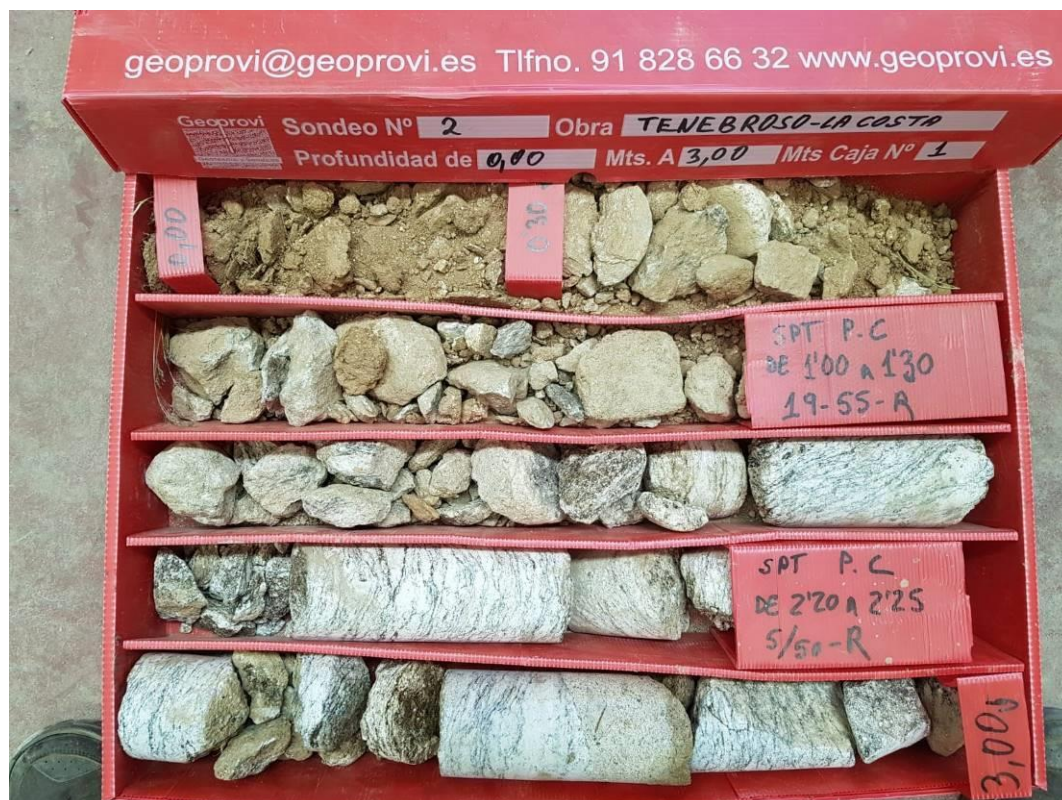
SONDEO S-2: CAJA PORTATESTIGOS 1 DE 3

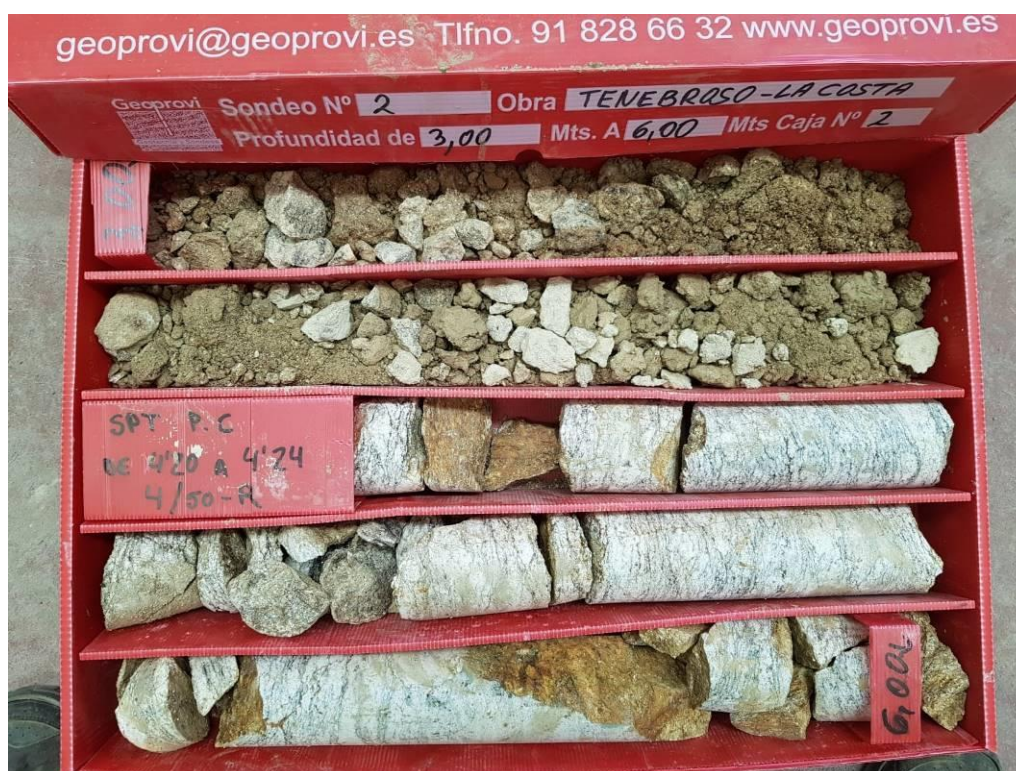
SONDEO S-2: CAJA PORTATESTIGOS 2 DE 3

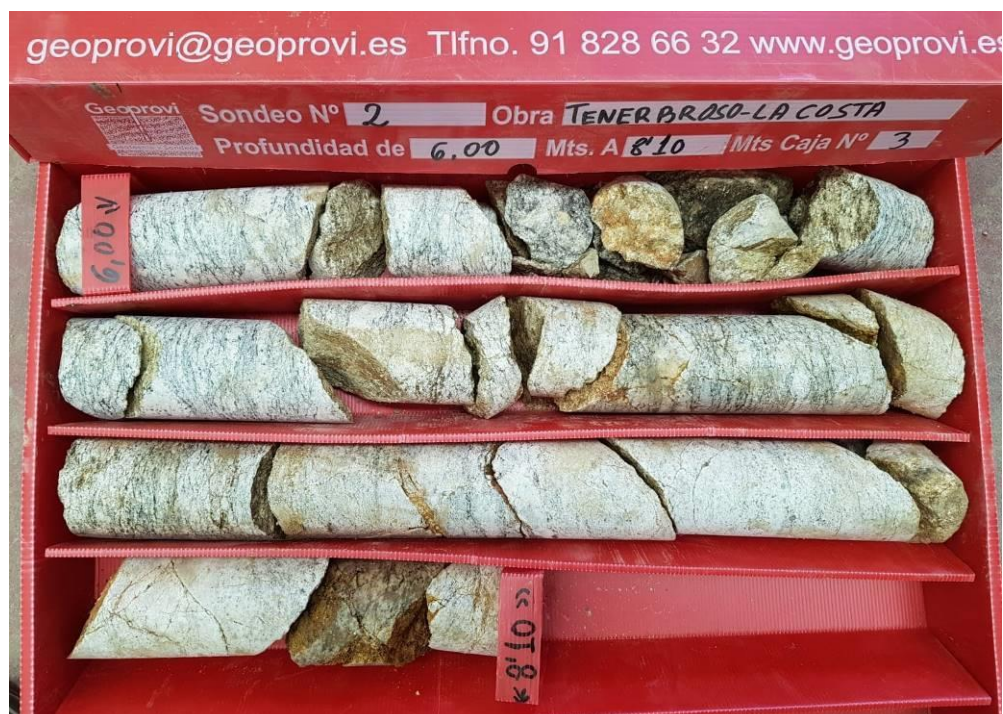
SONDEO S-2: CAJA PORTATESTIGOS 3 DE 3

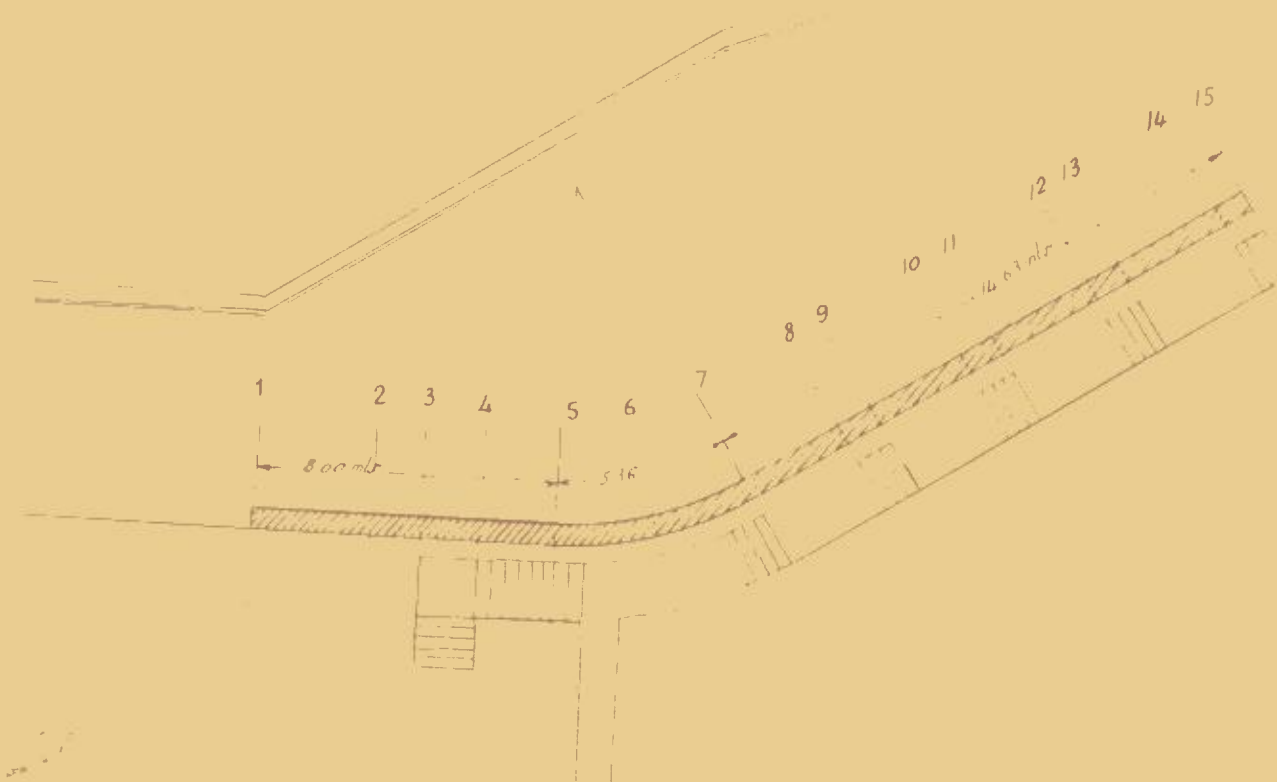
Secciones transversales del muro.
Escala 1:100

Se cuenta con el proyecto de liquidación de las obras del muro del año 1.935, donde se puede apreciar según las secciones que se muestran (ver anejo-8), que se encaja tras uno existente para ampliar la plataforma, y que muestra alturas y anchuras irregulares de una sección a otra. El ancho en cabeza es de unos 60 cm, siendo la máxima anchura en el pie de hasta 1,60 m, con alturas máximas de 5,1 m, que coinciden con la sección donde se localiza la grieta principal. Dicha sección, numerada en proyecto como nº-3, presenta un ancho en su base de tan sólo 0,5 con un sobre ancho en la parte de central que llega a los 0,7-0,8 m. Ya la siguiente sección (nº-4) presenta anchos significativamente mayores, siendo la sección nº-6 la que con una configuración de anchos progresivamente crecientes en profundidad, alcanza los 1,60 m, para alturas de muro de 4,6 m (considerablemente menor que la sección nº-3).

Es lógico concluir que estas diferentes configuraciones, con importantes cambios de sección en escasos metros, lleva implícito un marcado cambio en la rigidez del conjunto. Ésta puede ser una de las causas por la que el muro presenta esa importante grieta.

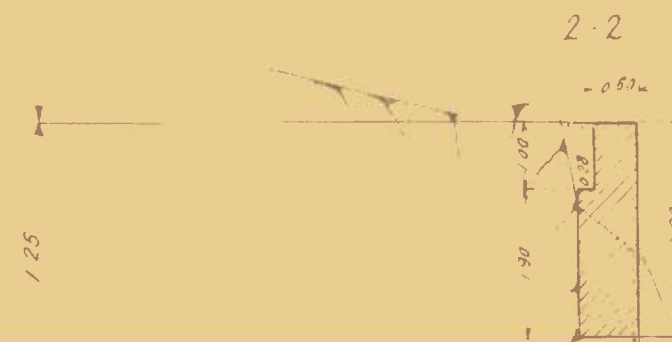
Excavación para cimientos 0.44 m^2
Mampostería $= 0.60$
Relleno $= 0.18$

$E = 1.28 \text{ m}^2$
 $M = 2.12$
 $R = 0.35$
