## ANEJO N°3 ESTUDIO GEOTÉCNICO

PROYECTO BASICO Y EJECUCION DE CONSTRUCCIÓN DE TANATORIO SUPRAMUNICIPAL EN  
MONTEJO DE LA SIERRA

## ESTUDIO GEOTÉCNICO DEL TERRENO PARA TANATORIO COMARCAL EN MONTEJO DE LA SIERRA (MADRID)

FECHA:	FEBRERO DE 2020
REFERENCIA	EG-201908/11666
TITULAR:	DIRECCIÓN GENERAL DE ADMINISTRACIÓN LOCAL
EMPLAZAMIENTO:	CALLE CRUCES Nº4 MONTEJO DE LA SIERRA (MADRID)
PETICIONARIO:	DIRECCIÓN GENERAL DE ADMINISTRACIÓN LOCAL

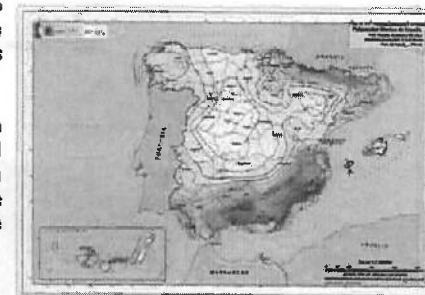
Desde el punto de vista sísmico y según la normativa sismorresistente actual (NCSE-02 publicada en BOE del 11 de octubre de 2002), la localidad de Montejo de la Sierra (Madrid) se encuentra situada en una zona de mínimo riesgo donde las prescripciones de índole general son:

- Clasificación de las construcciones: de normal importancia
- Aceleración sísmica básica:  $<0,04 \text{ g}$
- Aceleración sísmica de cálculo:  $<0,06 \text{ g}$

Para estas premisas, al área de estudio se considera como de baja peligrosidad y para el tipo de edificación prevista, dicha Norma no es de obligatoria aplicación, según se especifica en el apartado "1.2.3. Criterios de aplicación de esta Norma", página 35902 del citado BOE.

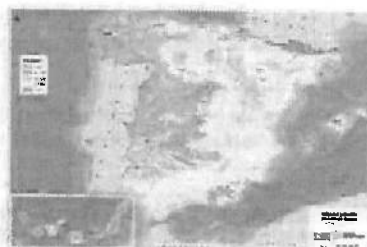
#### MAPA DE ZONAS DE ACTUACIÓN PRIORITARIA

Para estas unidades se estimó el percentil 90 (P90) de la distribución de concentraciones de radón como una cota superior al 90(%) de confianza. Los valores así obtenidos se representan agrupada partir del mapa de potencias por rangos en el mapa potencial de radón.

Se obtiene a partir del mapa de potencial de radón.

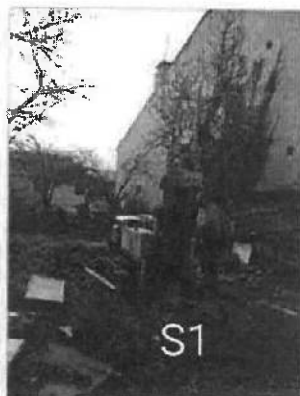
En los siguientes cuadros, de forma esquemática, la columna estratigráfica obtenida en los sondos, la profundidad alcanzada y los resultados de los ensayos de penetración dinámica estándar (S.P.T.) realizados:

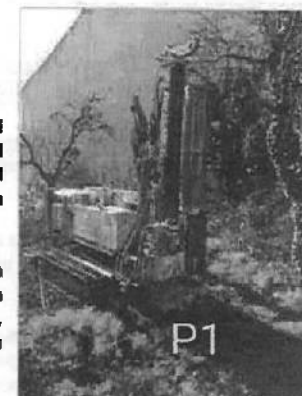
La situación de los puntos donde se realizaron los ensayos de penetración y los gráficos de penetración obtenidos se incluyen en los Anejos adicionales del presente Informe. En el siguiente cuadro se reflejan los intervalos de valores de golpeo (N<sub>20</sub>) obtenidos en los ensayos efectuados:
