RECONOCIMIENTO GEOTECNICO

EXPEDIENTE Nº: 5390/18

CLIENTE: GERENCIA ASISTENCIAL DE ATENCIÓN PRIMARIA

OBRA: CENTRO SALUD PUERTA DEL ÁNGEL

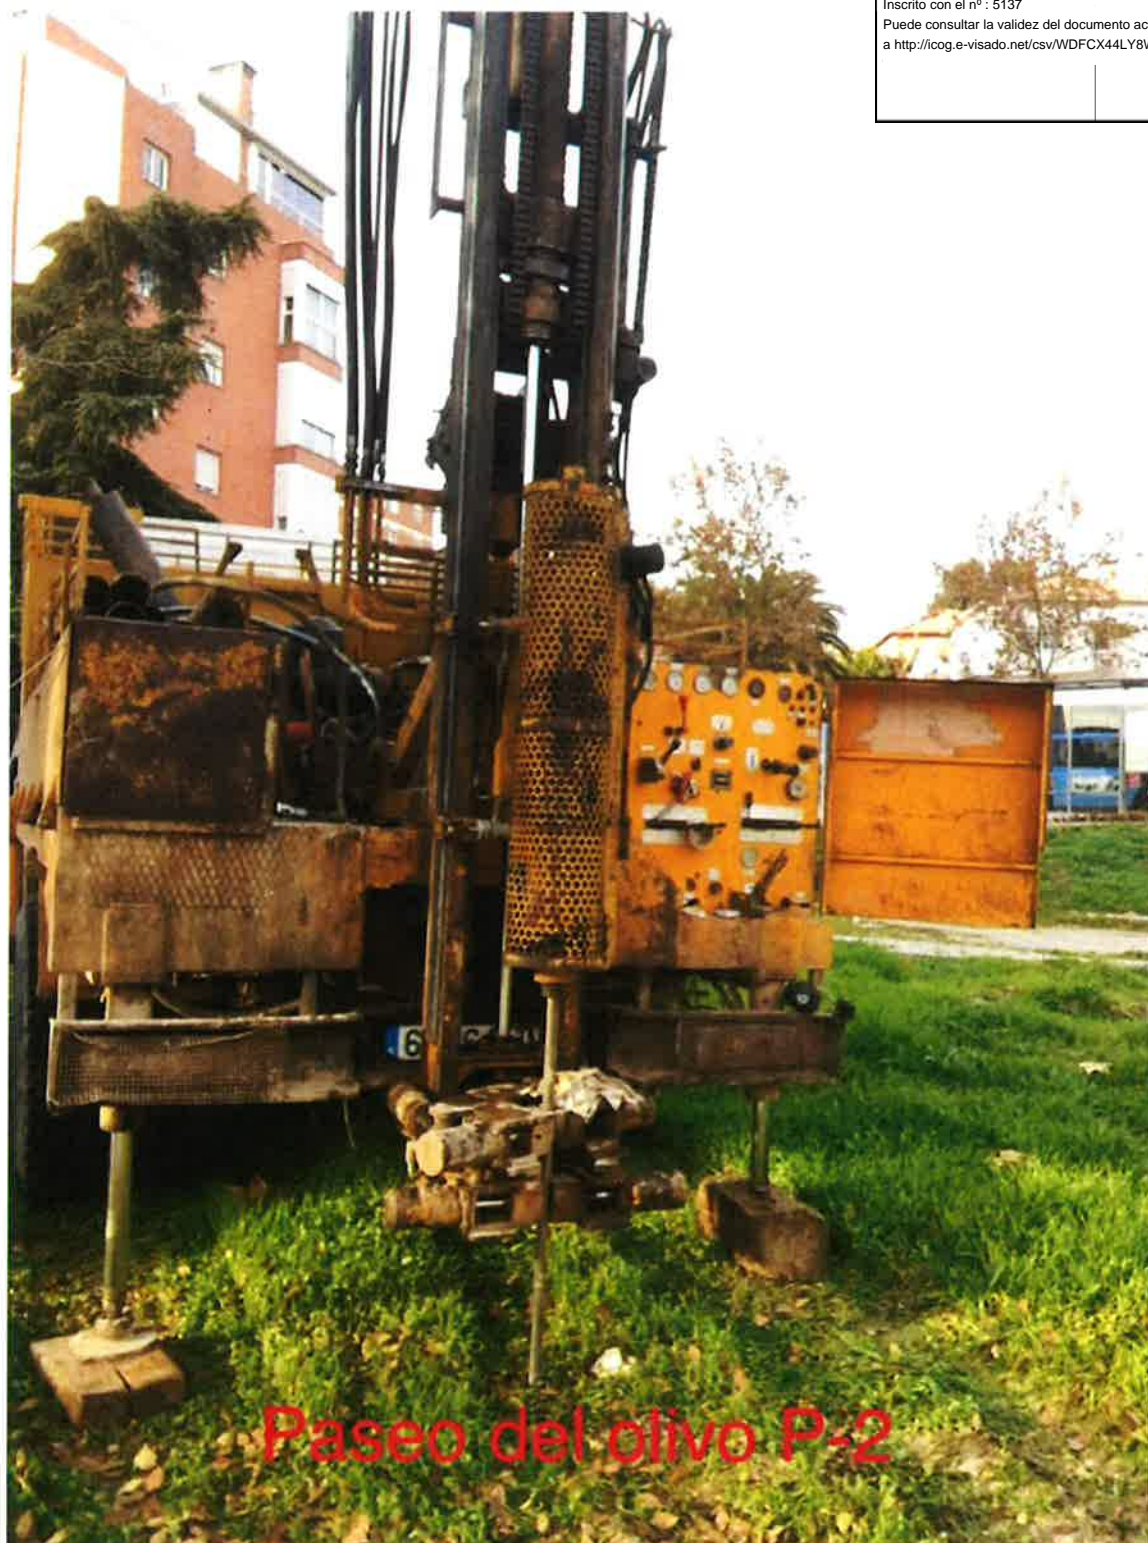
PRUEBA DE PENETRACIÓN CONTINUA	
Profundidad (m)	Nº Golpes
0,00	0
0,20	3
0,40	2
0,60	4
0,80	5
1,00	5
1,20	7
1,40	7
1,60	8
1,80	7
2,00	6
2,20	6
2,40	7
2,60	8
2,80	8
3,00	10
3,20	9
3,40	12
3,60	10
3,80	11
4,00	11
4,20	12
4,40	14
4,60	12
4,80	13
5,00	13
5,20	15
5,40	14
5,60	16
5,80	13
6,00	14
6,20	17
6,40	17
6,60	19
6,80	18
7,00	19
7,20	19
7,40	23
7,60	24
7,80	21
8,00	18
8,20	17
8,40	14
8,60	17
8,80	17
9,00	15
9,20	16
9,40	13
9,60	16
9,80	19
10,00	19
10,20	20
10,40	23
10,60	21
10,80	21
11,00	21
11,20	25
11,40	28
11,60	28
11,80	29
12,00	31
12,20	34
12,40	44
12,60	55
12,80	61
13,00	77
13,20	100

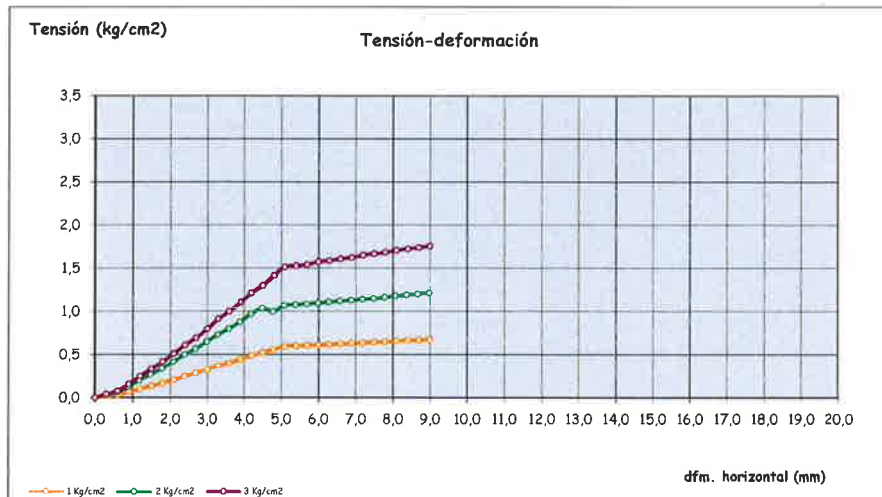
RESULTADOS

PROBETA 1	PROBETA 2	PROBETA 3
	total	total	total
Tensión normal σ_n (kg/cm ²):	1,00	2	3
Tensión Tangencial σ_t (kg/cm ²):	0,60	1,19	1,80
Velocidad de rotura:	0,06 mm/min	0,06 mm/min	0,06 mm/min
% de consolidación:	0,18	0,44	0,39

cohesión (kg/cm²): 0,11
ángulo rozamiento interno: 28,35
