ARQUITECTURA Y MATERIALES

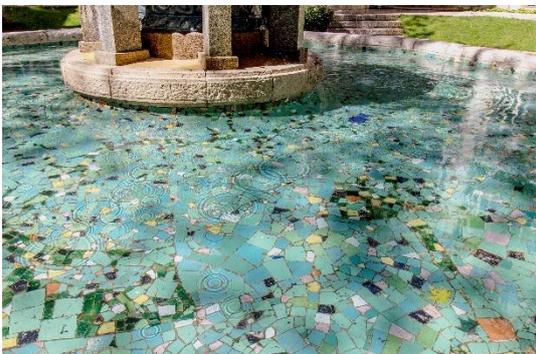
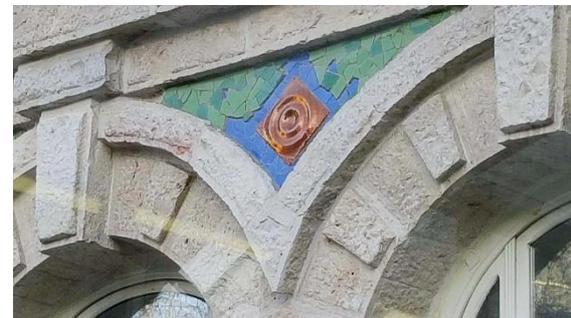
Las fachadas de piedra tienen recubrimientos de decoración cerámica, las originales fueron obra de Daniel Zuloaga, que desarrolló este trabajo en San Juan de los Caballeros (Segovia).

Empleó dos técnicas, por una parte la disposición *trencadís* (técnica de mosaico de azulejos, introducida por

Gaudi) y, por otro lado, la de paneles cerámicos. Antonio Palacios buscaba un elemento cerámico que aportara movimiento, color y realzara el edificio.
