## **Ayuntamiento de Cobeña**

#### **Anexo IV. Estudio de Arbolado**

**MODIFICACIÓN PUNTUAL DE LA UNIDAD  
DE EJECUCIÓN UE-4/12 DE LAS NORMAS  
SUBSIDIARIAS DE COBEÑA (MADRID).**

*Mayo 2026*

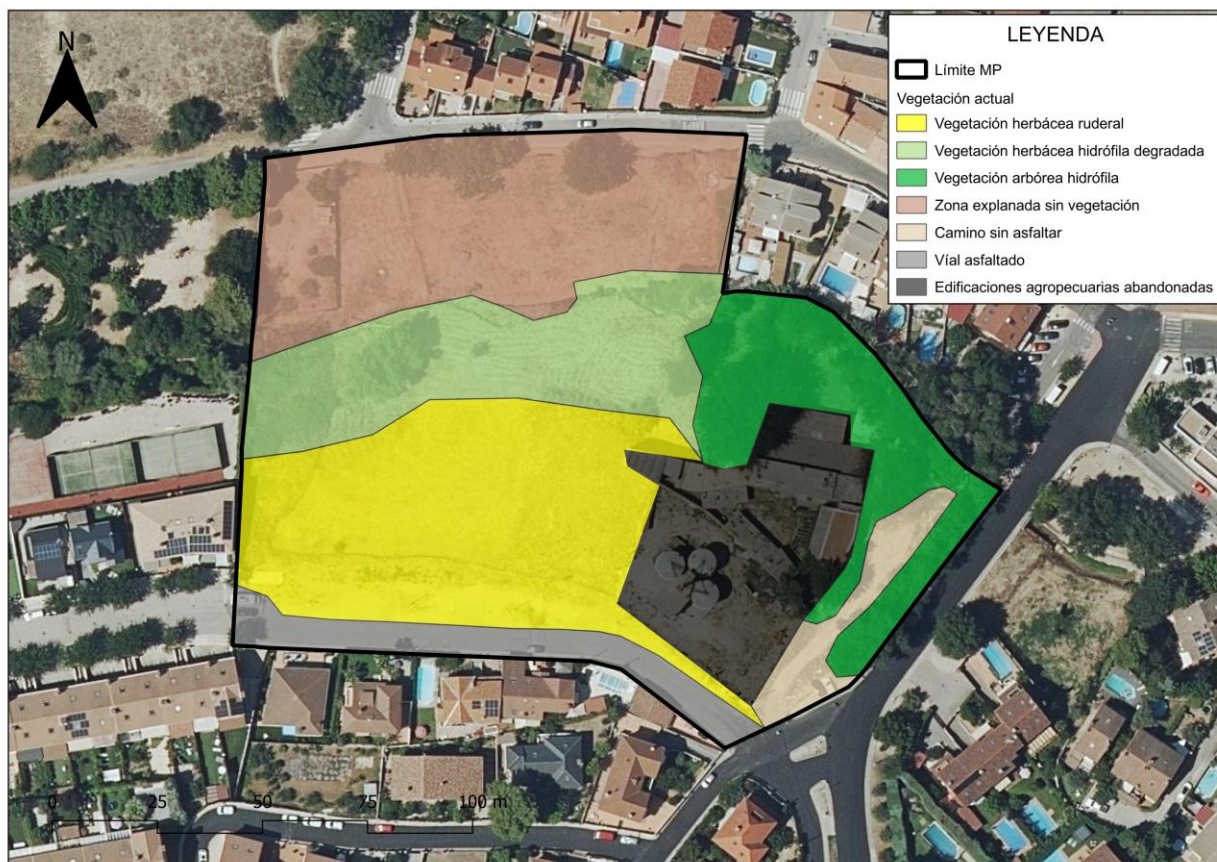
La cobertura vegetal del ámbito de la Modificación se encuentra muy relacionada con los usos históricos que se han dado en sus terrenos. Por ello, la vegetación actual representa una relación muy estrecha con los usos urbanos que circundan los terrenos de la Modificación, con la presencia de viales urbanos, explanaciones y edificaciones, así como un estado degradado de la vegetación natural existente. De esta forma cabe destacar las siguientes formaciones vegetales y usos que se reflejan en la siguiente imagen y que se describen a continuación.

Mapa de la vegetación arbórea existente en el ámbito de la Modificación. Fuente: Elaboración propia.

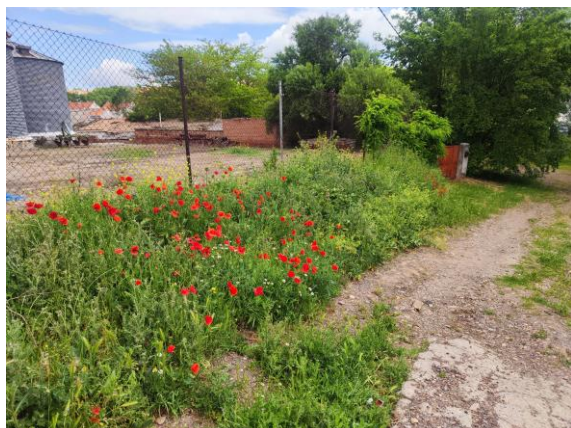
Amapolas (*Papaver rhoeas*) en la zona de la Modificación.

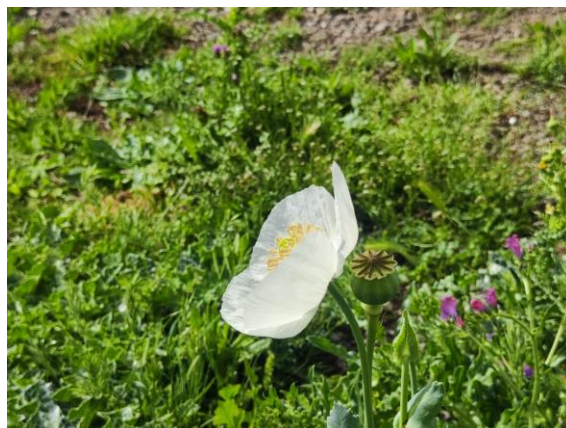
Adormidera (*Papaver somniferum*) en la zona de la Modificación.

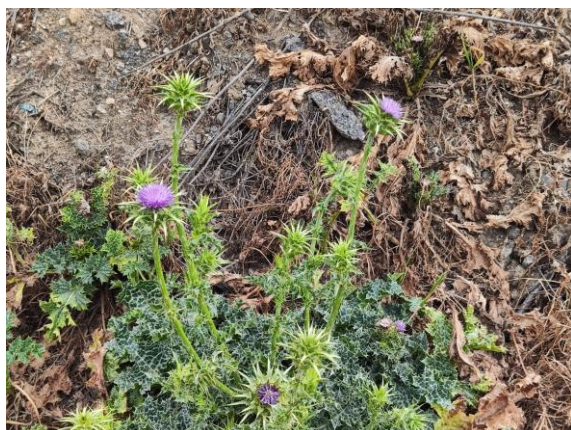
Cardo mariano (*Silybum marianum*) en la zona de la Modificación.

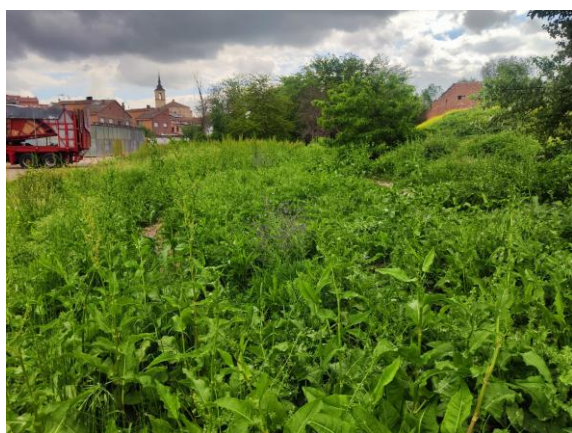
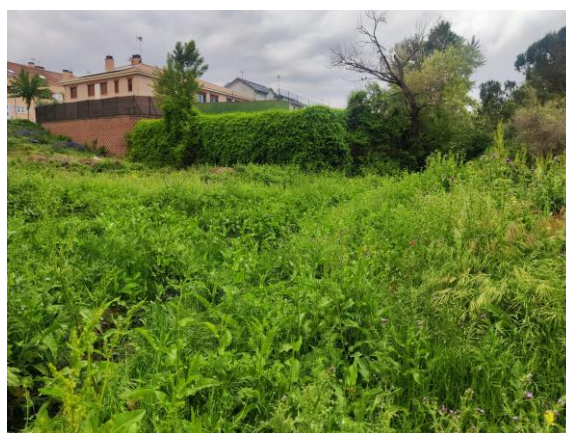
- **Vegetación herbácea hidrófila degradada.** Esta comunidad vegetal se localiza próxima a las márgenes del Arroyo del Valle en una superficie aproximada de 2.929,28 m<sup>2</sup>. Esta comunidad se encuentra muy relacionada con la anterior, pero presenta especies con mayores requerimientos hídricos, de ciclo anual o plurianual corto, adaptadas a suelos alterados, compactados y con variaciones en el contenido de humedad. Estas comunidades presentan una diversidad florística moderada-baja, con marcada estacionalidad y un desarrollo más notable durante la primavera.

Vegetación herbácea hidrófila degradada en las márgenes del Arroyo del Valle

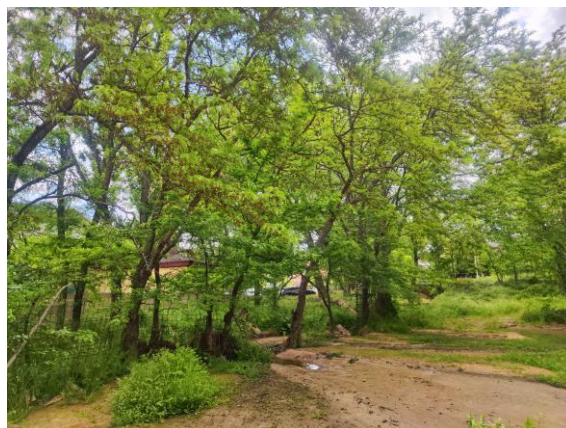
- **Vegetación arbórea hidrófila.** Esta comunidad vegetal se localiza próxima a las márgenes del Arroyo del Valle en la zona más oriental del ámbito de la Modificación en una superficie aproximada de 2.334,39 m<sup>2</sup>. En la zona oriental de la Modificación se observa en las márgenes del Arroyo del Valle un estrato arbóreo de cierta densidad donde se identifican ejemplares dispersos de *Populus x canadensis* (chopo híbrido), *Ulmus pumila* (olmo siberiano) y *Gleditsia triacanthos* (acacia de tres espinas). Estas especies, en su mayoría de carácter introducido o alóctono, configuran una cobertura arbórea sin llegar a constituir un bosque de ribera estructurado.

Vegetación arbórea hidrófila en las márgenes del Arroyo del Valle en la zona oriental de la Modificación.

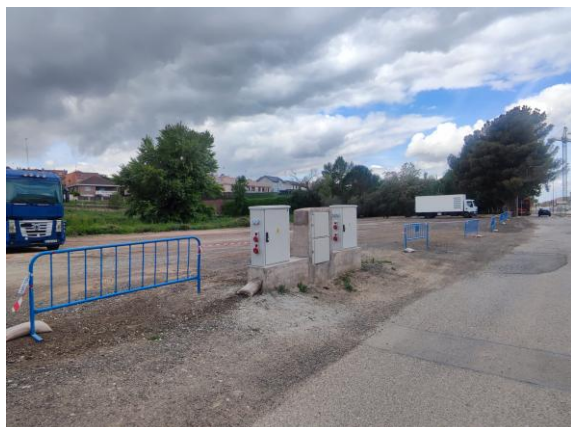
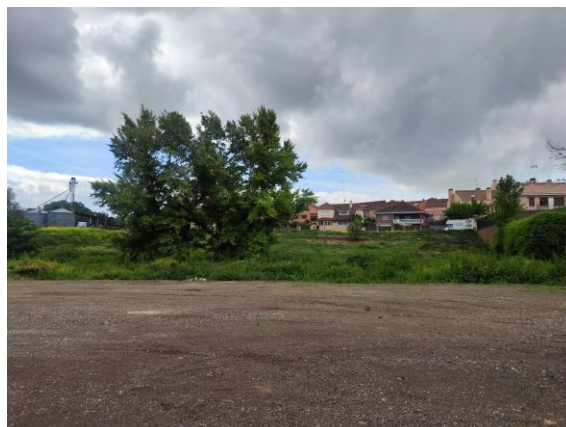
- **Explanada sin cobertura vegetal.** En el sector norte del ámbito de la Modificación, en contacto directo con la calle del Mercado, se localiza una superficie explanada y fuertemente alterada, carente de cobertura vegetal significativa, con una superficie de unos 4.476,25 m<sup>2</sup>. Este espacio presenta un suelo compactado y desnudo, resultado de usos antrópicos intensivos, y se destina principalmente a aparcamiento de vehículos.

Terrenos en contacto con calle del Mercado destinado a aparcamiento.

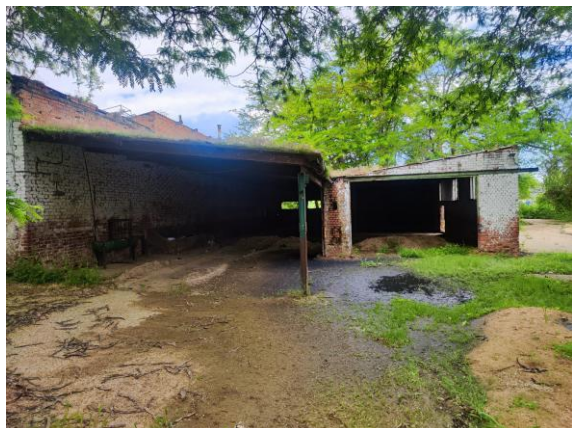
actualmente en desuso, que ocupan una superficie aproximada de 2.591,69 m<sup>2</sup>. Estas construcciones incluyen naves auxiliares y silos de almacenamiento, evidenciando su vinculación a actividades agrarias previas. El estado actual de las edificaciones es de abandono y deterioro, sin uso funcional, presentando un grado variable de degradación estructural y constructiva.

Edificaciones agropecuarias abandonadas.

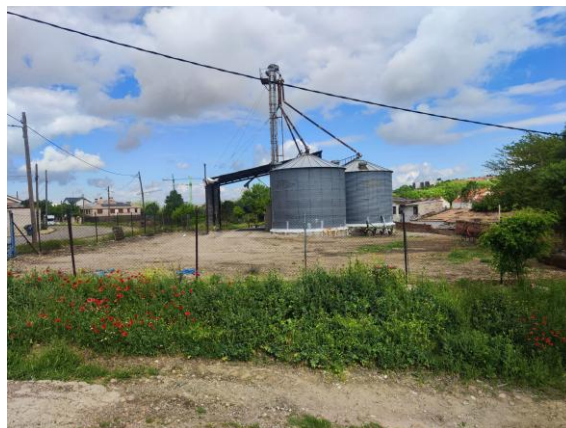
Silos abandonados.

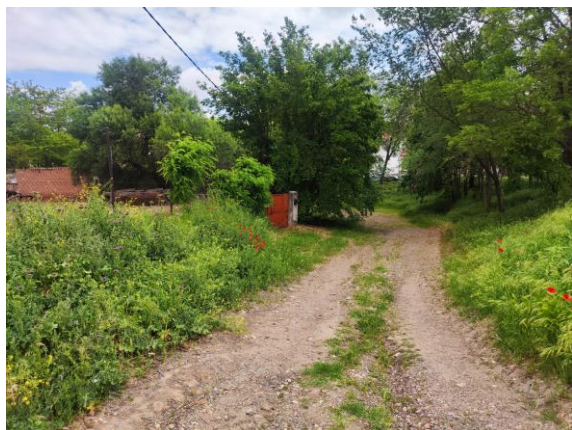
- **Caminos de acceso sin asfaltar.** En el sector este del ámbito de la Modificación se identifica una franja de terreno de aproximadamente 631,57 m<sup>2</sup>, destinada a vial de acceso sin pavimentar. Este camino conecta la calle del Olivo con las edificaciones actualmente abandonadas situadas en el interior del ámbito.

Camino de acceso a edificaciones abandonadas.

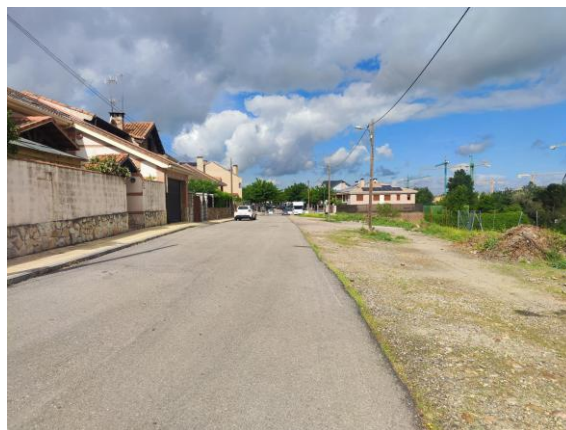
Calle de Carrabelvis cortada al fondo.

- **Viales urbanos asfaltados.** En el sector sur del ámbito de la Modificación se localiza un vial urbano pavimentado, correspondiente a la calle de Carrabelvis, que presenta en la actualidad una interrupción de su trazado hacia el oeste del ámbito. Este vial, que ocupa una superficie aproximada de 1.036,89 m<sup>2</sup> de los terrenos de la Modificación.

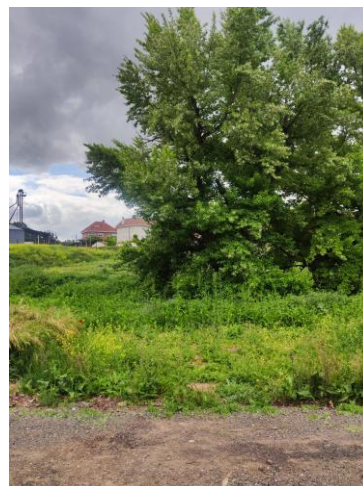
| Afección | | | Afectado por la red viaria prevista en la ordenación pormenorizada, en la zona de cruce del cauce |

| Tratamiento | | | Tala y reposición. No se recomienda el trasplante por tratarse de un ejemplar adulto de <i>Populus x canadensis</i> , especie de baja idoneidad para el trasplante en estado adulto. |

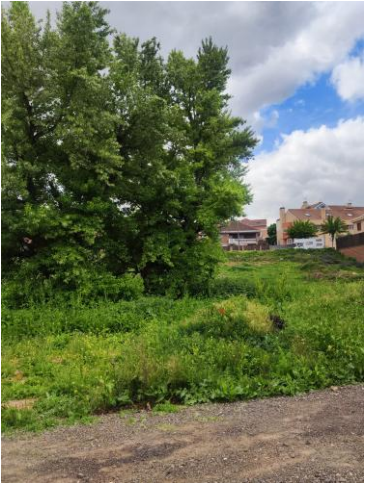
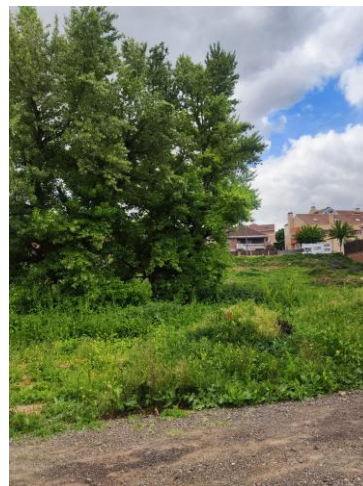
| Nº de ejemplar | | 3 | |

| Afección | | | Afectado por la red viaria prevista en la ordenación pormenorizada, en la zona de cruce del cauce |

| Tratamiento | | | Tala y reposición. No se recomienda el trasplante por tratarse de un ejemplar adulto de <i>Populus x canadensis</i> , especie de baja idoneidad para el trasplante en estado adulto. |

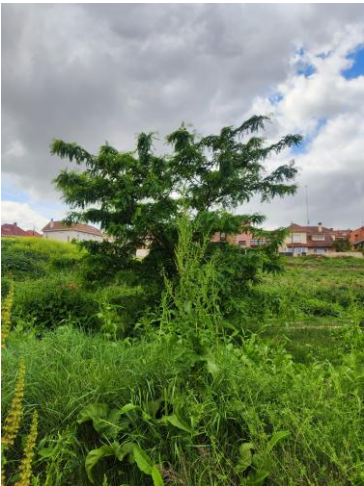
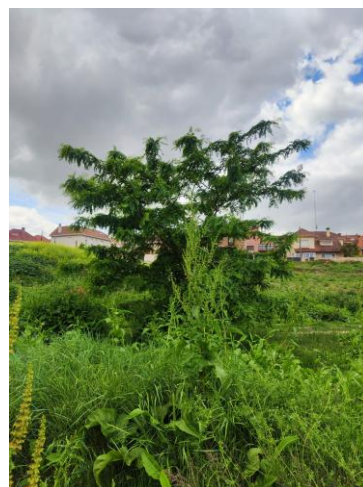
| Afección | | | No se considera ejemplar arbóreo a efectos del presente estudio, al presentar altura inferior a 5 m y diámetro de tronco inferior a 20 cm |

| Tratamiento | | | Sin tratamiento específico de reposición no estar incluido en el ámbito de aplicación de las medidas protectoras de la Ley 8/2005 modificada por la Ley 7/2024. |

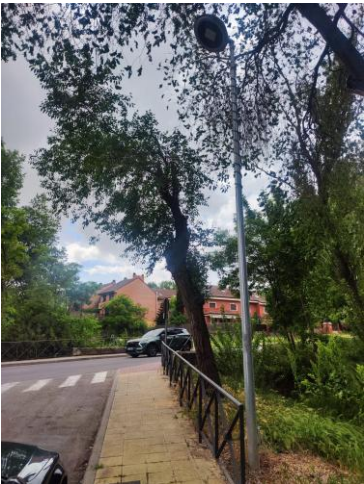
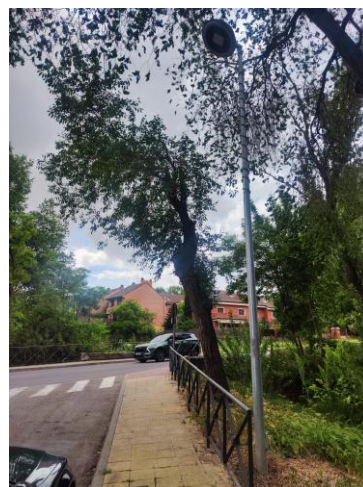
| Afección | | | No afectado. Se localiza sobre terrenos calificados como zonas verdes por la ordenación pormenorizada |

| Tratamiento | | | Conservación e integración en la zona verde prevista. |

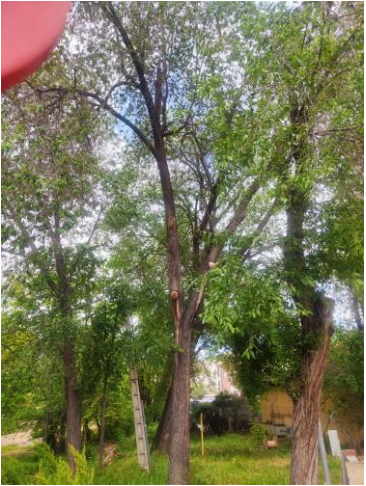
| Afección | | | No afectado. Se localiza sobre terrenos calificados como zonas verdes por la ordenación pormenorizada |

| Tratamiento | | | Conservación e integración en la zona verde prevista. |

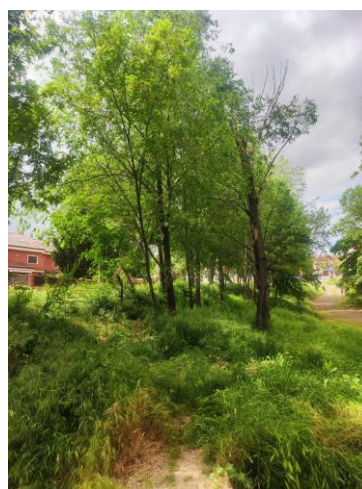
| Nº de ejemplar | | 79 | |

| | Base | | Sin daños relevantes apreciables |
| | Tronco | | Tronco único, desarrollado, sin daños estructurales significativos visibles |
| | | Secundarias | Ramificación secundaria presente, sin daños relevantes apreciables |
