**PLAN GENERAL**  
**DOCUMENTO DE AVANCE.**  
**CATÁLOGO DE BIENES PROTEGIDOS**

Ayuntamiento de  
**SANTORCAZ**

**OCTUBRE 2021**

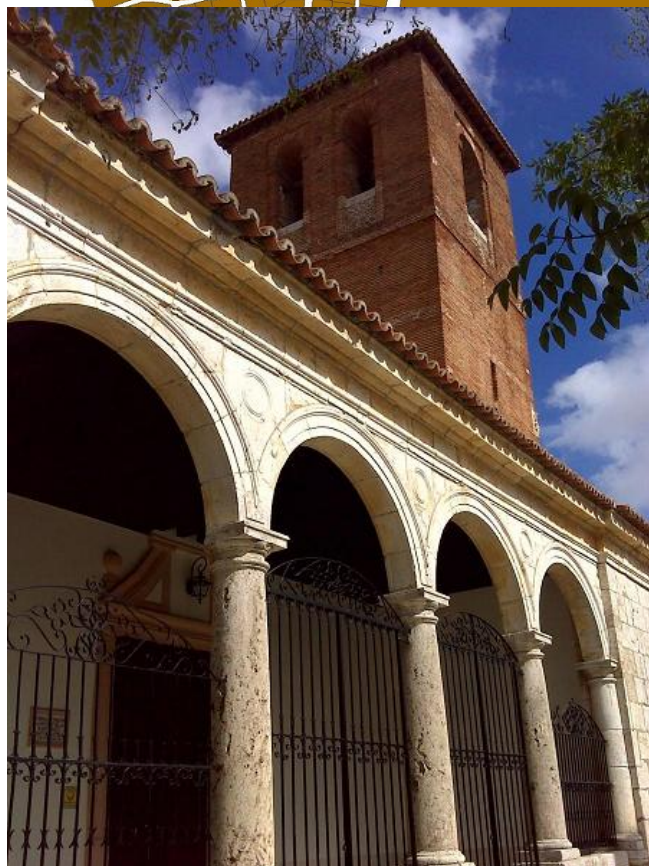
Alzado norte de la iglesia, 1989. Arq.: José Luis Sánchez Pérez. A.R.C.M., Consejería de las Artes.  
Planta de la iglesia, 1989. Arq.: José Luis Sánchez Pérez. A.R.C.M., Consejería de las Artes.

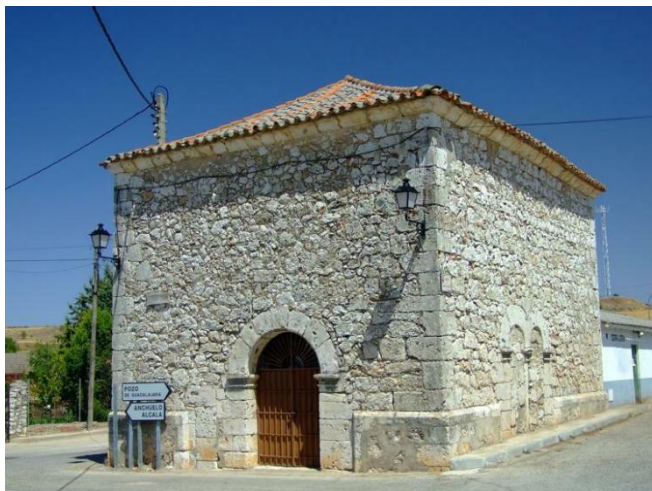
Ermita del siglo XV- XVI, de planta rectangular poco acusada, muros de mampostería con las esquinas reforzadas con sillería caliza, cubierta a cuatro aguas y entrada de arcos geminados, que actualmente se encuentra en uno de los laterales. Probablemente la portada lateral se sustituyó por la actual, de un único vano, que se encuentra descentrada respecto al eje axial de la ermita, trasladándose la primitiva portada al muro lateral.

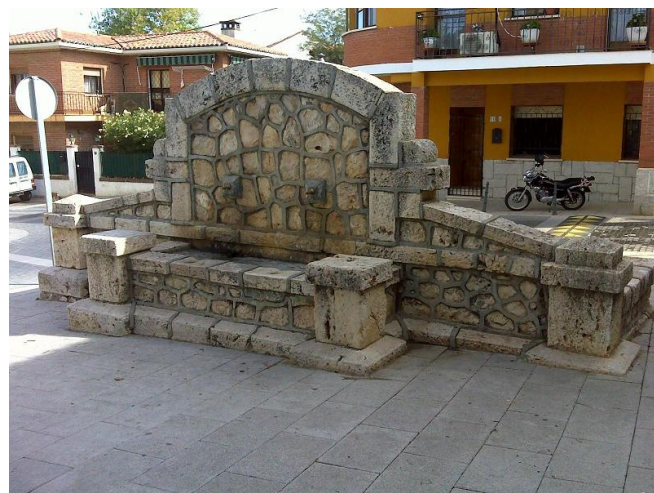
Fuente-lavadero de finales del siglo XIX, realizada en mampostería careada y sillería, que se emplea para los poyos y los remates. Presenta un frente central rematado en forma curva, con dos pequeños elementos triangulares adosados a modo de fachada arquitectónica. En su parte trasera (E), se disponen dos pilas que antiguamente estaban dedicadas a abrevaderos y actualmente colmatadas por tierra. En el lado oeste se ubica una pila de forma rectangular de menor tamaño reservada para el uso de la población. Por fotografías antiguas se conoce que la pila trasera estaba alimentada por dos caños, suprimidos en la última restauración.

USO: **Fuente en mal estado de conservación por falta de  
mantenimiento. Elementos constructivos invadidos por  
maleza; entorno degradado.**

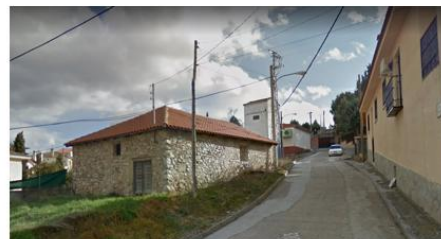
Construcción agropecuaria (pajar, cuadra, casa de aperos), de planta rectangular con una superficie de 76 m<sup>2</sup>, de una sola altura y bajo cubierta, construida sobre muros de carga realizados en mampostería irregular de piedra caliza local con mortero de cal. En las esquinas el mampuesto es de mayor tamaño y toscamente careado

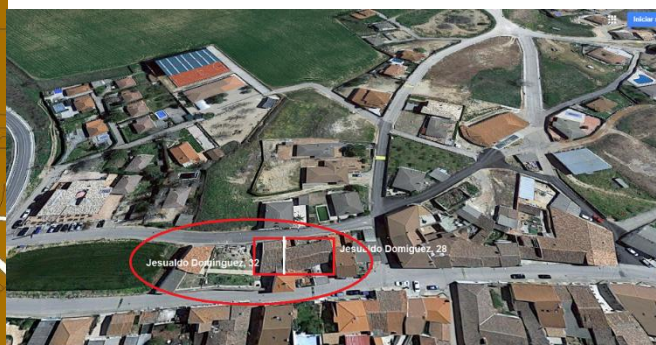
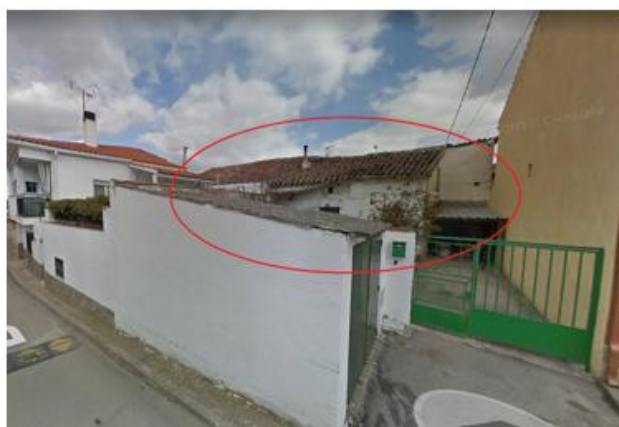
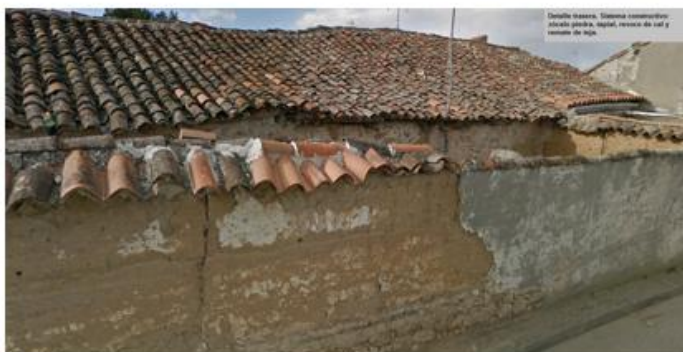
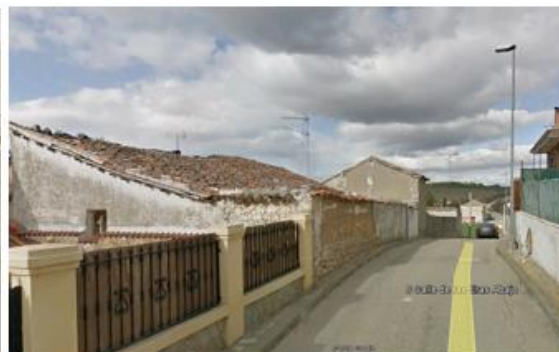
Casa urbana-rural, de una planta y bajo cubierta (cámara o sobrao), construida sobre muros de carga realizados en tapial sobre un zócalo de mampostería de piedra caliza local, revocados de cal blanca. Está adosada a la casa nº 32 de la misma calle de la que formaba parte, según la cartografía histórica de 1875. Presenta planta rectangular irregular y cubierta a dos aguas de teja cerámica curva. Conserva gran parte del tejado original; la vertiente que cubre el ala occidental tiene gran desarrollo. El inmueble cuenta con un pequeño patio trasero (C/ Eras) cerrado por un muro construido con cajones de tapial sobre zócalo de mampostería de piedra caliza, con revoco de cal, y rematado por un tejadillo de teja.

A partir de la cartografía histórica se constata que el edificio original de mayor tamaño ha sufrido diversas modificaciones, con la construcción de otro edificio e instalaciones, y segregaciones. Así, parte del inmueble está actualmente dividido en tres propiedades distintas (Jesualdo Domínguez, 32; 30; y 28); no obstante, estas alteraciones, se conservan los elementos que conforman el morfotipo del edificio original, la volumetría y los elementos básicos que caracterizan la casa rural de Santorcaz.

Materiales constructivos: mampostería de piedra, tapial con revoco de cal, forjados de madera y cubierta de teja curva. La parcela con la edificación aparece grafiada en la cartografía de 1875, formando una unidad con la casa de Jesualdo Domínguez 28 y está incluida en el plano del Barrio Nuevo. Según la ficha de catastro la edificación se remonta al menos a 1900.

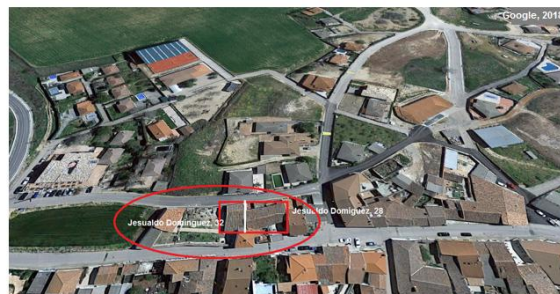
PH25

USO: **Vivienda, almacén; en estado precario los exteriores  
visibles por falta de mantenimiento.**

Casa urbana-rural, de una planta y bajo cubierta (cámara o sobrao), construida sobre muros de carga realizados en tapial sobre un zócalo de mampostería de piedra caliza local, revocados de cal blanca. Presenta planta rectangular y cubierta a dos aguas de teja cerámica curva; la vertiente que cubre el ala occidental tiene gran desarrollo. El inmueble cuenta con un patio corral cercado por una tapia construida con técnica de cajones de tapial sobre zócalo de mampostería de piedra caliza de altura variable y rematado por un tejadillo de teja. Del acceso (portón) original de pequeño tamaño y muy modificado solo se conserva el tejadillo de teja sobre dintel de viga de madera. El tramo mejor conservado de cerca se localiza en el lateral NW (C/Jesualdo Domínguez), mientras que en el resto la tapia ha sido sustituida por bloques de cemento (laterales norte y este (C/ Eras) y solo se mantiene parte del zócalo de piedra con mortero de cemento. A partir de la cartografía histórica se constata que el edificio original de mayor tamaño ha sufrido diversas modificaciones, con la construcción de otro edificio e instalaciones, y segregaciones. Así, parte del inmueble está actualmente dividido en tres propiedades distintas (Jesualdo Domínguez, 32; 30; y 28); no obstante, estas alteraciones, se conservan los elementos que conforman el morfotipo del edificio original, la volumetría y los elementos básicos que caracterizan la casa rural de Santorcaz.

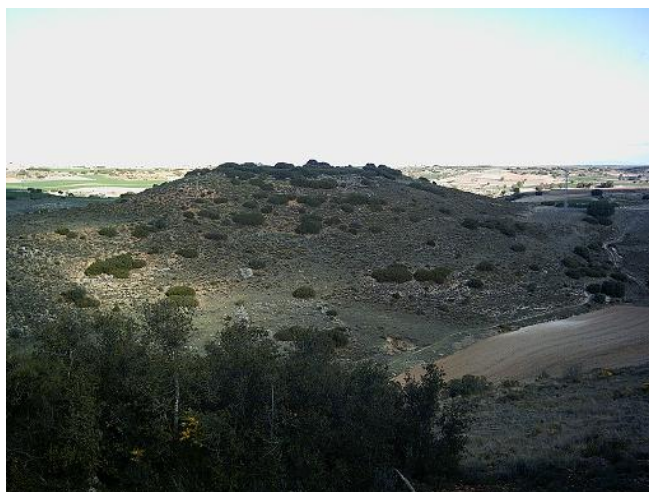
Posible muro perimetral (E)

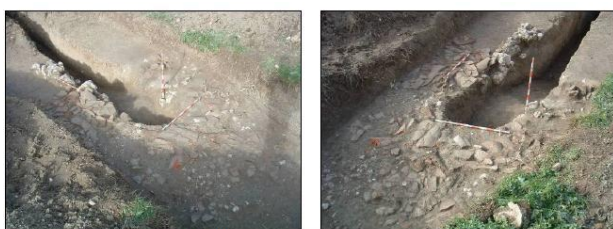
Derrumbes de tejas asociados a los muros UE5 y UE6.

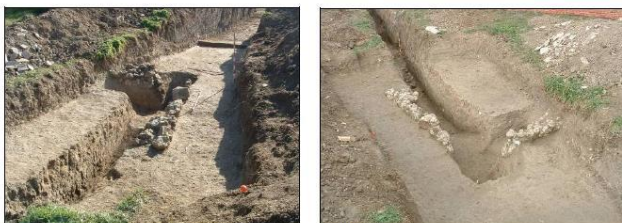
Muros que formaban una esquina (UE5 y UE6) desde el sur.

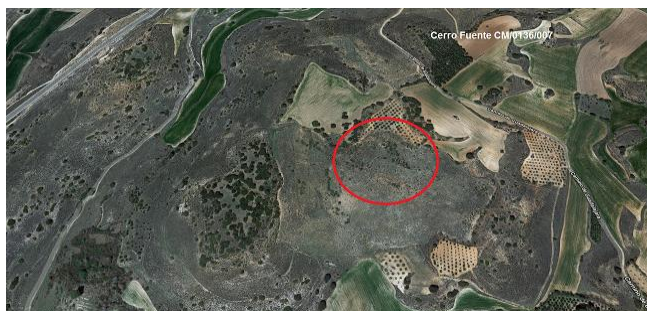
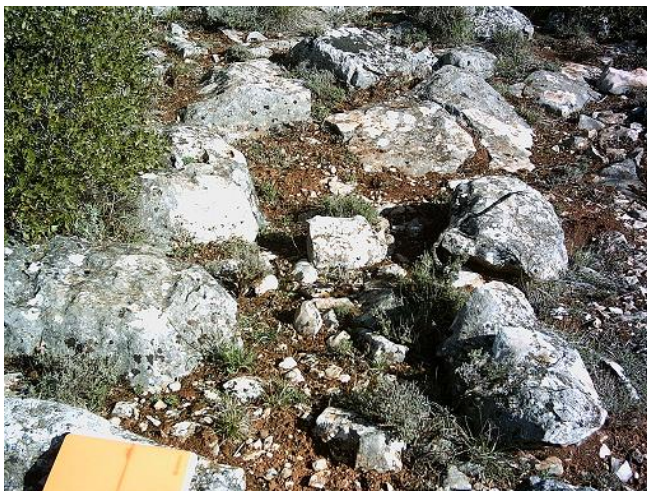
Posibles restos de un asentamiento fortificado de la Edad del Hierro localizado en la zona oriental del cerro de las Fuentes (altitud aprox. 876 m), con una superficie en torno a 3 ha, en posición dominante y amplio control visual del territorio. En superficie se han identificado escasos restos materiales (cerámicas a torno y cerámicas atípicas de la II Edad del Hierro), junto a alineaciones de piedras calizas y restos de posibles muros de sillarejo de 1 m de ancho. Estas estructuras, bordeando el espigón del cerro sugieren la existencia de una pequeña fortificación (Cerdeño, 1990).

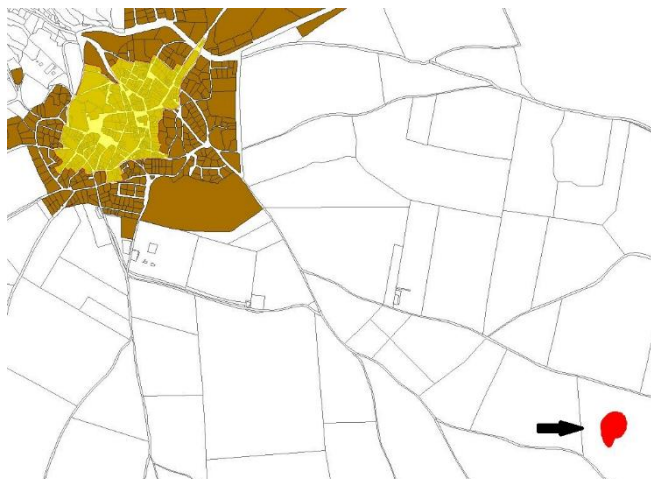
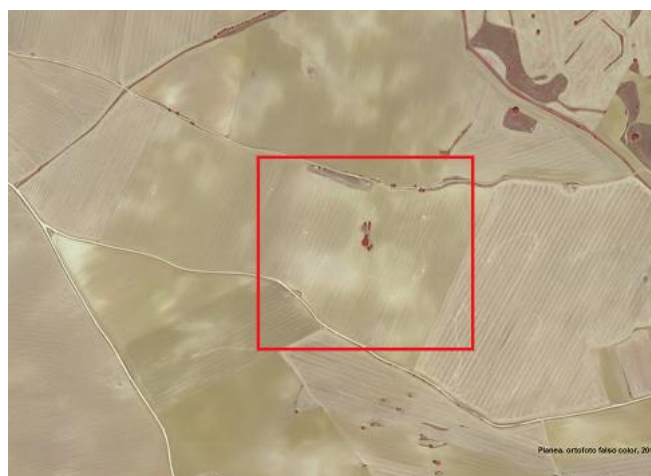
Área de dispersión de materiales cerámicos en superficie: fragmentos de cerámica tosca de paredes gruesas con cordones impresos, semejantes a las que aparecen en determinadas concentraciones en los campos de labor del término municipal. No hay evidencias de estructuras en superficie. No obstante, en las fotografías áreas (ortofoto y falso color) se observan manchas de color blanquecino en la superficie del terreno de formas cuadrangulares o subcirculares, que pueden ser explicadas bien por la litología de la zona -configurada por calizas micríticas con algas, calizas negras y rojas y calizas arenosas (Neógeno: Turolense/Rusciniense)- o también como de los restos de una construcción de tapial (casa de labor o corraliza) desmantelada.

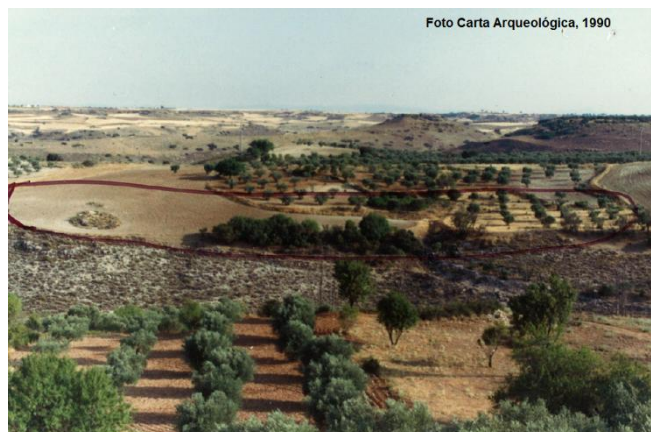
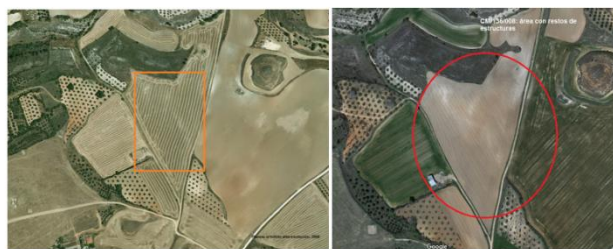
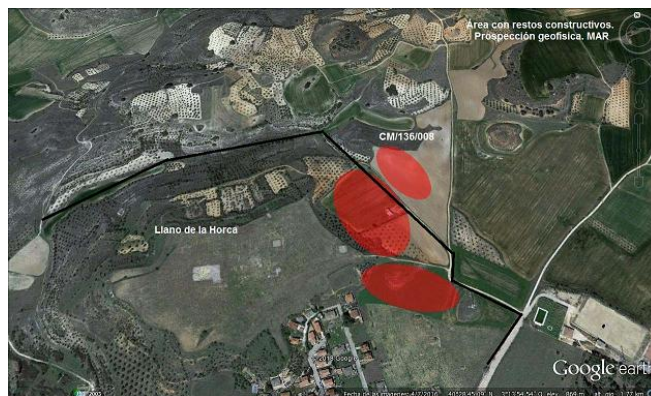
Restos de un hábitat rural de época moderna (XV-XVIII) localizados en la cabecera del arroyo Hontanilla. En superficie se observan áreas con profusión de material cerámicos y alineaciones de materiales constructivos -mampostería de cantos y morteros de cal o yeso), visibles en la fotografía aérea y en época de arado de las tierras.

El área de dispersión se continúa por la ladera oeste del cerro del Llano de la Horca. Las prospecciones geofísicas realizadas por el equipo de investigación del oppidum (M.A.R) han detectado diversas anomalías en el terreno que sugieren la existencia de restos de edificaciones en el subsuelo.

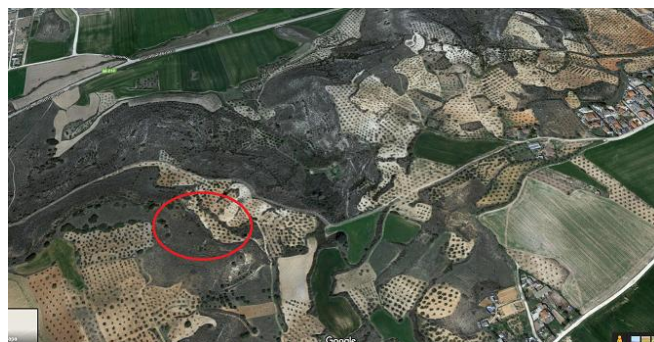
Área de dispersión de materiales cerámicos de época moderna (finajas de paredes gruesa, acabado tosco, con decoración de cuerdas) y hallazgos aislados de material lítico de sílex (dos lascas pseudolevallois y levallois).  
No se identifican estructuras en el terreno.

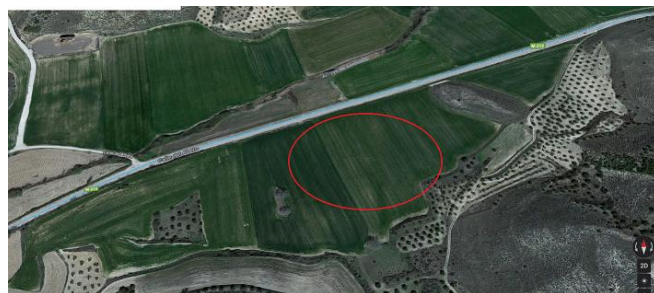
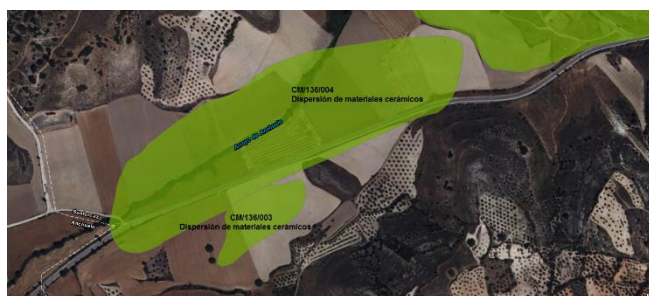
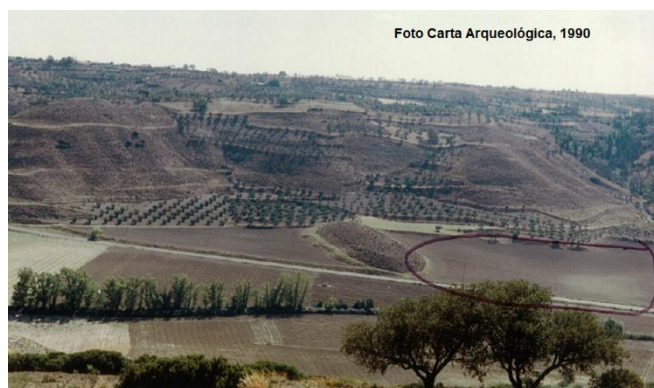
Área de dispersión de materiales cerámicos en superficie de época moderna localizada en los campos de la margen izquierda del arroyo Anchuelo. Los fragmentos más abundantes parecen corresponder a elementos de almacenamiento (tinajas); algunos presentan decoración de cuerdas. Junto a estas cerámicas se identificaron algunos fragmentos de cerámicas celtibéricas atípicas y común romana.

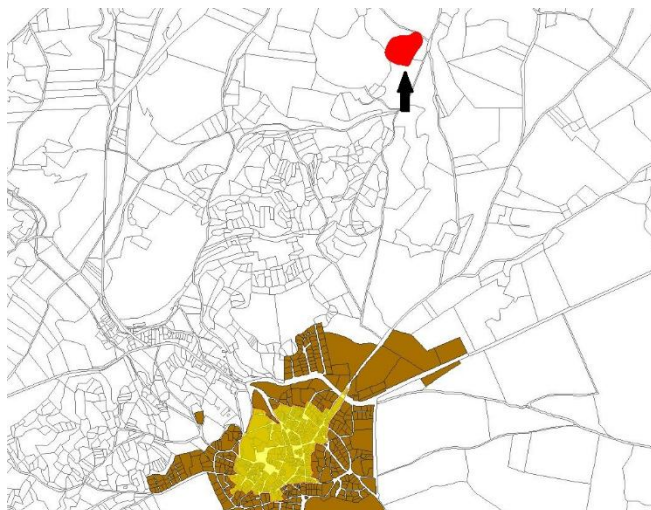
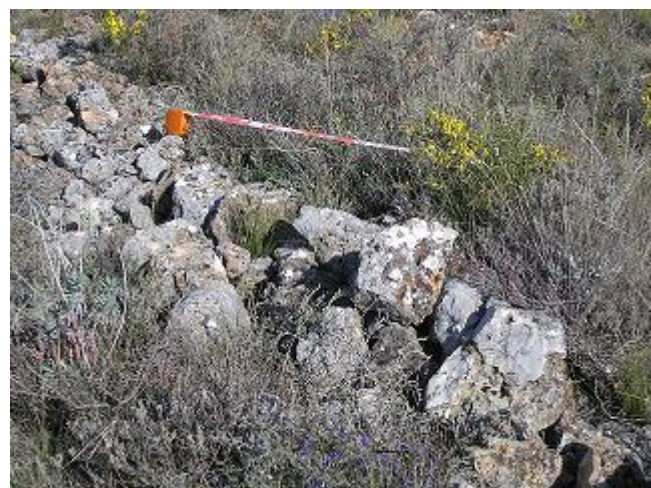
Restos de estructuras murarias cuadrangulares a ras de suelo; el muro, de unos 5 m de longitud y orientación E-W, conserva dos hiladas de piedra caliza. Interpretado como un posible elemento defensivo (línea de muralla) atribuido a la Edad del Hierro II indeterminado (Cerdeño, 1990).
