EDD Fase I de una parcela en Pinto, Comunidad de Madrid

28 enero 2022

Ref. R001-1722931ECC-V02

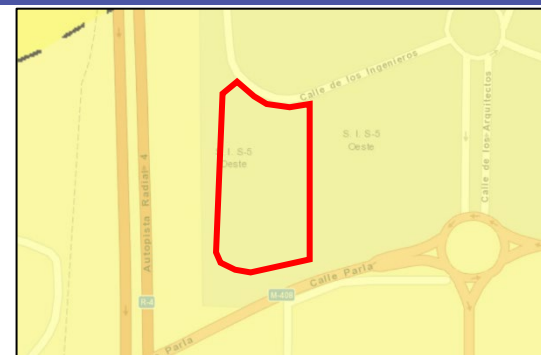
Geología

La zona de estudio se encuadra en la Cuenca del Tajo, una de las dos grandes unidades geológicas y morfoestructurales que se reconocen en la Comunidad de Madrid, constituida por materiales sedimentarios depositados en un contexto geológico de relleno de cuenca.

De acuerdo con el Mapa Geológico, Hoja 582 (*Getafe*) a escala 1:50.000 editado por el Instituto Geológico y Minero de España (IGME), el emplazamiento se localiza sobre materiales detríticos del Terciario compuestos por arenas micáceas.

Considerando la litología en el emplazamiento, la vulnerabilidad del subsuelo se considera media.

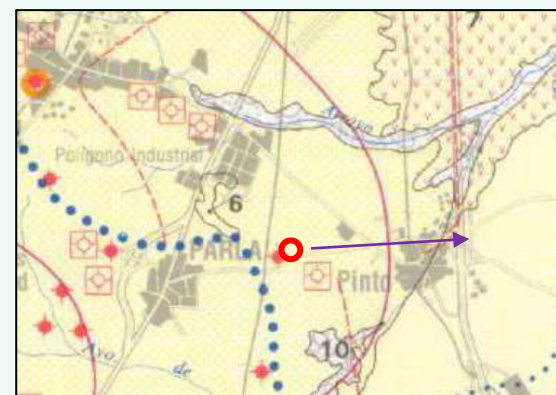
Hidrogeología

De acuerdo con la división de Unidades Hidrogeológicas de España, la zona de estudio se encuentra dentro de la unidad Madrid-Talavera. Teniendo en cuenta el Mapa Hidrogeológico de España, a escala 1:200.000 (IGME) esta unidad está formada por rocas detríticas porosas, concretamente arcosas, a veces con cantos, con lutitas, margas, calizas y, localmente nódulos de sílex y yeso. Este acuífero presenta permeabilidad moderada.

La dirección del flujo de agua subterránea se estima hacia el este del emplazamiento aproximadamente.

De acuerdo a la base de datos de aguas subterráneas del Instituto Geológico y Minero de España sobre los puntos de agua, dentro de un área de 1 km de radio desde el emplazamiento, se identifican un total de 5 pozos aguas abajo del mismo, cuatro de uso agrícola (probablemente en desuso en la actualidad) a menos de 400 m y uno de uso industrial a unos 800 m de la parcela de estudio.

En base a la información recopilada, la vulnerabilidad del agua subterránea en la zona se considera media.

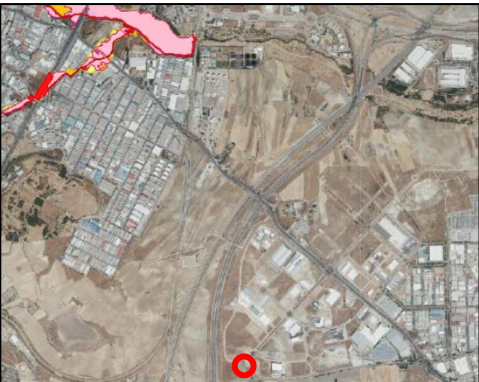
<p>Hidrología</p>	<p>El emplazamiento pertenece a la Cuenca Hidrográfica del Tajo, concretamente a la subcuenca del río Manzanares, encontrándose éste a unos 11 km al noreste del emplazamiento. El curso de agua superficial más cercano a la zona de estudio es el arroyo Culebro (a 3 km en dirección noreste), afluente del Manzanares.</p> <p>Según el visor de Zonas Inundables del Ministerio de Transición Ecológica (MITECO), la zona inundable más cercana se encuentra a aproximadamente 3 km al noroeste del emplazamiento y está relacionada con el arroyo Tajapiés y el arroyo Culebro (ver imagen a la derecha, zona marcada con colores rojizos).</p> <p>La vulnerabilidad de la parcela respecto al agua superficial se considera baja.</p>

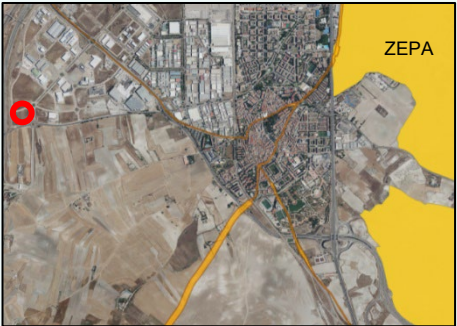
<p>Áreas protegidas</p>	<p>La zona de estudio no está dentro de ninguna zona protegida y tampoco sus alrededores cercanos.</p> <p>El espacio protegido más próximo al emplazamiento es:</p> <ul style="list-style-type: none"> • Zona de Especial Protección de Aves (ZEPA) “Cortados y Cantiles de los ríos Manzanares y Jarama”, a 4 km al este. <p>Asimismo, se identifican en las inmediaciones varias vías pecuarias que atraviesan el polígono industrial y el casco histórico de Pinto.</p> <p>La vulnerabilidad del emplazamiento en este aspecto se considera baja.</p>

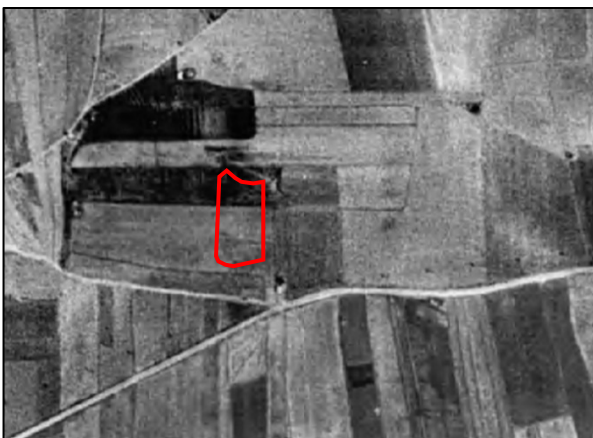
1956 (Visor Planea)

En esta fecha, el emplazamiento estaba ocupado por usos agrícolas. Respecto a los alrededores, el uso principal era el agrario igualmente. Se observa un camino con una configuración similar a la actual M-408. No se observan actividades potencialmente contaminantes del suelo.

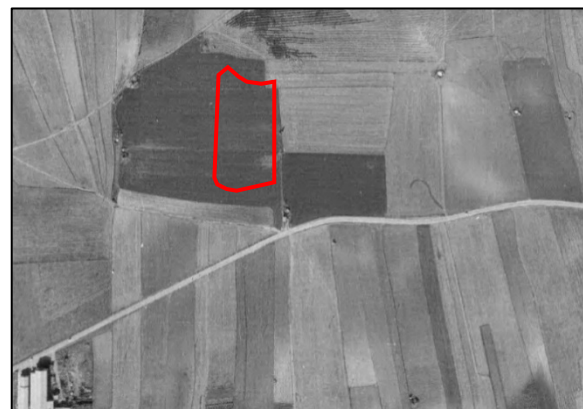
1975 (Visor Planea)

No se observan cambios significativos en la parcela de estudio. En los alrededores, el uso agrícola permanecía como el uso principal. Si bien en la zona del futuro Polígono Industrial Ciudad de Parla se habían construido ya las primeras instalaciones, más concretamente la fábrica de silos al suroeste del emplazamiento. No se observan fuentes potenciales de contaminación del suelo en el emplazamiento, pero sí podrían existir en los alrededores, relacionadas con las instalaciones industriales mencionadas.

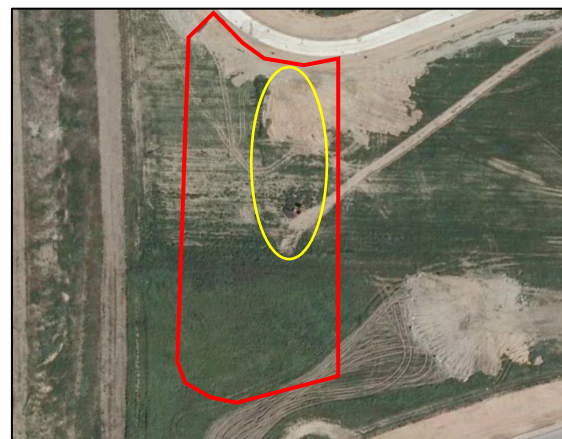
2007 (Visor Planea)

En 2007 el terreno ya no tenía uso agrícola y se observan movimientos de tierra y pequeños acopios (resaltado en amarillo) probablemente relacionados con la construcción del Polígono Industrial La Atalaya. La configuración de los alrededores era muy similar a la actual salvo que las instalaciones industriales de dicho polígono estaban aún por desarrollar. Además, ya se había construido la R-4 (no mostrada en la fotografía). No se pueden descartar completamente fuentes potenciales de contaminación del suelo en el emplazamiento relacionadas con el material acopiado.

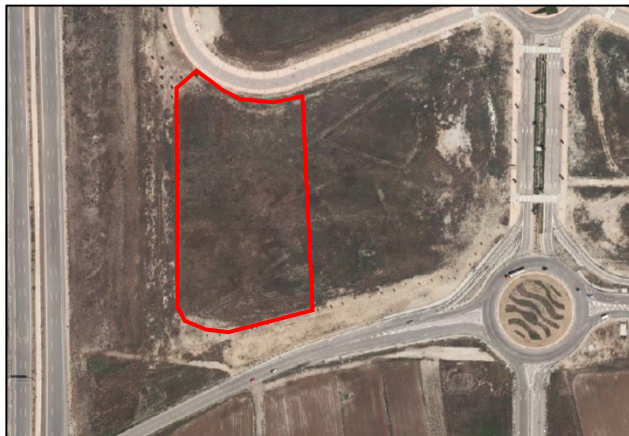
2011 (Visor Planea)

La fotografía aérea de este año muestra que ya no existían movimientos de tierra ni acopios en el emplazamiento.

En los alrededores se habían construido algunos edificios industriales hacia el noreste (no mostrados en la fotografía).

No se pueden descartar adicionales fuentes potenciales de contaminación del suelo en el polígono industrial.

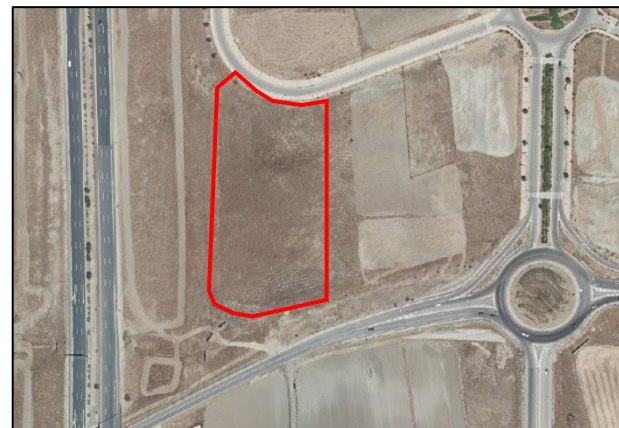
2020 (Visor Planea)

No se observan cambios significativos en el emplazamiento.

En los alrededores había continuado el crecimiento del polígono industrial.

Desde entonces y hasta el momento de la visita se ha construido un edificio logístico que se encuentra vacío al este del emplazamiento, a unos 350 m.

No se pueden descartar adicionales fuentes potenciales de contaminación del suelo en el polígono industrial.
