PLAN DE SECTORIZACIÓN DEL ÁMBITO UNS04.05-RP "DESARROLLO DEL ESTE-ENSANCHE DE SAN FERNANDO" (MADRID)

DOCUMENTO DE AVANCE

TITULO IV. EC-04. ESTUDIO DE CALIDAD DE SUELOS

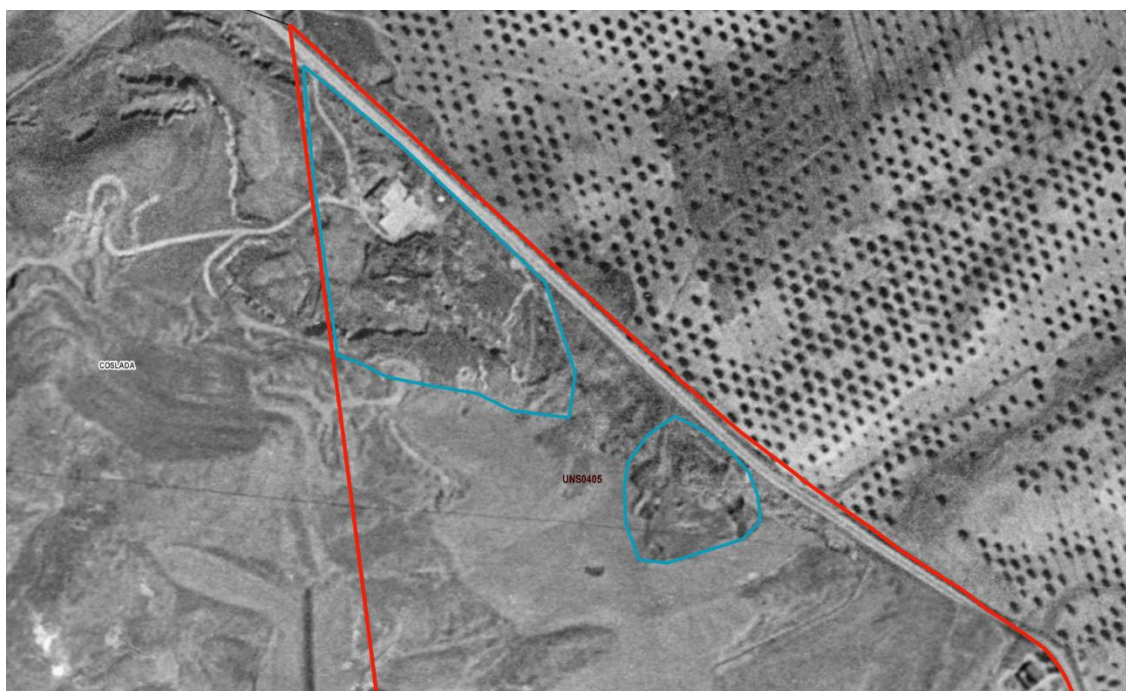
Figura 7. Zonas afectadas por minería (contorno azul) en el ámbito - 1956. Fuente: Elaboración propia.

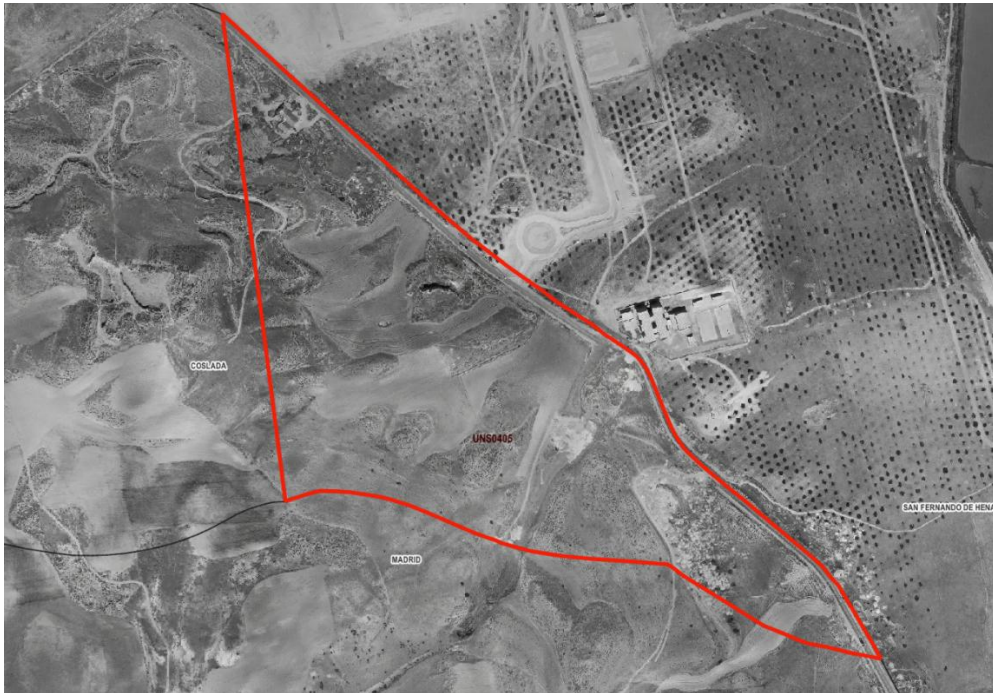
Figura 8. *Ámbito sobre ortofoto - 1975. Fuente: Comunidad de Madrid*

Se localiza la carretera de San Fernando a Mejorada ya asfaltada, así mismo, se localizan vertidos de áridos en tongadas extensivas en la zona sureste, cabe destacar que la edificación existente junto a la carretera ha sido demolida.

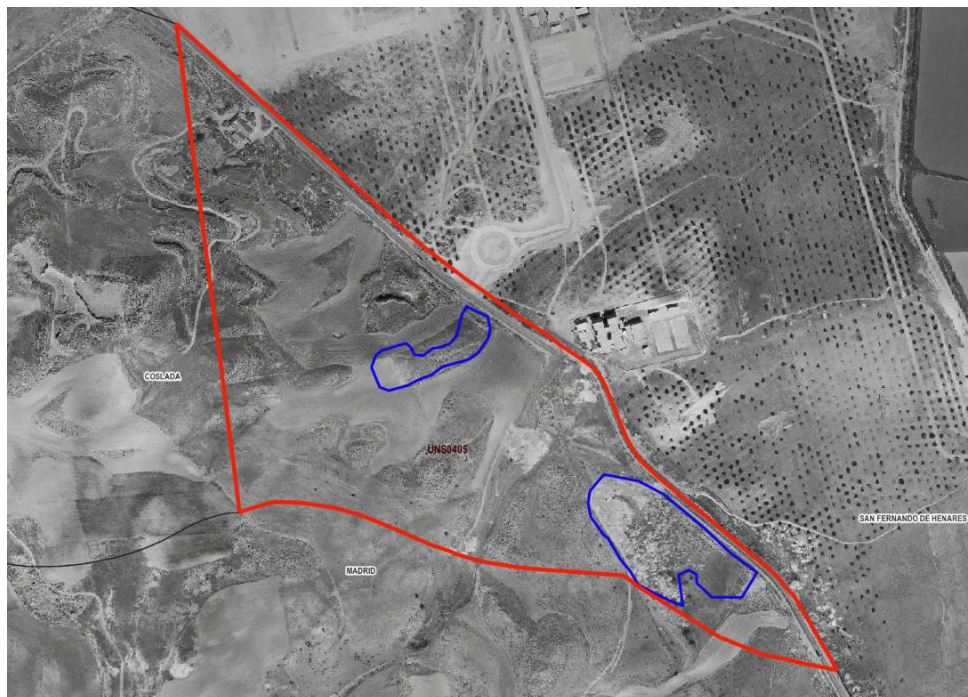
Figura 9. *Vertidos extensivos de Residuos de Construcción y Demolición (contorno azul) en zona sureste del ámbito sobre ortofoto – 1975. Fuente: Comunidad de Madrid.*

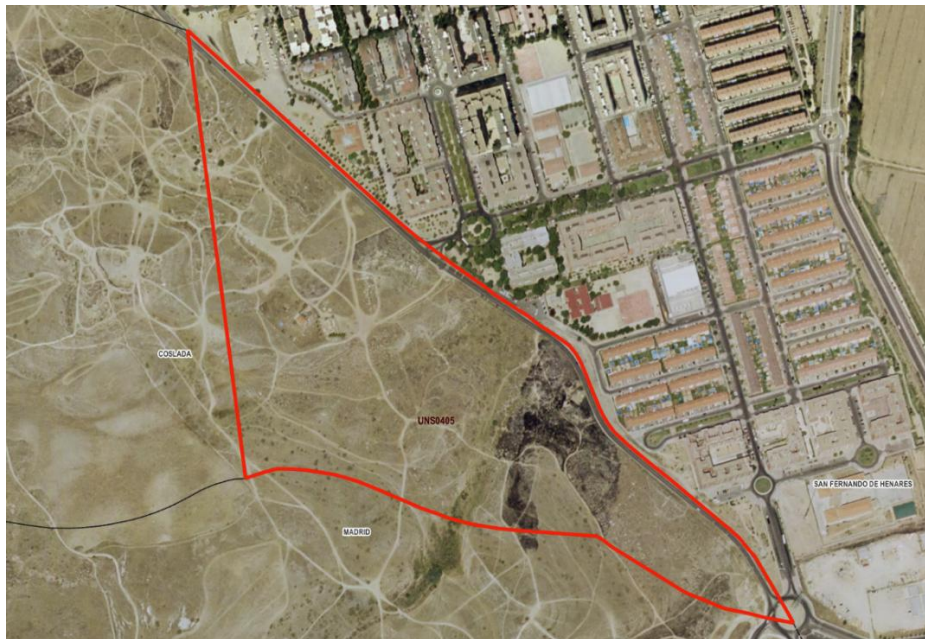
Desde la información registrada en 1991 hasta 2002, se aprecia un incremento de la red de caminos y senderos dentro del ámbito, especialmente aquellos conectados con las zonas residenciales.

La zona ennegrecida situada en la parte inferior del ámbito que se observa no parece procedente de vertidos, sino rastros de un fuego de pastos, principalmente debido a su extensión y vegetación representada.

Figura 12. Ámbito sobre ortofoto - 2002 (vuelo SIGPAC). Fuente: Ortofotos históricas de España, IGN.

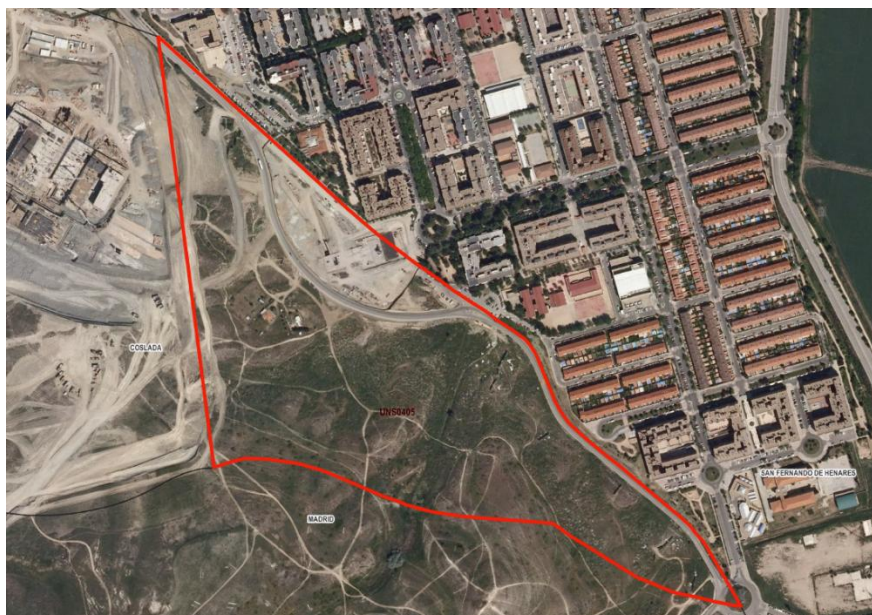
En 2006 se modificó el trazado de la carretera de San Fernando a Mejorada para la realización de obras de infraestructura relacionadas con la construcción de la vía 7 de metro. En la imagen de 2007 la carretera ya ha vuelto a su trazado original y quedan tierras aun desnudas procedentes de dicha actuación. Se aprecia en la zona oeste, fuera de los límites del ámbito, la progresiva construcción del hospital del Henares.

Figura 13. Ámbito sobre ortofoto - 2007. Fuente: Ortofotos históricas de España, PNOA.

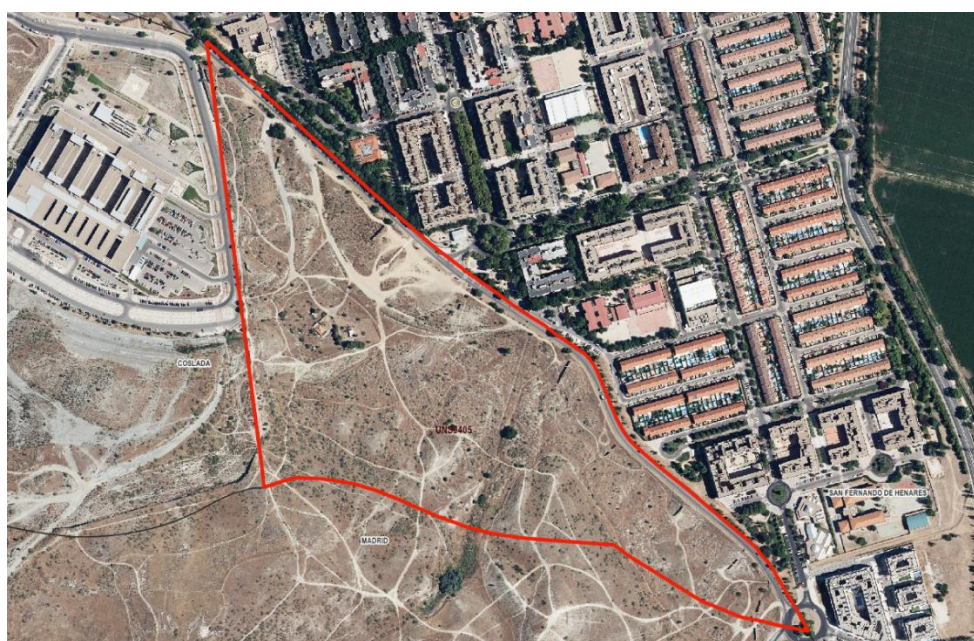
Figura 15. Ámbito sobre ortofoto – 2020. Fuente: IGN. PNOA

Se presenta la delimitación del área de afección de la escombrera detectada en el término de estudio, con una extensión de influencia cercana al 50%, concentrada en la zona Sureste del área de estudio.

La extensión de la antigua escombrera en el área de estudio indica la posible presencia de contaminantes en el suelo, particularmente metales pesados, residuos de materiales de construcción, productos químicos y compuestos orgánicos. Estos contaminantes podrían haberse acumulado debido al vertido y almacenamiento inapropiado de escombros y materiales industriales, con efectos nocivos tanto para el suelo como para las aguas subterráneas circundantes. La alteración de la estructura del suelo, con posibles efectos de compactación, reduce la capacidad de infiltración y dificulta la regeneración natural de la vegetación. Asimismo, la heterogeneidad de los materiales presentes podría generar una distribución desigual de los contaminantes, complicando su remediación.

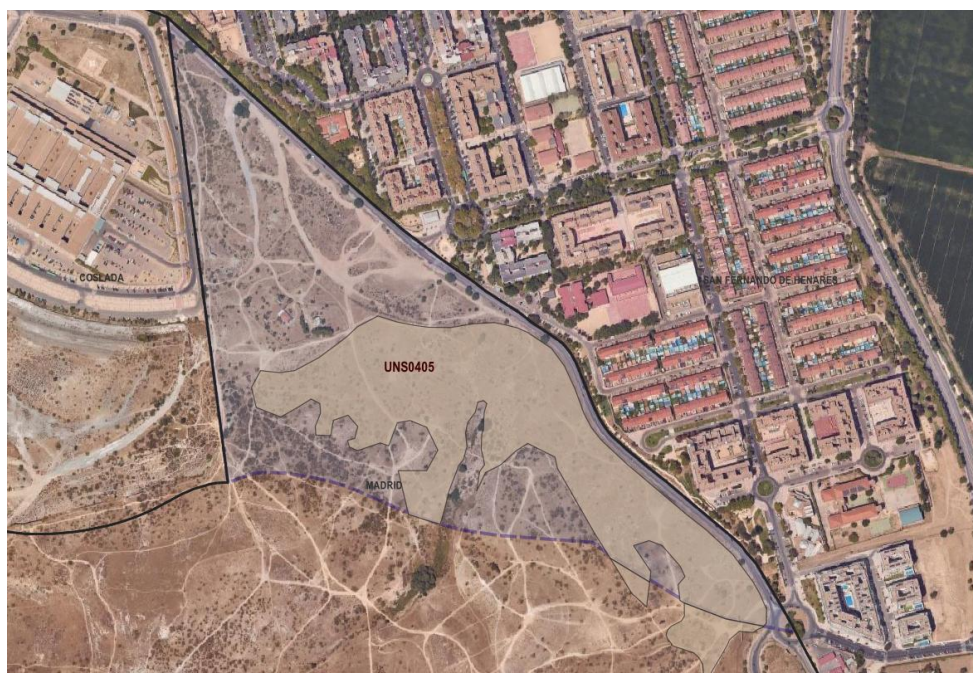
Figura 16. Delimitación de escombrera en el ámbito. Fuente: Elaboración propia.

- Escombrera nº 5010 del Inventario de los vertederos de residuos sólidos inertes realizado por el Instituto Tecnológico Geominero de España en 1997 (actividad incluida en código 38 -CNAE-2009-Recogida, tratamiento, valorización y eliminación de residuos).
Escombrera extensiva, por vertido directo desde camiones basculantes, que estuvo activa entre 1970 y la mitad de la década de los 90. Aparentemente recibió tierras y otros Residuos de Construcción y Demolición procedentes de las obras de urbanización de San Fernando. En la actualidad se encuentra cubierta de vegetación ruderal y son abundantes los almendros, olmos siberianos y retamas sobre los residuos. En esta zona ocupa una superficie de unos 80.113 m².
