# CATÁLOGO DE BIENES Y ESPACIOS PROTEGIDOS

AYUNTAMIENTO DE GRIÑÓN  
(COMUNIDAD DE MADRID)

EQUIPO REDACTOR: CÓDIGO ARQUITECTURA, S.L.P

MAYO 2021

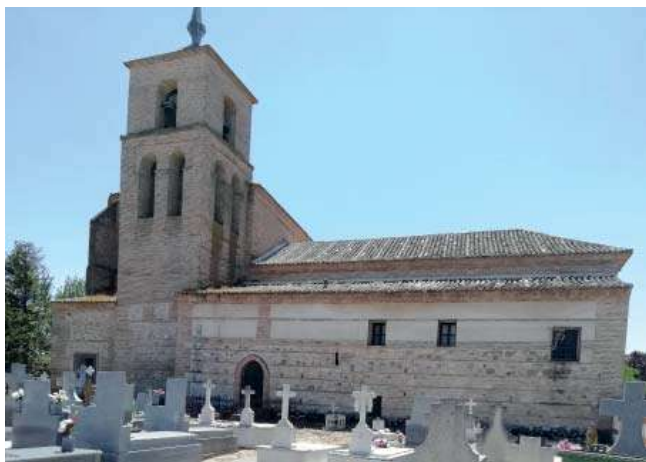
Nº del Catálogo Municipal: **001**

**DESCRIPCIÓN:**

La iglesia parroquial de la Asunción de Nuestra Señora y el cementerio adyacente, se encuentran emplazados en el extremo este del casco histórico. El edificio presenta fábrica de ladrillo y mampostería en cajas y su cubierta de teja curva a cuatro aguas. Tiene planta basilical de una nave, con cuatro capillas en el lado del evangelio y arco triunfal de medio punto. Se cubre con bóveda de crucería en la capilla mayor y una capilla situada en la cabecera y con alfarje con tirantes en su única nave; a los pies, en alto, apoyado en unas ménsulas de madera, se emplaza el coro.

En 1929 se realiza una importante restauración por riesgo de ruina, posteriormente, Regiones Devastadas realiza un importante proyecto de reconstrucción tras la guerra civil donde se contemplan los diversos daños que había sufrido la edificación. En este se propone la construcción de un ala de dependencias que no llega a realizarse y la construcción de un atrio de tres arcos de medio punto con cancelas en la fachada sur.

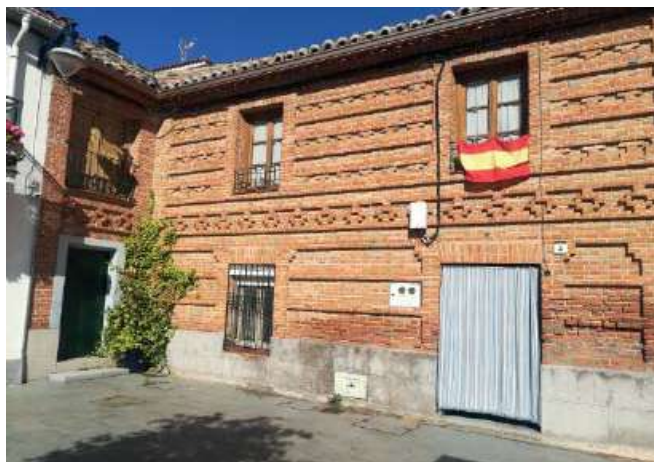
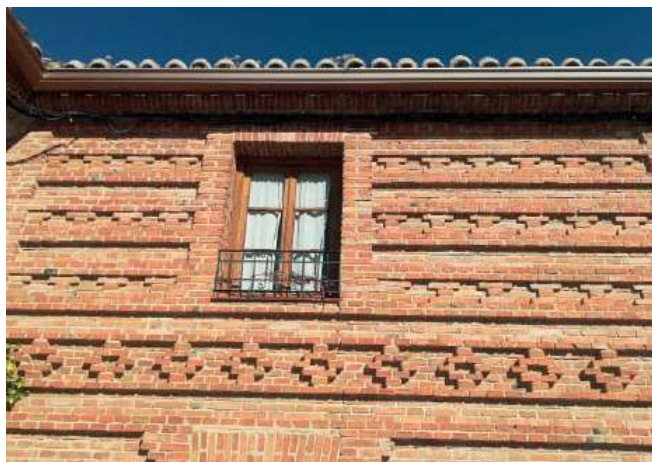
Nº del Catálogo Municipal: **005**

El edificio situado en la Plaza Mayor núm. 4, es una vivienda que conforma la esquina suroeste de dicha plaza. Se trata de un volumen de dos plantas, construido a principios del s.XX en estilo neomudéjar, imperante en esa época. Construido en ladrillo visto, la fachada que da a la plaza presenta una disposición ordenada; un hueco de ventana en planta baja que conserva la original reja tradicional de forja y tres en la planta superior, con una baranda también de forja. Todos ellos rectangulares en disposición vertical y con un recercado realizado con hiladas de ladrillo a sardinel. Igualmente, las dos puertas que dan a la plaza están decoradas con este mismo recercado. Sobre un zócalo enfoscado en la base, destaca la decoración con impostas y elementos geométricos a modo de cenefas que remarcan la horizontalidad de la fachada todo ello realizado con ladrillo.

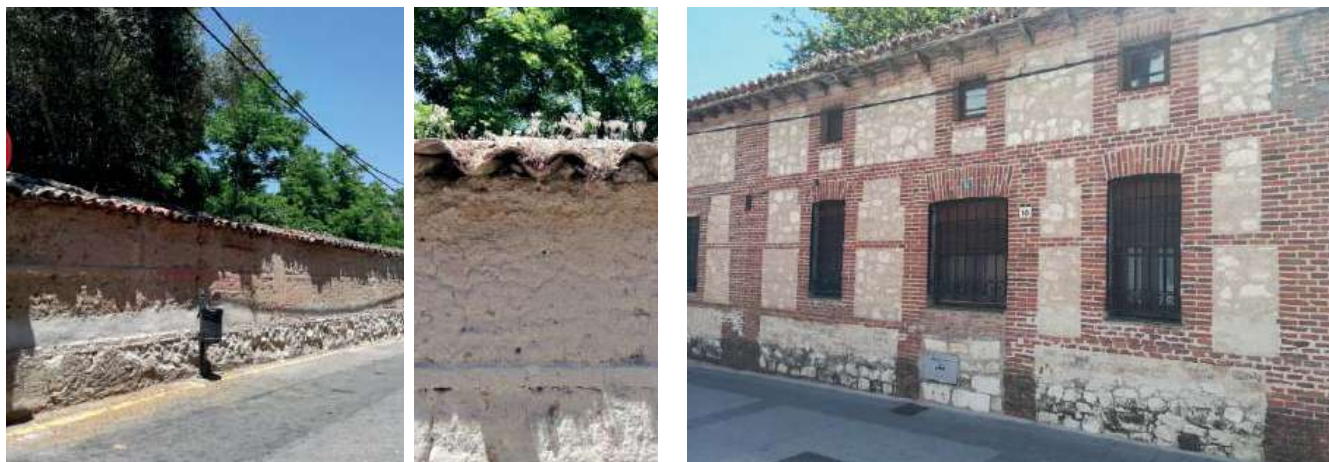
Nº del Catálogo Municipal: **006**

La edificación protegida en la calle Carlos Ruiz 18, refleja un estilo de construcción tradicional. Se trata de un volumen de planta rectangular de dos alturas construido con fábrica mixta de ladrillo y cajones de mampostería. Los huecos, de mayor tamaño en la planta baja, tienen forma rectangular en proporción vertical todos ellos aunque de diferentes tamaños, presentan recercados de ladrillo a sardinel y ventanas protegidas con reja de forja. Los huecos en la planta superior, abuhardillada, son pequeños y de proporción cuadrada. Igualmente con recercados de ladrillo pero sin reja.

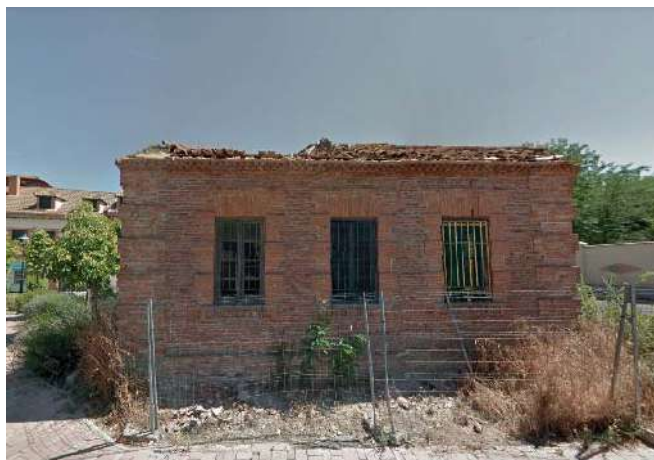
Nº del Catálogo Municipal: **007**

**DESCRIPCIÓN:**

La edificación situada en la confluencia de las calles de la Inmaculada y la Avenida de Portugal, es un edificio construido en ladrillo visto a estilo neomudejar. Actualmente, ocupando la totalidad del suelo de parcela, es una construcción exenta aunque en su lado este, una fachada ciega ahora mismo, muestra signos de haber sido medianera con algún edificio colindante. Se trata de un volumen de una sola planta con cubierta de teja curva a cuatro aguas. Los huecos de fachada son regulares, tres ventanas en la fachada oeste y cuatro ventanas y una puerta de acceso en las fachadas sur y norte. La fachada, dentro de lo correspondiente a este estilo, es muy sencilla. Todos los huecos presentan un recercado de ladrillo colocado a sardinel, marcando realces geométricos y las esquinas están reforzadas con pilastras también de ladrillo a sardinel formando bandas horizontales realzadas. La cornisa está realizada también en ladrillo colocado en diente de sierra y sobre ella se apoya la estructura de madera que conforma la cubierta.

Actualmente las fachadas se conservan en relativamente buen estado pero las carpinterías de ventana están muy deterioradas y algunas tienen rejas de diferentes tipos. Además, la cubierta está parcialmente derruida y sin protección.

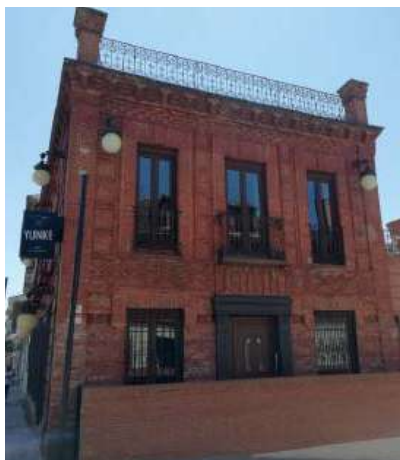
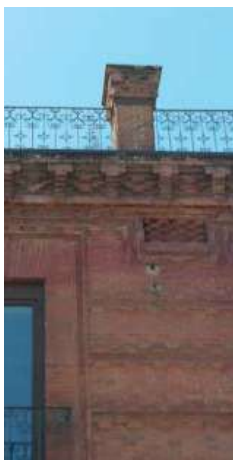
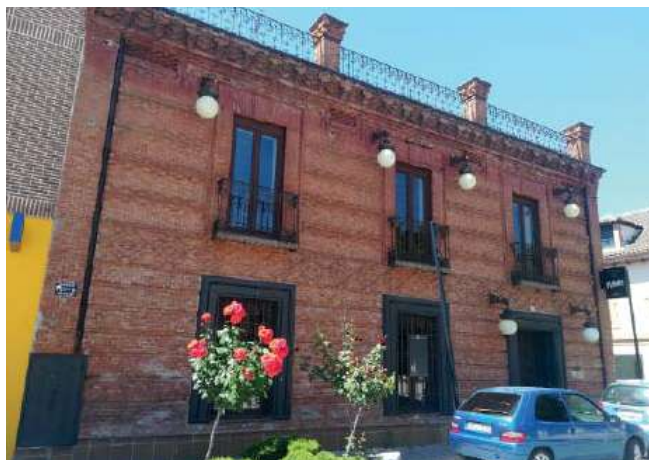
Nº del Catálogo Municipal: **009**

Se trata de una edificación de estilo neomudejar de dos plantas de gran altura.

Construida con ladrillo visto, destaca por la decoración geométrica de toda su fachada. Posee numerosas impostas de ladrillo a modo de bandas horizontales sencillas, resaltando especialmente aquella que marca el lugar en que se encuentra el forjado intermedio, con decoración de rombos y otros elementos geométricos en forma de cenefa. Así mismo resaltan las pilastras colocadas en las esquinas del volumen y la cornisa, con ménsulas y decoración con elementos geométricos. Llamam la atención unos recuadros en la parte alta de la fachada norte, rellenos con ladrillo colocado en diente de sierra, que pudieron ser huecos anteriormente. La edificación está coronada con una cubierta plana a modo de azotea con barandilla de hierro entre machones de ladrillo rematados con capiteles también de ladrillo.

Los huecos en fachada son de gran tamaño y proporciones verticales, tratándose de ventanas en planta baja y balcones en planta superior. Los huecos de ventanas tienen un recercado de ladrillo a sardinel y además en las de la fachada norte, han sido enmarcadas con un recercado de madera pintado en negro. También es así en las puertas de acceso de la fachada norte y oeste. Todas las ventanas tienen reja de forja. Los balcones en la planta superior, con barandilla de forja, presentan todos recercado de ladrillo a sardinel. Como decoración añadida recientemente en la fachada, unas farolas con globo de vidrio están a ambos lados de la puerta y en diferentes puntos de la parte superior de las fachadas norte y oeste.

La fachada este es una medianera a la edificación colindante y la fachada sur da a un pequeño patio en la parte posterior de la parcela.

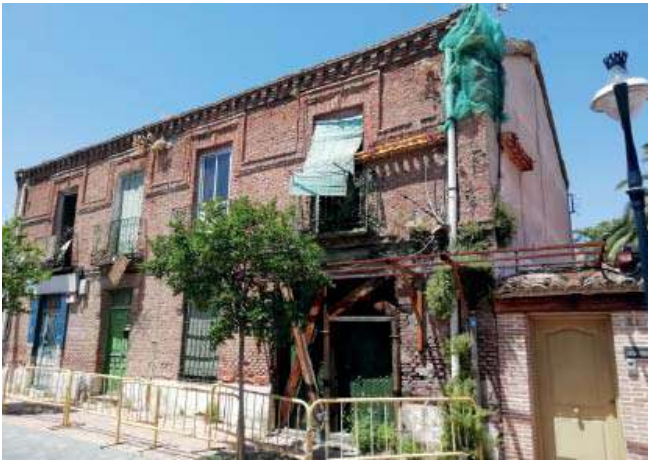
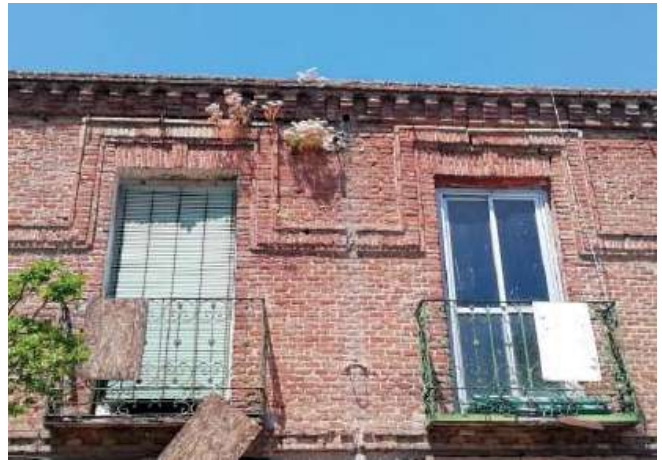
Nº del Catálogo Municipal: **010**

Esta construcción, que abarca los números 17 y 19 de la calle Fuente de la Salud, se estima fue construida a finales del s.XIX, principios del s.XX. Se trata de un volumen rectangular de dos alturas con cubierta a dos aguas de teja curva sobre estructura de madera. Presenta una fachada de estilo neomudejar a dicha calle, construida con ladrillo visto y una decoración muy sencilla. Con un pequeño zócalo enfoscado en blanco y el resto de la fachada en ladrillo rojizo; esta tiene una imposta que marca el forjado del primer piso y una cenefa que rodea la parte superior de los balcones de la segunda planta. En la planta baja, existen dos huecos de puerta, uno da acceso a la vivienda y otro a un comercio que ocupó una pequeña parte de la planta baja, un hueco de ventana y un hueco que aúna ventana y puerta de acceso. Esta disposición actual probablemente sea fruto de diferentes modificaciones a lo largo del tiempo. A pesar de dichas modificaciones, todos estos huecos, de gran tamaño y proporción vertical, ostentan un recercado que enmarca la mitad superior de la ventana o puerta, realizado con ladrillo a sardinel. La única ventana que se conserva con los elementos originales tiene además una reja de forja sin ornamentación. En la planta superior, se sitúan cuatro balcones, con recercado de ladrillo colocado a sardinel y barandillas de forja y bordeados en su mitad superior por la cenefa mencionada anteriormente. La fachada culmina con una cornisa realizada con ménsulas de ladrillo sobre la que se apoya la cubierta tradicional.

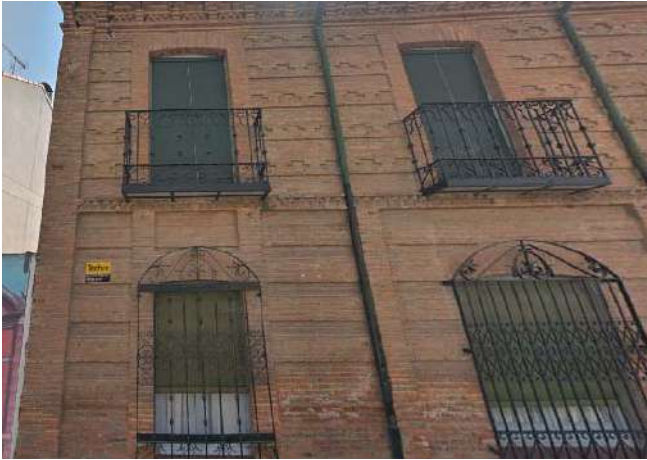
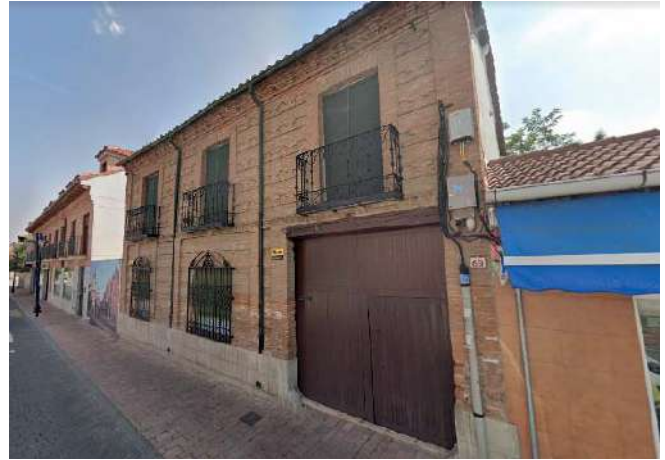
Nº del Catálogo Municipal: **011**

La vivienda de la calle Mayor, 69 es una construcción de planta rectangular y dos plantas realizada en ladrillo visto, con una cubierta a dos aguas de teja curva, sobre estructura de madera. Presenta un estilo neomudejar que se ve reflejado en la fachada en su materialidad, ladrillo rojizo visto y su decoración de carácter sencillo y geométrico. Ostenta impostas a diferentes alturas a modo de cenefas horizontales. En la parte inferior de la fachada esta decoración es de bandas lisas, seguidas de una imposta con ladrillos colocados en diente de sierra marcando el lugar del forjado intermedio y en la parte superior de la fachada las cenefas tienen además motivos geométricos. Pilastras verticales de ladrillo recorren la fachada en la parte inferior y marcan las esquinas en la totalidad de su altura.

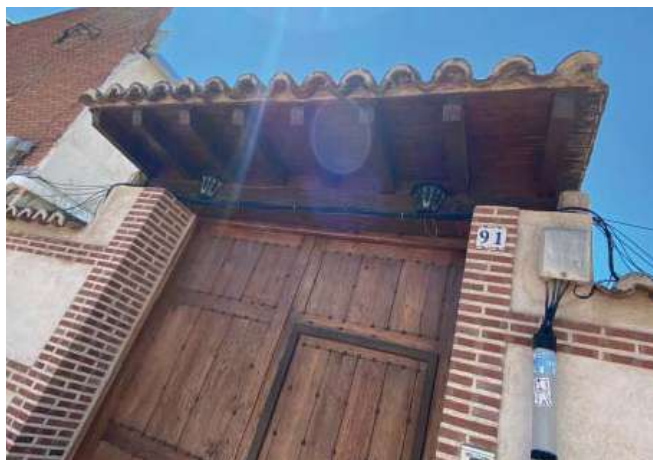
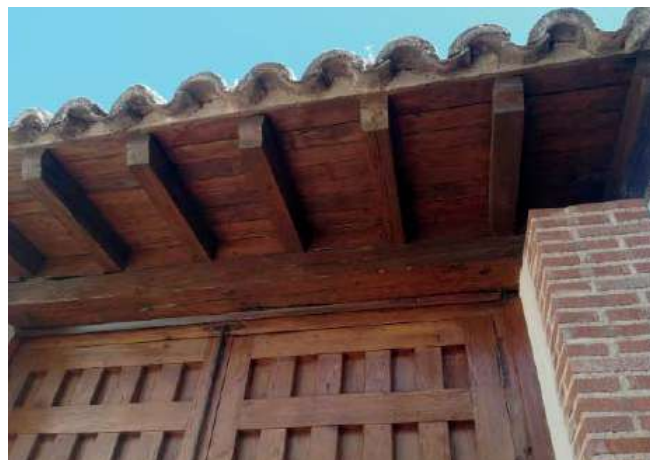
Nº del Catálogo Municipal: **012**

La parcela que corresponde al número 91 de la calle mayor alberga varias edificaciones dentro de su superficie que se han modificado a lo largo del tiempo y está delimitada por una tapia marcando el frente de dicha parcela y es este el elemento catalogado. Esta tapia, construida con técnica de tapial de tierra cruda compactada, ha sido chapada por ambas caras con enfoscado de yeso y ladrillo visto simulando cajones de mampostería. Esta tapia enmarca un portón de madera de grandes dimensiones colocado en el centro y que está protegido por un tejadillo a modo de cobija construido con estructura de madera y cubierta de teja curva. Este elemento de cubierta a dos aguas sobre la puerta conserva la materialidad y construcción originales.

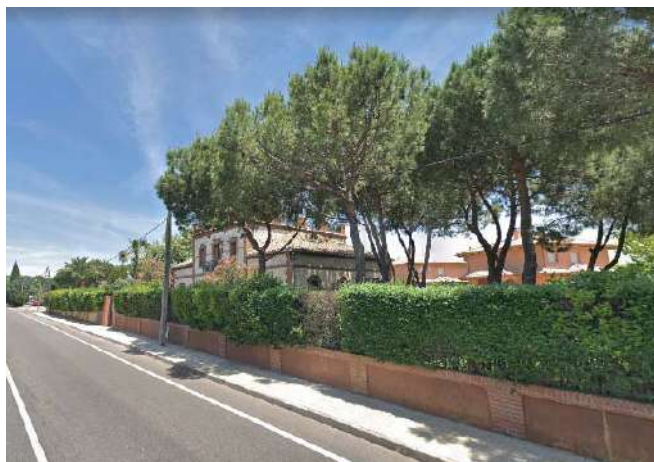
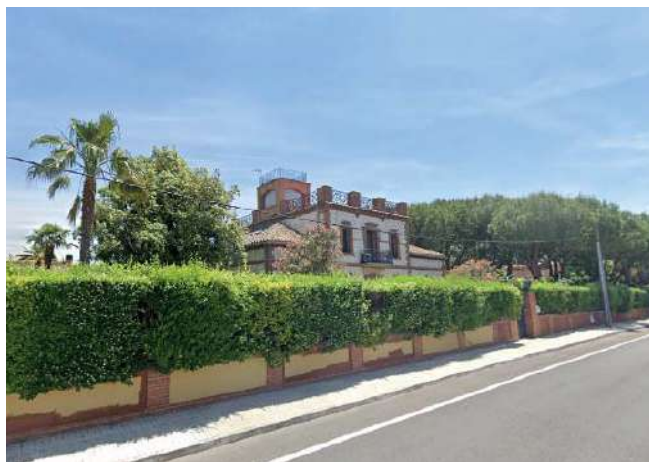
Nº del Catálogo Municipal: **014**

Esta vivienda de la avenida de Portugal, una de las villas de Griñón, data probablemente de principios del s.XX. Es una construcción extensa, de mayor tamaño que las demás villas que aún se conservan en la ciudad y está rodeada de un cuidado jardín. Construida con fábrica de mampostería destaca en su fachada el ladrillo rojizo, tanto en el recercado de huecos como en impostas, refuerzo de esquinas y machones. Se puede diferenciar un cuerpo central de dos alturas, con cubierta plana accesible o azotea rodeada con una barandilla de hierro forjado con machones de ladrillo colocados de trecho en trecho sobre el cual se emplaza un cuerpo con grandes ventanales de arcos rebajados a modo de torreón y dos cuerpos laterales de una planta más espacio bajo cubierta, con cubierta inclinada de teja curva.

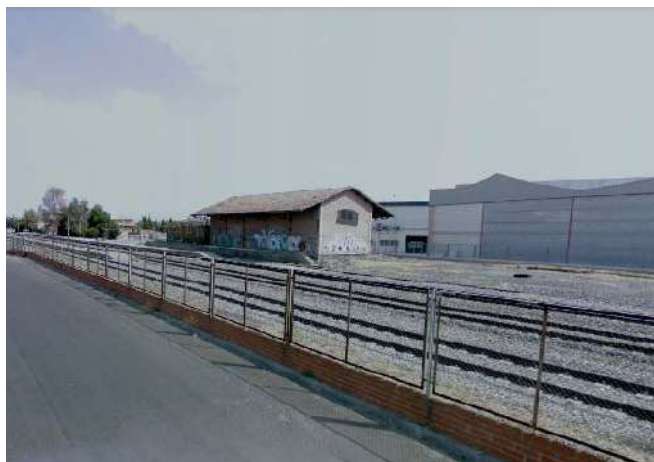
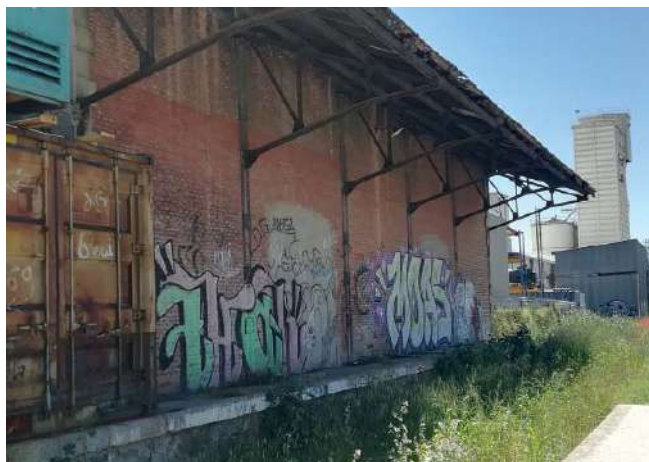
Nº del Catálogo Municipal: **015**

Se trata de una edificación de planta rectangular y una altura construida en mampostería de ladrillo rojizo visto y cubierta a dos aguas de teja curva, sobre estructura de cerchas metálicas. La nave está abierta por su alzado corto y los muros son ciegos en el resto de sus fachadas.

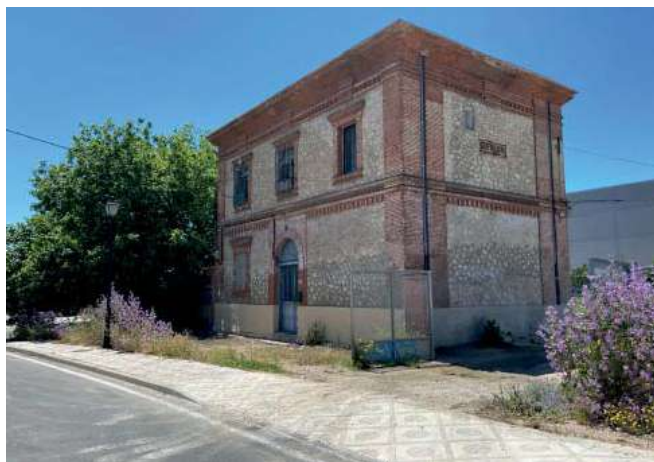
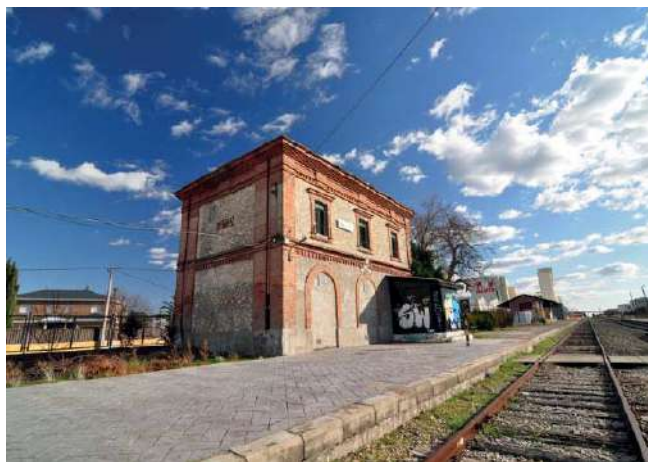
Nº del Catálogo Municipal: **016**

Esta es una edificación singular, que pertenece al conjunto de edificaciones de la estación del ferrocarril y fue apeadero de la misma. De planta rectangular y dos alturas, está contruida en mampostería de piedra y ladrillo rojizo visto, con cubierta a cuatro aguas de teja curva. Es un volúmen exento, con una fachada orientada a la actual Av. de Portugal y otra mirando a las vías, siendo ciegas las fachadas laterales, de menor longitud.

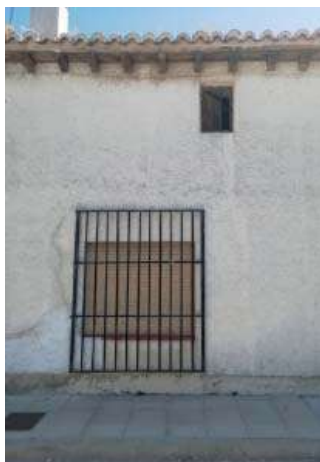
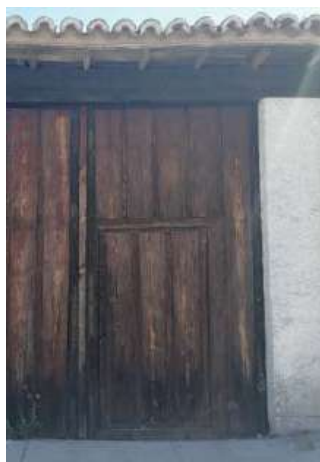
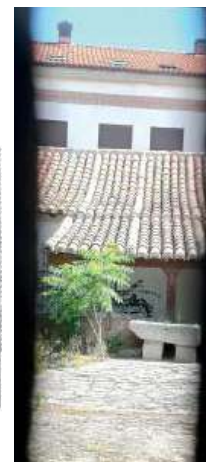
Nº del Catálogo Municipal: **017**

El conjunto de construcciones existentes en la parcela de la calle Los Alcázares número 7 compone una vivienda popular de características tradicionales probablemente del s. XVIII. Este es uno de los pocos conjuntos, si no el único en Griñón que se conserva con su diseño original de vivienda y construcciones auxiliares que servían como cuadras o granero dispuestas alrededor de un patio central. Los diferentes volúmenes existentes son construcciones realizadas con técnicas de fábrica de mapostería tosca o tapial de tierra cruda y calicotrado y enfoscadas en color blanco o encaladas; de una planta más espacio de desván bajo cubierta.

La vivienda, de planta rectangular, se coloca en el frente de parcela dando a la calle Los Alcázares. La fachada, encalada presenta dos huecos grandes de ventana, de proporción cuadrada protegidos con grandes rejas de forja originales y un hueco de puerta, acceso a la vivienda que conserva también una puerta de madera maciza decorada con casetones. Además, en la parte alta de la fachada, se encuentran dos huecos de pequeño tamaño y proporción cuadrada que corresponden al espacio de desván. La cubierta de la edificación está ejecutada a dos aguas, que vierten a fachada y al patio, sobre estructura de madera con canecillos de este mismo material y teja de cerámica curva. Esta fachada a calle Alcázares continúa con un volumen de una sola altura, igualmente encalado y con cubierta de teja cerámica curva sobre estructura de madera con canecillos y gran hueco que ocupa toda la altura de fachada, correspondiente a un portón para carruajes con dintel de madera maciza y puerta de madera originales. Este acceso da directamente al patio interior de la parcela.

A destacar, el pavimento del patio de interior de parcela se conserva al menos parcialmente, con el empedrado original. Los volúmenes del interior de parcela siguen las mismas características constructivas citadas anteriormente y además, existen dos espacios porticados realizados con estructura de madera.

Según documentación gráfica disponible, en el interior de la vivienda existe una escalera de rincón realizada con técnica tradicional de bóveda tabicada.

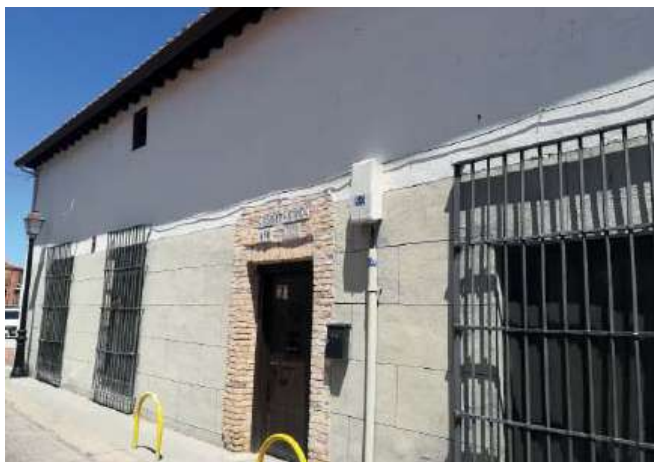
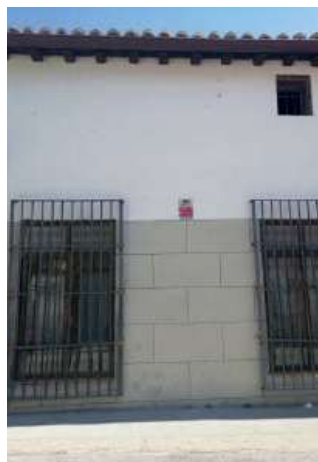
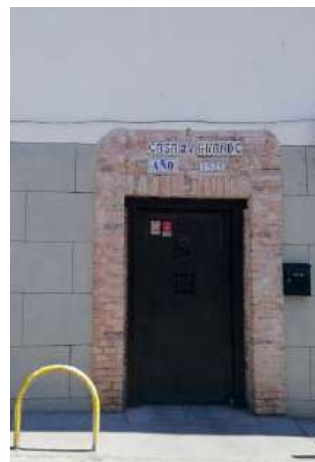
Nº del Catálogo Municipal: **018**

Esta vivienda, conocida como Casa Grande y así lo reza una inscripción sobre la puerta, data probablemente del s.XVIII. Siendo una vivienda tradicional, edificación con carácter marcadamente popular está realizada en fábricas de mampostería tosca y tapial, con cubierta de teja cerámica curva a dos aguas con alero de madera con canecillos perteneciente a una estructura de cubierta realizada en madera. Esta edificación, de planta de proporciones casi cuadradas dispone de una planta más desván. Su fachada a la calle Los Alcázares está encalada en la parte alta y enfoscada en gris en la parte inferior. El hueco de la puerta de acceso, aproximadamente centrado en la fachada, está recercado en ladrillo. Destacando también la puerta, realizada en madera tiene decoraciones tradicionales de forja. Vease una aldaba cuyo asidero es un aro circular y una pequeña reja que sirve de mirilla. En esta fachada hay también dos huecos de ventana de gran tamaño y proporción vertical a un lado de la puerta y otro al otro lado; todos ellos con grandes rejas de forja originales como protección. En la parte superior de esta fachada existen dos huecos de ventana de pequeño tamaño que corresponden al espacio de desván. La fachada del lateral oeste, está encalada completamente y presenta un hueco de ventana de mediano tamaño en la parte inferior, con reja de forja tradicional y dos pequeños huecos de ventana al desván en la parte superior.

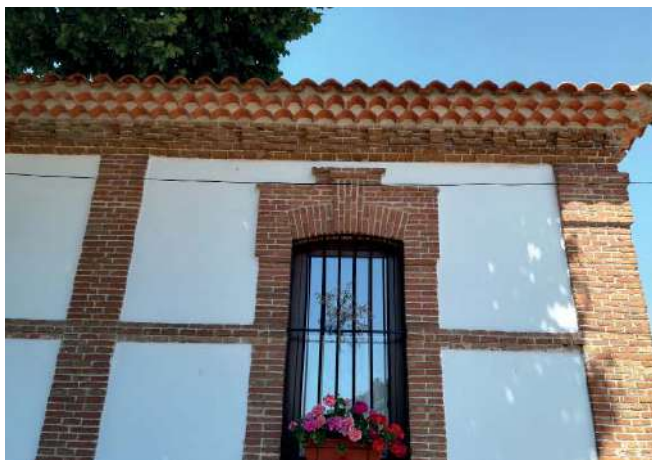
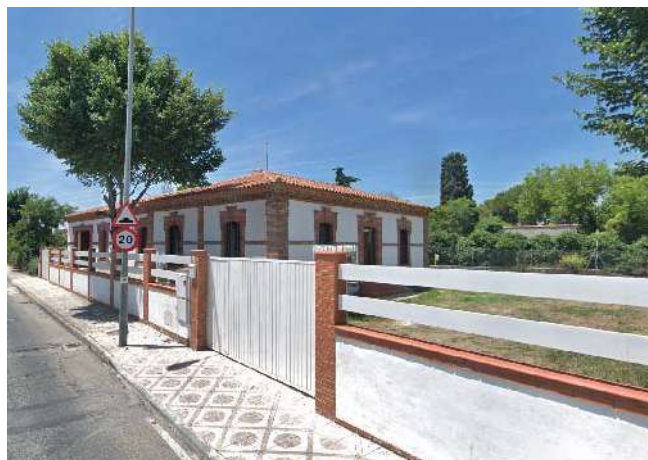
Nº del Catálogo Municipal: **019**

La parcela de la Avenida Portugal número 4 presenta las características de villa, probablemente de finales del s.XIX con una construcción exenta y de una sola planta, rodeada de un amplio jardín.

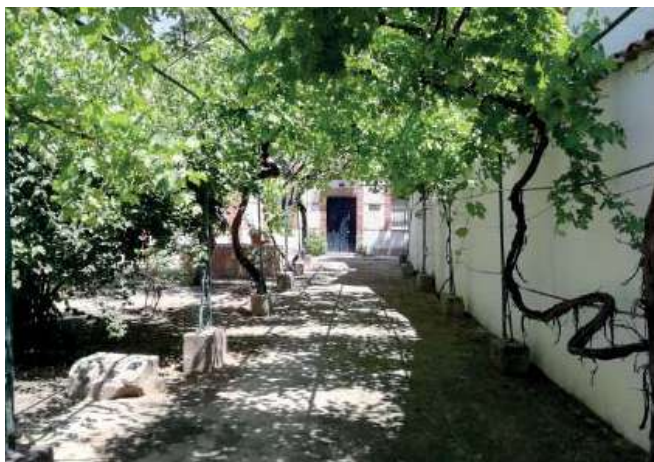
Nº del Catálogo Municipal: **020**

Se trata de una parcela de gran tamaño, que ocupa prácticamente la totalidad del interior de la manzana, teniendo tres accesos: uno por el Paseo de la Cárcava, otro correspondiente a la denominación de parcela catastral en la calle mayor número 92 y otro a también en la calle mayor entre los números 104 y 108. Este acceso, con una tapia de fábrica encalada y reja metálica da paso a un jardín, antesala a la edificación a la que se refiere este catálogo.

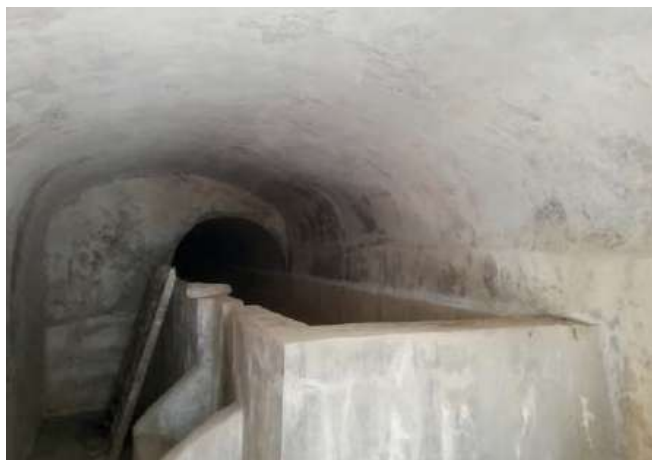
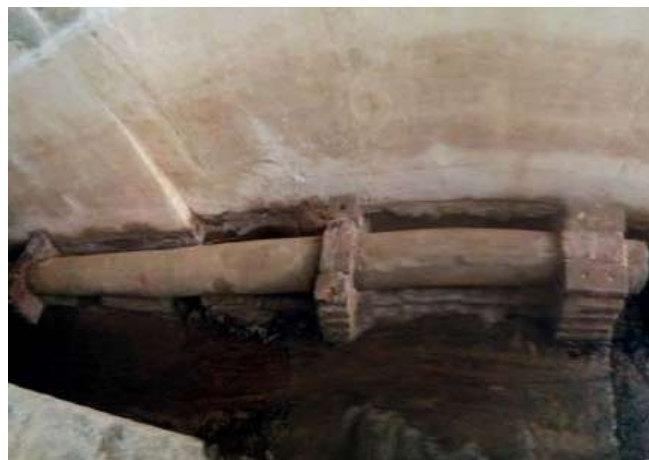
Nº del Catálogo Municipal: **021**

**DESCRIPCIÓN:**

El conjunto se compone de una pequeña construcción y una galería subterránea de distribución de agua potable. Se trata de una pequeña construcción semienterrada, con una única fachada por donde se produce el acceso. En la construcción realizada en técnica mixta destaca su frontón escalonado, donde se sitúa una placa de marmol en la que puede leerse: "abastecimiento de aguas de ciempozuelos".

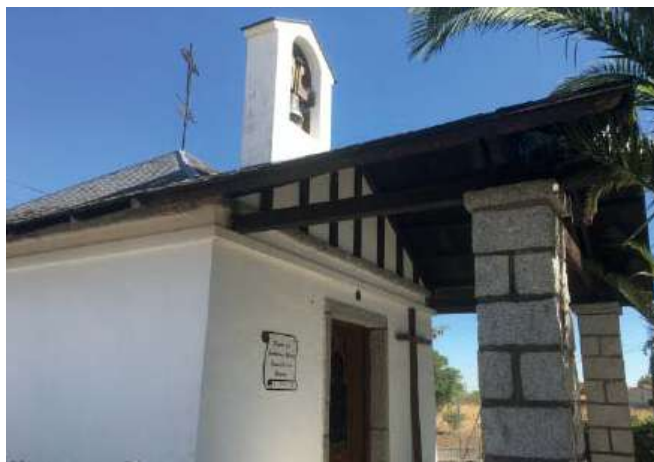
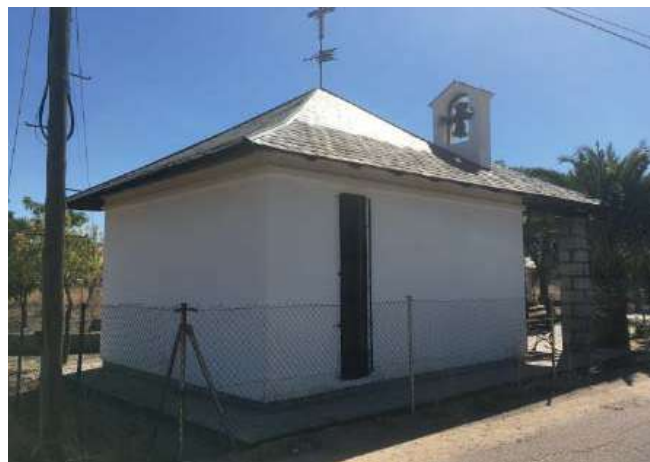
Nº del Catálogo Municipal: **022**

Se trata de una edificación exenta de planta rectangular, y una sola altura. Se compone de un volumen de proporciones cúbicas, todo enfoscado en blanco, con cubierta a cuatro aguas. Está precedido de un pórtico de cubierta a dos aguas con estructura de madera tradicional, apoyada sobre dos columnas de bloques de piedra de base cuadrada. Este pórtico es una prolongación a la edificación, por su fachada sureste, en la cual se sitúa el acceso. Compuesto de una puerta con recercado de piedra. El volumen principal consta también de un hueco ventana rectangular y de proporción vertical estrecha, en la fachada suroeste.

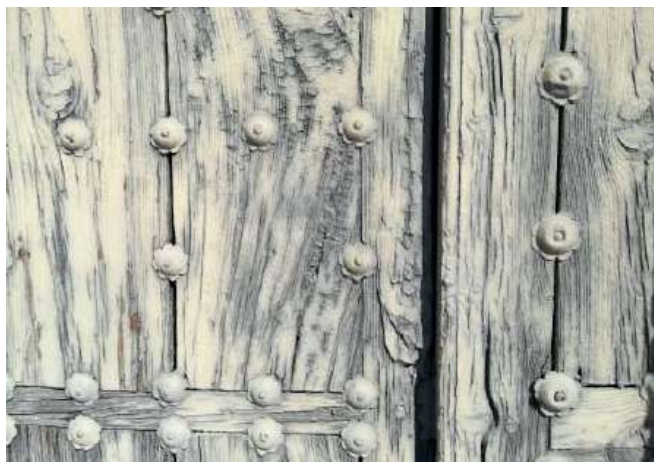
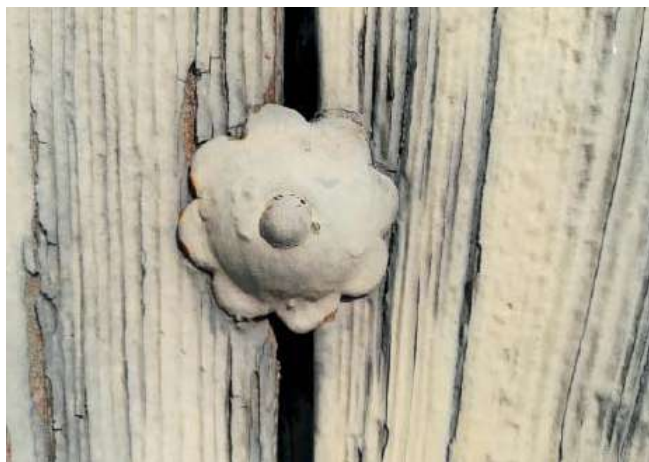
Nº del Catálogo Municipal: **023**

La edificación situada en el número 3 de la Plaza Mayor, es una construcción reciente de dos alturas hecha en ladrillo con técnicas y aspecto relativo a la segunda mitad del s.XX, sin embargo, se ha conservado el portón original de la que presumiblemente fue una construcción anterior en el mismo lugar. Dicho elemento, tiene especial interés representar las características de una cultura de la construcción correspondiente a la arquitectura vernácula y por situarse en un espacio de especial relevancia, como es la plaza Mayor del municipio.

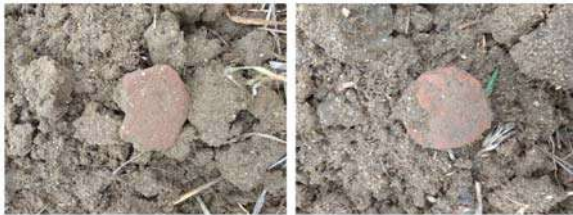
| <p>Materiales localizados en el yacimiento Tierras del Pozo (CM/066/0002) entre el arroyo de la Arroyada y el Camino de Torrejón del Prado</p> | |
