**PLAN ESPECIAL PROYECTO DE CONSTRUCCIÓN  
ADECUACIÓN DE LOS CAMINOS DE ACCESO A  
LOS POZOS DE AIREACIÓN Y COMPUERTAS DEL  
DESAGÜE ENTRETÚNELES. EMBALSE DE EL  
VILLAR.**

**T.M. DE PUENTES VIEJAS**

**DOCUMENTO AMBIENTAL PARA LA EVALUACIÓN  
ESTRATÉGICA Y PARA LA EVALUACIÓN DE  
IMPACTO AMBIENTAL**

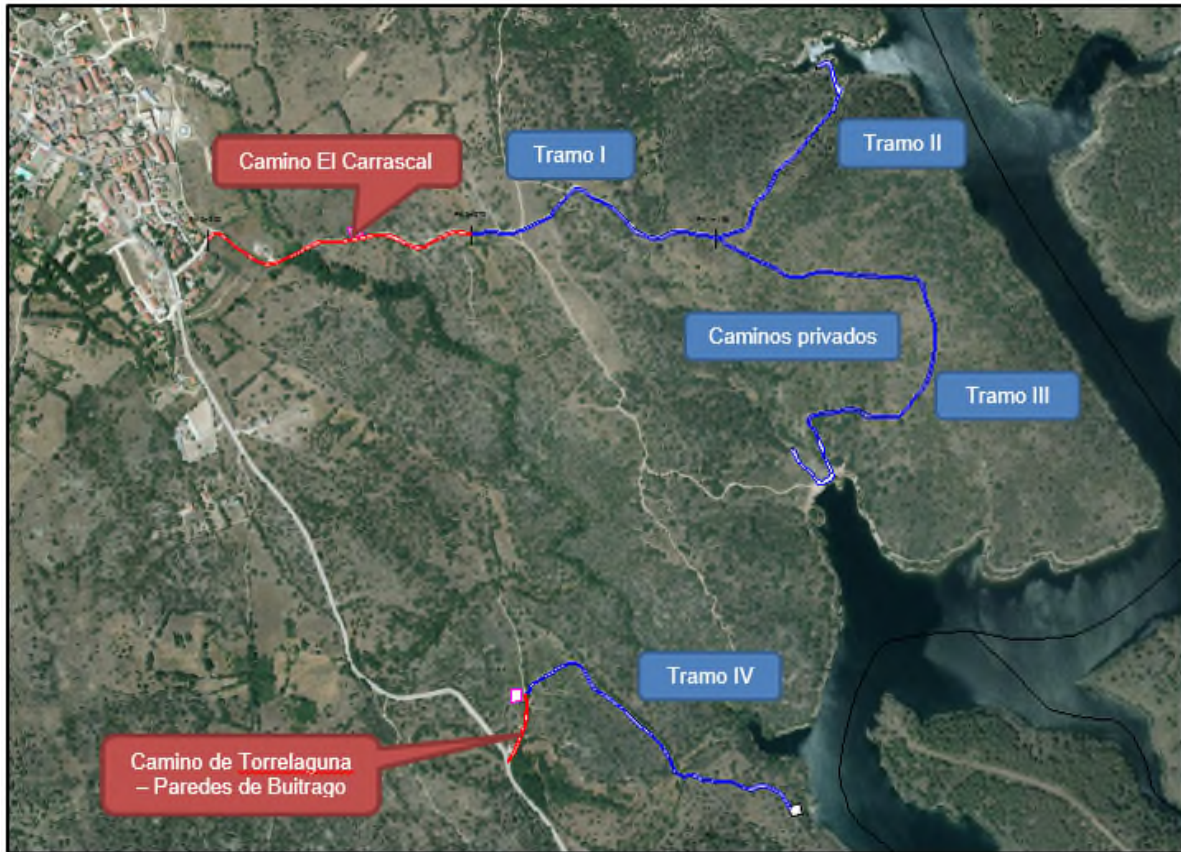
**Ilustración 2. Localización de los caminos**

La anchura final de estos caminos será similar a la existente capa de rodadura de los mismos, en torno a los 4 metros, con algo más de anchura en alguna zona concreta.

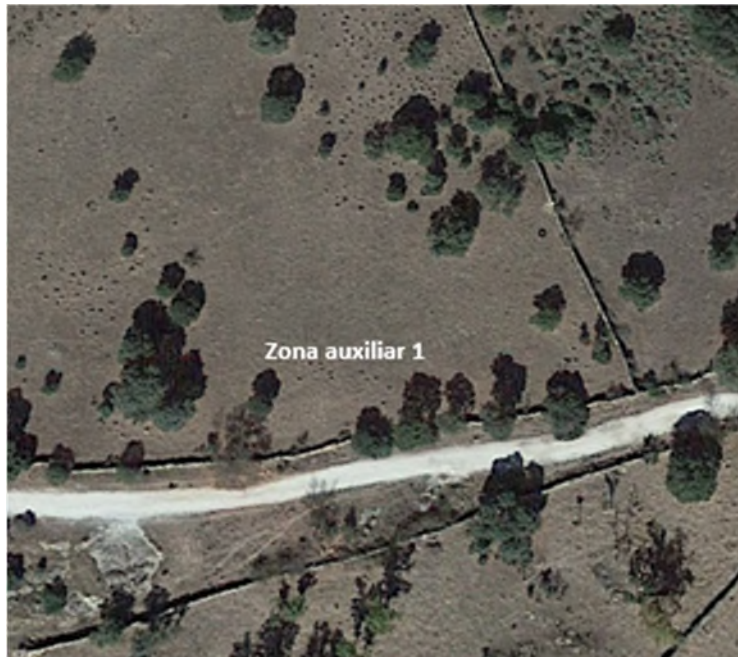
*Emplazamiento de la Zona Auxiliar 1*

Situada al norte del Camino de El Carrascal, en una superficie casi desprovista de pies arbóreos. A continuación, se muestra una imagen del emplazamiento elegido.

Esta zona auxiliar tiene una superficie total de 500 m<sup>2</sup> y debe servir para la instalación de las casetas destinadas al personal de obra, equipamiento sanitario (baños químicos portátiles), depósitos de agua para labores de obra, depósito de combustible y grupo electrógeno.

Además, estas zonas auxiliares servirán para albergar el punto limpio de la obra y para acopio de materiales.

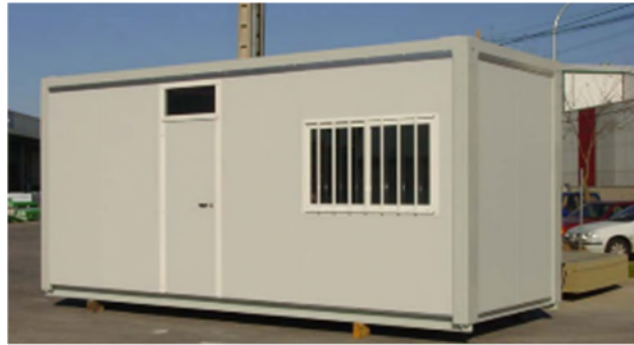
*Caseta de obra prevista en la Zona Auxiliar 1*

- o **Caseta de obra:** se prevé la necesidad de instalación de 2 casetas de obra, similares a la que se muestra en la imagen adjunta.

Una de las casetas estará destinada al vestuario del personal, mientras que la otra se destinará a la oficina de obra.

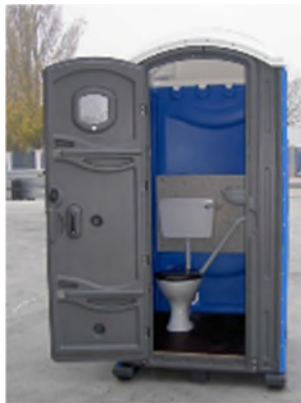
*Baño químico portátil en la Zona Auxiliar 1*

- o **Baño químico portátil:** se instalará un baño portátil con tanque de retención con productos químicos para los olores. No precisa conexión cloacal, es autónomo.

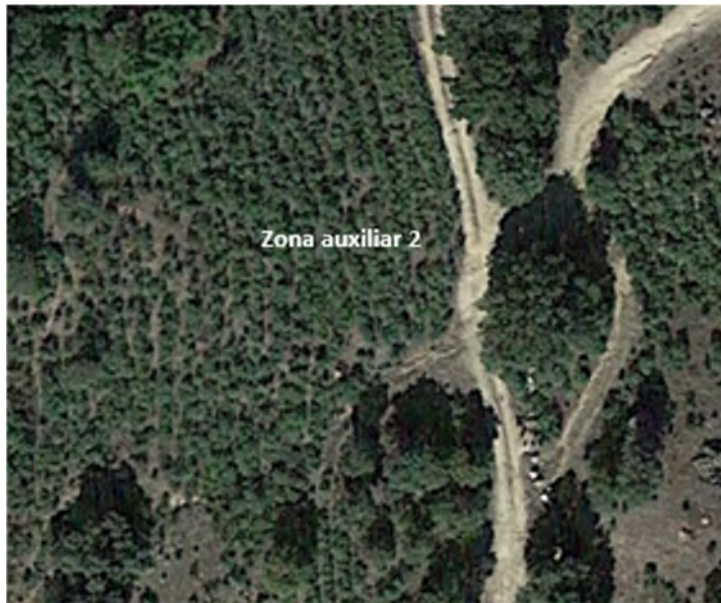
*Emplazamiento Zona Auxiliar 2*

Situada al oeste del Camino de Torrelaguna – Paredes de Buitrago. Esta zona auxiliar tendrá una superficie de 500 m<sup>2</sup>.

Se empleará principalmente para acopio del material necesario para el acondicionamiento del camino de Torrelaguna – Paredes de Buitrago, colindante a la misma. No se instalará el equipamiento descrito para la zona auxiliar 1.

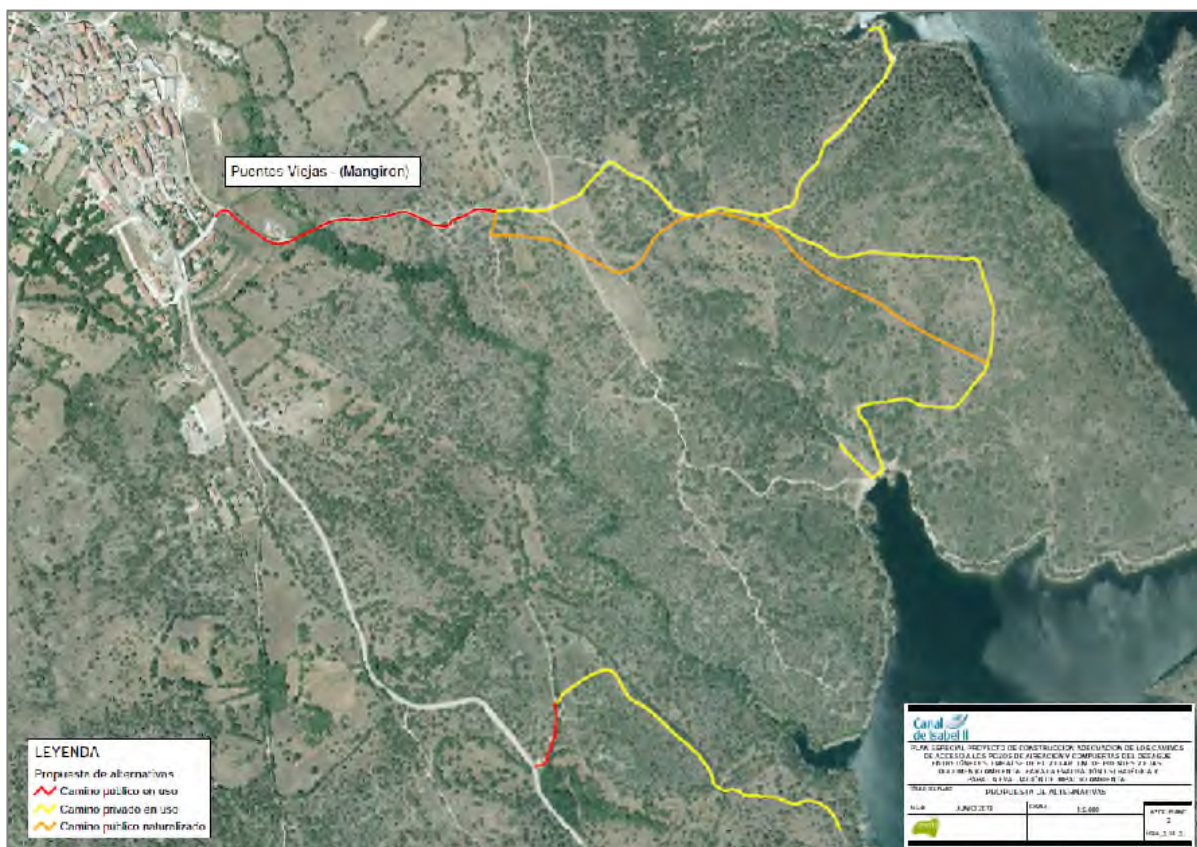
**Ilustración 3.- Localización de las alternativas planteadas.**

Conforme a estas premisas se han elaborado las posibles alternativas que se muestran en la siguiente ilustración.

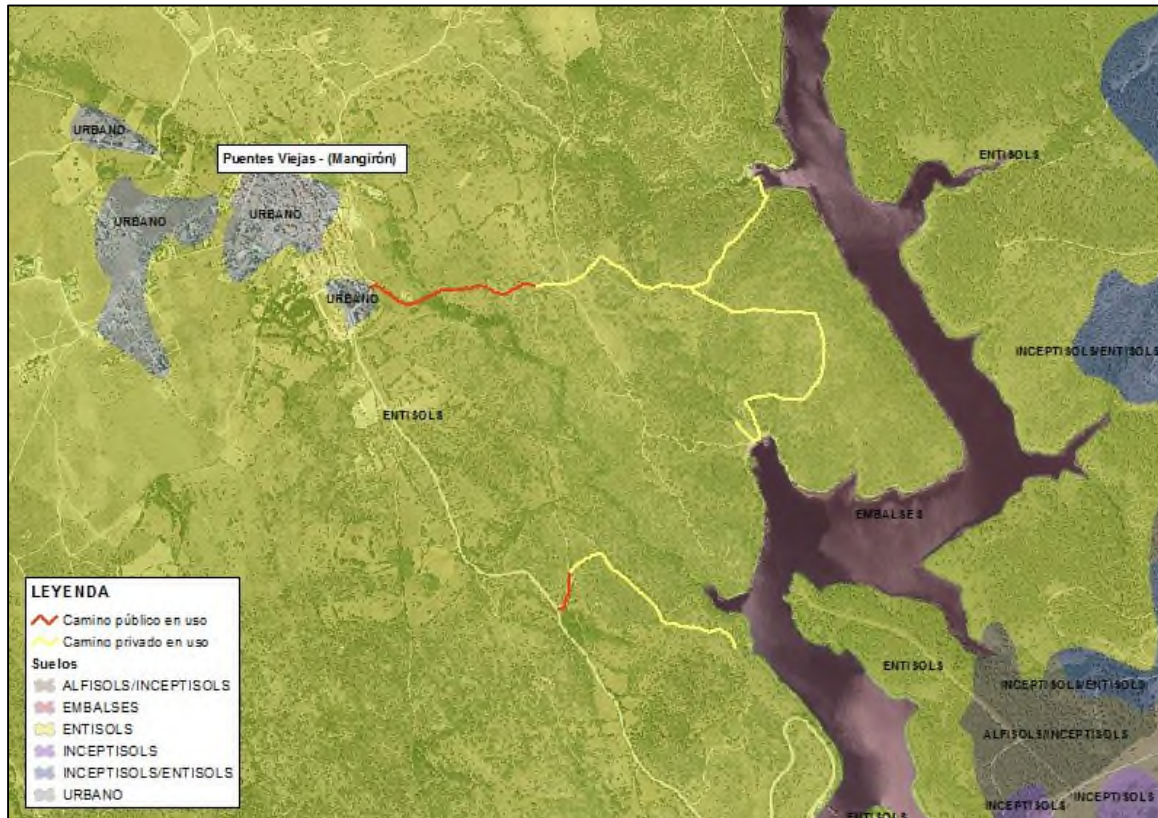
Ilustración 6.- Clasificación de los suelos (Sistemática Soil Taxonomy).

Sobre el sustrato rocoso en el que se desarrollan las actuaciones, se han formado suelos ácidos o líticos de horizonte superficial muy débil, con predominio de los suelos tipo entisoles y subgrupo Orthetnts.

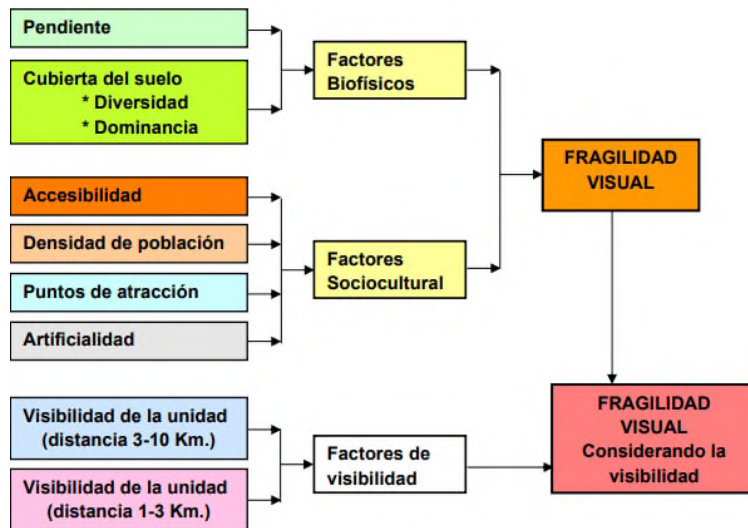
En el territorio de la Comunidad de Madrid y para todas las unidades y subunidades de paisaje definidas, se plantea un modelo de fragilidad visual en el cual intervienen tres tipos de factores (Biofísicos, socioculturales y de visibilidad) que, a su vez, dependen de una serie de variables y características del medio.

*Modelo de Fragilidad del Paisaje de la Comunidad de Madrid (Fuente: Proyecto de Cartografía de Paisaje de la Comunidad de Madrid)*

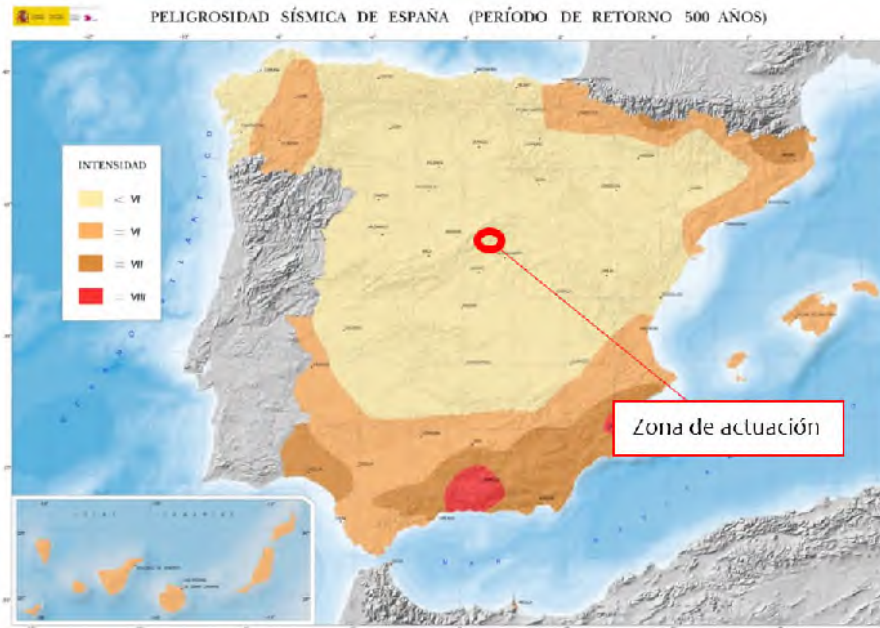
Mapa de peligrosidad Sísmica. Fuente: IGN

Según el mapa de peligrosidad sísmica del IGN que se muestra a continuación, la zona de estudio se encuentra enclavada en el área catalogada con la categoría más baja de intensidad sísmica, es decir, no se esperan riesgos importantes en base a este factor en la zona del proyecto.

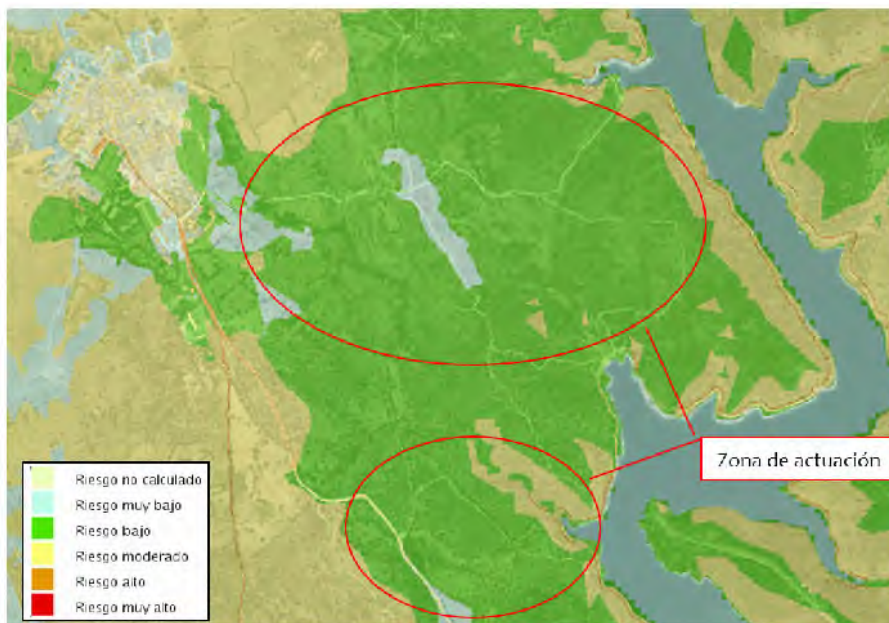
Riesgo por movimientos de ladera. Fuente: Visor de Mapas de Protección Civil de la Comunidad de Madrid.

Los resultados obtenidos de este análisis coinciden con la información publicada en el Visor de Mapas de Protección Civil de la Comunidad de Madrid, obteniendo un riesgo por movimiento de laderas bajo o muy bajo en prácticamente toda la zona de estudio.

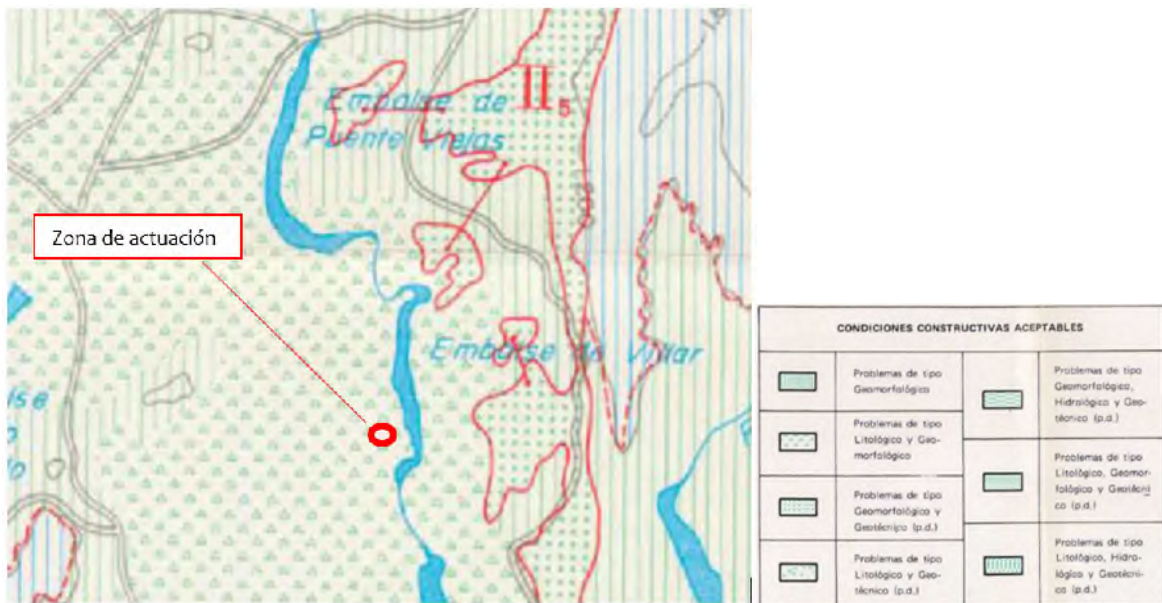
Mapa Geotécnico 1:200.000, Hoja 45 (5-6) (Madrid) Fuente: IGME

Tal y como se indica en el inventario ambiental desde el punto de vista geotécnico, según la información disponible del Mapa Geocientífico de Madrid, las actuaciones se localizan en la Zona I1, "Formas de relieve acusadas" de la región Sistema Central la cual presenta condiciones constructivas aceptables, sin presentar problemas geotécnicos significativos y una capacidad media de carga y de magnitud de asentos.

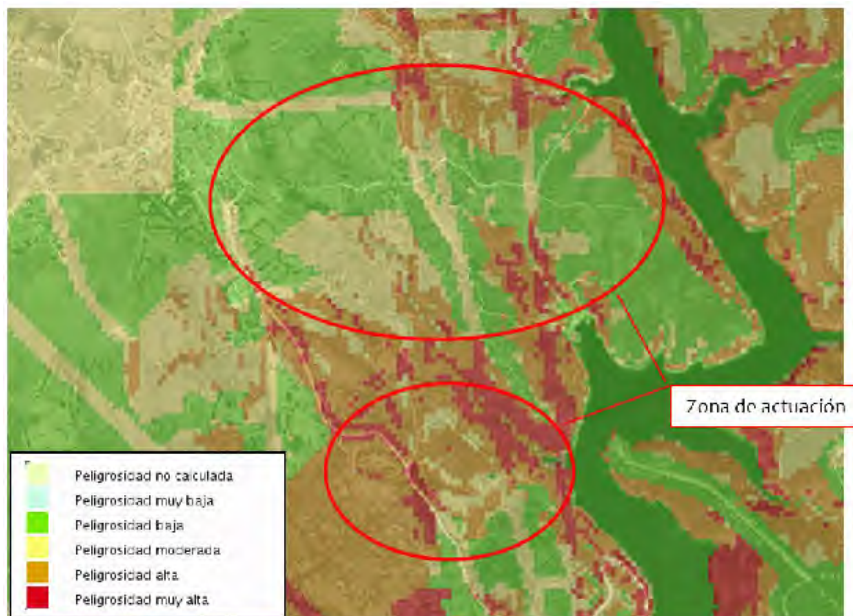
*Peligrosidad por incendios forestales. Fuente: Visor de Mapas de Protección Civil de la Comunidad de Madrid.*

Como se muestra en el mapa del visor de la Comunidad de Madrid, en la zona de actuación la peligrosidad cuenta con valores desde altos y muy altos, en los caminos del sur, hasta moderados y bajos en los caminos del norte.

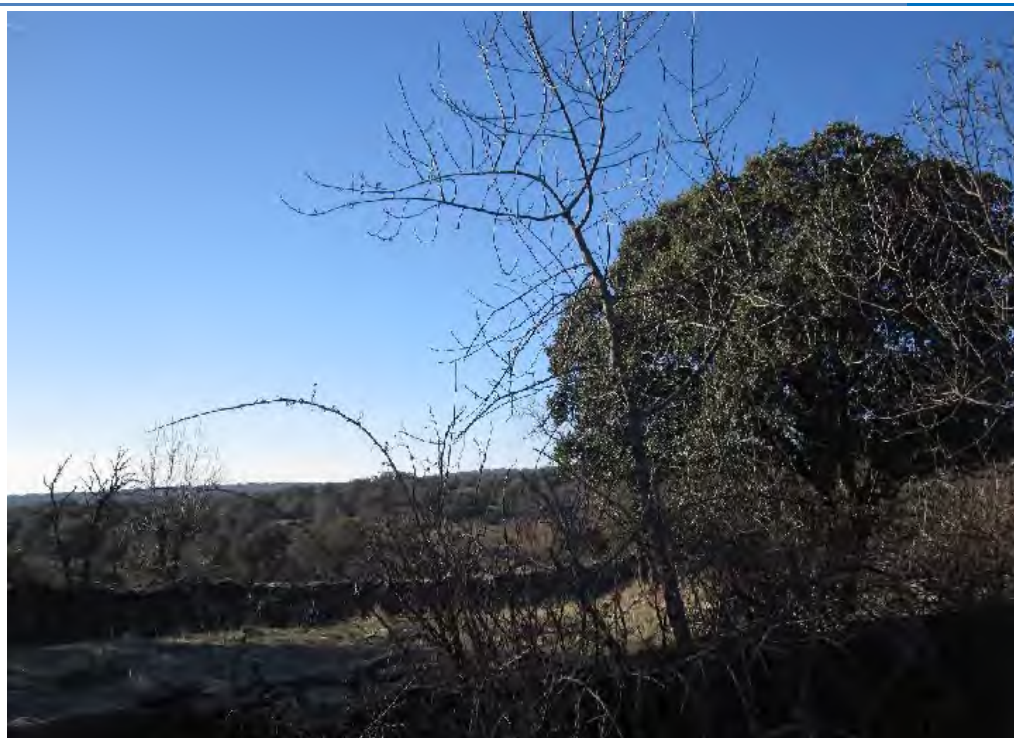
026

**Código ficha:** 26 **Situación en la traza:** Temporal

<b>Cód_ árbol</b>	<b>N. común</b>	<b>N. científico</b>	<b>Diám. (cm)</b>	<b>Alt. (m)</b>
Ejemplar 1	26a	Encina	<i>Quercus ilex</i>	4,5	1,9
Ejemplar 2	26b	Encina	<i>Quercus ilex</i>	11	3
Ejemplar 3	26c	Encina	<i>Quercus ilex</i>	9	2
Ejemplar 4	26d	-	-	-	-
Ejemplar 5	26e	-	-	-	-
Ejemplar 6	26f	-	-	-	-
Ejemplar 7	26g	-	-	-	-
Ejemplar 8	26h	-	-	-	-
Ejemplar 9	26i	-	-	-	-
Ejemplar 10	26j	-	-	-	-

**Est. fitosanitario:** Bueno **Nº de ejemplares** 3

Masa arbustiva con 3 ejemplares. Detrás se ve una encina grande situada tras el muro

**Propuesta:** Jalonamiento

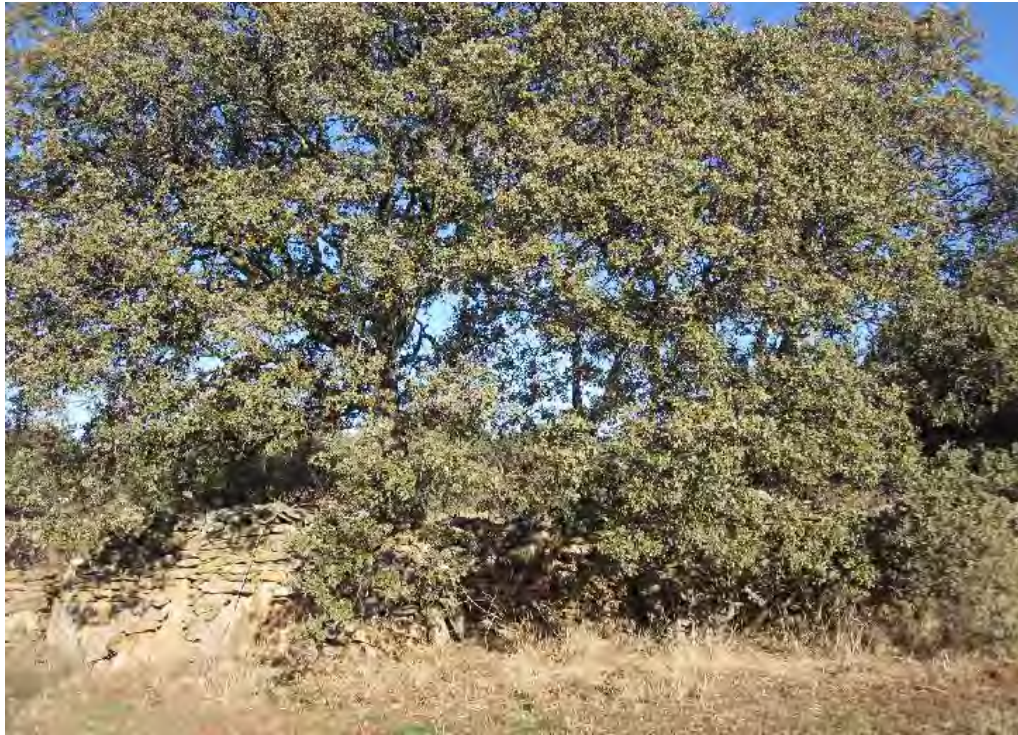
027

**Código ficha:** 27 **Situación en la traza:** Temporal

<b>Cód_ árbol</b>	<b>N. común</b>	<b>N. científico</b>	<b>Diám. (cm)</b>	<b>Alt. (m)</b>
Ejemplar 1	27a	Encina	<i>Quercus ilex</i>	8	2,5
Ejemplar 2	27b	-	-	-	-
Ejemplar 3	27c	-	-	-	-
Ejemplar 4	27d	-	-	-	-
Ejemplar 5	27e	-	-	-	-
Ejemplar 6	27f	-	-	-	-
Ejemplar 7	27g	-	-	-	-
Ejemplar 8	27h	-	-	-	-
Ejemplar 9	27i	-	-	-	-
Ejemplar 10	27j	-	-	-	-

**Est. fitosanitario:** Bueno **Nº de ejemplares** 1

Encina con dos pies muy juntos

**Propuesta:** Jalonamiento

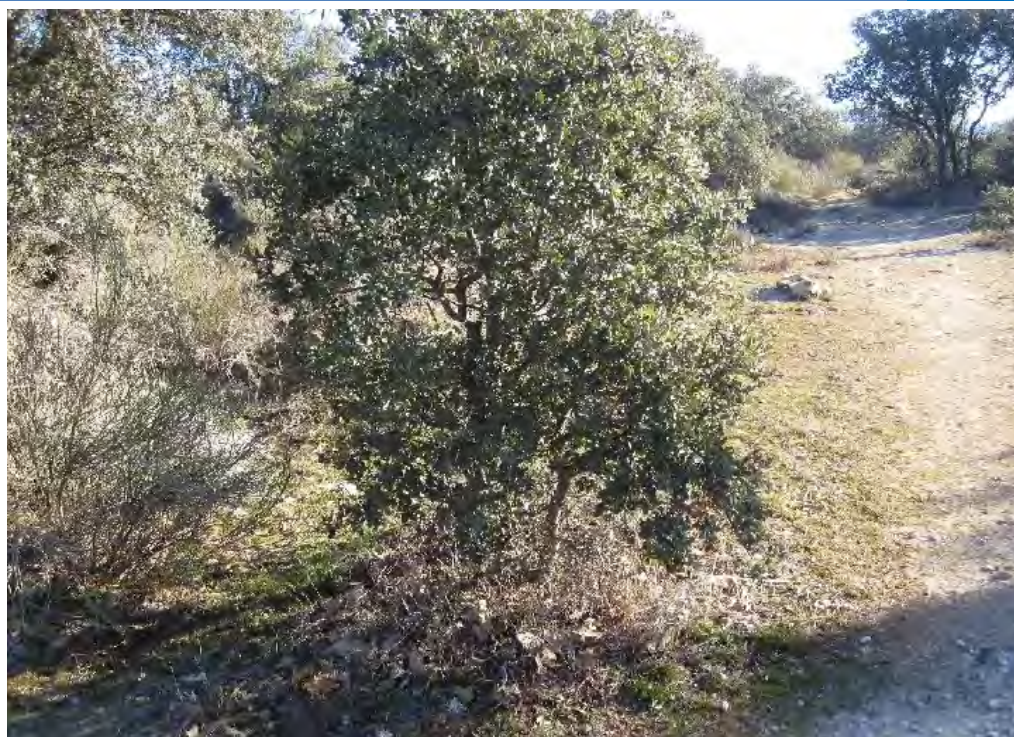
030

**Código ficha:** 30 **Situación en la traza:** Temporal

<b>Cód_ árbol</b>	<b>N. común</b>	<b>N. científico</b>	<b>Diám. (cm)</b>	<b>Alt. (m)</b>
Ejemplar 1	30a	Encina	<i>Quercus ilex</i>	10	2,5
Ejemplar 2	30b	-	-	-	-
Ejemplar 3	30c	-	-	-	-
Ejemplar 4	30d	-	-	-	-
Ejemplar 5	30e	-	-	-	-
Ejemplar 6	30f	-	-	-	-
Ejemplar 7	30g	-	-	-	-
Ejemplar 8	30h	-	-	-	-
Ejemplar 9	30i	-	-	-	-
Ejemplar 10	30j	-	-	-	-

**Est. fitosanitario:** Bueno **Nº de ejemplares** 1

Junto a piedra

**Propuesta:** Jalonamiento
