PLANOS 5/5

**PLAN ESPECIAL PARA AMPLIACION PLANTA DE SOTANO EN MERCADO DE SAN MIGUEL**  
**ALEDA INVESTMENTS S.L.**

**Plan Especial**

Plaza de San Miguel 11  
Madrid

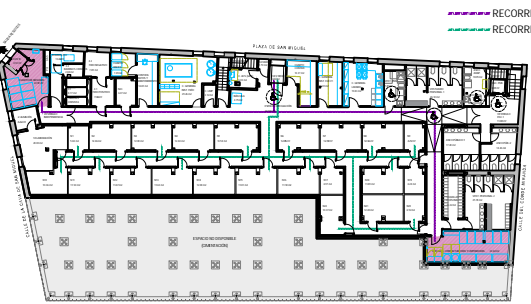
PLANTA SÓTANO CUARTO DE BASURAS ESTADO PROPUESTO

**PROPUESTAS DE MEJORA**  
Se propone un nuevo espacio para el tratamiento y gestión de residuos que permita liberar el cuarto de basuras actual de las prensadoras para el correcto uso de la maquinaria.  
El espacio de tratamiento de residuos está ubicado en una zona que permite su manipulación lejos de las zonas limpias del sótano y del recorrido de los alimentos.  
Se eliminan los contenedores de los espacios de circulación de alimentos y de personal.  
Se incrementa el espacio de almacenaje que permite una correcta ubicación y movimiento de los contenedores.  
En este nuevo espacio se plantea la ubicación de las fregadoras que se utilizan para la limpieza del mercado y que suelen encontrarse por los pasillos del sótano.  
Se traslada el sistema de dosificación de productos de limpieza a este nuevo cuarto, dejando el cuarto de basuras actual únicamente como almacén de residuos.

ESQUEMA RECORRIDOS LIMPIO - SUCIO

Contenedores	Unidades	Factor contenedor (CTE)	Espacio de maniobrabilidad según norma	Espacio total
800 l	10	0.0030	2.4 m²	24 m²
360 l	2	0.0035 (estimado)	1.5 m² (estimado)	3 m²

Superficie necesaria = 24 + 3 = 27 m² + Espacio compactadoras/fregadoras

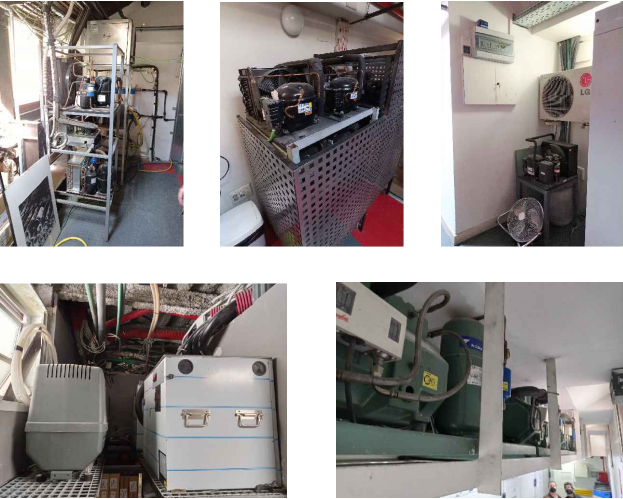
FOTOGRAFÍAS ESTADO ACTUAL

Las instalaciones al servicio de las cámaras de frío no cumplen la normativa de Protección del Medio Ambiente.

Existen compresores y unidades exteriores en la superficie del altillo del Mercado transmitiendo unas cargas al mismo para las cuales no está preparado según un informe de la consultora Price Water House Coopers y posterior informe técnico de estructura.

Equipos de frío vertiendo aire caliente a 50-60º al interior del mercado. El proyecto propone la eliminación de todos estos equipos y la implantación de un sistema centralizado que cumpla con la normativa de Protección del Medio Ambiente.

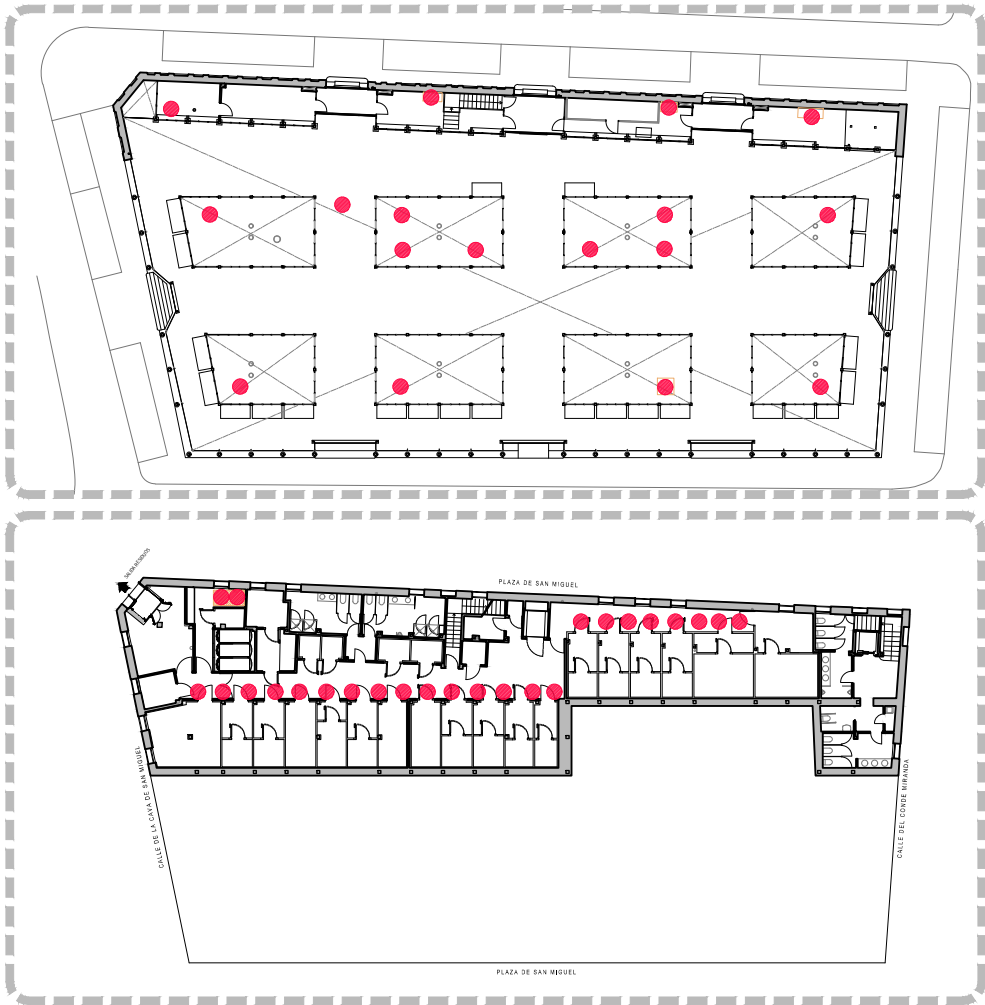
PLANTA SÓTANO Y ALTILLO\_CUARTO GENERAL DE FRIO ESTADO ACTUAL

CUARTO INSTALACIÓN GENERAL DE FRÍO_ESTADO ACTUAL	
DATOS GENERALES	
UBICACIÓN	ALTILLO + PLANTA SÓTANO
SUPERFICIE CUARTO	INEXISTENTE - COMPRESORES,
INSTALACIÓN GENERAL DE FRÍO	UNIDADES INTERIORES Y EXTERIORES DISTRIBUIDAS POR TODO EL MERCADO
CUMPLIMIENTO NORMATIVA	
CTE - DB SI	NO
RITE	NO
DECRETO 3214/1971	NO
RD 1618/1980	NO
ORDENANZA GENERAL DE PROTECCIÓN DEL MEDIO AMBIENTE URBANO	NO
DEFICIENCIAS DETECTADAS	
Las unidades exteriores de los equipos de conservación se encuentran diseminados por todo el interior del mercado extrayendo el aire caliente hacia el interior de las dependencias a las que sirven, provocando temperaturas extremas en la planta de sótano de hasta 45-50 grados en verano.

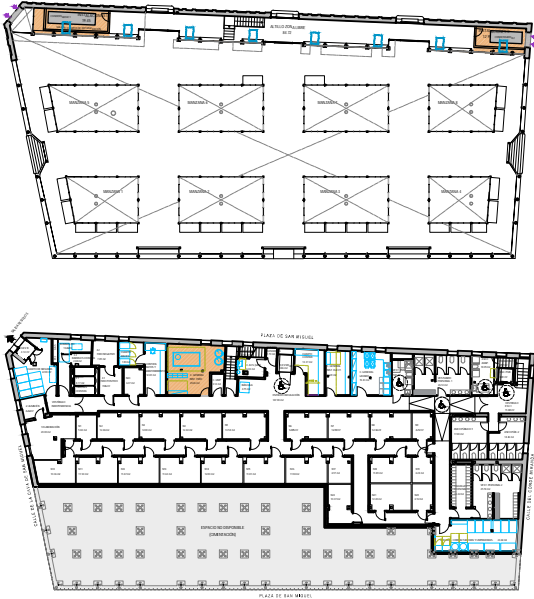
PLANTA SÓTANO CUARTO GENERAL DE FRIO ESTADO PROPUESTO

CUARTO INSTALACIÓN GENERAL DE FRÍO_ESTADO REFORMADO	
DATOS GENERALES	
UBICACIÓN	PLANTA SÓTANO
SUPERFICIE CUARTO	29.26M²
INSTALACIÓN GENERAL DE FRÍO	
CUMPLIMIENTO NORMATIVA	
CTE - DB SI	SI
RITE	SI
DECRETO 3214/1971	SI
RD 1618/1980	SI
ORDENANZA GENERAL DE PROTECCIÓN DEL MEDIO AMBIENTE URBANO	SI
PROPUESTAS DE MEJORA	
Liberación, a la mayor medida posible, del espacio del altillo de todas las instalaciones incorporadas a lo largo del tiempo.	
Eliminación de las más de 50 unidades exteriores diseminadas por todo el mercado que vierten aire caliente hacia el interior del mercado.	
Instalación centralizada de refrigeración para las cámaras de conservación del sótano y de los puestos en un cuarto de compresores.	
Instalación de dos máquinas condensadoras en la zona del altillo, al no poder situarlas en cubierta. La instalación de geotermia reducirá el tamaño de estas máquinas.	
Las máquinas condensadoras aspirarán y expulsarán el aire a través del chaflán y la fachada sur del mercado.

Reducción de la carga transmitida al altillo del mercado.

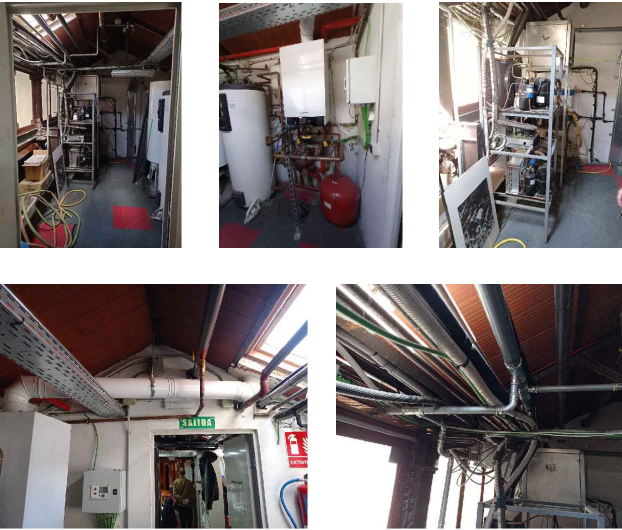
FOTOGRAFÍAS ESTADO ACTUAL

El cuarto de la caldera está directamente ventilado con las zonas públicas del mercado y no con el exterior tal y como indica la normativa.

El cuarto de la caldera es un cuarto de riesgo especial y ahora mismo carece de la sectorización correspondiente suponiendo un riesgo para todo el edificio.

El cuarto de caldera comparte el espacio con otras instalaciones tales como compresores, sistema de agua nebulizada del mercado, etc.

El depósito de agua y acumulador eléctrico están transmitiendo unas cargas al altillo del mercado para las cuales no está preparado según un informe de la consultora Price Water House Coopers y posterior informe técnico de estructura.

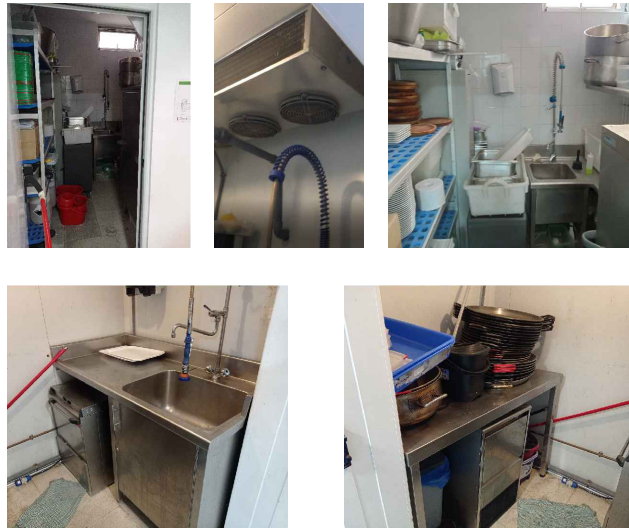
CUARTO GENERAL LAVADO\_ESTADO REFORMADO

CUARTO DE LAVADO_ESTADO REFORMADO		
DATOS GENERALES		
UBICACIÓN	ALTILLO	
SUPERFICIE CUARTO	10,36M²	
PRODUCCIÓN DE ACS		
CUMPLIMIENTO NORMATIVA		
DISPOSICIONES MÍNIMAS DE SEGURIDAD Y SALUD EN LOS LUGARES DE TRABAJO.	SI	
ORDENANZA DE PROTECCIÓN DE LA SALUBRIDAD PÚBLICA EN LA CIUDAD DE MADRID	SI	
ORDENANZA DE GESTIÓN Y USO EFICIENTE DEL AGUA EN LA CIUDAD DE MADRID.	SI	
PROPUESTAS DE MEJORA		
Aumento de la superficie del cuarto de lavado		
Liberación de las zonas de lavado ubicadas indebidamente en cámaras frigoríficas.		
Con la nueva ubicación del cuarto de lavado se reducen considerablemente los cruces entre los circuitos de limpio y de sucio.		
Con el aumento de superficie del cuarto lavado se permite también el almacenaje de los elementos limpios y la disposición de maquinaria que garantice que el cuarto esté permanentemente en condiciones correctas en términos de salubridad.

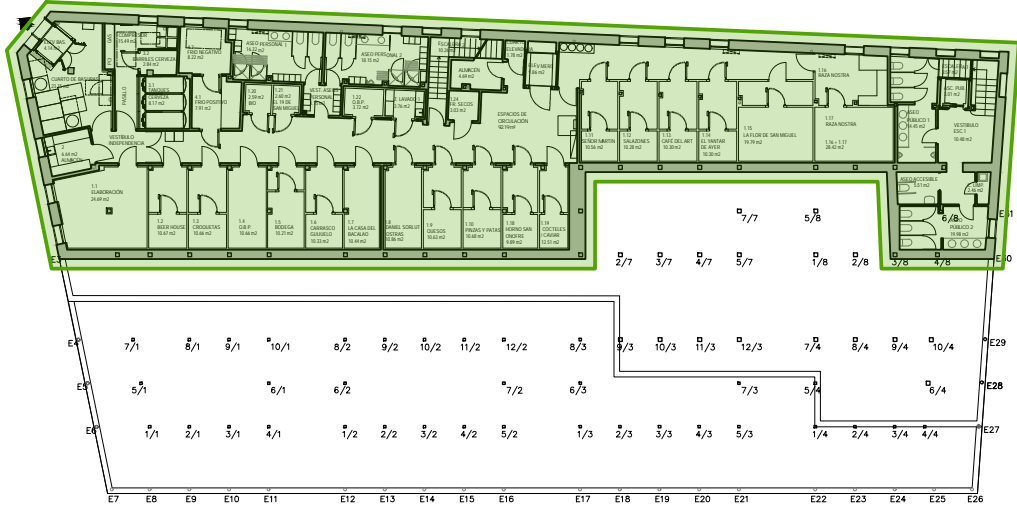
FASE IV

Obras de intervención en el ámbito de 1ª planta de sótano existente.

Acondicionamiento y redistribución de espacios para implantación / traslado de las instalaciones, aseguramiento de accesibilidad universal y correcto dimensionamiento de espacios de tipo secundario.
