**PROMALOP S.L.**

## **Informe de caracterización del suelo del Plan Parcial del Sector 10-C de El Boalo - Cerceda - Mataelpino (Madrid)**

Doc. Nº: **2021-0530-1**

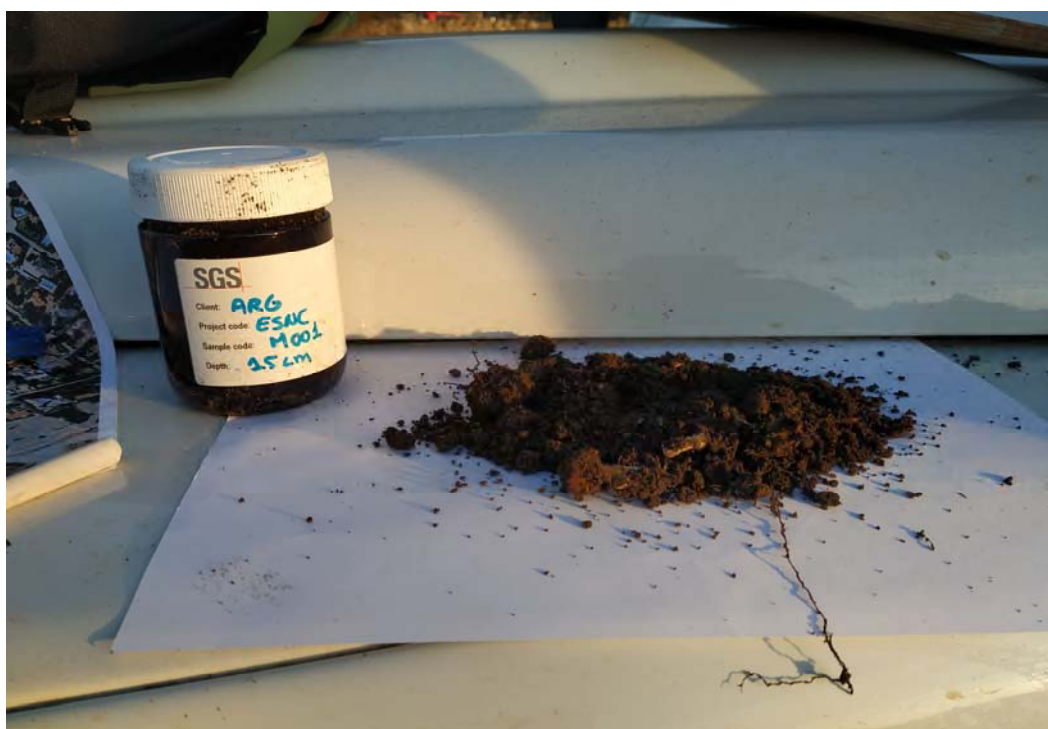
*Foto 2. Detalle Aspecto Muestra M001*

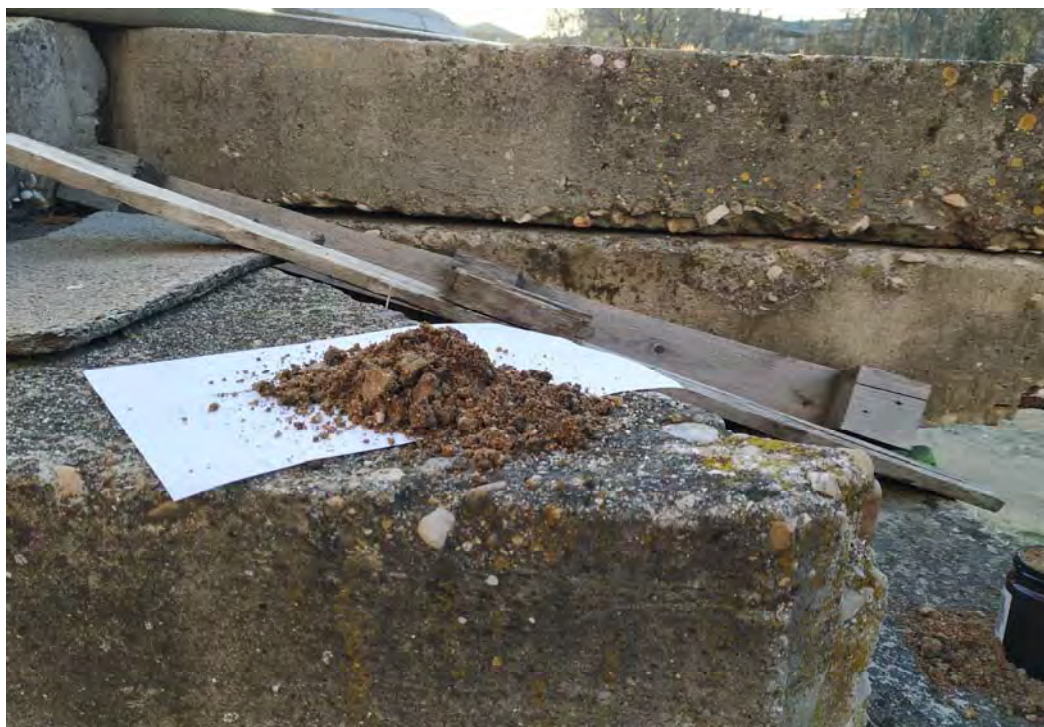
*Foto 5. Detalle Aspecto Muestra M002*

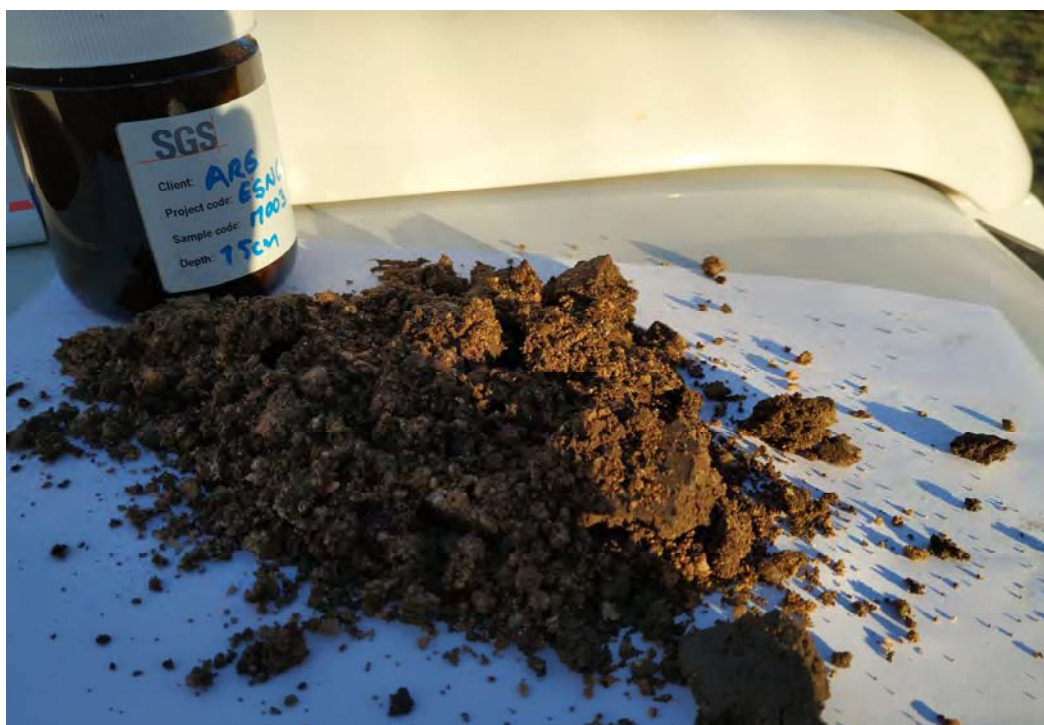
Foto 8. Detalle Aspecto Muestra M003

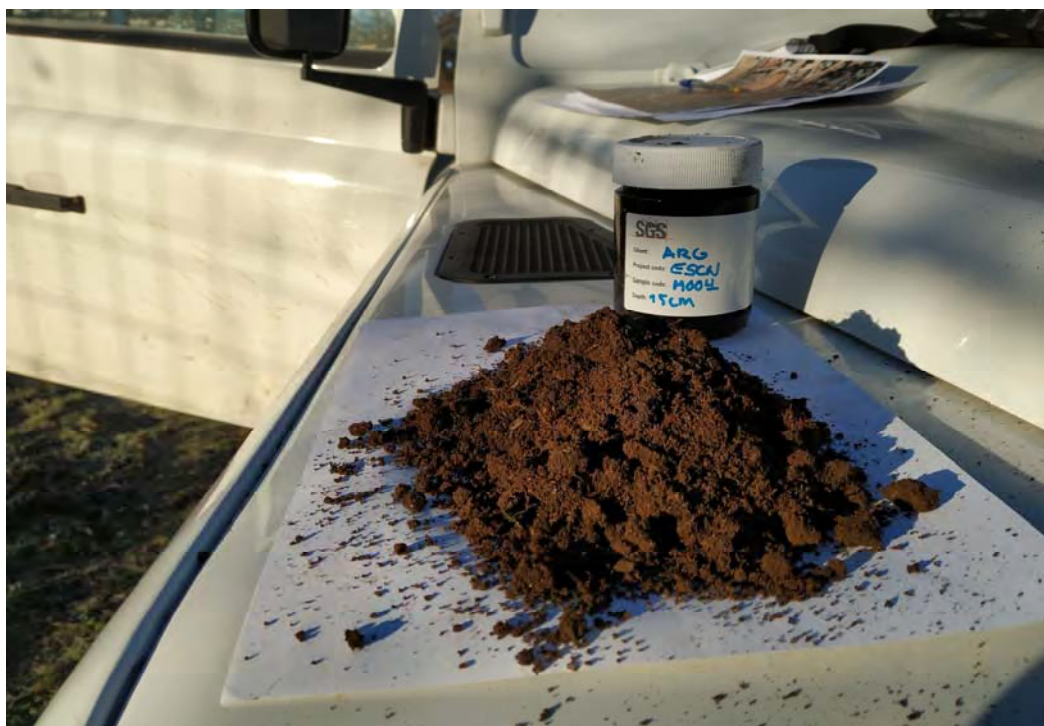
Foto 10. Detalle Aspecto Muestra M004

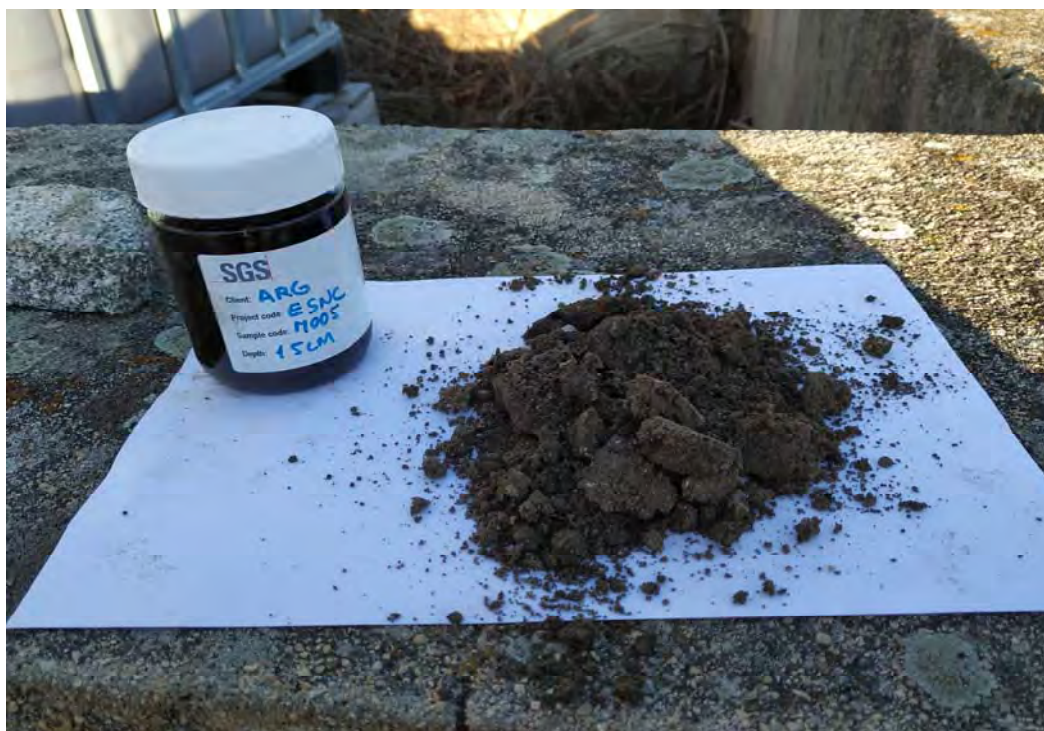
Foto 13. Detalle Aspecto Muestra M005

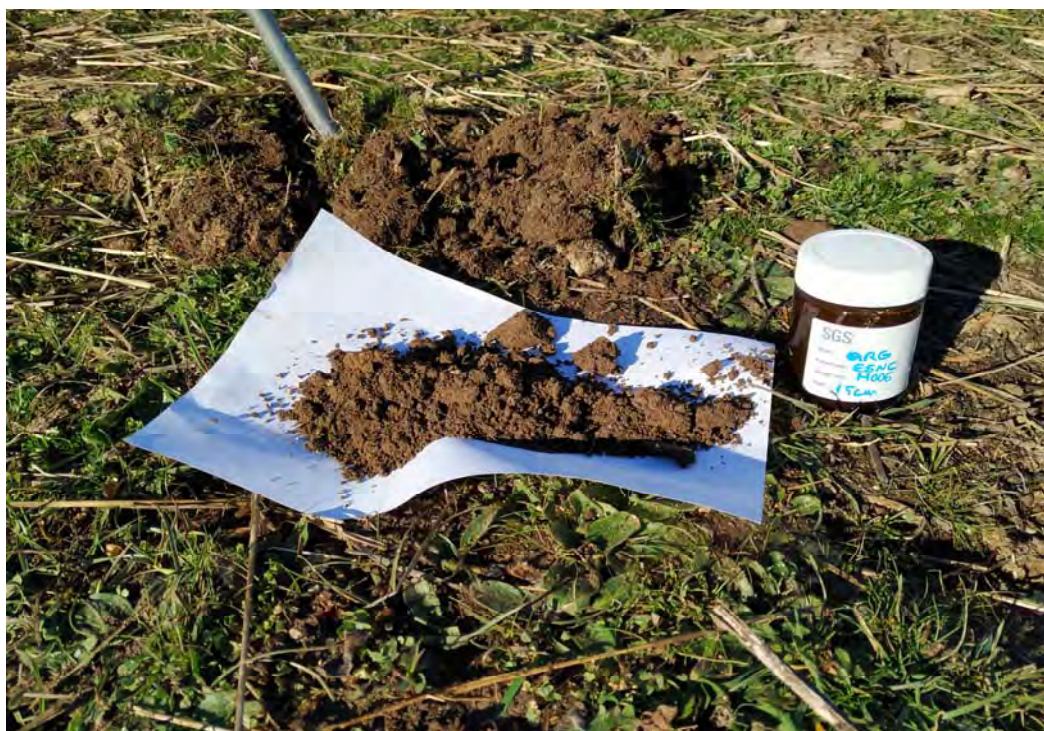
Foto 15. Detalle Aspecto Muestra M006

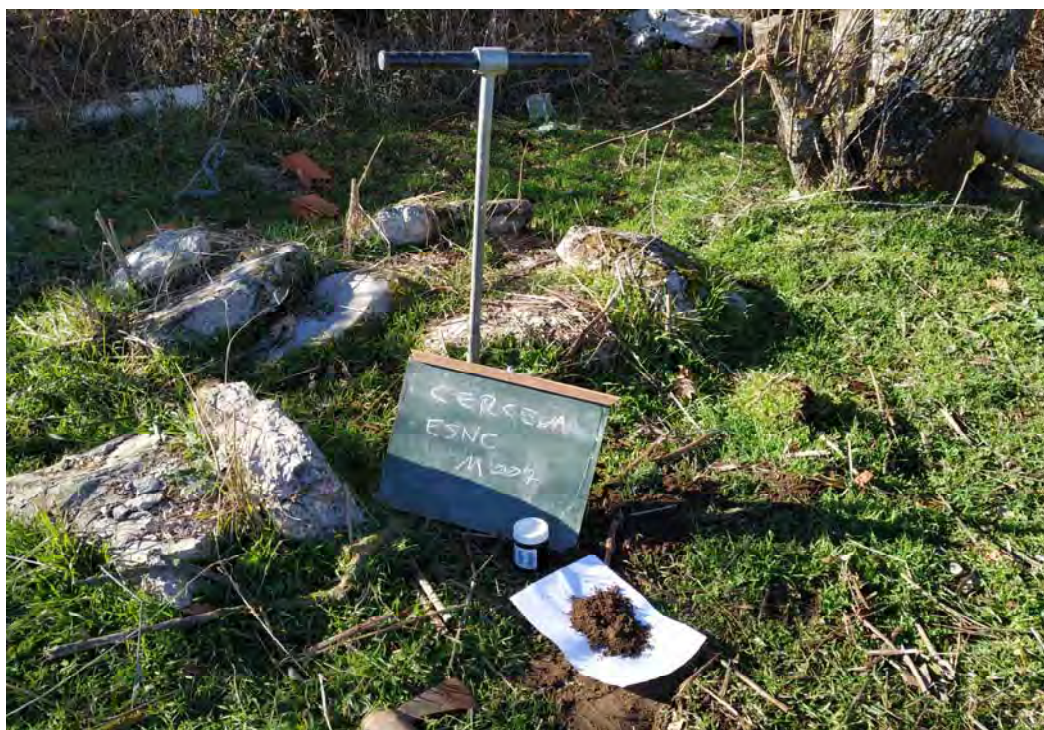
Foto 18. Detalle Aspecto Muestra M007

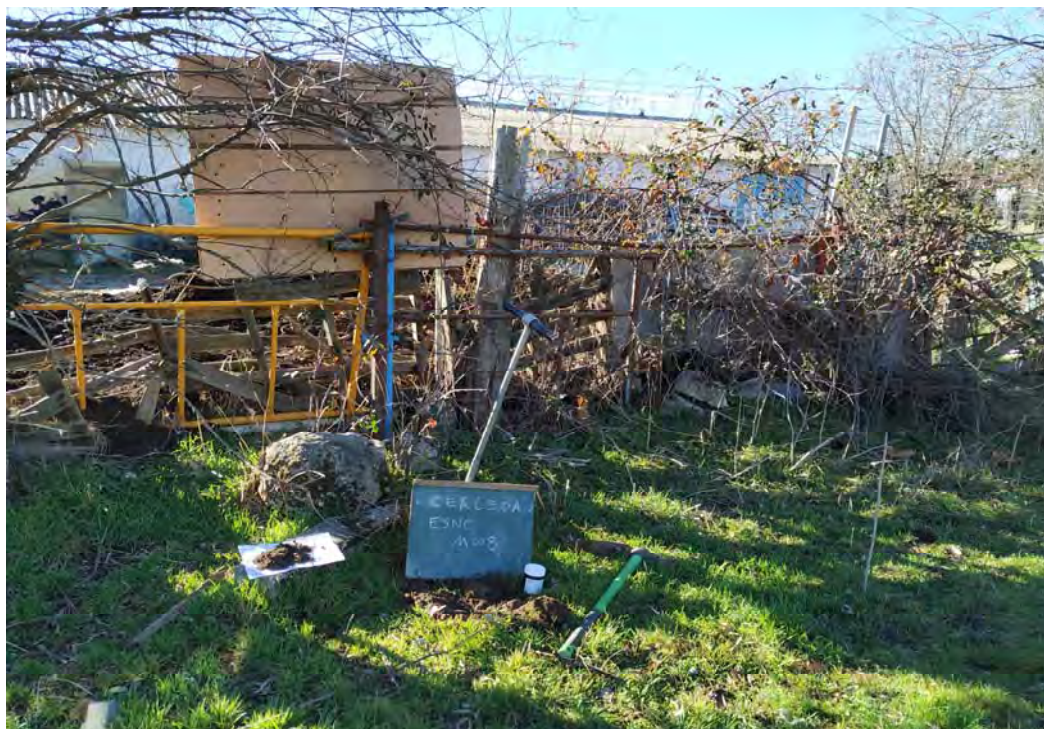
Foto 19. Localización y Aspecto de la Muestra M008
