INFORME GEOTÉCNICO SOBRE CONDICIONES DE CIMENTACIÓN PARA PLANTA DE GENERACIÓN DE BIOMETANO A PARTIR DE BIORESIDUOS

ACCIONA SERVICIOS URBANOS, S.R.L.

Nº INFORME O/2307103

CUBAS DE LA SAGRA

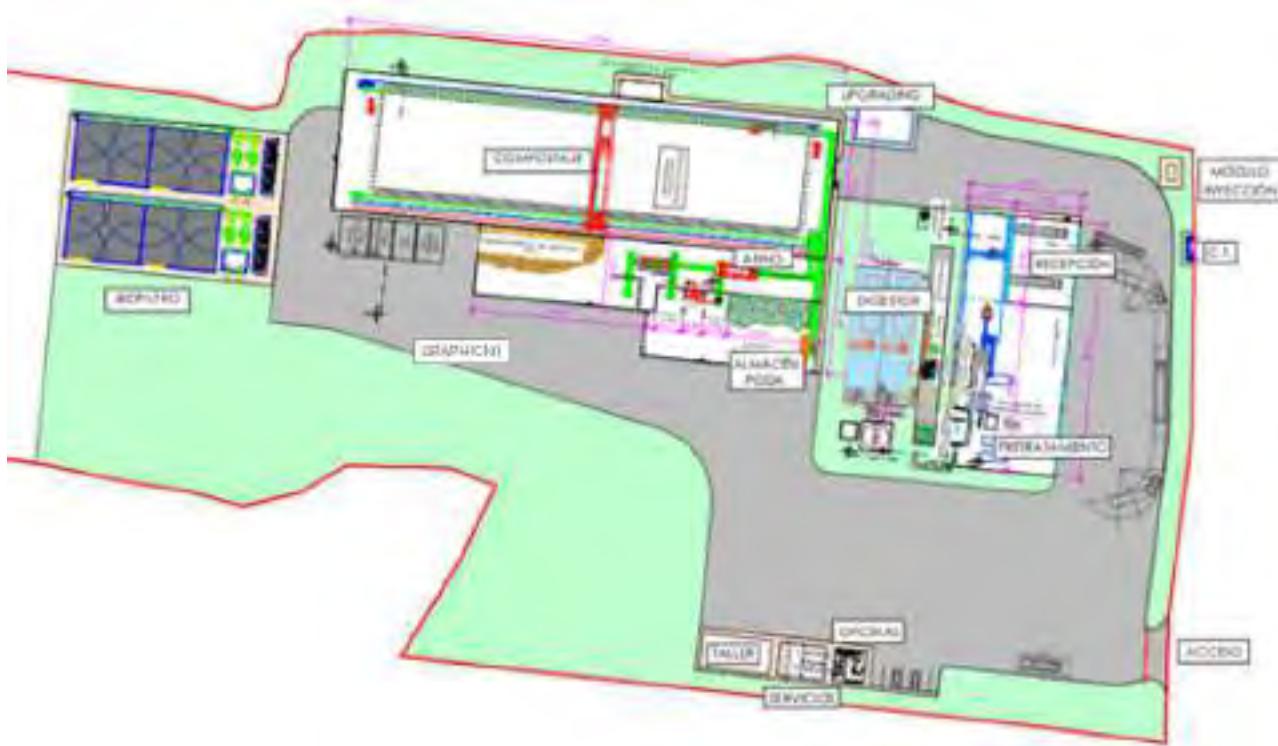
Figura N° 2.- Distribución en planta de los diferentes elementos que conformarán la planta

SUPERFICIES CONSTRUIDAS	
EDIFICIO OFICINAS	75 m ²
EDIFICIO SERVICIOS	108 m ²
EDIFICIO TALLER	164 m ²
EDIFICIO PRETRATAMIENTO Y RECEPCIÓN	2.072 m ²
NAVE COMOSTAJE	5.044 m ²
NAVE AFINO, ALMACÉN DE COMPOST, RECHAZOS Y FRACCIÓN VERDE	2.287 m ²
TOTAL	9.750 m²

SUPERFICIES OCUPADAS	
BIOFILTROS	2.117 m ²
DIGESTORES	823 m ²
UPGRADING Y MODULO INYECCIÓN	147 m ²
INSTALACIONES DIGESTORES	310 m ²
TOTAL	3.397 m²

SUPERFICIES PAVIMENTOS	
URBANIZACIÓN ZONA HORMIGÓN	13.890 m ²
URBANIZACIÓN ZONA ACERAS	1215 m ²
URBANIZACIÓN ZONA DECORATIVA	16.425 m ²
TOTAL	31.531 m²

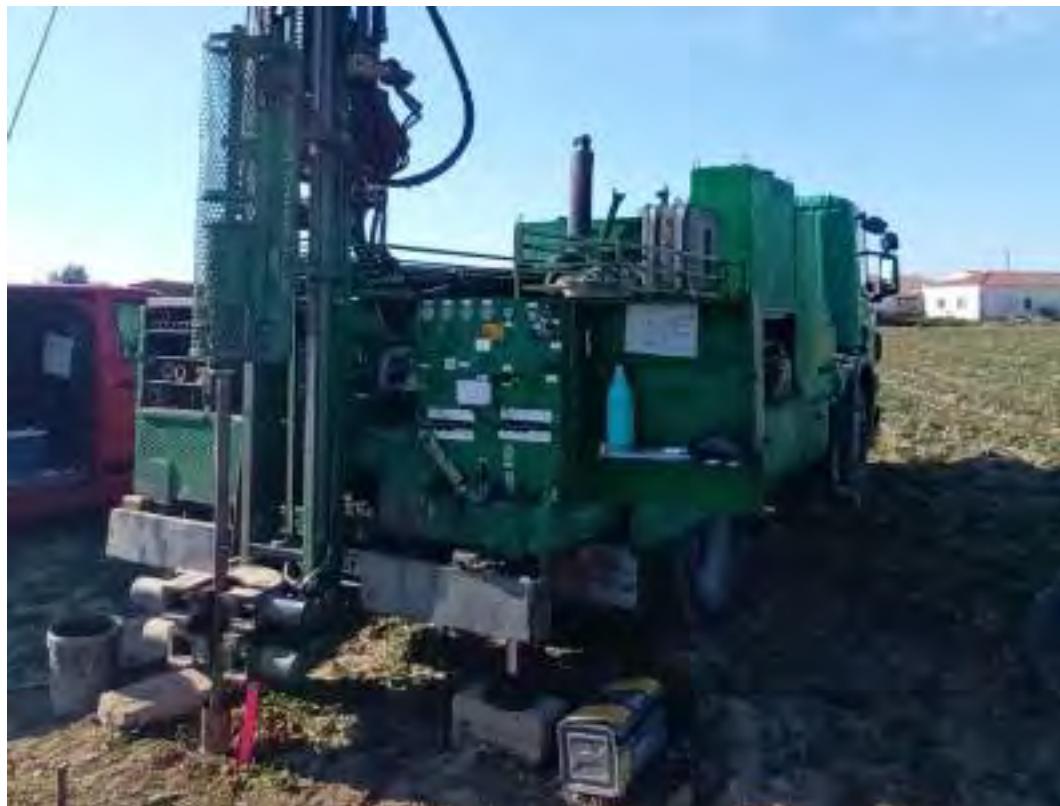
Figura N° 8.- Imagen de la ejecución del sondeo mecánico y rotativo con extracción continua de testigo referido como S-01.

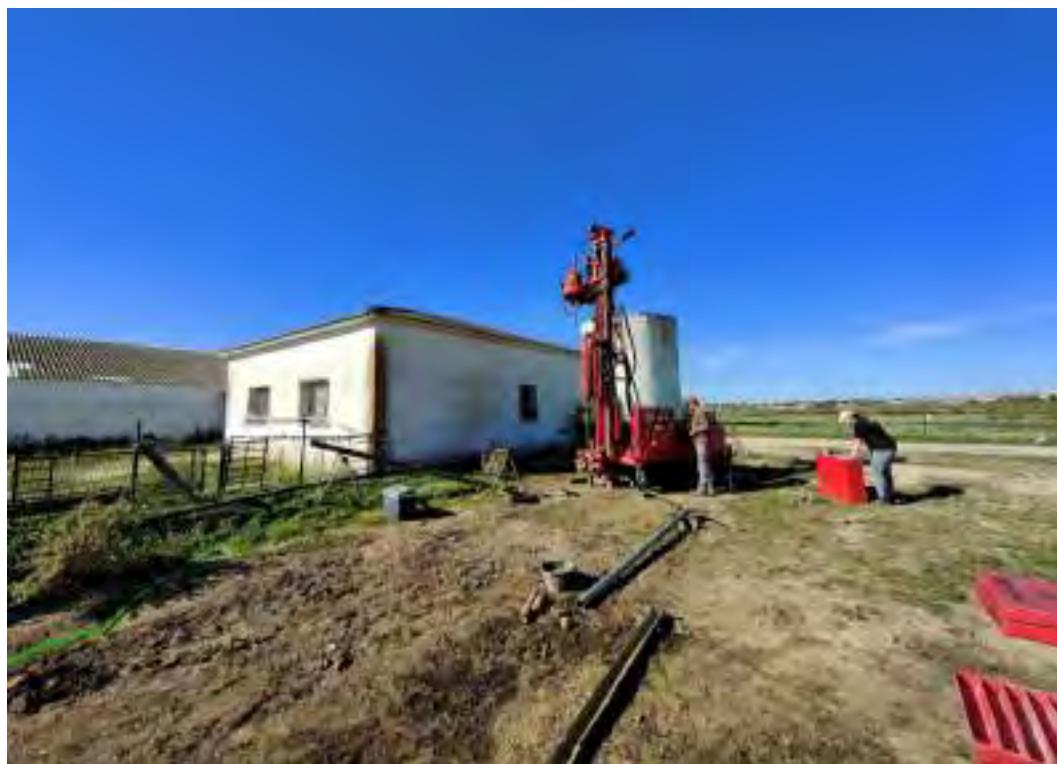
Figura Nº 9.- Imagen de la ejecución del sondeo mecánico y rotativo con extracción continua de testigo referido como S-02.

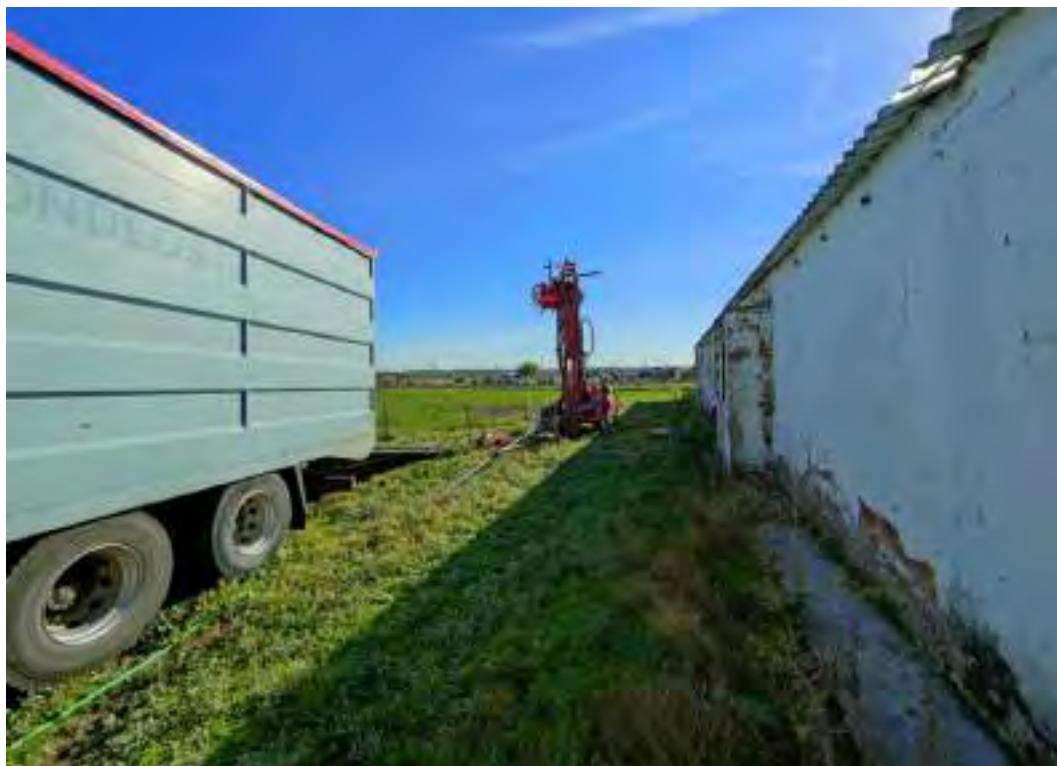
Figura Nº 10.- Imagen de la ejecución del sondeo mecánico y rotativo con extracción continua de testigo referido como S-03.

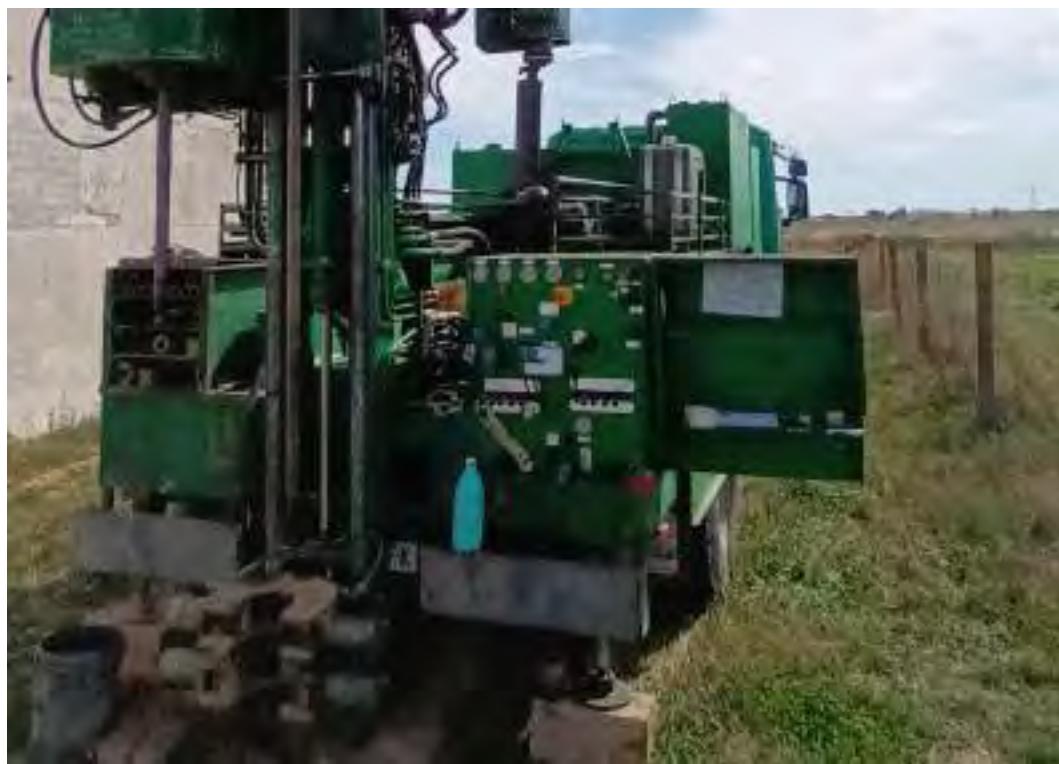
Figura N° 11.- Imagen de la ejecución del sondeo mecánico y rotativo con extracción continua de testigo referido como S-04.

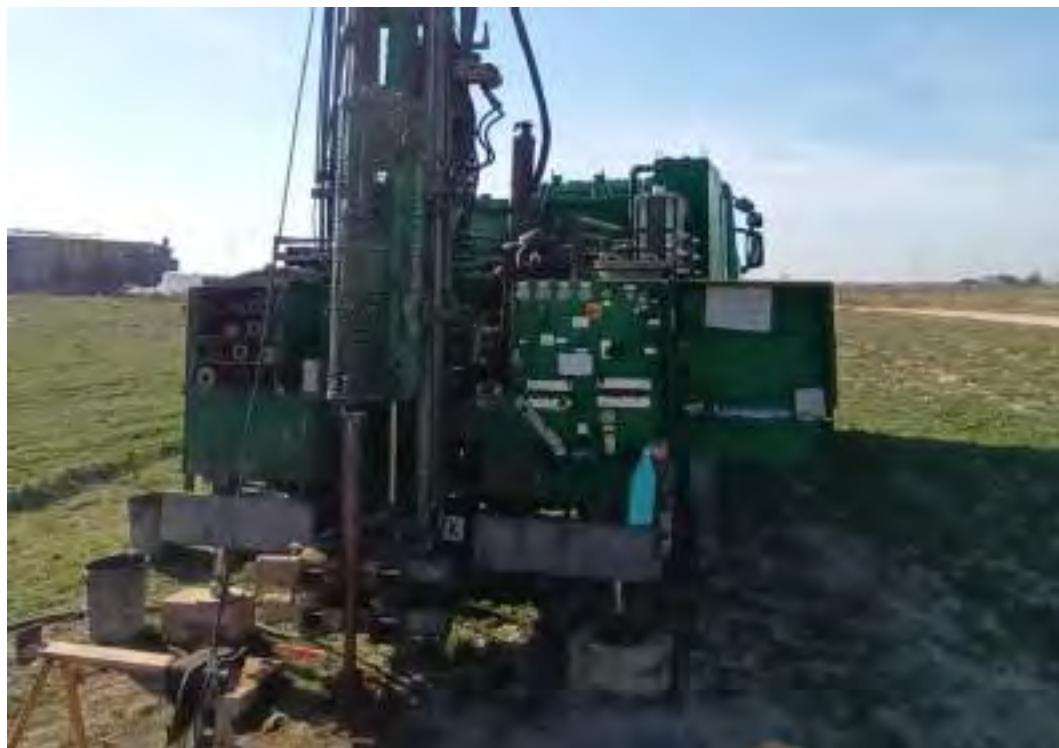
Figura N° 12.- Imagen de la ejecución del sondeo mecánico y rotativo con extracción continua de testigo referido como S-05.

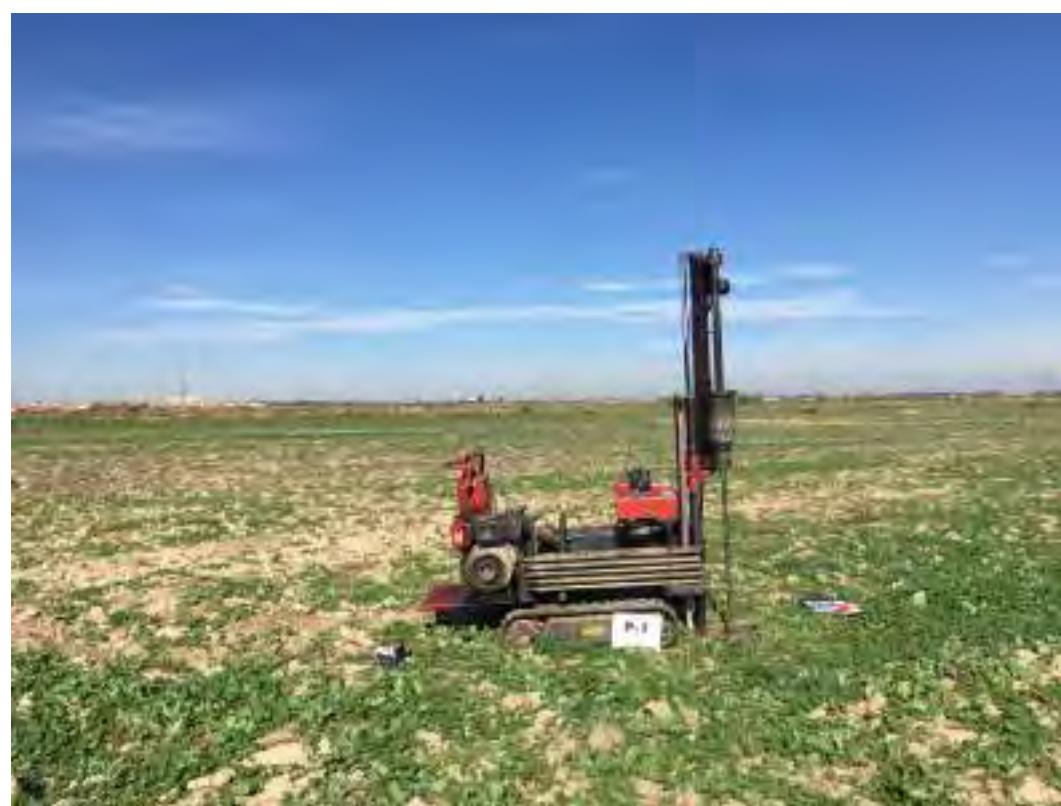
Figura Nº 24.- Trabajos para la realización de la penetración dinámica, tipo DPSH, referida como P-01.

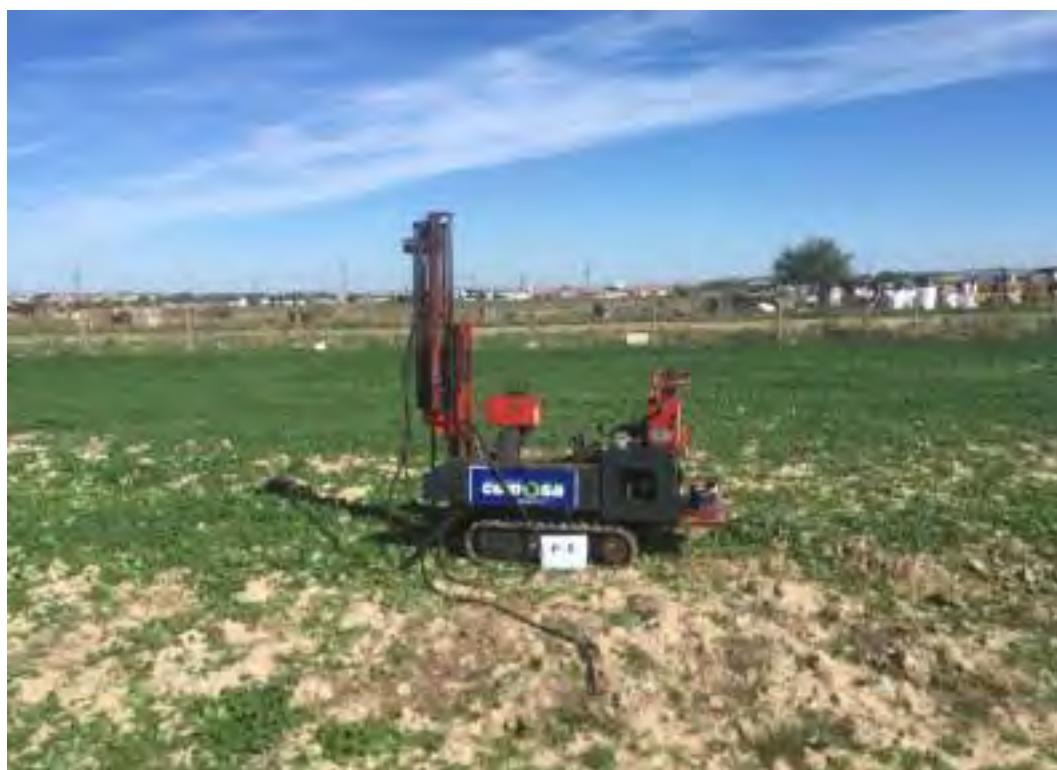
Figura N° 25.- Trabajos para la realización de la penetración dinámica, tipo DPSH, referida como P-02.

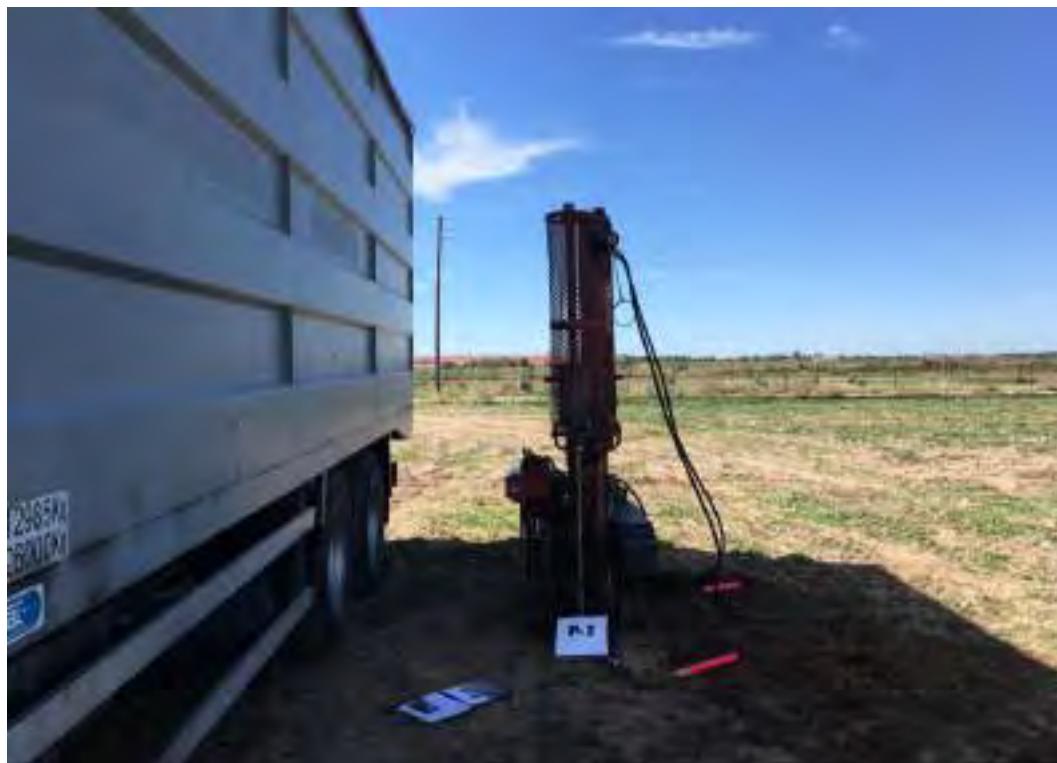
Figura N° 26.- Trabajos para la realización de la penetración dinámica, tipo DPSH, referida como P-03.

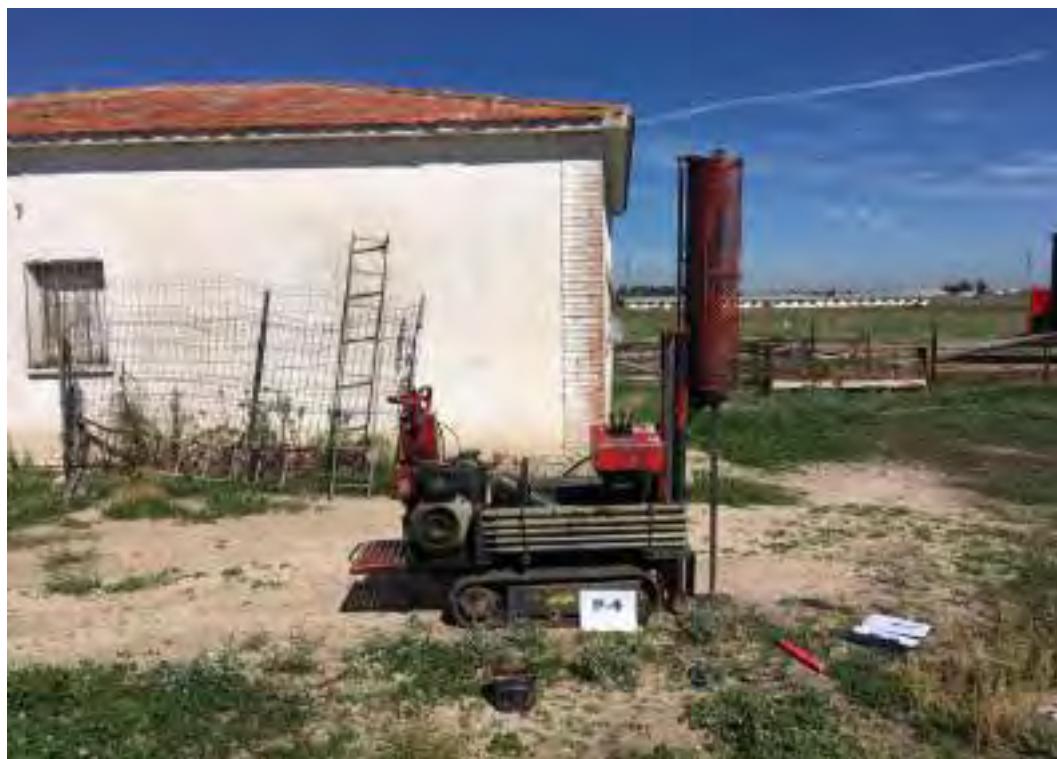
Figura N° 27.- Trabajos para la realización de la penetración dinámica, tipo DPSH, referida como P-04.

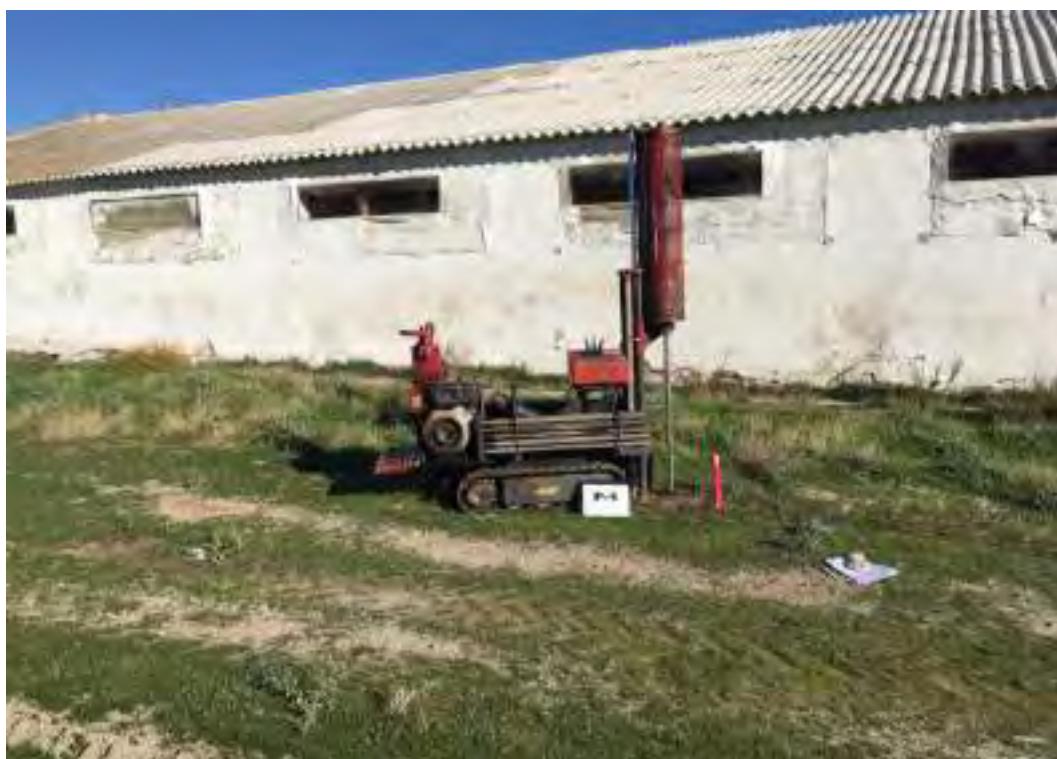
Figura N° 28.- Trabajos para la realización de la penetración dinámica, tipo DPSH, referida como P-05.

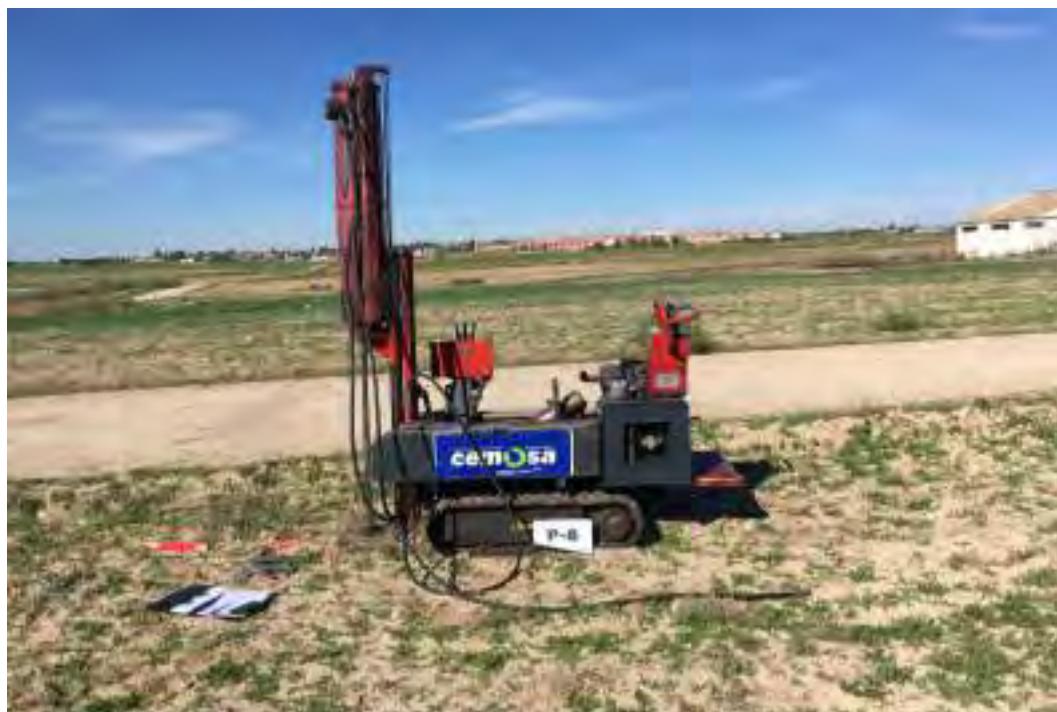
Figura Nº 29.- Trabajos para la realización de la penetración dinámica, tipo DPSH, referida como P-06.

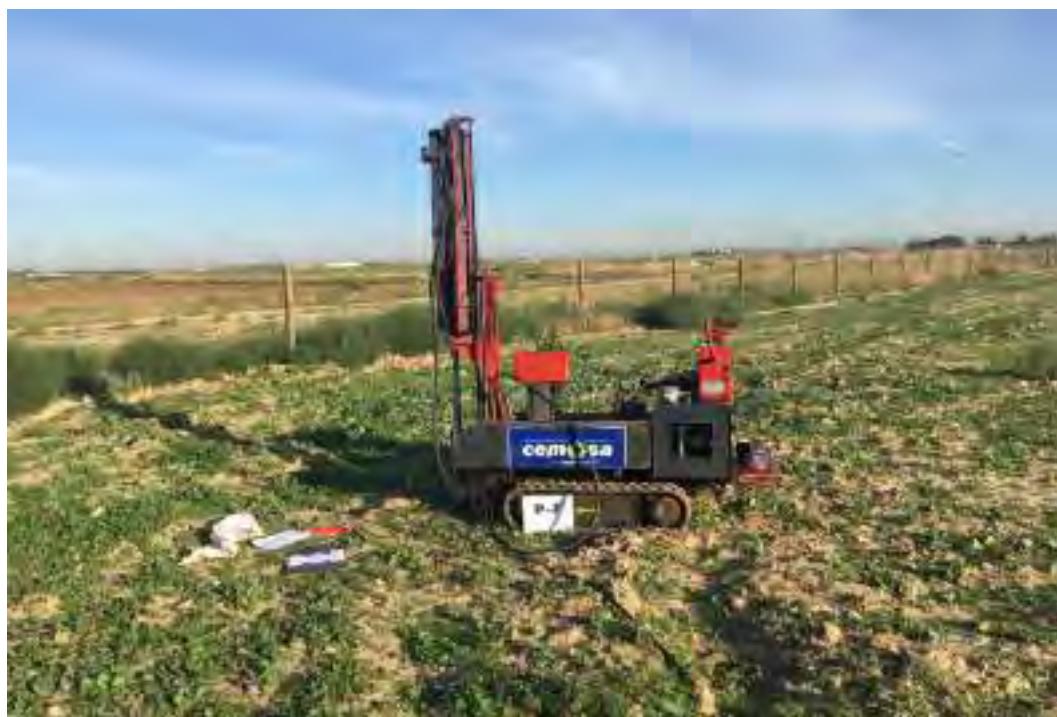
Figura Nº 30.- Trabajos para la realización de la penetración dinámica, tipo DPSH, referida como P-07.

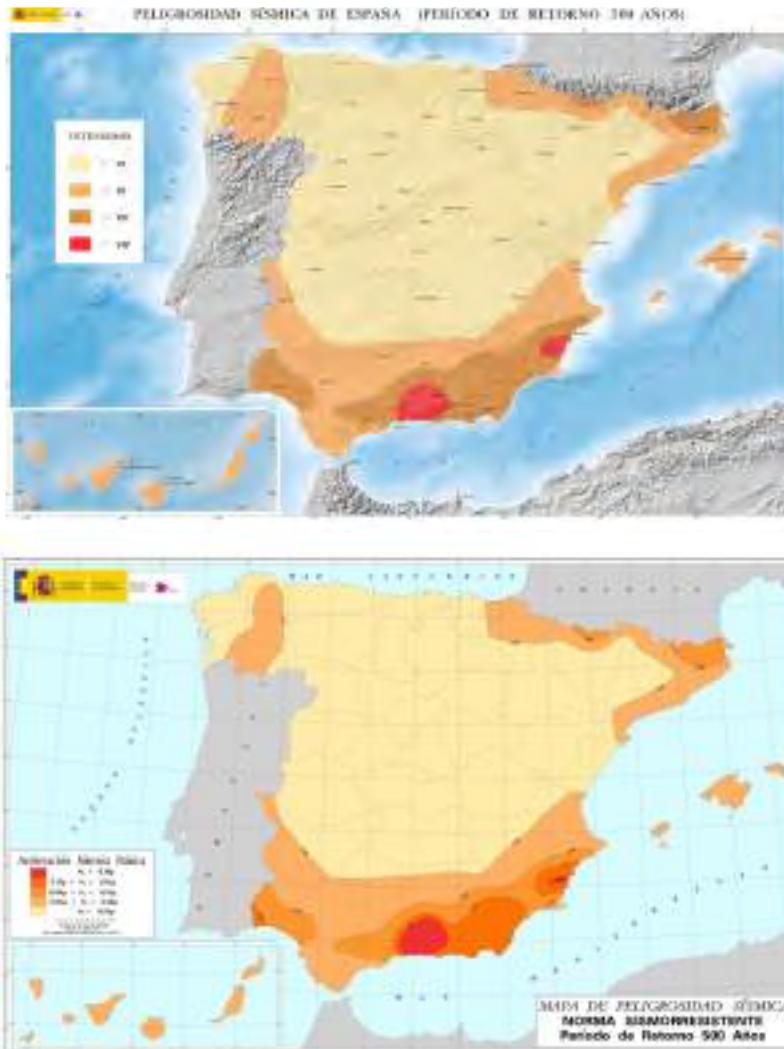
Aceleración sísmica básica	a_b / g	< 0,04
----------------------------	-----------	--------

Figura Nº 34.- Peligrosidad sísmica de España (Periodo de retorno 500 años). Intensidad y aceleración sísmica básica.
