PLAN ESPECIAL DE INFRAESTRUCTURAS PEI-PFOT-191 PSFV ABARLOAR SOLAR Y SUBESTACIÓN ELÉCTRICA Y LÍNEA ASOCIADA.

VERSIÓN INICIAL DEL PLAN: DOCUMENTO PARA APROBACIÓN INICIAL

ANEXO XIII. FICHAS DE ACCESOS

TÉRMINOS MUNICIPALES DE PEZUELA DE LAS TORRES Y CORPA

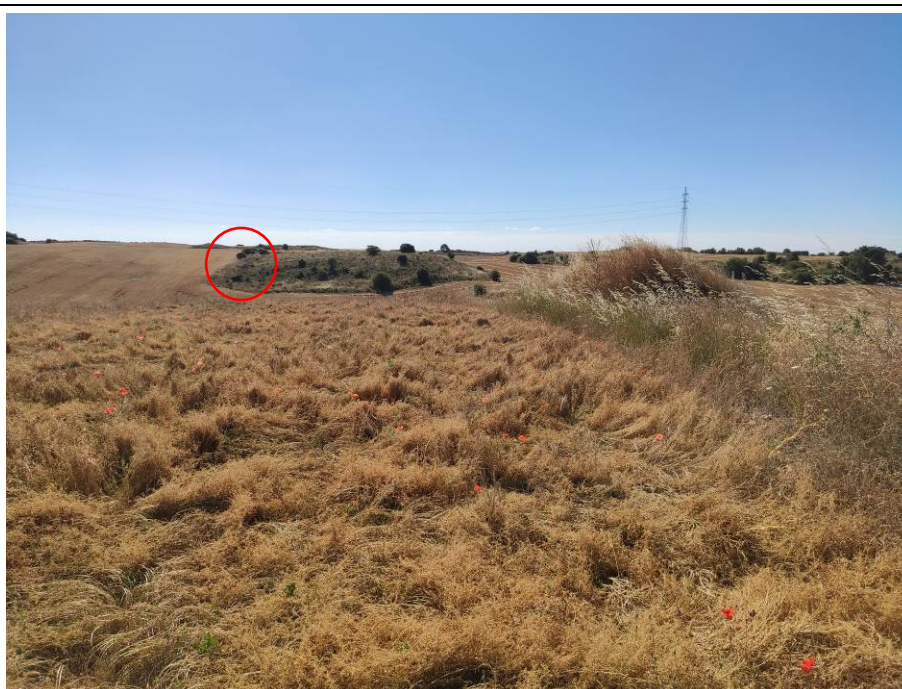
Fotografía de los accesos:

Vista del acceso campo a través y del rodal de vegetación natural donde se localiza el apoyo AA-43

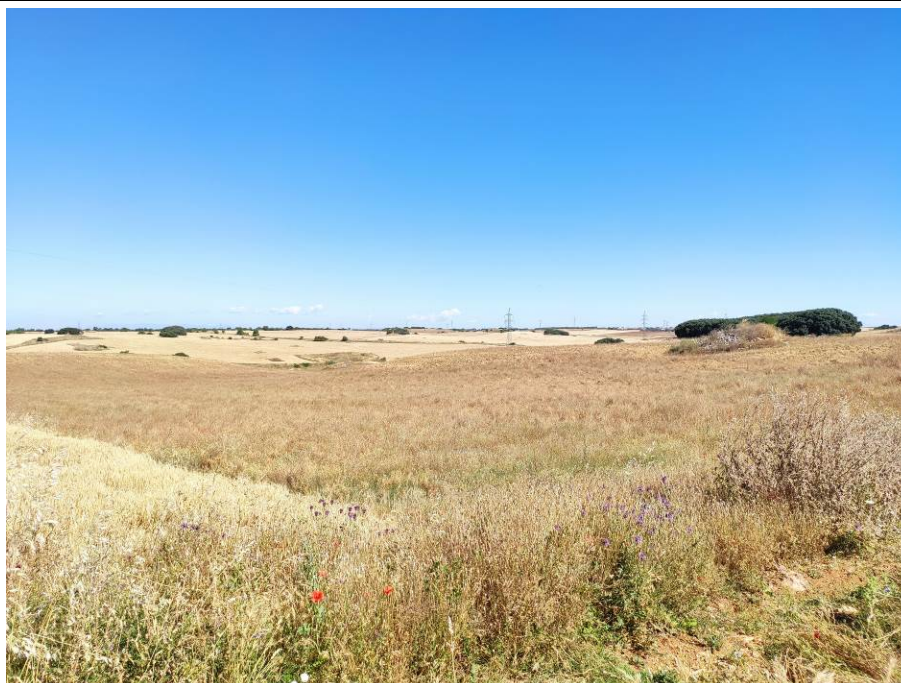
Fotografía de los accesos:

Vista de la parcela donde se localiza el apoyo AA-44

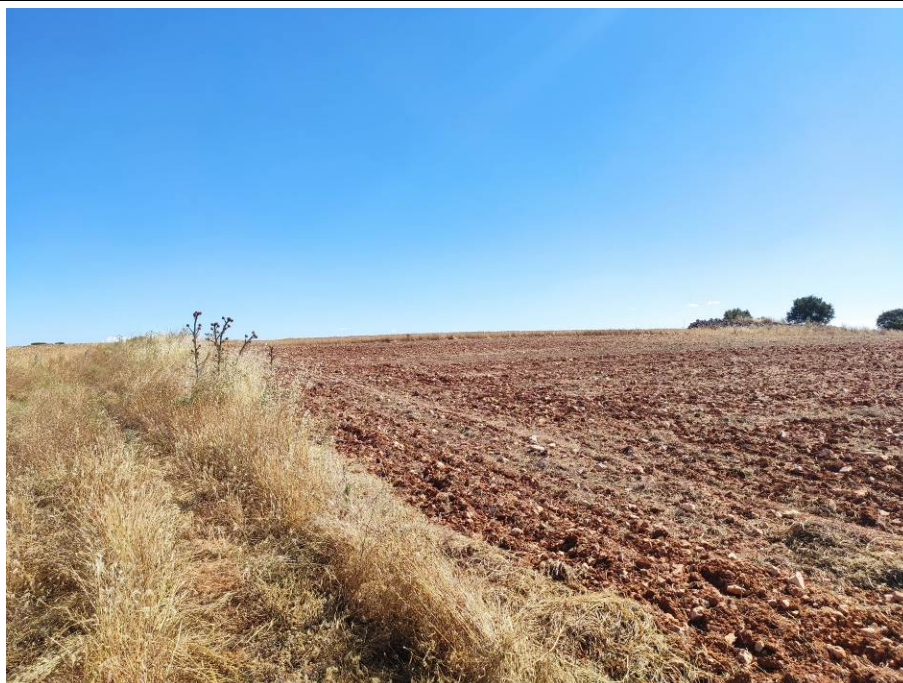
Fotografía de los accesos:

Vista de la parcela donde se localiza el apoyo AA-45

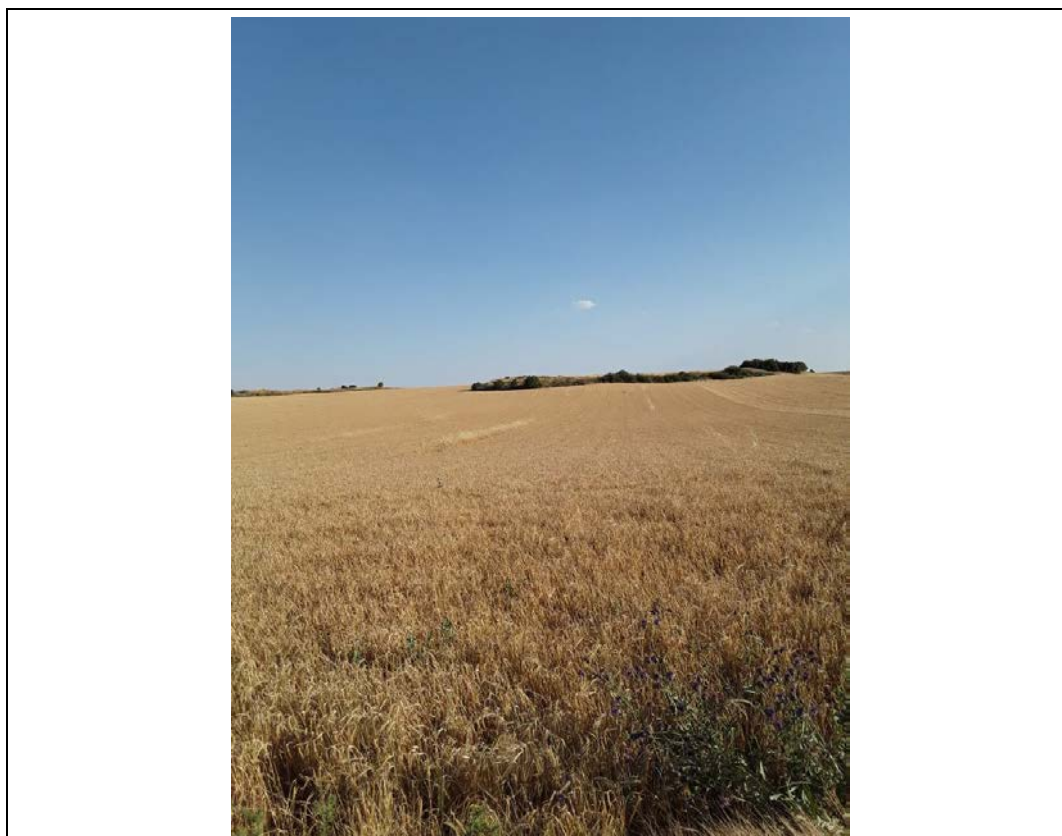
Fotografía de los accesos:

Vista de la parcela donde se localiza el apoyo AA-46

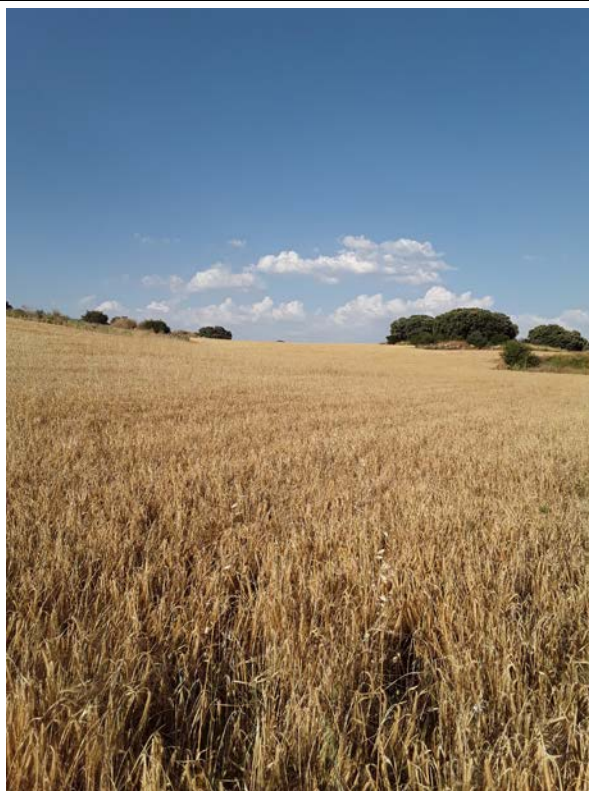
Fotografía de los accesos:

Vista de la parcela donde se localiza el apoyo emplazamiento del apoyo

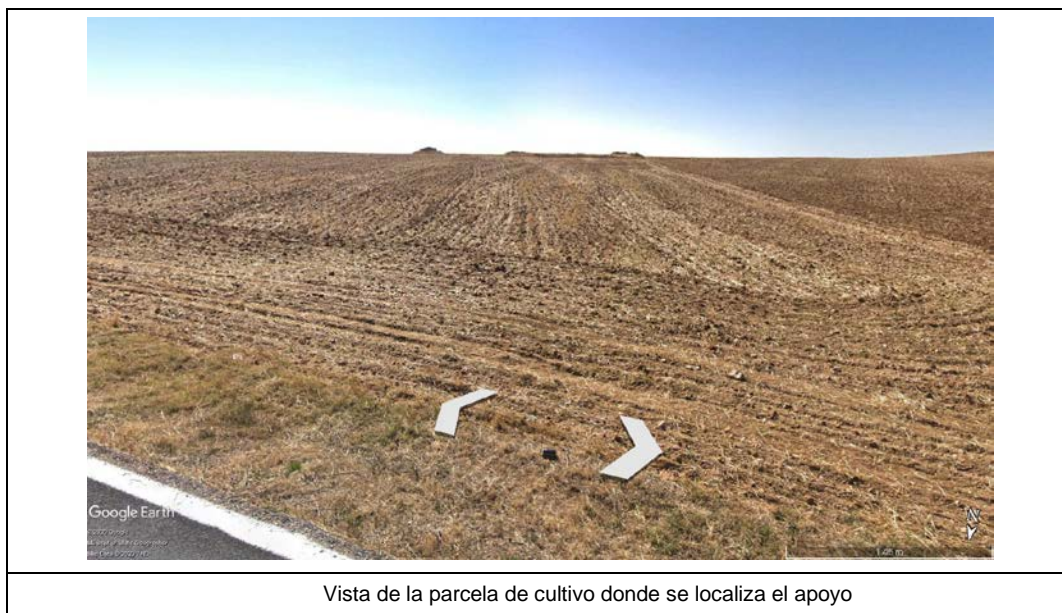
Fotografía de los accesos:

Vista de la parcela de cultivo donde se localiza el apoyo

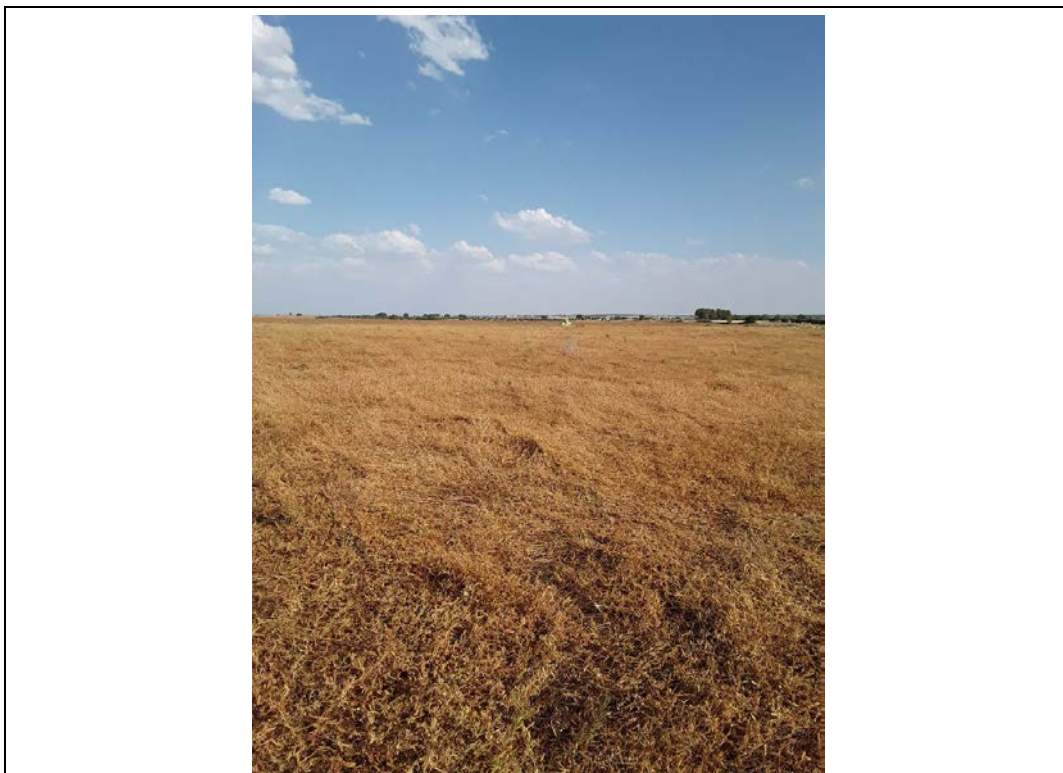
Fotografía de los accesos:

Acceso a la parcela donde se localiza el apoyo campo a través por parcela de cultivo

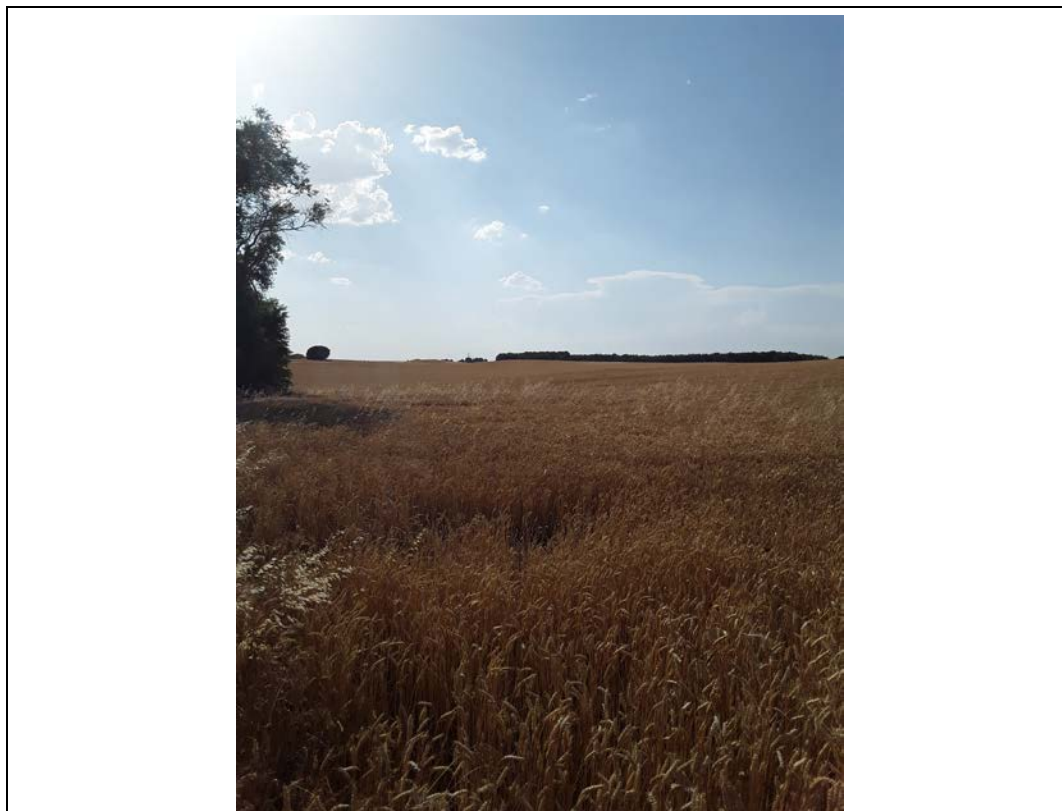
Fotografía de los accesos:

Vista del acceso a la parcela donde se sitúa el apoyo AA-29 en parcela de cultivo

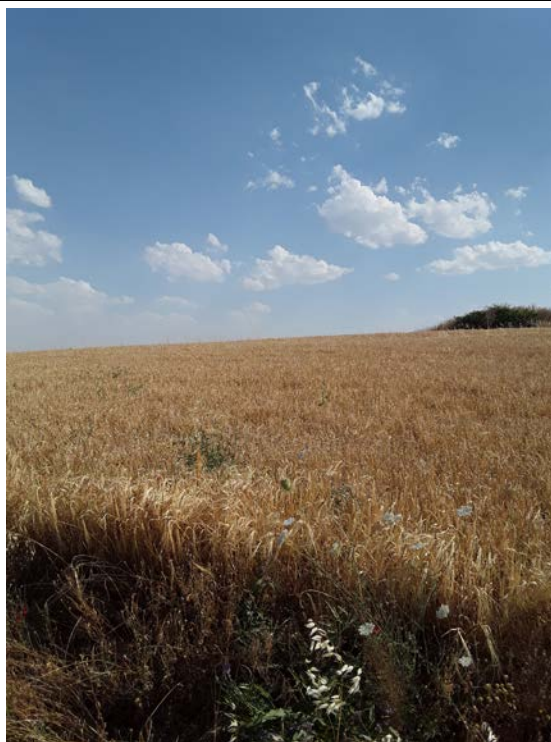
Fotografía de los accesos:

Vista de la parcela de cultivo donde se localiza la SET Abarloar
