**MODIFICACIÓN PUNTUAL DEL PLAN GENERAL DE ORDENACIÓN URBANA  
DE MADRID EN LA PARCELA DEL CAMINO DEL CERRO DEL ÁGUILA Nº6  
(MADRID)**

**ESTUDIO DE CARACTERIZACIÓN DEL SUELO  
FASE I - CARACTERIZACIÓN PRELIMINAR**

**Ref. TMA: 2417SOL/01**

**Julio 2026**

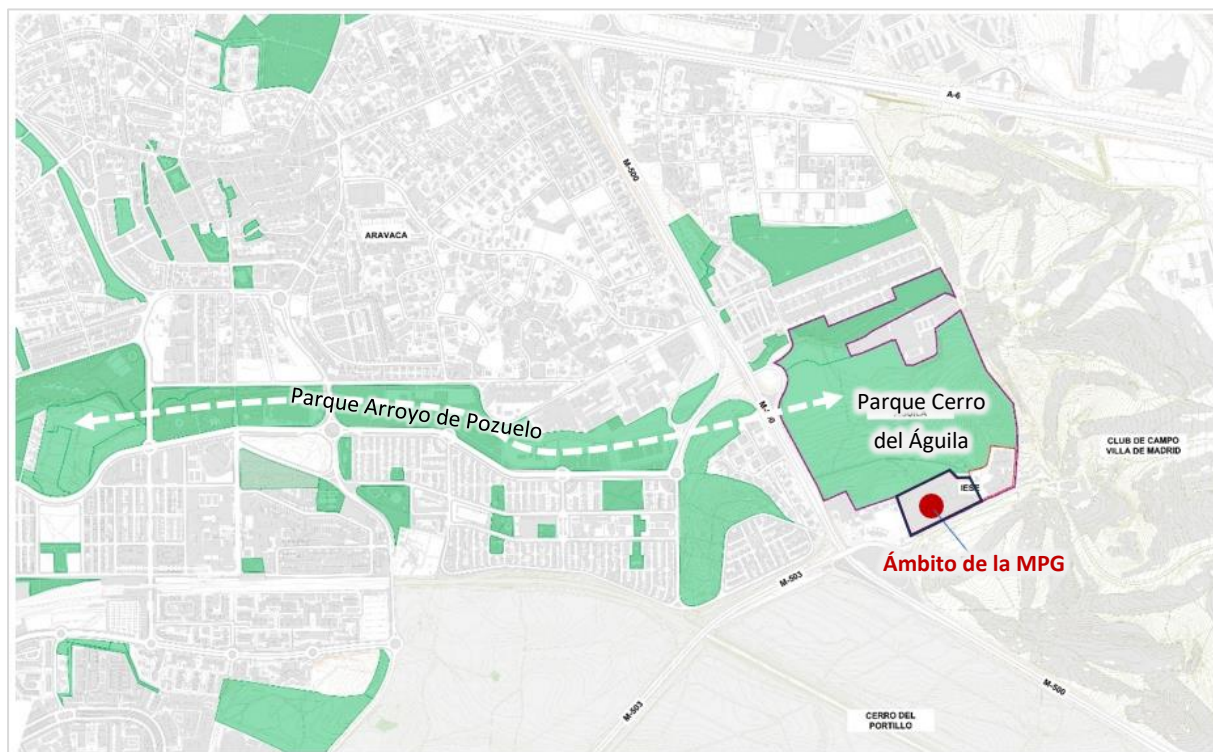
Figura 4. El eje verde articulador del barrio de Aravaca. Fuente: Memoria-Informe de la MPG.

El parque del Arroyo Pozuelo recorre el barrio de oeste a este siendo uno de sus principales elementos organizadores. A lo largo del eje verde se sitúan distintos equipamientos públicos y privados y algunos edificios singulares de oficinas con frente a la M-500.

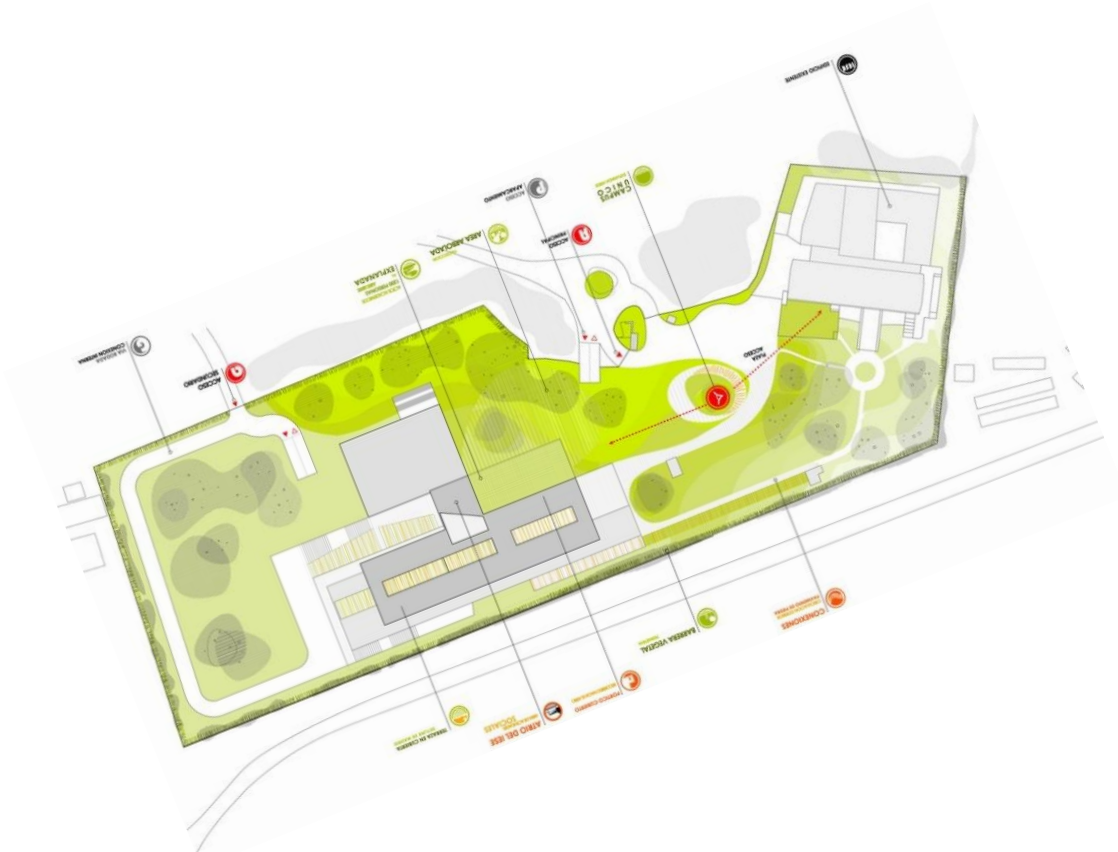
Figura 5. Campus IESE Madrid. Esquema de implantación. Fuente: Memoria-Informe de la MPG.

El Campus del IESE cuenta con dos edificios educativos privados ya ejecutados, uno en cada una de las dos parcelas, implantados entre zonas ajardinadas, según el modelo organizativo de “campus”.

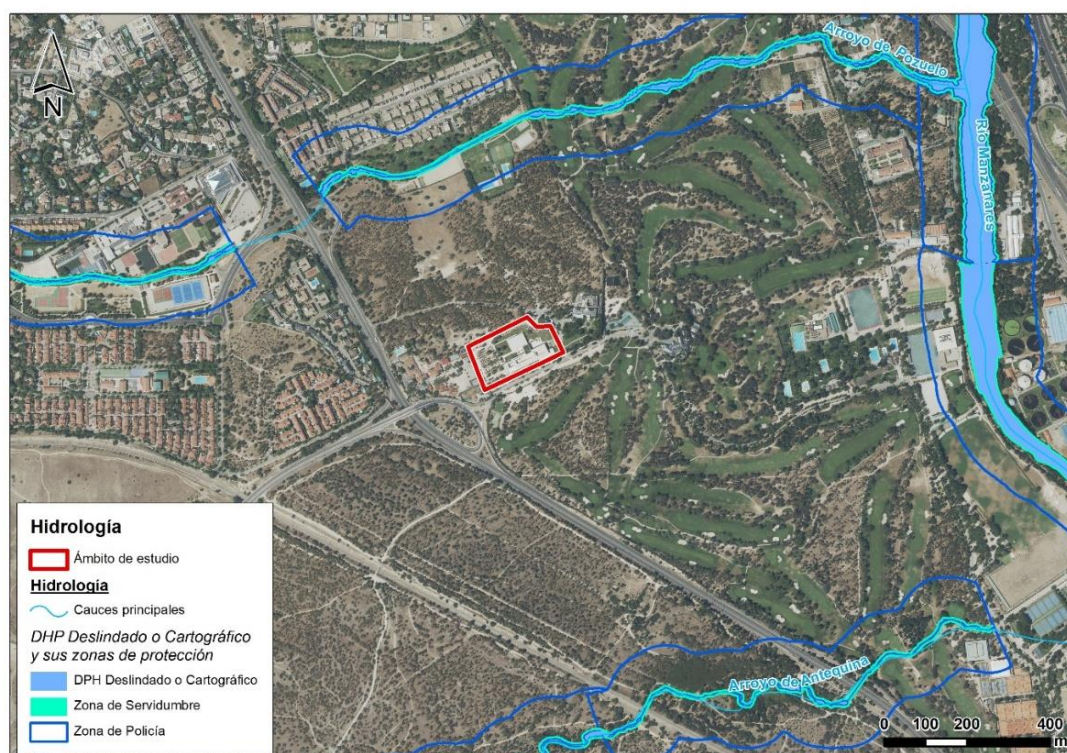
Dentro del ámbito de estudio no discurre ningún río ni arroyo. Los cauces más próximos son el río Manzanares, situado al este a unos 900 m, y el arroyo de Pozuelo, localizado al norte a una distancia aproximada de 500 m. La parcela se sitúa fuera de los límites del Dominio Público Hidráulico (DPH) deslindado y de las zonas de protección asociadas a ambos cauces, incluidas la zona de servidumbre, la zona de policía y las áreas inundables.

Figura 10. Red hidrográfica cercana al ámbito de estudio, así como su DPH Deslindado o Cartográfico (probable) y sus zonas de protección. Fuente: MITERD.

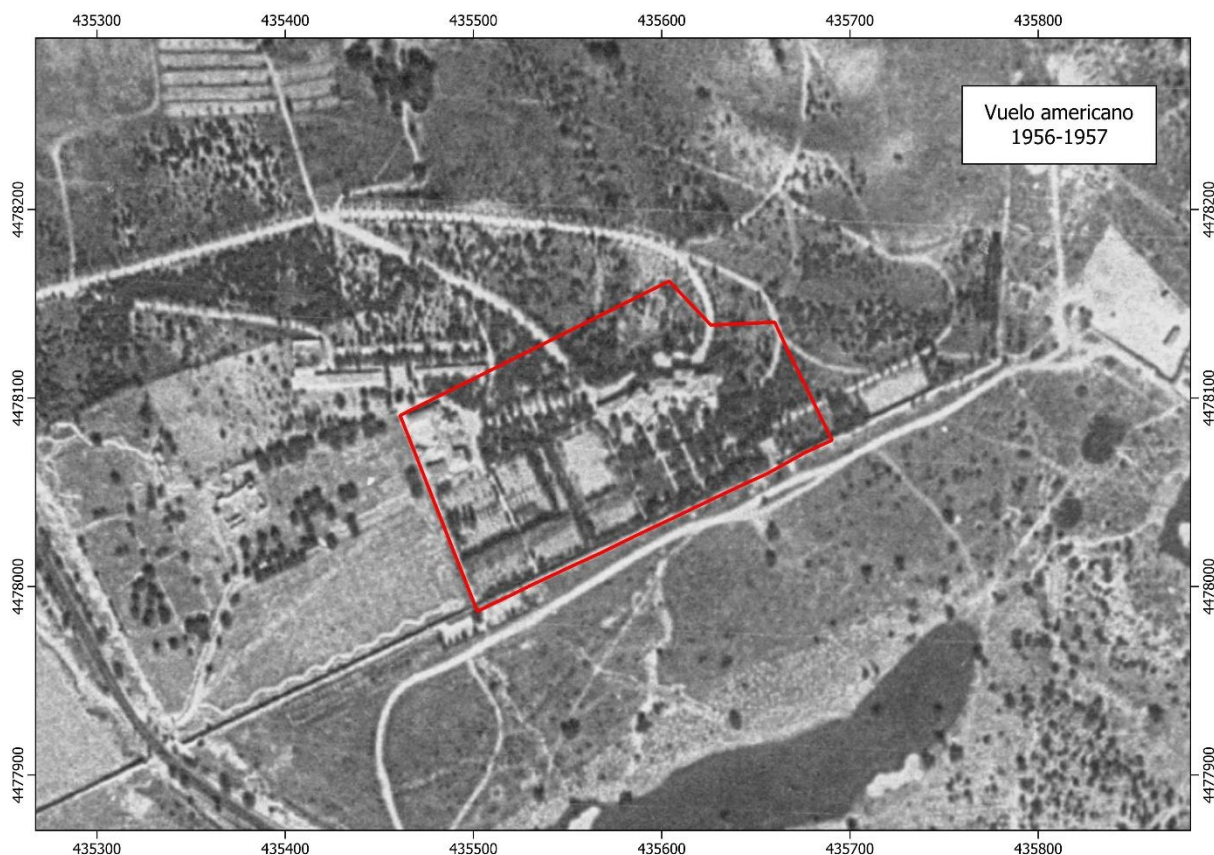
Figura 11. Fotografía aérea vuelo americano 1956

La primera ortofotografía disponible corresponde al “vuelo americano” realizado entre 1956 y 1957. En el entorno del ámbito predominan los espacios abiertos con una combinación de zonas arboladas y superficies despejadas. Al sur se localizan los terrenos del actual Club de Campo Villa de Madrid, inaugurado en el año 1931, donde se identifican algunos hoyos del campo de golf. Asimismo, al suroeste se identifica una finca con escasa cobertura vegetal y arbolado de plantación, en cuyo extremo noreste, colindante con el ámbito, se observa una construcción que parece vinculada a usos ganaderos. Al norte del ámbito, la red de caminos es ya claramente reconocible, destacando el Camino del Cerro del Águila, que discurre de este a oeste. La mayor parte de estos caminos mantienen su trazado en la actualidad y constituyen el único acceso al ámbito. Al oeste se distingue el trazado de la actual carretera M-500, entonces conocida como Carretera de Castilla, y al sur, un camino de tierra cuyo trazado es muy similar al de la actual vía perimetral de los campos de golf del Club de Campo. Junto a este camino, al este del ámbito, se identifica una superficie que parece corresponder a un aparcamiento-

El interior del ámbito lo ocupa una finca residencial compuesta por una edificación principal situada en la zona central y una segunda construcción en la esquina noroeste. Al oeste de la vivienda principal se identifica una pista de tenis. El resto de la parcela está ocupado por un jardín con vegetación ornamental.

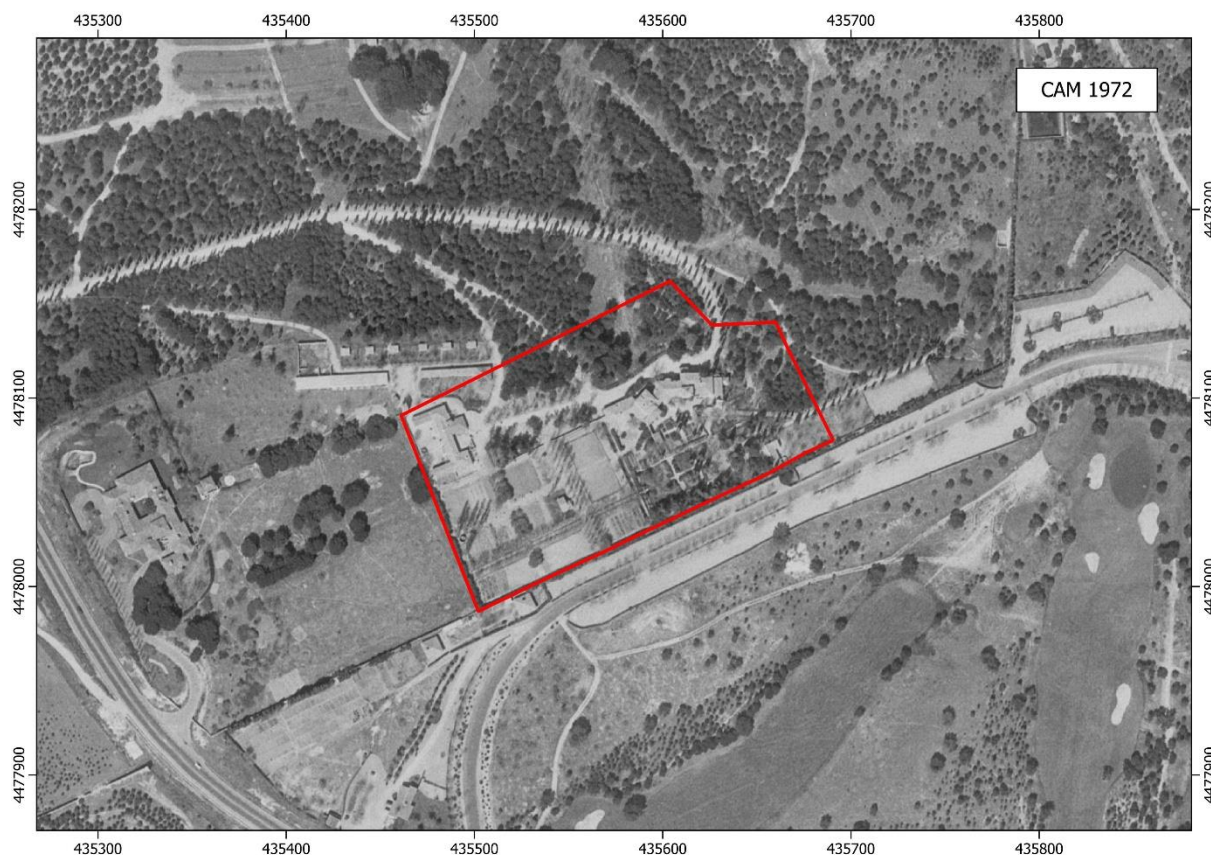
Figura 12. Ortofoto de la Comunidad de Madrid y Corredor del Henares año 1972 a 30 cm.

En 1972, al norte del ámbito se identifica un importante incremento del arbolado respecto a la ortofotografía anterior, correspondiente a la repoblación forestal del actual Parque Cerro del Águila, que da lugar a la configuración del pinar que se conserva en la actualidad. Al sur se observa la ampliación del campo de golf. Al oeste se mantiene la finca existente, conservándose la construcción de uso ganadero identificada en la ortofotografía anterior, a la que se suma una nueva vivienda con piscina. La red de caminos no presenta modificaciones significativas; el Camino del Cerro del Águila mantiene su trazado, mientras que la actual M-500 ha sufrido una ampliación, y muestra una configuración muy similar a la actual. Asimismo, el camino situado al sur ya se encuentra asfaltado y presenta un trazado similar al actual, manteniéndose también el aparcamiento pavimentado ubicado al este. Al este del ámbito se mantiene la zona desprovista de vegetación.

En el interior del ámbito no se aprecian cambios relevantes respecto a la ortofotografía anterior. Se mantiene la finca residencial con la misma disposición de las edificaciones, la pista de tenis y las zonas ajardinadas.

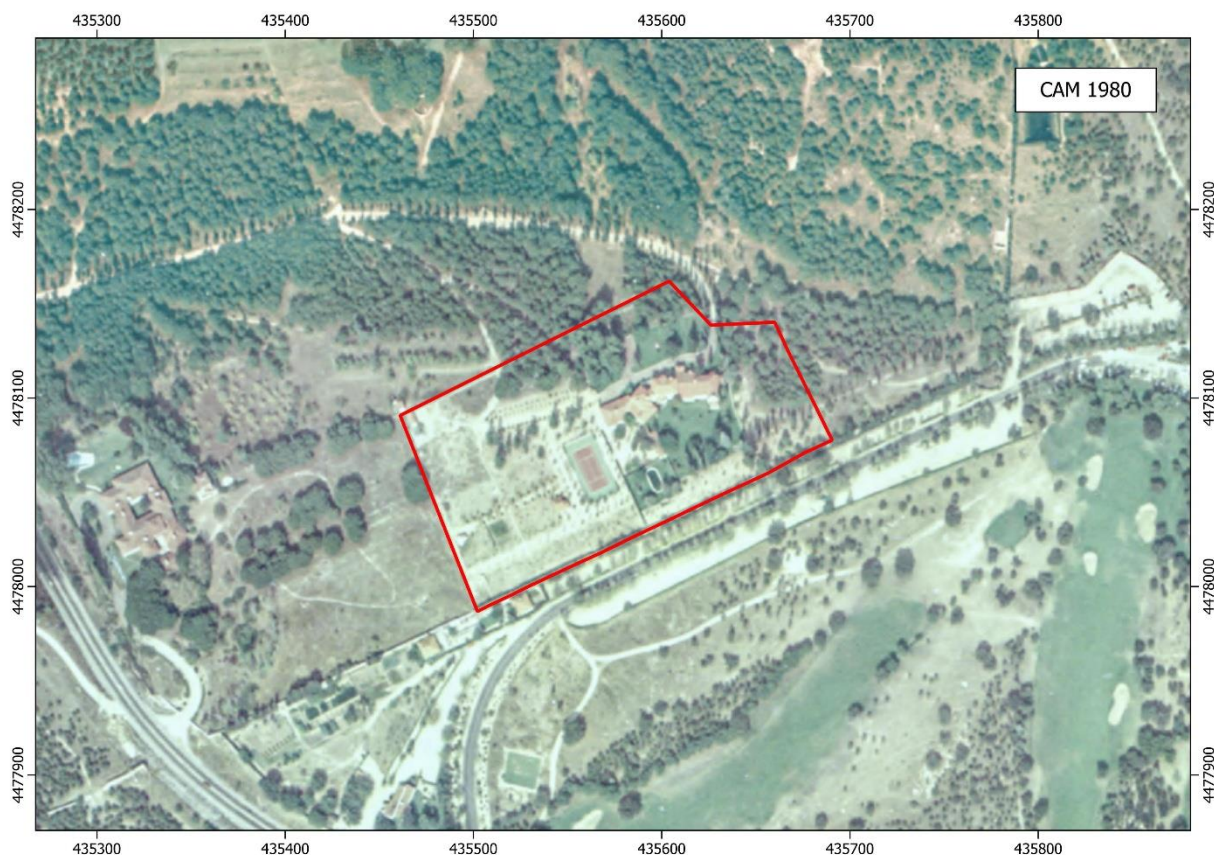
Figura 13. Vuelo fotogramétrico de la Comunidad de Madrid del año 1980 a 36 cm.

Respecto a la ortofotografía anterior, el entorno del ámbito presenta pocas modificaciones. El campo de golf situado al sur y el Parque Cerro del Águila al norte mantienen una configuración similar a la observada en 1972. Asimismo, la finca situada al oeste (actual Fundación Götze) conserva su configuración general excepto por la construcción de uso ganadero identificada en ortofotografías anteriores. La red viaria no experimenta cambios apreciables, manteniéndose la configuración de la M-500, la vía de acceso al sur y el aparcamiento asociado a esta.

En el interior del ámbito se elimina la edificación situada en la esquina noroeste. La vivienda principal y la pista de tenis se mantienen sin cambios relevantes y se modifica la configuración del jardín, incorporándose una piscina.

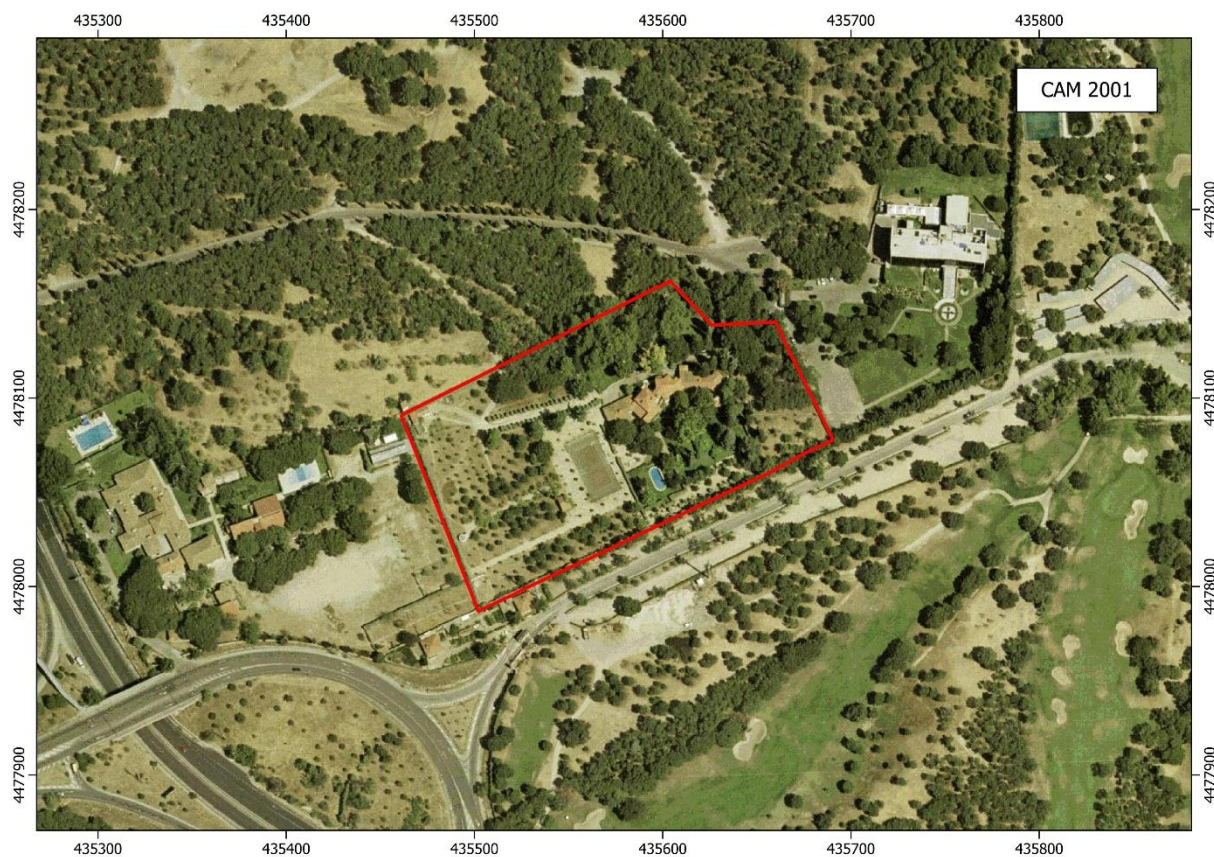
Figura 14. Vuelo fotogramétrico de la Comunidad de Madrid del año 2001 a 30 cm.

Respecto a la ortofotografía anterior, el entorno del ámbito mantiene la misma configuración. La principal transformación corresponde a la ejecución de la actual M-503 y su enlace con la M-500, al oeste del ámbito, cuyo trazado se mantiene hasta la actualidad. Asimismo, en la finca situada al oeste se incorporan nuevas edificaciones, piscinas y construcciones auxiliares. Al este del ámbito se identifica el primer edificio del campus del IESE, inaugurado en 1991, junto con su viario de acceso. El Camino del Cerro del Águila y la superficie situada al este del ámbito han sido asfaltados, adoptando la configuración que mantienen en la actualidad.

En el interior del ámbito no se observan cambios relevantes respecto a la ortofotografía anterior.

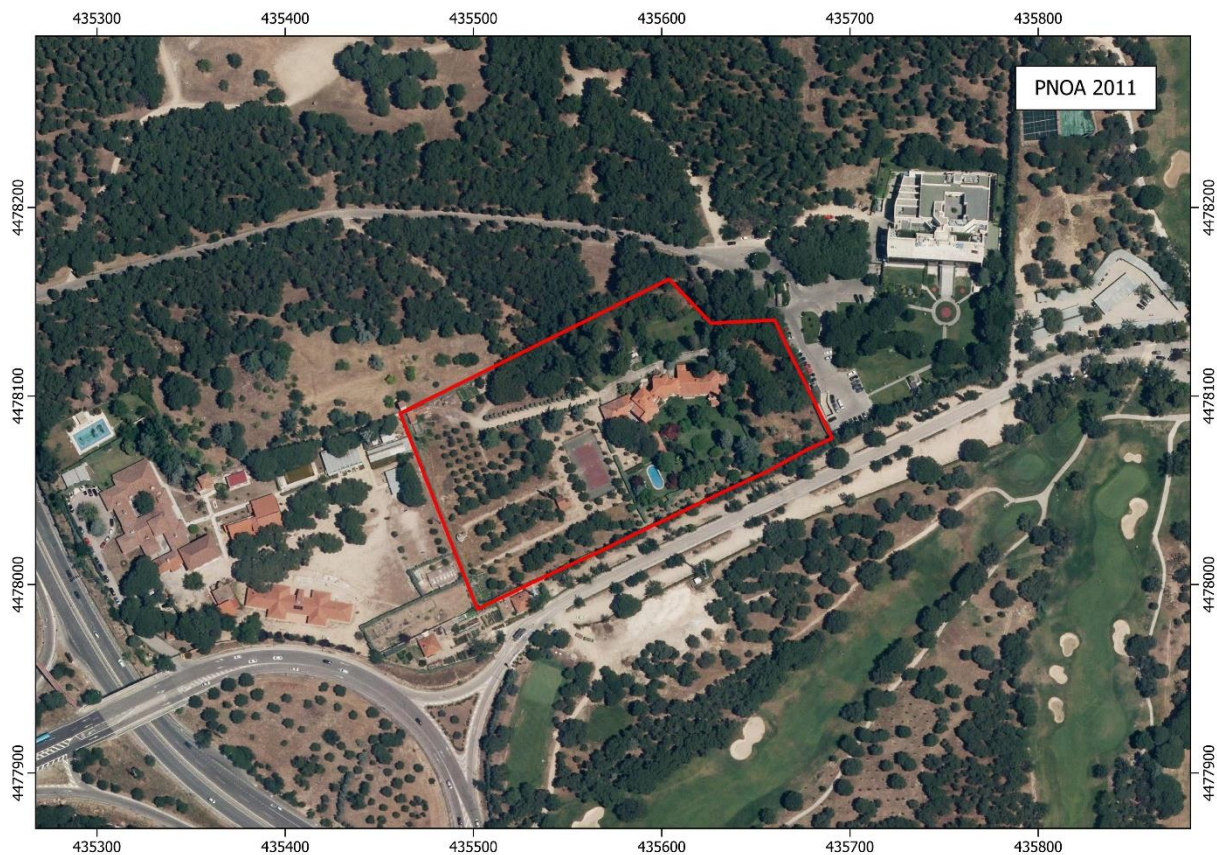
2011

Figura 15. Ortofoto PNOA 2011.

Respecto a la ortofotografía anterior, el entorno del ámbito no sufre cambios significativos. El campo de golf al sur, el pinar del Parque Cerro del Águila al norte y la red viaria, formada por la M-500, la M-503 y los viales de acceso al campo de golf, no presentan modificaciones. En la Fundación Götze aparecen nuevas edificaciones y elementos auxiliares, entre los que se identifican dos invernaderos y varias zonas destinadas a huerto. Al este del ámbito se observa la ampliación del edificio del IESE y el uso de aparcamiento de la superficie asfaltada al este del ámbito.

En el interior del ámbito no se aprecian cambios relevantes respecto a la ortofotografía anterior.

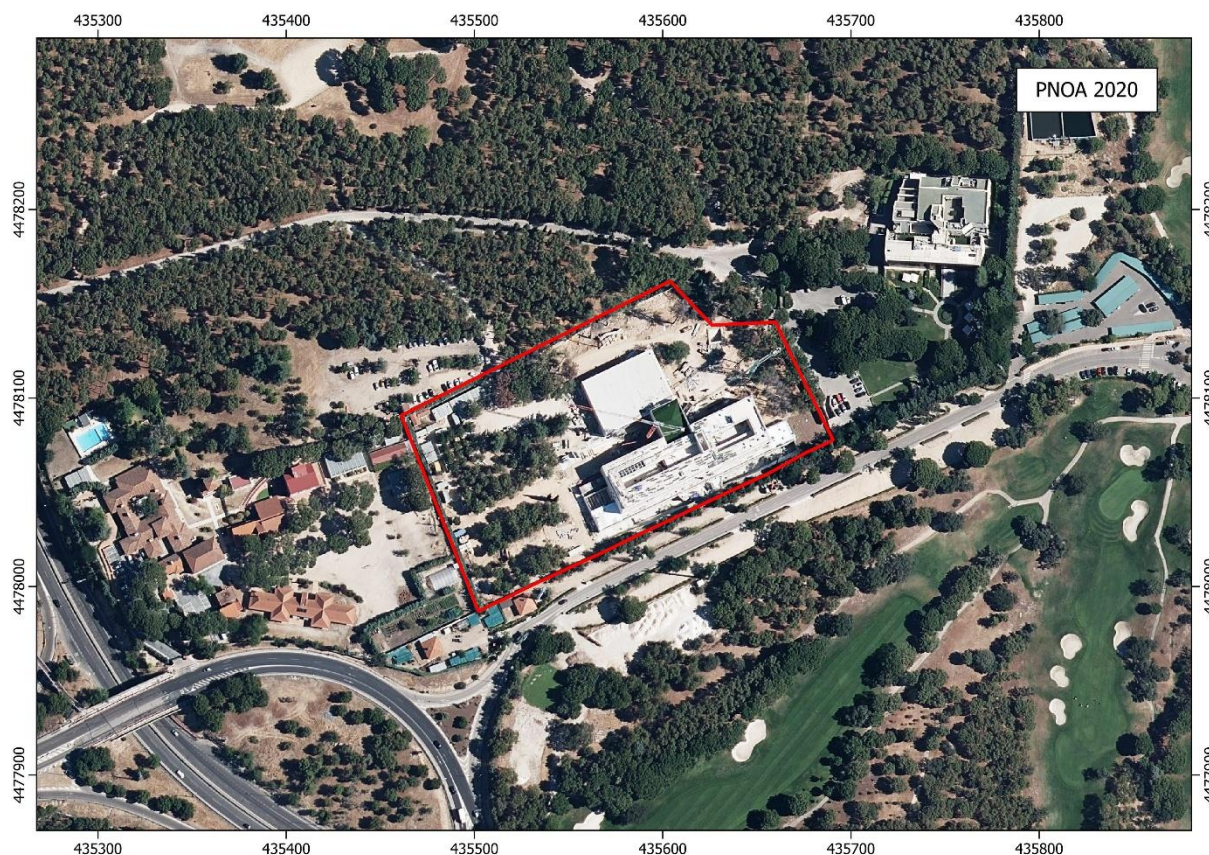
2020

Figura 16. Ortofotografía PNOA 2020.

Respecto a la ortofotografía anterior, el entorno del ámbito mantiene prácticamente la misma configuración. Al oeste se incorporan nuevas construcciones auxiliares en el complejo educativo de la Fundación Götze, y al noroeste, en la zona donde históricamente se localizaba la edificación de uso ganadero identificada en las primeras ortofotografías, se observa una superficie sin pavimentar destinada a aparcamiento de vehículos. El resto de los elementos del entorno, incluyendo el campo de golf, el Parque Cerro del Águila, la red viaria y el campus del IESE situado al este, no presentan cambios relevantes.

En el interior del ámbito, la finca residencial existente desde las primeras ortofotografías ha sido sustituida por el nuevo edificio del campus del IESE, en construcción, pero inaugurado ese mismo año (2020). Se identifican los elementos característicos de una obra en ejecución, como zonas de acopio y estacionamiento de vehículos y maquinaria, grúas y casetas de obra. Asimismo, se aprecia la conservación del arbolado localizado en la zona oeste del ámbito. Esta actuación supone la ampliación del campus por el suroeste, el actual edificio Executive.

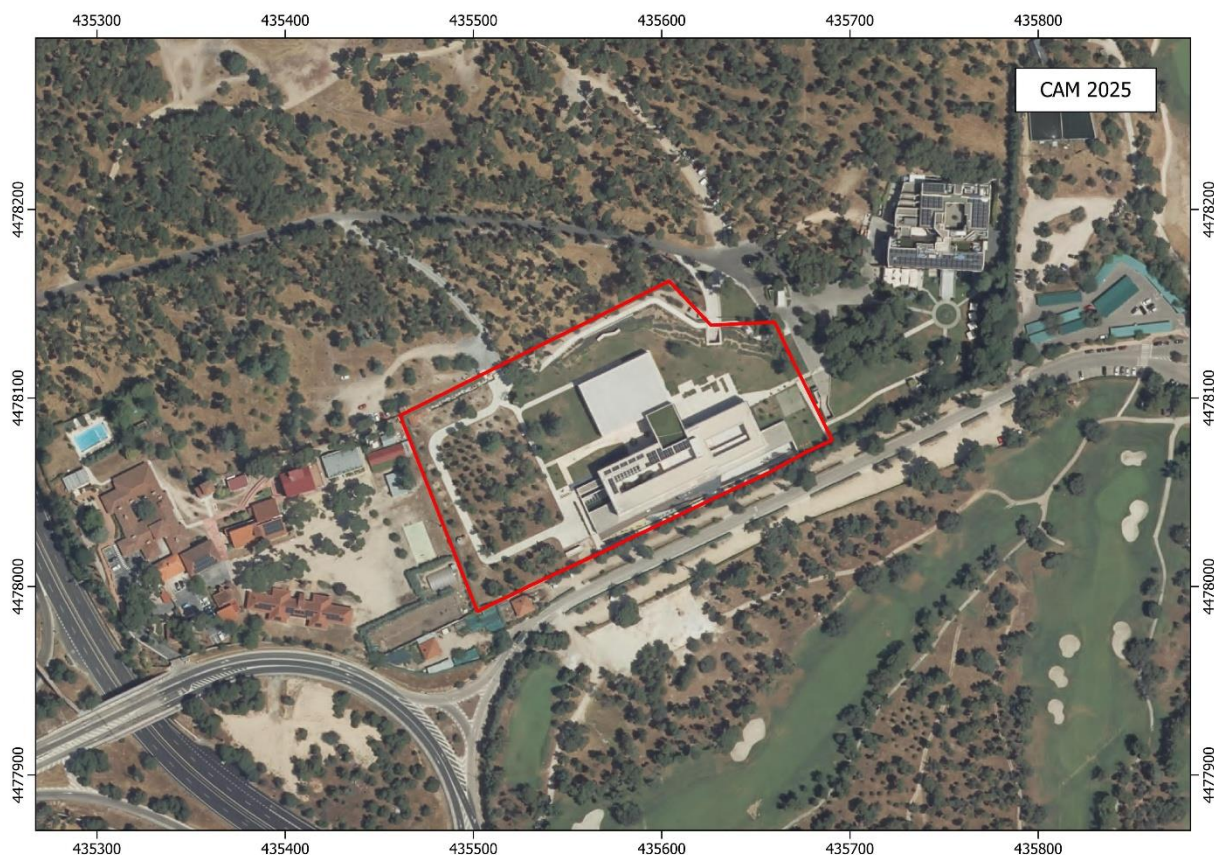
Figura 17. Ortofoto de la Comunidad de Madrid año 2025 a 25 cm.

Respecto a la ortofotografía anterior, el entorno del ámbito no sufre cambios significativos. Como principal modificación, se observa el asfaltado del camino que conecta el Camino del Cerro del Águila con el ámbito. Asimismo, la superficie destinada a aparcamiento sin pavimentar situada al noroeste del ámbito reduce su extensión, aunque sigue utilizándose para el estacionamiento de vehículos.

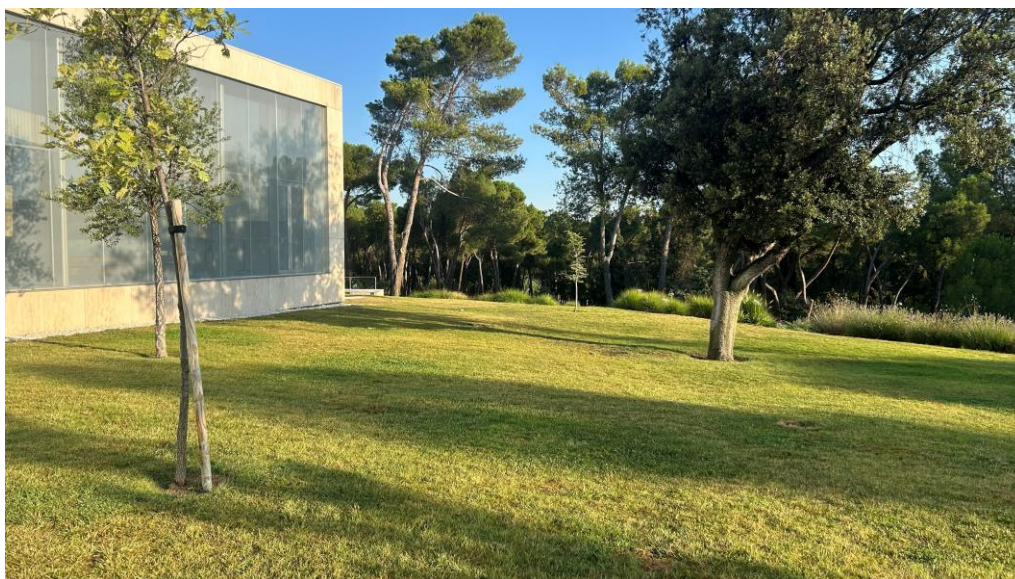
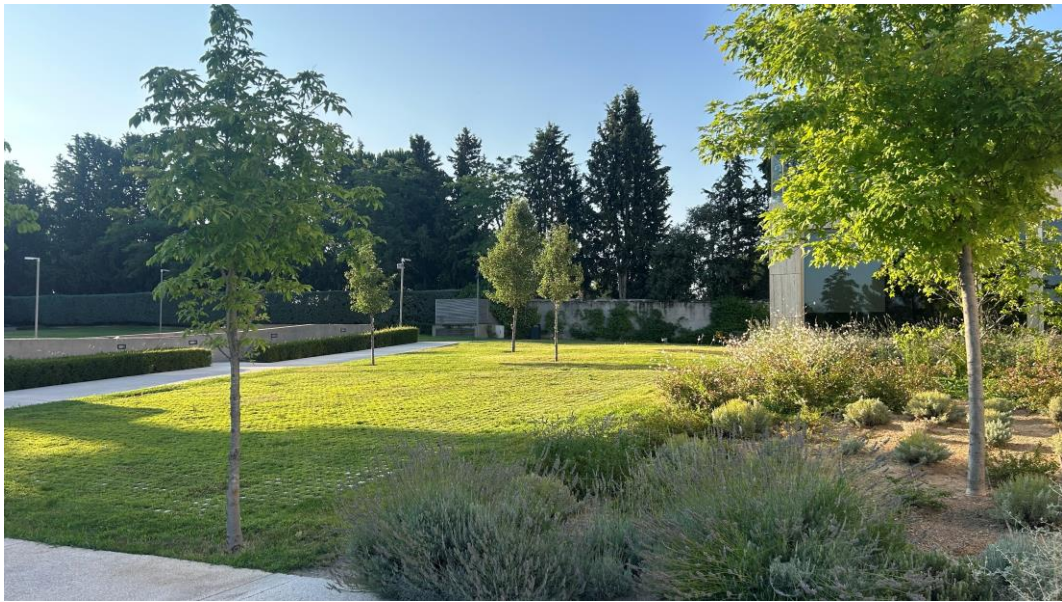
La superficie del ámbito no ocupada por la edificación está destinada principalmente a caminos peatonales y espacios libres ajardinados formados por césped, plantas aromáticas y arbolado ornamental. Asimismo, se identifican varias superficies ejecutadas con pavicésped, que permiten la infiltración del agua de lluvia y se pueden utilizar ocasionalmente para el estacionamiento de vehículos o la instalación temporal de elementos auxiliares.

*Figura 19.      Zonas ajardinadas en el ámbito (1)*

*Figura 20. Zonas ajardinadas en el ámbito (2)*

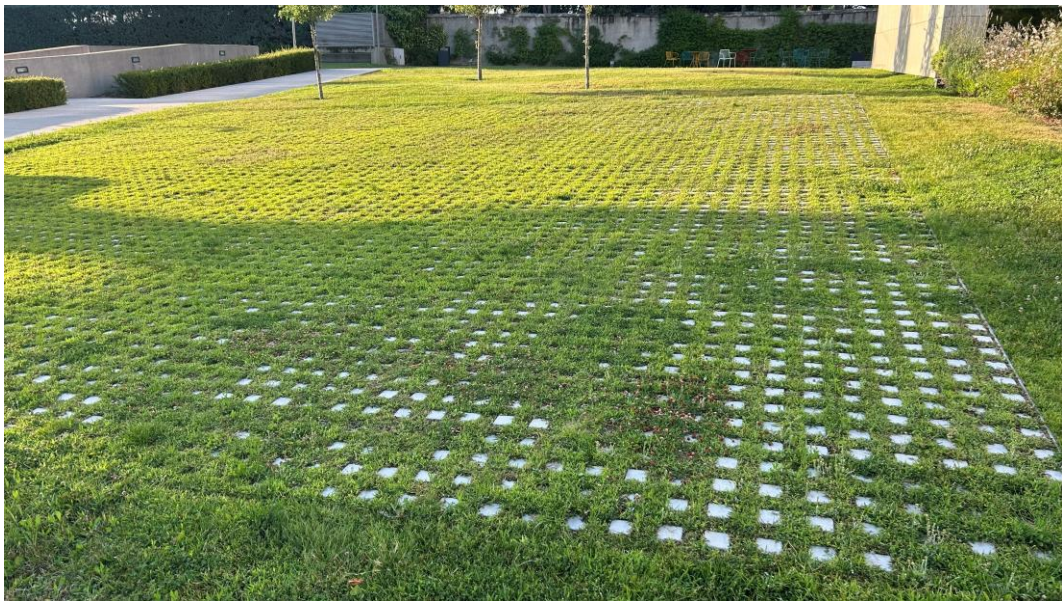
*Figura 21. Zona de pavicésped en el ámbito*

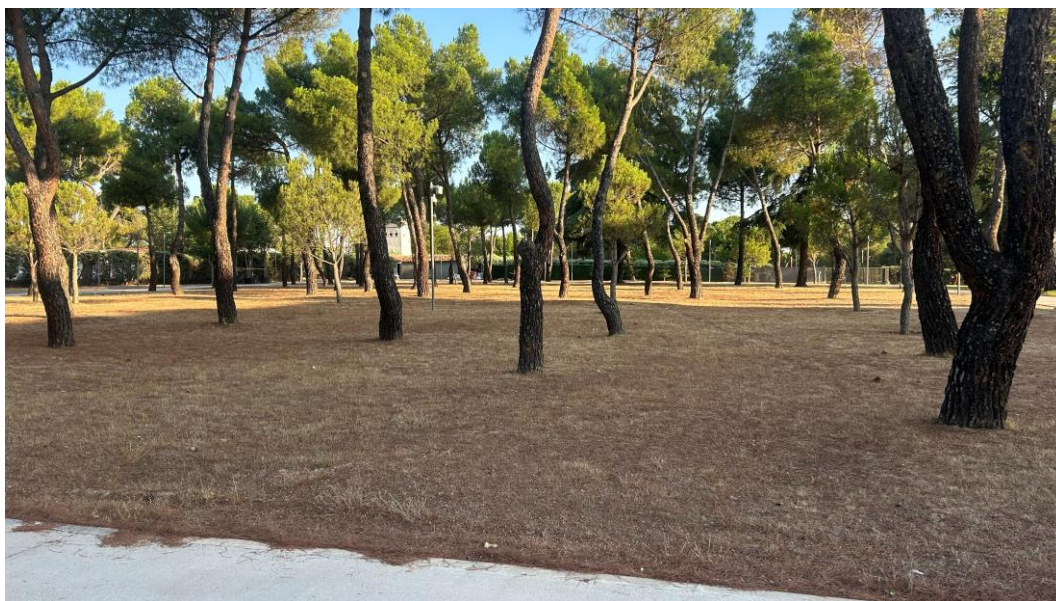
La zona oeste del ámbito corresponde al espacio con mayor interés desde el punto de vista ambiental. Se trata de una masa de pinar de repoblación conservada durante la construcción del edificio, formada principalmente por pinos y rodeada por un camino peatonal. Aunque presenta un mayor grado de naturalización que el resto de la parcela, se trata de una zona ajardinada y objeto de mantenimiento.

*Figura 22. Pinar conservado en la zona oeste del ámbito*

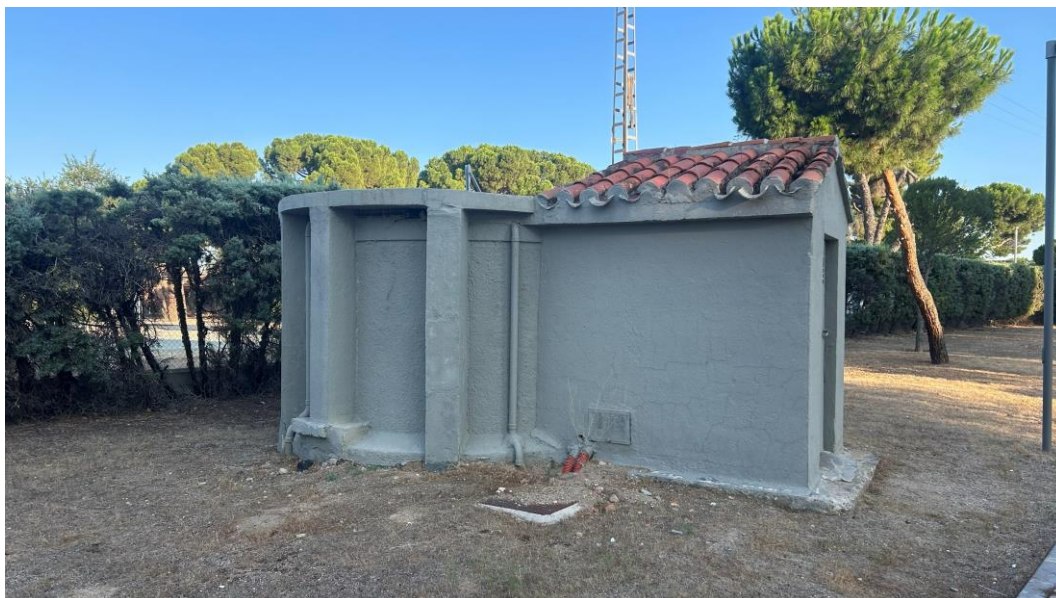
Junto al pinar se localizan dos construcciones auxiliares. La primera corresponde a una caseta destinada al sistema de riego o bombeo de agua para el mantenimiento de las zonas ajardinadas. Junto a la segunda se observaron materiales de jardinería y pequeñas cantidades de material de construcción, principalmente ladrillos, por lo que se deduce que esta construcción se destina al almacenamiento de este tipo de materiales. En ninguna de estas instalaciones se observaron indicios de contaminación.

*Figura 23. Caseta destinada al sistema de riego*

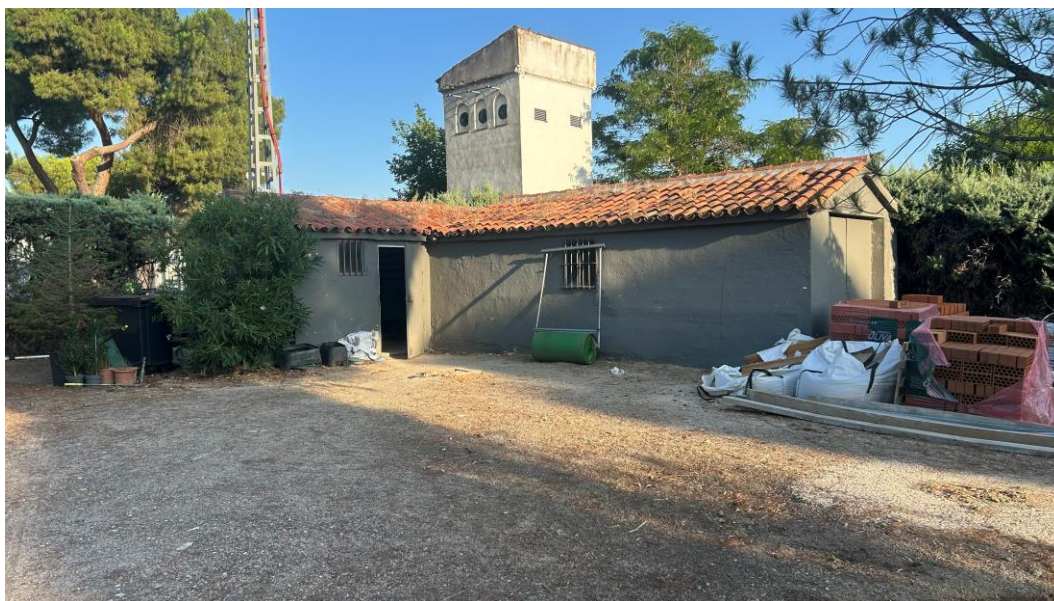
Figura 24. Caseta de almacenamiento de material de jardinería y de construcción

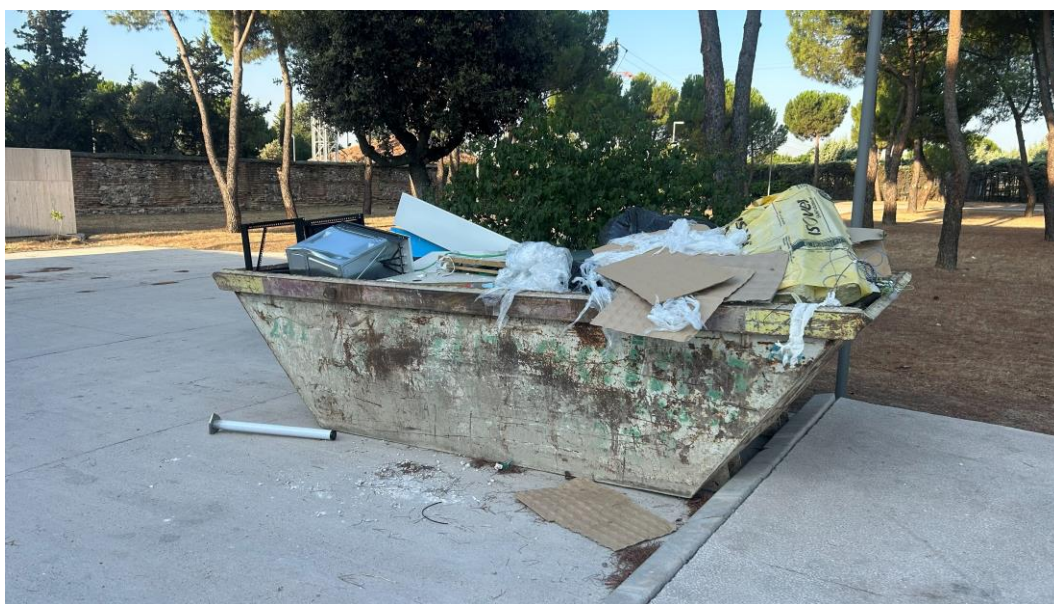
También junto al pinar se identificó un contenedor de residuos de construcción y demolición (RCD), situado sobre una superficie pavimentada. En el momento de la visita contenía exclusivamente residuos inertes, sin apreciarse indicios de vertidos o afecciones al suelo en su entorno.

Figura 25. Contenedor de residuos de construcción y demolición (RCD) ubicado en la zona oeste del ámbito
