**INVESTIGACIÓN DE LA CALIDAD DEL  
SUELO (FASE II)**

**VERTEDERO DE LODOS DE LOECHES DEL  
CANAL DE ISABEL II**

**ADENDA A LA INVESTIGACIÓN DE LA  
CALIDAD DEL SUELO (FASE II)  
PLANTA DE LODOS DE LOECHES DEL  
CANAL DE ISABEL II**

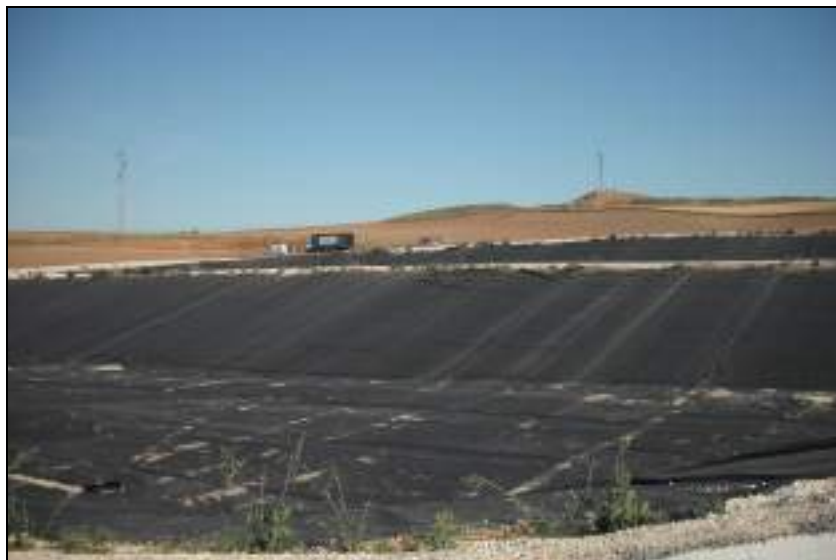
**Figura 3**                      **Celdas de vertido**

Se han excavado e impermeabilizado dos celdas de vertido de, aproximadamente, 7.867 y 7.999 m<sup>2</sup> de área, destinadas a albergar los fangos procedentes de la unidad de secado térmico de fangos y, eventualmente, los tratados en la nave de secado previo. La profundidad media de las celdas es de 4 m.

Tanto el fondo como los taludes de la celdas se han compactado hasta llegar a un grado de compactación del 95% P.N. (UNE 103500). El sistema de impermeabilización ejecutado en las celdas (en orden ascendente comenzando por la parte más profunda) ha consistido en los siguientes elementos:

- Geocompuesto de bentonita.
- Geomembrana de polietileno de alta densidad (PEAD).
- Georred de drenaje.

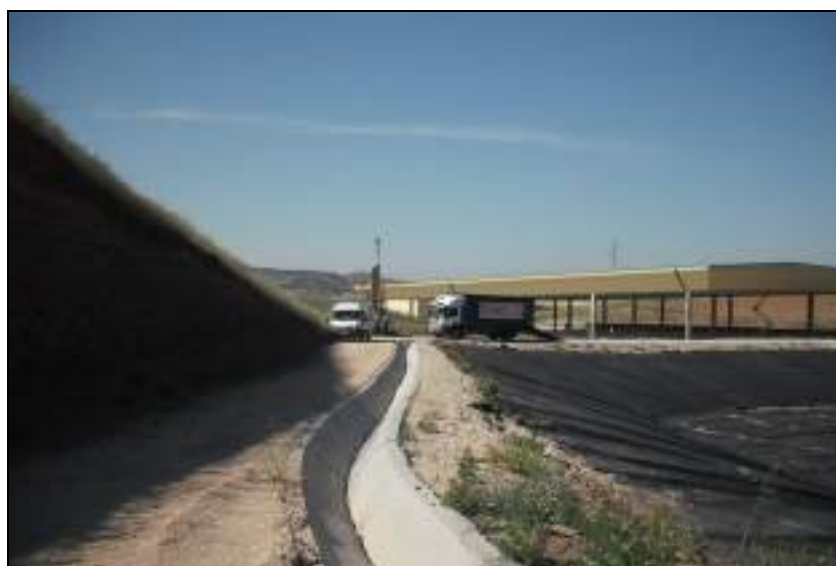
**Figura 4**                      **Red de drenaje**

Las redes de recogida de lixiviados se encuentran unidas entre las dos celdas y conducen la totalidad de los lixiviados a la planta de tratamiento.

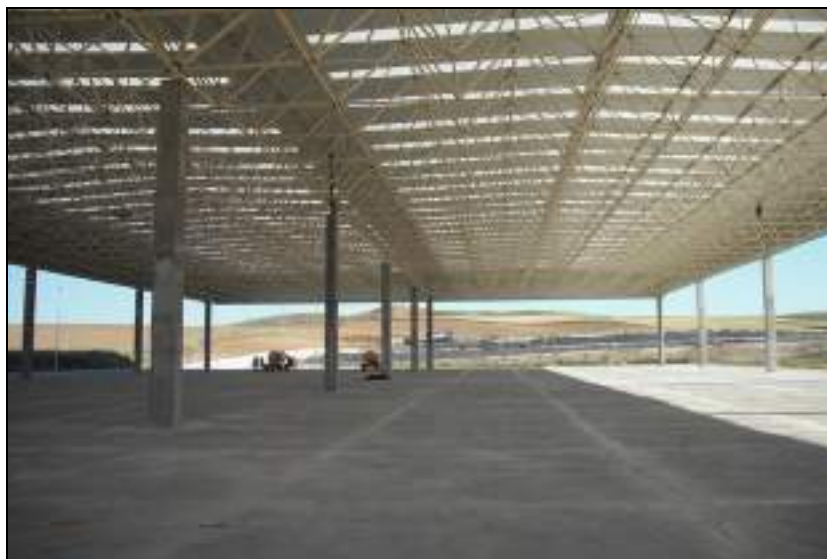
**Figura 5** Nave de secado al sur de las celdas

En esta plataforma, en circunstancias especiales y con carácter extraordinario, el lodo se dispondrá durante un tiempo para rebajar su humedad antes de depositarlo en las celdas del vertedero. Esta nave se encuentra al sur de las celdas de vertido.

La evacuación de los lixiviados en la plataforma se realizará en dirección norte -sur aprovechando la pendiente con la que se ha diseñado la nave, que es del 3%.

Para evitar derrames accidentales por los laterales este y oeste se ha previsto una recogida en el borde de losa. Los lixiviados generados circularán sobre la losa y serán recogidos por tres canaletas prefabricadas embebidas en dicha losa de hormigón y situadas a un nivel inferior respecto a la superficie.

Las aguas percoladas a través de la losa y filtradas por la zahorra artificial son conducidas por la propia pendiente de la nave y recogidas en un único dren, constituido por un tubo ranurado de PVC de DN 100. Dicho dren se conecta con un pozo, a su vez integrado en la red general de lixiviados, garantizándose así la ausencia de filtraciones hacia el terreno.

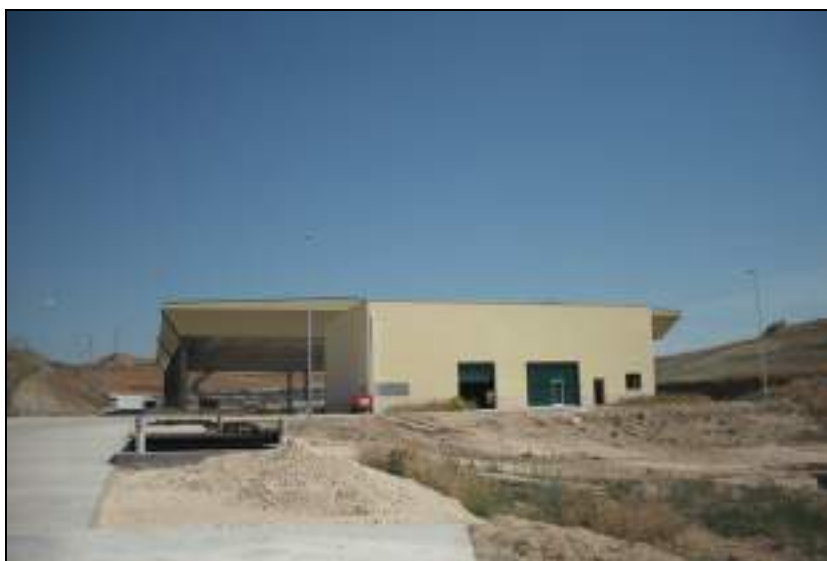
**Figura 6** Nave de tratamiento de lixiviados, aguas abajo de la instalación

La planta tratará los lixiviados procedentes de las celdas en explotación y del área de secado, con objeto que el efluente reúna las condiciones necesarias para su vertido a la red de saneamiento. Este edificio se encuentra totalmente hormigonado e impermeabilizado para no afectar al terreno natural.

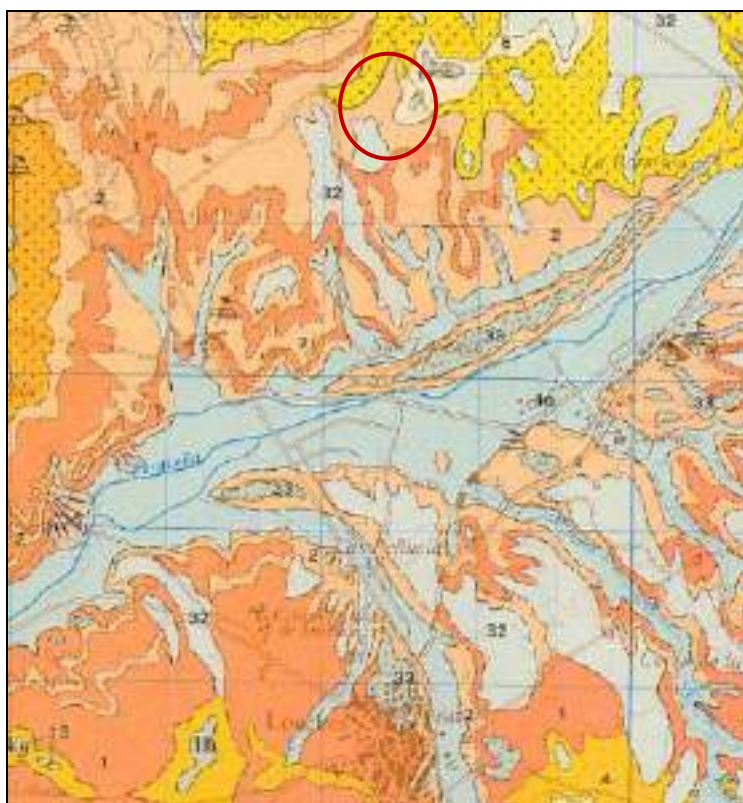
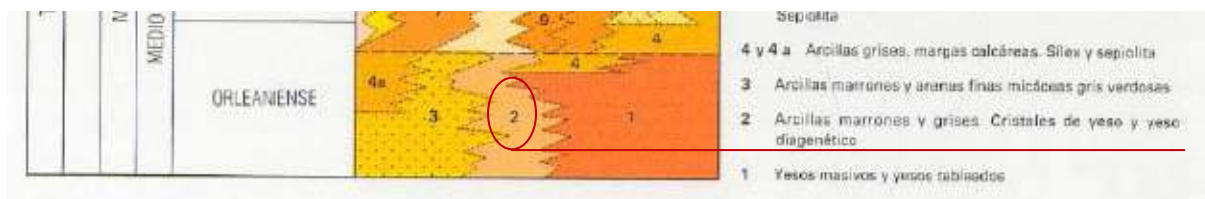
**Figura 7**

**Mapa Geológico. Escala 1:50.000. Hoja 560 Alcalá de Henares**

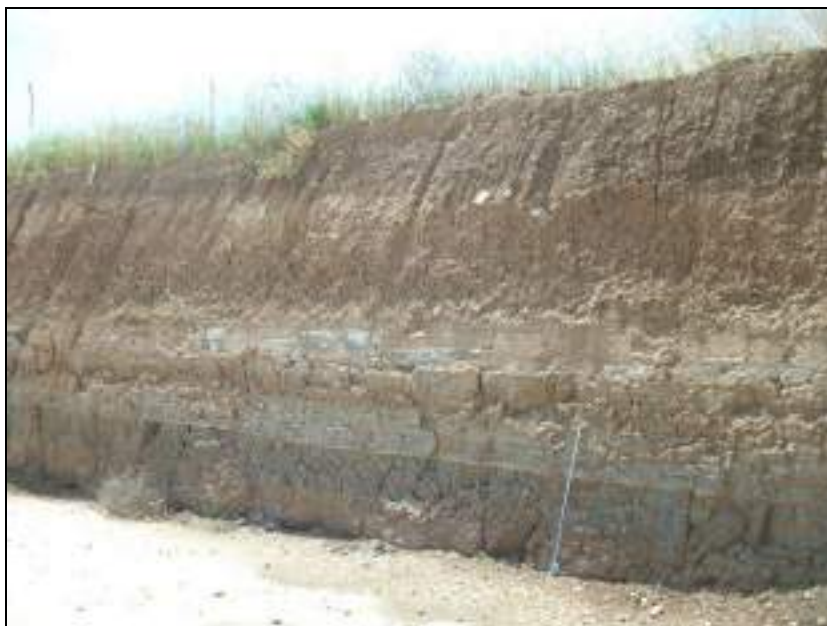
**Figura 8 Talud de arcillas en capas horizontales**

La geología local se ha interpretado con la información obtenida durante la realización de los sondeos efectuados durante la campaña de investigación y con la observación de los taludes del emplazamiento: el vertedero de lodos afecta a unas suaves lomas constituidas por arcillas limosas gris-verdosas y marrón-rojizas, dispuestas horizontalmente, con presencia irregular de yeso, variando desde cristales milimétricos dispersos en la masa arcillosa hasta niveles nodulares de potencia centimétrica, alternado con capas de arcillas-arenosas, y un suelo de alteración de naturaleza arcillosa.

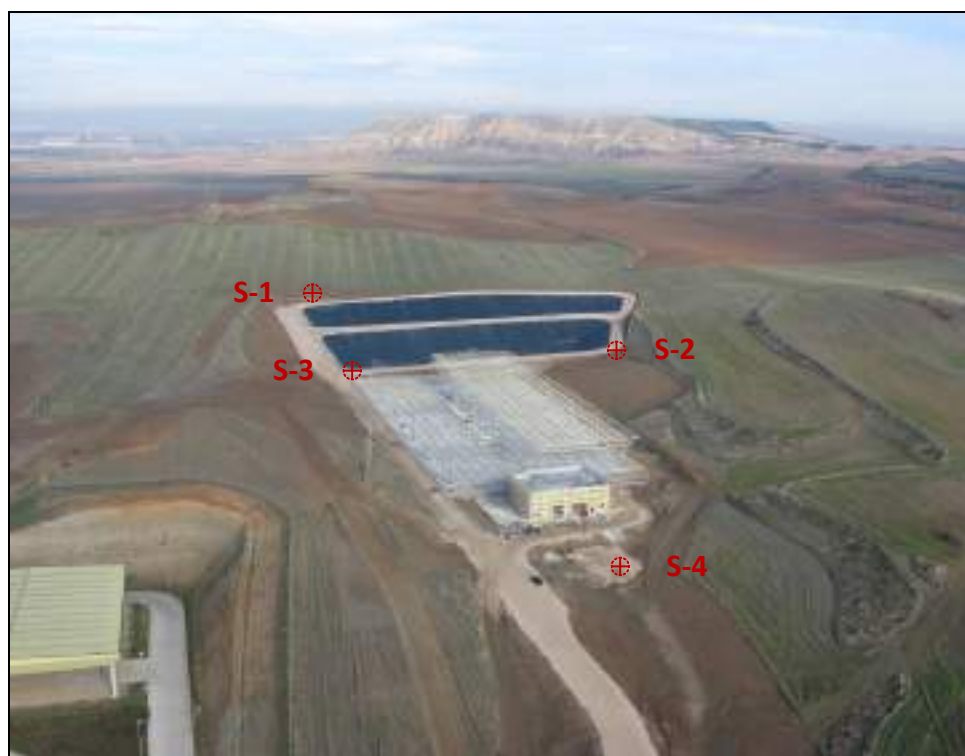
**Figura 10**      **Ubicación de de los sondeos**

En dos (S-1 y S-4) de los cuatro sondeos realizados en el emplazamiento se ha detectado agua, por lo que se han instalados dos piezómetros.

El piezómetro S-1 se ha instalado a una cota de 643 msnm y el nivel del agua se ha medido a 635,75 m. El piezómetro S-4 se ha instalado a una cota de 625 msnm y el nivel del agua se ha medido a 620,75 m.

El S-1 se ubica aguas arriba de la instalación y el S-4 aguas abajo, entre ambos sondeos se han realizado otros dos (S-2 y S-3) en los que no se ha encontrado agua.

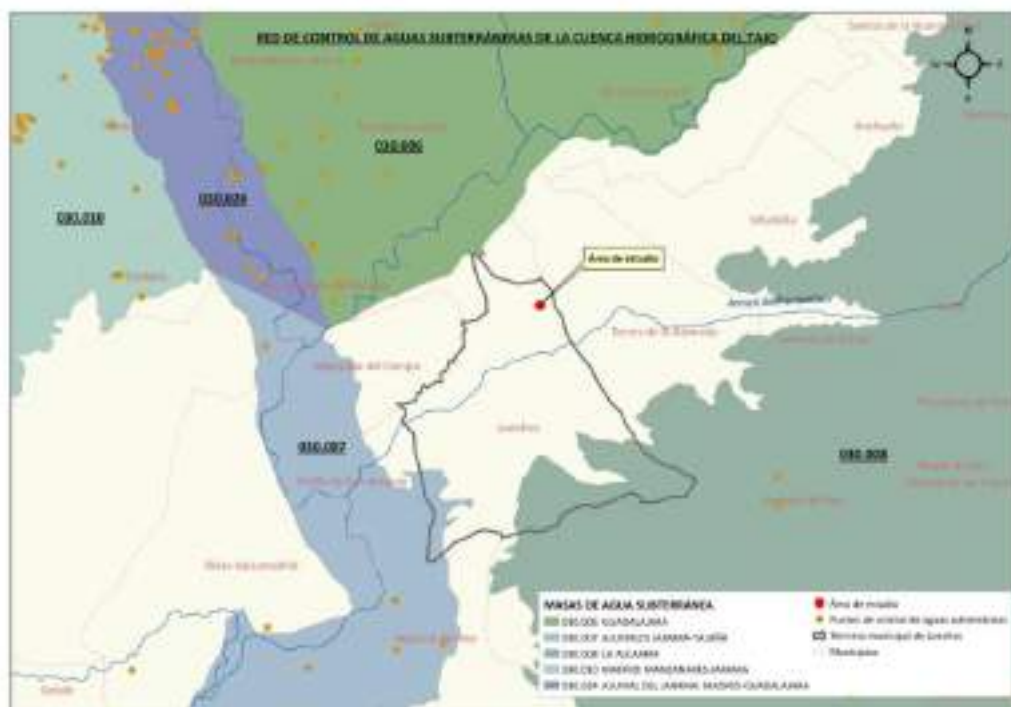
**Figura 12 Masas de agua subterránea en la Cuenca Hidrográfica del Tajo**

Por otro lado, con los datos obtenidos a partir de la Confederación Hidrográfica del Tajo se ha realizado una zonificación del área de estudio, en la que se puede observar como ésta no se encuentra sobre ninguna Unidad Hidrogeológica. En el anexo V se adjunta el plano donde se representan las masas de agua de la zona de estudio.

La instalación no posee ningún pozo, además no se ha identificado ningún punto de agua en la zona, según se puede apreciar en la Figura 12, donde se encuentran representados los puntos de agua de la Confederación Hidrográfica del Tajo, de la Comunidad de Madrid y del IGME.

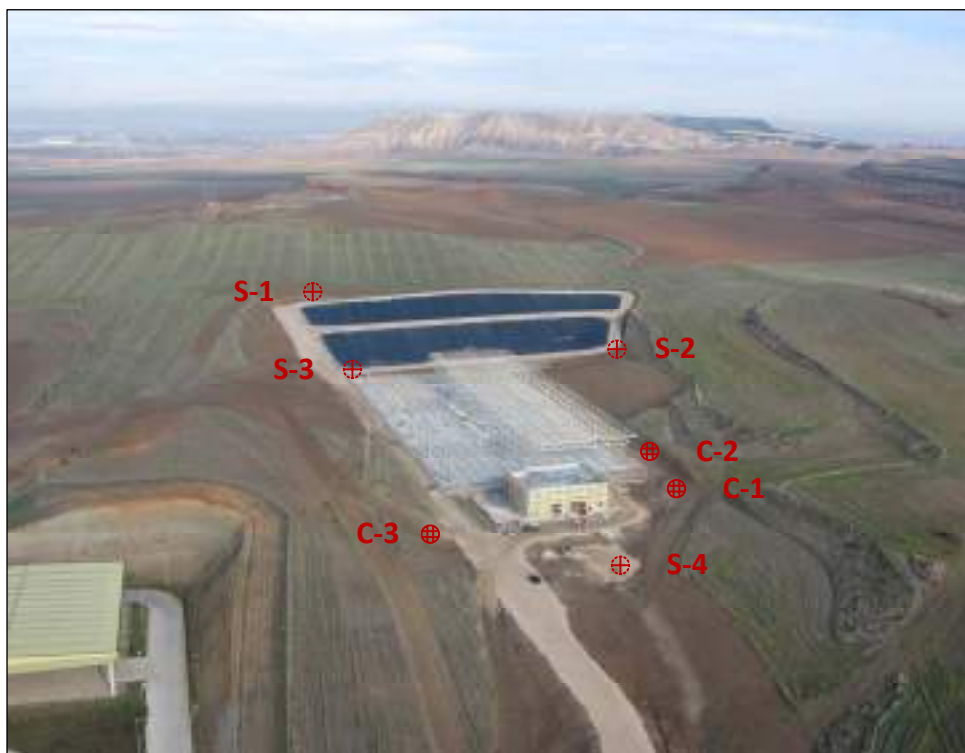
**Figura 13** Distribución de la campaña de campo

A continuación se muestra un plano con la distribución de los sondeos y catas llevados a cabo, que también se incluye en el anexo IV:

La campaña de campo consistente en 3 catas y 4 sondeos se ha ejecutado entre los días 23 y 25 de mayo de 2011.

De acuerdo a la campaña de muestreo planteada, se han realizado 4 sondeos mecánicos, denominados correlativamente S-1 a S-4, con una profundidad de 9,00 m. La localización de los sondeos se puede ver en el anexo IV y su registro y reportaje fotográfico en el anexo V. Los sondeos se han ubicado en torno a las celdas de vertido (uno aguas arriba y dos aguas abajo) y otro en el extremo sur del emplazamiento, aguas abajo de todo el emplazamiento (de las celdas de vertido, la nave de secado y el edificio de tratamiento de lixiviados), de esta forma se ha querido conocer la calidad del suelo en las zonas más conflictivas de la instalación.

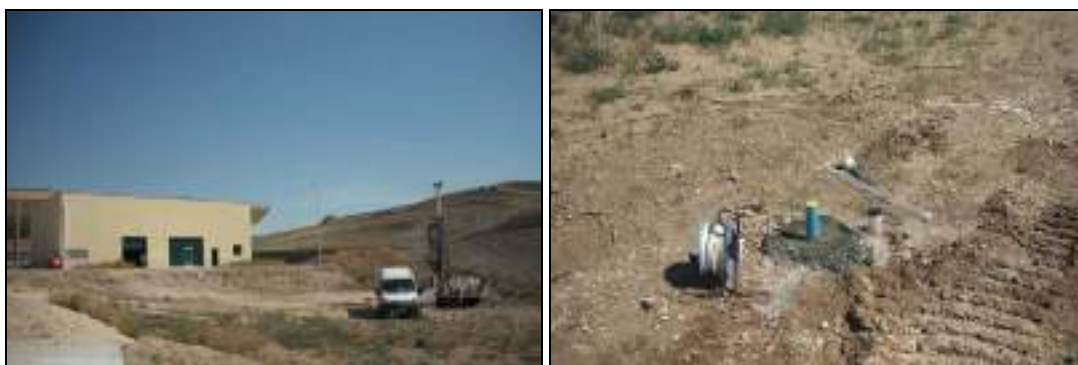
**Piezómetro S-4**

Para la construcción de los piezómetros se empleó tubería piezométrica de PVC de alta densidad, de 50 mm. En el sondeo S-1, se instaló ciega en los cuatro primeros metros y ranurada el resto (5 m), y en el sondeo S-4, ciega en los dos primeros metros y ranurada el resto (7 m), con un tapón en su extremo superior.

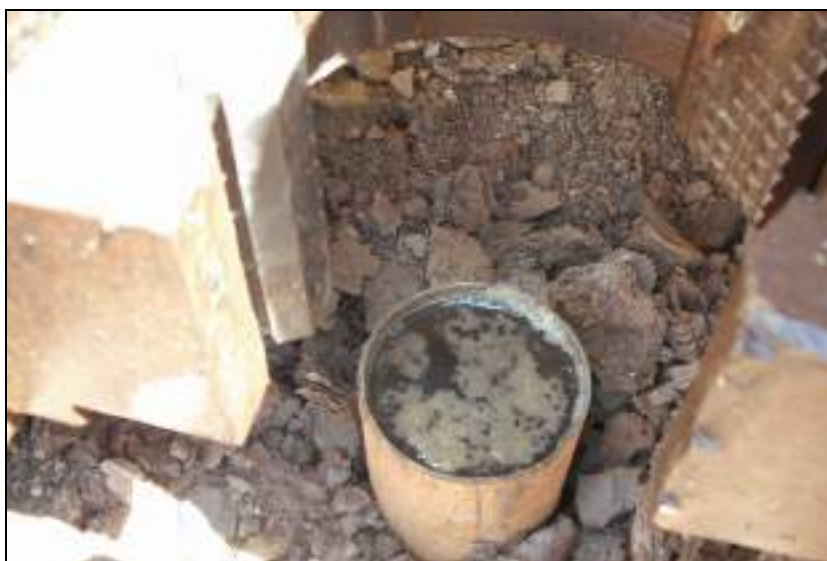
**Figura 15**      **Ensayo de Lefranc en el S-2 a los 30 minutos**

El ensayo llevado a cabo en el sondeo S-2 ha dado como resultado una permeabilidad de  $8,083 * 10^{-10}$  m/s mientras que el realizado en el S-3 dio como resultado  $1,77 * 10^{-8}$  m/s. En el anexo VII se adjunta la ejecución de los ensayos de Lefranc.

Estos valores se consideran como valores bajos de permeabilidad, lo que coincide con las observaciones de campo realizadas durante el desarrollo de los sondeos.

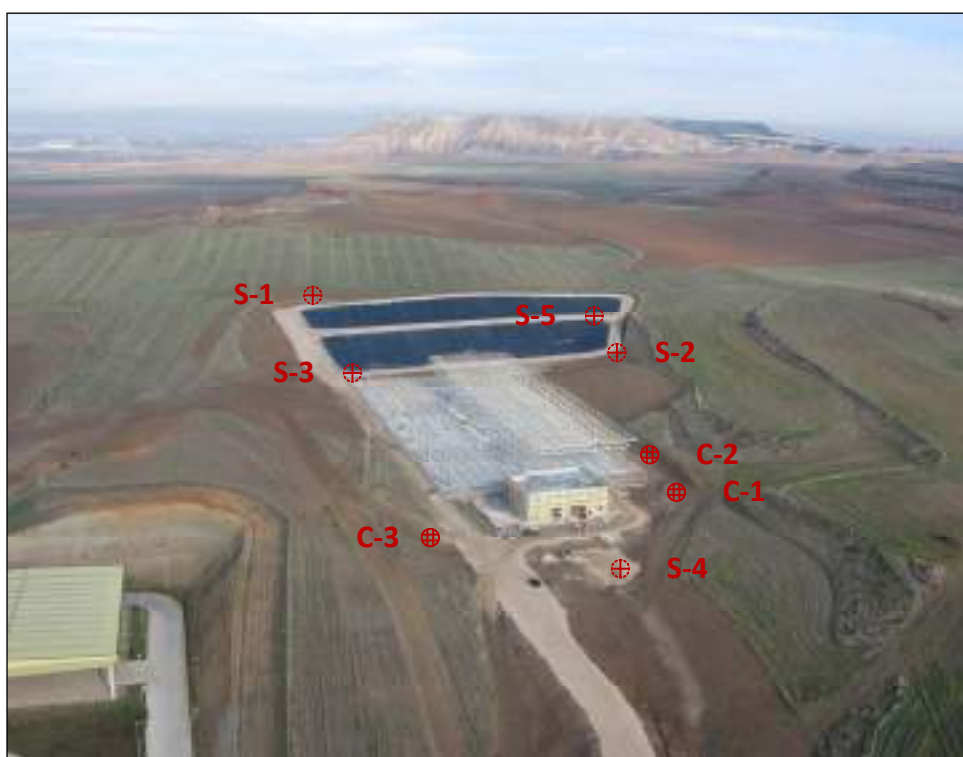
**Figura 1 Distribución de la campaña de campo**

Para poder obtener el blanco ambiental de los suelos debajo de las celdas se ha ejecutado un sondeo, denominado S-5, en el vial situado entre las dos celdas de vertido de la Planta, durante el día 23 de enero de 2012.

A continuación se muestra una foto con la distribución de todos los sondeos y catas llevados a cabo, que también se incluye en el anexo II:
