PLAN ESPECIAL DE INFRAESTRUCTURAS PEI-PFOT-326 REFERENTE A LAS PLANTAS SOLARES FOTOVOLTAICAS AVUTARDA SOLAR Y AZOR SOLAR Y LÍNEAS ASOCIADAS

VERSIÓN INICIAL DEL PLAN: DOCUMENTO PARA APROBACIÓN INICIAL

ANEXO VI. ANÁLISIS PAISAJÍSTICO-URBANÍSTICO

**TÉRMINOS MUNICIPALES DE PARACUELLOS DEL
JARAMA, ALCOBENDAS Y SAN SEBASTIÁN DE LOS REYES**

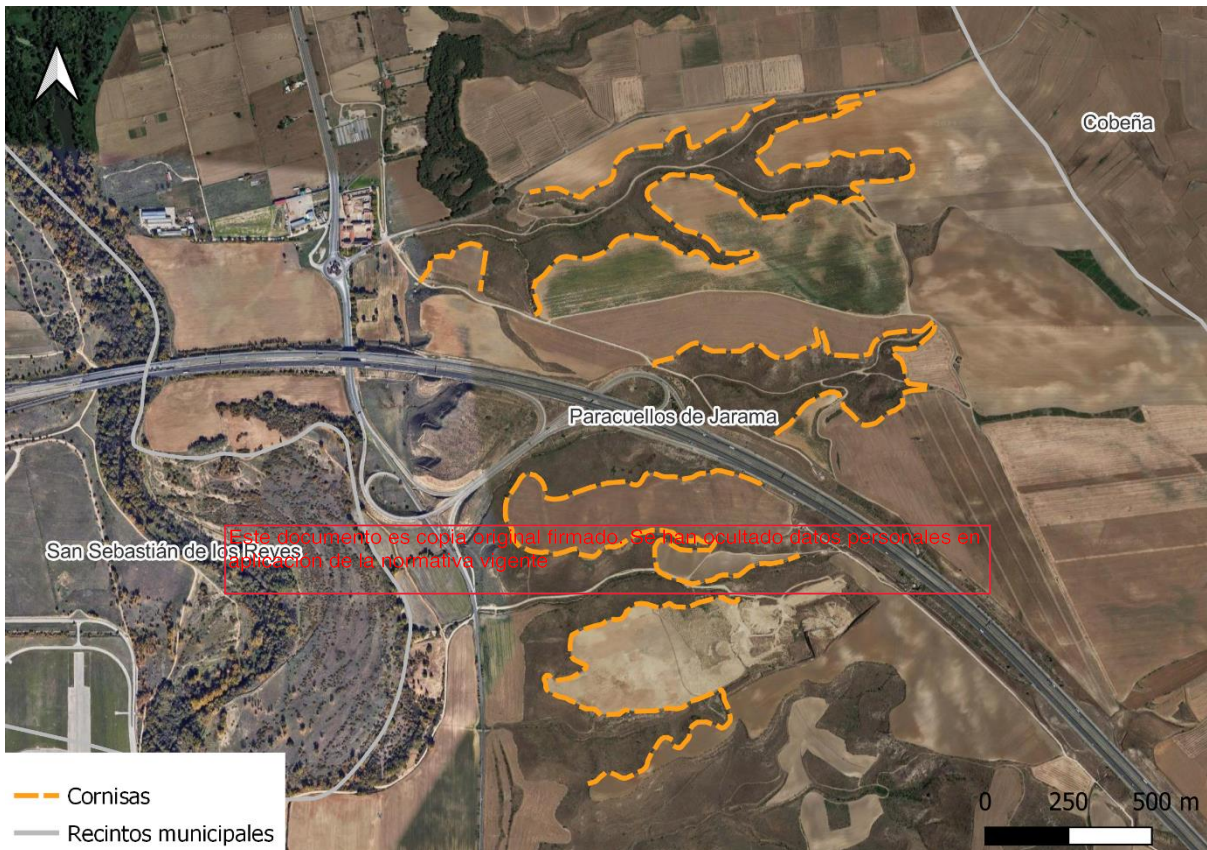
La instalación de las plantas Avutarda Solar y Azor Solar afecta parcialmente a Suelo no urbanizable preservado, en zonas colindantes a las Cornisas del Jarama. Las cornisas se describen como la *faja horizontal estrecha que corre al borde de un precipicio o acantilado*. En la zona seleccionada de las implantaciones se sitúan una serie de cornisas que se ubican en la siguiente figura:

Ilustración 1. Potenciales cornisas existentes en el ámbito de estudio.

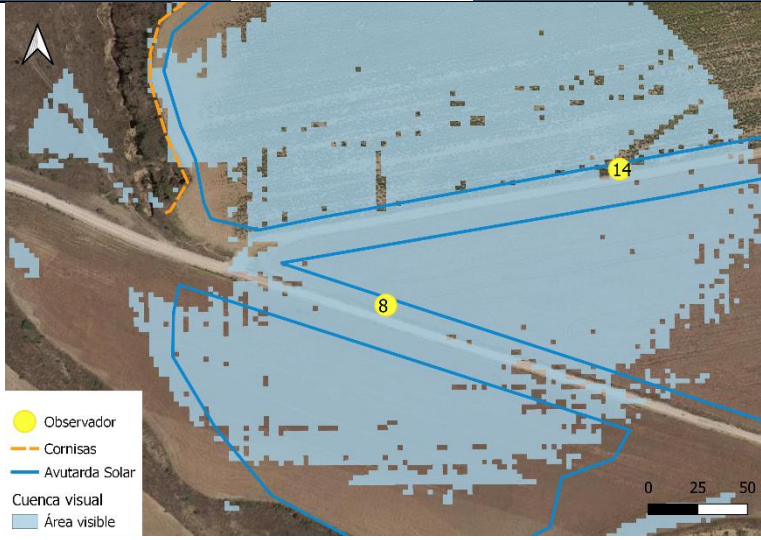
CUENCA VISUAL		ANÁLISIS
OBSERVADOR 8

<p> ● Observador - - - Cornisas — Avutarda Solar Cuenca visual Área visible </p>	<p>Para el observador 8, en su entorno inmediato no resulta visible la instalación fotovoltaica en su entorno próximo.</p>
OBSERVADOR 9

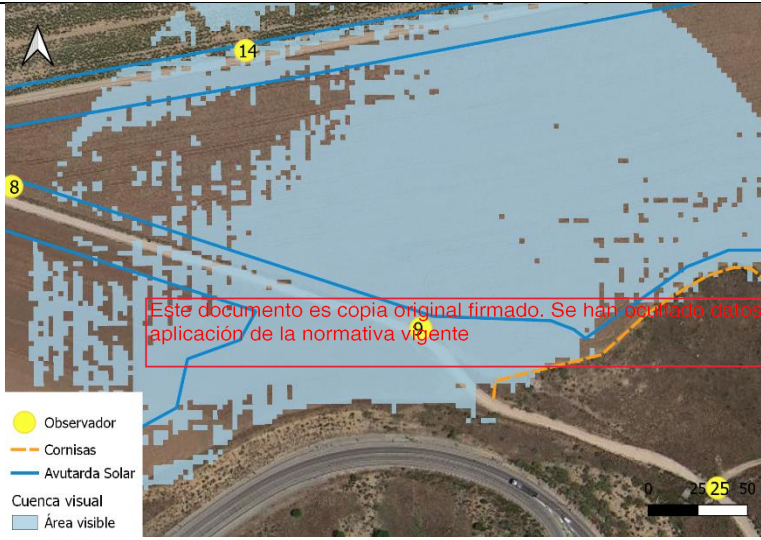
<p> ● Observador - - - Cornisas — Avutarda Solar Cuenca visual Área visible </p> <p style="color: red; border: 1px solid red; padding: 2px;">Este documento es copia original firmado. Se han borrado datos personales en aplicación de la normativa vigente</p>	<p>Para el observador 9 es visible una zona la implantación no coincidente con la visión de las cornisas, por lo que no se considera que exista un impacto paisajístico desde ese punto.</p>
OBSERVADOR 10

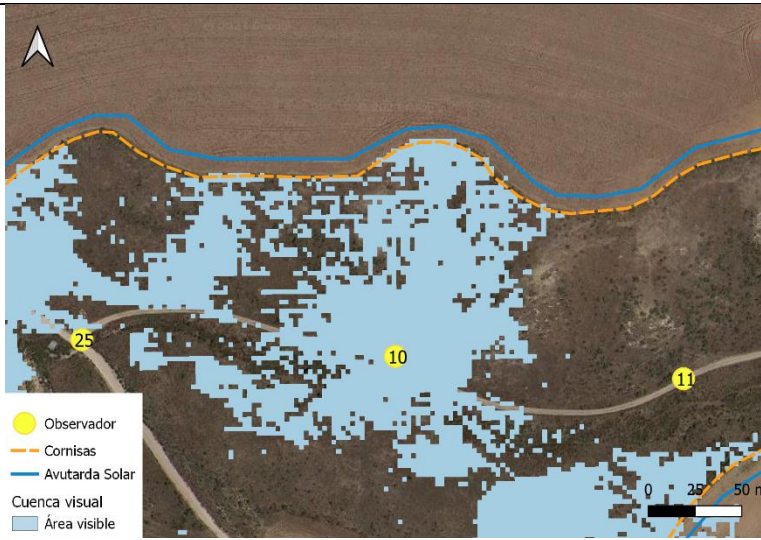
<p> ● Observador - - - Cornisas — Avutarda Solar Cuenca visual Área visible </p>	<p>Para el observador 10 es visible una zona la implantación no coincidente con la visión de las cornisas, por lo que no se considera que exista un impacto paisajístico desde ese punto.</p>

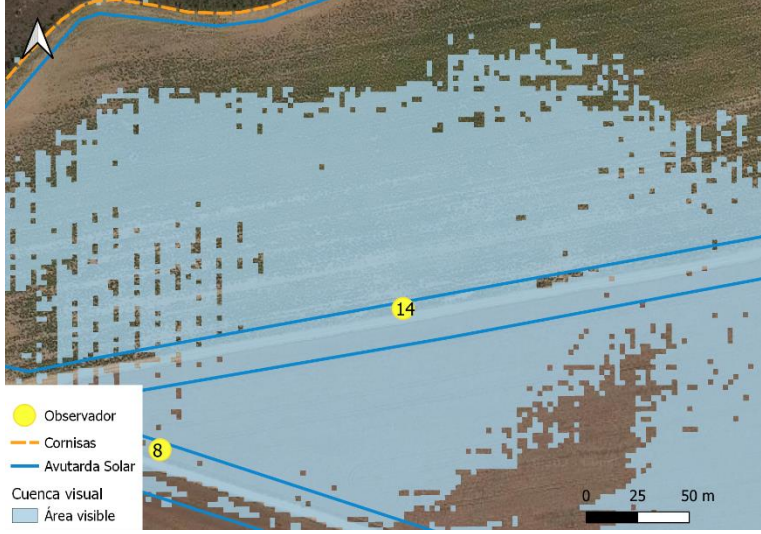
CUENCA VISUAL	ANÁLISIS
OBSERVADOR 14

<p> ● Observador - - - Cornisas - - - Avutarda Solar Cuenca visual ■ Área visible </p>	<p>Para el observador 14 es visible una zona la implantación no coincidente con la visión de las cornisas, por lo que no se considera que exista un impacto paisajístico desde ese punto.</p>
OBSERVADOR 15

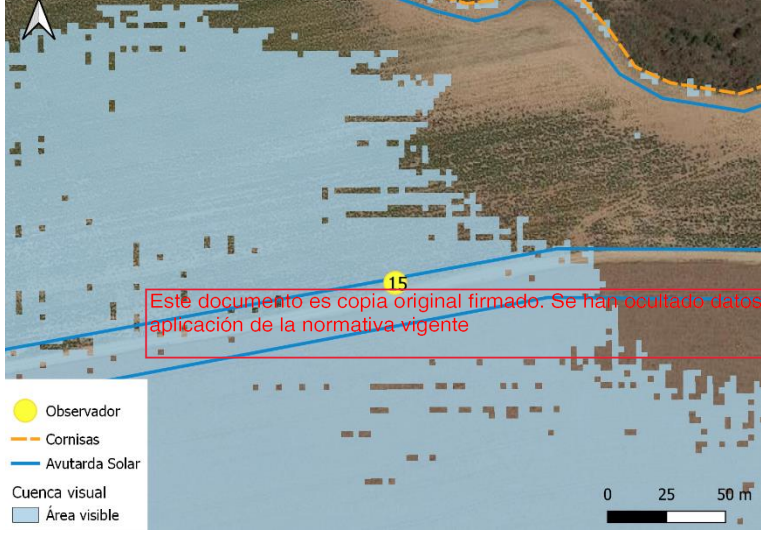
<p> ● Observador - - - Cornisas - - - Avutarda Solar Cuenca visual ■ Área visible </p>	<p>Para el observador 15 es visible una zona la implantación no coincidente con la visión de las cornisas, por lo que no se considera que exista un impacto paisajístico desde ese punto.</p>
OBSERVADOR 16

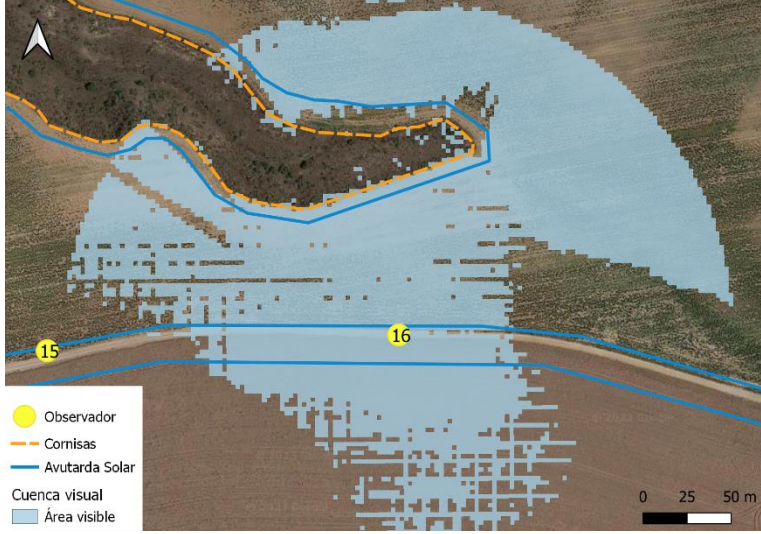
<p> ● Observador - - - Cornisas - - - Avutarda Solar Cuenca visual ■ Área visible </p>	<p>Para el observador 16 es visible una zona la implantación no coincidente con la visión de las cornisas, por lo que no se considera que exista un impacto paisajístico desde ese punto.</p>

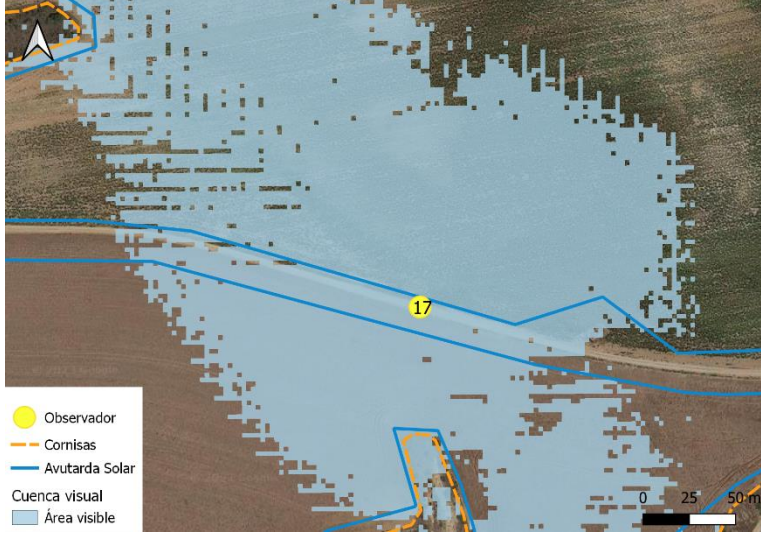
CUENCA VISUAL	ANÁLISIS
OBSERVADOR 17

<p>Para el observador 17 es visible una zona la implantación no coincidente con la visión de las cornisas, por lo que no se considera que exista un impacto paisajístico desde ese punto.</p>
OBSERVADOR 18

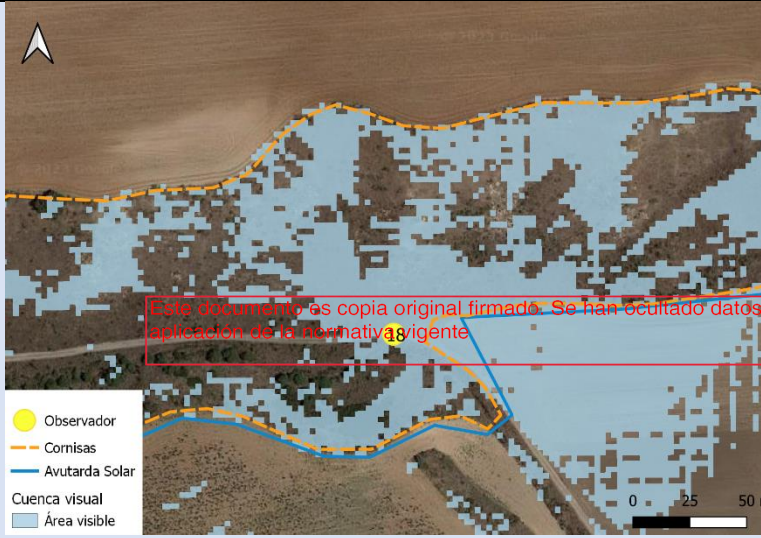
<p>Para el observador 18 es visible una zona la implantación coincidente con la visión de las cornisas, por lo que habría que eliminar los paneles en esa zona o disponer de una barrera vegetal.</p>
OBSERVADOR 19

- Para el observador 18, la disposición de una barrera vegetal elimina la visibilidad de la planta Avutarda Solar en el entorno cercano de 50 m a la cornisa. Asimismo, los paneles no se encuentran colindantes al vallado si no que se ubican separados del mismo de manera que existe una mayor distancia de la infraestructura a la cornisa.

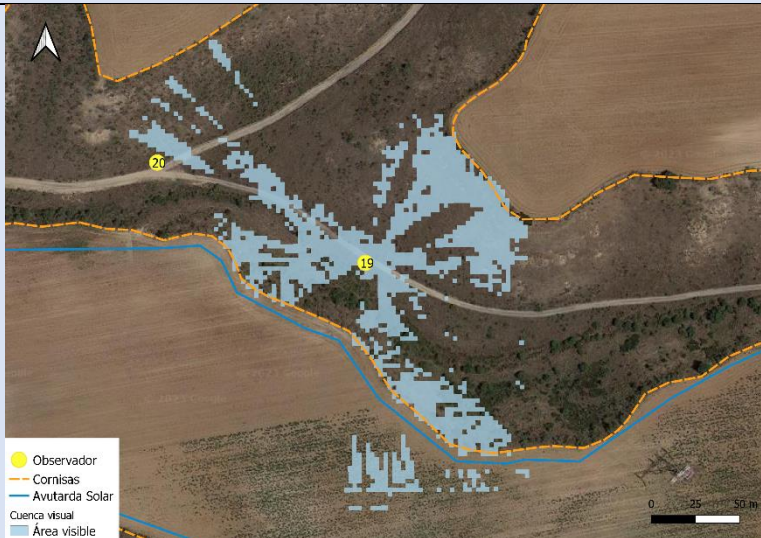
<p>Para el observador 19, en su entorno inmediato resulta visible la instalación fotovoltaica en su entorno próximo por lo que resulta necesario analizar esta zona en detalle proponiendo la instalación de una barrera vegetal o bien, la eliminación de esta zona de la instalación si resulta visible la PFV.</p>

- Para el observador 19 ubicado en el entorno de la cornisa de la PFV Avutarda Solar, la barrera vegetal logra cumplir su función eliminando la afección a los observadores en el entorno de 50 m a las cornisas.

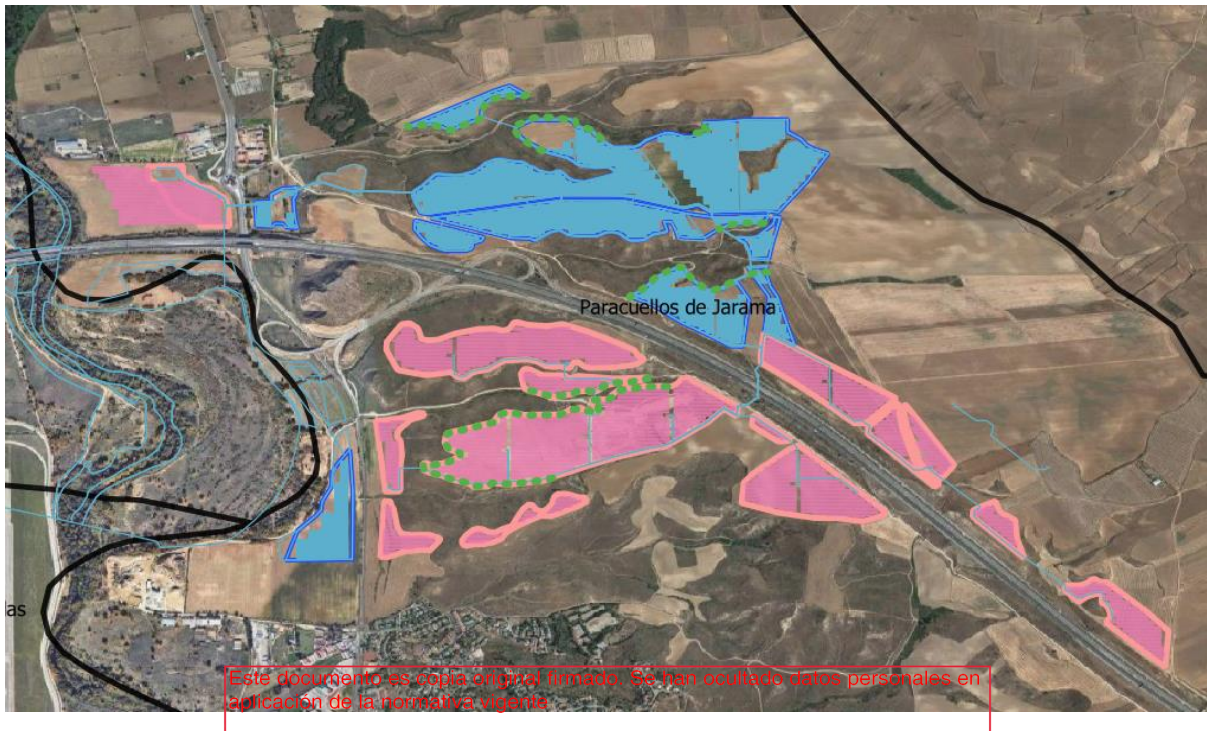
Ilustración 4. Implantación de las PSF Avutarda Solar y Azor Solar y disposición de la barrera vegetal necesaria.

Esta implantación considera la eliminación o disminución de la zona de paneles en ubicaciones visibles desde los caminos existentes en el ámbito de estudio y se considera viable respecto al planeamiento urbanístico.
