**EXCMO. AYUNTAMIENTO DE BUSTARVIEJO
PLAN GENERAL DE ORDENACIÓN URBANA**

AVANCE

TOMO IV CATÁLOGO DE BIENES Y ESPACIOS PROTEGIDOS

DICIEMBRE 2022

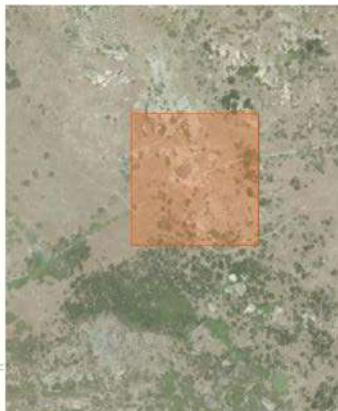
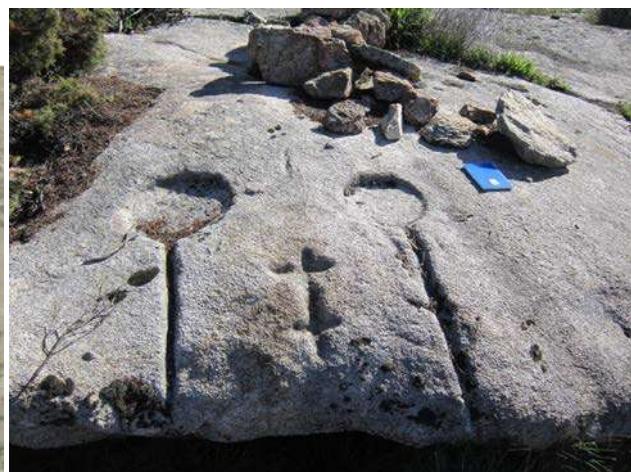
TIPOLOGÍA: Hito	ÉPOCA: Calcolítico, Bronce, S.XVIII
Conjunto rupestre formado por dos piletas y una cruz. Las piletas separadas entre sí 46 cm., la de la izquierda supera los 41 cm. de diámetro, y su canalillo mide 70 cm. de longitud; el eje de la otra es unos cinco centímetros menor, pero a causa del sinuoso borde de la peña el conducto es más largo, de unos 85 cm. Ambos huecos se hunden en la roca cinco o seis centímetros por donde más. En medio aparece la cruz de la linde acordada en 1754, según indica con exactitud el acta (el escribano agregó al acta una observación (...): «la misma Peña que nominan de la Sartén y en la que están estampadas o señaladas dos formas a manera de sartenes», anotó, para dar fe a continuación de que «entre ellas se hizo y señaló una cruz, quedando por coto».). Tomado de "Dos yacimientos con grabados rupestres prehistóricos en Bustarviejo" ÁLVARO FALQUINA APARICIO, FRANCISCO MARTÍN BAONZA y dibujos de MARIANO DÍAZ MATEO. Asociación el Bustar 2015.

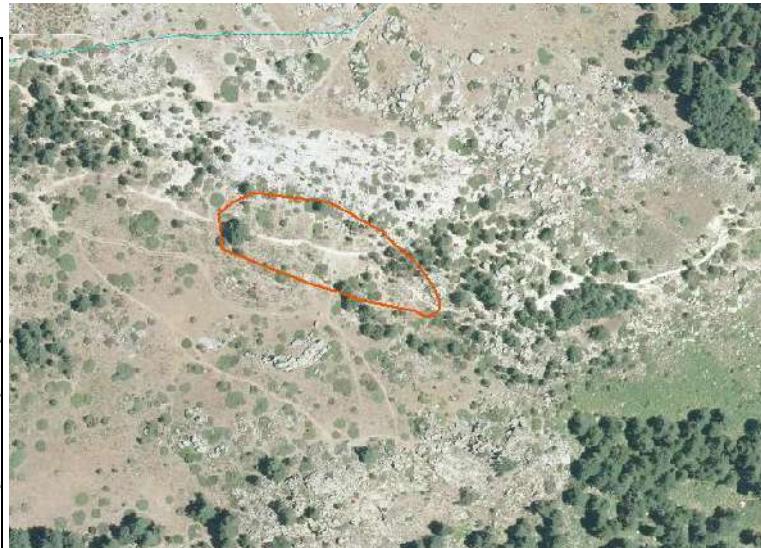
Documentación gráfica

TRAMO EMPEDRADO DE UN CAMINO UBICADO EN EL "COLLADO CERRADO" QUE UNE EL PUERTO DE CANENCIA CON BUSTARVIEJO POR LA "CUESTA DE LA PLATA". ES UN SECTOR DE UNOS 87 METROS DE LONGITUD CON VARIOS TRAMOS QUE PRESENTAN RESTOS DE EMPEDRADOS MÁS O MENOS CONSERVADOS. SE DISTINGUEN LAS LOSAS DE LA CAPA SUPERIOR. DISCURRE EN ZIG-ZAG, Y LA ANCHURA OSCILA EN 2 METROS.

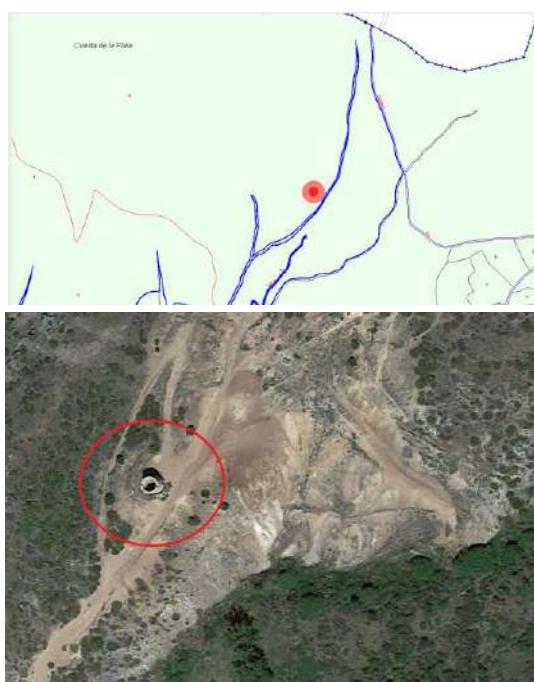
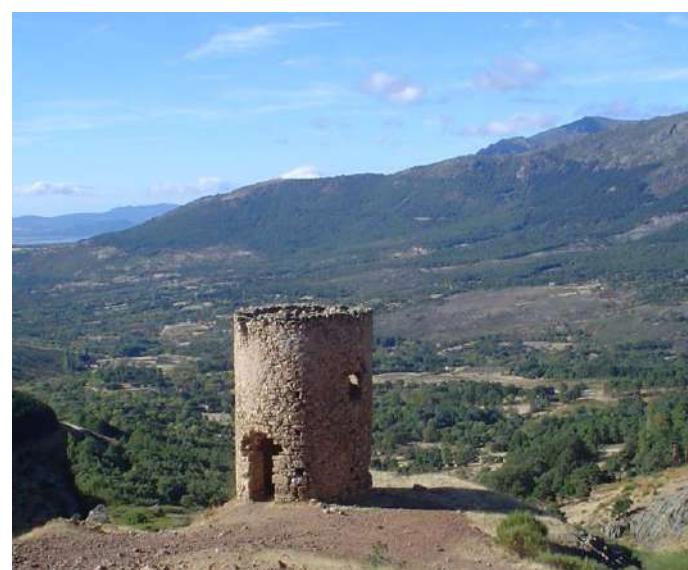
Documentación gráfica

Materiales constructivos: piedra de la zona dispuesta a modo de mampostería irregular en el cuerpo cilíndrico de la torre y madera en el solado y techo, así como en los rollizos que los sostenían.

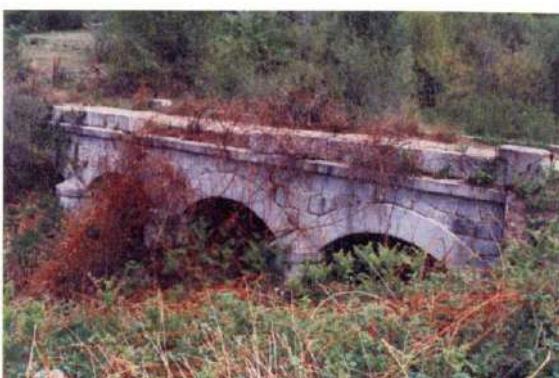
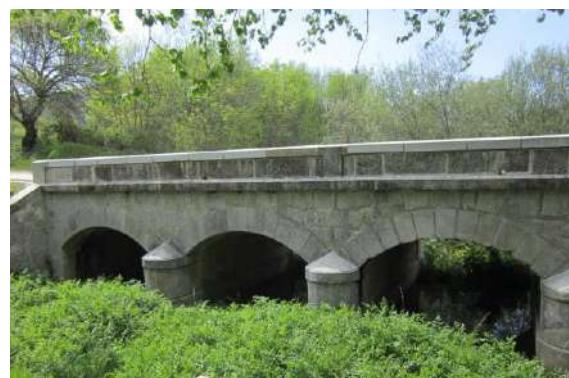
Puente de cuatro ojos con bóveda de arcos de medio punto rebajados, construido con sillería de piedra granítica. Los arcos del paramento presentan rosca de una hilada formada por piezas de piedra de buenas dimensiones. Las bóvedas reposan sobre pilas de sección circular en sus caras exteriores sobresaliendo a modo de tajamares rematados por sombrerete cónico con vértice en la línea superior de la rosca. Una sencilla imposta separa el cuerpo del puente del pretil constituido por un murete también de piedra labrada con piezas de remate en los extremos.

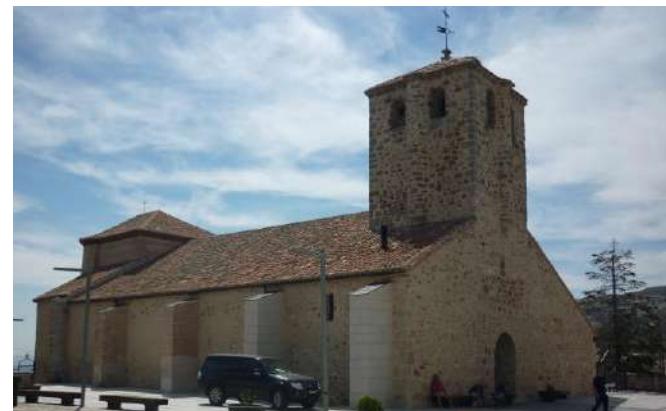
Iglesia parroquial de Santa María.

Relieve de la iglesia de Santa María.
de la Nave central.
de los absidiolos.
acceso de la nave central.

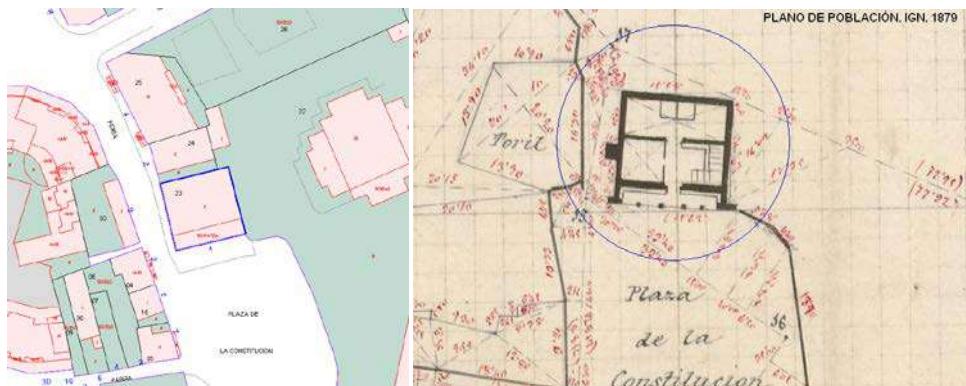
Documentación gráfica

El edificio del Ayuntamiento es un edificio de sillería y superficie cuadrada de la Casa Consistorial, que es una fábrica con dos plantas, y cuya fachada se articula mediante un porche en planta baja y una galería, a eje, en la superior, ambas formadas por arquerías de medio punto apoyadas en pilares.

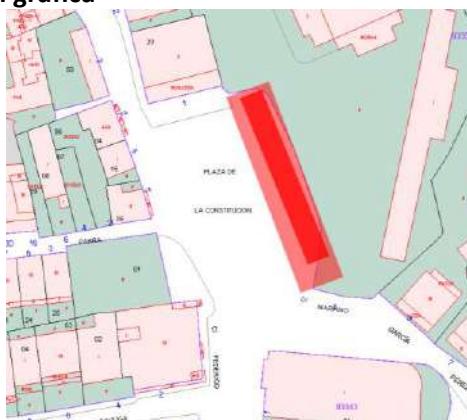
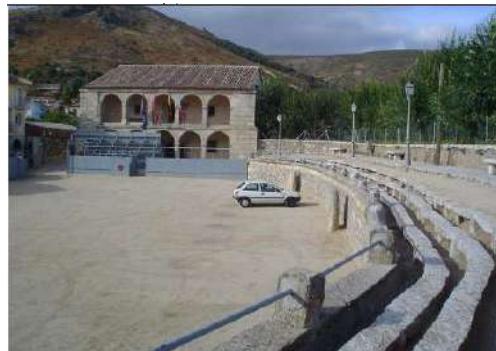
La Plaza Mayor de Bustarviejo ocupa una superficie aproximada de 1.260 m², y a ella se accede por cuatro calles. Forma parte del grupo de las dispuestas con estructuras permanentes desde las que pueden presenciar espectáculos los asistentes a ellos, siendo diferentes por su concepto de las preparadas, también con elementos fijos, para celebrar fiestas en su solar. Con objeto de que los espectadores puedan presenciar cómodamente los festejos celebrados en la Plaza Mayor, construyeron una gradería que ocupa todo el lindero del lado Este y con una planta visiblemente curva, recordando a los tendidos de las clásicas Plazas de toros. La estructura de su fábrica está formada con mampostería de granito, material del que disponían en abundancia por la naturaleza de su terreno. El frente de la gradería se eleva dos metros sobre el nivel del suelo de la plaza, y su parte superior queda protegida por barrotes de hierro intestados en piezas cúbicas de piedra. Consta de tres asientos, con el último prolongado en un ancho pasillo de unos tres metros, en el que pueden presenciarse los festejos de pie y cuyo recinto, algo inclinado, está protegido por un muro posterior. Rematan los asientos recias losas rectangulares de piedra granítica, y a la gradería se accede por escaleras situadas en sus extremos. Completan la estructura reseñada tres robustas piezas de granito que sirven de burladero a los lidiadores en las fiestas taurinas.

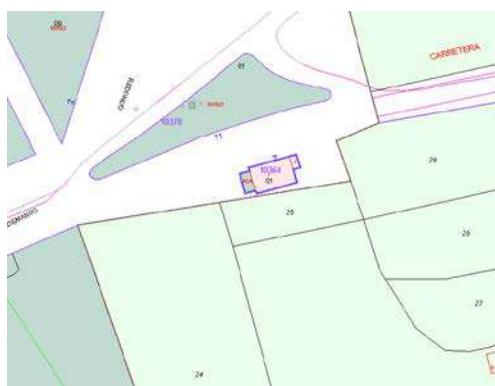
De planta rectangular, tiene una portada cubierta a la que precede un atrio o espacio abierto con una cruz de piedra. De una sola planta, es de muros de piedra y cubierta, reciente, de teja cerámica curva. No se sabe si la actual ermita es la misma que hubo en el siglo XVII, pero coincide con los planos de 1879. Delante de la ermita se alza una Cruz de piedra hecha hacia 1940, pero su base es más antigua. Ante la fachada principal se encuentran tres pilares de piedras, dos de ellos decorados con unas cruces en relieve que aguantan las andas mientras se rezan las oraciones y el tercero de los pilares se encuentra semienterrado. Un viacrucis discurre por la carretera de Valdemanco. Comienza en la Iglesia de la Inmaculada Concepción; la segunda cruz está sobre la Ermita del Cristo, y el Calvario se sitúa frente la Ermita de la Soledad. Existen restos de un vía crucis, que está siendo datado hacia 1625, que tendría el mismo camino que el actual. Las inscripciones de las dos piedras que actualmente se encuentran ante la entrada de la Ermita de la Soledad, se traducen como: "Aquí desnudaron al Señor" y "Aquí clavarón al Señor en la Cruz".

Planos de edificios. Escala 1:500. Año 1879.

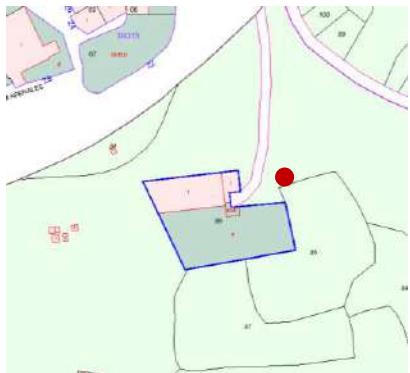
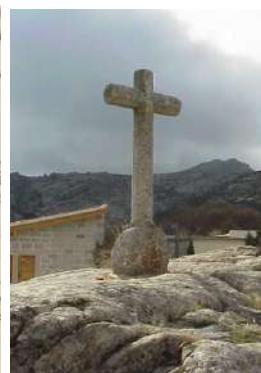
TIPOLOGÍA: Cementerio	ÉPOCA: S. XIX	ESTILO:
Construido en el siglo XIX, este recinto del cementerio, está formado por la unión de dos cuadriláteros trapezoidales con una superficie de 2118 m ² . La parte más antigua está cerrada por un muro hecho de piedra con mortero. La entrada se realiza por una portada de granito con óculo sobre el ingreso y cruz del mismo material; se cierra con una cancela metálica de dos hojas pintadas de negro. La zona moderna, tiene cerramientos en sillarejo de granito en la fachada y bloques de hormigón. De la Ermita de San Andrés sólo queda la zona inmediata a la puerta principal. Además, el cementerio cuenta junto al acceso con una cruz (S.XX – Estilo Regionalismo) realizada en granito y compuesta por dos brazos octogonales.

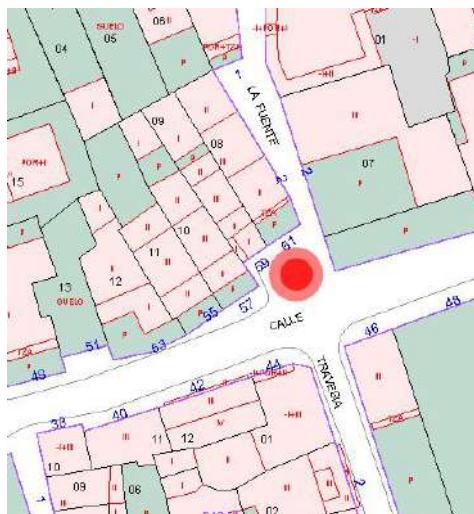
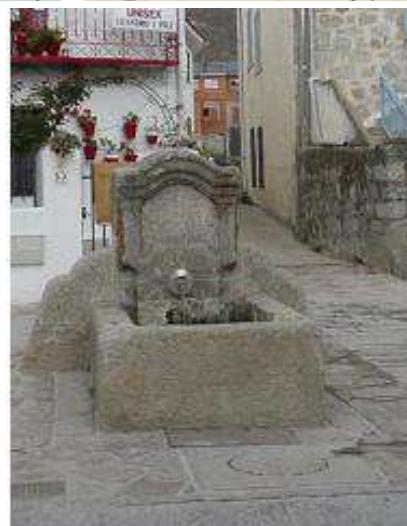
Fuente que data del Siglo XVIII, realizada en granito con un frontal concebido originalmente por sus arcadas superiores. El pavimento circundante se resuelve en piedra.

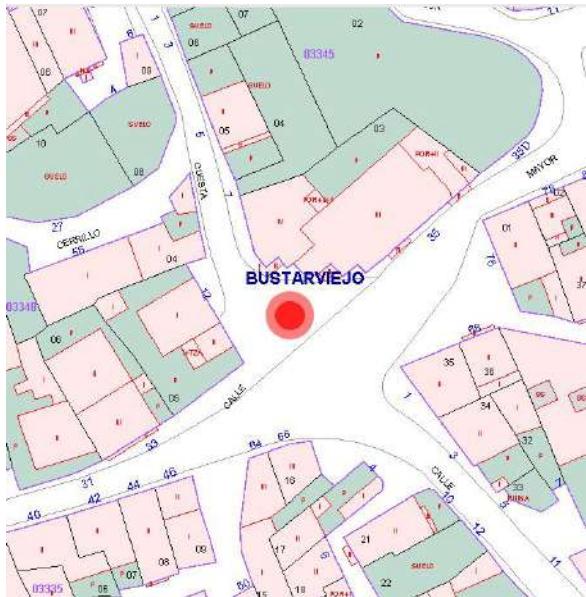
Documentación gráfica

Es una Fuente materialmente realizada en granito y con una cuba bellamente realizada. Es necesario proteger el pavimento circundante.

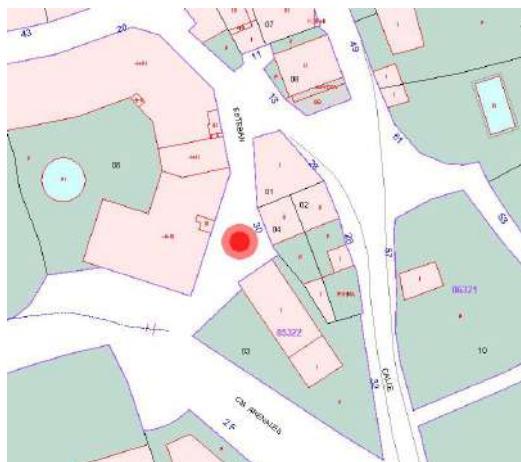
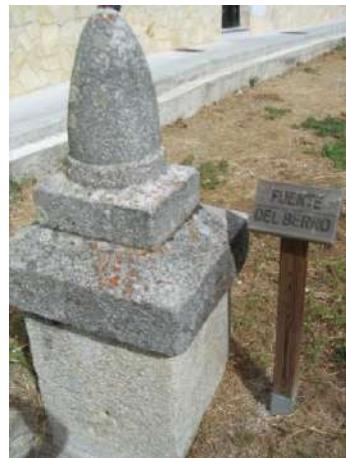
Abrevadero coronado por un pilón realizados ambos en granito. Data del Siglo XX.

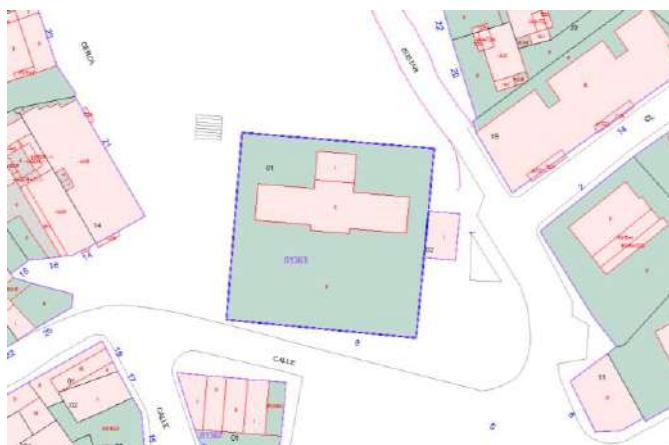
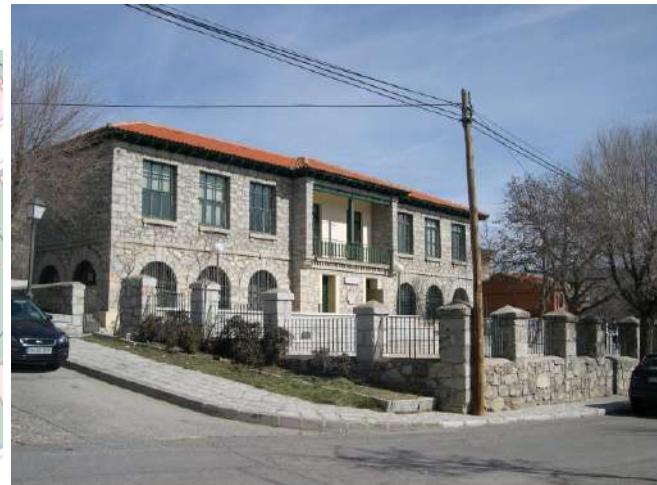
TIPOLOGÍA: Escuelas	ÉPOCA: S. XX	ESTILO: Racionalismo
Su construcción se sitúa entre 1925 y 1930 dentro del período en el que fuera Ministro de Instrucción Pública y Bellas Artes, don Eduardo Callejas de la Cuesta. En un principio sólo contaba con dos aulas, una para niños y otra para niñas, situadas en la planta alta, siendo independientes incluso en el acceso por la escalera. La escuela dejó de funcionar en 1981. Se realizó el proyecto de rehabilitación del edificio, por el PAMAM, en 1993, convirtiendo la planta superior en biblioteca y el resto del edificio para exposiciones, cursos, clubes, etc.		
La fachada de la edificación es primordialmente en piedra de granito con algunos paños enfoscados. Los huecos están dispuestos simétricamente en la fachada, rematándose los de planta baja con arcos de medio punto. El cerramiento de la parcela es mixto, constituido por machones de piedra apoyados sobre una base de mampostería. El recinto de acceso cuenta con escalinatas y pavimento en piedra, y zonas verdes arboladas. Este cerramiento cuenta con protección, especialmente la fuente que se encuentra adosada a dicho muro.

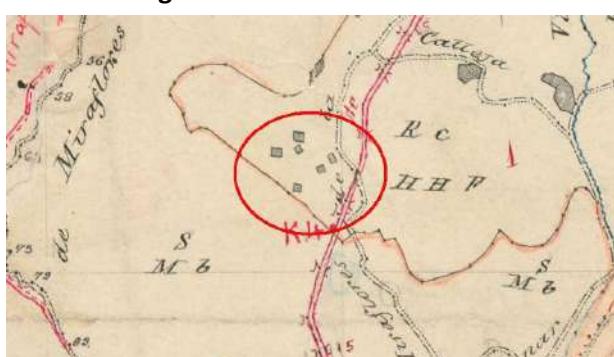
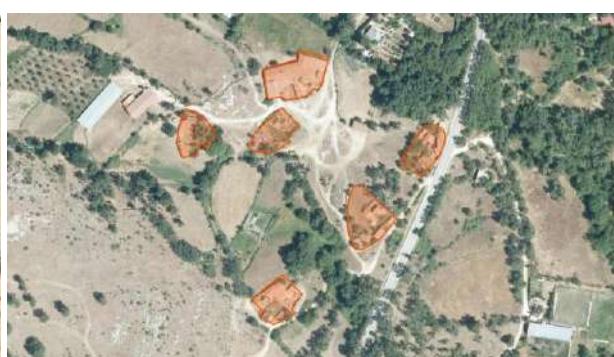
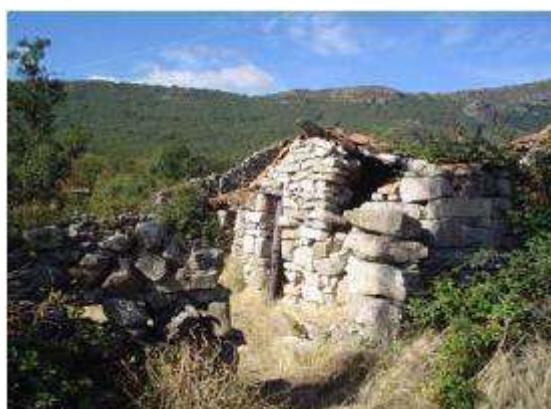
Típicas edificaciones ganaderas, constitutivas de apriscos y cuadras para el ganado, en algunos casos con vivienda mínima aneja para el personal de guarda. Todas de una planta. Muros portantes de piedra, colocada a hueso, con estructuras de madera para sujeción de las cubiertas, que son tejas de cerámica curva.

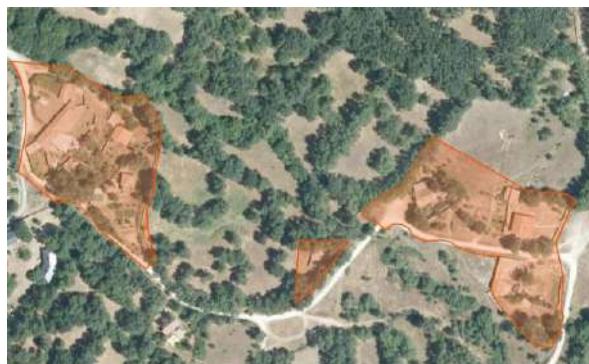
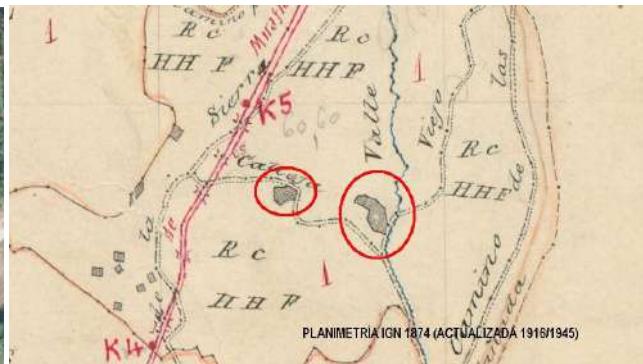
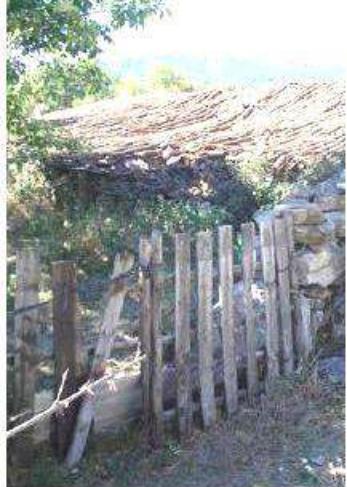
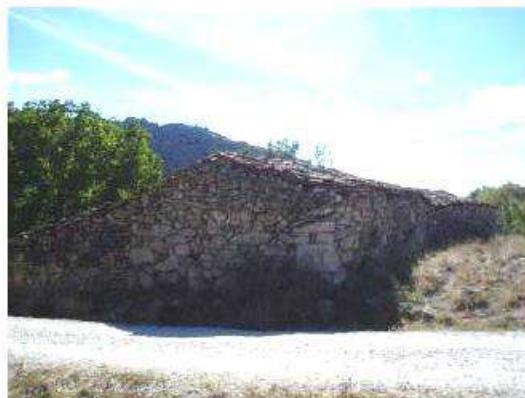
Documentación gráfica

TIPOLOGÍA: Conjunto residencial agrícola	ÉPOCA: S. XX	ESTILO:
Conjunto de edificaciones rurales antiguas. Construcción tradicional, con muros de piedra, cubiertas de cerámica tradicional.

Abandonado, Erosionado. Arruinado.

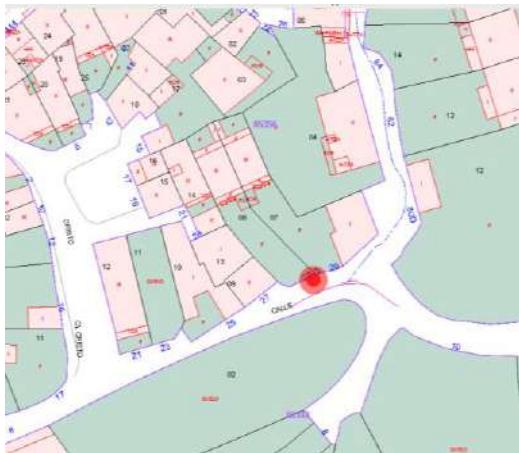
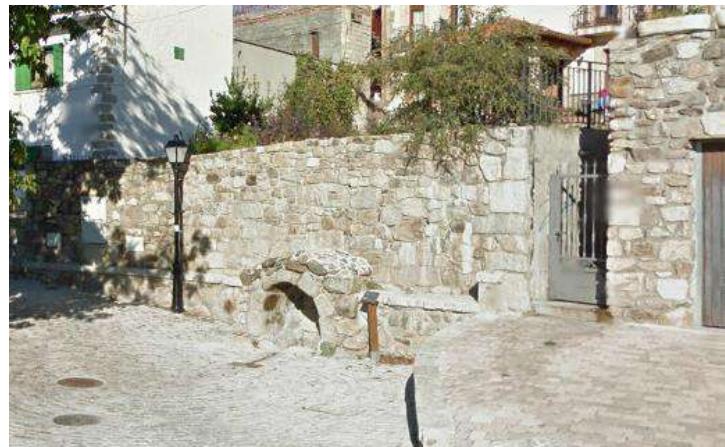
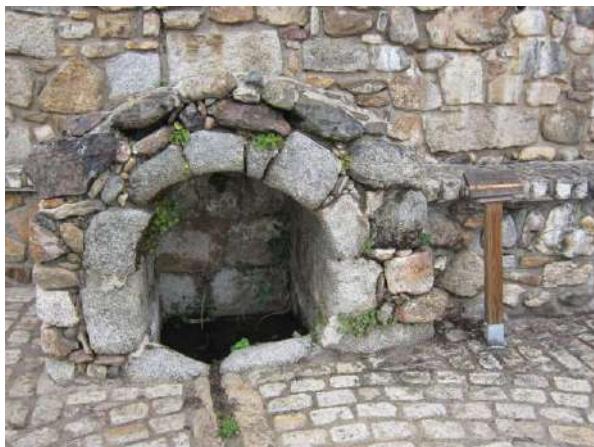
Documentación gráfica

Data del Siglo XVIII. Fuente realizada en mampostería de granito, con arco de dovelas talladas con un pequeño receptáculo del cual el agua evacua por una canalización subterránea de fibrocemento.

Restaurada recientemente.

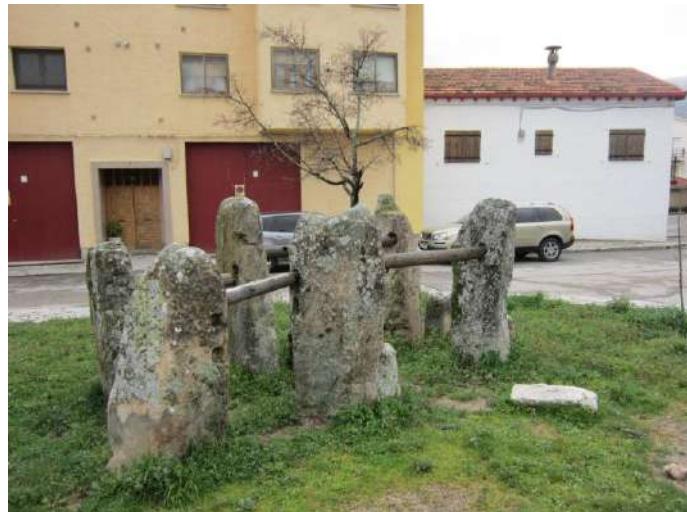
Documentación gráfica

Potro deerrar con elementos de piedra y madera. Localización no original

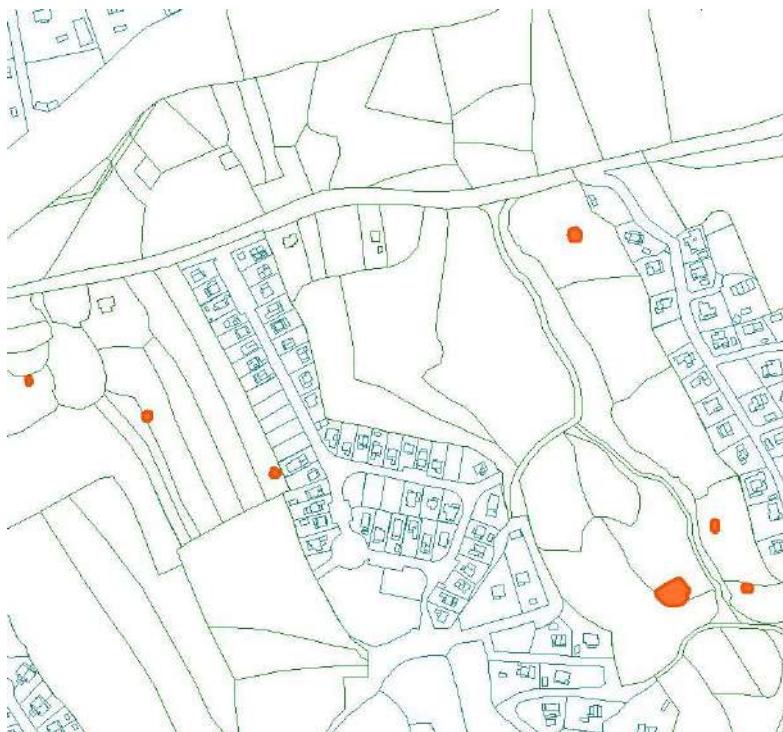
Documentación gráfica

Siete chozos de pastor-tinados. Construcciones de planta cuadrangular, alzados de piedra de granito, anchura en torno a los 70 cm. Las piedras de mayor tamaño se emplean en los dinteles y jambas y en las esquinas. No existe material de trabazón entre las piedras. Cubiertas a dos aguas con teja curva sobre estructura de madera

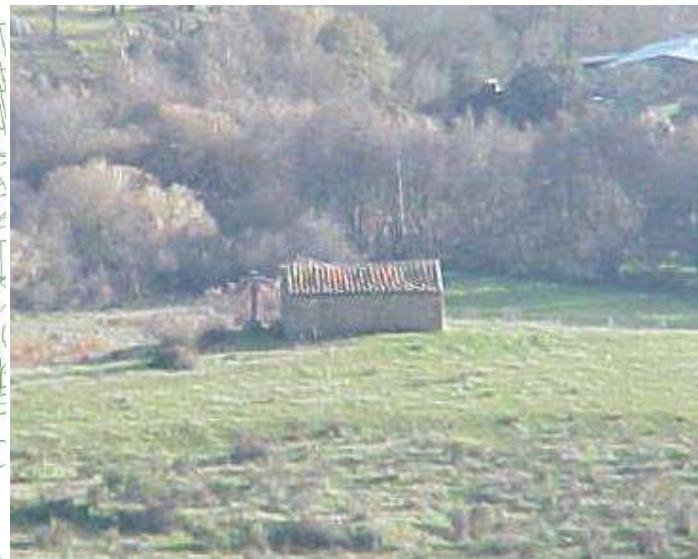
Documentación gráfica

Antigua casa tradicional de labor, de planta rectangular. Tiene en uno de sus costados una cruz de piedra.

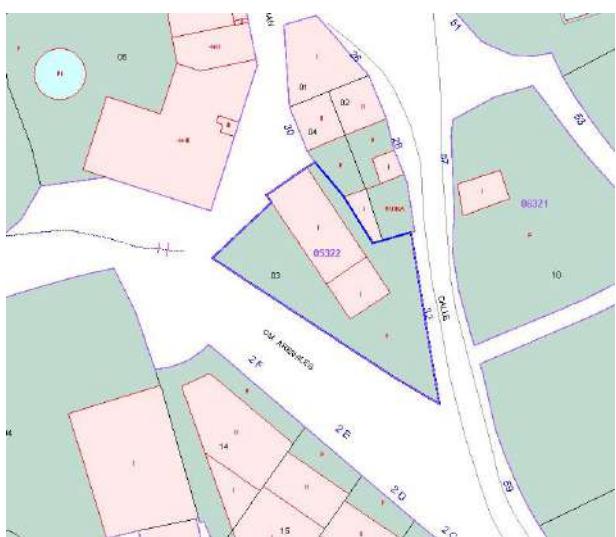
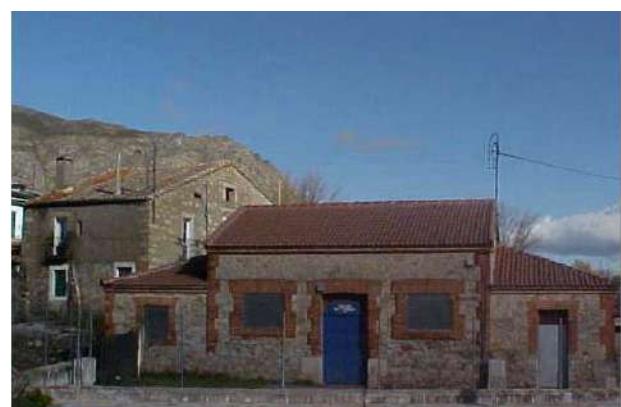
Documentación gráfica

edata del Siglo XX. Edificio de una sola planta bajo cubierta a dos aguas, con tres volúmenes edificables. Los huecos de la fachada, realizada en sillarejo, presentan dinteles.

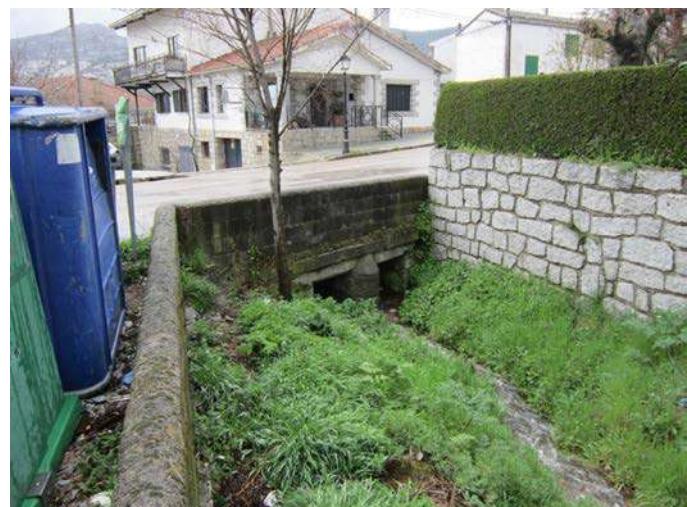
Documentación gráfica

Pequeño puente de granito dispuesto en la carretera M-610 para salvar el Arroyo de las Ferminas.

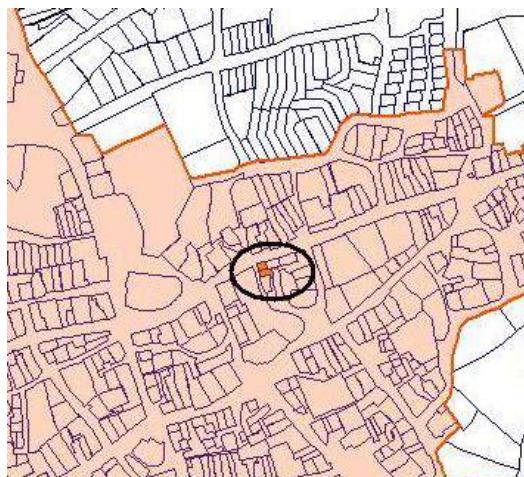
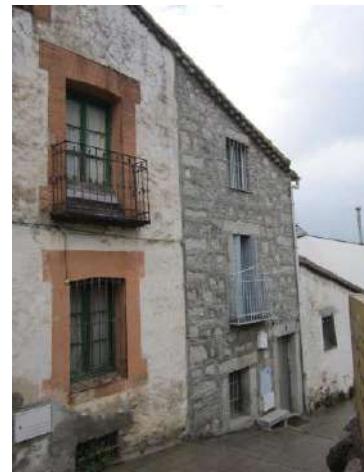
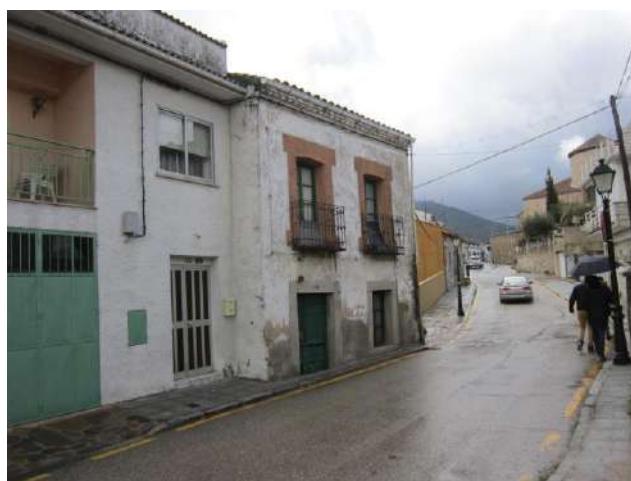
Documentación gráfica

Emplazamiento	Referencia Catastral	
Calle Real, 38 Coordenadas: UTM: 440291 . 4523296	0434310VL4203S0001IP - 0434309VL4203S0001EP	
Interés	Uso del suelo	
Arquitectónico, Etnográfico	Residencial.	
Descripción		
TIPOLOGÍA: Casa señorial	ÉPOCA: S. XIX, XX	ESTILO: Regionalismo
<p>Se agrupan dos inmuebles que conformaban una única edificación en origen. Arquitectura civil de dos plantas y espacio bajo cubierta de teja cerámica curva. Realizado en sillarejo, con huecos adintelados y fachada encalada a la manera tradicional. Volumetría regular. Balcones de rejería. Carpinterías de madera.</p>

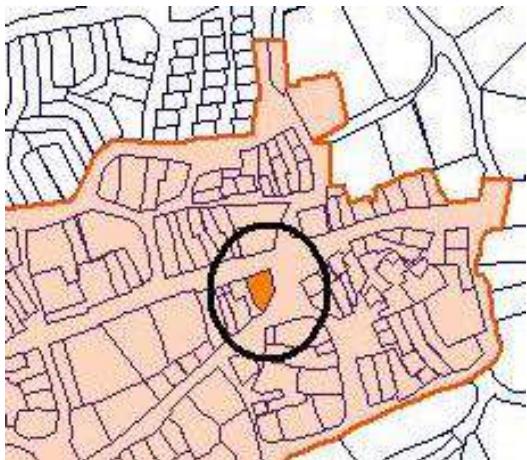
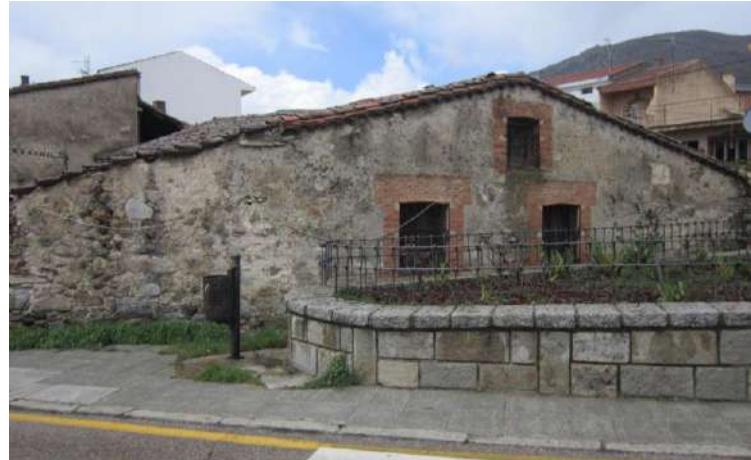
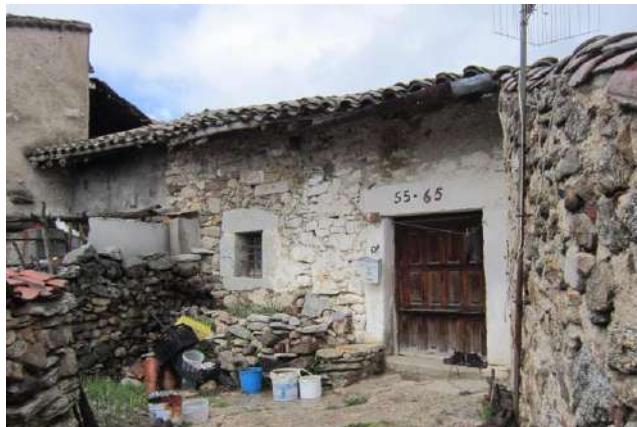
Documentación gráfica

TIPOLOGÍA: vivienda rural	EPOCA: S. XIX, XX	ESTILO: Regionalismo
Edificación tradicional en piedra. Destaca dintel de ventana con epígrafe (ver documentación adjunta). Los muros de cerramiento de estas viviendas eran de mampostería a hueso con ripios pudiendo estar rellenas las rendijas con barro. Los huecos son de forma y proporción irregular, pudiendo tener un dintel de madera. El zaguán de entrada estaba formado por una prolongación de la cubierta sobre el patio en la zona de entrada. La cubierta generalmente es a l agua, (aunque se identifican casos) a dos aguas y está construida con teja árabe cogida con torta de barro sobre la tabla de madera de pino. La estructura de la cubierta es de rollizo de pino. (Tomado de Arquitectura y Desarrollo urbano. CAM. Zona Norte. Tomo III. P. 175).

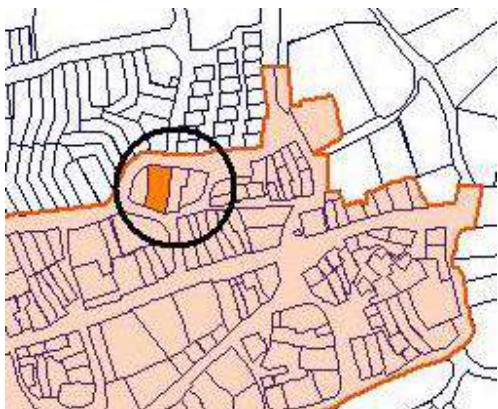
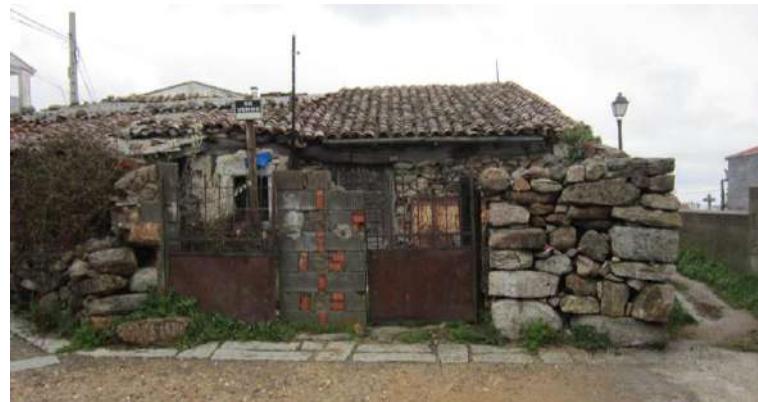
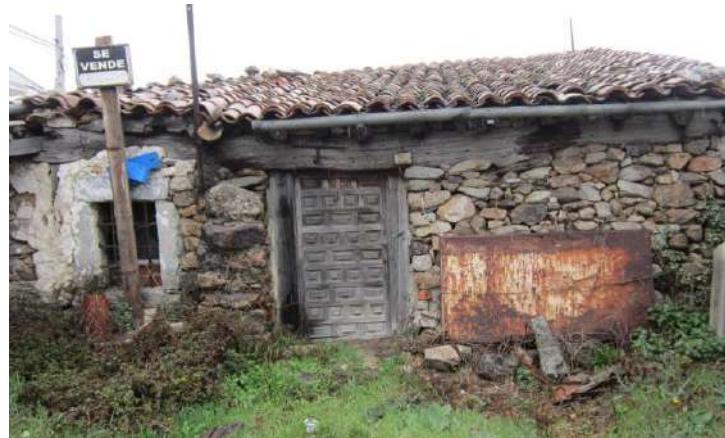
Documentación gráfica

TIPOLOGÍA: vivienda rural	ÉPOCA: S. XIX, XX	ESTILO: Regionalismo
Edificación tradicional en piedra. Destaca dintel de ventana con epígrafe (ver documentación adjunta). Los muros de cerramiento de estas viviendas eran de mampostería a hueso con ripios pudiendo estar rellenas las rendijas con barro. Los huecos son de forma y proporción irregular, pudiendo tener un dintel de madera. El zaguán de entrada estaba formado por una prolongación de la cubierta sobre el patio en la zona de entrada. La cubierta generalmente es a l agua, (aunque se identifican casos) a dos aguas y está construida con teja árabe cogida con torta de barro sobre la tabla de madera de pino. La estructura de la cubierta es de rollizo de pino. (Tomado de Arquitectura y Desarrollo urbano. CAM. Zona Norte. Tomo III. P. 175).

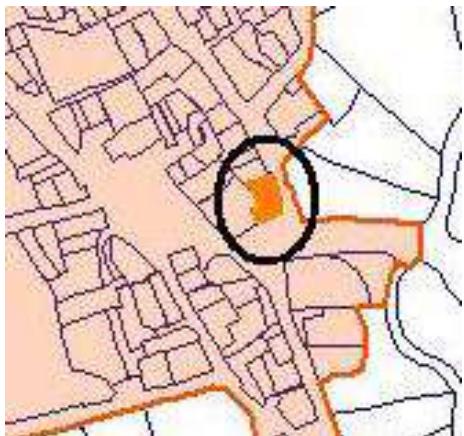
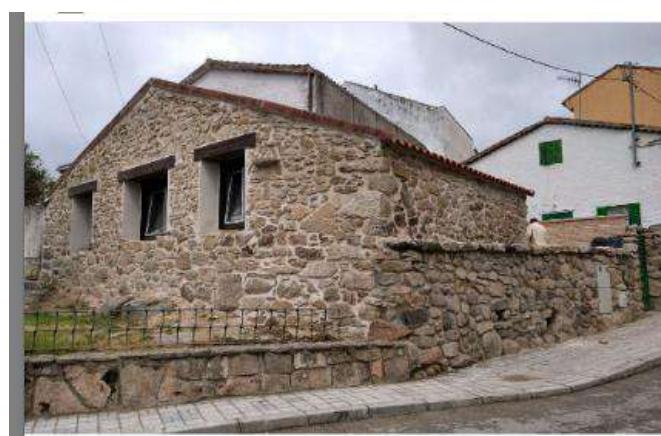
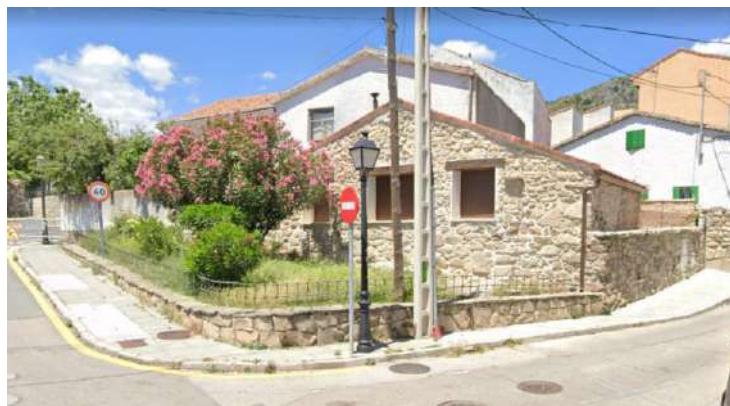
Documentación gráfica

TIPOLOGÍA: vivienda rural	ÉPOCA: S. XIX, XX	ESTILO: Regionalismo
Edificación tradicional en piedra. Destaca dintel de ventana con epígrafe (ver documentación adjunta). Los muros de cerramiento de estas viviendas eran de mampostería a hueso con ripios pudiendo estar rellenas las rendijas con barro. Los huecos son de forma y proporción irregular, pudiendo tener un dintel de madera. El zaguán de entrada estaba formado por una prolongación de la cubierta sobre el patio en la zona de entrada. La cubierta generalmente es a l agua, (aunque se identifican casos) a dos aguas y está construida con teja árabe cogida con torta de barro sobre la tabla de madera de pino. La estructura de la cubierta es de rollizo de pino. (Tomado de Arquitectura y Desarrollo urbano. CAM. Zona Norte. Tomo III. P. 175).

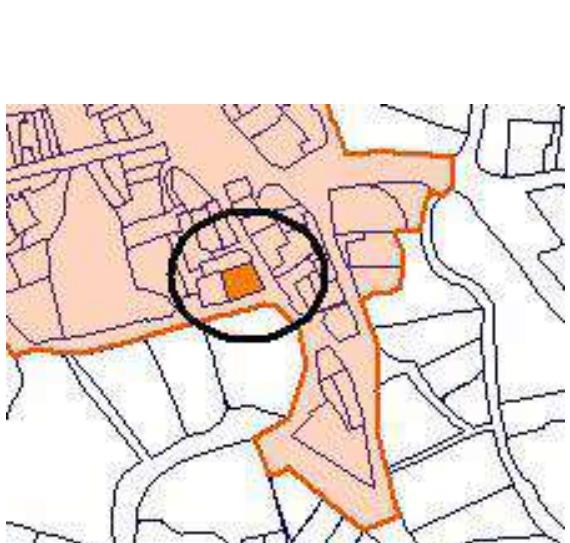
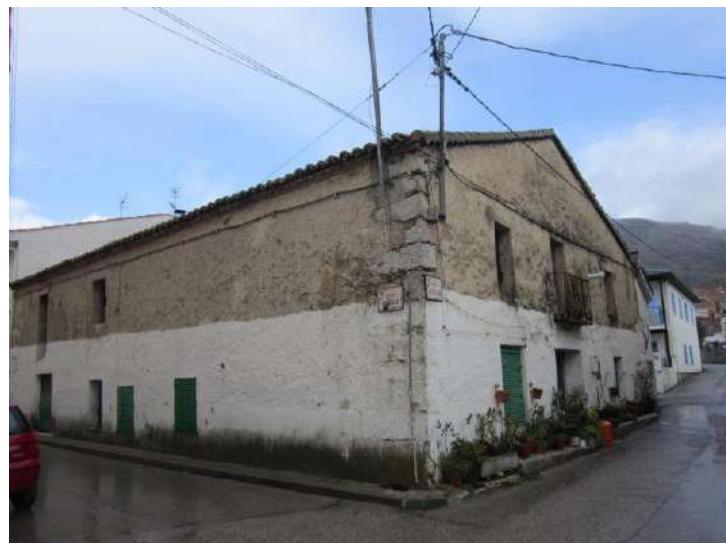
Documentación gráfica

TIPOLOGÍA: vivienda rural	ÉPOCA: S. XIX, XX	ESTILO: Regionalismo
Edificación tradicional en piedra. Destaca dintel de ventana con epígrafe (ver documentación adjunta). Los muros de cerramiento de estas viviendas eran de mampostería a hueso con ripios pudiendo estar rellenas las rendijas con barro. Los huecos son de forma y proporción irregular, pudiendo tener un dintel de madera. El zaguán de entrada estaba formado por una prolongación de la cubierta sobre el patio en la zona de entrada. La cubierta generalmente es a l agua, (aunque se identifican casos) a dos aguas y está construida con teja árabe cogida con torta de barro sobre la tabla de madera de pino. La estructura de la cubierta es de rollizo de pino. (Tomado de Arquitectura y Desarrollo urbano. CAM. Zona Norte. Tomo III. P. 175).

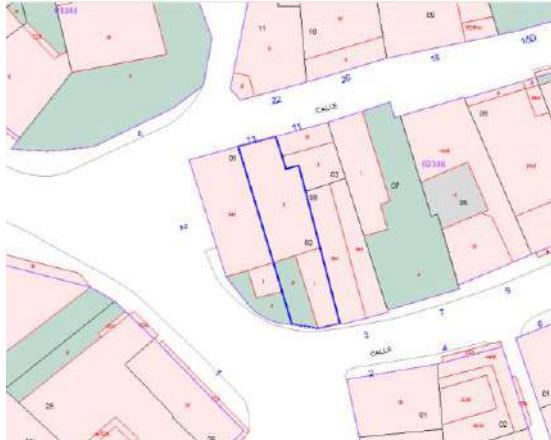
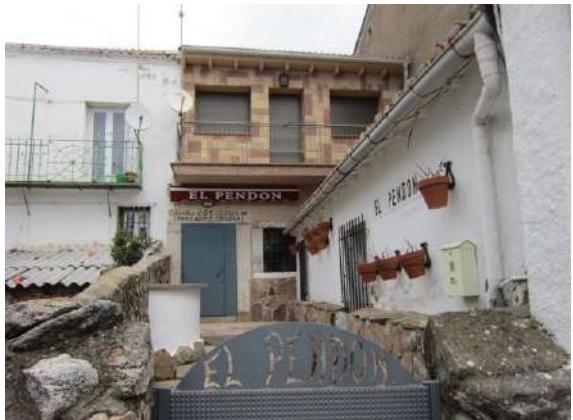
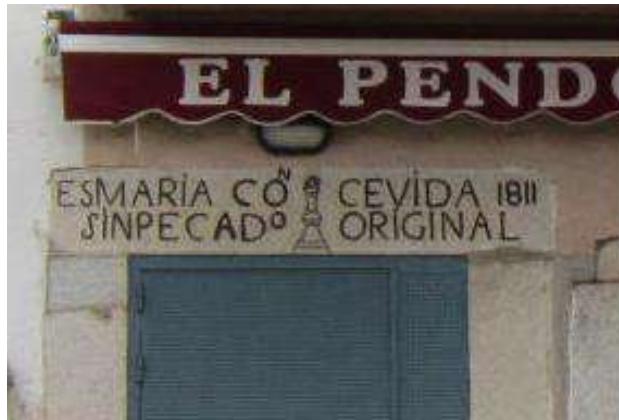
Documentación gráfica

TIPOLOGÍA: vivienda rural	ÉPOCA: S. XIX, XX	ESTILO: Regionalismo
Edificación tradicional en piedra. Destaca dintel de ventana con epígrafe (ver documentación adjunta). Los muros de cerramiento de estas viviendas eran de mampostería a hueso con ripios pudiendo estar rellenas las rendijas con barro. Los huecos son de forma y proporción irregular, pudiendo tener un dintel de madera. El zaguán de entrada estaba formado por una prolongación de la cubierta sobre el patio en la zona de entrada. La cubierta generalmente es a l agua, (aunque se identifican casos) a dos aguas y está construida con teja árabe cogida con torta de barro sobre la tabla de madera de pino. La estructura de la cubierta es de rollizo de pino. (Tomado de Arquitectura y Desarrollo urbano. CAM. Zona Norte. Tomo III. P. 175).

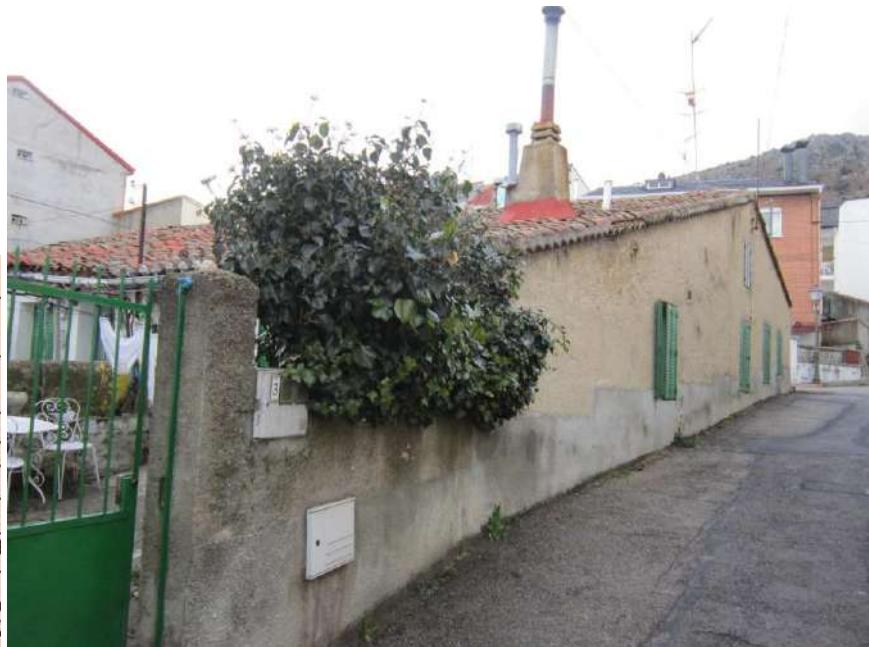
Documentación gráfica

TIPOLOGÍA: vivienda rural	ÉPOCA: S. XIX, XX	ESTILO: Regionalismo
Edificación tradicional en piedra. Destaca dintel de ventana con epígrafe (ver documentación adjunta). Los muros de cerramiento de estas viviendas eran de mampostería a hueso con ripios pudiendo estar rellenas las rendijas con barro. Los huecos son de forma y proporción irregular, pudiendo tener un dintel de madera. El zaguán de entrada estaba formado por una prolongación de la cubierta sobre el patio en la zona de entrada. La cubierta generalmente es a l agua, (aunque se identifican casos) a dos aguas y está construida con teja árabe cogida con torta de barro sobre la tabla de madera de pino. La estructura de la cubierta es de rollizo de pino. (Tomado de Arquitectura y Desarrollo urbano. CAM. Zona Norte. Tomo III. P. 175).

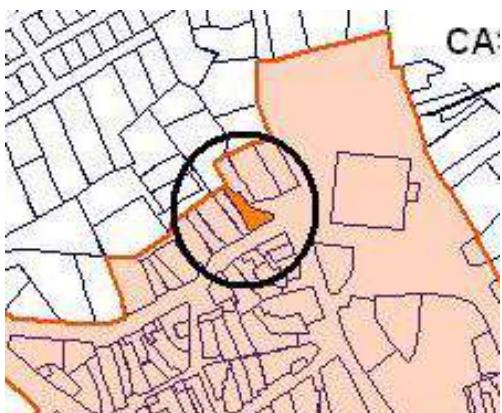
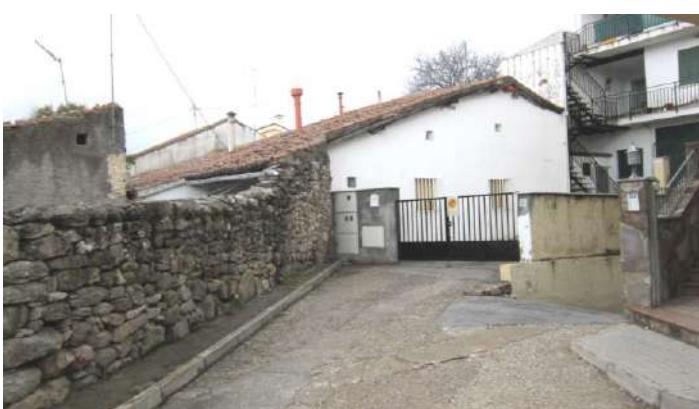
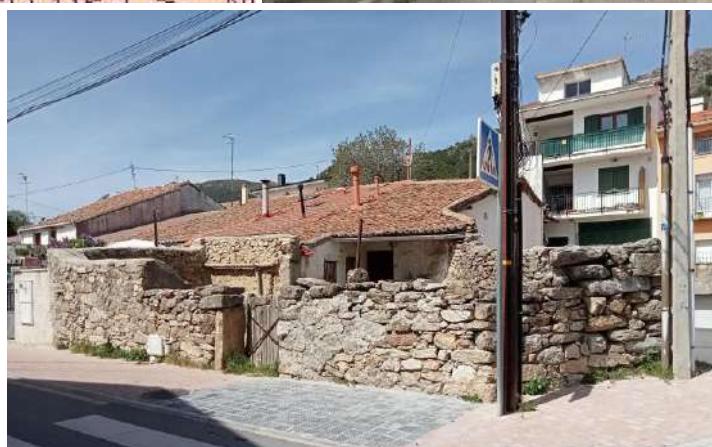
Documentación gráfica

Edificación tradicional en piedra. Destaca dintel de ventana con epígrafe (ver documentación adjunta). Los muros de cerramiento de estas viviendas eran de mampostería a hueso con ripios pudiendo estar rellenas las rendijas con barro. Los huecos son de forma y proporción irregular, pudiendo tener un dintel de madera. El zaguán de entrada estaba formado por una prolongación de la cubierta sobre el patio en la zona de entrada. La cubierta generalmente es a l agua, (aunque se identifican casos) a dos aguas y está construida con teja árabe cogida con torta de barro sobre la tabla de madera de pino. La estructura de la cubierta es de rollizo de pino. (Tomado de Arquitectura y Desarrollo urbano. CAM. Zona Norte. Tomo III. P. 175).

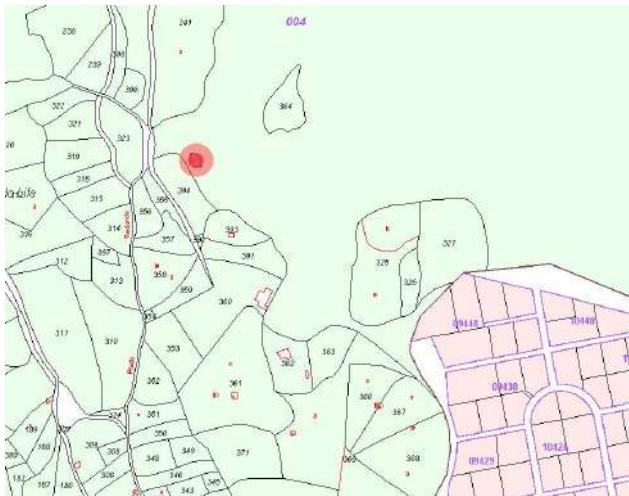
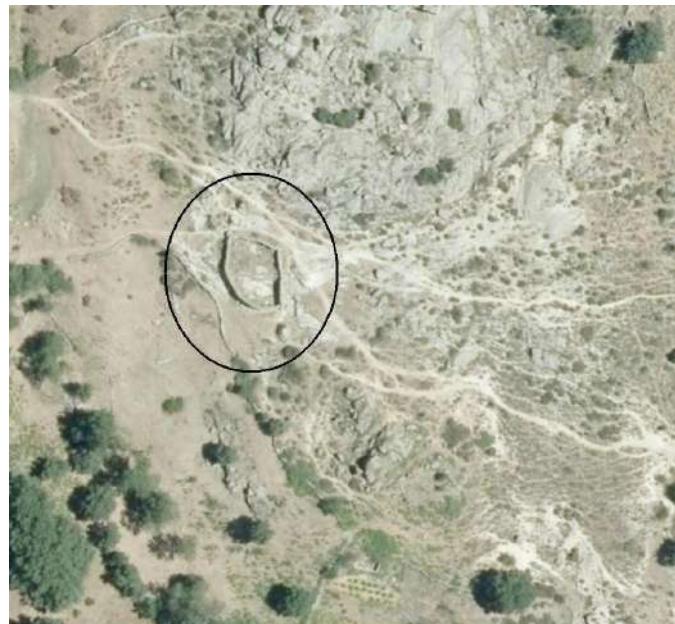
Documentación gráfica

Recinto cerrado por un muro de piedra destinado a recoger el ganado.

Abandonado. Erosionado. En ruina.

Además de las obras en las condiciones que sean compatibles con el art. 12 de la Ley 3/2013, se permiten, con carácter general, las obras de mantenimiento, consolidación, recuperación y acondicionamiento que tengan por objeto la mejora de las condiciones de uso o el mantenimiento de la configuración estructural y los elementos significativos del bien.

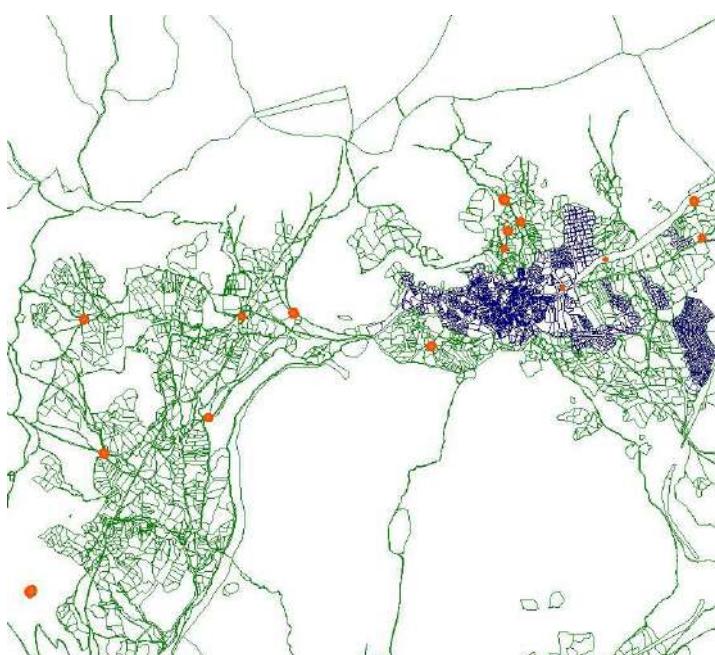
Documentación gráfica

Presillas localizadas en diferentes arroyos del municipio a las que se asocia una balsa para acumular el agua. En ocasiones se emplean grandes lajas de granito para conformar la presa. Según comunicación de uno de los investigadores locales (Asociación el Bustar) serían el punto de abastecimiento de la red de riegos local.

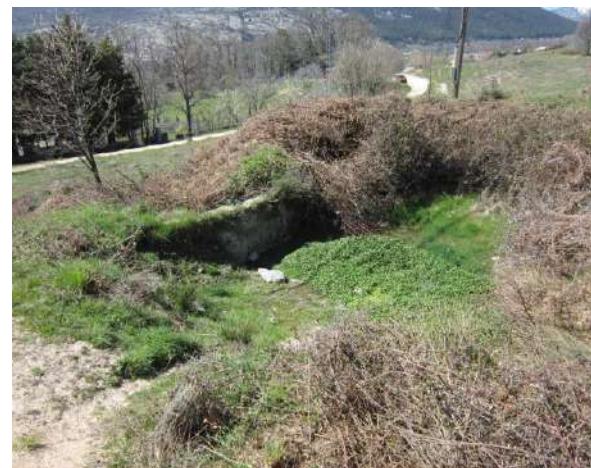
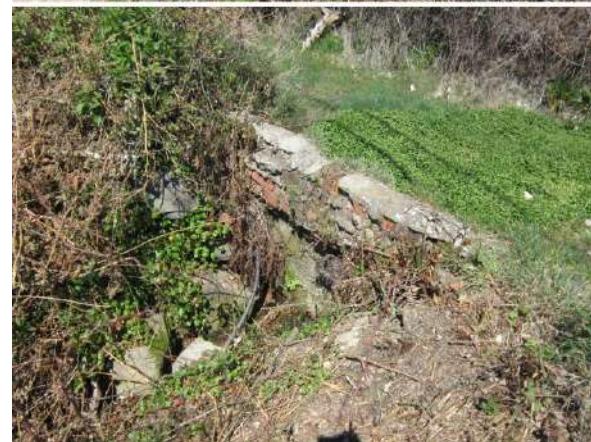
Abandonado. Erosionado.

Además de las obras en las condiciones que sean compatibles con el art. 12 de la Ley 3/2013, se permiten, con carácter general, las obras de mantenimiento, consolidación, recuperación y acondicionamiento que tengan por objeto la mejora de las condiciones de uso o el mantenimiento de la configuración estructural y los elementos significativos del bien.
