**EXCMO. AYUNTAMIENTO DE BUSTARVIEJO
PLAN GENERAL DE ORDENACIÓN URBANA**

AVANCE

TOMO IV CATÁLOGO DE BIENES Y ESPACIOS PROTEGIDOS

DICIEMBRE 2022

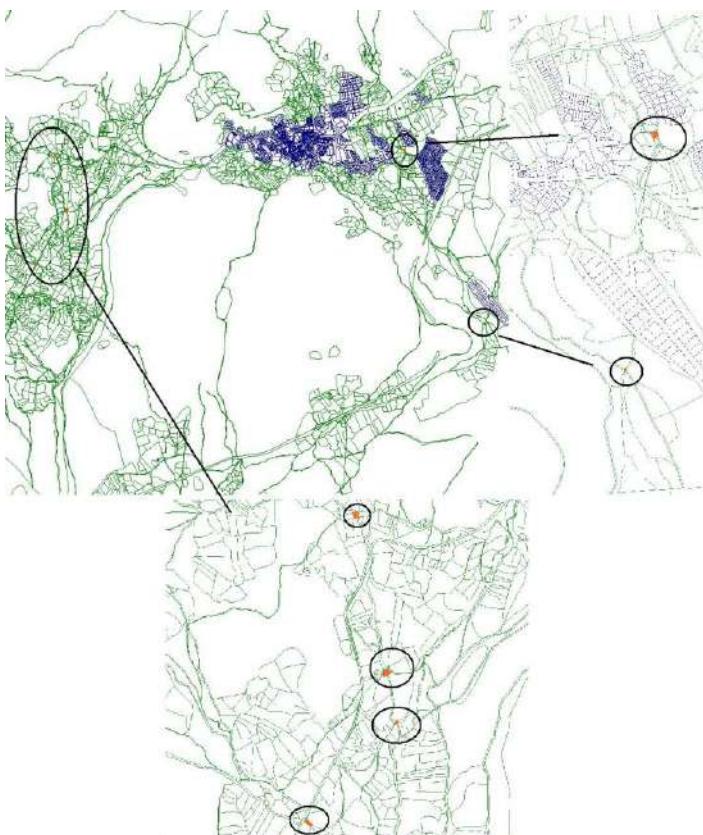
Documentación gráfica

Pasos tradicionales para peatonales y carros realizados en losas monolíticas de granito sobre los cauces y arroyos del municipio.
Varias localizaciones.

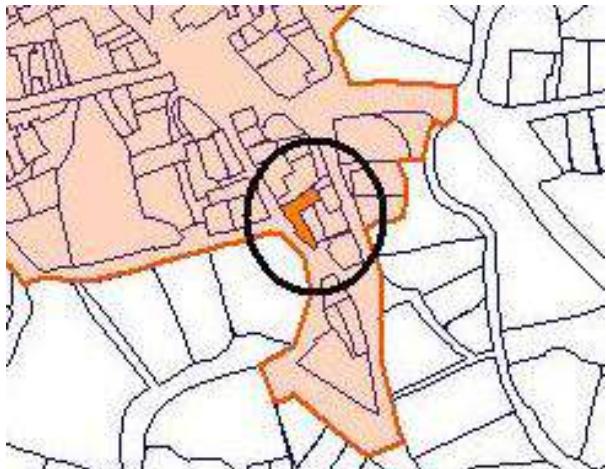
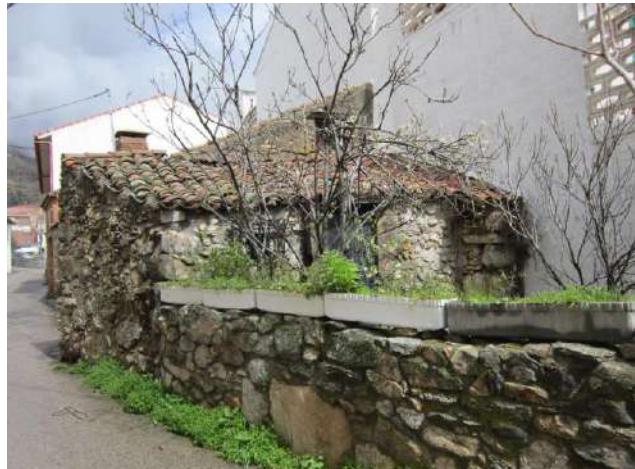
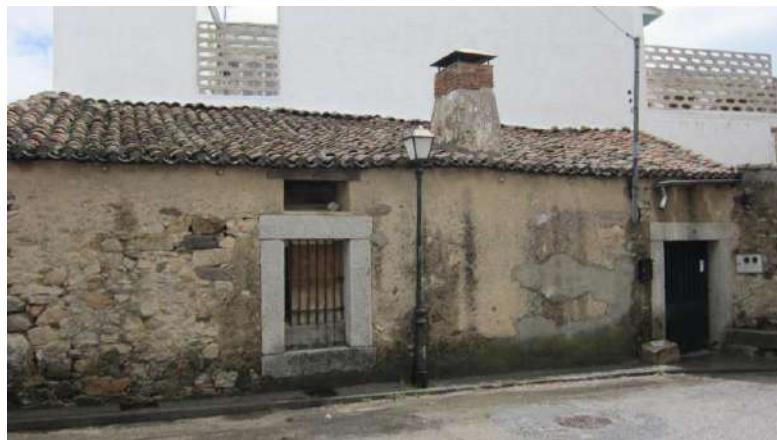
Documentación gráfica

TIPOLOGÍA: vivienda rural	ÉPOCA: S. XIX, XX	ESTILO: Regionalismo
Edificación tradicional en piedra. Destaca dintel de ventana con epígrafe (ver documentación adjunta). Los muros de cerramiento de estas viviendas eran de mampostería a hueso con ripios pudiendo estar rellenas las rendijas con barro. Los huecos son de forma y proporción irregular, pudiendo tener un dintel de madera. El zaguán de entrada estaba formado por una prolongación de la cubierta sobre el patio en la zona de entrada. La cubierta generalmente es a l agua, (aunque se identifican casos) a dos aguas y está construida con teja árabe cogida con torta de barro sobre la tabla de madera de pino. La estructura de la cubierta es de rollizo de pino. (Tomado de Arquitectura y Desarrollo urbano. CAM. Zona Norte. Tomo III. P. 175).

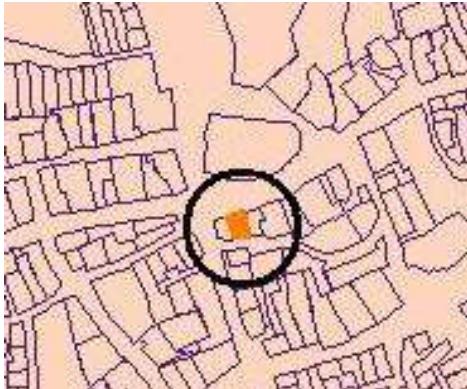
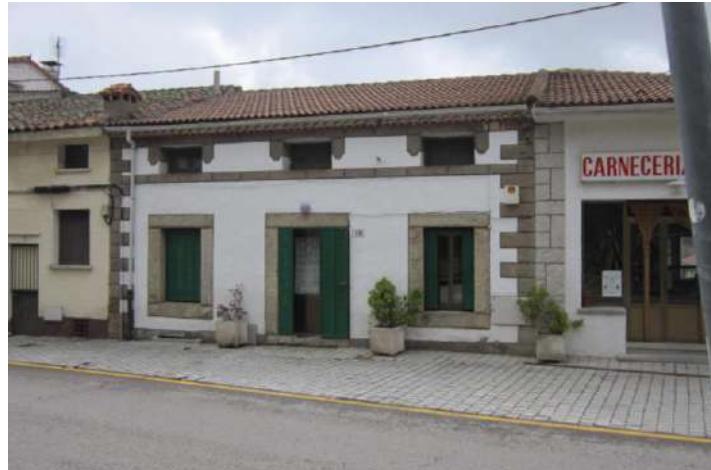
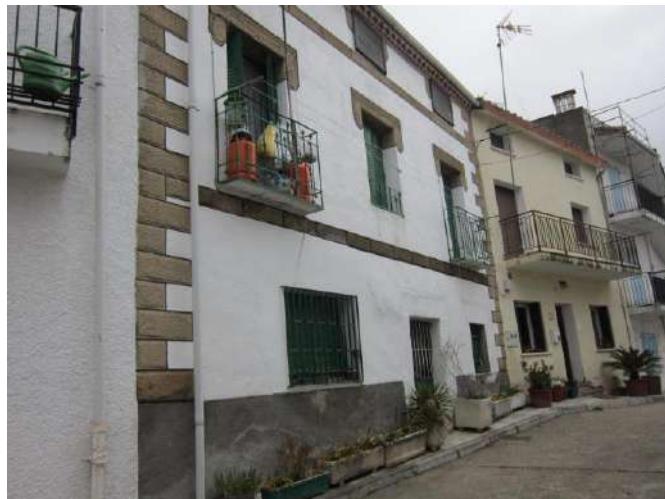
Documentación gráfica

TIPOLOGÍA: vivienda rural	ÉPOCA: S. XIX, XX	ESTILO: Regionalismo
Edificación tradicional en piedra. Revocada.

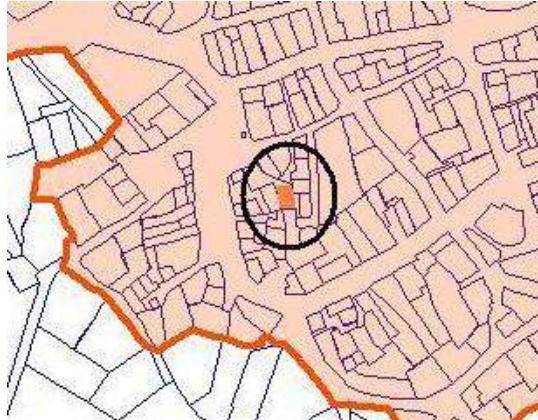
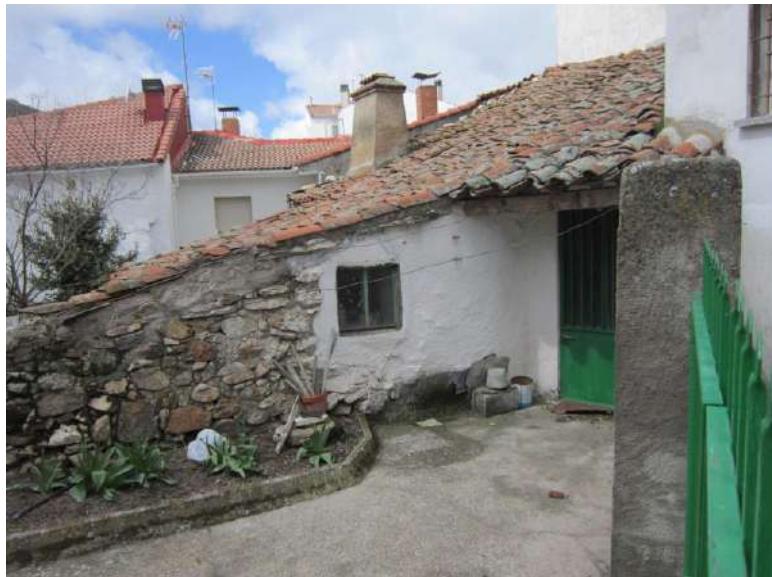
Documentación gráfica

TIPOLOGÍA: vivienda rural	ÉPOCA: S. XIX, XX	ESTILO: Regionalismo
<p>Edificación tradicional en piedra. Los muros de cerramiento de estas viviendas eran de mampostería a hueso con ripios pudiendo estar rellenas las rendijas con barro. Los huecos son de forma y proporción irregular, pudiendo tener un dintel de madera. El zaguán de entrada estaba formado por una prolongación de la cubierta sobre el patio en la zona de entrada. La cubierta generalmente es a 1 agua, (aunque se identifican casos) a dos aguas y está construida con teja árabe cogida con torta de barro sobre la tabla de madera de pino. La estructura de la cubierta es de rollizo de pino. (Tomado de Arquitectura y Desarrollo urbano. CAM. Zona Norte. Tomo III. P. 175).</p>

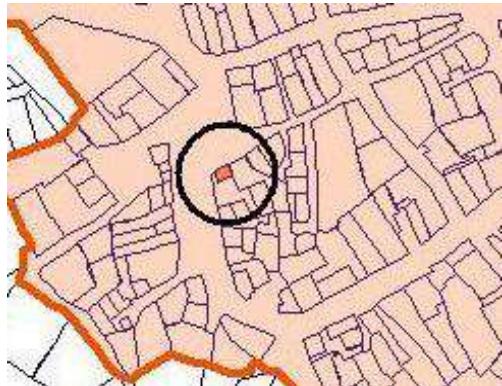
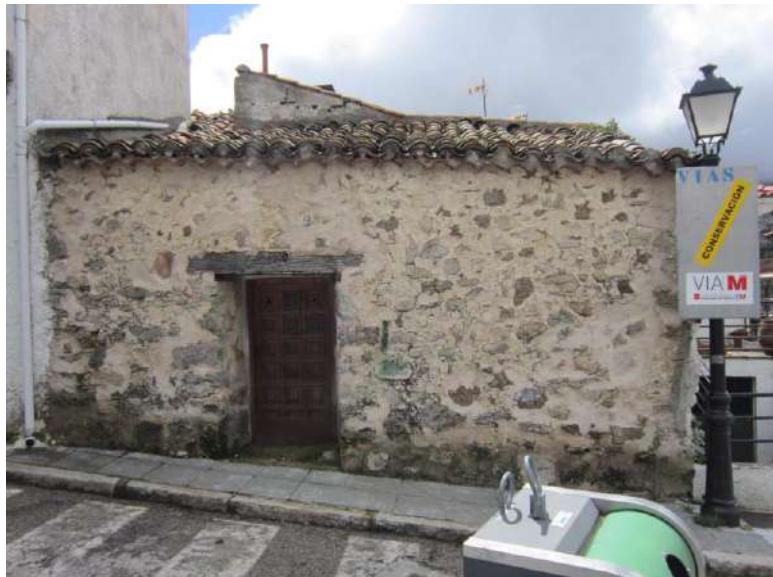
Documentación gráfica

TIPOLOGÍA: vivienda rural	ÉPOCA: S. XIX, XX	ESTILO: Regionalismo
<p>Edificación tradicional en piedra. Los muros de cerramiento de estas viviendas eran de mampostería a hueso con ripios pudiendo estar rellenas las rendijas con barro. Los huecos son de forma y proporción irregular, pudiendo tener un dintel de madera. El zaguán de entrada estaba formado por una prolongación de la cubierta sobre el patio en la zona de entrada. La cubierta generalmente es a 1 agua, (aunque se identifican casos) a dos aguas y está construida con teja árabe cogida con torta de barro sobre la tabla de madera de pino. La estructura de la cubierta es de rollizo de pino. (Tomado de Arquitectura y Desarrollo urbano. CAM. Zona Norte. Tomo III. P. 175).</p>

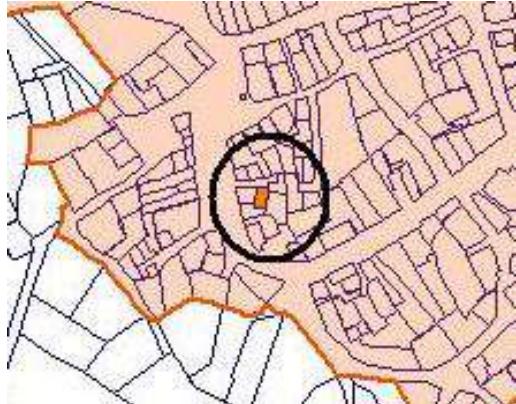
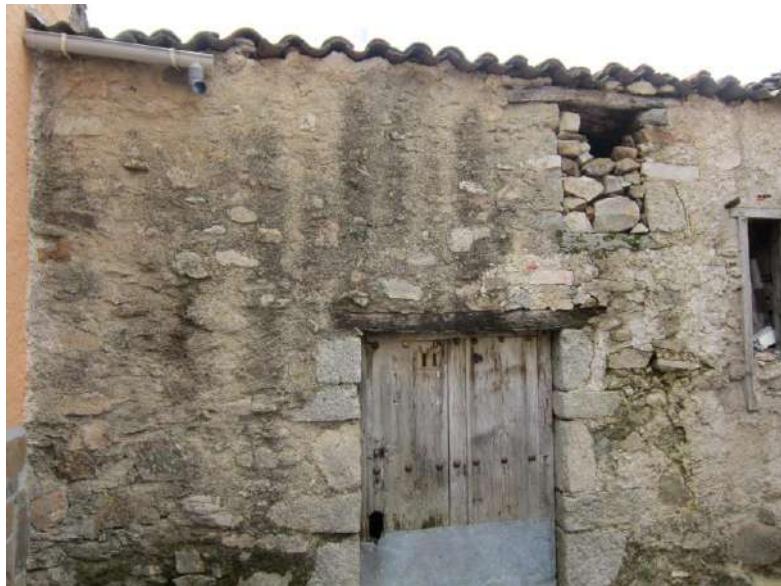
Documentación gráfica

TIPOLOGÍA: agropecuaria	ÉPOCA: S. XIX, XX	ESTILO: Regionalismo
<p>Edificación tradicional en piedra. Los muros de cerramiento de estas viviendas eran de mampostería a hueso con ripios pudiendo estar rellenas las rendijas con barro. Los huecos son de forma y proporción irregular, pudiendo tener un dintel de madera. El zaguán de entrada estaba formado por una prolongación de la cubierta sobre el patio en la zona de entrada. La cubierta generalmente es a 1 agua, (aunque se identifican casos) a dos aguas y está construida con teja árabe cogida con torta de barro sobre la tabla de madera de pino. La estructura de la cubierta es de rollizo de pino. (Tomado de Arquitectura y Desarrollo urbano. CAM. Zona Norte. Tomo III. P. 175).</p>

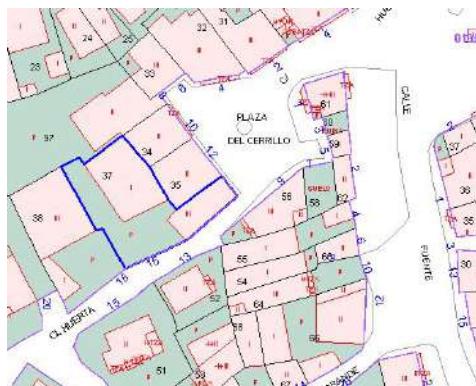
Documentación gráfica

TIPOLOGÍA: Vivienda	ÉPOCA: S. XIX, XX	ESTILO: Posguerra
<p>Edificación tradicional en piedra. Los muros de cerramiento de estas viviendas eran de mampostería a hueso con ripios pudiendo estar rellenas las rendijas con barro. Los huecos son de forma y proporción irregular, pudiendo tener un dintel de madera. El zaguán de entrada estaba formado por una prolongación de la cubierta sobre el patio en la zona de entrada. La cubierta generalmente es a 1 agua, (aunque se identifican casos) a dos aguas y está construida con teja árabe cogida con torta de barro sobre la tabla de madera de pino. La estructura de la cubierta es de rollizo de pino. (Tomado de Arquitectura y Desarrollo urbano. CAM. Zona Norte. Tomo III. P. 175). En la parte posterior se identifica un espacio de uso agropecuario.</p>

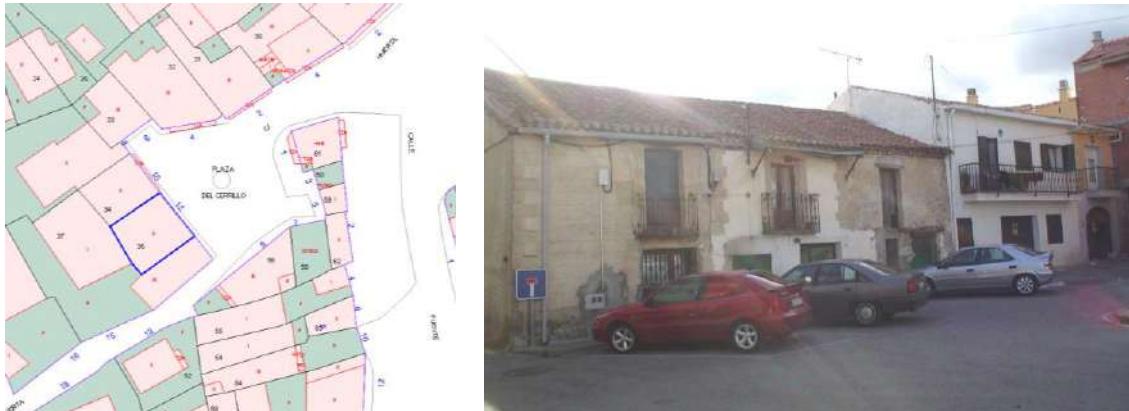
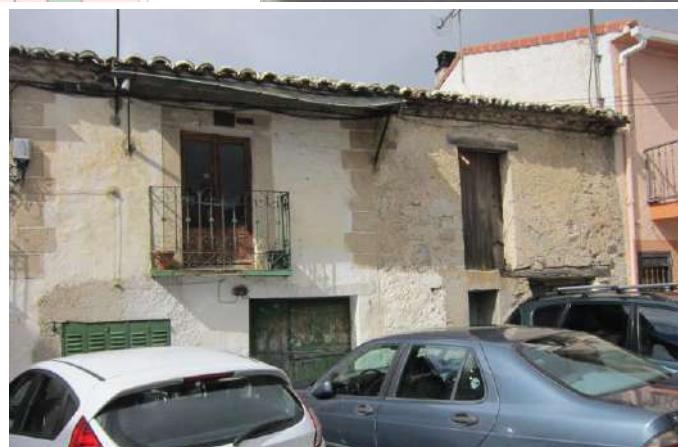
Documentación gráfica

TIPOLOGÍA: Vivienda	ÉPOCA: S. XIX, XX	ESTILO: Posguerra
<p>Edificación tradicional en piedra. Los muros de cerramiento de estas viviendas eran de mampostería a hueso con ripios pudiendo estar rellenas las rendijas con barro. Los huecos son de forma y proporción irregular, pudiendo tener un dintel de madera. El zaguán de entrada estaba formado por una prolongación de la cubierta sobre el patio en la zona de entrada. La cubierta generalmente es a 1 agua, (aunque se identifican casos) a dos aguas y está construida con teja árabe cogida con torta de barro sobre la tabla de madera de pino. La estructura de la cubierta es de rollizo de pino. (Tomado de Arquitectura y Desarrollo urbano. CAM. Zona Norte. Tomo III. P. 175).</p>

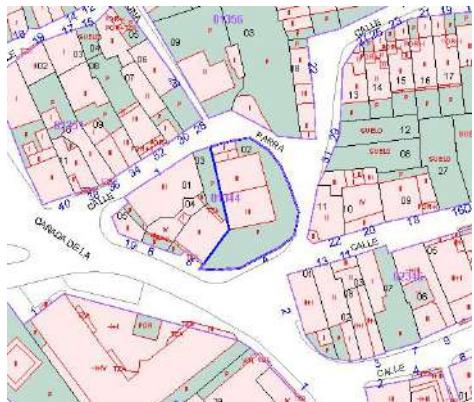
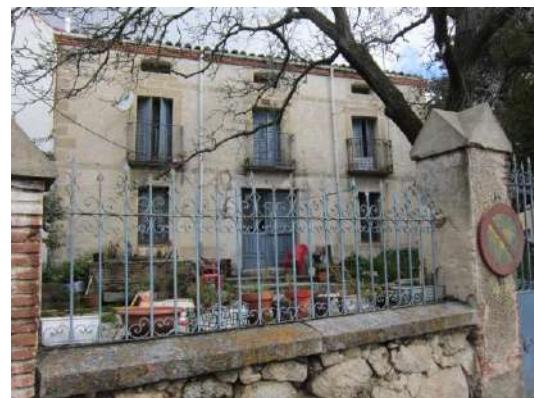
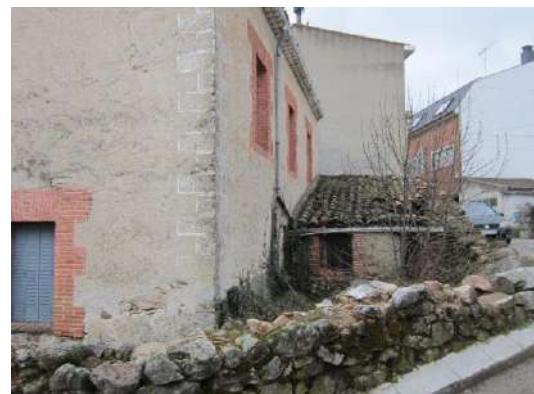
Documentación gráfica

TIPOLOGÍA: Vivienda	ÉPOCA: S. XIX, XX	ESTILO: Cultura tradicional
Edificación entre medianeras que se adosa por uno de los hastiales a la edificación del resto de la manzana, resuelta en dos alturas, más espacio bajo cubierta, estando ésta resuelta a dos aguas paralelas a la fachada principal.		
Tanto muros de carga como fachadas son de piedra apareciendo encaladas, y con sillares en las esquinas. El cerramiento del lindero a la Calle Calvo Sotelo es mixto, resuelto con pilastres en ladrillo enfoscado y forja metálica apoyada sobre mampostería; el cerramiento del lindero hacia la Calle de la Parra, se resuelve con un muro en mampostería rústica.

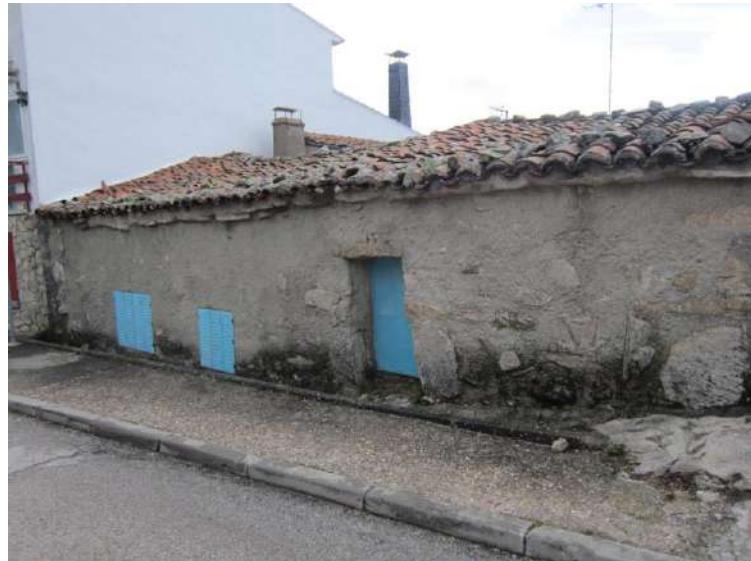
Documentación gráfica

TIPOLOGÍA: agropecuaria y residencial	ÉPOCA: S. XIX, XX	ESTILO: Regionalismo
<p>Edificación tradicional en piedra. Los muros de cerramiento de estas viviendas eran de mampostería a hueso con ripios pudiendo estar rellenas las rendijas con barro. Los huecos son de forma y proporción irregular, pudiendo tener un dintel de madera. El zaguán de entrada estaba formado por una prolongación de la cubierta sobre el patio en la zona de entrada. La cubierta generalmente es a 1 agua, (aunque se identifican casos) a dos aguas y está construida con teja árabe cogida con torta de barro sobre la tabla de madera de pino. La estructura de la cubierta es de rollizo de pino. (Tomado de Arquitectura y Desarrollo urbano. CAM. Zona Norte. Tomo III. P. 175).</p>

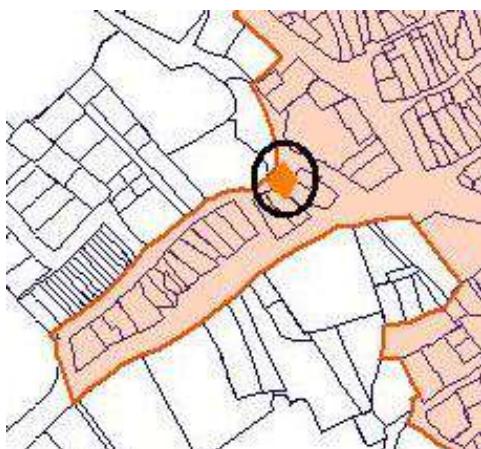
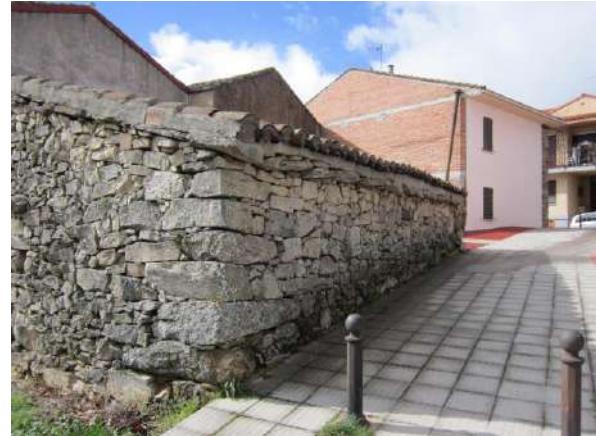
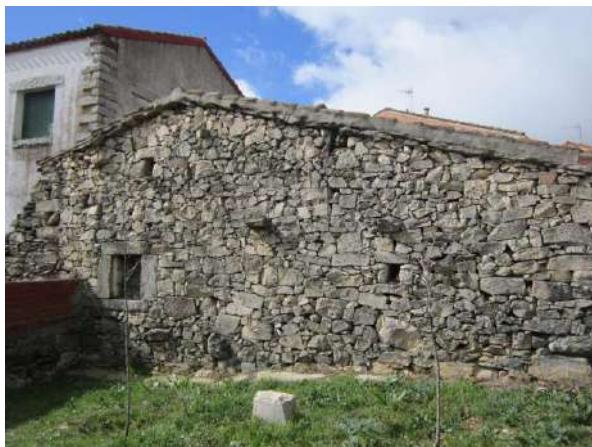
Documentación gráfica

Las cubiertas son muy sencillas, a dos aguas con teja cerámica árabe sobre entramado de madera. (Tomado de Arquitectura y Desarrollo urbano. Comunidad de Madrid. Zona Norte. Tomo III. P. 174).

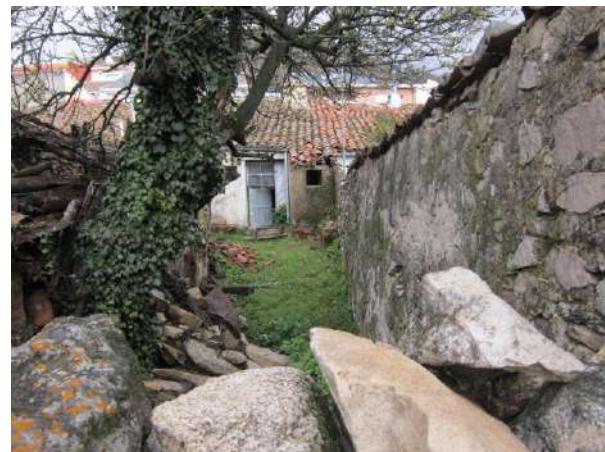
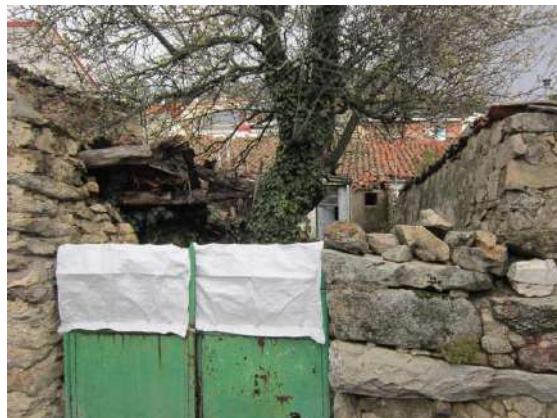
Documentación gráfica

Los muros de cerramiento de estas viviendas eran de mampostería a hueso con ripios pudiendo estar rellenas las rendijas con barro. Los huecos son de forma y proporción irregular, pudiendo tener un dintel de madera. El zaguán de entrada estaba formado por una prolongación de la cubierta sobre el patio en la zona de entrada. La cubierta generalmente es a 1 agua, (aunque se identifican casos) a dos aguas y está construida con teja árabe cogida con torta de barro sobre la tabla de madera de pino. La estructura de la cubierta es de rollizo de pino. (Tomado de Arquitectura y Desarrollo urbano. Comunidad de Madrid. Zona Norte. Tomo III. P. 175).

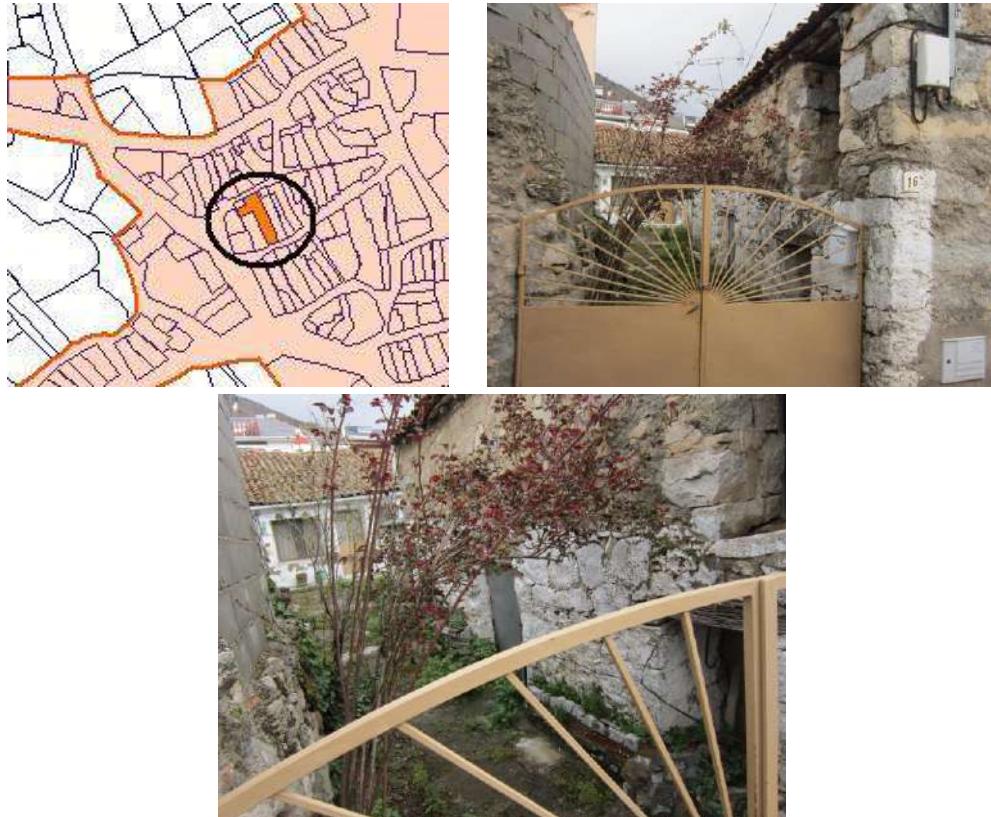
Documentación gráfica

TIPOLOGÍA: agropecuaria y residencial	ÉPOCA: S. XIX, XX	ESTILO: Regionalismo
<p>Edificación tradicional en piedra. Los muros de cerramiento de estas viviendas eran de mampostería a hueso con ripios pudiendo estar rellenas las rendijas con barro. Los huecos son de forma y proporción irregular, pudiendo tener un dintel de madera. El zaguán de entrada estaba formado por una prolongación de la cubierta sobre el patio en la zona de entrada. La cubierta generalmente es a 1 agua, (aunque se identifican casos) a dos aguas y está construida con teja árabe cogida con torta de barro sobre la tabla de madera de pino. La estructura de la cubierta es de rollizo de pino. (Tomado de Arquitectura y Desarrollo urbano. Comunidad de Madrid. Zona Norte. Tomo III. P. 175).</p>

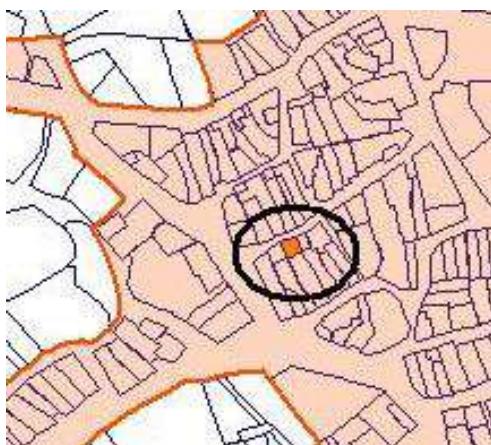
Documentación gráfica

Las cubiertas son muy sencillas, a dos aguas con teja cerámica árabe sobre entramado de madera. (Tomado de Arquitectura y Desarrollo urbano. Comunidad de Madrid. Zona Norte. Tomo III. P. 174).

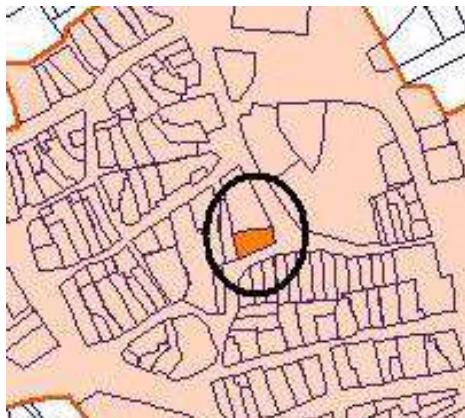
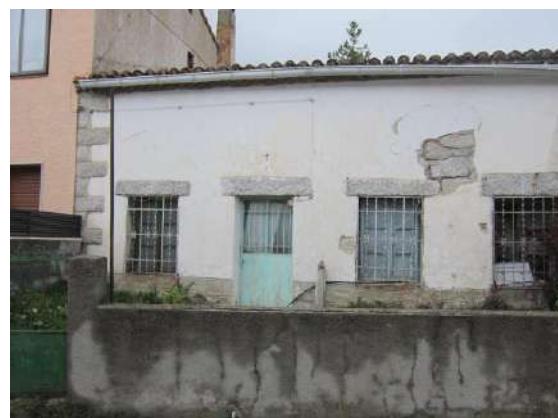
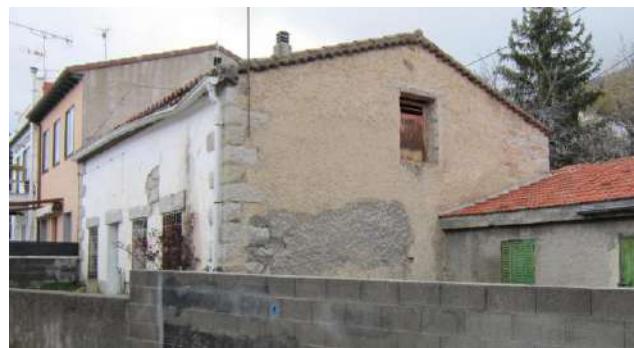
Documentación gráfica

Los muros de cerramiento de estas viviendas eran de mampostería a hueso con ripios pudiendo estar rellenas las rendijas con barro. Los huecos son de forma y proporción irregular, pudiendo tener un dintel de madera. El zaguán de entrada estaba formado por una prolongación de la cubierta sobre el patio en la zona de entrada. La cubierta generalmente es a 1 agua, (aunque se identifican casos) a dos aguas y está construida con teja árabe cogida con torta de barro sobre la tabla de madera de pino. La estructura de la cubierta es de rollizo de pino. (Tomado de Arquitectura y Desarrollo urbano. Comunidad de Madrid. Zona Norte. Tomo III. P. 175).

Erosionado.

Las obras que se efectúen en los elementos con este grado de protección tendrán por objeto adecuarlos a los usos y costumbres actuales sin pérdida de los valores ambientales y tipológicos que poseen.

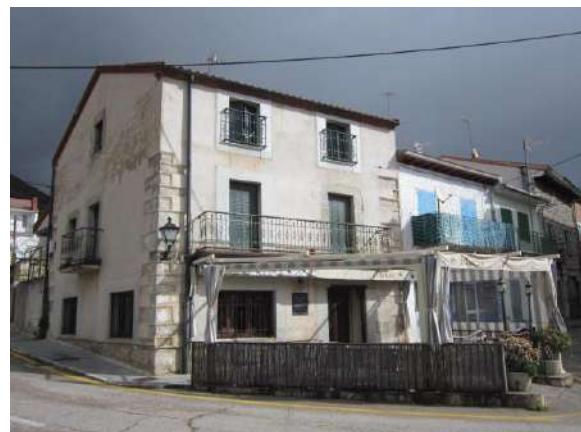
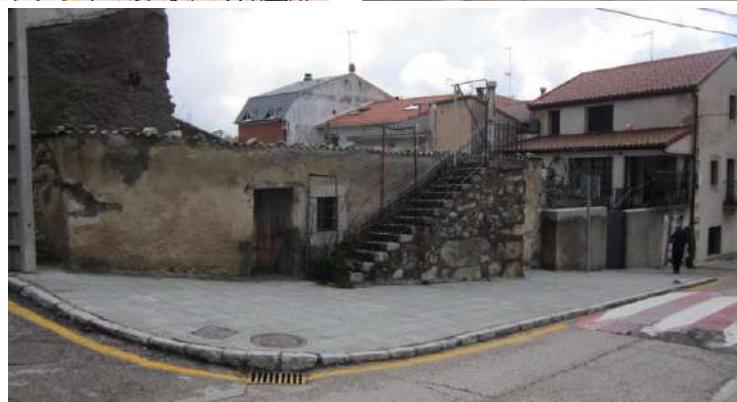
Documentación gráfica

Edificación tradicional en piedra parcialmente transformada.

Los muros de cerramiento de estas viviendas eran de mampostería a hueso con ripios pudiendo estar rellenas las rendijas con barro. Los huecos son de forma y proporción irregular, pudiendo tener un dintel de madera. El zaguán de entrada estaba formado por una prolongación de la cubierta sobre el patio en la zona de entrada. La cubierta generalmente es a la agua, (aunque se identifican casos) a dos aguas y está construida con teja árabe cogida con torta de barro sobre la tabla de madera de pino. La estructura de la cubierta es de rollizo de pino. (Tomado de Arquitectura y Desarrollo urbano. Comunidad de Madrid. Zona Norte. Tomo III. P. 175)

Erosionado. Alterado por obras recientes y cambio de uso.

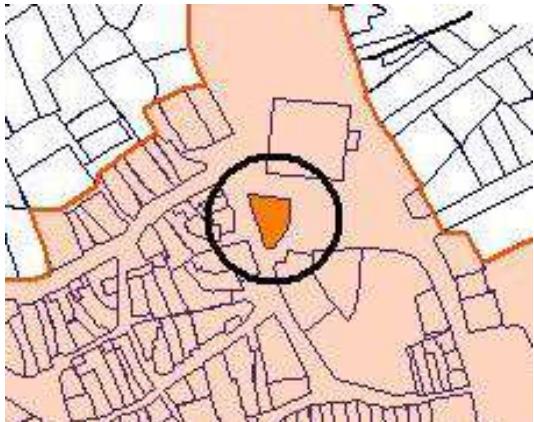
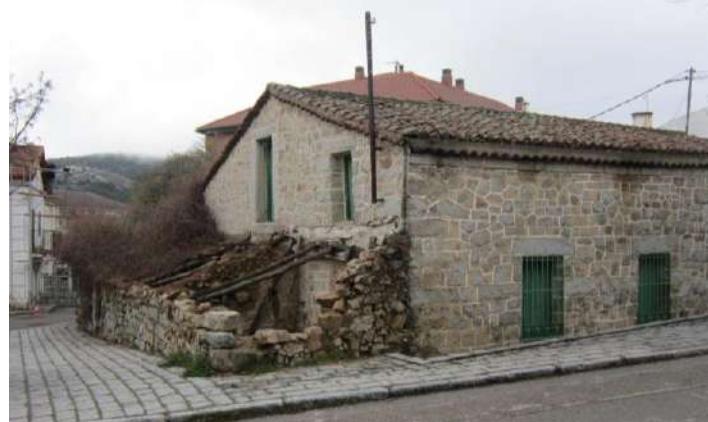
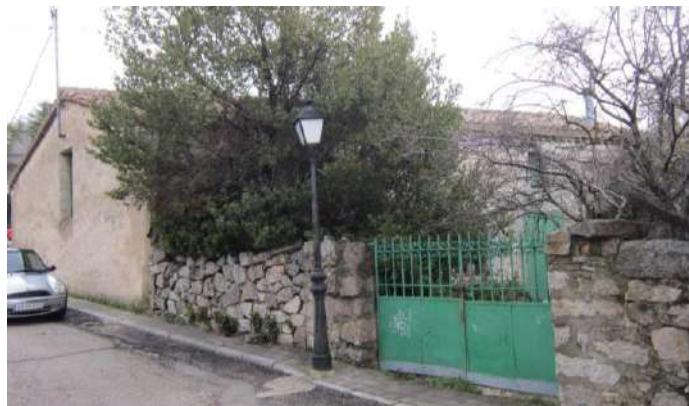
Documentación gráfica

TIPOLOGÍA: Vivienda	ÉPOCA: S. XX	ESTILO: Racionalismo
<p>Edificación tradicional en piedra parcialmente transformada. Los muros de cerramiento de estas viviendas eran de mampostería a hueso con ripios pudiendo estar rellenas las rendijas con barro. Los huecos son de forma y proporción irregular, pudiendo tener un dintel de madera. El zaguán de entrada estaba formado por una prolongación de la cubierta sobre el patio en la zona de entrada. La cubierta generalmente es a 1 agua, (aunque se identifican casos) a dos aguas y está construida con teja árabe cogida con torta de barro sobre la tabla de madera de pino. La estructura de la cubierta es de rollizo de pino. (Tomado de Arquitectura y Desarrollo urbano. CAM. Zona Norte. Tomo III. P. 175)</p>

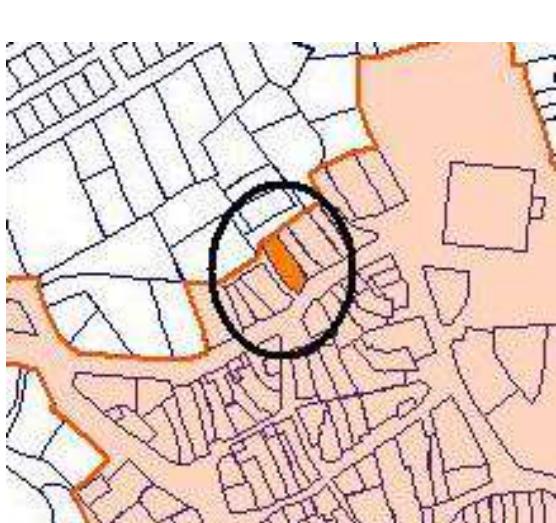
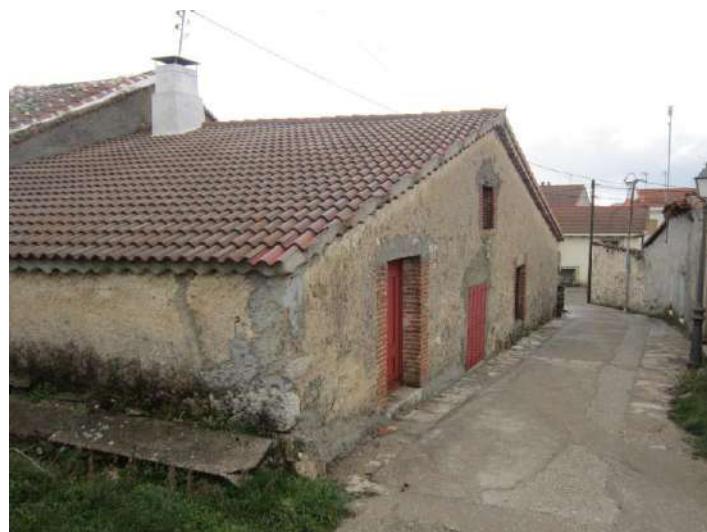
Documentación gráfica

TIPOLOGÍA: Vivienda	ÉPOCA: S. XX	ESTILO: Racionalismo
<p>Edificación tradicional en piedra parcialmente transformada. Los muros de cerramiento de estas viviendas eran de mampostería a hueso con ripios pudiendo estar rellenas las rendijas con barro. Los huecos son de forma y proporción irregular, pudiendo tener un dintel de madera. El zaguán de entrada estaba formado por una prolongación de la cubierta sobre el patio en la zona de entrada. La cubierta generalmente es a l agua, (aunque se identifican casos) a dos aguas y está construida con teja árabe cogida con torta de barro sobre la tabla de madera de pino. La estructura de la cubierta es de rollizo de pino. (Tomado de Arquitectura y Desarrollo urbano. CAM. Zona Norte. Tomo III. P. 175)</p>

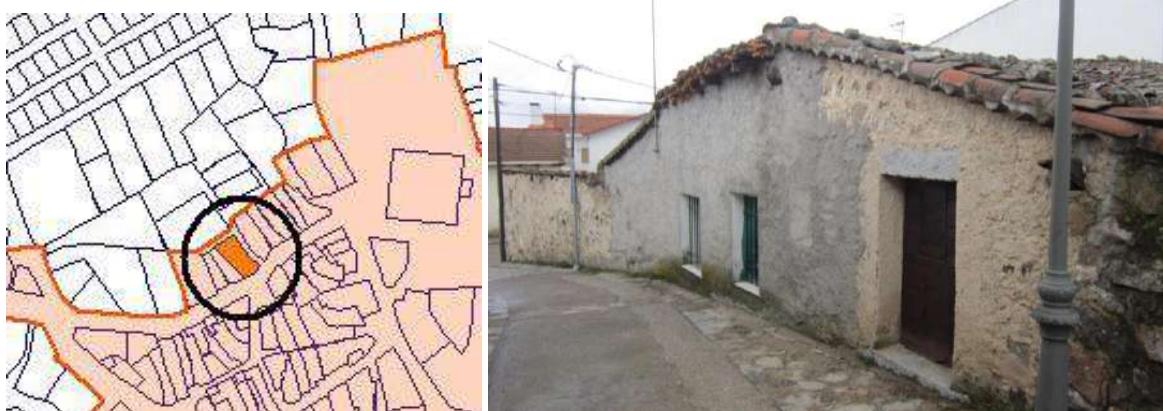
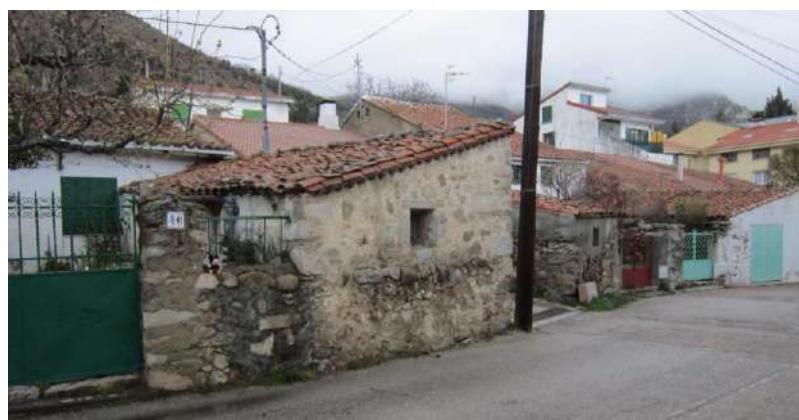
Documentación gráfica

TIPOLOGÍA: Vivienda	ÉPOCA: S. XX	ESTILO: Racionalismo
Edificación tradicional en piedra parcialmente transformada. Los muros de cerramiento de estas viviendas eran de mampostería a hueso con ripios pudiendo estar rellenas las rendijas con barro. Los huecos son de forma y proporción irregular, pudiendo tener un dintel de madera. El zaguán de entrada estaba formado por una prolongación de la cubierta sobre el patio en la zona de entrada. La cubierta generalmente es a l agua, (aunque se identifican casos) a dos aguas y está construida con teja árabe cogida con torta de barro sobre la tabla de madera de pino. La estructura de la cubierta es de rollizo de pino. (Tomado de Arquitectura y Desarrollo urbano. CAM. Zona Norte. Tomo III. P. 175)

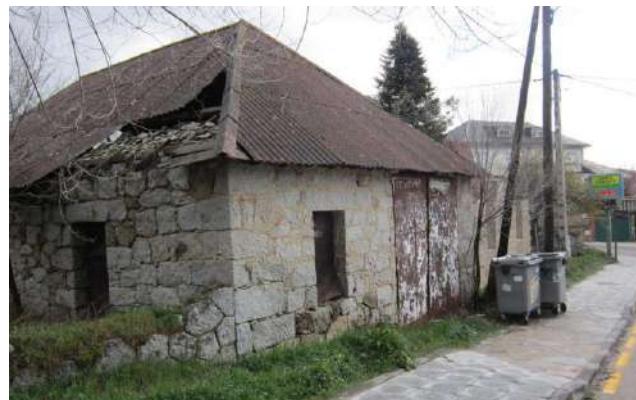
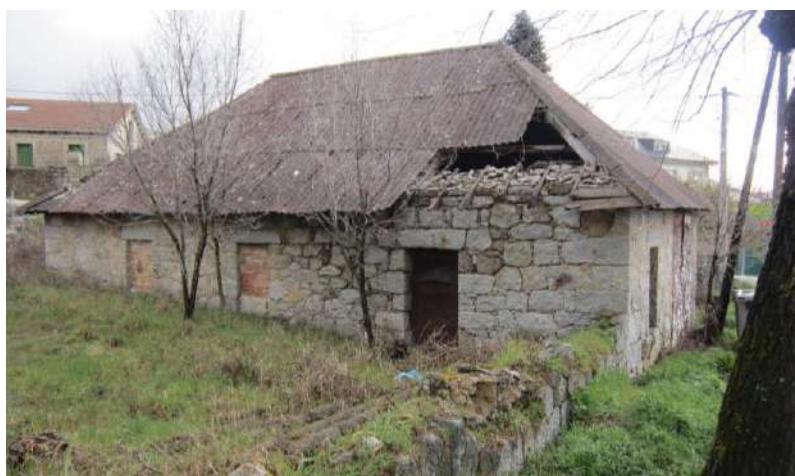
Documentación gráfica

Edificación tradicional en piedra parcialmente transformada. Los muros de cerramiento de estas viviendas eran de mampostería a hueso con ripios pudiendo estar rellenas las rendijas con barro. Los huecos son de forma y proporción irregular, pudiendo tener un dintel de madera. El zaguán de entrada estaba formado por una prolongación de la cubierta sobre el patio en la zona de entrada. La cubierta generalmente es a 1 agua, (aunque se identifican casos) a dos aguas y está construida con teja árabe cogida con torta de barro sobre la tabla de madera de pino. La estructura de la cubierta es de rollizo de pino. (Tomado de Arquitectura y Desarrollo urbano. CAM. Zona Norte. Tomo III. P. 175)

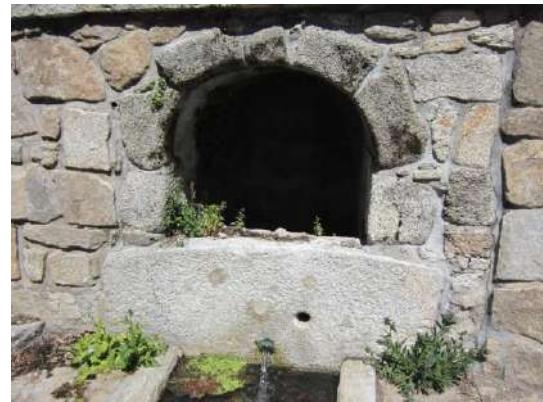
Documentación gráfica

TIPOLOGÍA: Aljibe, Fuente	ÉPOCA: Indeterminado histórico	ESTILO:
Fuente abovedada incrustada en la roca provista de un pequeño aljibe.

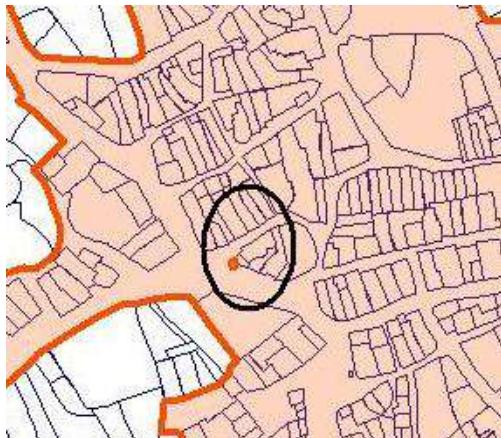
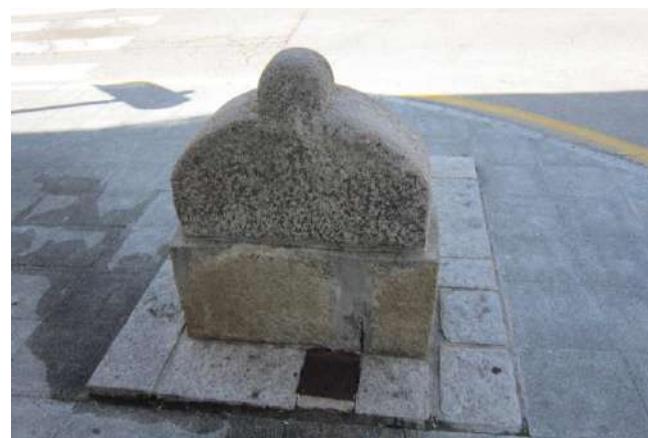
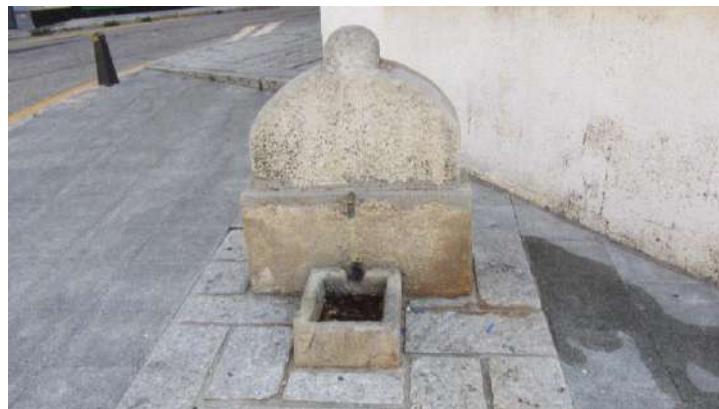
Documentación gráfica

Fuente labrada en granito tanto en el cuerpo de la fuente como el desagüe.
Se configura como un único bloque macizo y rotundo de granito a modo de hito o mojón que dota de identidad al espacio público.

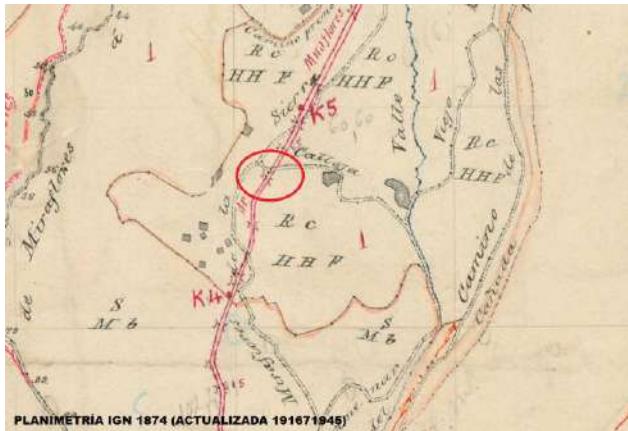
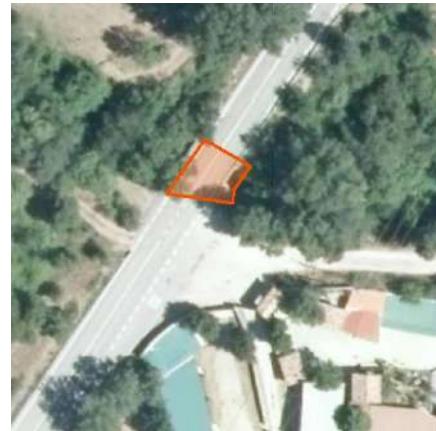
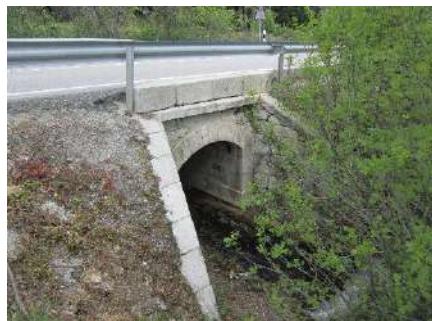
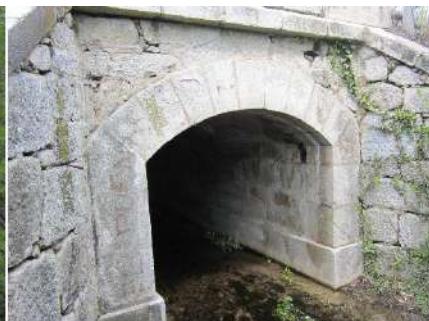
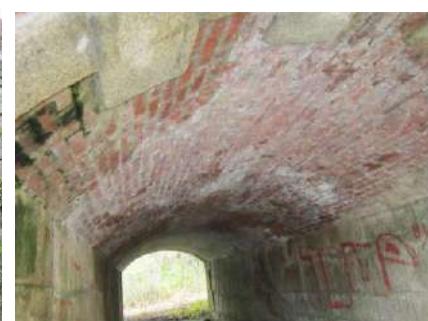
Documentación gráfica

Puente de único ojo-arcos de medio punto con sillería de granito.

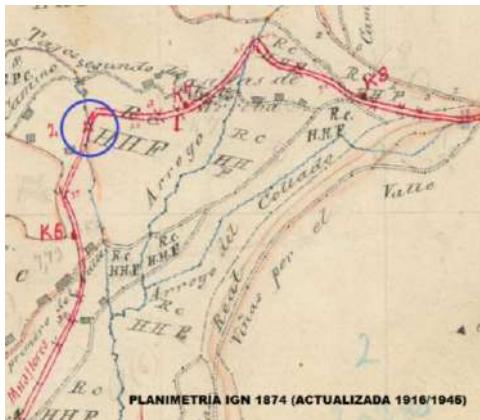
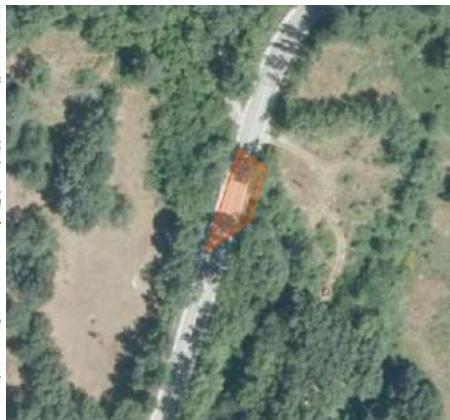
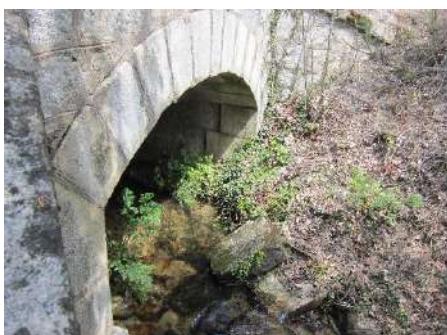
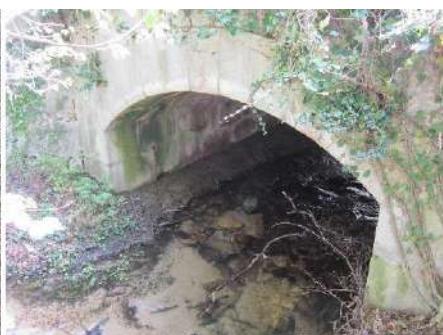
Documentación gráfica

Puente de único ojo-arco de medio punto con sillería de granito.

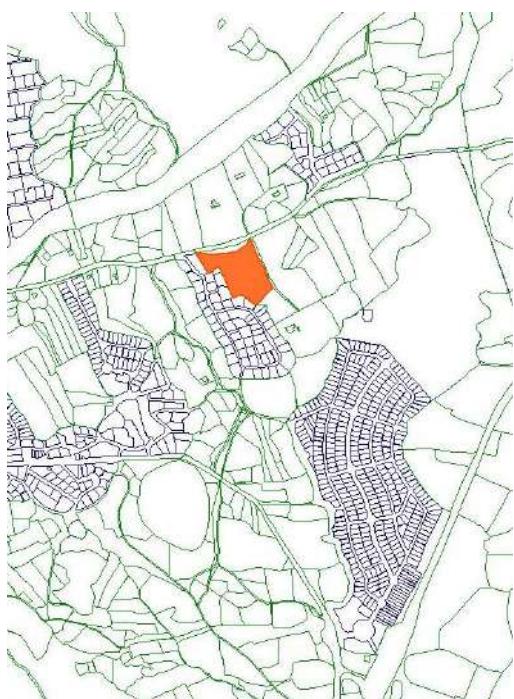
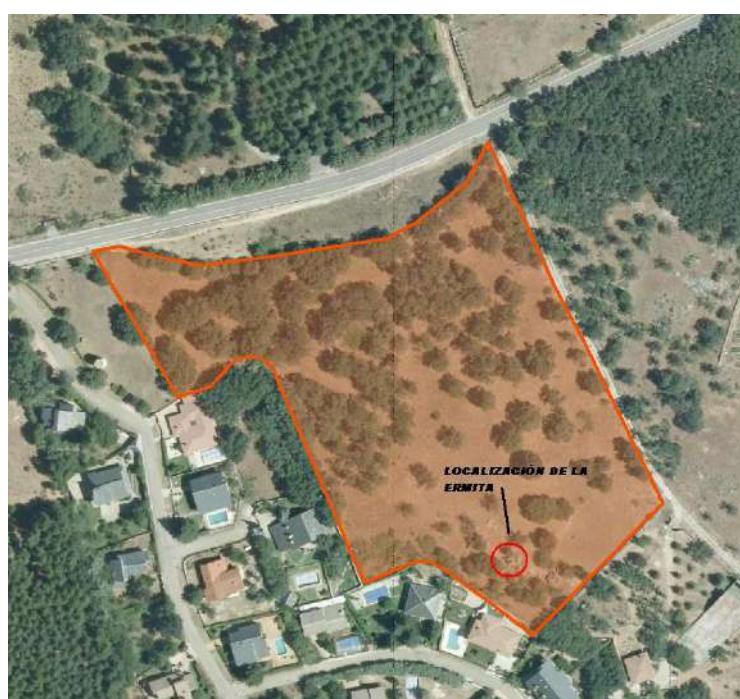
Documentación gráfica

Podría confundirse con un chozo o cabaña de pastores por su morfología, sin embargo algunos indicios indican que se trata de una antigua ermita, sin poder determinar si se trata de la original o de una construcción posterior.

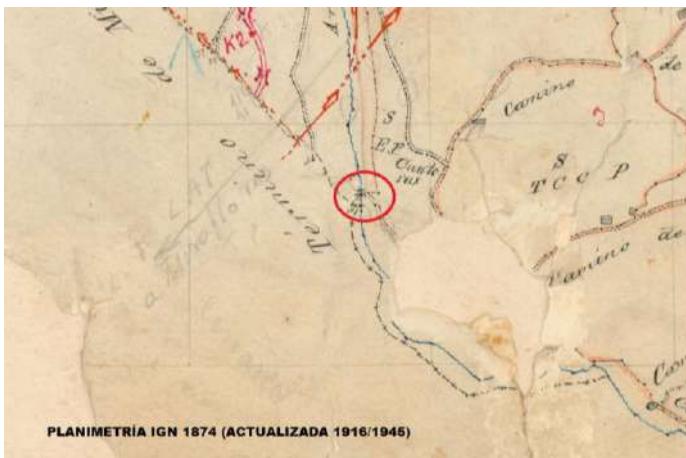
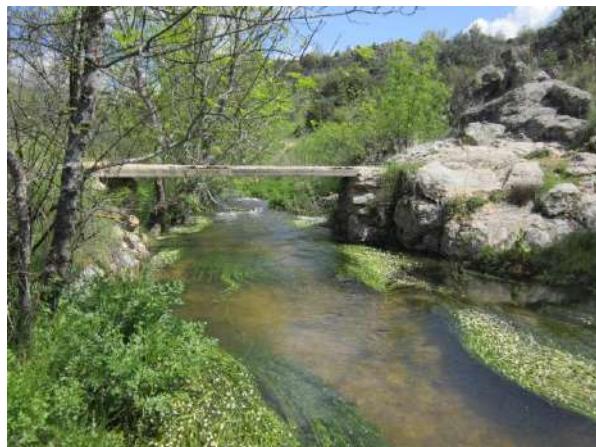
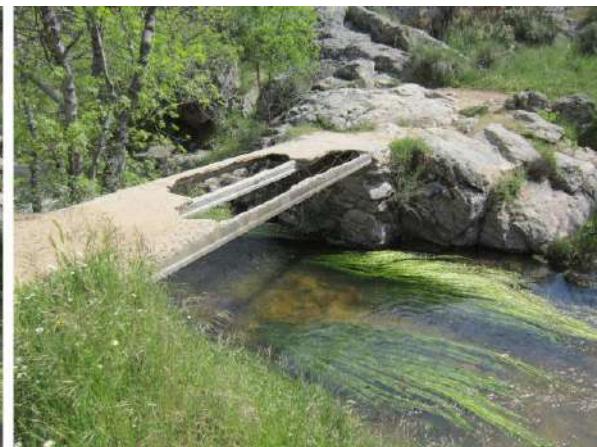
Documentación gráfica

Puente de piedra en el que ha sido sustituido el tablero conservándose los estribos en mampostería.

Erosionado y parcialmente extraído. Modificado por obras posteriores.

Además de las obras en las condiciones que sean compatibles con el art. 12 de la Ley 3/2013, se permiten, con carácter general, las obras de mantenimiento, consolidación, recuperación y acondicionamiento que tengan por objeto la mejora de las condiciones de uso o el mantenimiento de la configuración estructural y los elementos significativos del bien.

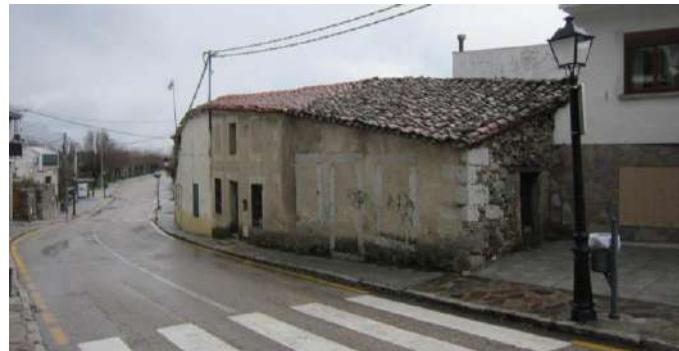
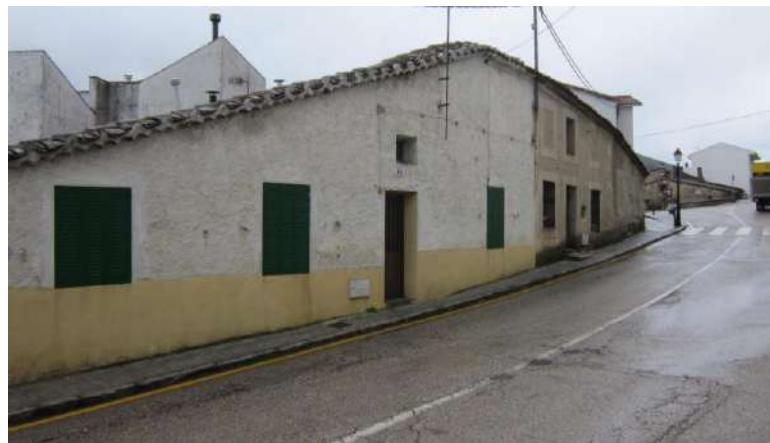
Documentación gráfica

TIPOLOGÍA: Vivienda	ÉPOCA: S. XIX, XX	ESTILO: Cultura tradicional
Vivienda rural. Se agrupan tres inmuebles que conformaban una única edificación en origen. Edificación tradicional en piedra. Los muros de cerramiento de estas viviendas eran de mampostería a hueso con ripios pudiendo estar rellenas las rendijas con barro. Los huecos son de forma y proporción irregular, pudiendo tener un dintel de madera. El zaguán de entrada estaba formado por una prolongación de la cubierta sobre el patio en la zona de entrada. La cubierta generalmente es a 1 agua, (aunque se identifican casos) a dos aguas y está construida con teja árabe cogida con torta de barro sobre la tabla de madera de pino. La estructura de la cubierta es de rollizo de pino. (Tomado de Arquitectura y Desarrollo urbano. Comunidad de Madrid. Zona Norte. Tomo III. P. 175).

Erosionado. Alterado por obras recientes

Las obras que se efectúen en los elementos con este grado de protección tendrán por objeto adecuarlos a los usos y costumbres actuales sin pérdida de los valores ambientales y tipológicos que poseen.

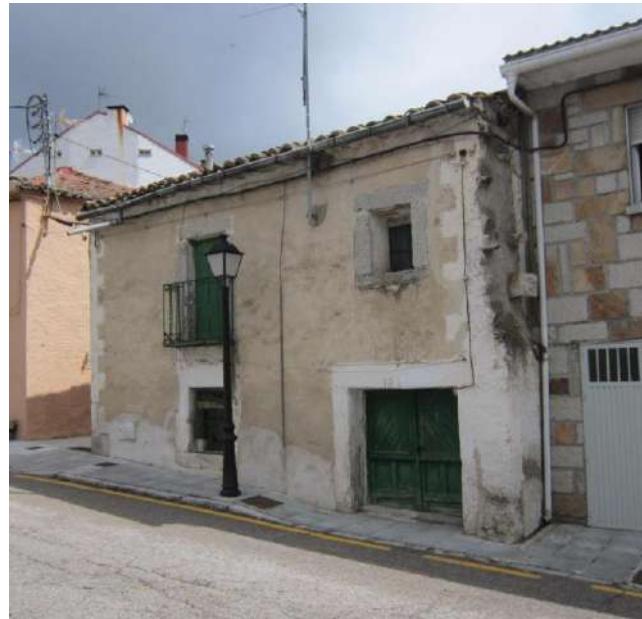
Documentación gráfica

Los muros de cerramiento de estas viviendas eran de mampostería a hueso con ripios pudiendo estar rellenas las rendijas con barro. Los huecos son de forma y proporción irregular, pudiendo tener un dintel de madera. El zaguán de entrada estaba formado por una prolongación de la cubierta sobre el patio en la zona de entrada. La cubierta generalmente es a l agua, (aunque se identifican casos) a dos aguas y está construida con teja árabe cogida con torta de barro sobre la tabla de madera de pino. La estructura de la cubierta es de rollizo de pino. (Tomado de Arquitectura y Desarrollo urbano. Comunidad de Madrid. Zona Norte. Tomo III. P. 175).

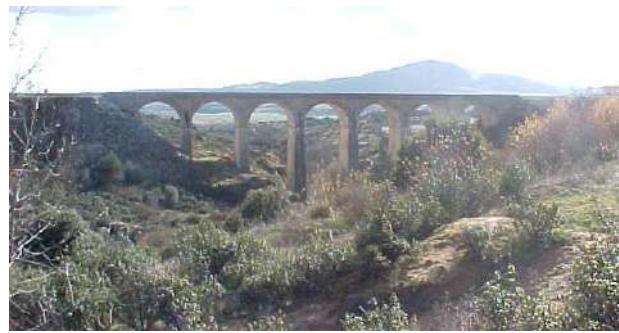
Documentación gráfica

Descripción TIPOLOGÍA: Ferrocarril, Puente ÉPOCA: S. XX década 1940 ESTILO: Data del Siglo XX (1940). Viaducto ferroviario correspondiente a la línea Madrid-Aranda de Duero-Burgos. Realizado en sillería consta de once arcos de medio punto de gran altura sobre pilas de sillares de granito de forma tronco-piramidal. El sistema constructivo responde a los tradicionales de la época, en la que escaseaban las materias primas y la mano de obra cualificada, se buscaba la practicidad, la sencillez y la economía.
