**EXCMO. AYUNTAMIENTO DE BUSTARVIEJO
PLAN GENERAL DE ORDENACIÓN URBANA**

AVANCE

TOMO IV CATÁLOGO DE BIENES Y ESPACIOS PROTEGIDOS

DICIEMBRE 2022

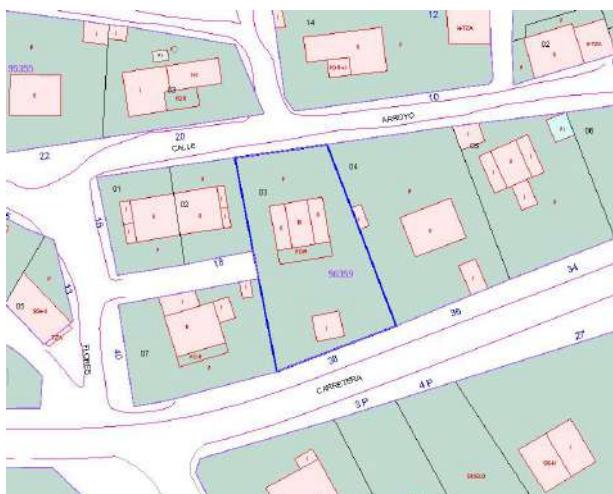
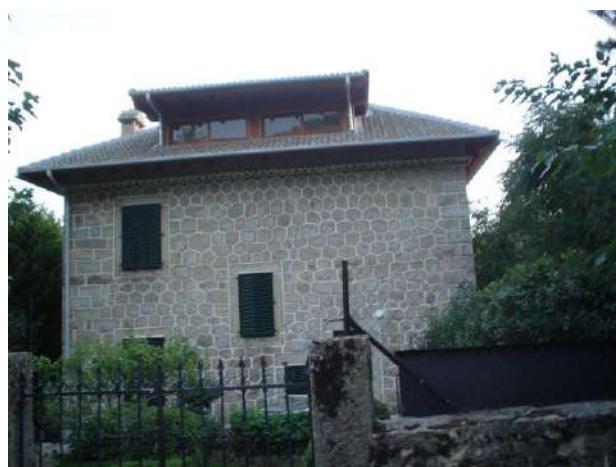
Documentación gráfica

TIPOLOGÍA: Vivienda	ÉPOCA: S. XX	ESTILO: Actual
Edificación residencial de planta cuadrada, resuelta en dos alturas, y cubierta a cuatro aguas. Materialmente, de muros de carga, fachadas de fábrica de piedra conformando una figura de panal, con cubierta de teja de mortero pigmentada.		
Los huecos se cierran con los típicos fraileros metálicos de color verde.		
El cerramiento es mixto en su lindero frontal y posterior, constituido por un forjado poyado sobre mampostería en piedra en su lindero a la C/arroyo Flores; y por un muro en mampostería rústica en el lindero a la C/ La Fundición.

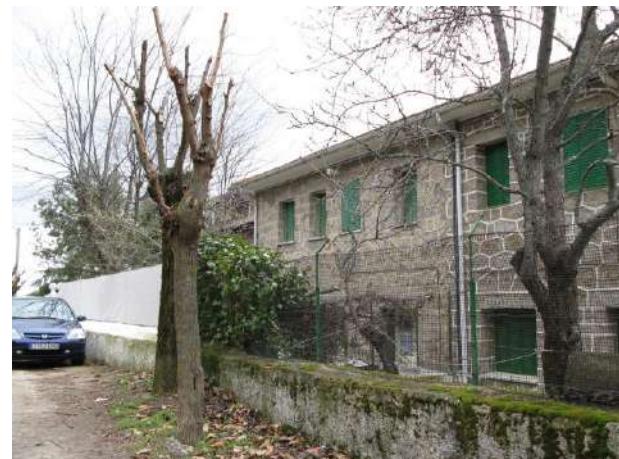
Documentación gráfica

TIPOLOGÍA: Vivienda	ÉPOCA: S. XX	ESTILO: Posguerra
Edificación residencial adosada, resuelta en dos plantas. Materialmente, con muros de carga, fachadas de piedra y cubierta reciente, de teja cerámica plana. Los huecos se cierran mediante los típicos fraileros de color verde.

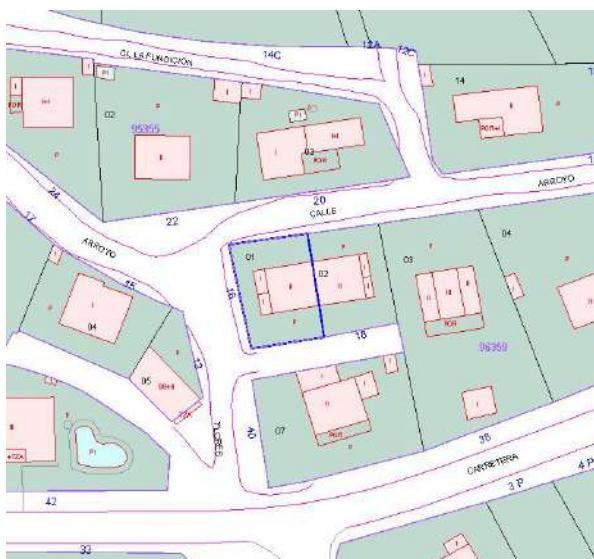
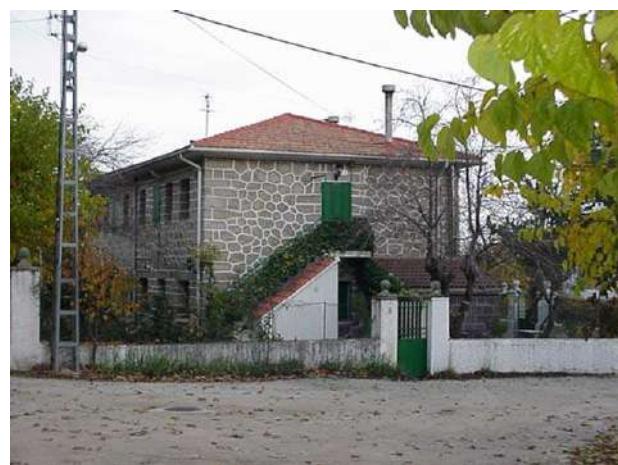
Documentación gráfica

Los huecos se cierran mediante los típicos fraileros metálicos pintados en color verde.

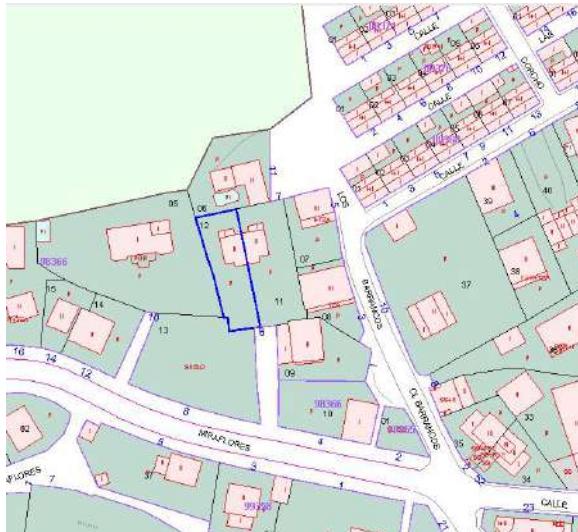
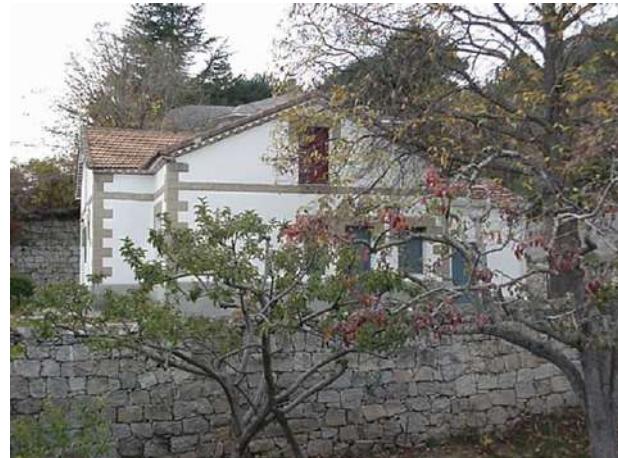
Documentación gráfica

El cerramiento lateral derecho y posterior está constituido por un muro en mampostería rústica.

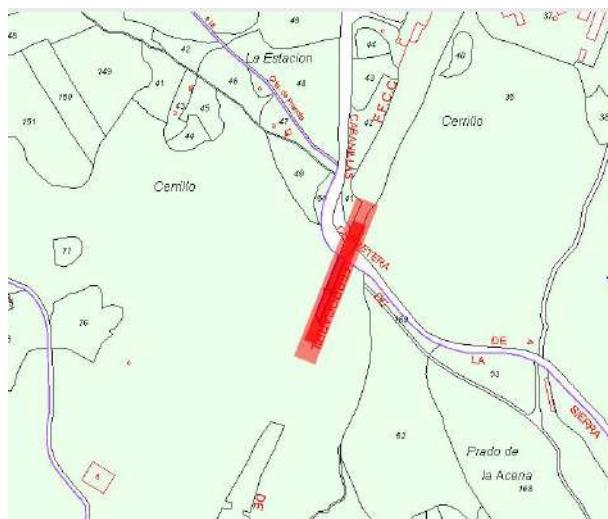
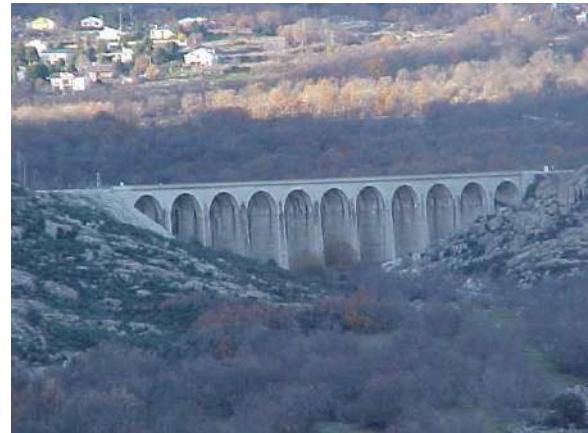
Documentación gráfica

Viaducto ferroviario correspondiente a la línea Madrid-Aranda de Duero-Burgos. Realizado en sillería consta de once arcadas.

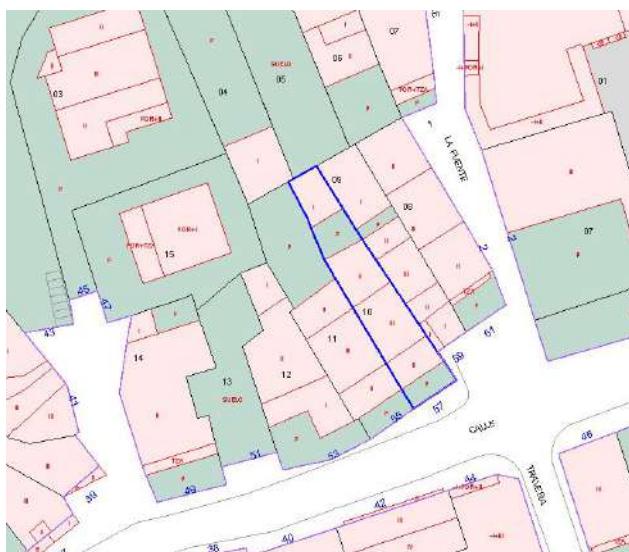
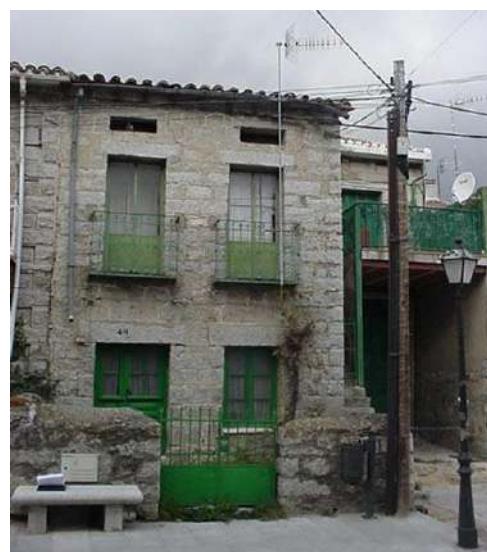
Documentación gráfica

Los cierres de los huecos son los típicos fraileros verdes.

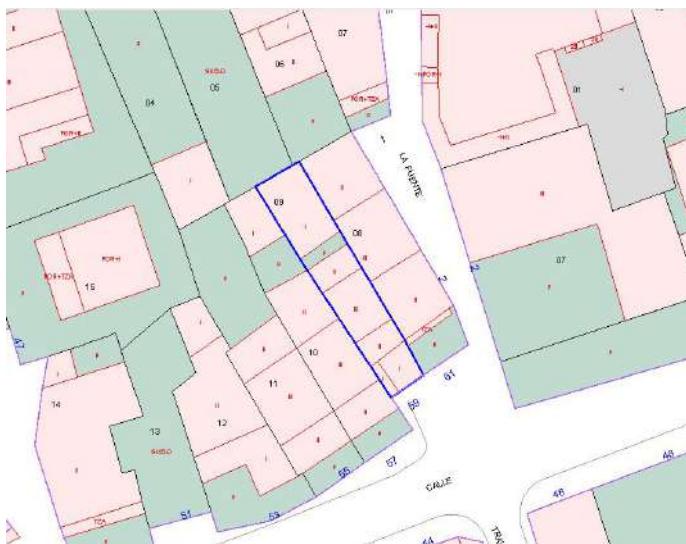
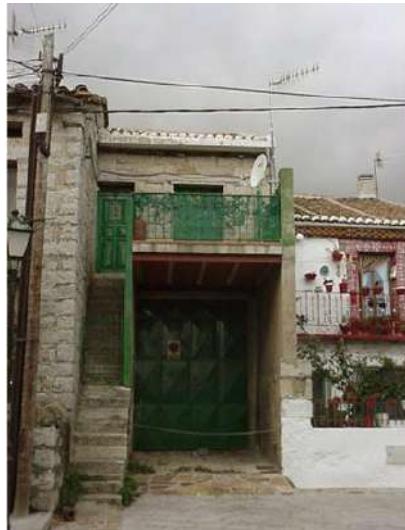
Documentación gráfica

TIPOLOGÍA: Casa señorial	ÉPOCA: S. XX	ESTILO: Regionalismo
<p>Edificación tradicional entre medianeras, de dos plantas (doble altura de cochera), con cubierta a dos aguas paralelas a la fachada. Se accede a la planta primera por medio de una escalera exterior en piedra y hormigón. La entrada al garaje está cubierta por un forjado de creación reciente que sirve de terraza a la planta primera.</p> <p>Los muros de carga son de piedra al igual que la fachada suavemente almohadillada, con recercado de huecos, dinteles del mismo material y típico finalizado verde en las fraileras de los huecos.</p>

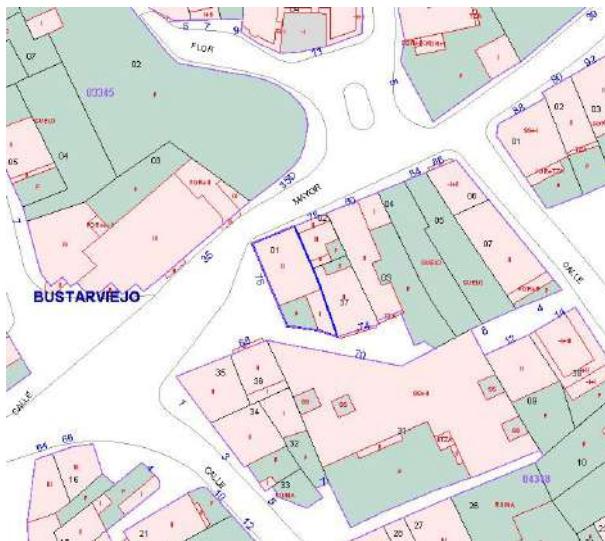
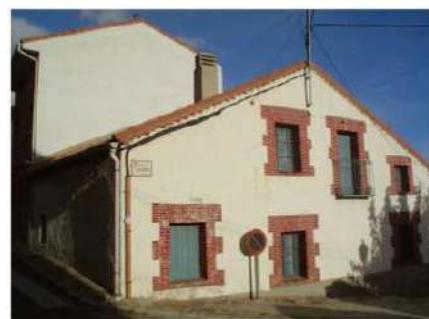
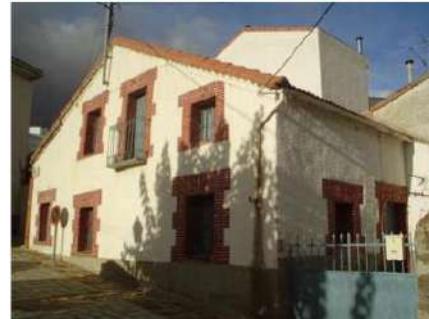
Documentación gráfica

Arquitectura civil de dos plantas bajo cubierta a dos aguas y huecos con dinteles y fachadas encaladas salvo en el zócalo del edificio.
Planta rectangular.
Fachada asimétrica.
Patio de entrada.
Carpinterías y persianas tradicionales.
Remarcado de huecos en ladrillo.

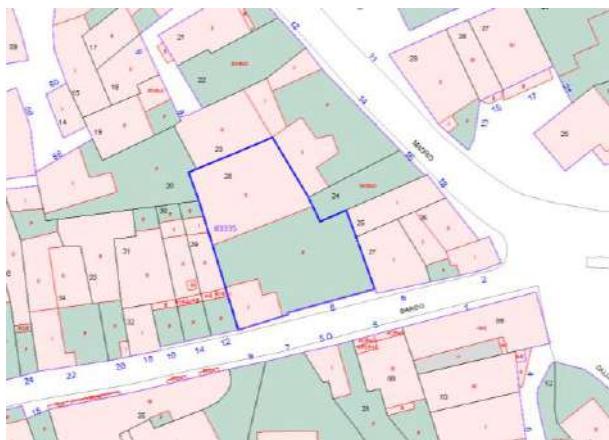
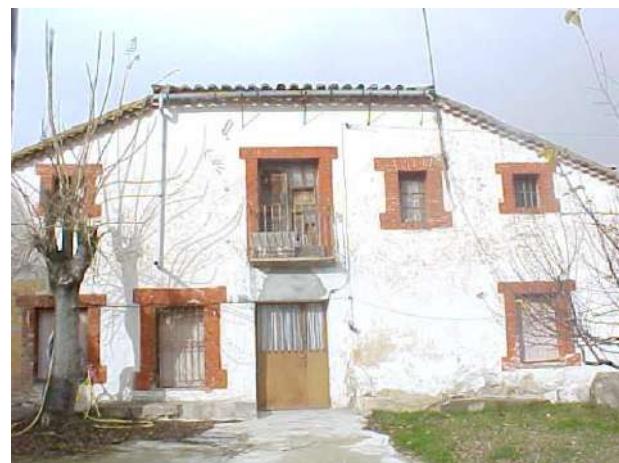
Documentación gráfica

Edificación con importante volumen edificado, caserío resuelto en dos plantas más cámara. Construido con piedra en los muros de carga y en las fachadas, con teja cerámica curva y cubierta a dos aguas, quedando los huecos recercados a base de la tradicional fábrica de ladrillo.

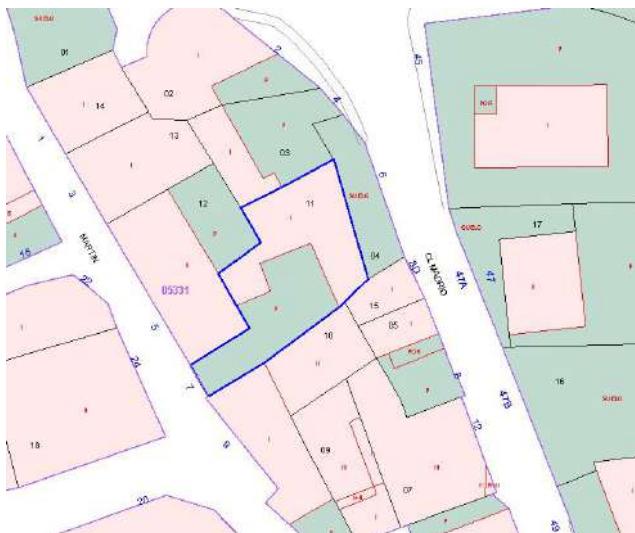
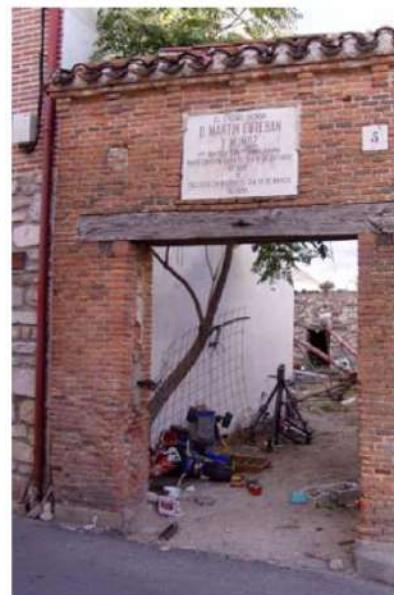
Documentación gráfica

Portada de fábrica de ladrillo con una pieza de dintel de madera que data del siglo XIX.
Placa conmemorativa de mármol blanco.

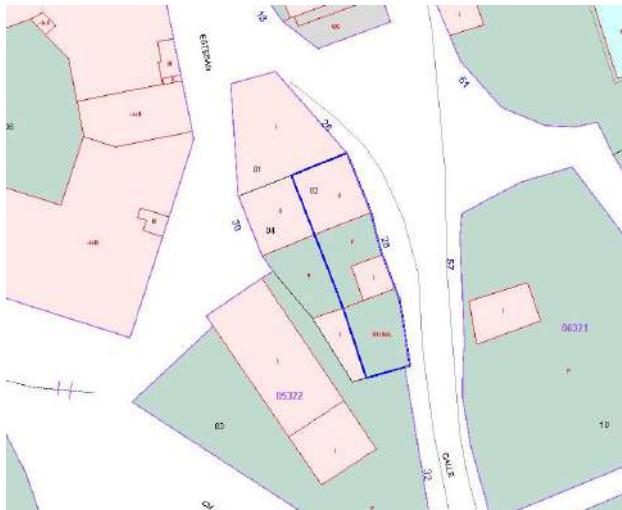
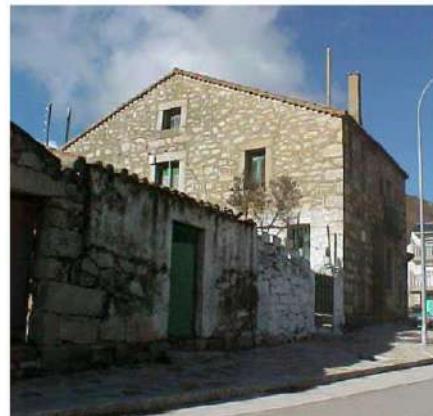
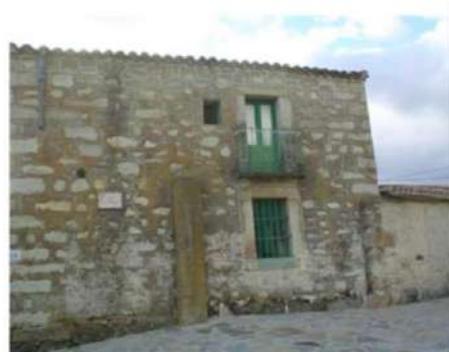
Documentación gráfica

Construida principalmente en sillarejo, presentando huecos con dinteles en todas las fachadas, realizadas en material de granito. Balcón de rejería en fachada lateral. Carpinterías de madera en característico color verde.

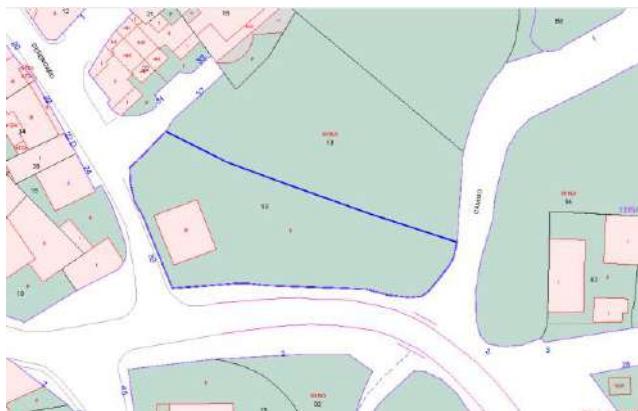
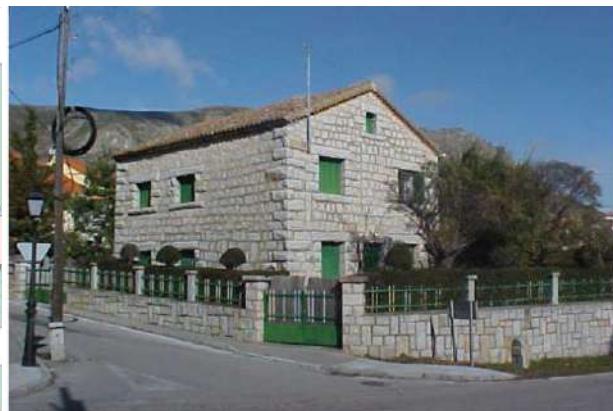
Documentación gráfica

Edificación exenta, resuelta en material de piedra, granito, suavemente almohadillado, típico de la zona con recercado de huecos y dinteles también con el mismo material. Cubierta en teja, cerámica curva.

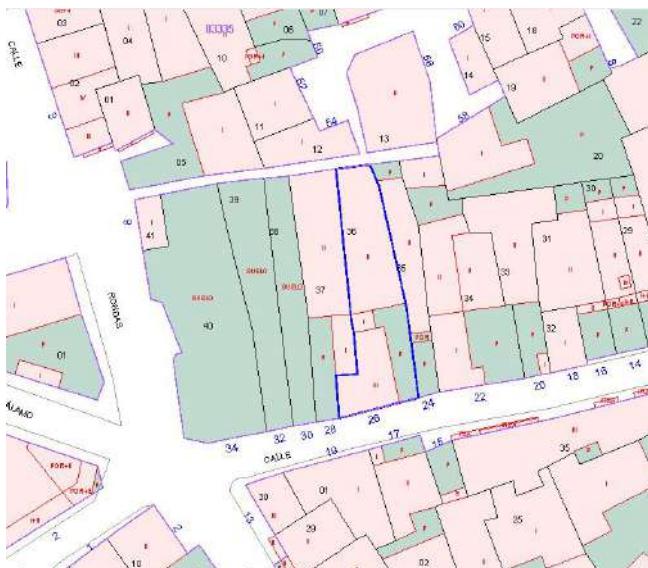
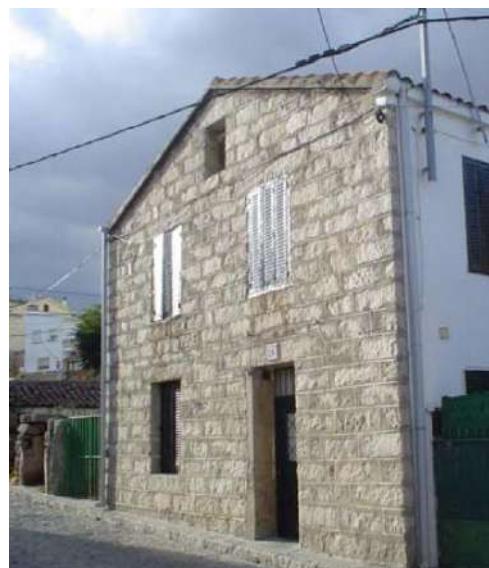
Documentación gráfica

Cubierta en teja, cerámica curva.

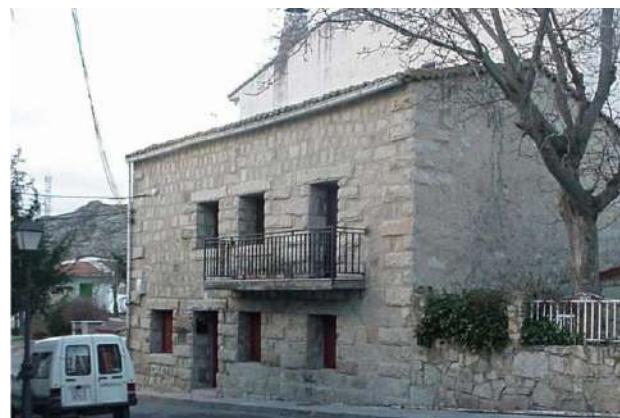
Documentación gráfica

Consta de dos plantas más cámara bajo cubierta con fachadas realizadas en sillarejo y cubierta de teja a dos aguas.

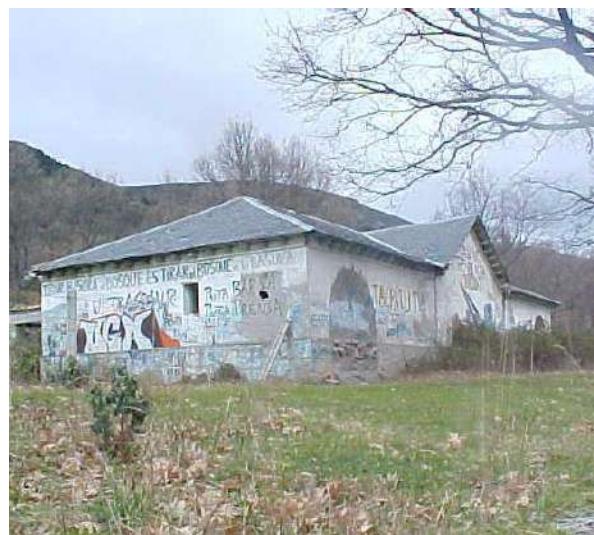
Documentación gráfica

Data del Siglo XX (años 40-50). Edificación de planta rectangular y una planta, cubierta a cuatro aguas. Materialmente, resuelta con muros de carga, las fachadas, con escasos huecos están encaladas. Cubierta de pizarra.

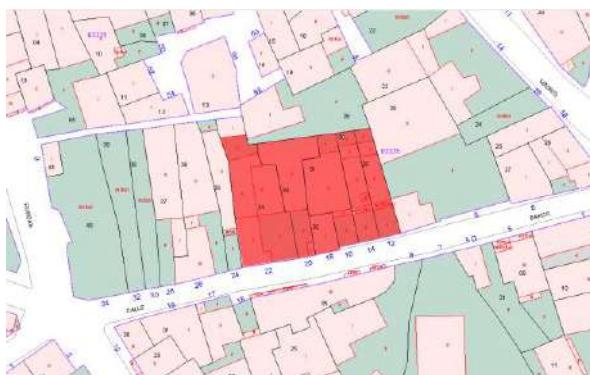
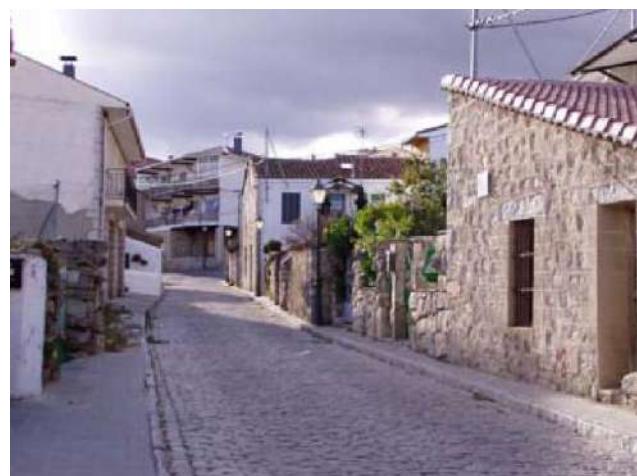
Documentación gráfica

Construcciones de los Siglos XVIII y XIX. Conjunto de volúmenes edificados destinados a viviendas y anejos agropecuarios, de una sola planta con cámara, con un gran desarrollo de cubiertas. Forma parte del caserío más antiguo de Bustarviejo. Materialmente compuesto por muros portantes de piedra mampuesta, con huecos recercados en fábrica de ladrillo.

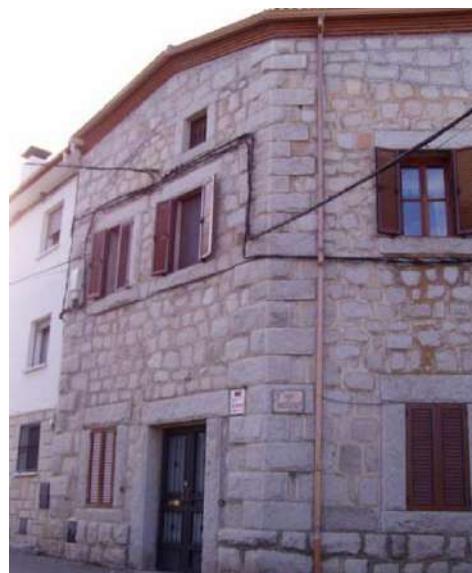
Documentación gráfica

La fachada está realizada en mampostería y sillarejo.
Los huecos de fachada presentan dinteles.

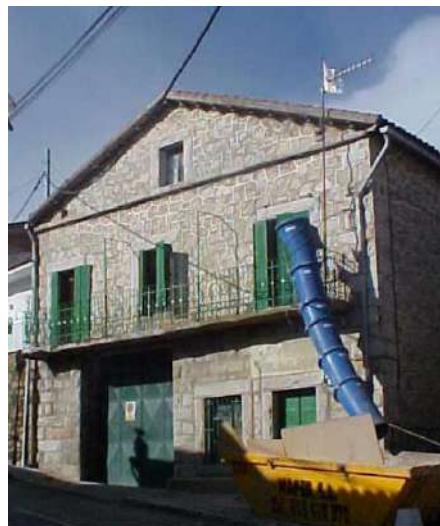
Documentación gráfica

Edificación entre medianeras de uso residencial.

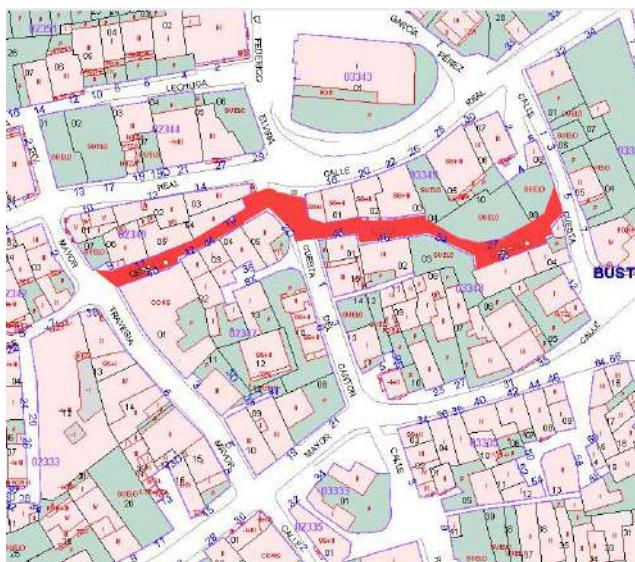
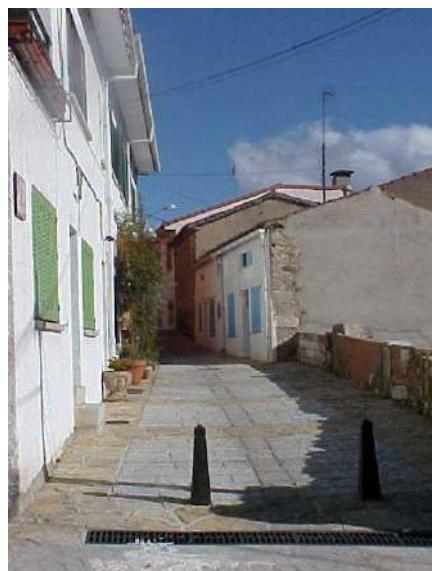
Tramo de la Calle del Cerrillo ubicado entre la Travesía Mayor y la Calle de la Cuesta. Se protege por su valor paisajístico, conformado por un viario de plataforma única con pavimento de piedra, edificaciones entre medianeras con fachada continua sin voladizos enfoscada en color blanco y muros de contención de piedra, y unas proporciones volumétricas donde las edificaciones no superan las dos plantas de altura.

Bien conservado.

Las obras que se efectúen en el viario y las edificaciones que lo conforman tendrán por objeto adecuarlos a los usos y costumbres actuales sin que ello implique la pérdida de los valores ambientales y tipológicos que posee.

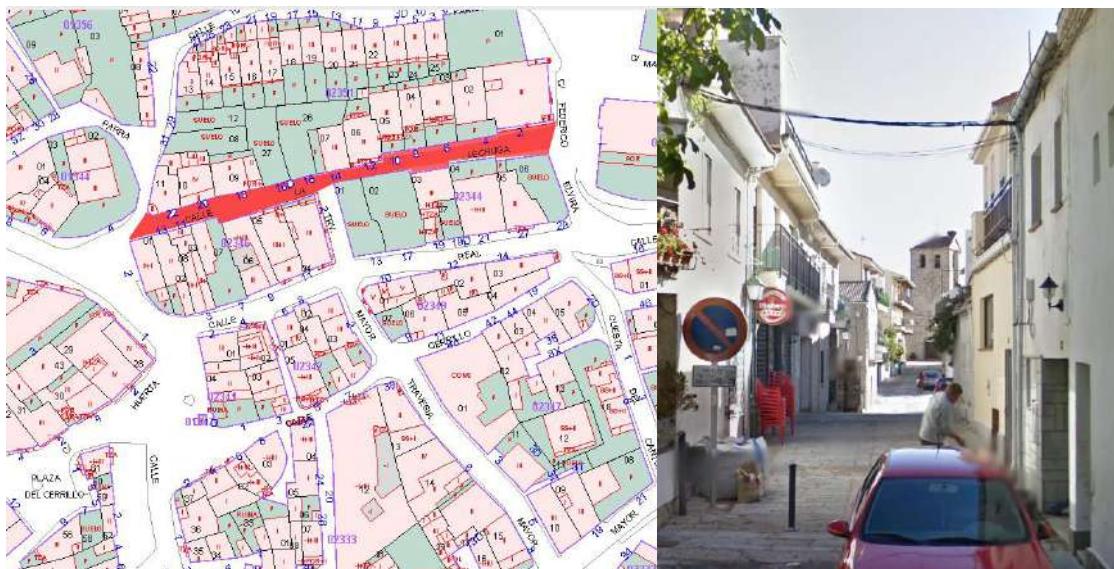
La Calle de la Lechuga discurre desde la Calle de la Cañada, paralela a la Calle Real, hasta la Iglesia de la Purísima Concepción. El principal valor paisajístico de este viario es la perspectiva del campanario de la Iglesia enmarcado por la Calle de la Lechuga, conformada por un pavimento de piedra en plataforma única y edificaciones entre medianeras con fachada continua de dos y tres plantas. El campanario se eleva por encima de la altura de las edificaciones.

Bien conservado

Las obras que se efectúen en el viario y las edificaciones que lo conforman tendrán por objeto adecuarlos a los usos y costumbres actuales sin que ello implique la pérdida de los valores ambientales y tipológicos que posee.

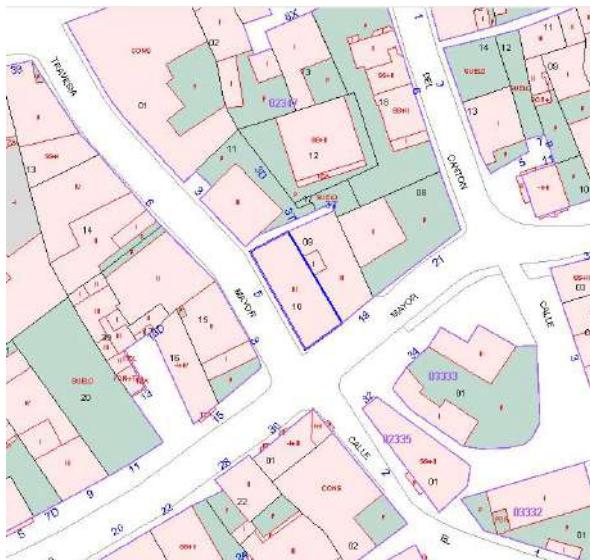
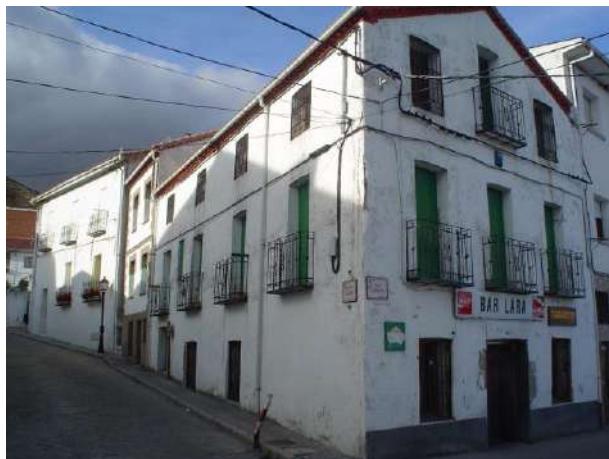
Nº CATÁLOGO: 101

Edificación entre medianeras con doble fachada.

Resuelta en tres alturas con planta rectangular y cubierta a dos aguas, destinada a vivienda y local de negocio.

Materialmente resuelto con muros de carga de piedra, que en fachadas aparece encalado, y en el volumen trasero manifiesta un zócalo de piedra y sillares en las esquinas del cuerpo edificado.

Bien conservado. Última planta parece abandonada.

Las obras que se efectúen en los elementos con este grado de protección tendrán por objeto adecuarlos a los usos y costumbres actuales sin pérdida de los valores ambientales y tipológicos que poseen.

Se permitirán las obras de mantenimiento, consolidación o recuperación, las obras de acondicionamiento y también las de reestructuración. Asimismo se permitirán las obras de ampliación que reúnan todas y cada una de las condiciones siguientes:

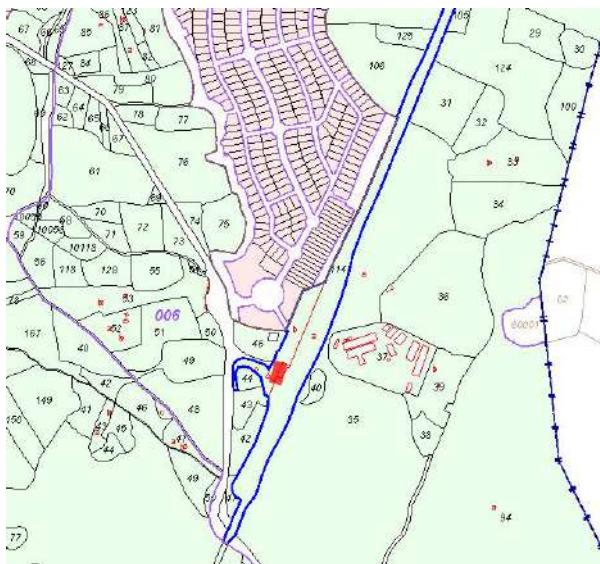
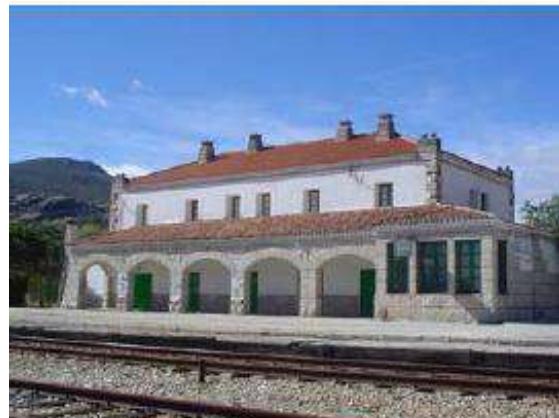
La fachada principal tiene composición simétrica, rematada con un frontón de perfil circular y óculo central. La fachada de los andenes cuenta con una galería en planta baja compuesta por arcos rebajados. Cubierta a cuatro aguas es de teja árabe.

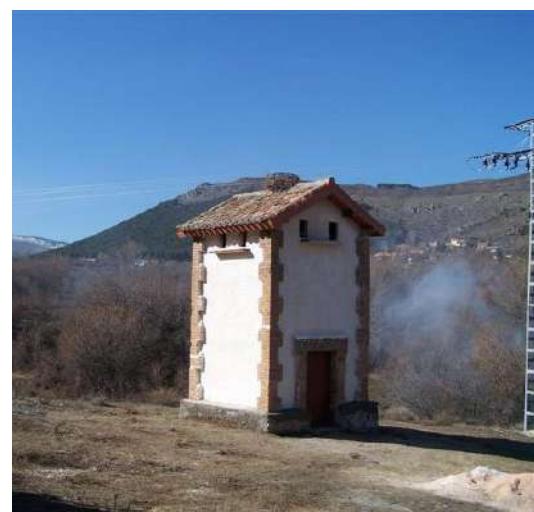
Cubierta a dos aguas y enfoscado de color blanco.

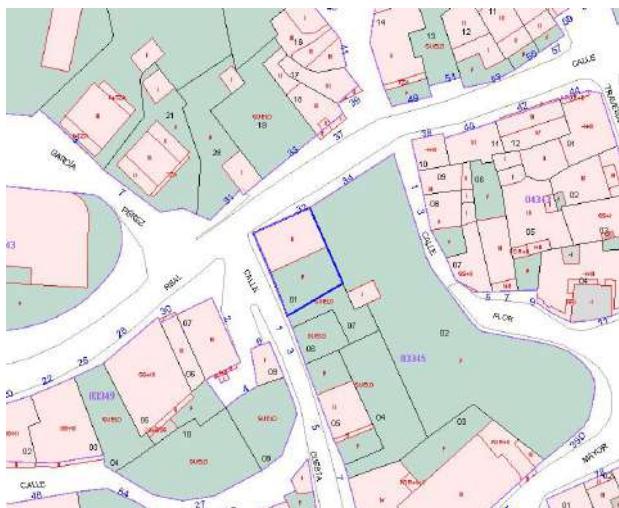
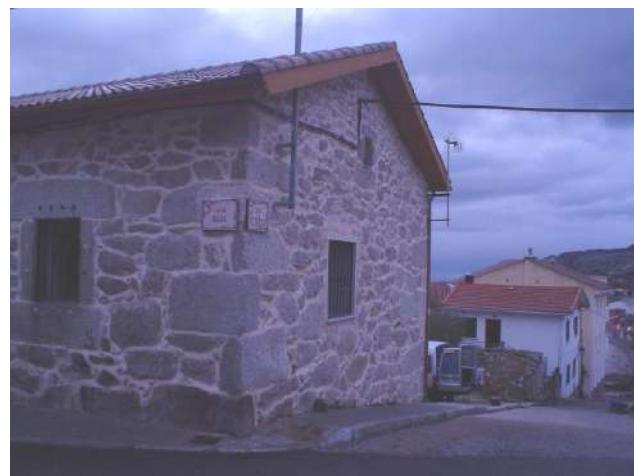
Edificación tradicional en manzana cerrada de casco alineada al vial.
Distribuido en una única planta realizada en mampostería encalada y cubierta de teja cerámica curva a dos aguas.
Tiene el recercado típico de la arquitectura más antigua de la zona.

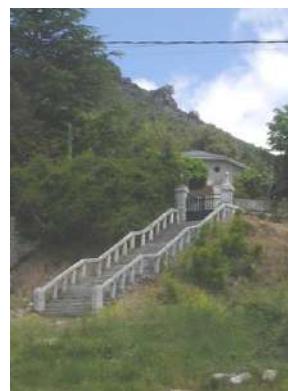
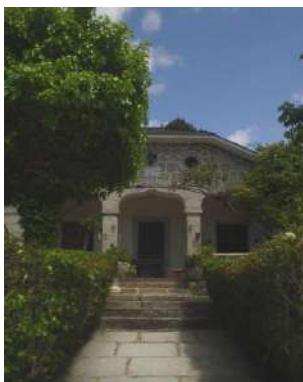
En la principal sobresale un porche formado por arquerías de medio punto apoyadas en pilares de piedra. El cerramiento de la parcela en su lindero a calle es mixto, constituido por un mallazo metálico apoyado sobre una base de mampostería en piedra.

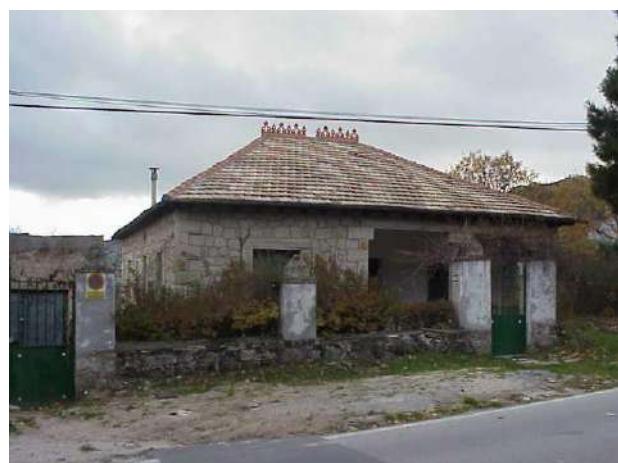
Posee un cerramiento de interés. El cerramiento es mixto en sus linderos a calle, constituido por machones de hormigón y forja apoyados sobre una base de mampostería. El cerramiento posterior y parte del lateral está constituido por un muro en mampostería rústica.

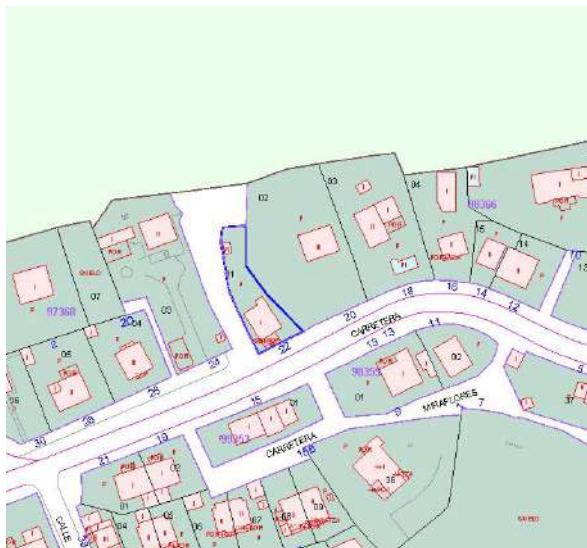
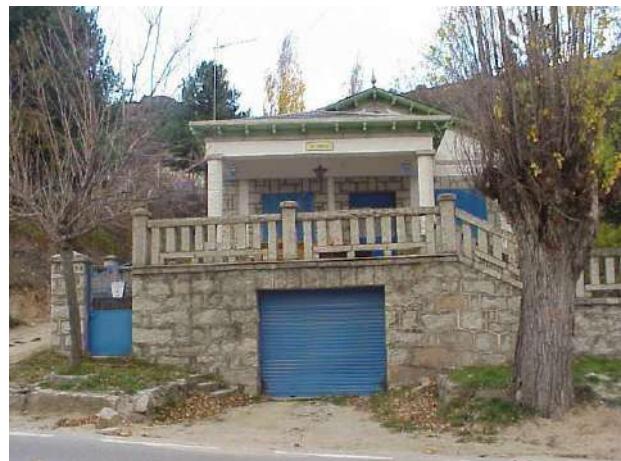
El cerramiento de la parcela es mixto en todo su perímetro, resuelto con balaustrada y machones de piedra apoyados sobre una base de mampostería.

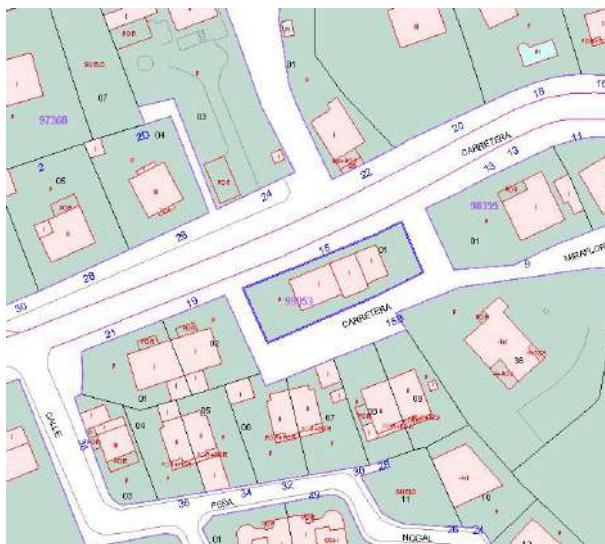
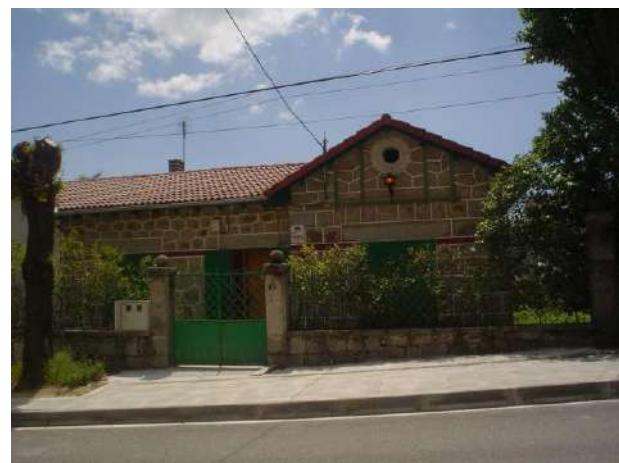
Planta rectangular resuelta en una altura, y cubierta a cuatro aguas en teja cerámica curva. Sus fachadas son de fábrica de piedra conformando una figura de panal. El cerramiento de la parcela es mixto en sus linderos a calle, constituido por un mallazo metálico apoyado sobre una base en mampostería de piedra.

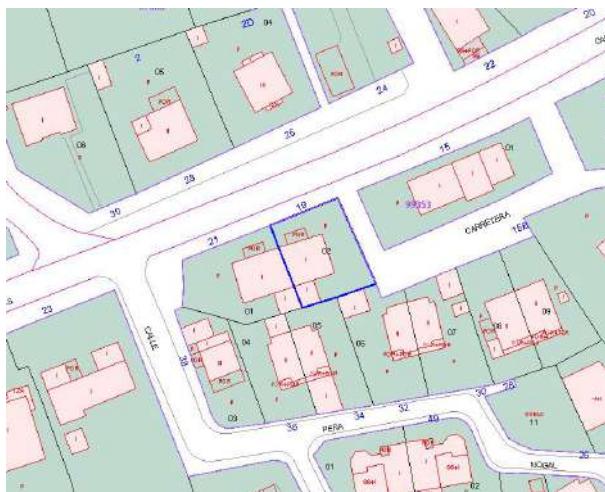
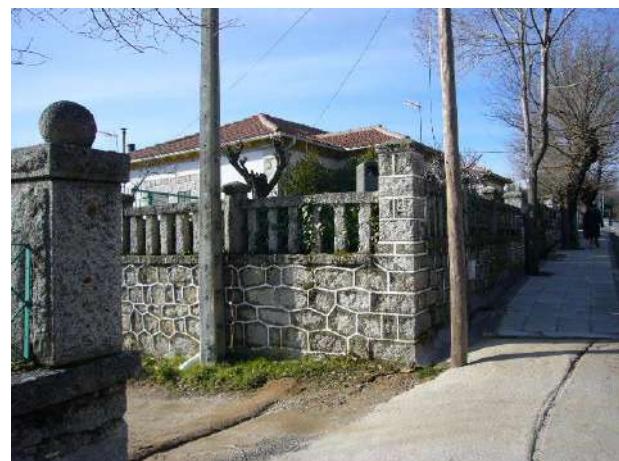
El cerramiento es mixto, en sus linderos a calle, constituido por una balaustrada de hormigón apoyada sobre una base de mampostería.

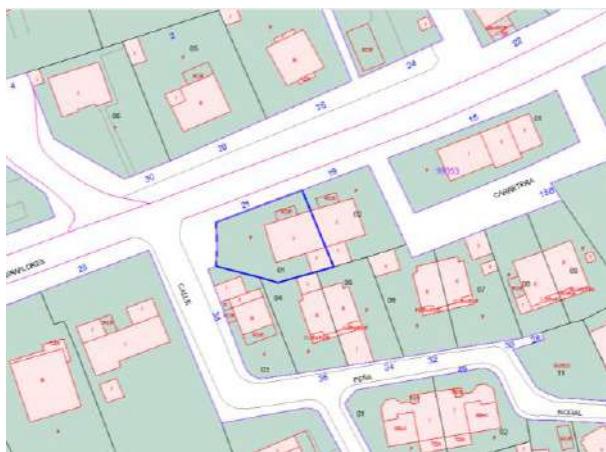
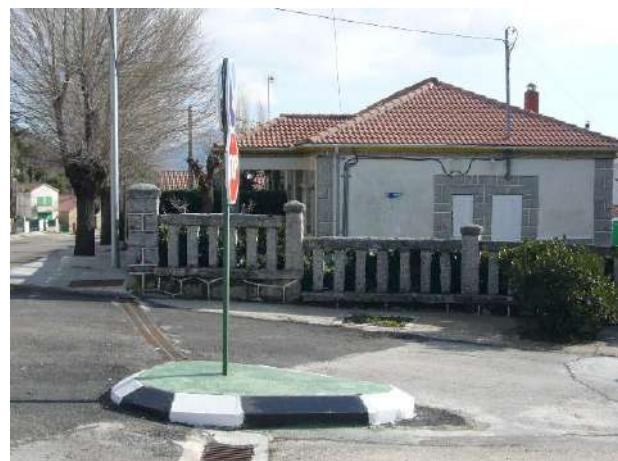
El cerramiento es mixto, en sus linderos a calle, constituido por una balaustrada de hormigón apoyada sobre una base de mampostería.

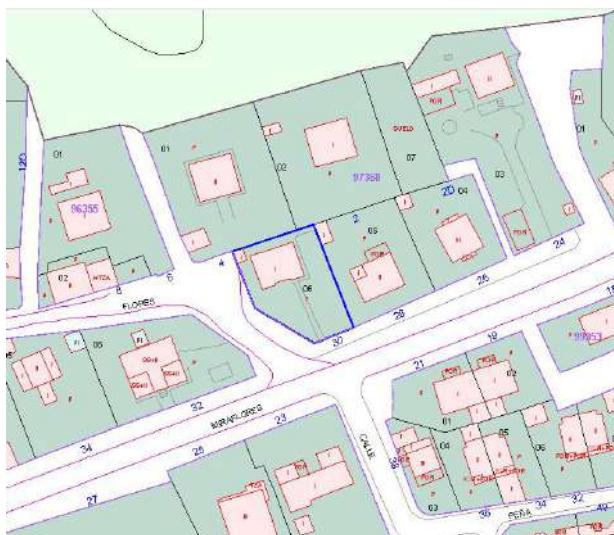
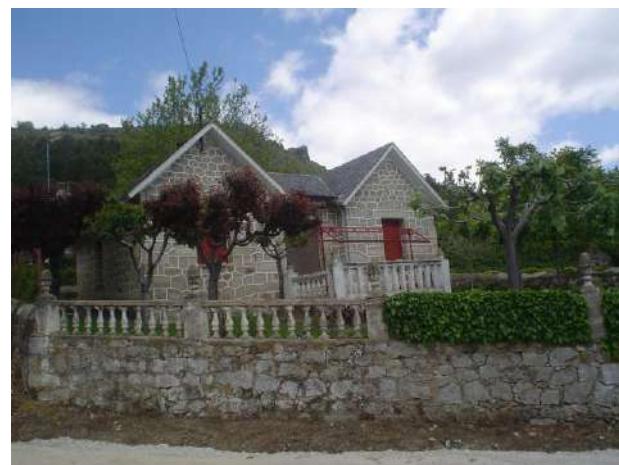
El cerramiento de la parcela es mixto, constituido por una balaustrada en hormigón apoyada sobre una base en mampostería de piedra.

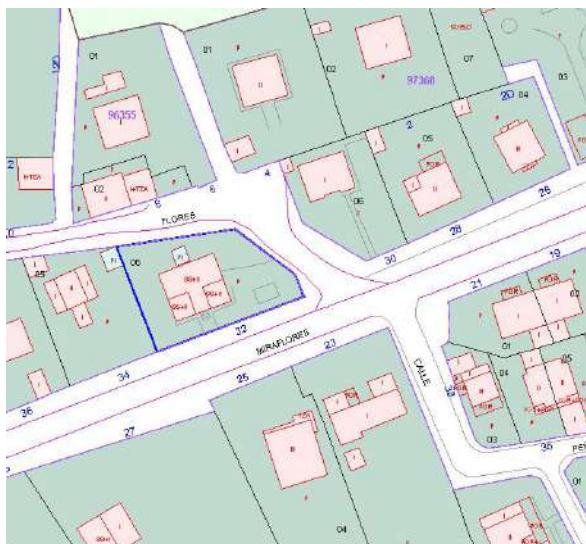
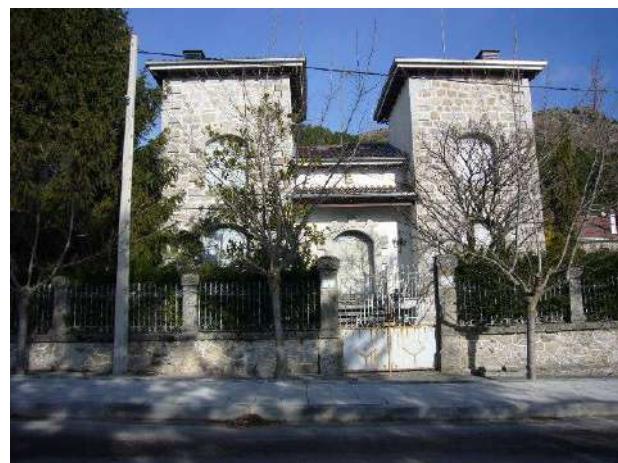
Los cerramientos son mixtos en sus linderos a calle, constituidos por machones de piedra y forja metálica apoyados sobre una base de mampostería.

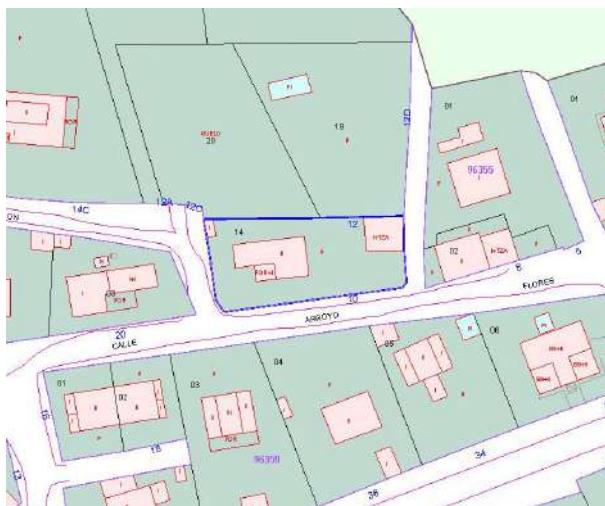
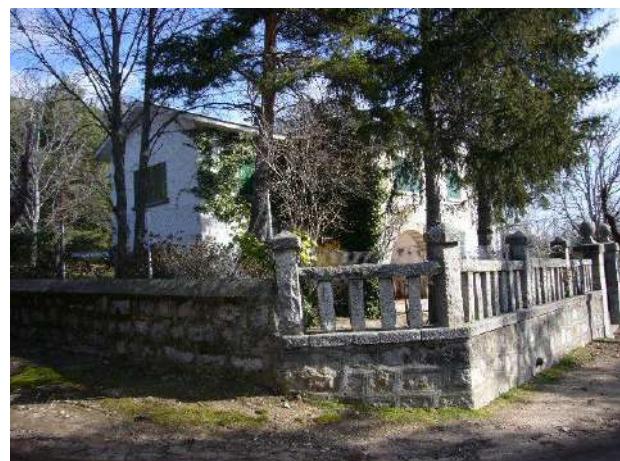
Planta regular y cubierta a dos aguas en teja cerámica plana, resuelta en dos plantas más espacio bajo la cubierta. Fachada enfoscada al modo de tirolesa, y huecos recercados y cerrados con frailejos metálicos pintados de verde. El cerramiento de parcela está constituido por balaustrada de hormigón apoyada sobre una base en mampostería de piedra.

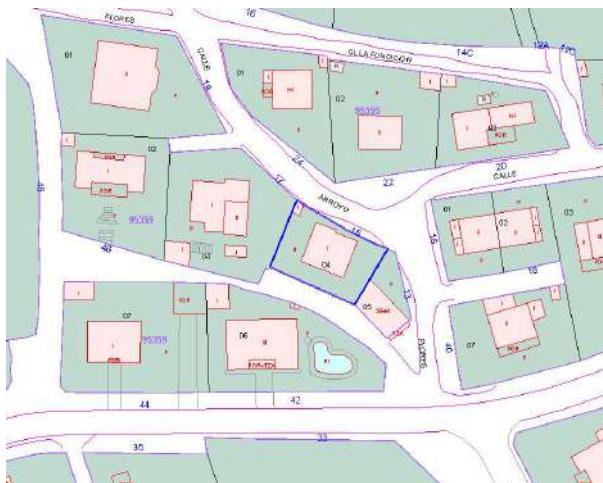
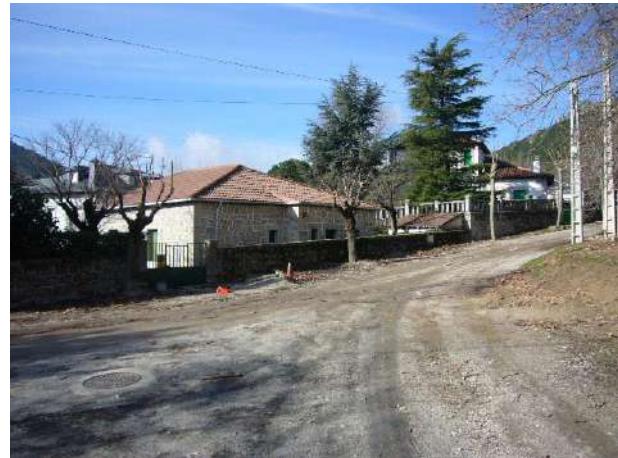
El cerramiento frontal y posterior de la parcela es de mampostería en piedra.

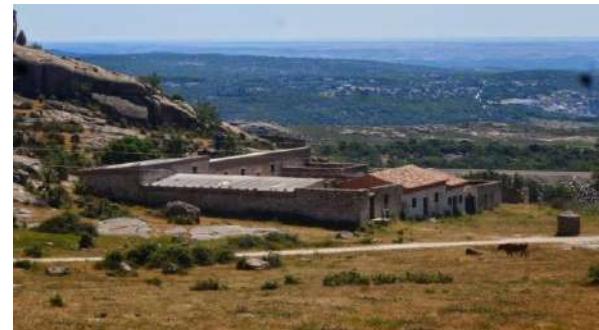
Conjunto carcelero formado por barracones garitas y chabolas.
El complejo se resuelve con forma cuadrada en planta, creando un espacio central a modo de patio rodeado por las crujías de los barracones resueltos en una sola planta.

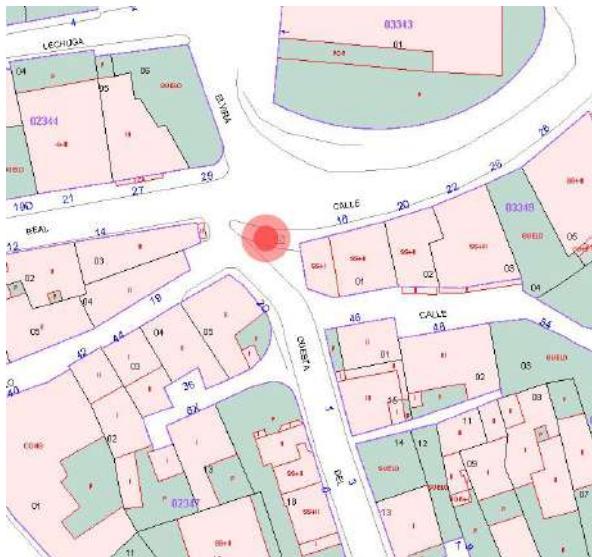
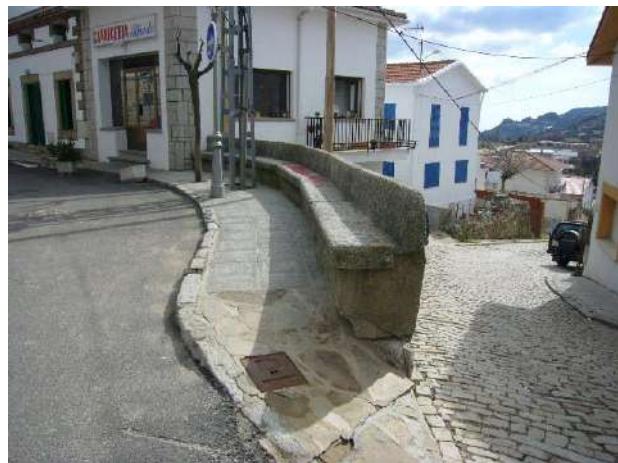
TIPOLOGÍA: Espacio público	ÉPOCA: S. XX	ESTILO: Posguerra
Banco y muro de contención en piedra. El banco corrido, situado a lo largo de la acera, hace de remate del muro de contención de piedra que resuelve el desnivel entre la calle Real y la Cuesta del Cantón.

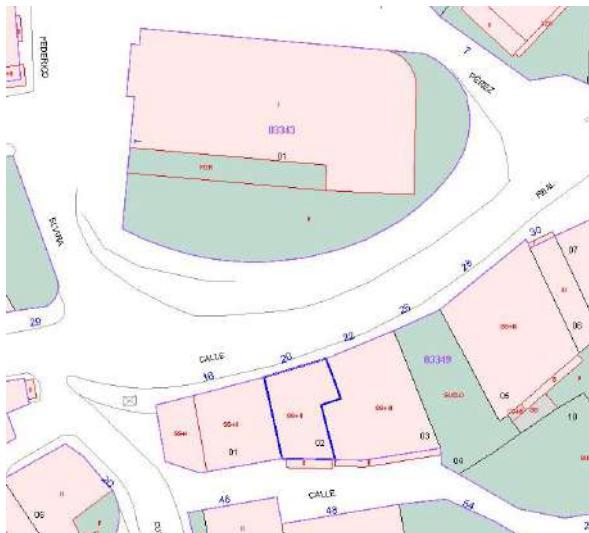
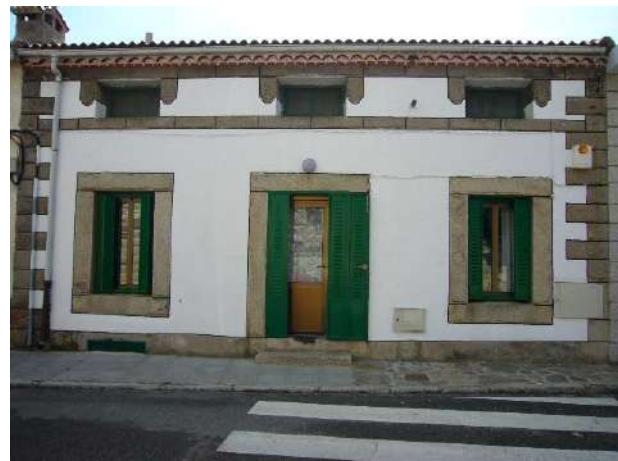
Edificación entre medianeras de carácter tradicional.
Resuelto en una planta y cámara bajo cubierta.
Fachada en mampostería encalada y sillarejo en las esquinas.
Cubierta de teja cerámica curva a dos aguas paralela a la fachada principal.
Fachada simétrica con huecos recercados y cerrados con fraileros metálicos verdes.

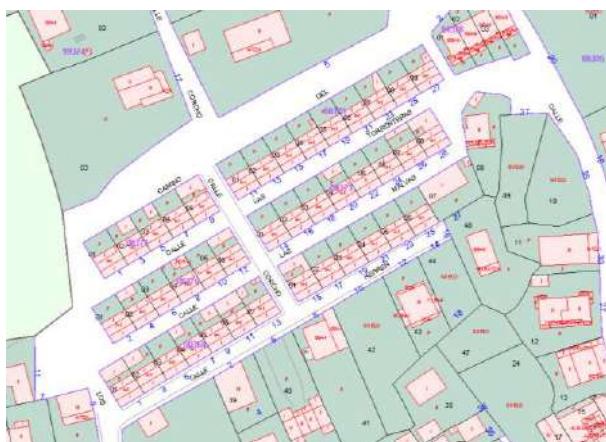
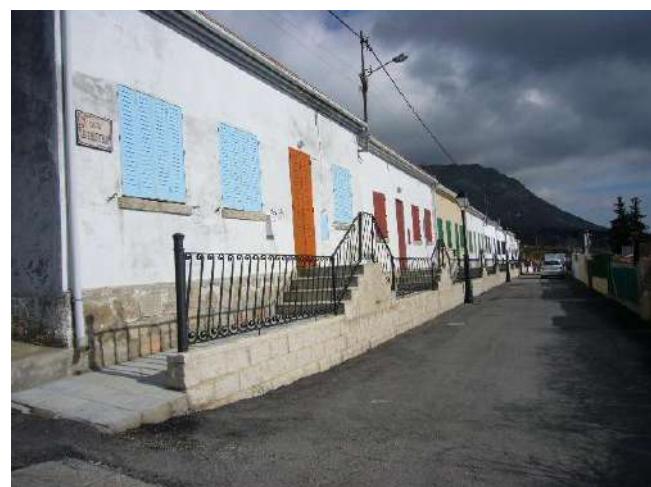
Grupo de viviendas adosadas con carácter de colonia obrera.
Resueltas en una sola altura y realizadas en mampostería encalada y zócalo de piedra.
Las parcelas presentan una ocupación del 50% y cuentan con patios traseros individuales.
Cubierta a dos aguas en teja cerámica curva paralelas a la fachada principal.
Los huecos están cerrados con fraileros metálicos de diversos colores.

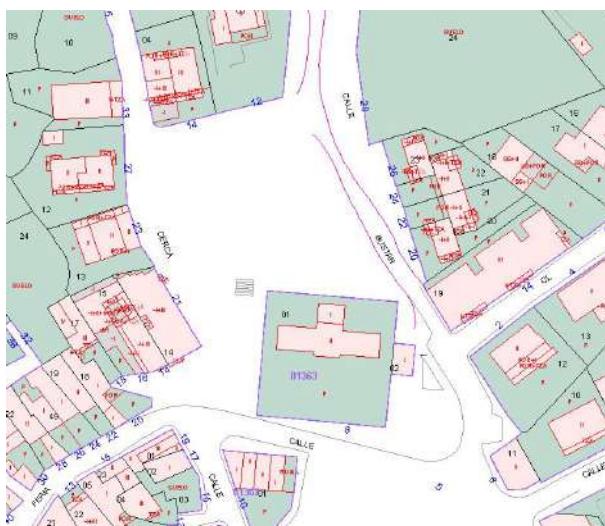
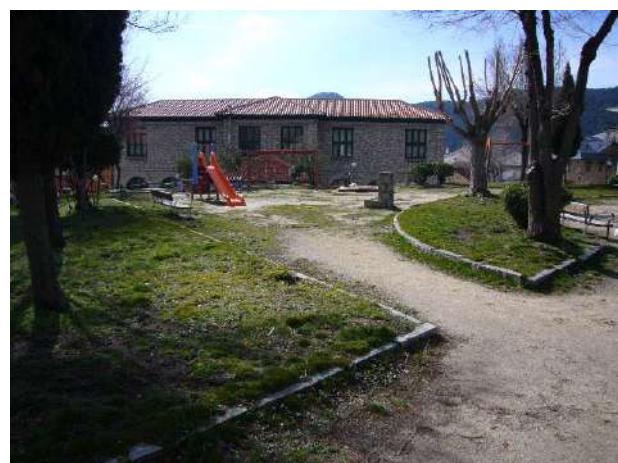
Recinto posterior del antiguo grupo escolar conformado por zonas verdes arboladas y vegetación. Se sitúan algunas bancas y juegos infantiles dispersos dentro del espacio.
