**EXCMO. AYUNTAMIENTO DE BUSTARVIEJO
PLAN GENERAL DE ORDENACIÓN URBANA**

AVANCE

TOMO IV CATÁLOGO DE BIENES Y ESPACIOS PROTEGIDOS

DICIEMBRE 2022

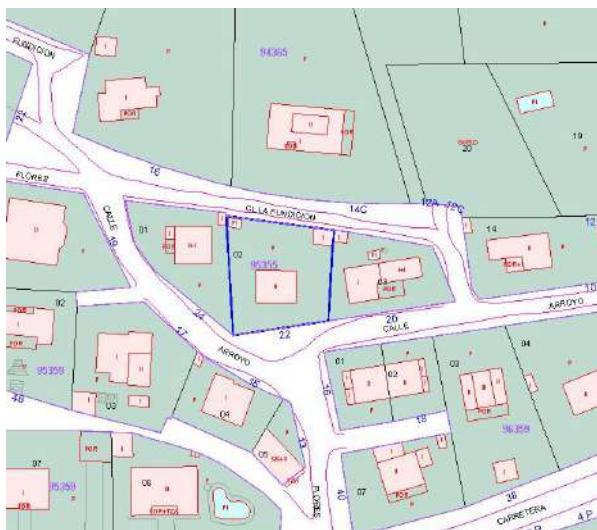
El cerramiento frontal es mixto, constituido por celosías de hormigón apoyadas sobre mampostería en piedra en su lindero a la C/arroyo Flores; y por un muro en mampostería rústica en el lindero a la C/ La Fundición.

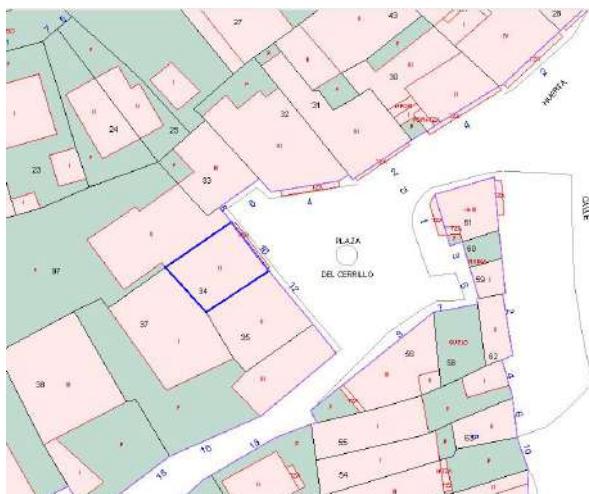
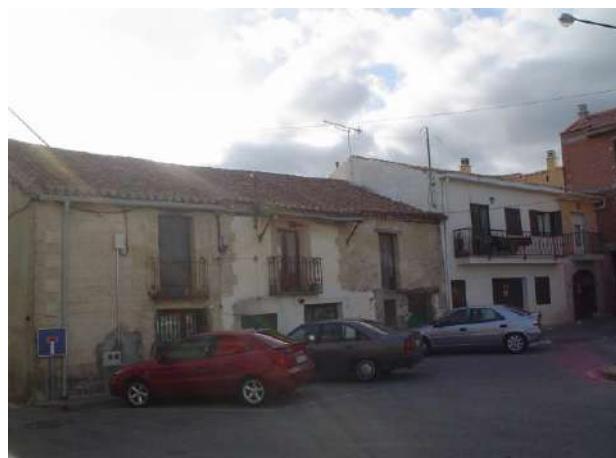
Documentación gráfica

Fachada encalada de color blanco y disposición de huecos asimétricos.
Presenta una balconada corrida en planta primera.

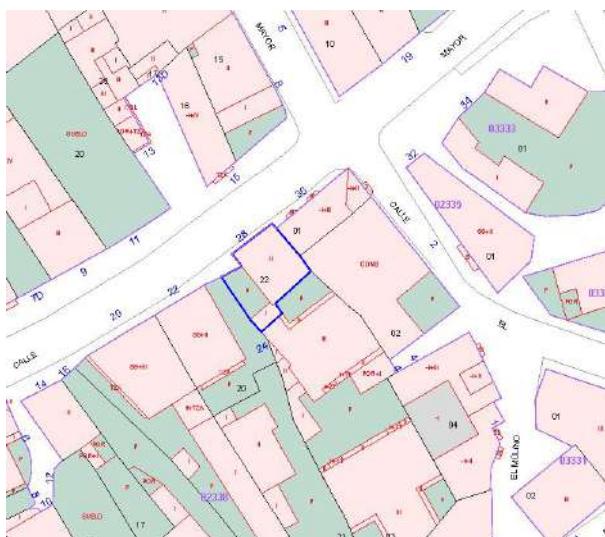
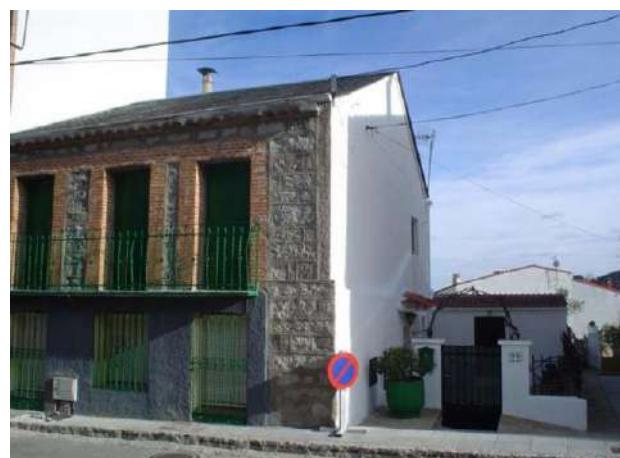
Documentación gráfica

Edificación entre medianeras de uso residencial.

Volumen edificado en dos plantas, con cubierta a dos aguas paralela a la fachada.
Construido a base de piedra y ladrillo en los muros de carga, y pizarra en la cubierta.

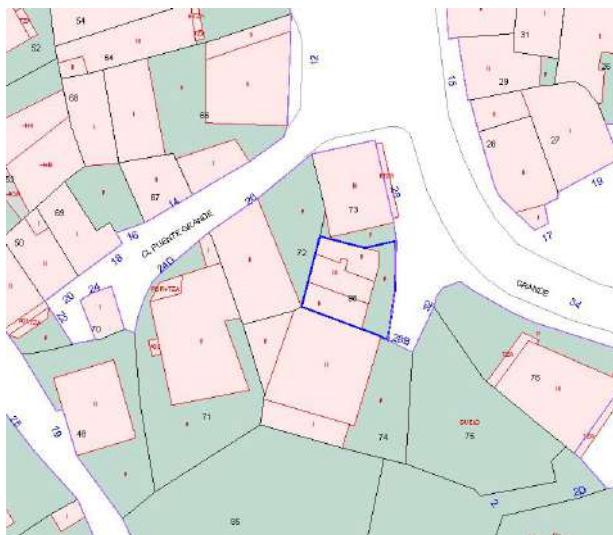
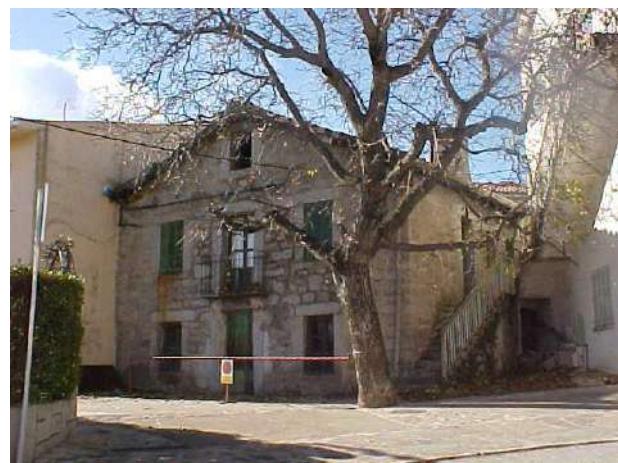
Documentación gráfica

Se trata de una construcción tradicional tipo casona de planta rectangular, resuelta en dos plantas más cámara bajo cubierta, siendo ésta de dos aguas perpendiculares a la fachada y en teja cerámica curva. Construida en mampostería, con recercado de huecos, dinteles del mismo material y típico finalizado verde en las fraileras de los huecos. En uno de sus costados, cuenta con una escalinata de acceso a la planta primera.

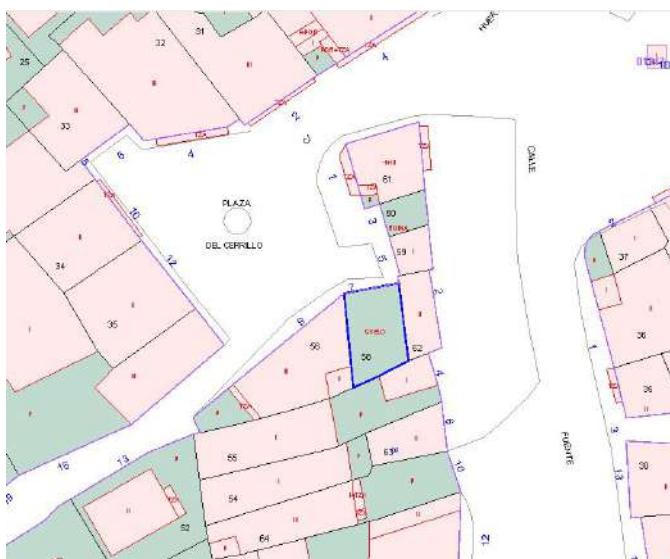
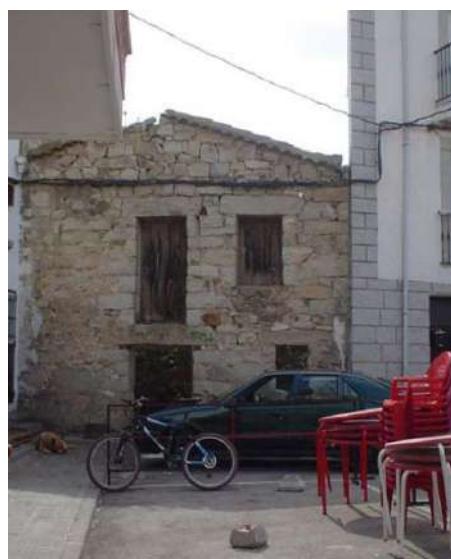
Documentación gráfica

Materialmente realizada en piedra cara vista, con cubierta a dos aguas y dos plantas.

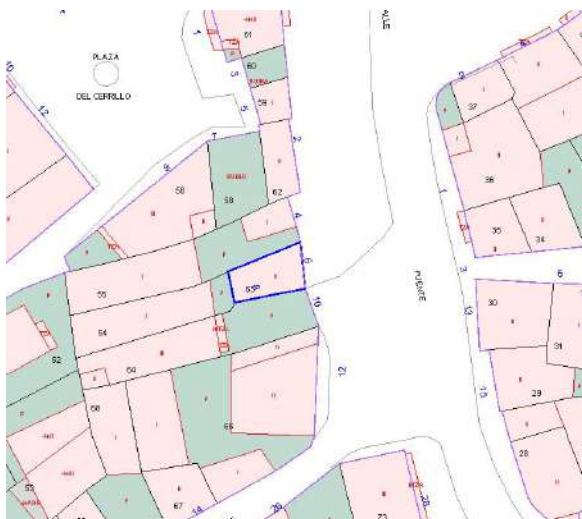
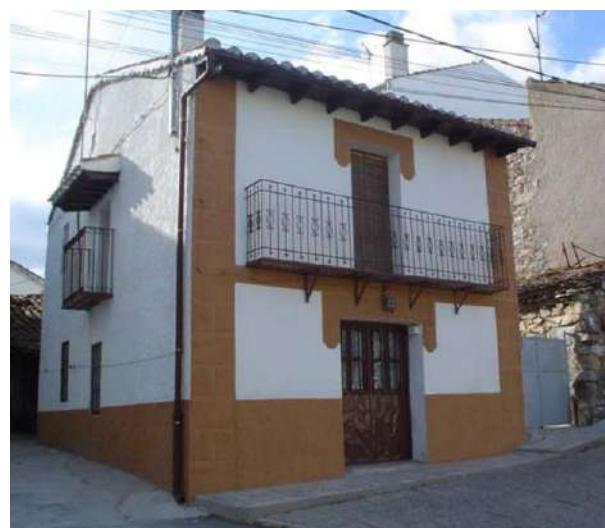
Documentación gráfica

Se distribuye en dos plantas, con cubierta a dos aguas paralelas a la fachada, que cuenta con balcón corrido en la fachada principal protegido por el alero de cubierta, y un balcón cubierto con tejadillo en uno de los hastiales. Muros de piedra encalados hacia el exterior con sillarejo manifestado en las esquinas de la misma.

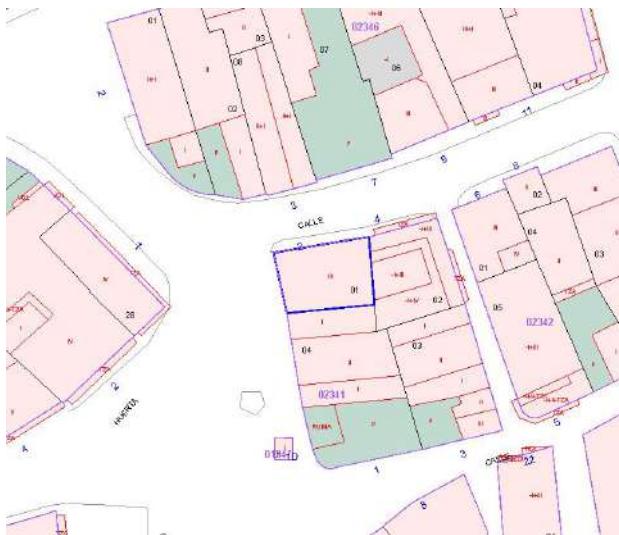
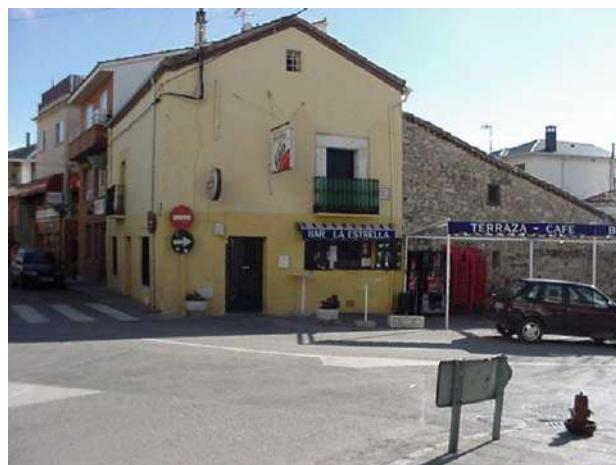
Documentación gráfica

Materialmente, con muros de carga de piedra, se encuentra enfoscada en su exterior, cuenta con una notable cerrajería.

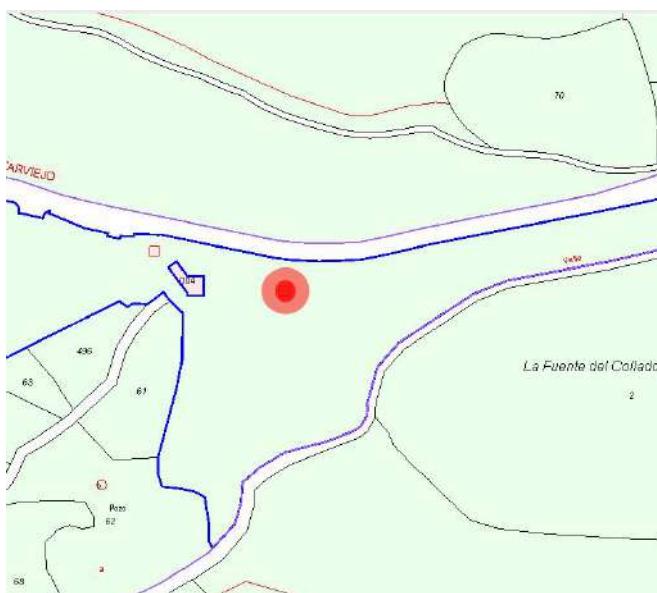
Documentación gráfica

Realizada en granito, fuente que consta de una composición volumétrica de dos elementos; receptor y el hito central surtidor. El primero se compone de un prisma de base octogonal y dos cubos tangentes. Reubicada en su ubicación actual en los 80.

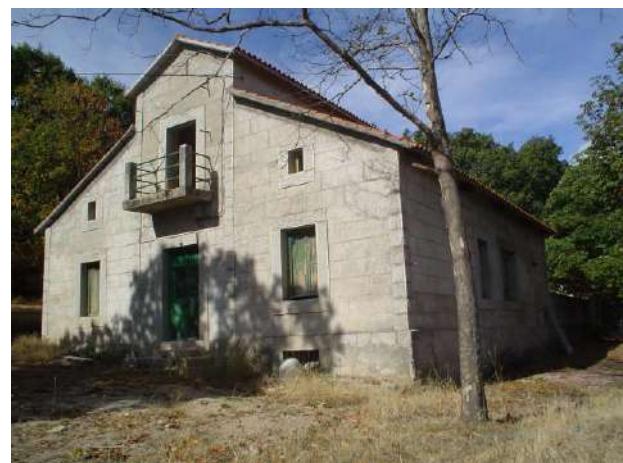
Documentación gráfica

Conjunto de edificios destinados a viviendas y cuadras de bestias de monta y tiro, para los empleados del ICONA. Tiene las características de la construcción tradicional de la primera mitad del siglo XX.

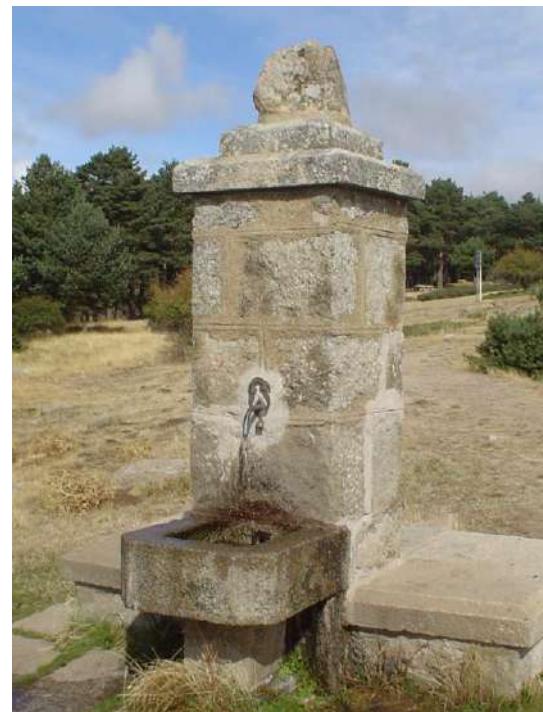
Documentación gráfica

Fuente de piedra de granito.

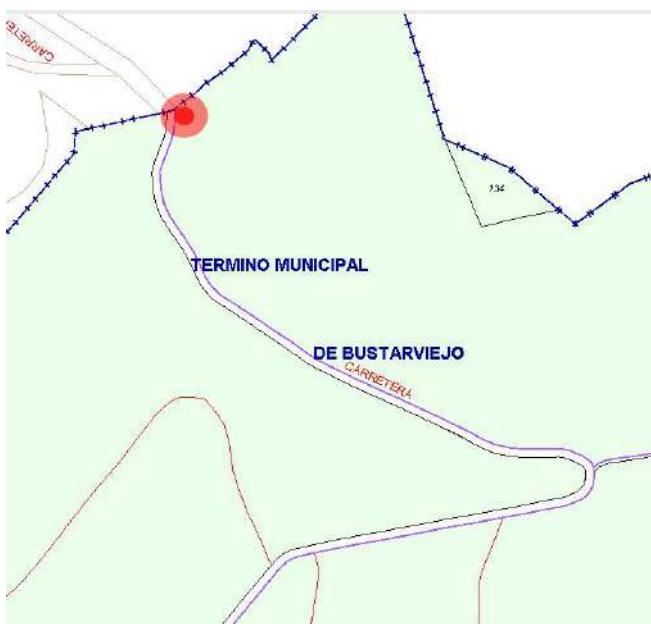
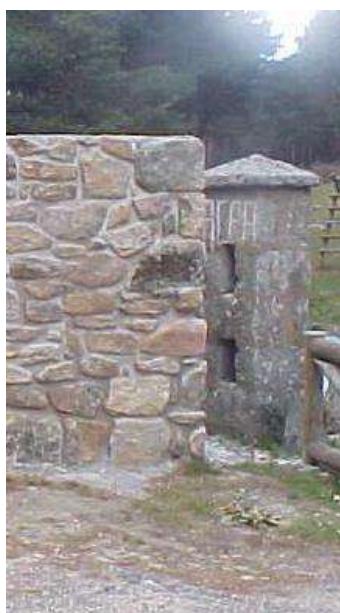
Documentación gráfica

TIPOLOGÍA: Hito	ÉPOCA:	ESTILO:
Pilastra en piedra de granito.

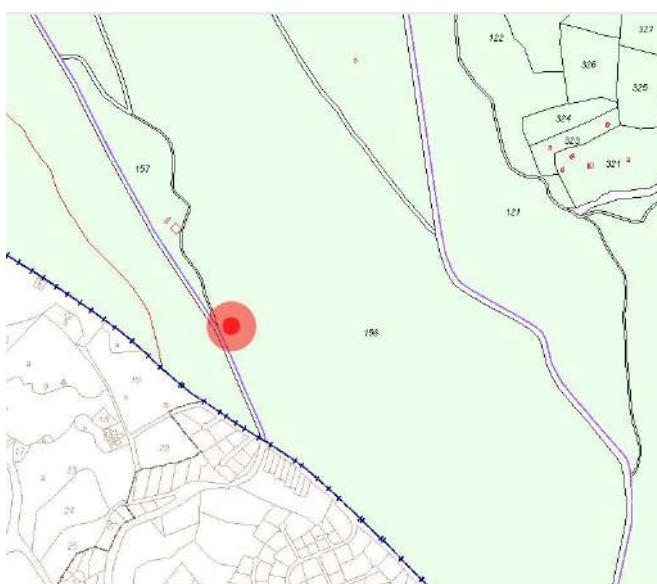
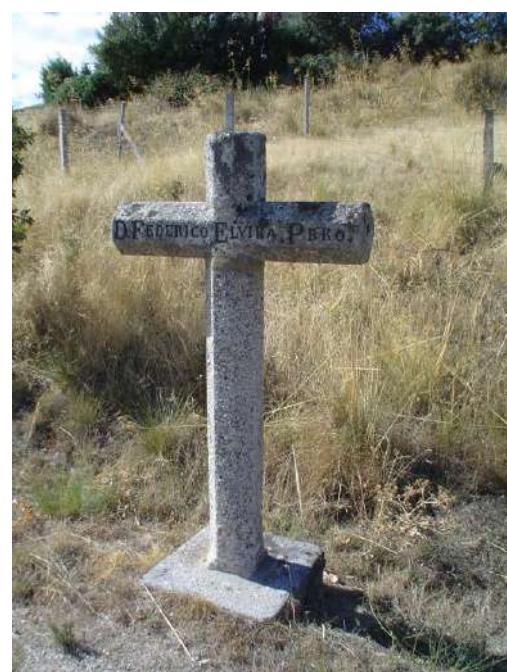
Documentación gráfica

Cruz de granito con inscripción

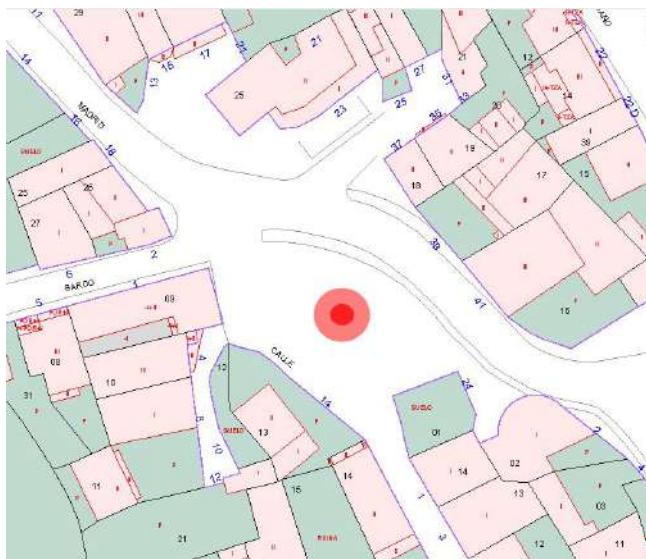
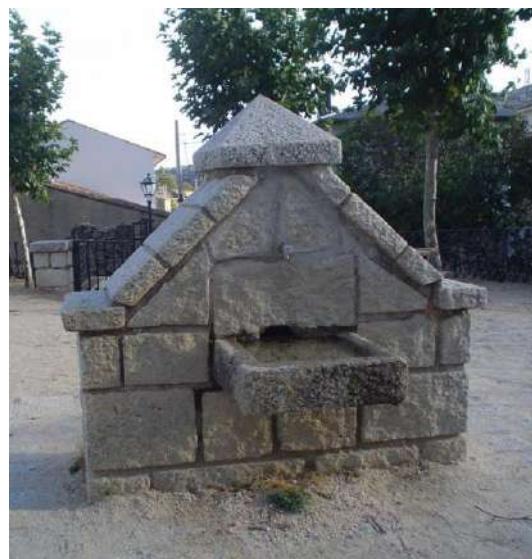
Documentación gráfica

La Fuente realizada en piedra de granito, realizada en tres cuerpos, el último de los mismos es un remate en forma de prisma piramidal. Los otros dos son el receptáculo del agua que atraviesa lateralmente el cuerpo principal de la fuente.

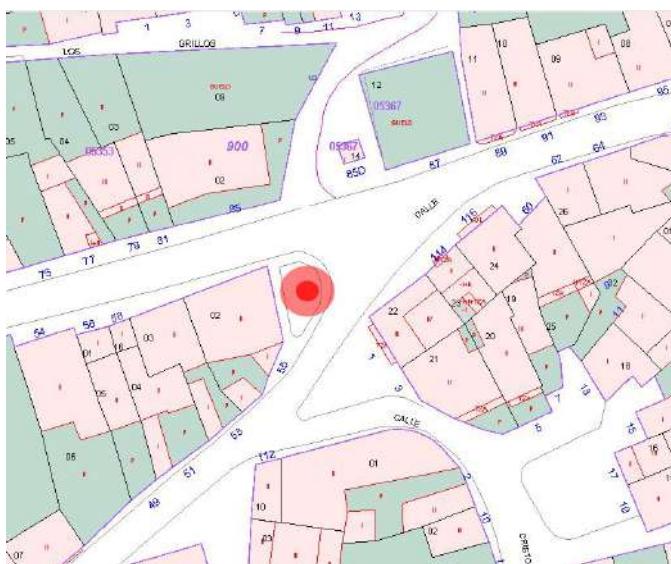
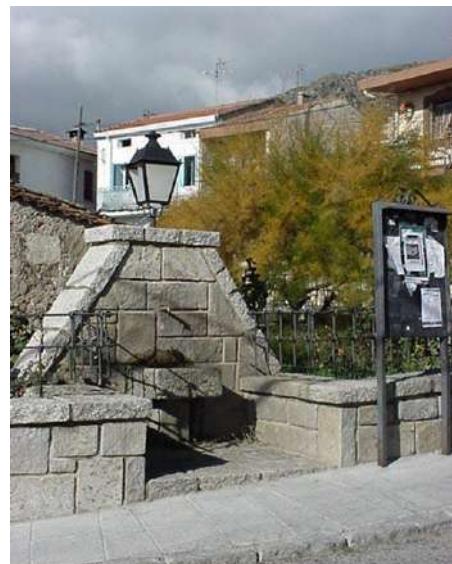
Documentación gráfica

Fuente realizada en piedra de granito compuesta por dos elementos; un cuerpo central un receptor que lo atraviesa perpendicularmente.

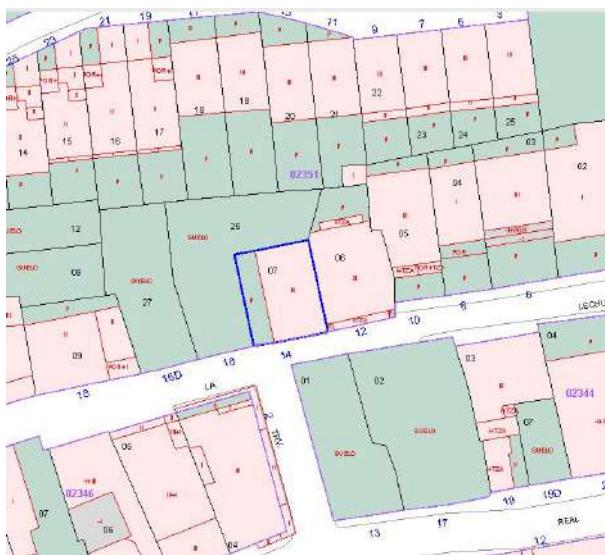
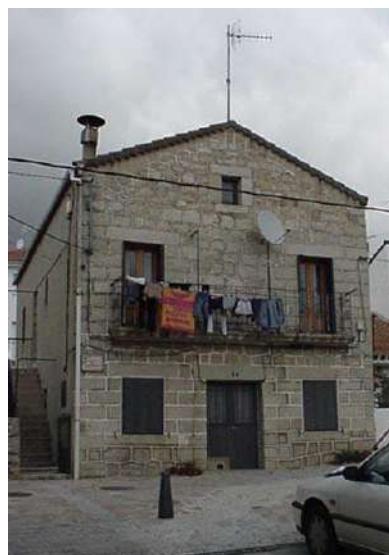
Documentación gráfica

Destaca la rejería del balcón corrido.

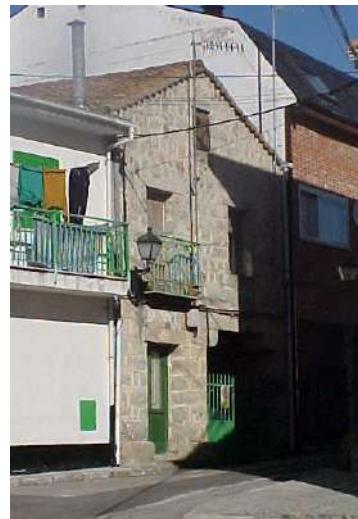
Documentación gráfica

La cubierta compuesta por teja cerámica curva.

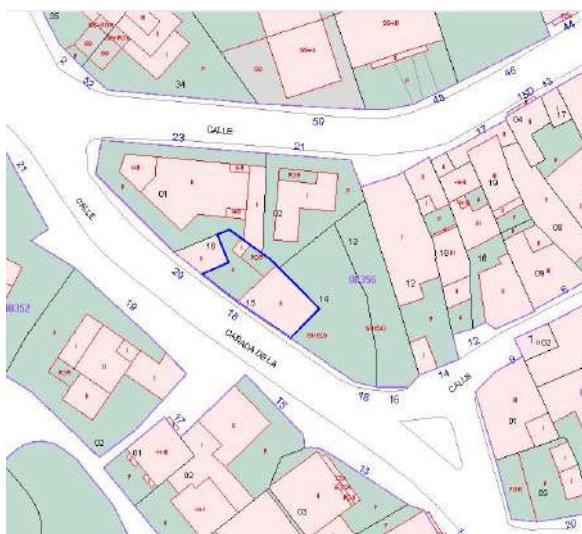
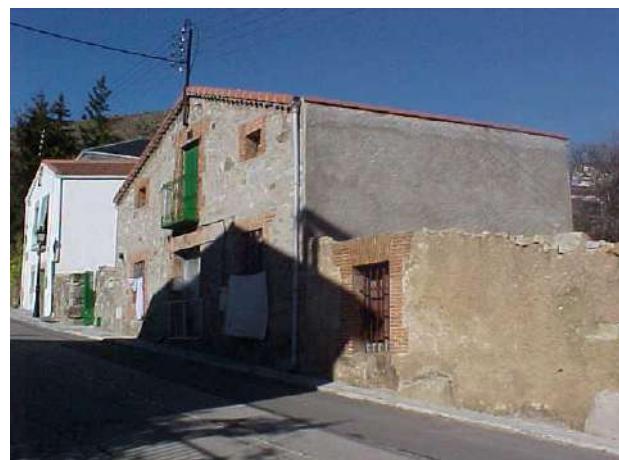
Documentación gráfica

Cubierta de teja cerámica curva.

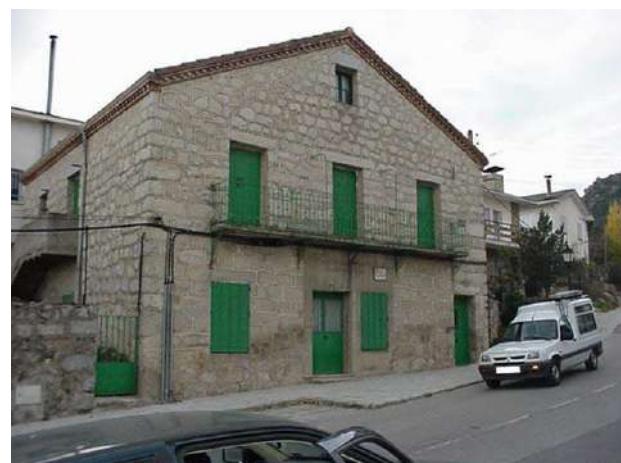
Documentación gráfica

Edificación residencial entre medianeras, de planta sensiblemente cuadrada, y cubierta a dos aguas, que cuenta con dos plantas más espacio bajo cubierta, prototípica de las edificaciones de recreo de los años 50. De piedra de granito, almohadillado en los sillares con las esquinas de la edificación, con recercado de huecos y dinteles también en granito.

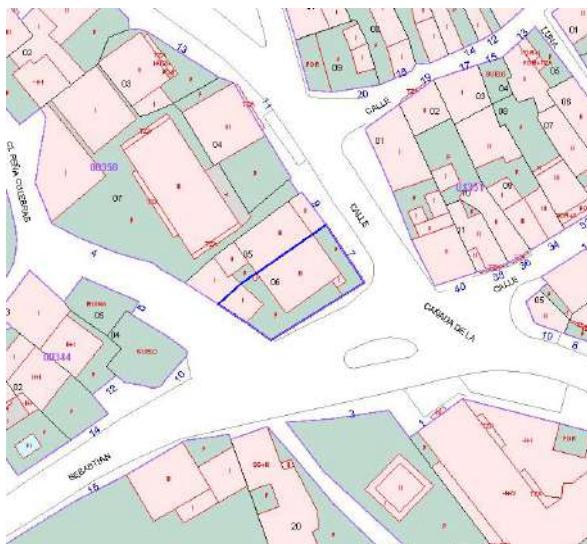
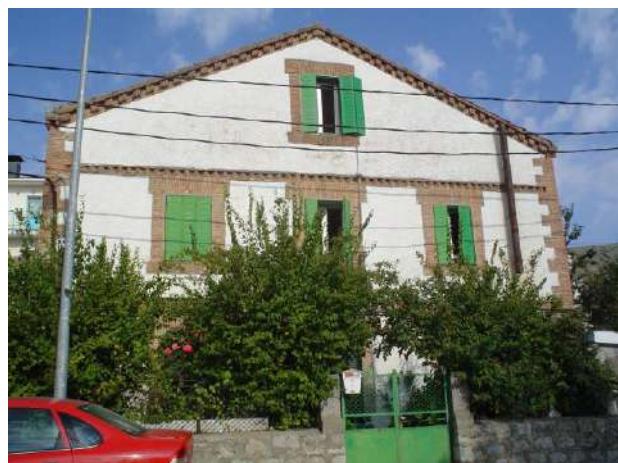
Documentación gráfica

Muros de carga con fachadas encaladas con recercados de fábrica de ladrillo simulando sillares.
El cerramiento de la parcela es mixto en sus linderos a calle, resueltos con un mallazo metálico apoyado sobre una base en mampostería de piedra.

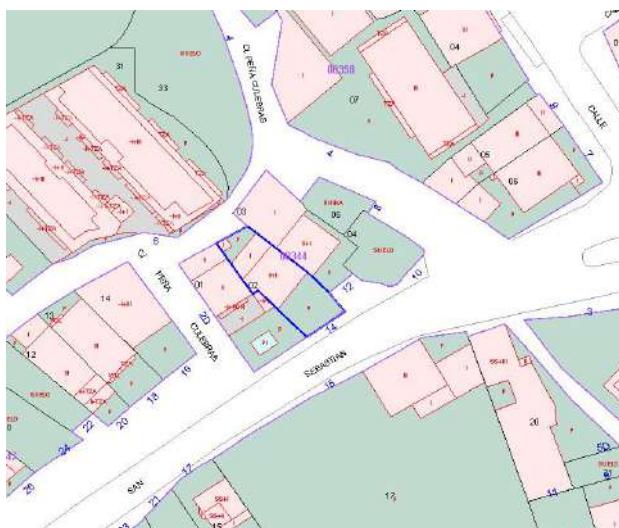
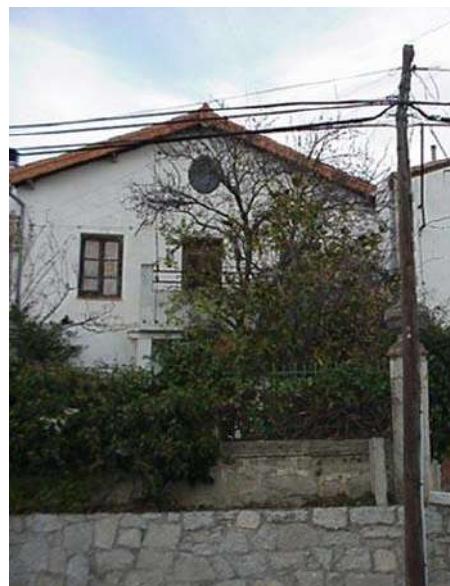
Documentación gráfica

El cerramiento de parcela tiene pilastras de interés.

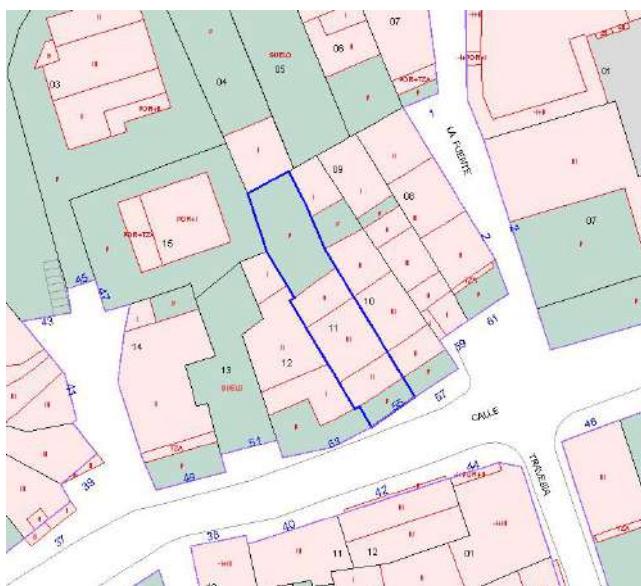
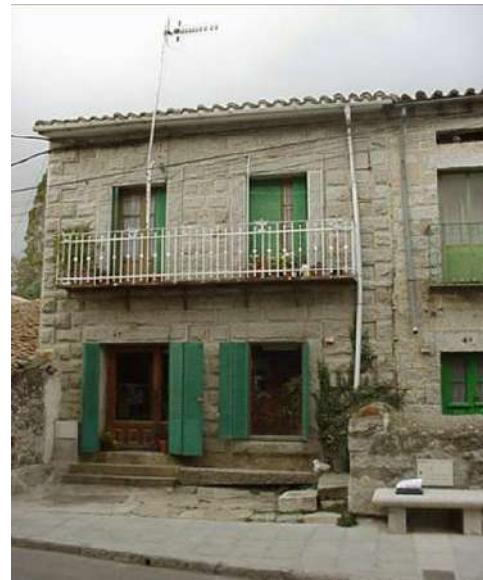
Documentación gráfica

Alineación retranqueada respecto a calle. Empedrado.

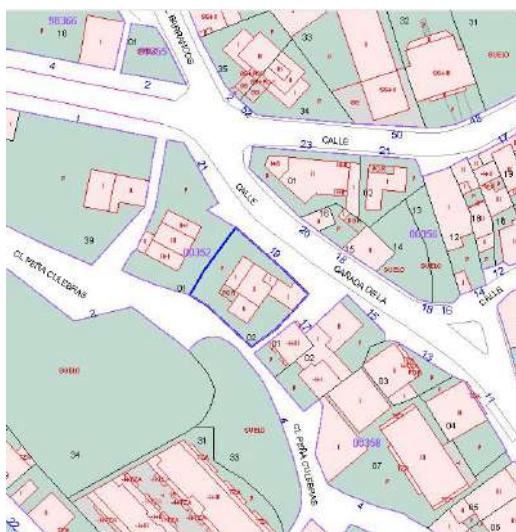
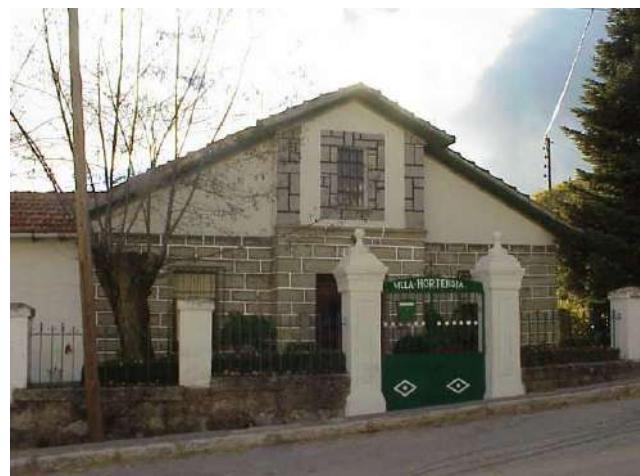
Documentación gráfica

Dos pilastras en hormigón enfoscado remarcan el acceso.

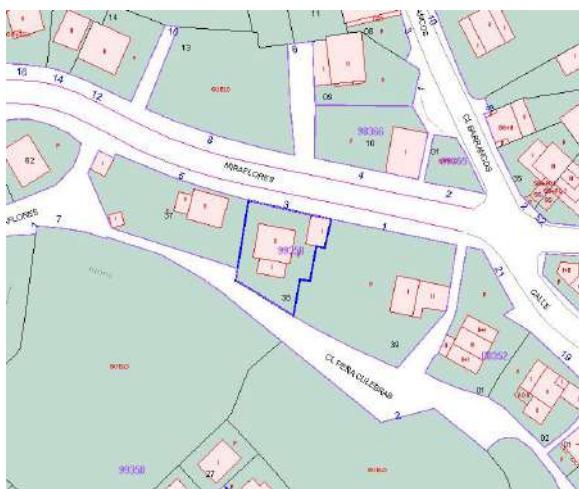
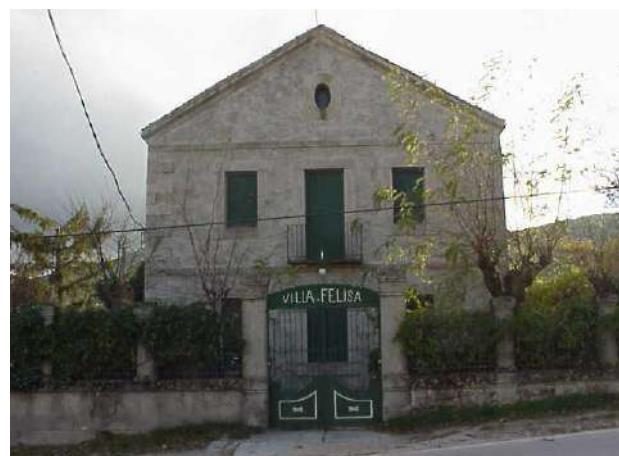
El cerramiento frontal es mixto, constituido por machones de hormigón y forjado metálico apoyado sobre una base de mampostería.

Bien conservado

Se protegerá la base en mampostería de piedra del cerramiento.

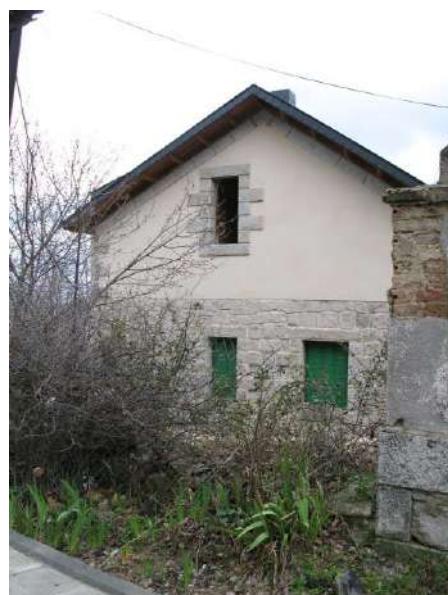
Nº CATÁLOGO: 146

Edificación aislada de uso residencial, compuesta por dos volúmenes de planta cuadrada, rematada por una cubierta a dos aguas.

La fachada combina muros en piedra en planta baja, con paños encalados en planta primera y huecos recercados.

Los huecos se cierran con fraileros verdes en planta baja.

El cerramiento es en mampostería rústica.

Bien conservado

Se precisa el mantenimiento de la mampostería rústica en algunas zonas, al encontrarse derruidas.

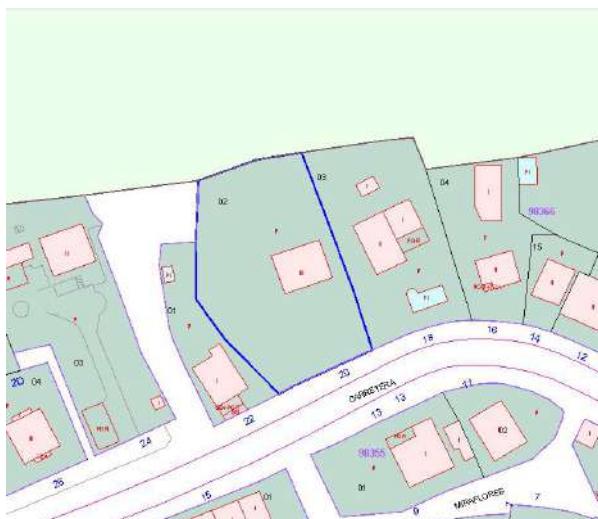
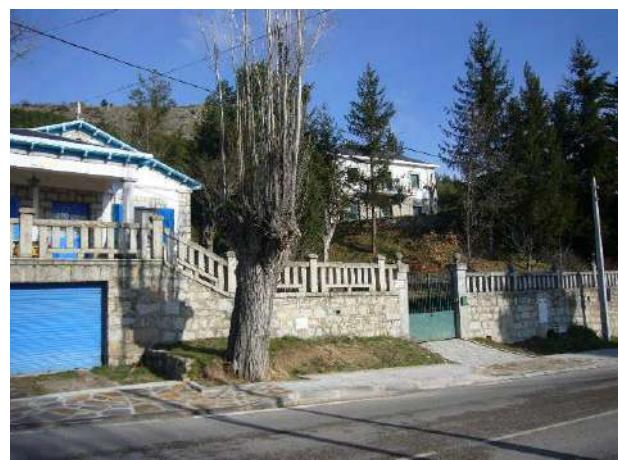
Los cerramientos son mixtos en sus linderos a calle, constituidos por balaustrada de hormigón apoyada sobre una base de mampostería.

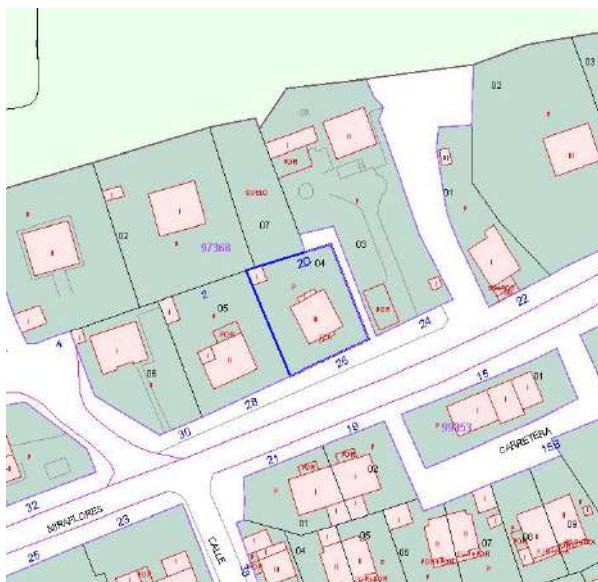
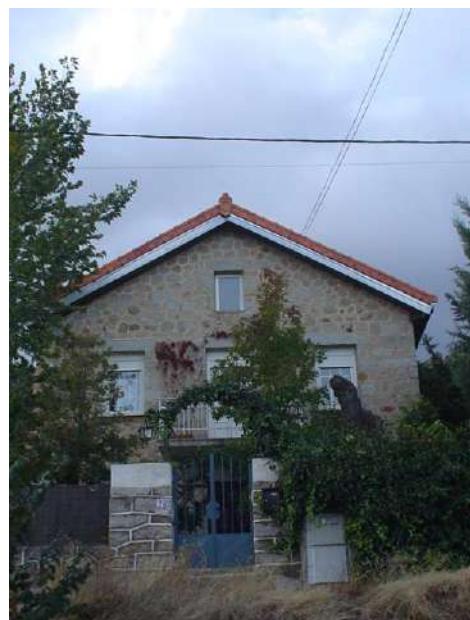
El cerramiento frontal es mixto, constituido por una balaustrada en hormigón apoyada sobre una base de mampostería; los cerramientos laterales se resuelven con un muro en mampostería rústica.

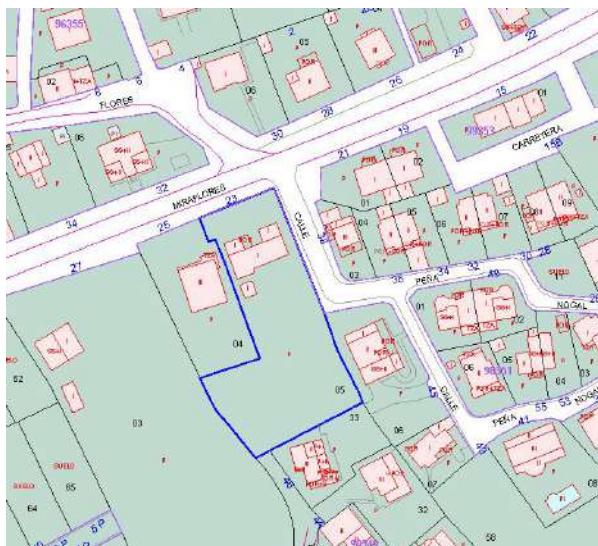
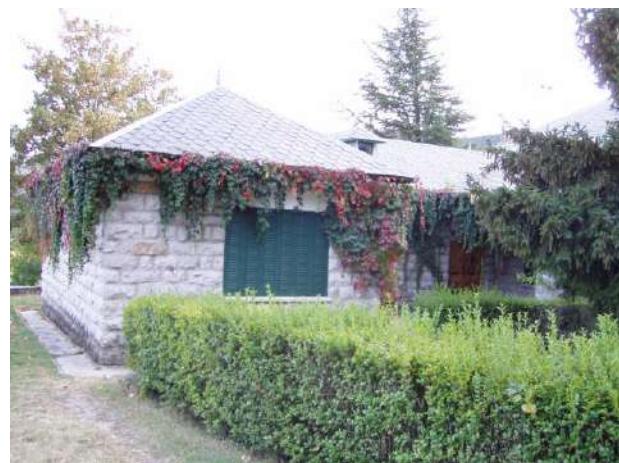
El cerramiento es mixto, resuelto con balaustrada de piedra apoyada sobre una base en mampostería de su lindero frontal; y balaustrada en hormigón sobre una base en mampostería de su lindero lateral a calle. Dos pilares de piedra remarcán el acceso.

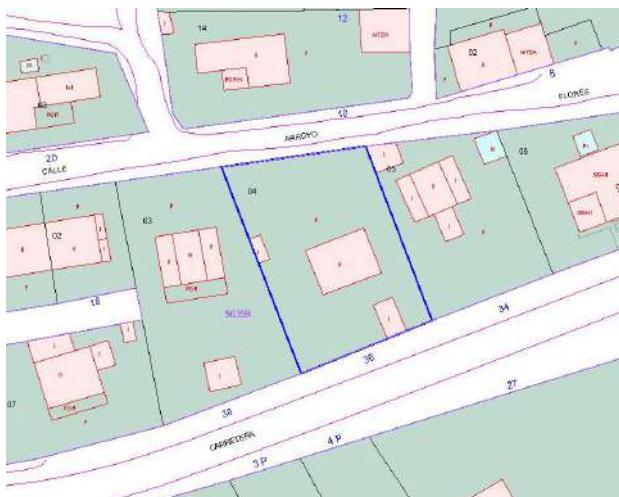
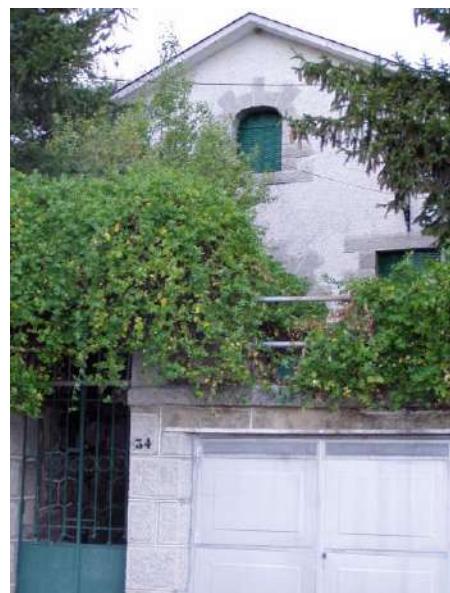
Edificación aislada de uso residencial, de planta rectangular y cubierta a dos aguas. Materialmente resuelta con muros de carga, fachadas exteriores encaladas, que permiten ver el recercado de los huecos, con piezas de piedra. Los huecos están cerrados por los típicos frailejos. El cerramiento perimetral es mixto, constituido por machones de hormigón y tubos metálicos horizontales apoyados sobre una base de piedra,

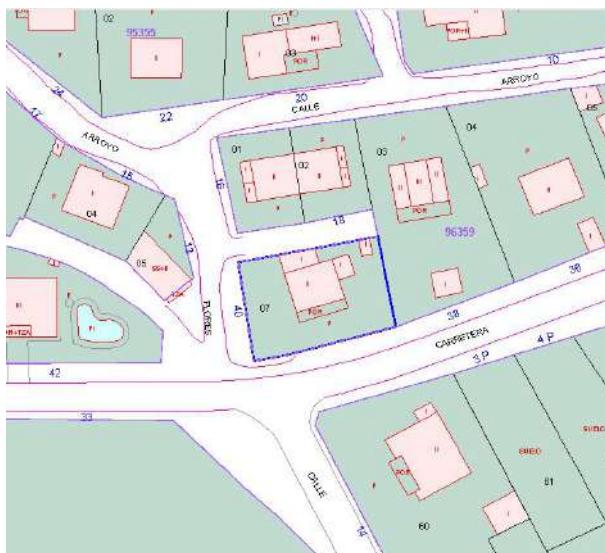
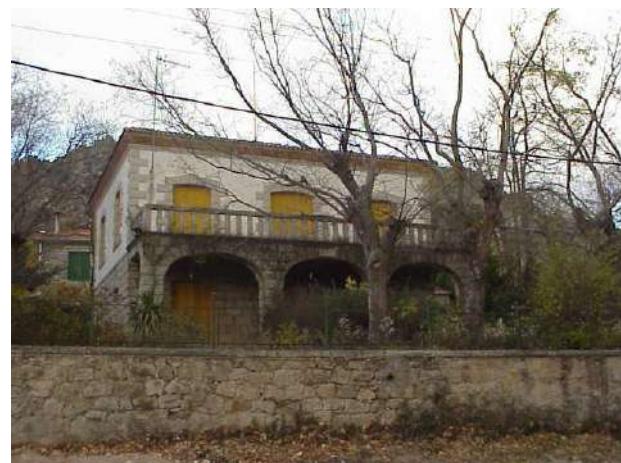
El cerramiento es mixto, constituido por un mallazo metálico apoyado sobre una base en mampostería de su lindero frontal y linderos laterales; su lindero posterior lo constituye un muro en mampostería rústica.

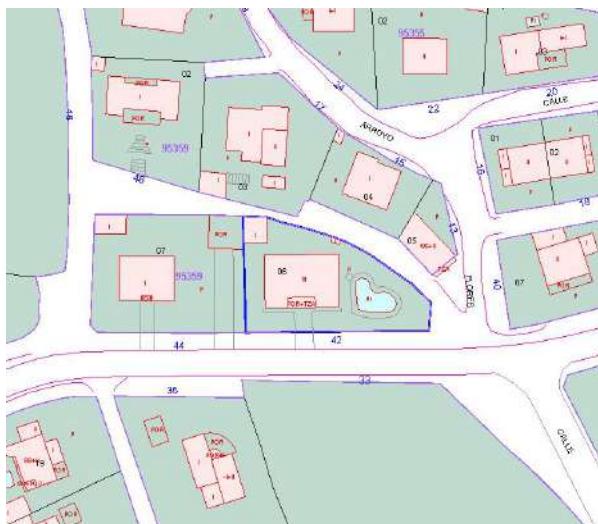
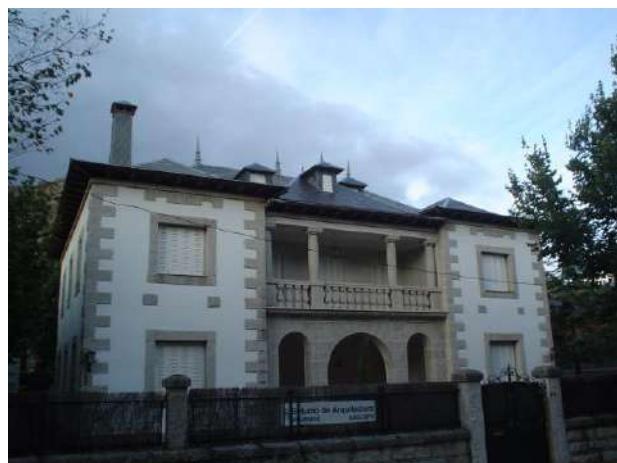
TIPOLOGÍA: Casa señorial	ÉPOCA: S. XX	ESTILO: Racionalismo
Edificación aislada de uso residencial.		
Consta de dos plantas, con un muy interesante desarrollo de volúmenes y cubiertas.		
Tiene fachadas exteriores encaladas, si bien en las esquinas de la edificación se manifiestan los sillares de piedra.		
De igual material recercados los huecos de los paramentos.		
Los cerramientos son mixtos en sus linderos a calle, constituidos por machones de hormigón y brezo apoyados sobre una base de mampostería.		
Ha sido rehabilitada recientemente.

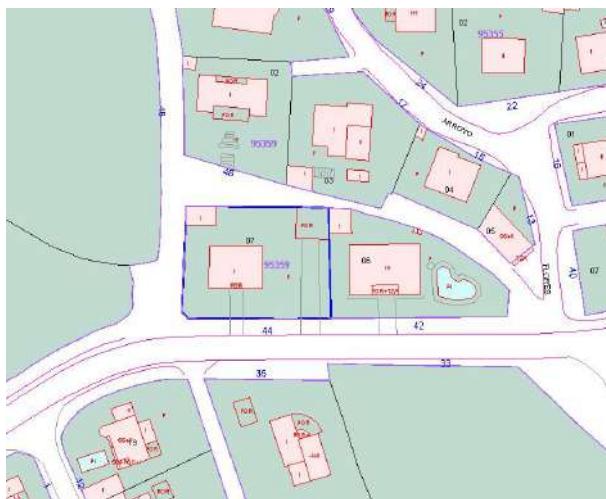
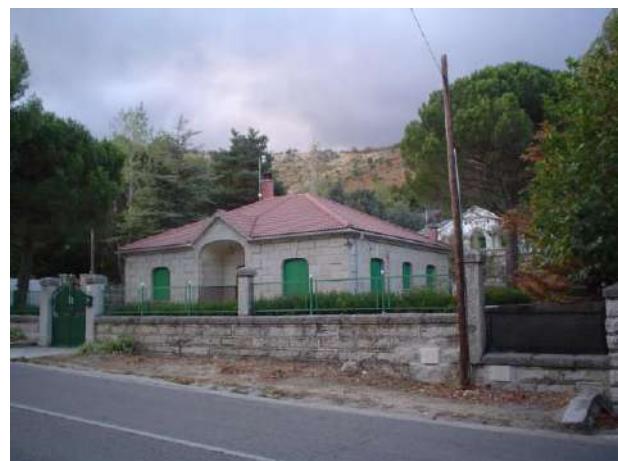
Edificación aislada residencial, resuelta en una planta, con cubierta a cuatro aguas. Materialmente, de muros de carga, fachadas de piedra, suavemente almohadillada, y cubierta, reciente, de mortero de cemento pigmentado. El cerramiento es mixto, constituido por un mallazo metálico apoyado sobre una base en mampostería de sus linderos frontal (Carretera de Miraflores) y lateral izquierdo; su lindero posterior y lateral derecho lo constituye un muro en mampostería rústica.

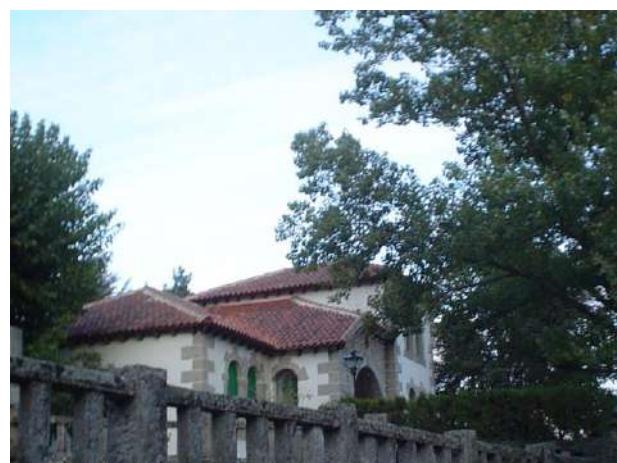
Cuatro de los lados de ésta parcela en forma poligonal, están constituidas por cerramientos resueltos con una balaustrada de piedra apoyada sobre una base de mampostería o sólo un muro en mampostería.

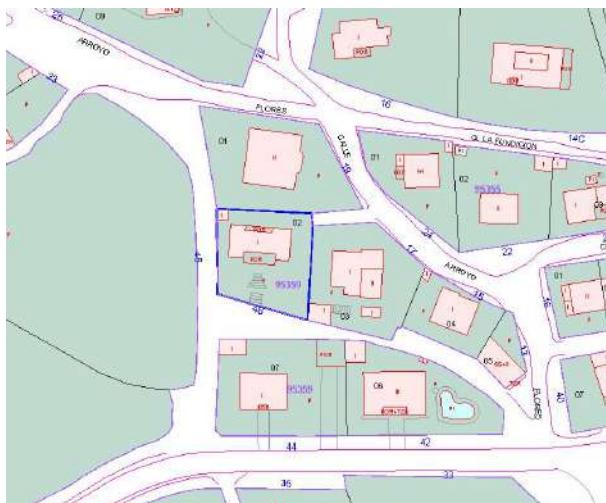
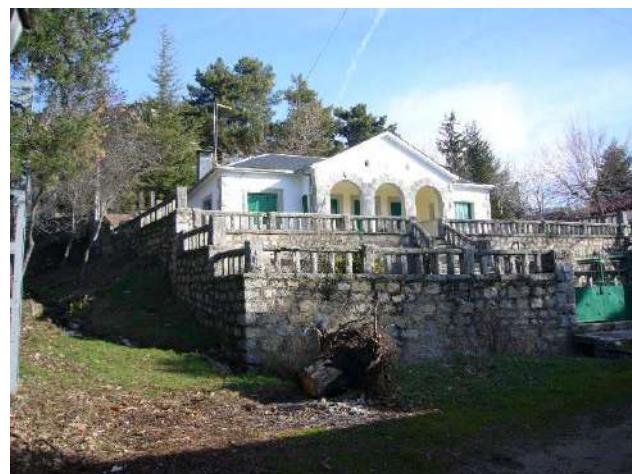
El cerramiento es mixto, en su lindero frontal y laterales, constituido por una balaustrada en piedra apoyado sobre una base de mampostería

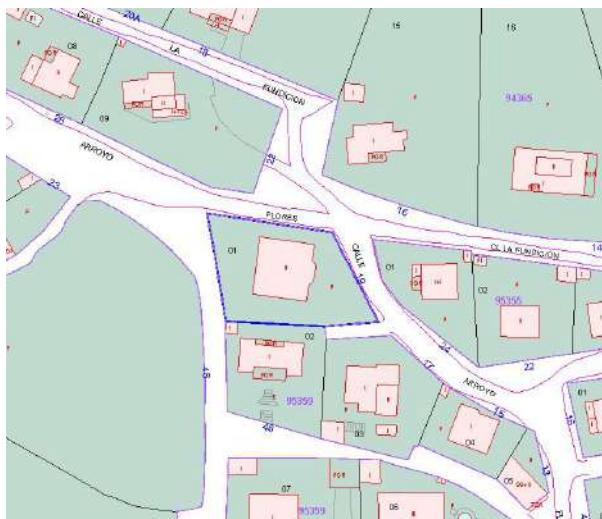
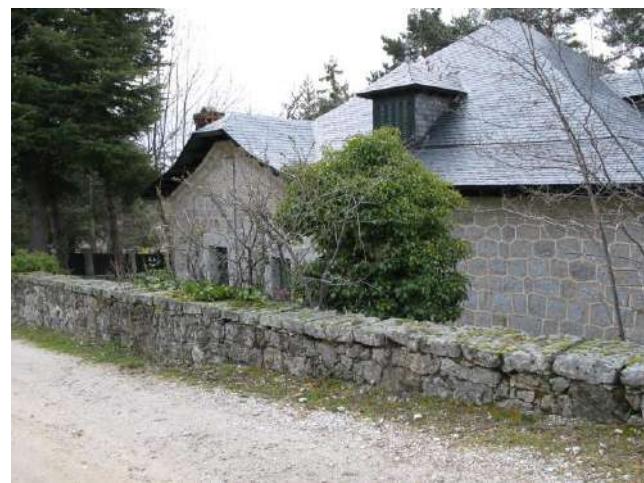
El cerramiento frontal es mixto, constituido por machones de hormigón, tubos metálicos horizontales y chapa metálica, apoyados sobre una base en mampostería de piedra; el cerramiento lateral derecho y posterior está constituido por un muro en mampostería rústica.

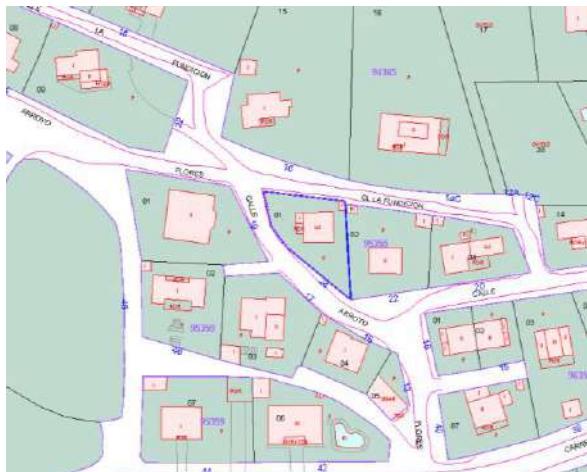
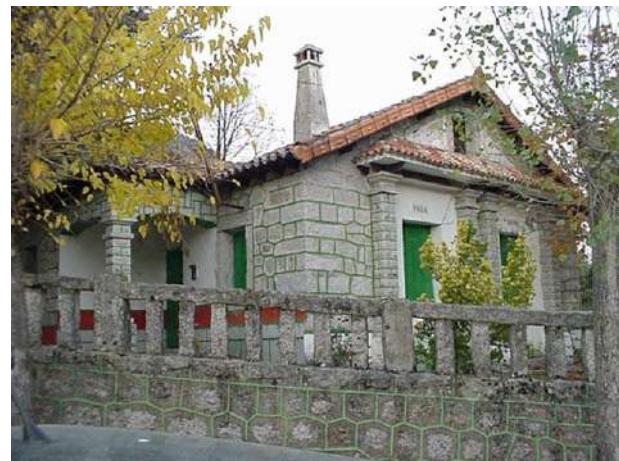
El cerramiento frontal es mixto, constituido por una balaustrada de piedra apoyada sobre una base en mampostería de piedra en su lindero a la C/arroyo Flores; y por un muro en mampostería rústica en el lindero a la C/ La Fundición.
