AUDITORÍA DE CALIDAD DEL SERVICIO DE GESTIÓN DE MANTENIMIENTO

INFORME DE AUDITORÍA DE MANTENIMIENTO DEL HOSPITAL UNIVERSITARIO INFANTA CRISTINA

13 DE ABRIL DE 2018

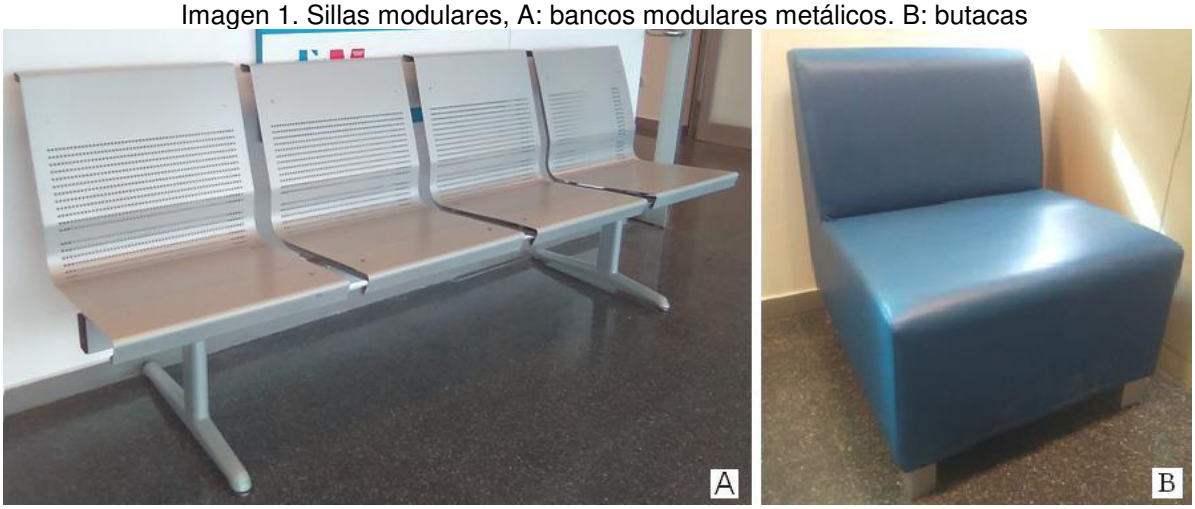
Imagen 1. Sillas modulares, A: bancos modulares metálicos. B: butacas

Incidencias Generales del Hospital	
Mobiliario	Incidencia
Lavado medical de 2 plazas	El 80% han sido sustituidos por lavados medicales de 3 plazas
Armario vitrina colgado 80 x 90 x 35 cm	El 21,6% se encuentran sin cristal
Soporte de termómetro	0% de existencia en todas las hospitalizaciones
Butaca paciente/acompañante	
Cuña de acero inoxidable	No son de acero inoxidable, ni metálicas, son de plástico, por tanto no se han contabilizado
Palangana de acero inoxidable	
Tablilla de Historia Clínica	No se encuentran en ningún puesto de control de enfermería
Planning para tarjetas	
Reloj calendario	El 93,6% no tienen fecha y han sido contabilizados como "Reloj"
Reloj de pared con fecha	
Esfigmomanómetro de mercurio de pared	1,05% de existencia entre todas las hospitalizaciones y 15,95% de existencia en el total del hospital
Cortinaje de separación	0% de existencia en el Bloque Quirúrgico
Sillas modulares	En este ítem han sido contabilizados 2 tipos de mobiliario: los bancos modulares metálicos (Imagen 1-A) y las butacas (Imagen 1-B)

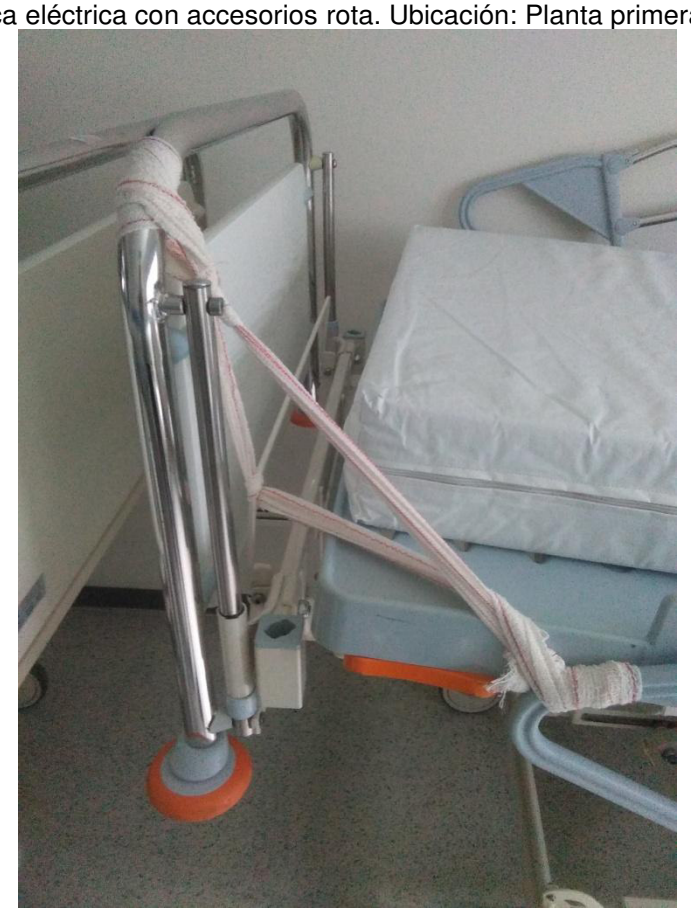
Cama clínica eléctrica con accesorios rota. Ubicación: Planta primera, módulo A

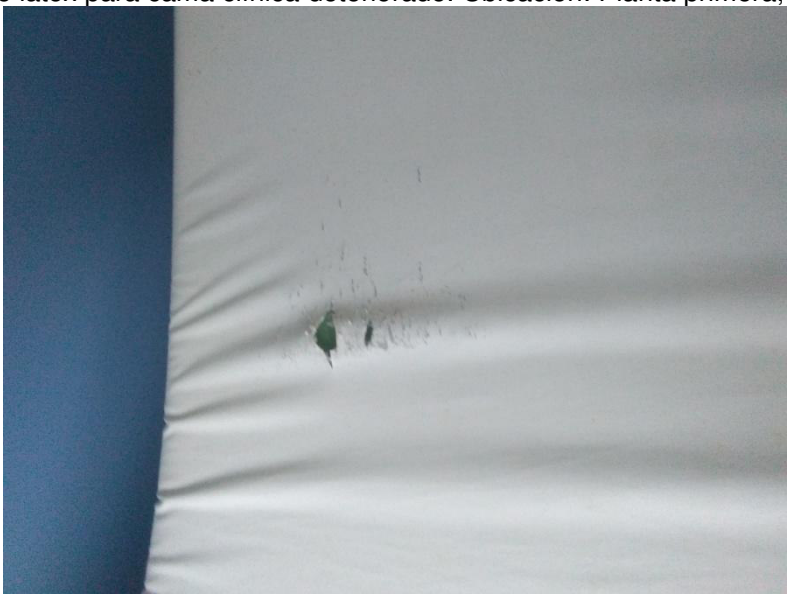
Colchón de látex para cama clínica deteriorado. Ubicación: Planta primera, módulo A.

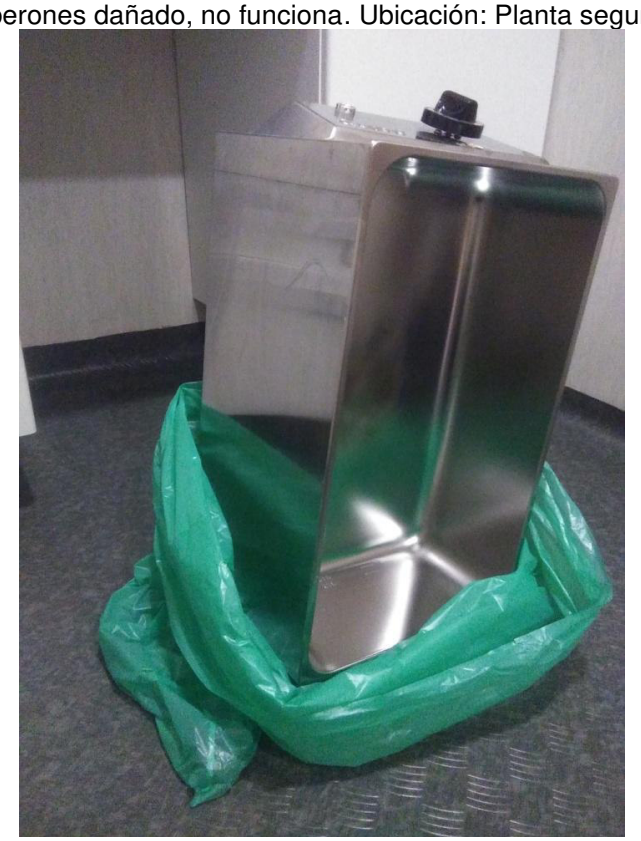
Calentador de biberones dañado, no funciona. Ubicación: Planta segunda, sala técnica.

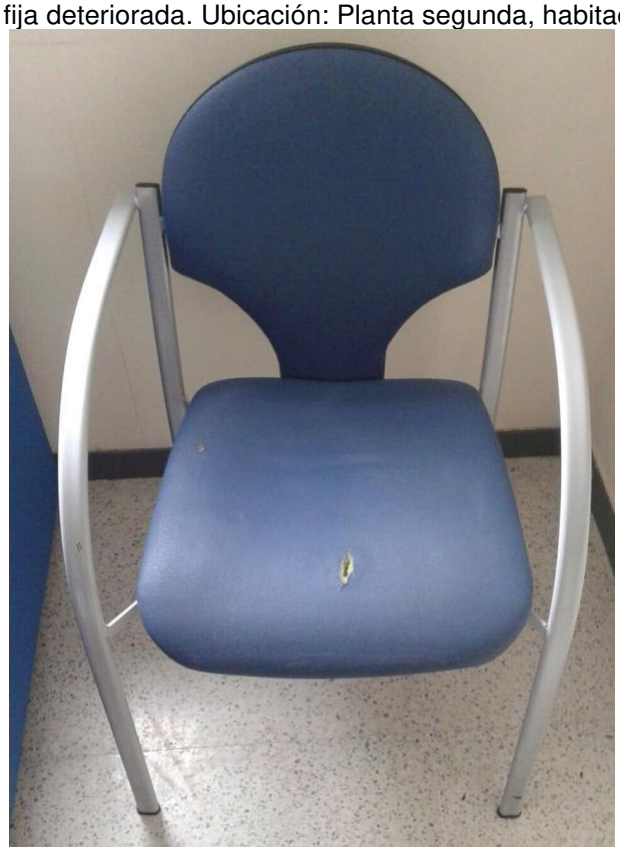
Silla fija deteriorada. Ubicación: Planta segunda, habitación.

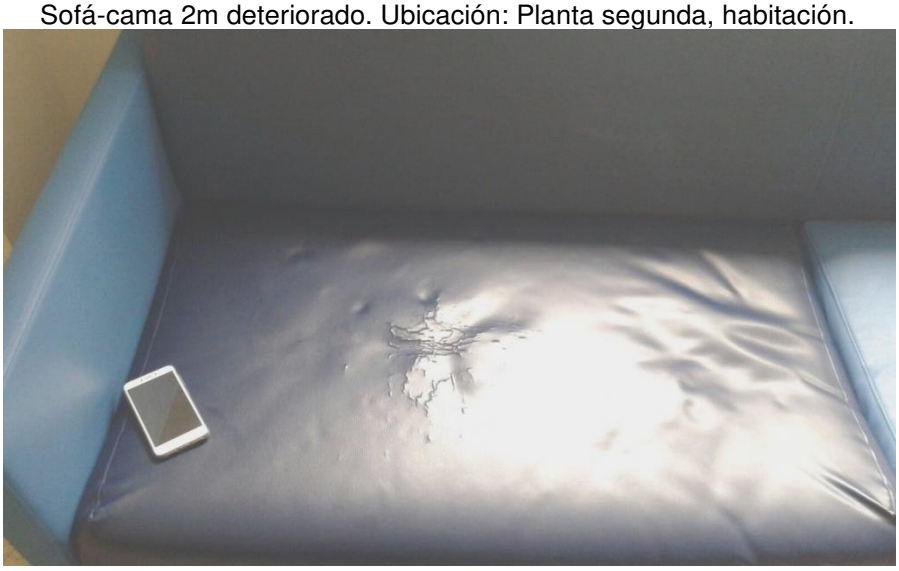
Sofá-cama 2m deteriorado. Ubicación: Planta segunda, habitación.

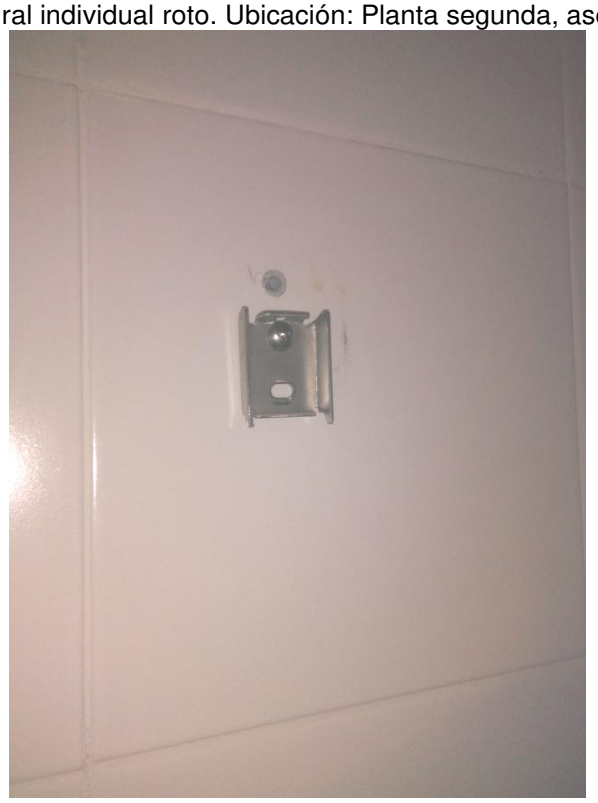
Colgador mural individual roto. Ubicación: Planta segunda, aseo personal.

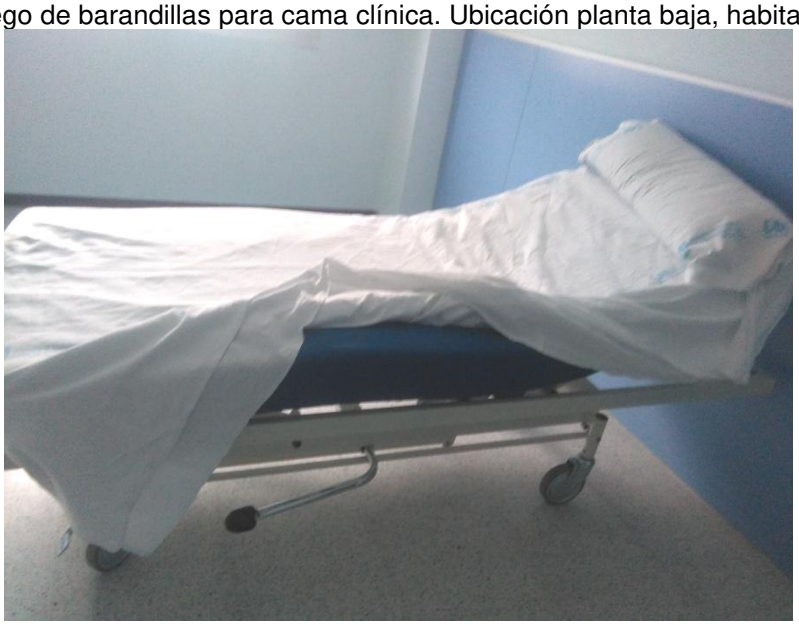
Cama sin juego de barandillas para cama clínica. Ubicación planta baja, habitación 067.

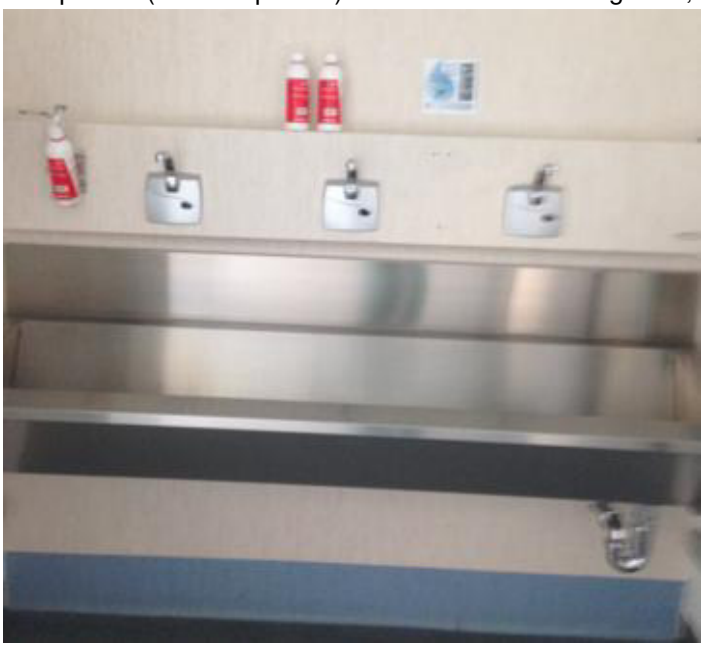
Lavado medical de 3 plazas (no de 2 plazas). Ubicación: Planta segunda, zonas de apoyo.

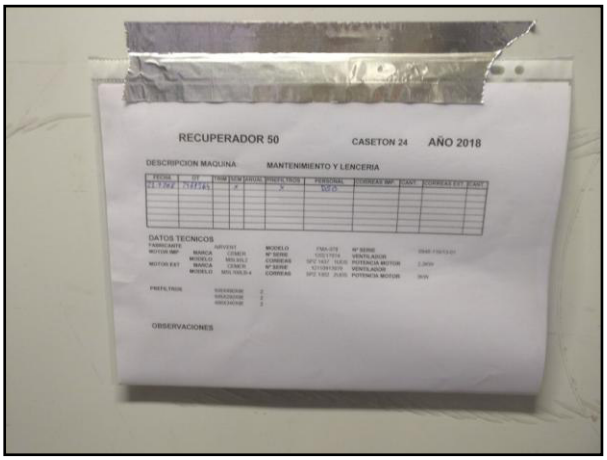
Se ha comprobado que todos los climatizadores anteriores han instalado el sistema de recuperación de calor, salvo el de la UTA 49.

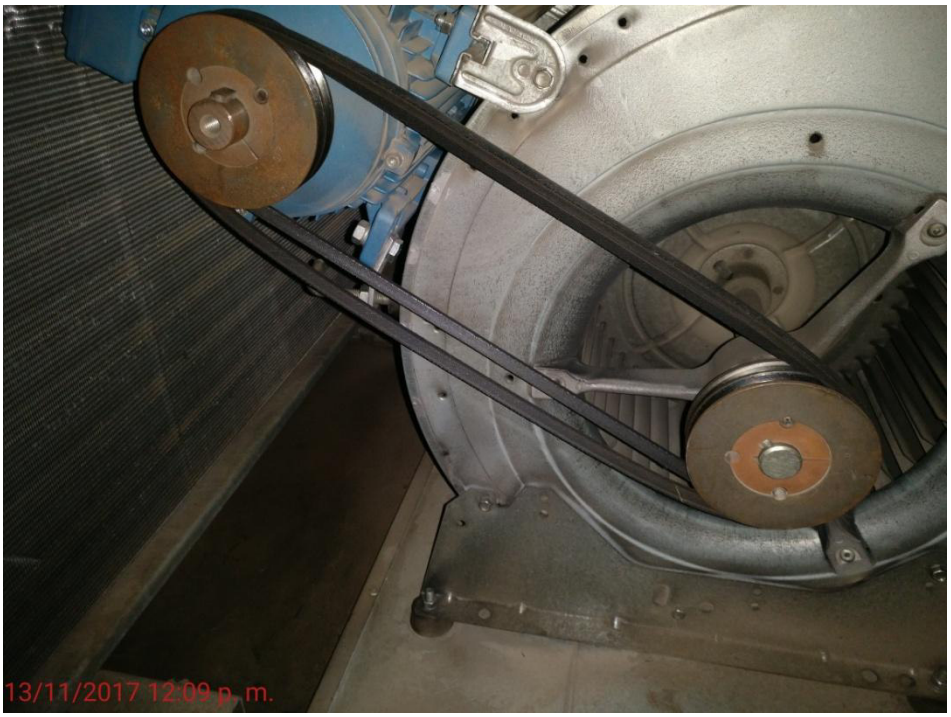
Ilustración 31: Check list U.T.A 41

5. **La UTA 41 presenta varias deficiencias en el interior en cuanto a suciedad, óxido, falta de aislamiento y mal estado de correas. (Anexo I: Ilustración 32).**

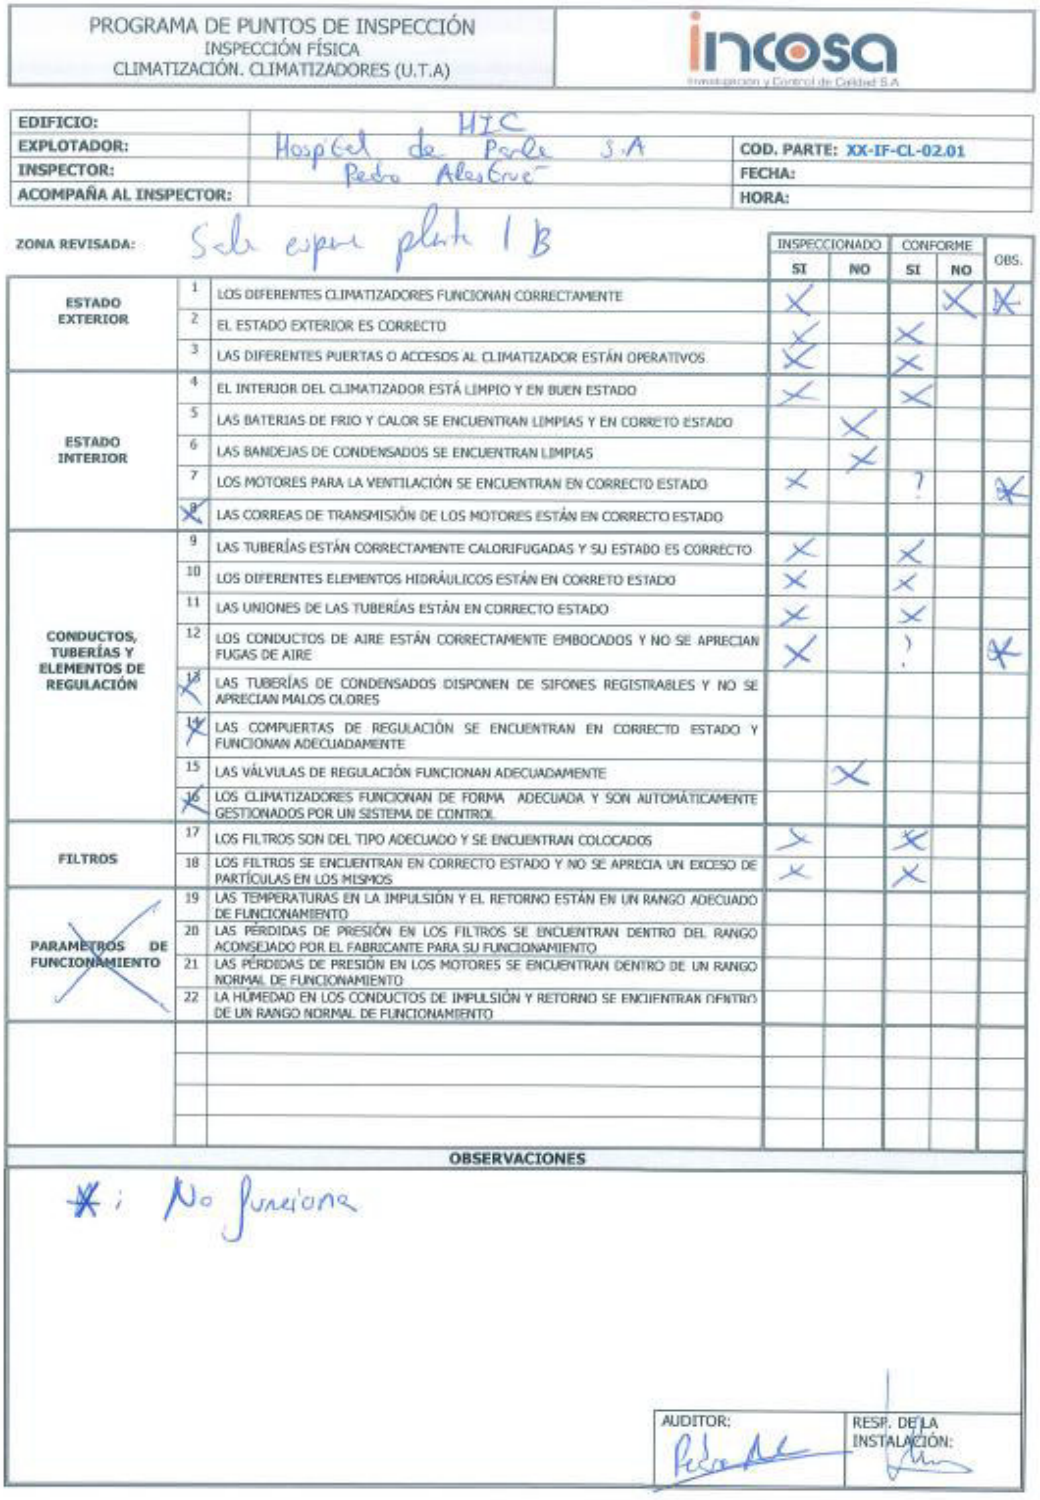
Ilustración 33: Check list Fan-Coil sala de espera, planta 1, módulo B

1. Fan-Coil Sala de Espera Planta 1 Módulo B no funciona.

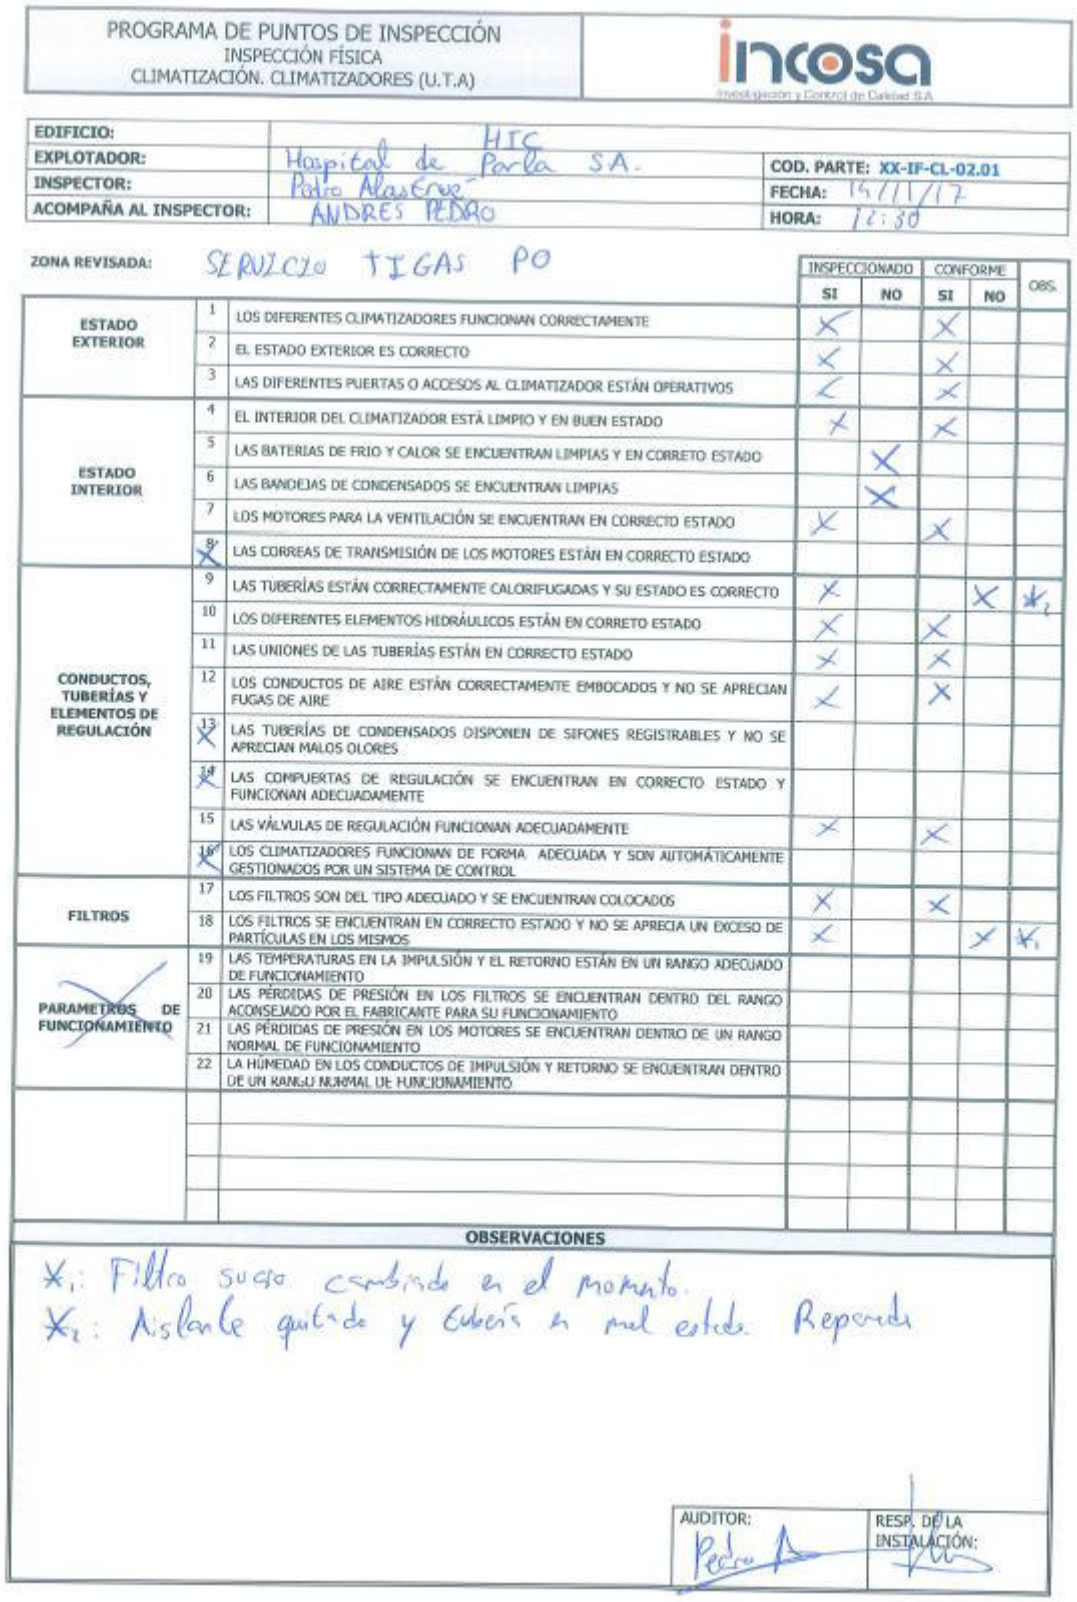
Ilustración 34: Check list Fan-Coil servicio de TIGAS, planta 0

2. Los siguientes Fan-Coils presentan agrietamiento en el aislante y necesidad de cambio de filtro.

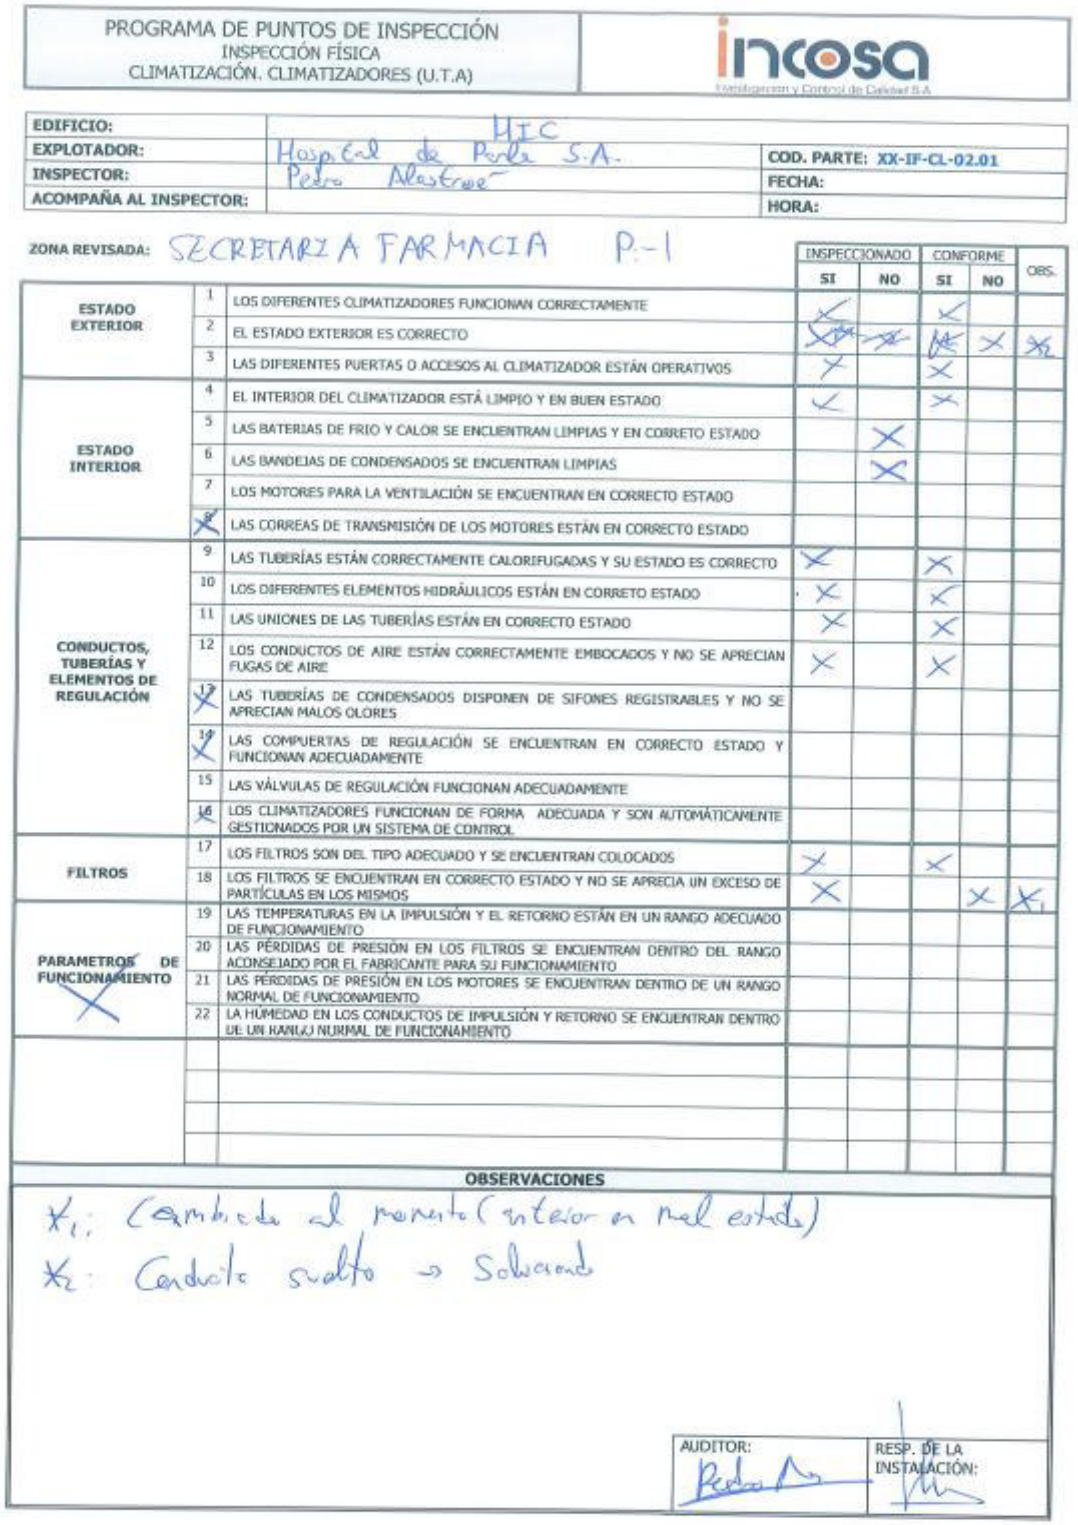
Ilustración 44: Check list Fan-Coil secretaria farmacia planta -1

5. **Los Fan-Coils de secretaria de farmacia en la planta sótano -1 y la habitación C289 tienen el conducto de aire suelto o caído. A mayores, presentan otras deficiencias como filtro en mal estado y falta de aislamiento térmico respectivamente.**

5. Los Fan-Coils de secretaria de farmacia en la planta sótano -1 y la habitación C289 tienen el conducto de aire suelto o caído. A mayores, presentan otras deficiencias como filtro en mal estado y falta de aislamiento térmico respectivamente.

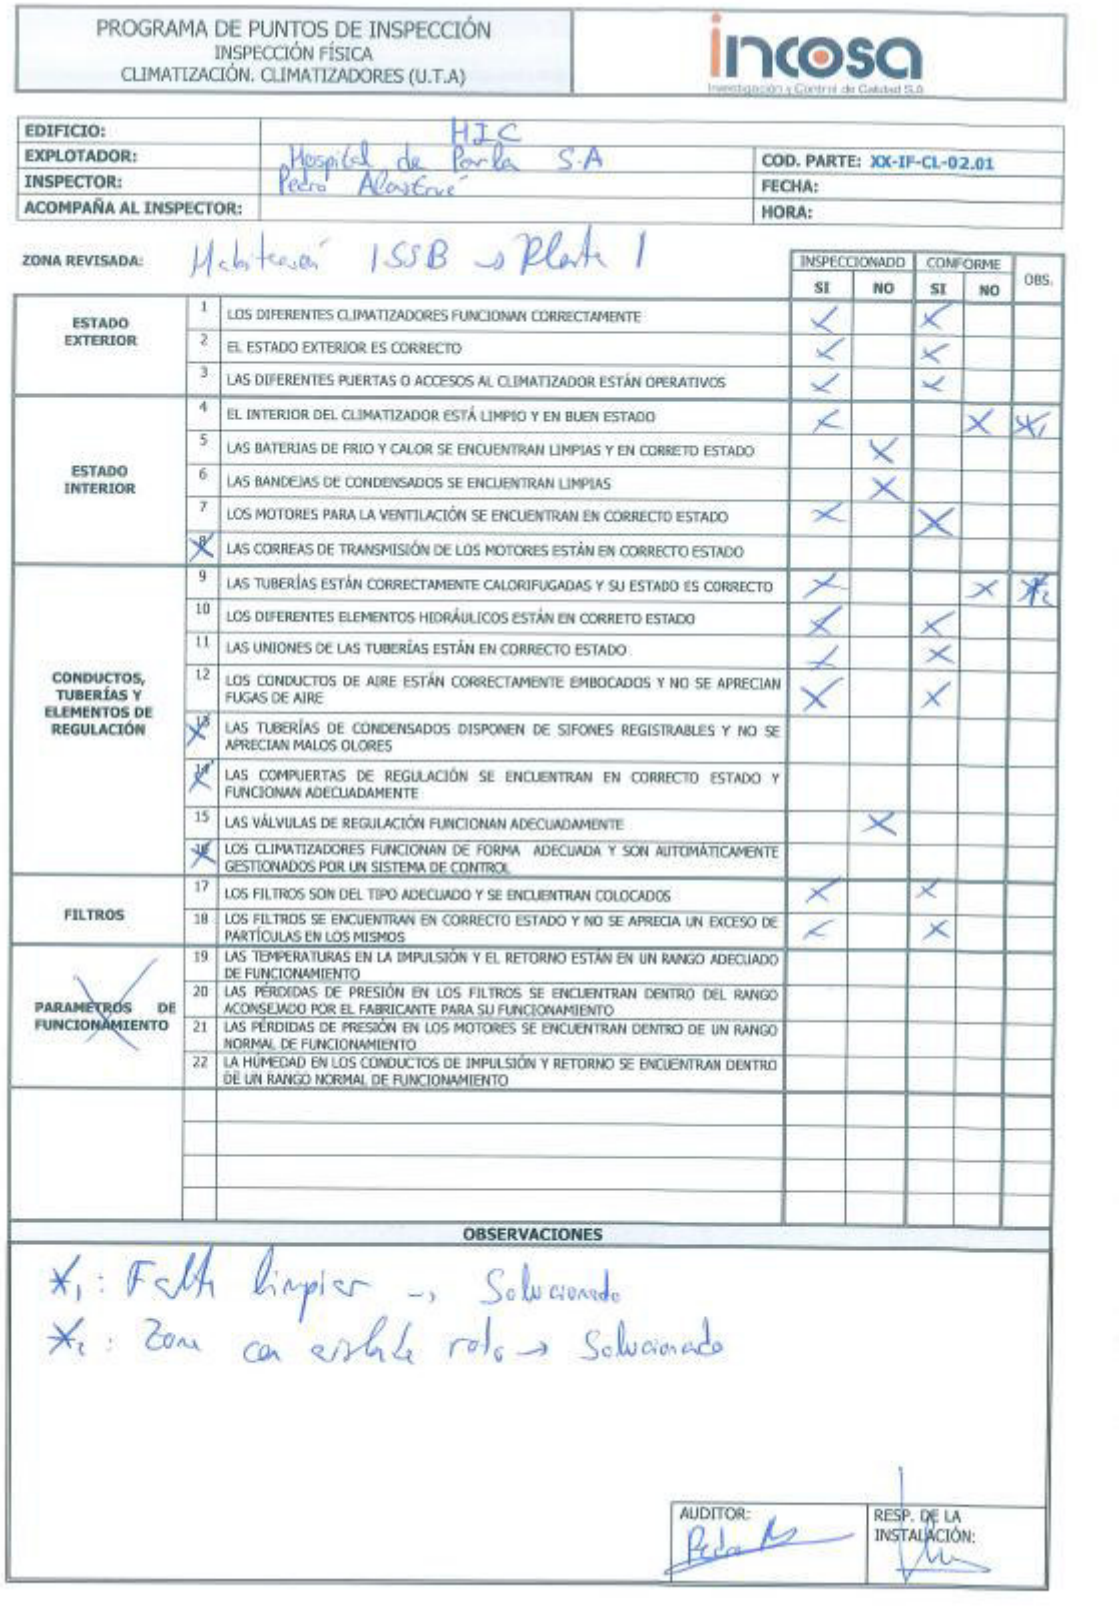
10. El Fan-Coil de la Habitación 155B de la Planta 1 presenta falta de limpieza en el interior del mismo. Se detectan también zonas de tubería con aislante roto. Ambas deficiencias se solucionan.

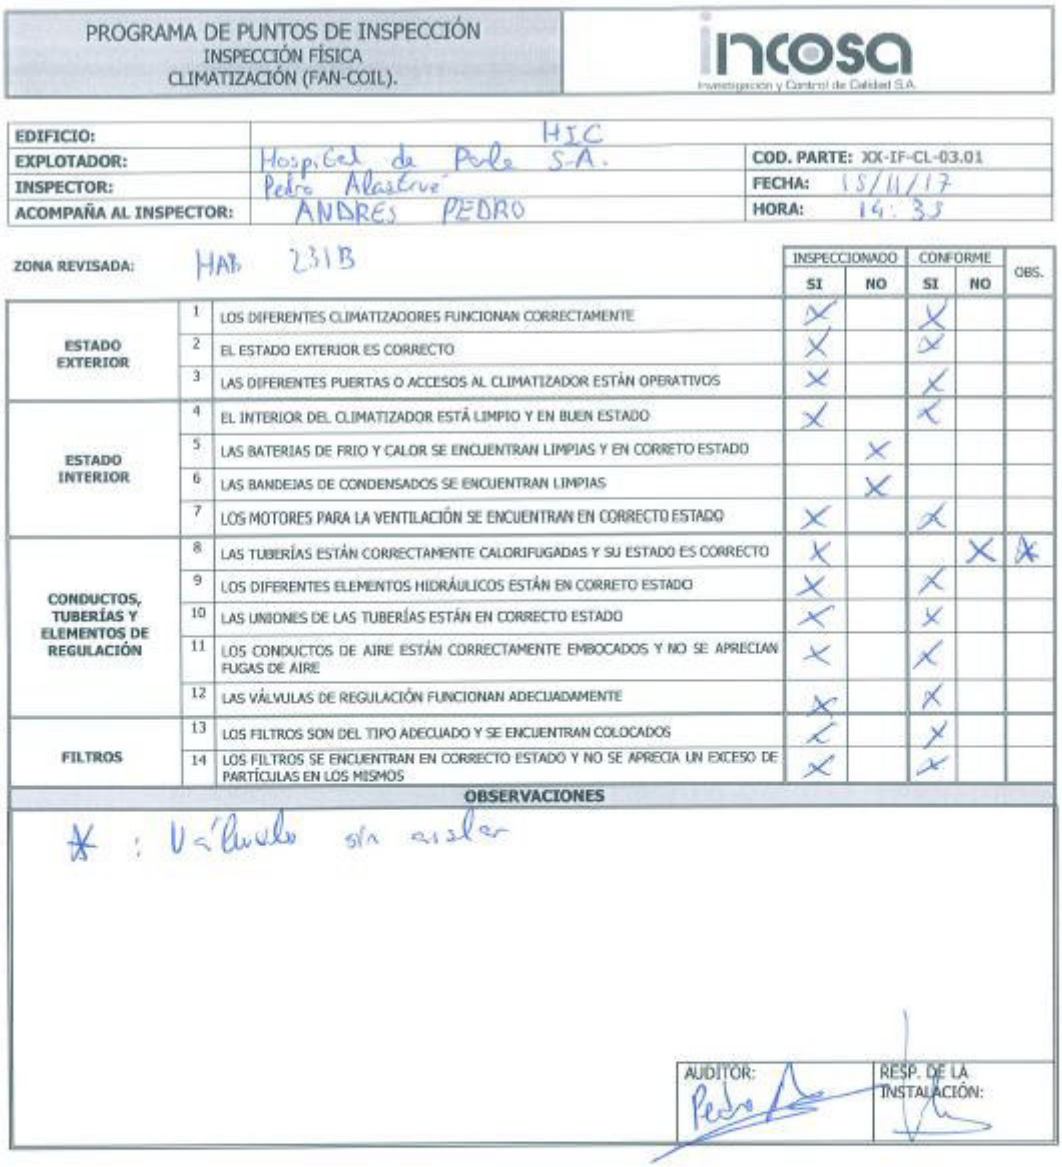
Ilustración 63: Check list Fan-Coil planta 2, módulo B, habitación 231

13. Los siguientes fancoils presentan válvulas sin recubrimiento con aislamiento térmico.

- Habitación 231 B.
- Habitación 257 B.
- Habitación 260 B.
- Habitación 254 B.
- Habitación 234 B.
- Habitación 250 B.
- Consulta Traumatología
- Sala de asociación 1

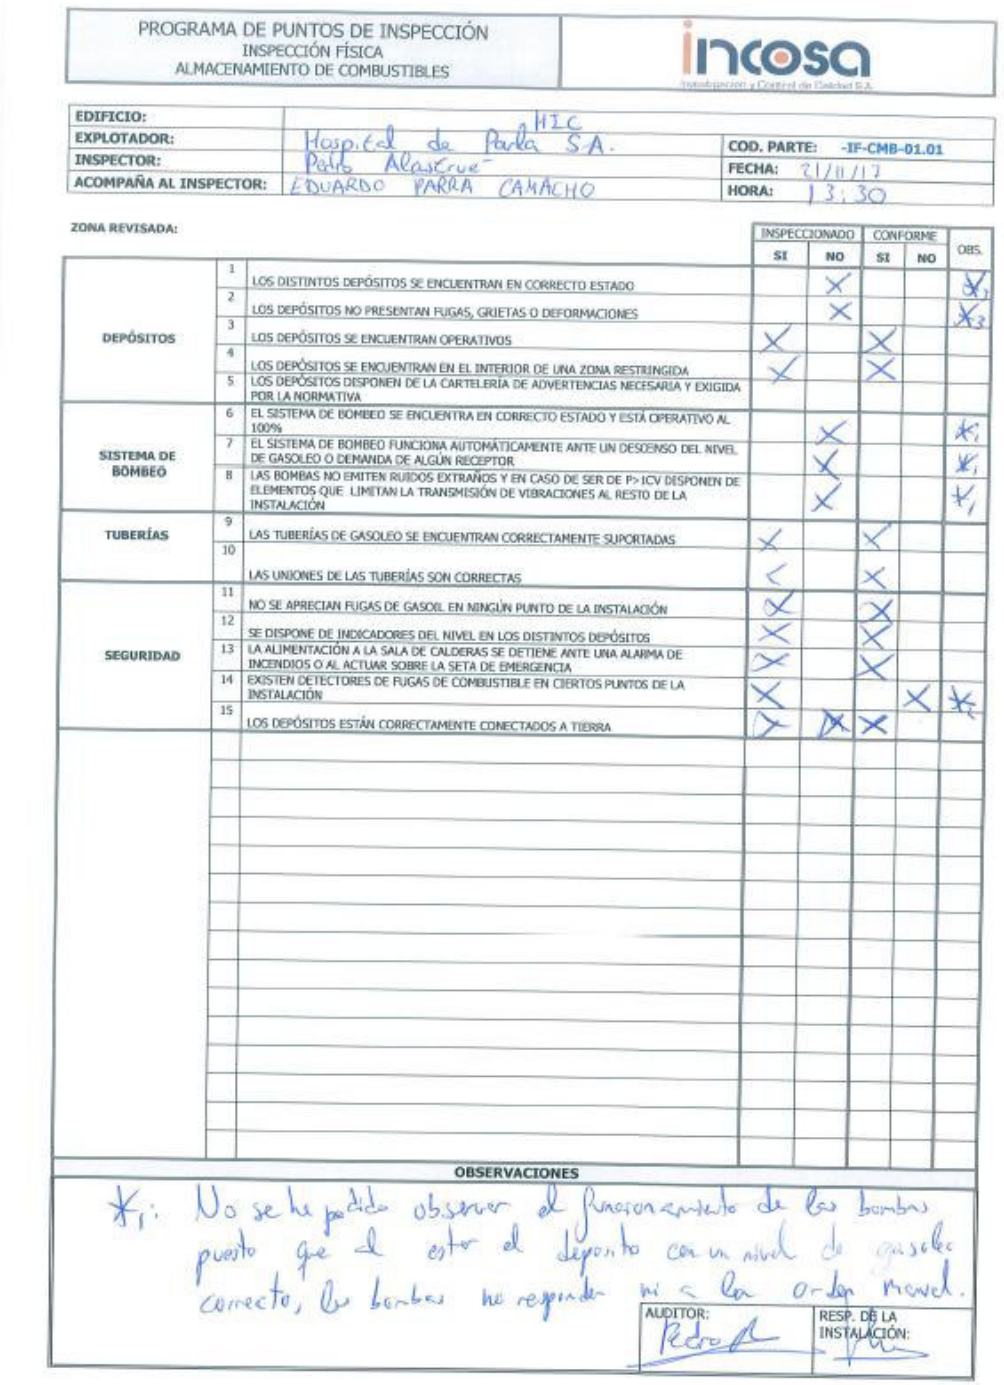
1. Seguridad almacenamiento de Combustibles.

En cuanto a la instalación de almacenamiento de combustibles, no ha sido posible inspeccionar los depósitos de combustible porque están bajo tierra. Éstos se encuentran operativos. Tampoco ha sido posible observar el funcionamiento del sistema de bombeo puesto que al estar el depósito con un nivel de gasóleo correcto, las bombas no responden a la orden manual.

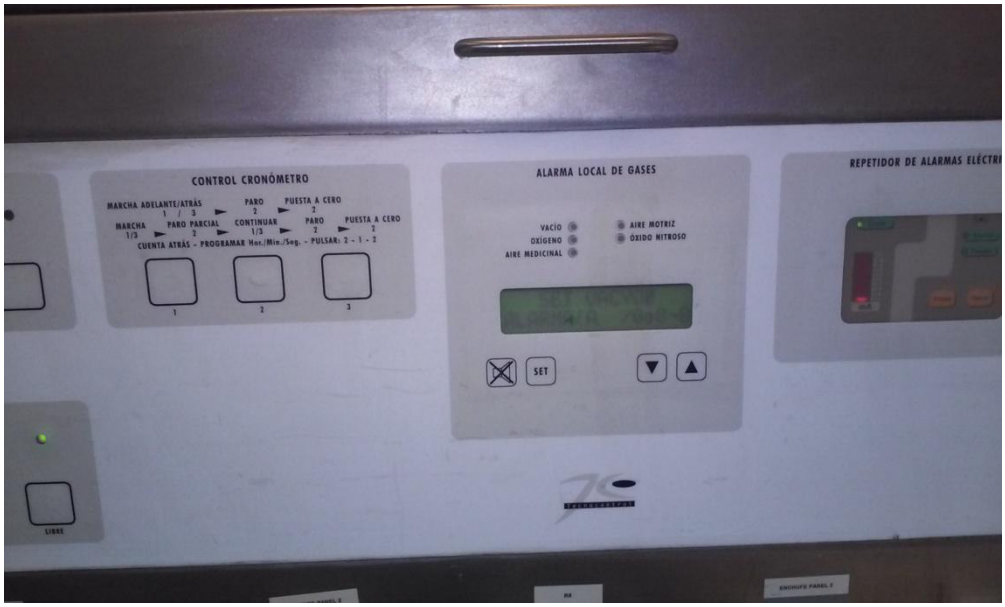
5. En el quirófano 3 se ha observado que salta una alarma en el interior pero no fuera del mismo.

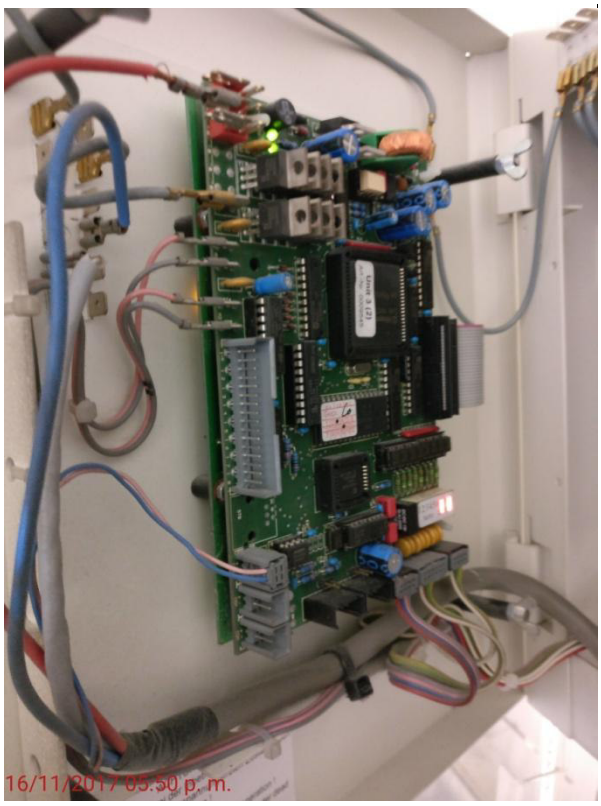
1. Falta de placa de protección en estación de envío de balas.

Ilustración 112: Estación envío balas sin protección

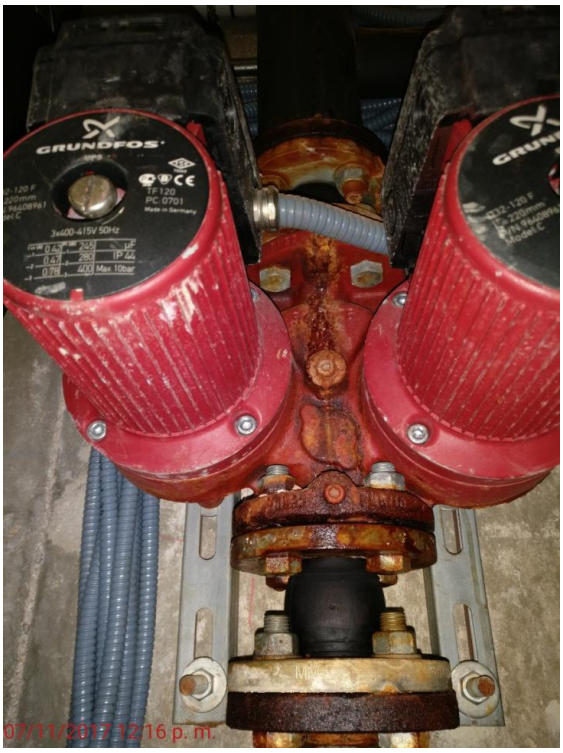
Bomba con óxido

Ilustración 118: Bomba con óxido
