TESIS DOCTORAL

**Caracterización, deterioro y limpieza de los materiales pétreos del
antiguo Hospital de Jornaleros de Madrid**

Elena Mercedes Pérez-Monserrat

Madrid, 2015

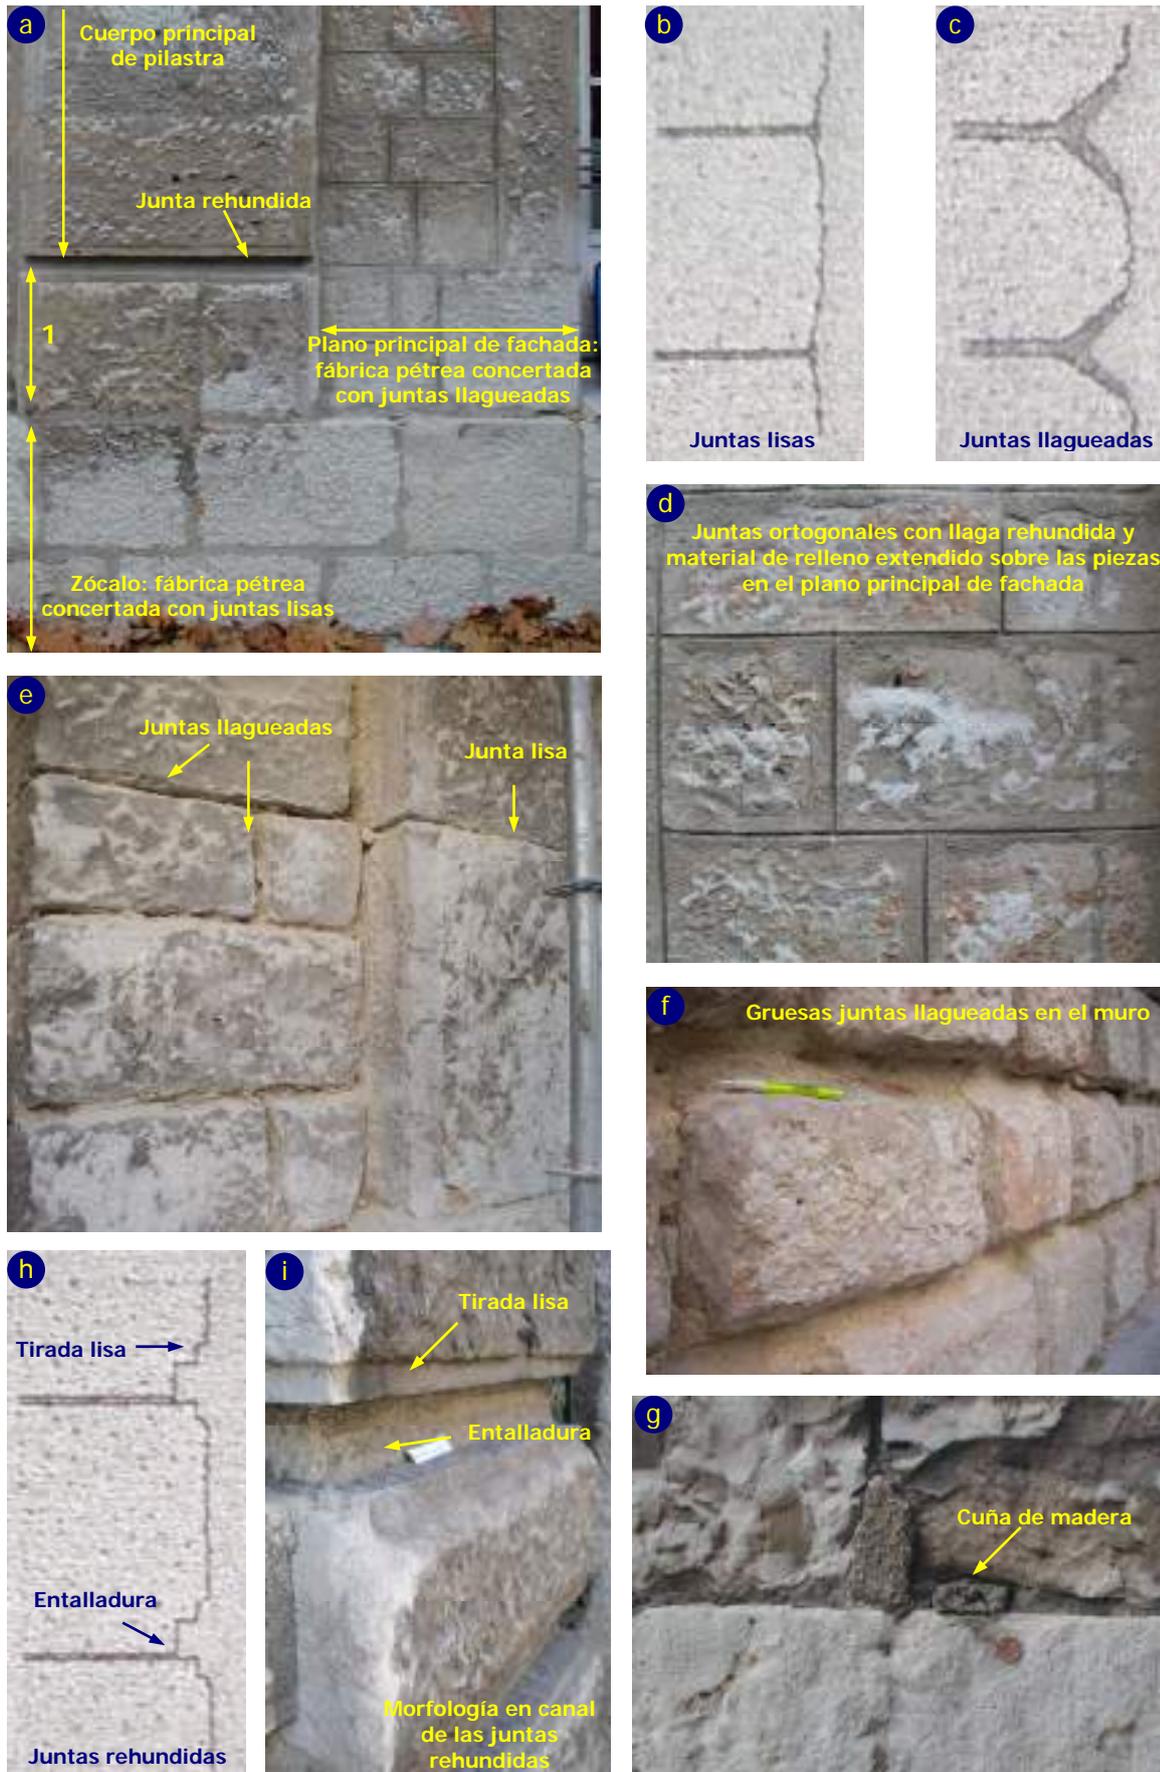
Fig.3.16. Diversos aspectos relativos a las juntas de cantería en los paramentos del Antiguo Hospital. Dibujos tomados de Cabrera (2004).

A partir de las aristas de las piezas, tanto en las fachadas como en el muro perimetral, resultan diferentes juntas de cantería, que remarcan el despiece de la fábrica y suponen un elemento diferenciador de los planos y niveles de los paramentos (figura 3.16.a). De forma general, en los planos de avance el dimensionado de las piezas es bastante regular y la fábrica presenta juntas lisas (figura 3.16.b), mientras que en el plano principal el corte de las piezas es más irregular, la fábrica está concertada y presenta juntas llagueadas (figura 3.16.c). El rejuntado de la fábrica en el plano principal de los paramentos, otorga a los mismos un aspecto muy ordenado y expresivo (Cabrera 2004). La regularidad de la fábrica es conseguida por el tratamiento ortogonal del material de rejuntado, en el que por incisión queda la zona central de la llaga rehundida, extendiéndose este material hacia el centro de las piezas (figura 3.16.d). En el muro perimetral, la zona superior de los sillarejos que constituyen el plano principal queda ligeramente inclinada respecto a la arista superior de la superficie vista (figura 3.16.f)¹³. Esta morfología, que deja gruesas juntas llagueadas en el paramento (6-8 cm), no se observa en el plano principal de las fachadas, donde las juntas no llegan a ser tan anchas y la pérdida del rejuntado permite en ocasiones atender a las cuñas de madera utilizadas para el asiento de las piezas (figura 3.16.g).

El tercer tipo de junta se trata de una junta rehundida, resultado de labrar una segunda entalladura más profunda en uno de los laterales de la pieza (figura 3.16.h). Una vez se colocan las piezas en la construcción, éstas quedan retranqueadas por el lecho, presentando las gruesas juntas de cantería una forma en canal (figura 3.16.i). La junta rehundida se observa en el nivel basamento de las dos naves orientadas al Sur (figura 3.4), del cuerpo de entrada (figura 3.2.f), de la sala de exposiciones (figura 3.2.c) y de la portada de la iglesia (figuras 3.8.a y 3.16.i). En otras zonas de los paramentos también se observan piezas labradas empleando este recurso, como en aquéllas que constituyen la imposta que subdivide el nivel medio (figura 3.6), las columnas de las puertas abiertas en el muro de las calles Maudes y Treviño (figuras 3.8.b y 3.8.c respectivamente) y las albardillas de las balaustradas. Precisamente, por la posición que ocupan, estas piezas de coronación permiten atender a la morfología completa que presenta una pieza en la que se ha labrado una entalladura más profunda a partir de una de sus aristas (figura 3.7.d parte anterior y figura 3.7.e parte posterior).

¹³ Esta observación ha sido posible gracias a la retirada del mortero de junta efectuada en la intervención acometida en el inmueble durante la realización de la presente Tesis Doctoral (figura 3.16.e).

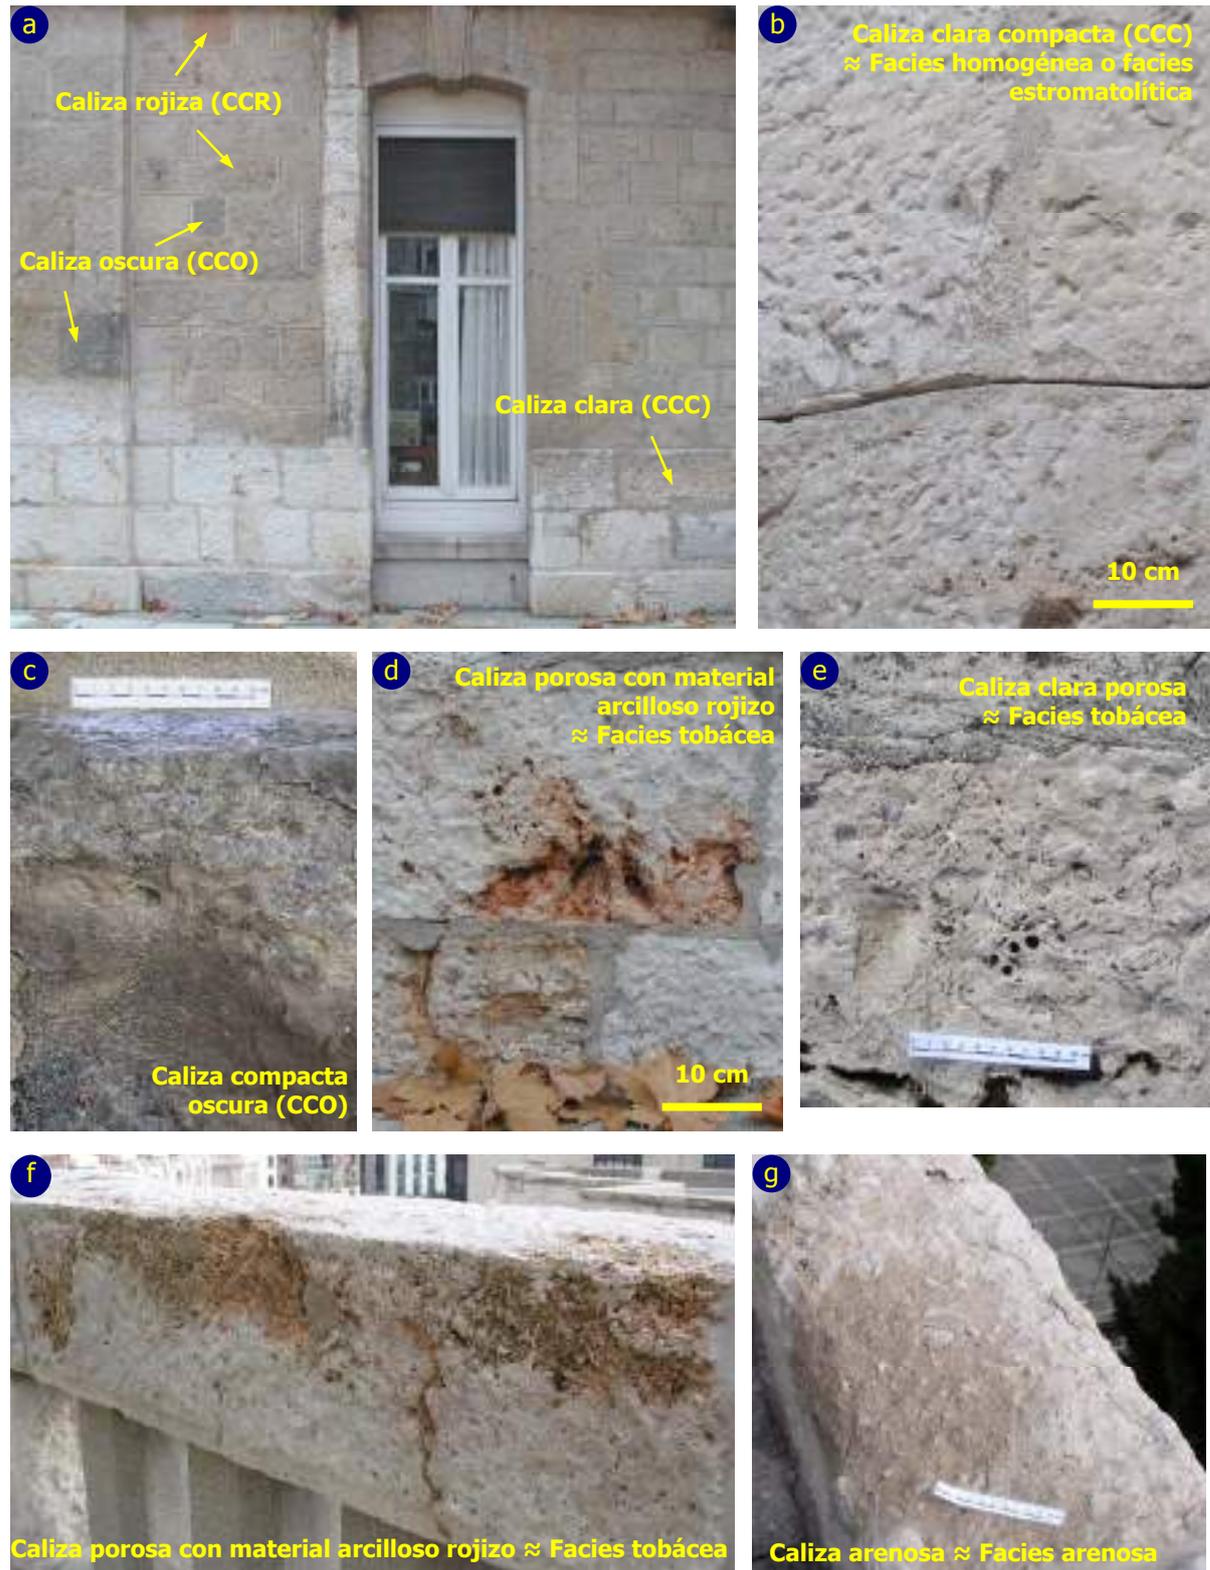
Fig.4.3. Principales variedades de piedra caliza identificadas en las fachadas del Antiguo Hospital y su posible correspondencia con algunas de las facies de los carbonatos fluviolacustres de la Unidad Superior Miocena de la cuenca terciaria continental de Madrid (año 2006).

En las fachadas se identifican principalmente tres variedades de piedra caliza, que otorgan cierta heterogeneidad cromática. La práctica totalidad de las piezas pétreas se corresponde con una caliza compacta de tonalidad clara (denominada CCC, figuras 4.3.a y 4.3.b). Se identifica una caliza de coloración oscura y compacta (denominada CCO), algo más blanda (figura 4.3.c), y otra también compacta de coloración rojiza (denominada CCR), que en ocasiones presenta elevada porosidad, debiéndose su tonalidad a material suelto arcilloso alojado en el interior de sus cavidades (figuras 4.3.d y 4.3.f).

También se observan zonas donde la caliza presenta importante porosidad pero carece de material arcilloso (figura 4.3.e). En la balaustrada, además de estas tres variedades, se reconoce una caliza de aspecto arenoso con cantos (figura 4.3.g). La mayoría de las piezas pétreas que constituyen la cara exterior del muro están conformados en general por la misma caliza compacta de tonalidad clara (CCC) que la observada en las fachadas (figura 4.4.a). Se reconocen igualmente una caliza porosa, de tonalidad clara (figura 4.4.b) o rojiza, y una caliza arenosa (figura 4.4.c), con cierta representatividad de ambas en el plano retranqueado del nivel medio, en donde la caliza arenosa presenta en numerosas ocasiones diversas coloraciones rojizas (figura 4.4.a). En el trasdós del muro, las calizas arenosa y porosa rojiza están ampliamente representadas (figuras 4.5.b y 4.5.c).

En una primera aproximación, las variedades identificadas podrían corresponder a las facies homogénea, tobácea y arenosa de los carbonatos fluviolacustres de la Unidad Superior Miocena. Puntualmente, en el muro también se observa una variedad constituida por fragmentos calcáreos litificados, con morfologías angulosas y tamaños muy irregulares (figura 4.5.d), y por una matriz más o menos arcillosa, de ahí las diversas tonalidades rojizas que presentan (figura 4.5.d), que podría corresponderse con una facies brechoide. Las improntas kársticas que principalmente se observan están relacionadas con procesos de disolución-cementación, con la formación de oquedades por la disolución del carbonato cálcico y posterior precipitación de cementos de calcita tapizando las cavidades (figura 4.5.e), y material arcilloso de tonalidad rojiza (figuras 4.3.d, 4.3.f y 4.5.c).

Las tres principales variedades de caliza identificadas en los paramentos presentan en general buen estado de conservación, mostrando las variedades más arenosas, heterogéneas y/o con improntas de karstificación, rellenos arcillosos principalmente, cierto deterioro puntual. Estas morfologías de alteración se corresponden con erosión diferencial y/o descamados superficiales, que se observan principalmente como se ha indicado en las piezas pétreas empleadas en las balaustradas y en el trasdós del muro perimetral. En la tercera parte de la tesis se aborda el análisis del deterioro que afecta a los paramentos del Antiguo Hospital, centrado en procesos físico-químicos relacionados con la composición química y tonalidad de la caliza así como con el entorno urbano contaminado en el que se localiza el inmueble y que afectan a su valor estético.

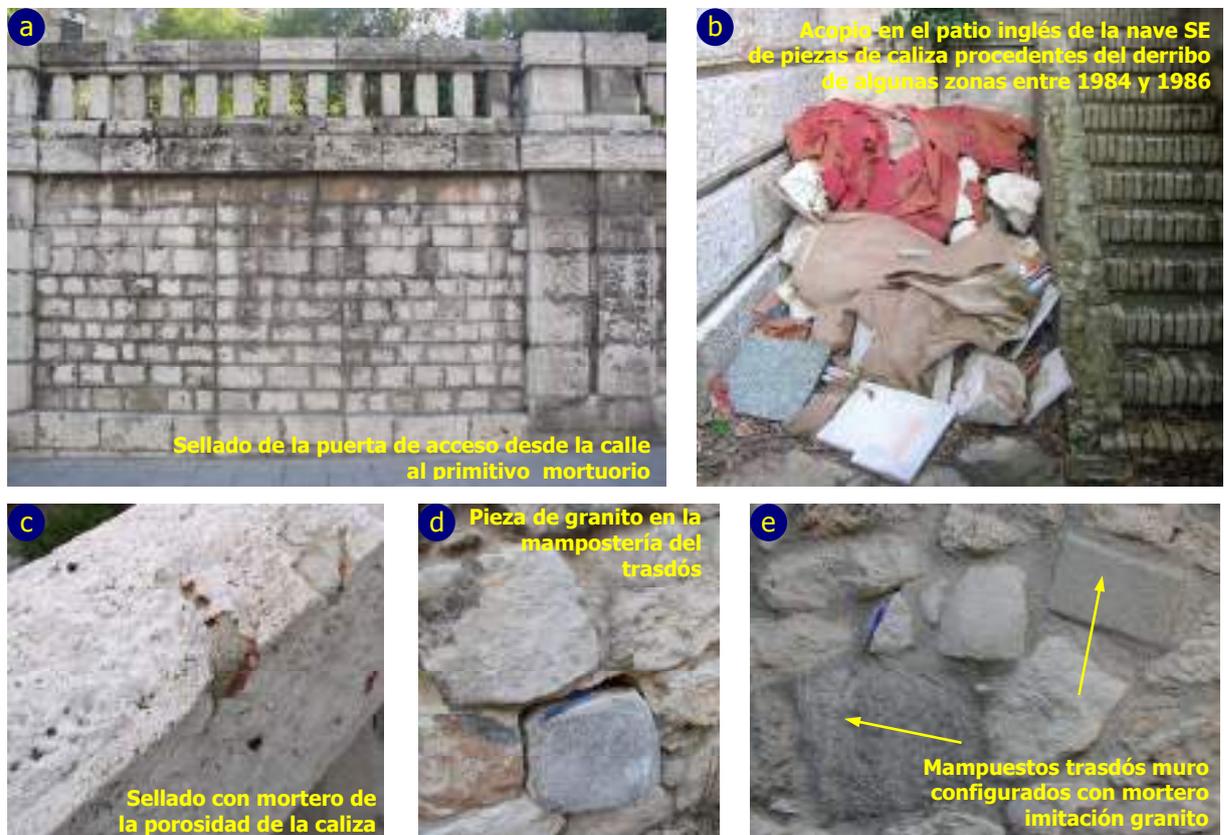
Fig.4.6. Aspectos relacionados con intervenciones efectuadas en la piedra caliza de los paramentos del inmueble observados en el año 2006.

La práctica totalidad de la piedra caliza existente en los mismos antes de la última intervención acometida en el inmueble (2006-2008), se corresponde con material pétreo original. Algunas piezas han desaparecido y/o se han trasladado, y otras han sido objeto de intervenciones puntuales. Como se observaba en las figuras 2.2.a y 2.5.a, desde la calle podía accederse al primitivo mortuorio mediante una puerta. Esta puerta debió sellarse antes que el Hospital entrara en funcionamiento, pues el mortuorio fue trasladado y la habitación soterrada bajo el jardín Este de la iglesia nunca funcionó como tal (epígrafe 2.1.2). Para cerrar este vano, se empleó la piedra misma caliza, notándose ligeramente el sellado (figura 4.6.a).

Especialmente en las balaustradas, se observa la reintegración puntual o sellado con mortero de la porosidad que presenta la caliza que constituye las albardillas (figura 4.6.c). En el trasdós del muro, puntualmente puede observarse la sustitución de mampuestos de piedra caliza, bien por bloques de granito (figura 4.6.d), bien por piezas dimensionadas con mortero imitación granito (figura 4.6.e).

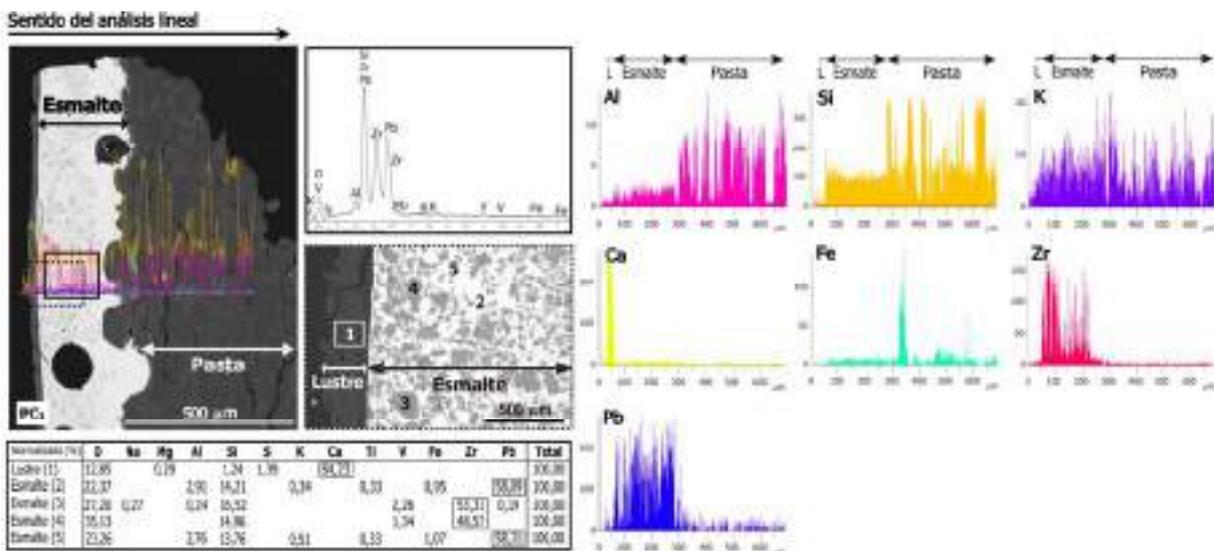
En la figura 5.7 se observa que el contacto del esmalte con la pasta es continuo y muy irregular. El esmalte se adapta a la superficie rugosa de la cerámica, presenta importante heterogeneidad textural, salvo la franja en contacto con la pasta. El esmalte presenta un espesor medio de unos 200 μm y se observan en su interior burbujas circulares con un tamaño medio de 100 μm . Los elementos químicos determinados en el esmalte son aluminio (Al), silicio (Si), potasio (K), vanadio (V), hierro (Fe), zirconio (Zr) y plomo (Pb). La distribución lineal de estos elementos permite comprobar que los elementos mayoritarios en el esmalte son zirconio y plomo. No se ha identificado estaño, pudiendo el contenido en titanio determinado corresponderse con óxidos de titanio añadidos en sustitución del estaño. El lustre aplicado sobre el esmalte presenta un espesor constante (unos 20 μm) y el contacto entre ambos es muy regular. Está constituido en su práctica totalidad por calcio, determinándose un contenido del 84,2% en peso en la zona analizada.

Fig.5.7. Caracterización mediante MEB-EDS (en modo ER) del esmalte en la muestra PC₁.

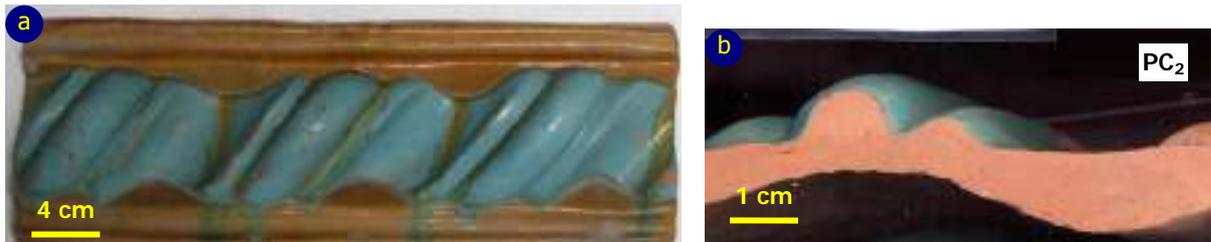
La pieza tomada, perteneciente al cordón de enmarcación de los paneles cerámicos elaborados en los años ochenta, presenta unas dimensiones de 38 x 13 x 2,5 cm. La cerámica muestra un aspecto homogéneo y una coloración rojiza-marrón ($L^* = 66,58$; $a^* = 20,69$; $b^* = 27,06$). Se aprecian algunos áridos, probablemente correspondientes a cuarzo (figura 5.8.b). La zona central de la pieza, con un relieve curvo, muestra un esmalte de tonalidad verde algo azulada ($L^* = 56,38$; $a^* = -19,75$; $b^* = -3,46$).

Fig.5.8. Aspecto macroscópico de la pieza cerámica, correspondiente al cordón que enmarca los paneles, elaborada en los años ochenta (muestra PC₂) para la sustitución de los paños originales.

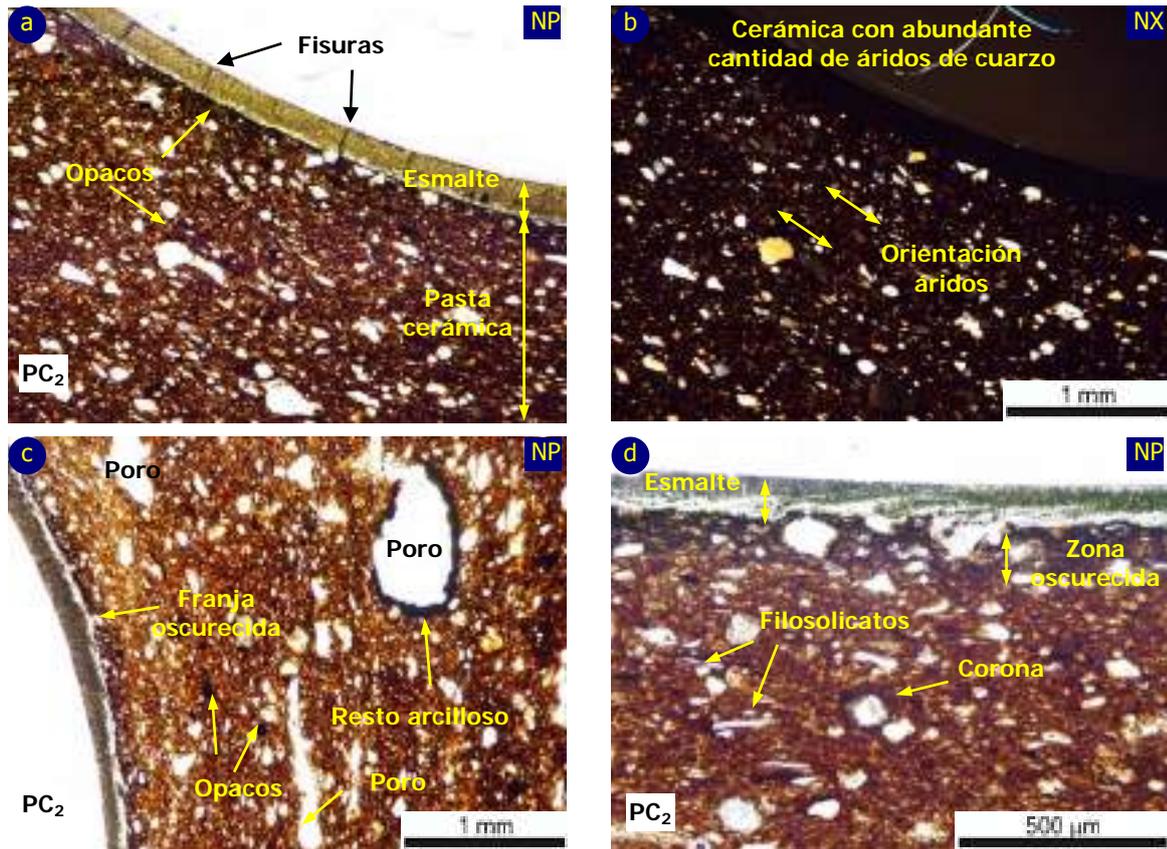
Muchos áridos presentan en su contacto con la pasta una corona de intenso color oscuro (figura 5.9.d). La cerámica presenta una tonalidad oscura y, hacia el exterior de la pieza, se aprecia una franja con una tonalidad más oscura (figuras 5.9.c y 5.9.d). Se observan poros subredondeados y poros que presentan morfologías elongadas, éstos últimos especialmente hacia la zona externa de las piezas, mostrando algunos poros en su borde interno cierto contenido arcilloso (figura 5.9.c). La cerámica presenta homogeneidad textural en cuanto al tamaño y forma del árido de cuarzo se refiere, así como su disposición en el seno de la pasta de forma paralela o subparalela a la superficie externa.

Respecto al esmalte aplicado sobre la cerámica, se trata de una capa de aspecto homogéneo con tonalidad clara que presenta una serie de fisuras ortogonales que lo atraviesan en todo su espesor (figura 5.9.a). No se observan burbujas y no se ha identificado la aplicación de un lustre sobre el mismo.

Fig.5.9. Aspecto del cordón cerámico elaborado hacia 1986 (muestra PC₂) para la sustitución de los paneles cerámicos originales observado mediante MOP. Nícoles paralelos (NP) y nícoles cruzados (NX).

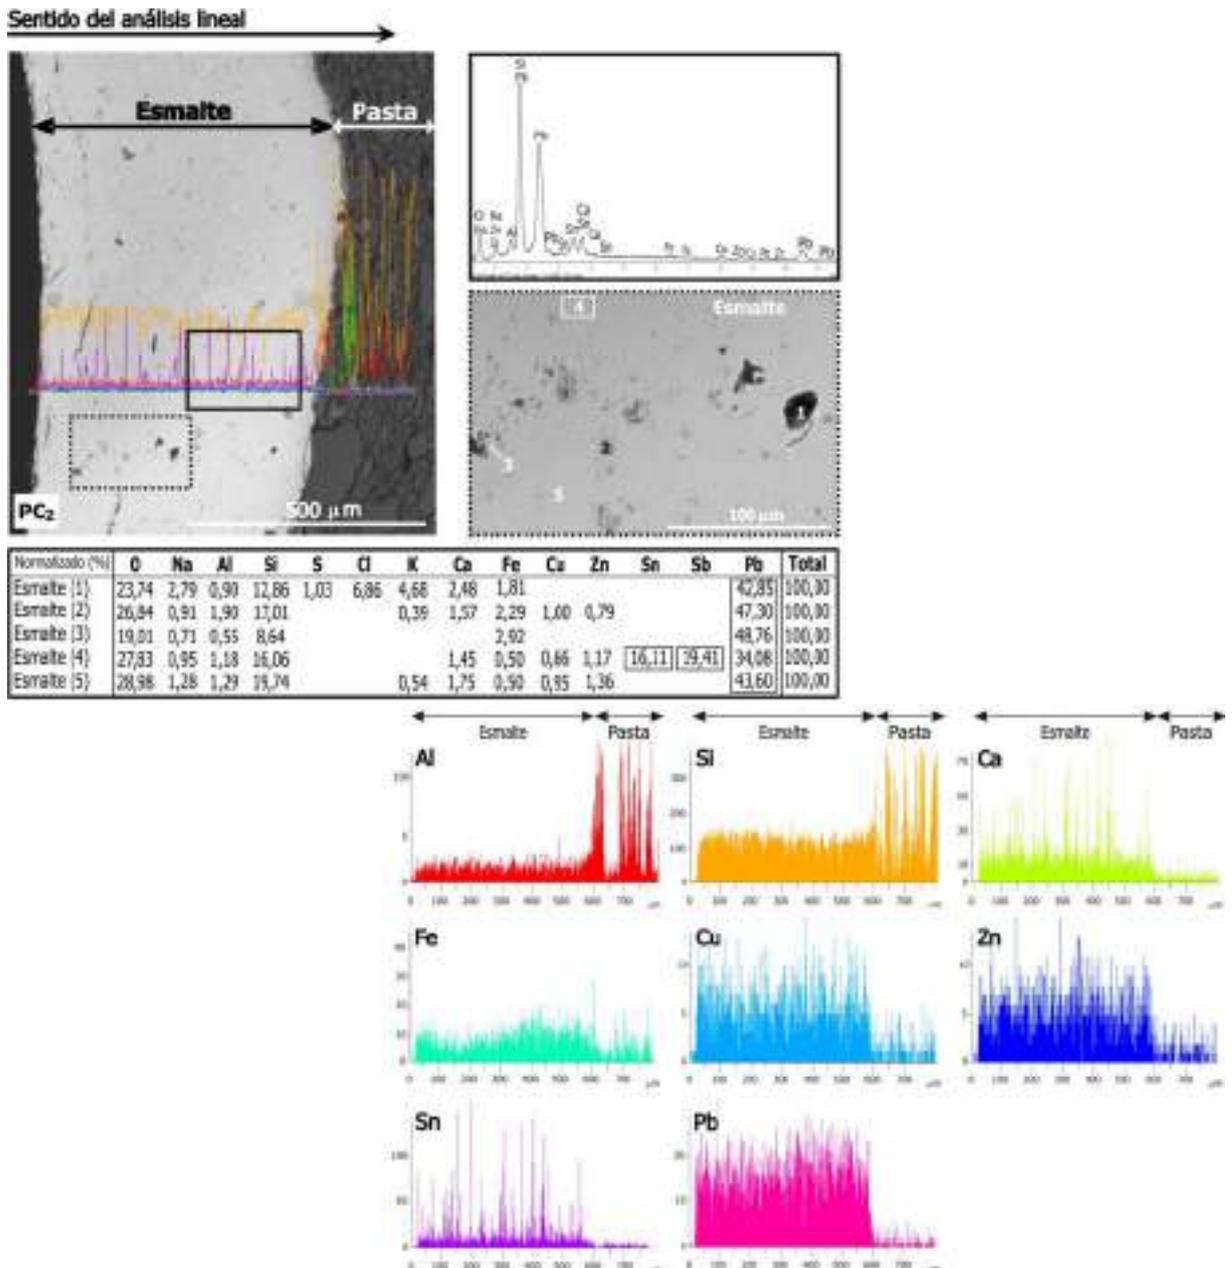
En la figura 5.11 puede observarse el contacto neto y continuo del esmalte con la cerámica. No se observan burbujas en su interior, presenta un aspecto muy homogéneo y un espesor constante (unos 500 μm), que aumenta al amoldarse a la curvatura de la pieza. En la zona analizada no se ha observado la aplicación de lustre alguno. El espectro EDS obtenido revela la existencia en el esmalte de sodio (Na), aluminio (Al), silicio (Si), calcio (Ca), hierro (Fe), cobre (Cu), zinc (Zn), estaño (Sn) y plomo (Pb), indicando el análisis lineal realizado que el calcio, cobre, zinc, estaño y plomo son los principales elementos químicos constituyentes del esmalte. El contenido en plomo es menor que el obtenido en el esmalte de las piezas originales. Cabe destacar el importante contenido de antimonio (19,4% en peso en la zona analizada) y de cloro (6,9% en peso).

Fig.5.11. Caracterización mediante MEB-EDS (en modo ER) del esmalte en la muestra PC₂. En la zona izquierda se muestra la imagen MEB-ER general de la pasta y del esmalte, el espectro EDS de la zona recuadrada así como la ampliación de la zona punteada en la imagen general. En esta ampliación puede atenderse a los constituyentes del esmalte, mostrándose en el cuadro su composición semicuantitativa normalizada. A la derecha, se muestra la distribución de elementos en el esmalte y en la pasta establecida a partir de análisis lineal efectuado en la imagen general.

Sobre los esmaltes elaborados en los años ochenta para la sustitución de los paneles cerámicos originales se aplicaron lustres (Perla 1990), si bien no se han sobre el esmalte analizado. Su homogeneidad textural así como su contacto regular con la cerámica (figura 5.11), responden a su fabricación y aplicación en gran parte mecanizada. El color verde-azulado mayormente responde a la presencia de óxidos de cobre y/o de hierro (figura 5.11). El sodio, potasio y calcio identificados formarían parte, en gran medida, de los feldespatos, caolín y calcita utilizados para la fabricación del esmalte (Perla 1990). La capacidad opacificante del estaño (Tite et al. 1998) pudo haber sido parcialmente sustituida y/o reforzada con la adición de óxidos de zinc (Tulyaganov et al. 2007). El antimonio podría haberse añadido como agente opacificante (Vielhaber 1954) y la presencia del cloro puede deberse al empleo de cloruro sódico, por la capacidad fundente del sodio (Rincón et al. 1991, Díaz et al. 1993).

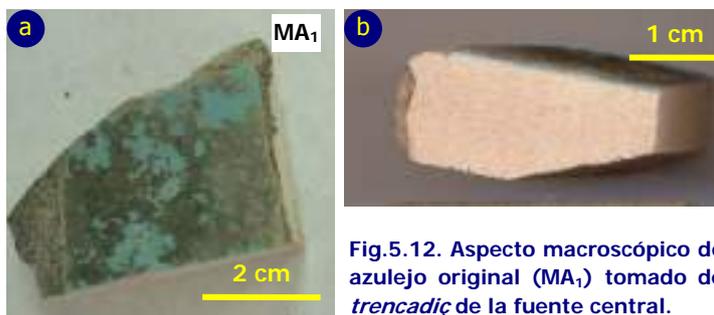
En la figura 5.12 se observa su aspecto en muestra de mano. El azulejo presenta un espesor medio de 1,5 cm. Su cara superior conserva el esmalte original, de tonalidad azul-verdosa ($L^* = 61,36$; $a^* = -11,30$; $b^* = -3,03$). La cerámica muestra un aspecto homogéneo y una tonalidad anaranjada ($L^* = 73,27$; $a^* = 9,90$; $b^* = 20,21$).

Fig.5.12. Aspecto macroscópico del azulejo original (MA₁) tomado del *trencadiç* de la fuente central.

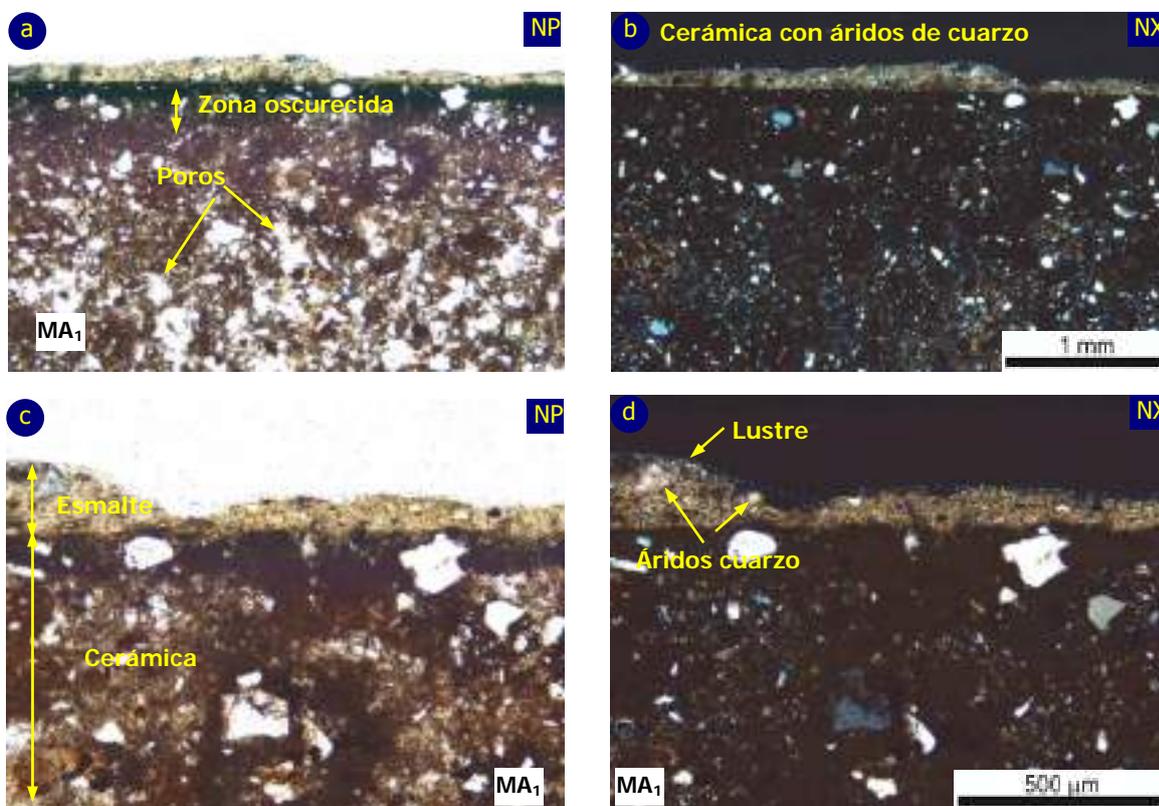
La cerámica contiene cierta cantidad de áridos, correspondientes en su práctica totalidad a cuarzo monocristalino, estimándose la proporción árido:pasta en 1:3 (figura 5.13). Los áridos muestran morfologías subangulosas y subredondeadas y un tamaño de grano comprendido entre los 0,05 y 0,30 mm. La cerámica presenta una coloración marrón oscura, que difiere de unas zonas a otras. Hacia la zona de contacto con el esmalte, la pasta muestra un mayor grado de empaquetamiento y una tonalidad más oscura (figura 5.13.a). La cerámica presenta cierta porosidad así como heterogeneidad textural, en cuanto a su grado de empaquetamiento y a la distribución de los áridos de cuarzo. El esmalte muestra una tonalidad clara, aspecto heterogéneo, una superficie irregular y contiene abundantes partículas, principalmente de cuarzo (figura 5.13.d). Se observan burbujas en su interior. Sobre el mismo se aprecia una película incolora que se acopla a las irregularidades de su superficie, probablemente correspondiente al lustre aplicado.

Fig.5.13. Aspecto bajo microscopio petrográfico de polarización del azulejo del *trencadiç* original que decora la cubeta de la fuente del patio central (muestra MA₁). Nícoles paralelos (NP) y nícoles cruzados (NX).

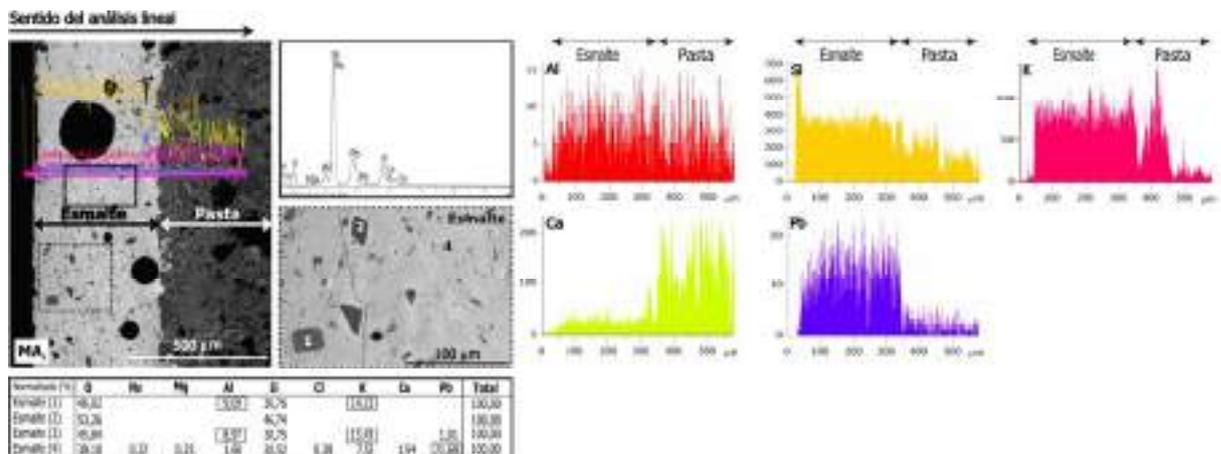
El esmalte aplicado sobre los azulejos originales presenta un aspecto heterogéneo, espesor constante (330 μm aprox.) y su contacto con la cerámica es continuo aunque ligeramente irregular (figura 5.15). En su interior se observan burbujas circulares de tamaños muy diversos, alcanzando los 150 μm de diámetro. Los elementos químicos determinados son sodio (Na), aluminio (Al), silicio (Si), potasio (K), calcio (Ca) y plomo (Pb), resultando los más abundantes silicio, potasio y plomo. Resultan especialmente significativos los contenidos de aluminio y potasio en algunos de los constituyentes del esmalte analizado. No se ha identificado el/los posible/s elemento/s que podría/n otorgar el color azul-verdoso al esmalte y no se ha observado la aplicación de un lustre.

Fig.5.15. Caracterización mediante MEB-EDS (en modo ER) del esmalte en la muestra MA₁. En la zona izquierda se muestra la imagen MEB-ER general de la pasta y del esmalte, el espectro EDS de la zona recuadrada así como la ampliación de la zona punteada en la imagen general. En esta ampliación puede atenderse a los constituyentes del esmalte, mostrándose en el cuadro su composición semicuantitativa normalizada. A la derecha, se muestra la distribución de elementos en el esmalte y en la pasta establecida a partir de análisis lineal efectuado en la imagen general.

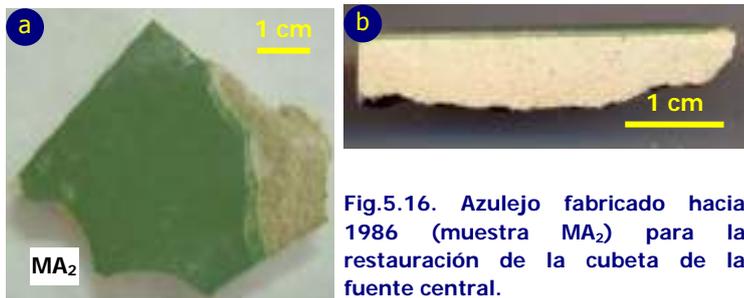
Fig.5.16. Azulejo fabricado hacia 1986 (muestra MA₂) para la restauración de la cubeta de la fuente central.

En el azulejo tomado (figura 5.16), fabricado para la restauración del *trencadiç* de la fuente en los años ochenta, la cerámica muestra una tonalidad amarillenta ($L^* = 75,85$; $a^* = 5,44$; $b^* = 23,18$) y el esmalte un color verde ($L^* = 52,56$; $a^* = -14,95$; $b^* = 17,39$).

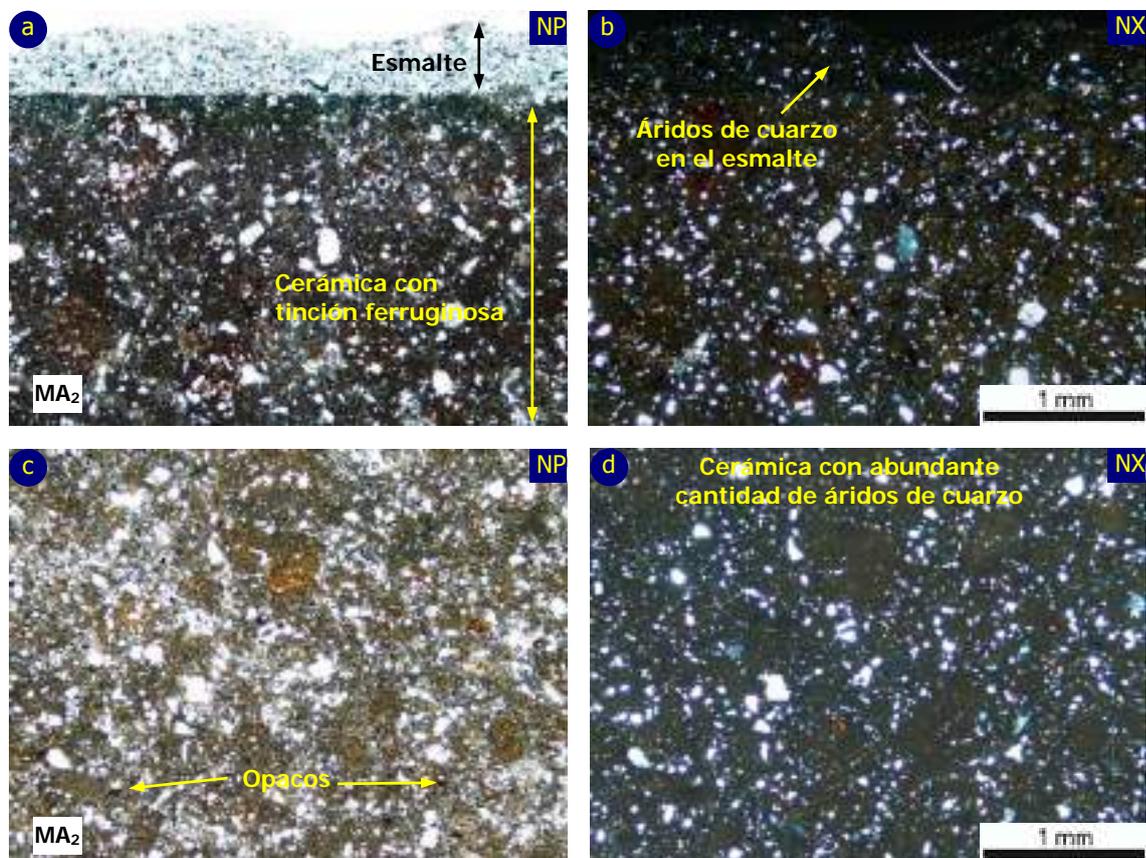
La cerámica de este azulejo presenta un elevado contenido en áridos de cuarzo, estableciéndose una relación árido:pasta de 3:1 (figura 5.17). Los áridos tienen morfologías subredondeadas y su tamaño abarca desde los 0,05 mm hasta los 0,20 mm. También se observa la existencia de minerales opacos. La pasta muestra una tonalidad oscura y tinción ferruginosa generalizada, observándose diversas tonalidades marrones (figuras 5.17.a y 5.17.c). La cerámica presenta homogeneidad textural, en cuanto al tamaño del árido de cuarzo, distribución en el seno de la pasta y grado de vitrificación se refiere. La superficie del esmalte es irregular y se observan abundantes burbujas en su interior (figura 5.17.a). El esmalte muestra una tonalidad clara y contiene una importante cantidad de partículas (figura 5.17.b). No se observa la aplicación de un lustre sobre el esmalte.

Fig.5.17. Azulejo fabricado para la restauración (muestra MA₂) del *trencadiç* de la cubeta de la fuente observado bajo microscopio petrográfico de polarización. Nícoles paralelos (NP) y nícoles cruzados (NX).

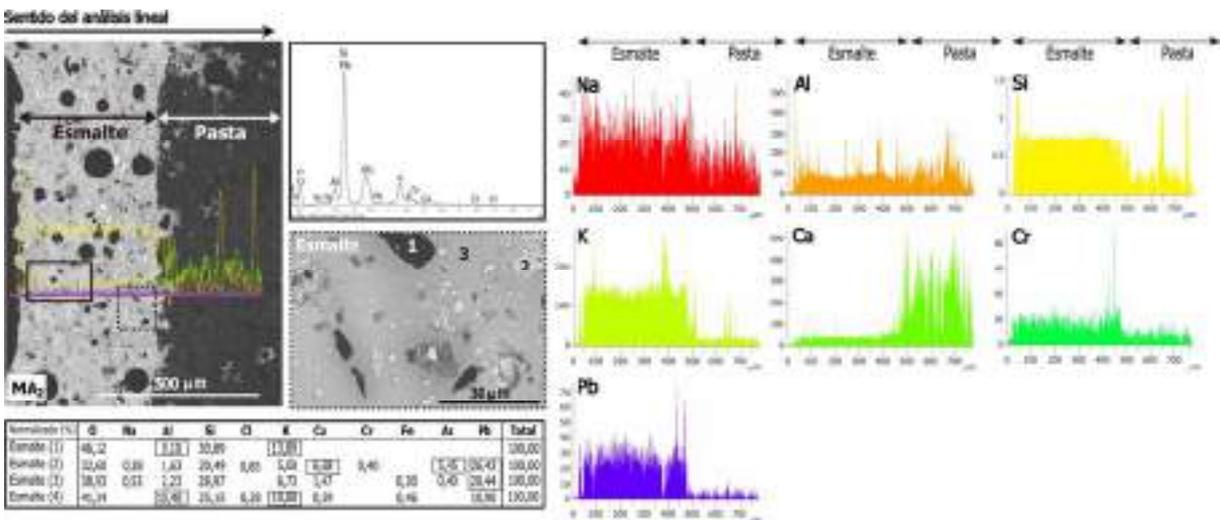
El aspecto del esmalte en los azulejos de reposición es bastante similar al aplicado sobre los originales (figura 5.19). Presenta una textura heterogénea y burbujas circulares de tamaño variable (25-90 μm de diámetro). Su espesor es muy constante ($\pm 450 \mu\text{m}$) y el contacto pasta-esmalte es recto aunque algo irregular. El espectro EDS revela la existencia en el esmalte de sodio (Na), magnesio (Mg), aluminio (Al), silicio (Si), potasio (K), calcio (Ca), cromo (Cr) y plomo (Pb). También silicio, potasio y plomo son los elementos que en mayor medida constituyen la composición del esmalte e igualmente resulta significativo el contenido de aluminio y potasio en algunos de los constituyentes del esmalte. Se identifican partículas con un importante contenido en calcio (Ca) y arsénico (As).

Fig.5.19. Caracterización mediante MEB-EDS (en modo ER) del esmalte en la muestra MA₂.

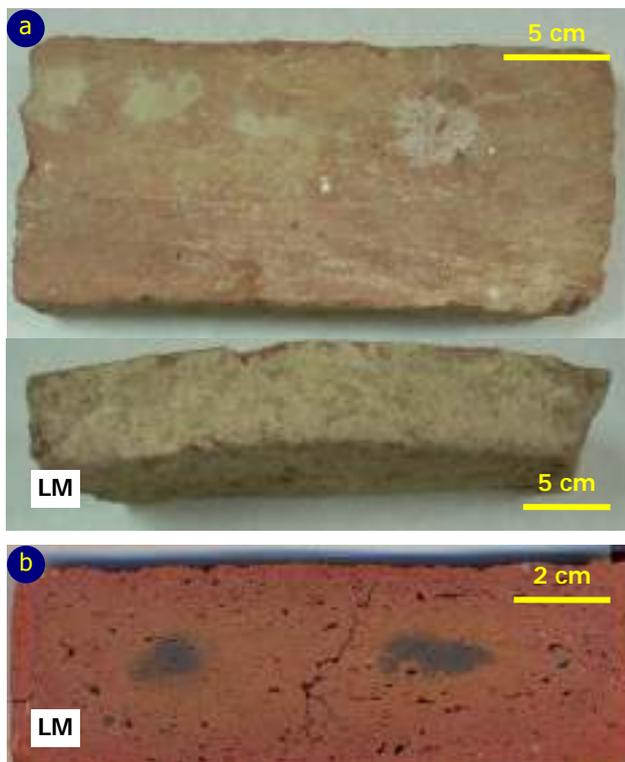
Fig.5.20. Ladrillo original perteneciente a la fábrica del muro del inmueble (muestra LM).

El ladrillo original tomado de la fábrica del muro del edificio, tiene unas dimensiones de 28 (soga) x 13 (tizón) x 4 (grueso) cm. Los bordes son muy irregulares y, colocando la pieza de canto, se aprecia la importante curvatura que presenta (figura 5.20.a). El corte en laboratorio de la pieza ha permitido observar el prensado insuficiente de la pieza y la intensa tonalidad rojiza de la cerámica así como la gradación de color que muestra de borde a centro (figura 5.20.b).

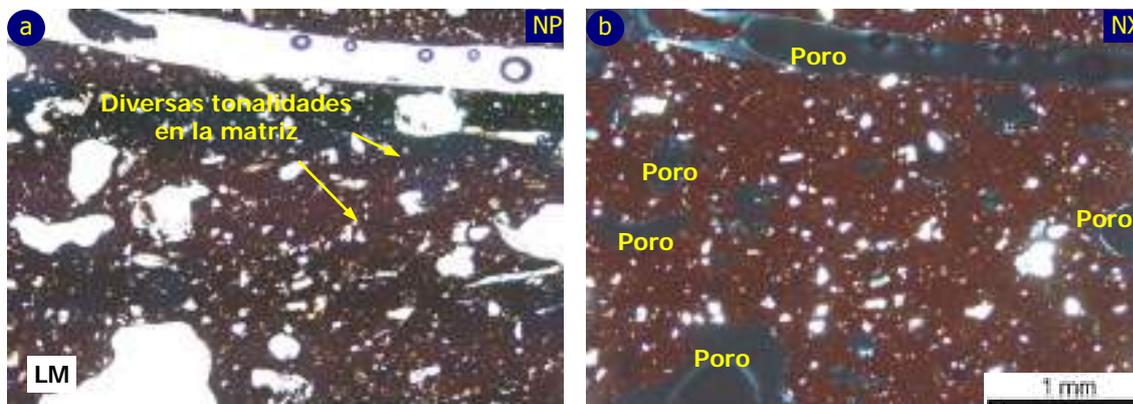
La cerámica empleada para la fabricación de la muestra LM presenta una proporción de árido:pasta estimada en 1:2 y un importante grado de porosidad (figura 5.21). El árido principalmente se corresponde con áridos de cuarzo monocristalino, con morfologías redondeadas y subredondeadas y un tamaño medio de unos 0,15 mm. Atendiendo a diversas zonas de la lámina, se observa cierto grado de orientación en los áridos. La matriz arcillosa presenta una tinción ferruginosa generalizada, apreciándose diversas tonalidades oscuras (figura 5.21.a), y se observan minerales opacos. La elevada porosidad del ladrillo corresponde a poros con morfologías y tamaños muy diversos, bien alargados de 0,3 mm de espesor, bien formas irregulares que alcanzan los 5 mm de tamaño (figura 5.21.b). La cerámica muestra cierta heterogeneidad textural, en cuanto a su tonalidad y grado de compactación así como a la distribución del árido se refiere.

Fig.5.21. Aspecto bajo el microscopio petrográfico de polarización de la cerámica empleada para la elaboración del ladrillo original del muro de fábrica (LM). Nícoles paralelos (NP) y nícoles cruzados (NX).

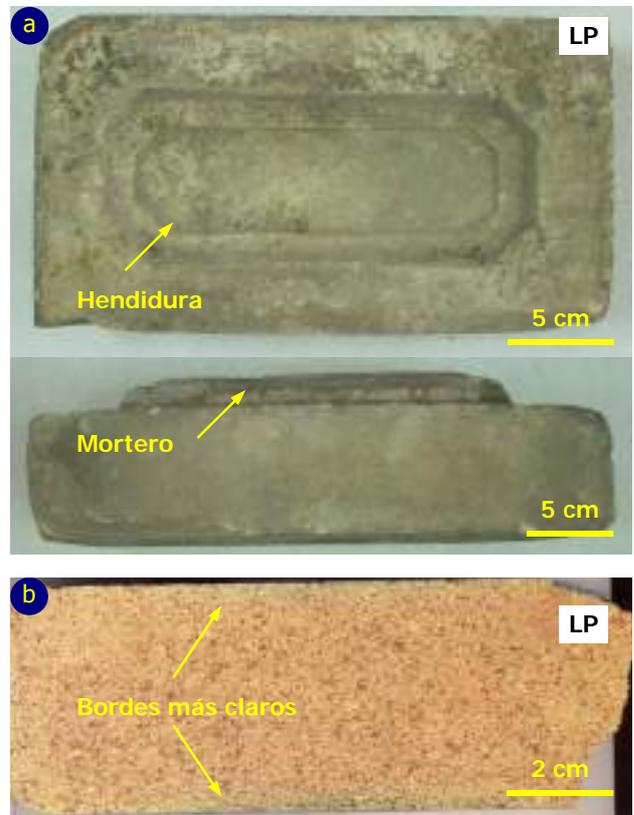
La hendidura que muestra en la tabla, permite que, mediante su relleno con mortero (figura 5.23.a), los ladrillos de la barandilla queden imbricados entre sí (localización de la muestra LP en la figura 5.3).

Fig.5.23. Aspecto macroscópico del ladrillo original empleado en la construcción de la escalera del patio inglés de la nave Suroeste (muestra LP).

En cuanto al los ladrillos que conforman la escalera del patio inglés, la regularidad de las piezas y la hendidura que presentan (figura 5.23.a) denotan un proceso de fabricación que implica cierto grado de mecanización. Su aspecto, en general compacto, responde a un cuidado prensado de la pasta cerámica. La tonalidad más clara observada en el borde de la pieza (figura 5.23.b), pudo haberse producido durante la cocción de la pieza debido a la existencia de una atmósfera no controlada en el horno. Sin embargo, más bien parece tratarse de una forma de deterioro generada por la exposición del ladrillo a las condiciones atmosféricas o corresponderse con procesos de recristalización de carbonato cálcico en la superficie del ladrillo relacionados con la disolución de los morteros adyacentes, si éstos fueran de cal (López-Arce et al. 2005).

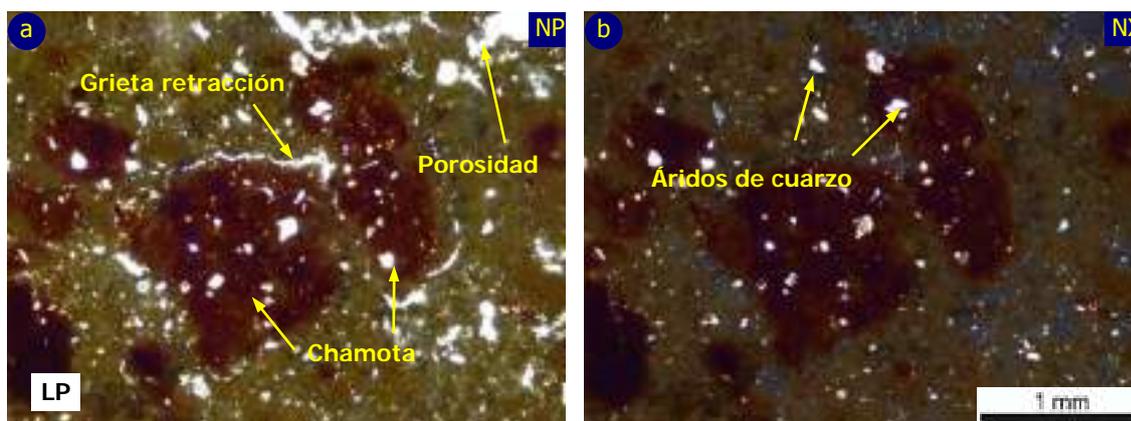
La cerámica presenta una relación de árido:pasta estimada en 1:4. El árido corresponde en su práctica totalidad a granos de cuarzo monomineral, que muestra morfologías principalmente subangulosas y un tamaño medio inferior a los 0,07 mm (figura 5.24.b). Se observa abundante chamota, con morfologías redondeadas y que llegan a alcanzar el milímetro de tamaño, y algunas contienen áridos de cuarzo en su interior. También se reconocen algunos minerales opacos. Si bien en muestra de mano el ladrillo presenta un aspecto bastante compacto, petrográficamente se observan abundantes poros y fisuras. En general, la mayoría de las fisuras se corresponden con grietas de retracción generadas alrededor de la chamota (figura 5.24.a). La cerámica muestra una importante heterogeneidad textural, en tanto que está constituida por dos componentes claramente diferenciados, el árido de cuarzo y la chamota.

Fig.5.24. Aspecto general del ladrillo original que conforma la escalera del patio inglés de la nave Suroeste (muestra LP). Nícoles paralelos (NP) y nícoles cruzados (NX).
