TESIS DOCTORAL

**Caracterización, deterioro y limpieza de los materiales pétreos del
antiguo Hospital de Jornaleros de Madrid**

Elena Mercedes Pérez-Monserrat

Madrid, 2015

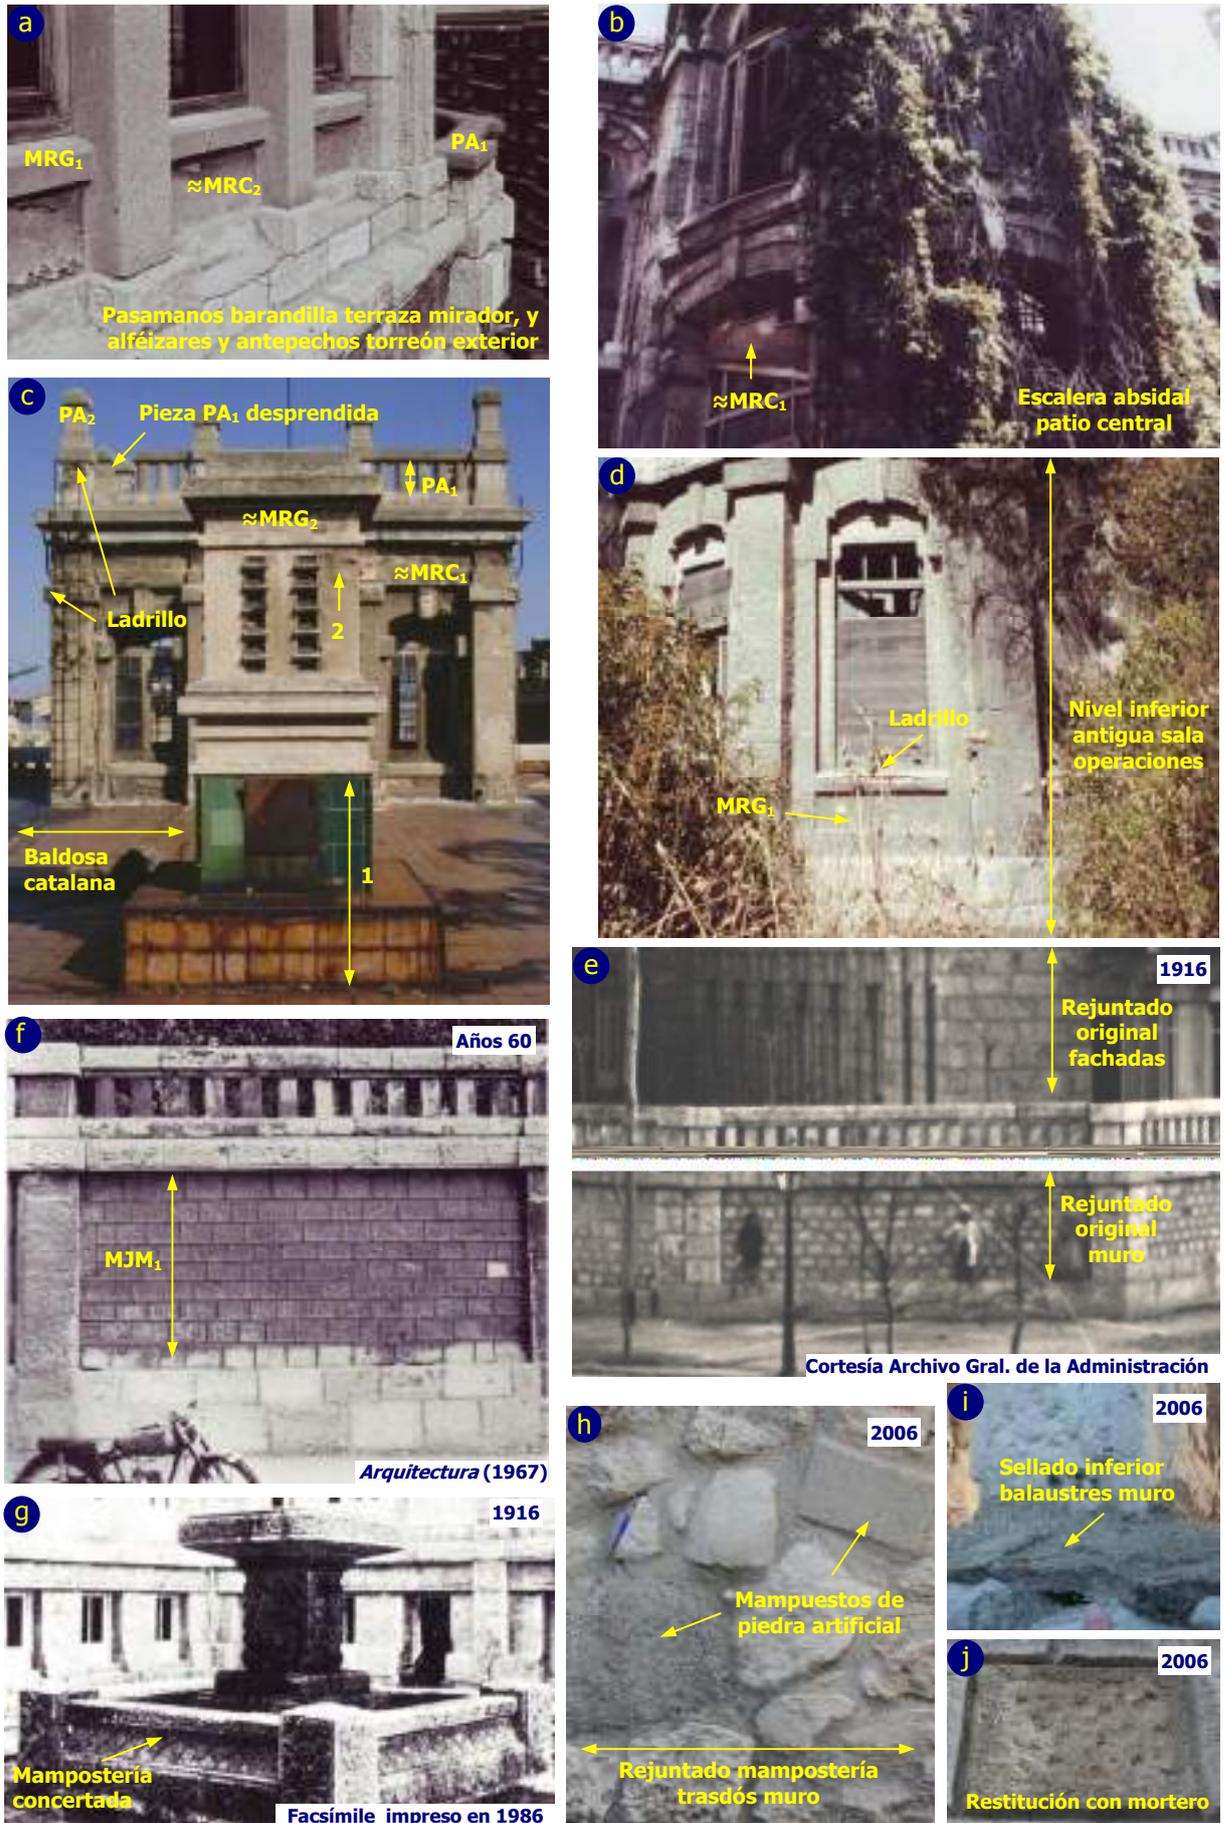
- Mortero de revestimiento imitación granito tipo 1 (MRG₁): antes de la intervención de los años ochenta, los alféizares de los torreones exteriores estaban revestidos con un mortero similar al observado en el año 2006 (comparar figuras 6.2.f y 6.9.a), También así los estaban los antepechos y/o alféizares de las ventanas en el nivel inferior de la antigua sala de operaciones (figura 6.9.d, en donde puede observarse además la morfología original de la ventana, hoy en día el vano llega casi hasta el suelo, y a la fábrica interna de ladrillo del alféizar, revestida con mortero tipo MRG₁).

A partir de la ampliación de la imagen mostrada en la figura 2.5.b (figura 6.9.e), puede intuirse que la aplicación original del rejuntado en las fachadas era similar a la que éstas mostraban en el año 2006. No sucede lo mismo con la zona central de la cara externa del muro, cuyo aspecto original se asemejaba al que presentaban las fachadas y no se correspondía con la ortogonalidad que mostraba en el año 2006, el cual ya existía hacia la mitad de la década de los sesenta (figura 6.9.f). En 2006, se observaba la restitución de algunos sillarejos con mortero (figura 6.9.j). En la imagen mostrada en la figura 6.9.g, puede observarse el aspecto original que mostraba la cubeta de la fuente, localizada entonces en el patio de entrada. Se observa la morfología concertada de la zona central de la cubeta, muy similar a la que presentaban tanto los muros que soportan los jardines como las fuentes en el año 2006 (figuras 6.3.h, 6.3.i y 6.3.j). En cuanto al rejuntado del trasdós del muro, el aspecto que en muchas zonas mostraba en el año 2006 (figura 6.9.h) hace pensar que no se corresponda con el mortero original. Tampoco parecen ser originales algunas piezas constituidas con mortero (figura 6.9.h), puestas en obra sustituyendo posiblemente a mampuestos originales, ni el sellado inferior que presentaban los balaustres (figura 6.9.i). El lienzo Norte del muro en el año 2006 mostraba en el trasdós una zona enfoscada, retirada como se ha indicado en la intervención de 2006-2008.

Fig.6.9. Piedra artificial, morteros de revestimiento y morteros de junta antes de la rehabilitación integral del Antiguo Hospital acometida entre 1984-1986 y/o en el año 2006. Fotografías a, b, c y d cedidas por Fernando de Castro López-Villarino, realizadas hacia 1983.

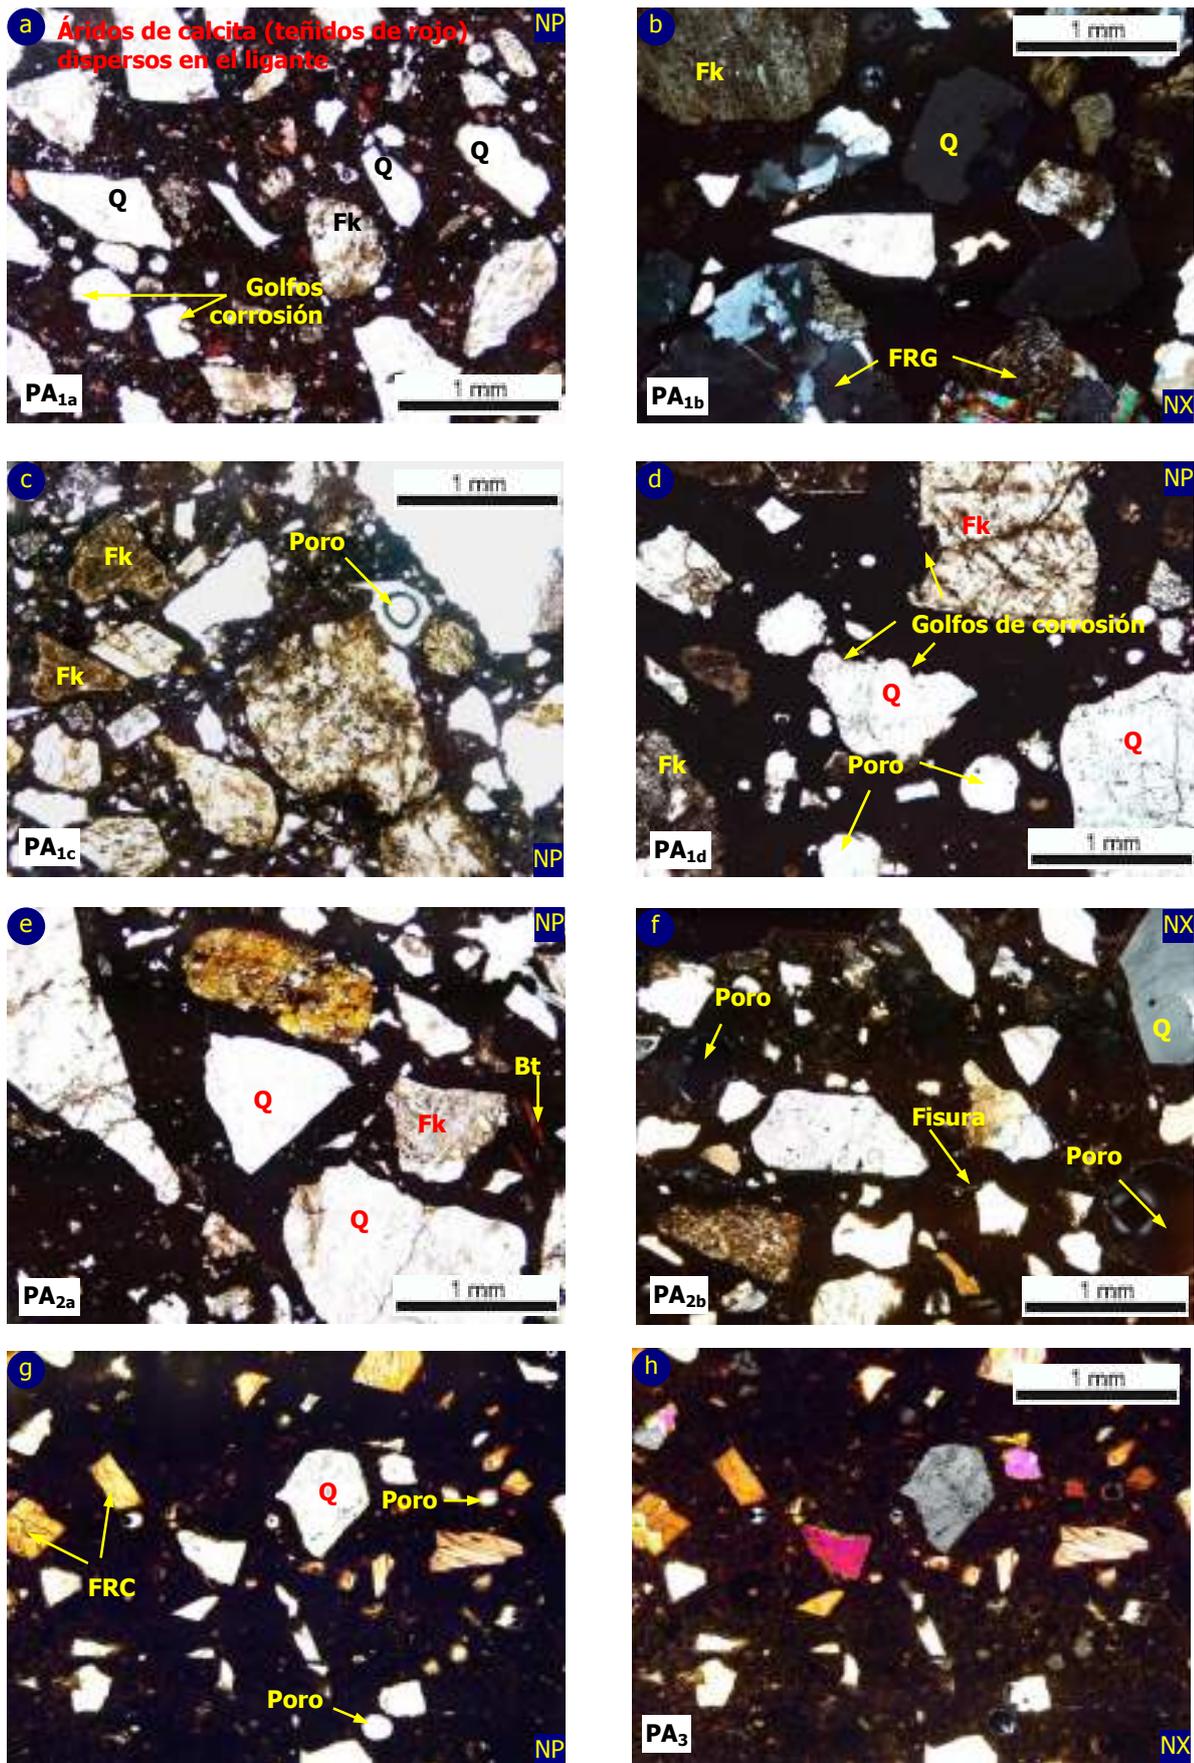
Para PA_{1b} y PA_{1d}, el tamaño de los áridos comprende de forma gradual el intervalo 0,08-0,35 mm, superando otros áridos el milímetro, y la relación árido:pasta se establece en 3:1. En las cuatro muestras, el ligante es una masa densa, opaca y criptocristalina que adquiere una tonalidad rojo oscura en la zona teñida. La porosidad observada, fundamentalmente se corresponde con poros de morfología vacuolar (figuras 6.11.c y 6.11.d).

Piedra artificial tipo 2 (PA₂): los áridos principalmente se corresponden con granos de cuarzo monocristalino, identificándose también feldespato potásico y biotita (figuras 6.11.e y 6.11.f). Los áridos muestran morfologías mayoritariamente subangulosas. Para las dos muestras caracterizadas la relación árido:pasta se estima en 3:1 y el tamaño del árido presenta dos modas. Para PA_{2a} un intervalo comprendido entre 0,35-2,5 mm y otro entre 0,08-0,4 mm, para PA_{2b} un intervalo comprendido entre 0,4-1,7 y otro igualmente entre 0,08-0,4 mm. En las dos muestras el ligante corresponde a una masa densa, opaca y criptocristalina que adquiere una tonalidad rojo oscura en la zona teñida. Se observan poros de morfología circular y el ligero agrietamiento del ligante, extendiéndose las grietas por el borde de los áridos (figura 6.11.f).

Fig.6.11. Imágenes de las muestras pertenecientes a los tipos de piedra artificial establecidos, PA₁, PA₂ y PA₃, observadas con microscopio óptico de polarización. Nícoles paralelos (NP) y nícoles cruzados (NX).

Los escasos bordes de corrosión observados en el árido mediante MOP (figuras 6.11.a y 6.11.d) pueden responder a la superficialidad de las muestras tomadas, esto es, al estar en contacto con el CO₂ atmosférico, el cemento ha carbonatado rápidamente en esta zona, no teniendo tiempo de atacar al árido silíceo pues su alcalinidad ha disminuido en un corto periodo de tiempo. La escasa fisuración observada puede deberse principalmente al correcto lavado del árido así como al fraguado lento del cemento (Varas et al. 2005), de ahí en parte el buen estado de conservación que presentan en general los elementos constructivos muestreados.

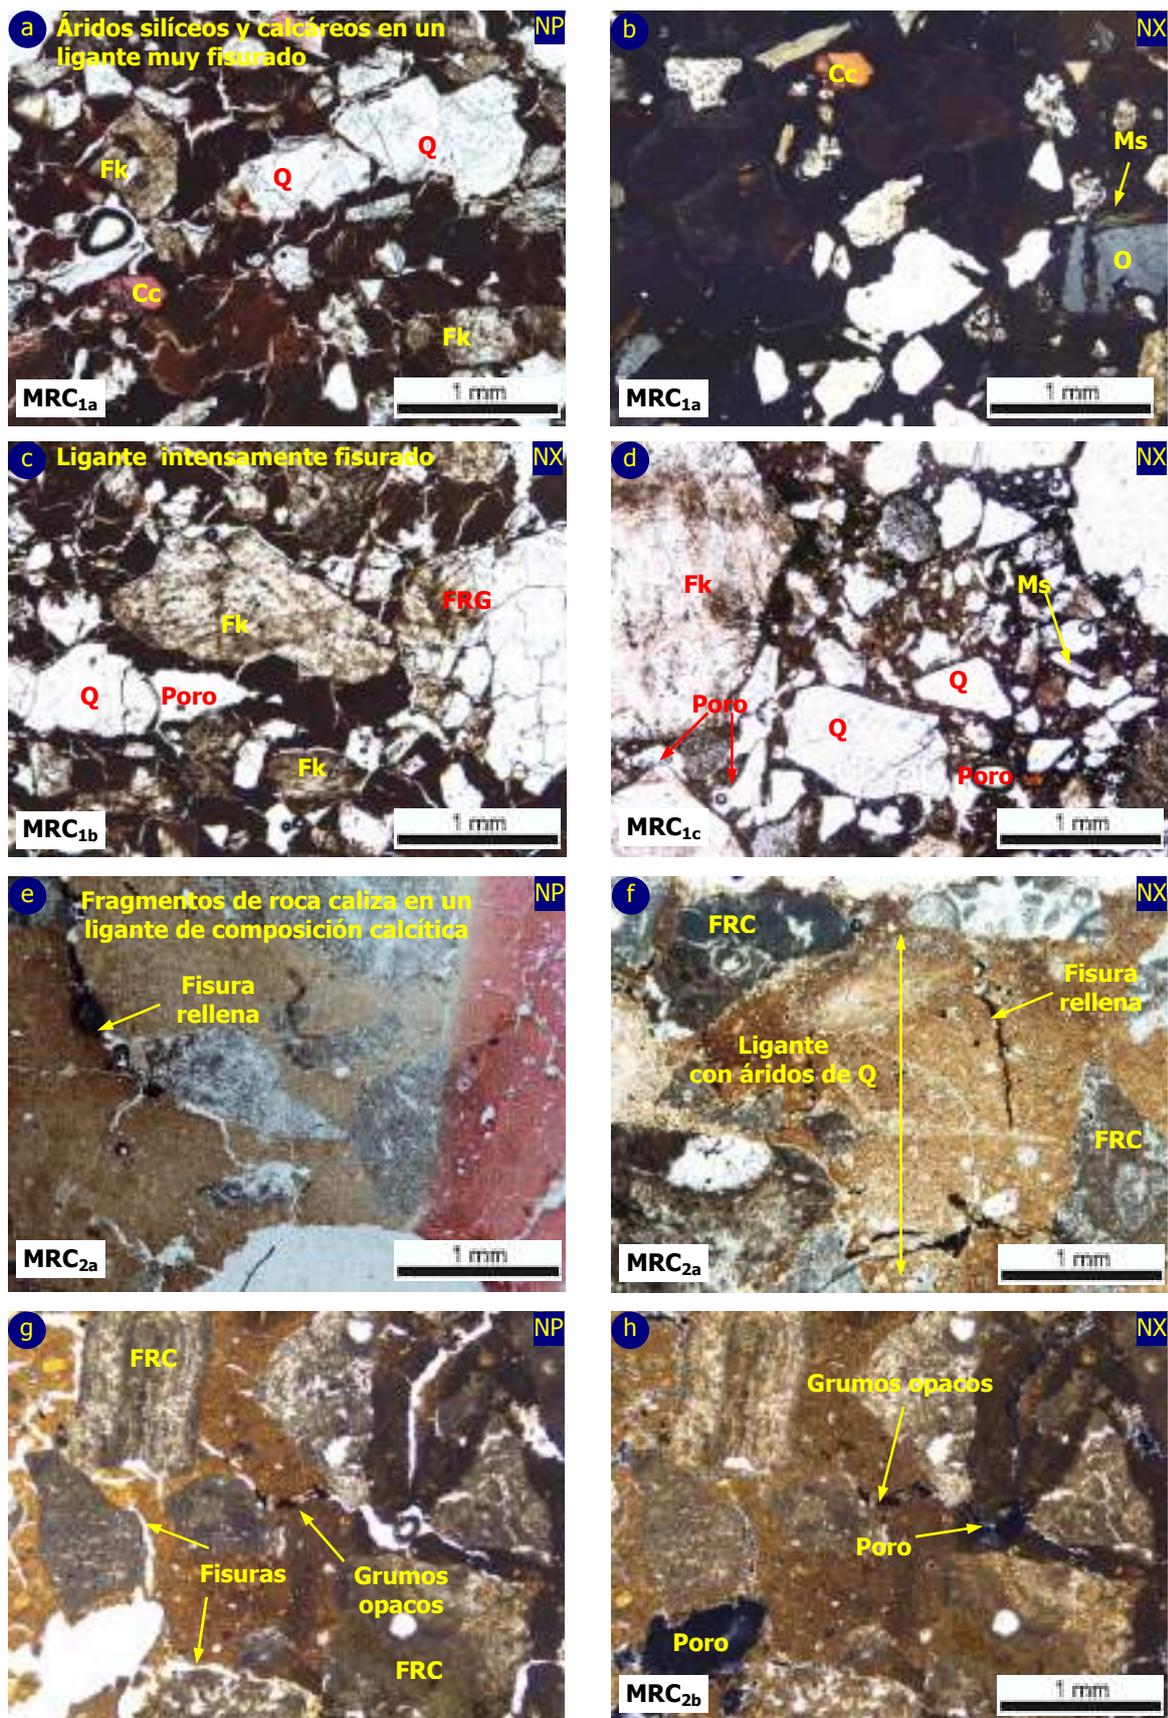
Mortero imitación caliza tipo 1 (MRC₁): los áridos principalmente se corresponden con cuarzo monocristalino y de feldespatos potásico, presentando ambas morfologías angulosas y subangulosas. En MRC_{1a} se identifican también áridos de calcita y el ligante está intensamente fisurado (figuras 6.16.a y 6.16.b). El mortero MRC_{1b} muestra un importante contenido de áridos correspondientes a feldespatos potásico, el cual está muy alterado, y el ligante está igualmente muy fisurado (figura 6.16.c). En la muestra MRC_{1c} es mayor el contenido de áridos, el ligante no presenta fisuración alguna (figura 6.16.d). La relación árido:pasta se estima en 3:1 para MRC_{1a} y MRC_{1b}, y en 4:1 para MRC_{1c}. En las muestras MRC_{1b} y MRC_{1c} se identifican dos tamaños poblacionales, con tamaños medios de 1,5 y 0,6 mm respectivamente (figuras 6.16.c y 6.16.d). En MRC_{1a} el tamaño de los áridos es gradual (0,15 a 1 mm), presentando algún árido disperso mayor tamaño (figuras 6.16.a y 6.16.b).

Mortero imitación caliza tipo 2 (MRC₂): mortero cuyos áridos en su práctica totalidad corresponden a fragmentos de roca caliza (figuras 6.16.e-6.16.h), que presentan muy similares caracteres petrográficos a los de la piedra caliza estudiada (capítulo 4). La relación árido:pasta se establece en 4:1-3:1. Los áridos muestran morfologías subangulosas y comprenden un amplio rango de tamaños, desde 0,4 mm hasta 2 mm. El ligante presenta una composición rica en calcita (figura 6.16.e), una tonalidad ocre y cierta fisuración, asociada con la formación de poros (figura 6.16.h). En el seno del ligante se observan áridos de calcita, también de cuarzo (figura 6.16.f), y de tamaño generalmente inferior a los 0,2 mm. Las fisuras contienen grumos opacos en su interior (figuras 6.16.e, 6.16.g y 6.16.h), que en ocasiones rellenan las fisuras en su totalidad (figura 6.16.f). Las paredes internas de las fisuras y de los poros están parcialmente tapizadas por cristales de calcita (figura 6.16.h).

Fig.6.16. Imágenes tomadas con microscopio óptico de polarización de las tipologías de morteros de revestimiento imitación piedra caliza. Nícoles paralelos (NP) y nícoles cruzados (NX).

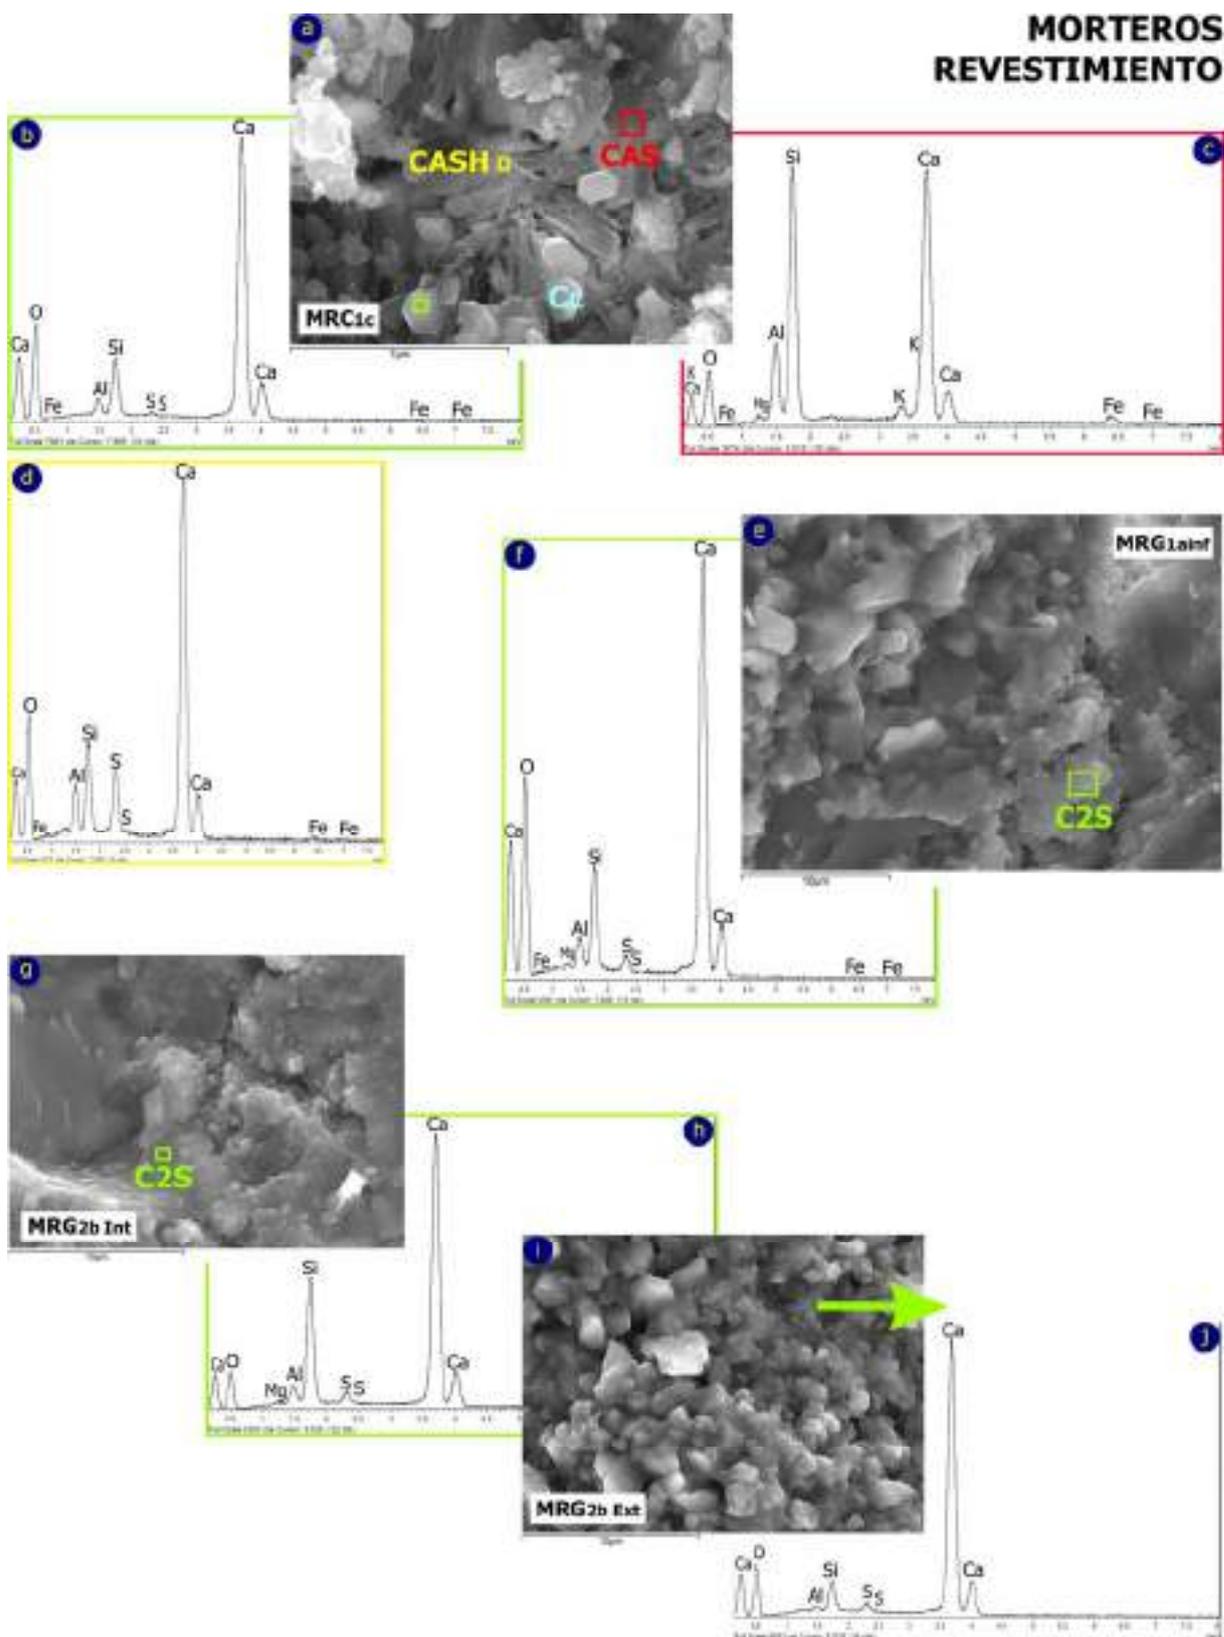
En la muestra MRC_{1c} (figura 6.20.a) se observan cristales de calcita, indicando el espectro obtenido que pueden haberse formado a partir de belita (figura 6.20.b). Se aprecian también cristales de etringita (CASH), detectándose un importante contenido de azufre en el análisis realizado (figura 6.20.d), y se identifica igualmente la presencia de gehlenita (CAS) (figura 6.20.c).

El ligante en la zona externa del mortero MRG_{2br} presenta abundantes morfologías grumosas (figura 6.20.i). En los tres espectros (figuras 6.20.f, 6.20.h y 6.20.j) se ha detectado azufre (S), si bien en poca proporción y no se ha observado mediante MEB-ES la formación del producto de alteración etringita en ninguna de estas tres muestras.

6.20. Imágenes de Microscopía Electrónica de Barrido en modo electrones secundarios (MEB-ES) y espectros obtenidos mediante microanálisis EDS de algunas de las muestras correspondientes a morteros de revestimiento.

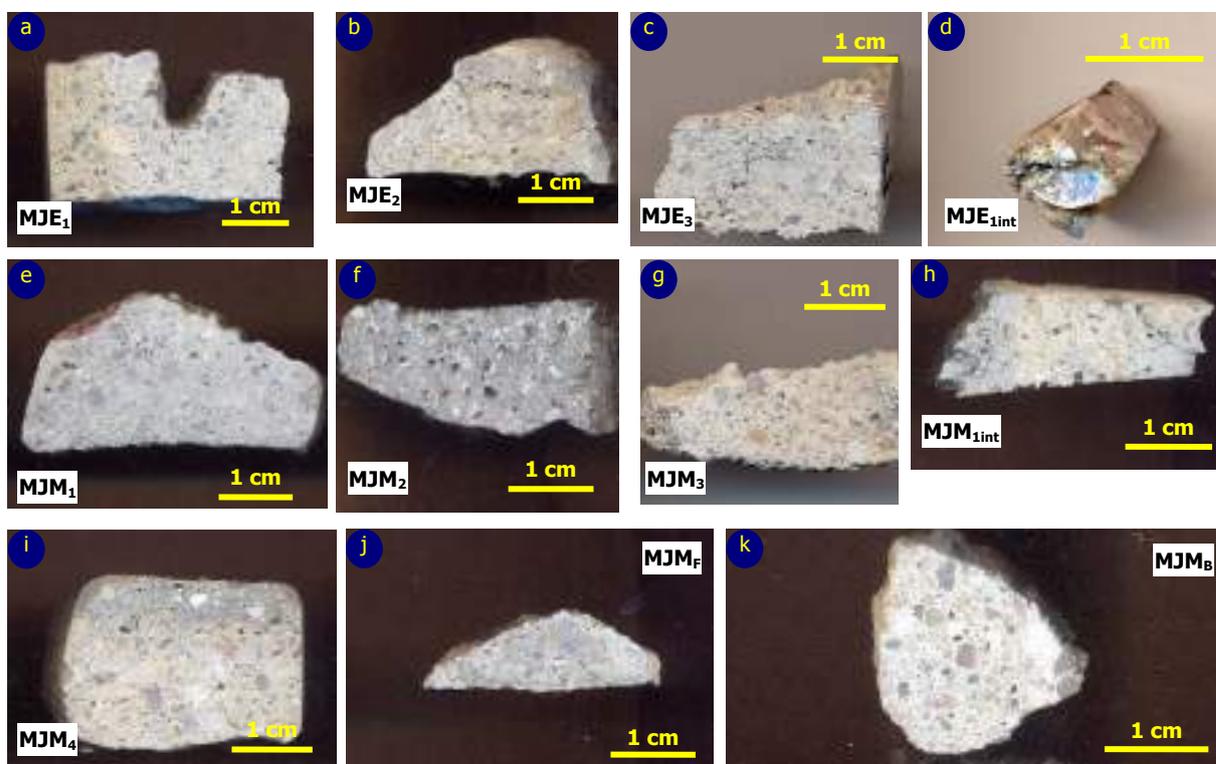
En la figura 6.21 se puede observar el aspecto en muestra de mano de los morteros de fábrica caracterizados. En general, en todos se observa una importante cantidad de árido, identificándose principalmente cuarzo. El árido presenta tamaños milimétricos, siendo el correspondiente a las muestras MJM_F y MJM_B algo menor pero igualmente reconocible *de visu*. En el ligante se observa cierto grado de porosidad. Las muestras tomadas de las fachadas MJE₁ (nótese la hendidura correspondiente al encintado rehundido, figura 6.21.a) y MJE₃, y aquellas tomadas del muro perimetral MJM₃ y MJM₄, presentan similar aspecto. En los morteros MJE_{1int} y MJM_{1intr} el ligante muestra una tonalidad algo más amarillenta y en el mortero MJE_{1int} se observan cristales de yeso, que superan el medio centímetro de tamaño (figura 6.21.d). Las muestras MJM₁ y MJM₂ son las únicas en las que el ligante empleado presenta una coloración gris (figuras 6.21.e y 6.21.f). Finalmente, en el mortero MJM₄ se observa una franja algo más oscura hacia la superficie de la muestra (figura 6.21.i).

Fig.6.21. Aspecto macroscópico de las tipologías de mortero de junta identificadas en los paramentos.

El mortero MJE_2 también podría corresponderse con material original y el aspecto macroscópico observado en muestra de mano (figura 6.21.b) denota un material ciertamente algo artesanal. Incluso, el yeso identificado mediante DRX (figura 6.25) podría responder al empleo parcial del ligante utilizado en los morteros de junta interiores (de yeso). Además, las fases belita (C2S) y gehlenita (CAS) identificadas mediante DRX (figura 6.25) y/o MEB-EDS (figuras 6.26.c y 6.26.d) señalan la elaboración del mortero MJE_2 con cemento natural.

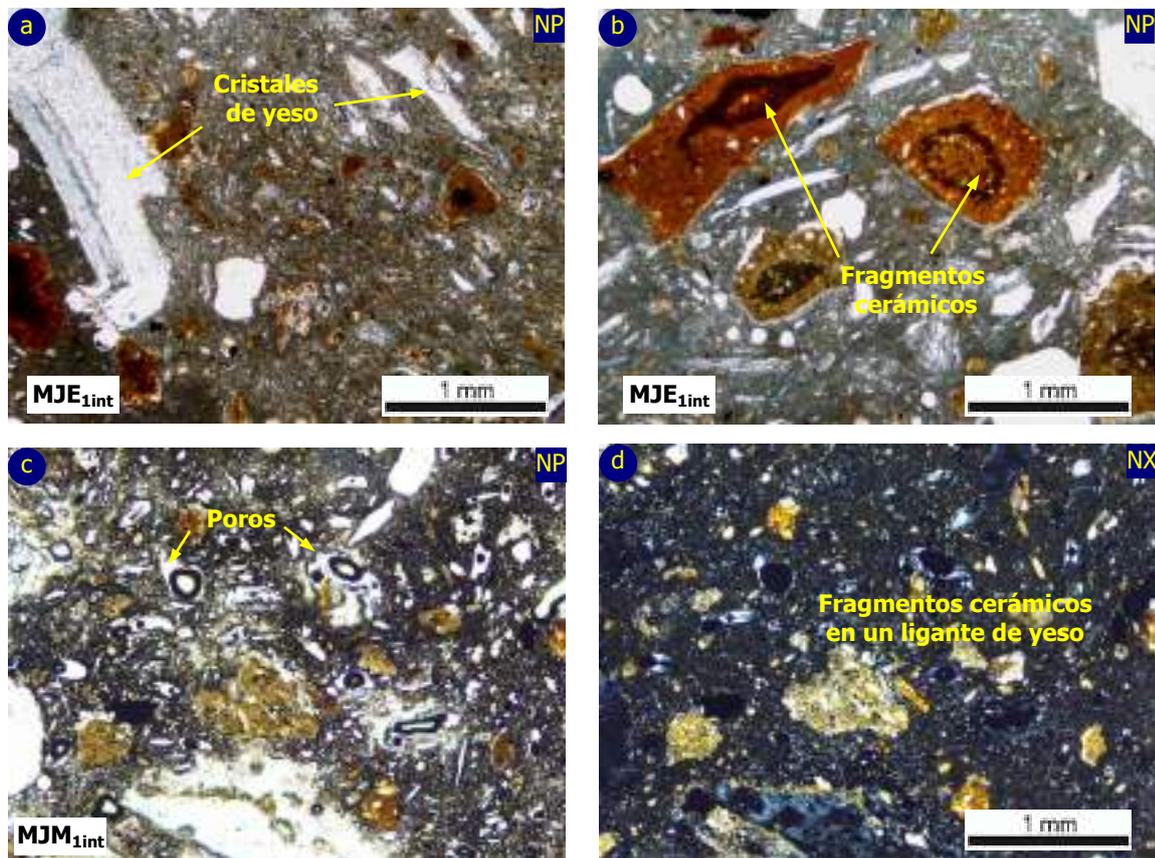
Los morteros localizados en el interior de las juntas, tanto en el edificio como en el muro de cerramiento (muestras MJE_{1int} y MJM_{1intr}), están constituidas por un árido correspondiente a cristales de yeso y a fragmentos cerámicos, incluidos en un ligante microcristalino de yeso (figura 6.22). El mortero MJE_{1int} contiene cristales de yeso de gran tamaño (figura 6.22.a), ya observados en muestra de mano, con morfologías angulosas. En los fragmentos cerámicos, con morfologías angulosas y subangulosas y núcleos oscuros, se identifican dos intervalos de tamaños, uno que abarca los 0,08-0,04 mm y otro 0,7-1,85 mm. Se observan algunos áridos de cuarzo y la matriz fibrosa de yeso que constituye el ligante presenta escasa porosidad. Se establece una relación árido:pasta de 3:1.

En el mortero de yeso tomado del muro (MJM_{1int}) también se observan áridos correspondientes a fragmentos cerámicos, pero con mayor homogeneidad de tamaño, abarcando el intervalo comprendido entre 0,1-0,5 mm, morfología redondeadas y carentes de zonas internas con coloración más oscura. El ligante se corresponde con una masa microcristalina en la que pueden identificarse pequeños cristales de yeso, fundamentalmente tapizando las paredes internas de la abundante porosidad que presenta (figuras 6.22.c y 6.22.d). Se estima una relación árido:pasta de 2:1.

Fig.6.22. Morteros de fábrica tomados del interior de las juntas, tanto de las fachadas como de los paños del muro, observados con microscopio petrográfico de polarización. Nícoles paralelos (NP) y nícoles cruzados

La caracterización realizada ha permitido establecer que los morteros del interior de junta (muestras MJE_{1int} y MJM_{1int}), originales, son de yeso. Los fragmentos cerámicos empleados como áridos en el mortero MJE_{1int} (figuras 6.22.a y 6.22.b) proceden del machaqueo de ladrillos de fábrica del muro. Las diferencias texturales que presentan ambos morteros (figura 6.22) podrían indicar que se elaboraron con materias primas diferentes. Por otro lado, que las fases semihidratada (basanita) y anhidra (anhidrita) hayan sido identificadas sólo en el mortero MJE_{1int} (figura 6.24), señalaría que el yeso empleado en ambos morteros se encuentra en diferente estado de hidratación.

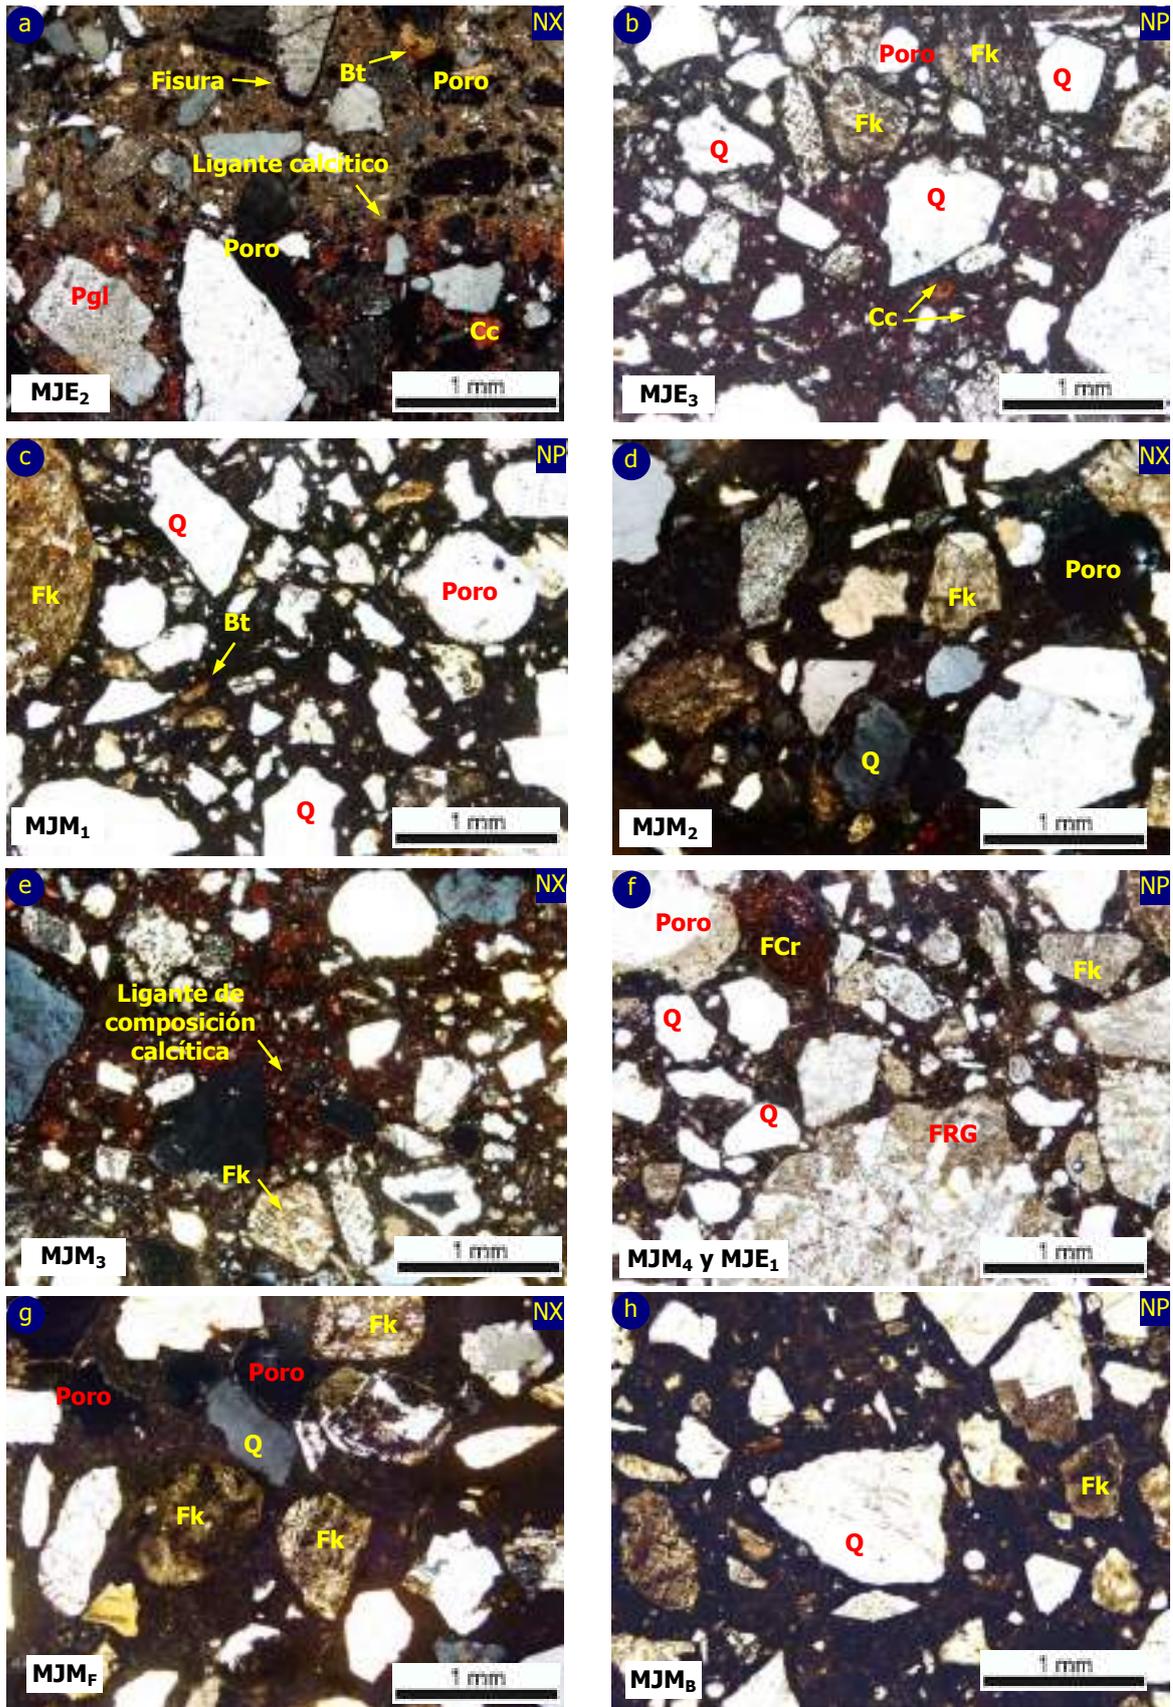
En cuanto a los otros morteros tomados, están constituidos por un árido de composición fundamentalmente silíceo, identificándose principalmente áridos de cuarzo y, en menor medida, de feldespato potásico, biotita (figuras 6.23.a y 6.23.c) y fragmentos de roca granítica (figura 6.23.f). Los cristales de cuarzo son mayoritariamente monocristalinos y los de feldespato potásico presentan un importante grado de alteración. Tienen morfologías angulosas y subangulosas y se identifican dos tamaños, áridos incluidos entre los 0,05 y 0,35 mm y áridos cuyo tamaño medio es de 0,65 mm y que llegan a alcanzar tamaños milimétricos. En la muestra MJM_F el tamaño del árido es más homogéneo, presentando un tamaño medio de 0,65 mm (figura 6.23.g).

En general, el ligante muestra cierto grado de porosidad, correspondiente principalmente a poros de morfología vacuolar, y se establece una relación árido:pasta de 4:1-3:1. En las muestras MJE_2 , MJE_3 y MJM_3 , el ligante presenta una composición calcítica, identificándose además áridos de composición calcítica en su interior (figuras 6.23.a, 6.23.b y 6.23.e).

Fig.6.23. Morteros de junta caracterizados observados con microscopio petrográfico de polarización. Nícoles paralelos (NP) y nícoles cruzados (NX).

Las muestras MJE_3 y MJM_3 corresponden al mismo material; al localizarse en los planos de avance tanto en fachadas y muro (figuras 6.3.d y 6.3.e), así como presentar la misma forma de aplicación, probablemente se trate de material original. Al menos, puede afirmarse que los dos morteros fueron puestos en obra en el mismo momento. El estudio petrográfico y los difractogramas realizados en ambas muestras ha permitido determinar que se trata de un mortero constituido por áridos de composición silíceo y calcáreo (figuras 6.23.b y 6.23.e). De ser efectivamente material original, el ligante estará elaborado con cemento natural.

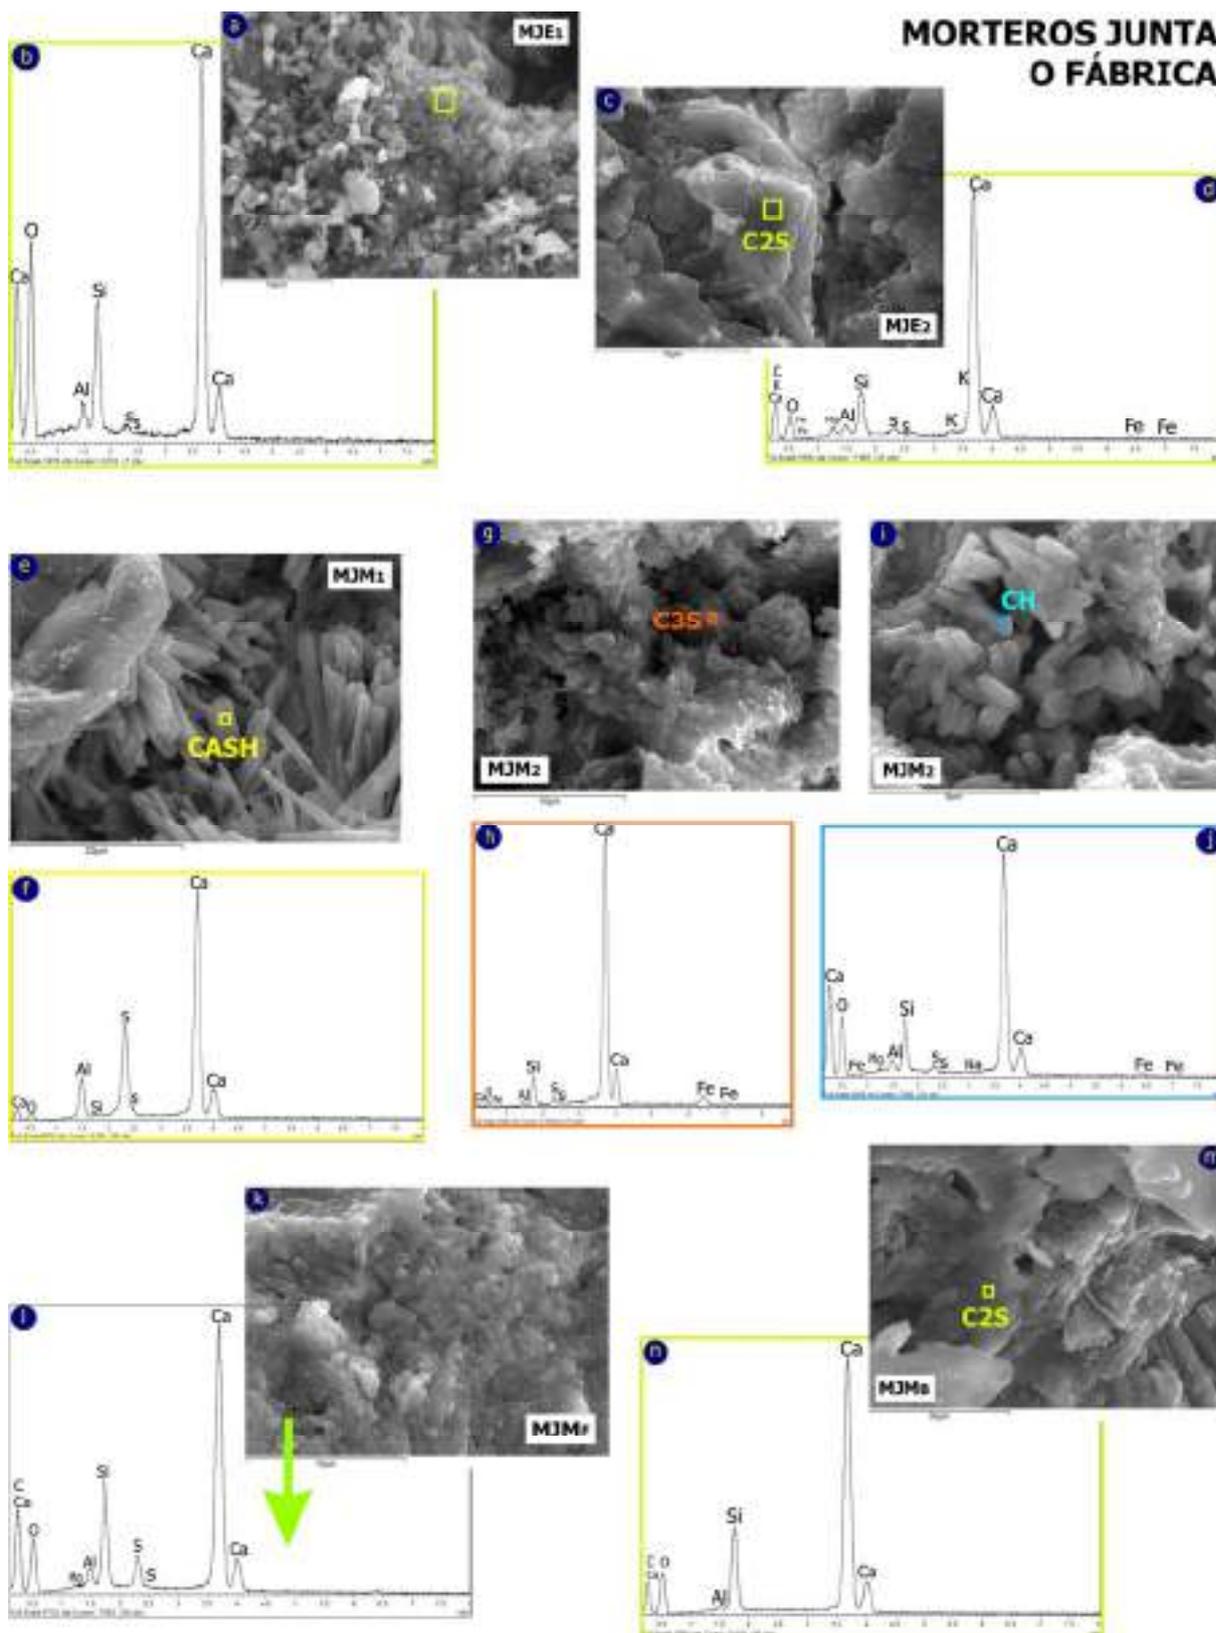
El ligante del mortero MJM₁ presenta un elevadísimo grado de sulfatación, identificándose la presencia de abundantes morfologías correspondientes a etringita (CASH) (figura 6.26.e) y elevándose considerablemente el pico del azufre (S) en el espectro EDX obtenido (figura 6.26.f). En el ligante del mortero MJM₂ se ha observado la presencia de alita (C3S) (figuras 6.26.g y 6.26.h) y de portlandita (CH) (figuras 6.26.i y 6.26.j).

El ligante del mortero MJM_F presenta cierto grado de sulfatación y parece estar fundamentalmente constituido por belita (C2S) (figuras 6.26.k y 6.26.l). En la muestra MJM_B, el ligante está igualmente constituido principalmente por belita (C2S) (figuras 6.26.m y 6.26.n).

6.26. Imágenes de Microscopía Electrónica de Barrido en modo electrones secundarios (MEB-ES) y espectros obtenidos mediante microanálisis EDX de algunas de las muestras correspondientes a morteros de junta.

Además de estos morteros de yeso, el mortero correspondiente a la muestra MJM_B se corresponde también con material original. La identificación mediante DRX de las fases minerales belita (C2S) y gehlenita (CAS), confirmándose mediante MEB-EDS la presencia de belita (C2S) en el ligante (figura 6.26.m), indicaría se corresponde con un cemento natural. No se descarta sin embargo que pudiera generarse durante la clinkerización del cemento la fase mineral alita (C3S), fase mineral identificada únicamente con DRX pero cuyo pico principal puede corresponderse con uno de los picos de la microclina (figura 6.25).

El elevadísimo grado de sulfatación que presenta el ligante de la muestra MJM₁, identificándose la fase mineral etringita (CASH) mediante DRX (figura 6.25) y observándose cristales de esta fase mineral en el ligante (figura 6.26.e), indicaría la casi total sulfatación del ligante, habiéndose transformado su mineralogía constituyente. Así, no se descartaría que, previamente a la sulfatación del ligante, éste estuviera constituido en mayor medida por alita, lo que indicaría que para la elaboración del mortero MJM₁ se empleó cemento artificial. La fase mineral alita (C3S) únicamente ha sido identificada en MJM₂, mediante DRX (figura 6.25) y MEB-ES (figuras 6.26.g y 6.26.h), revelando que se ha empleado cemento artificial para su elaboración. En el ligante de esta muestra, la presencia de portlandita, identificada con MEB-EDS (figuras 6.26.i y 6.26.j), indicaría se trata de un cemento más reciente que el empleado en el mortero MJM₁, en donde este producto de hidratación no ha sido identificado ni observado.

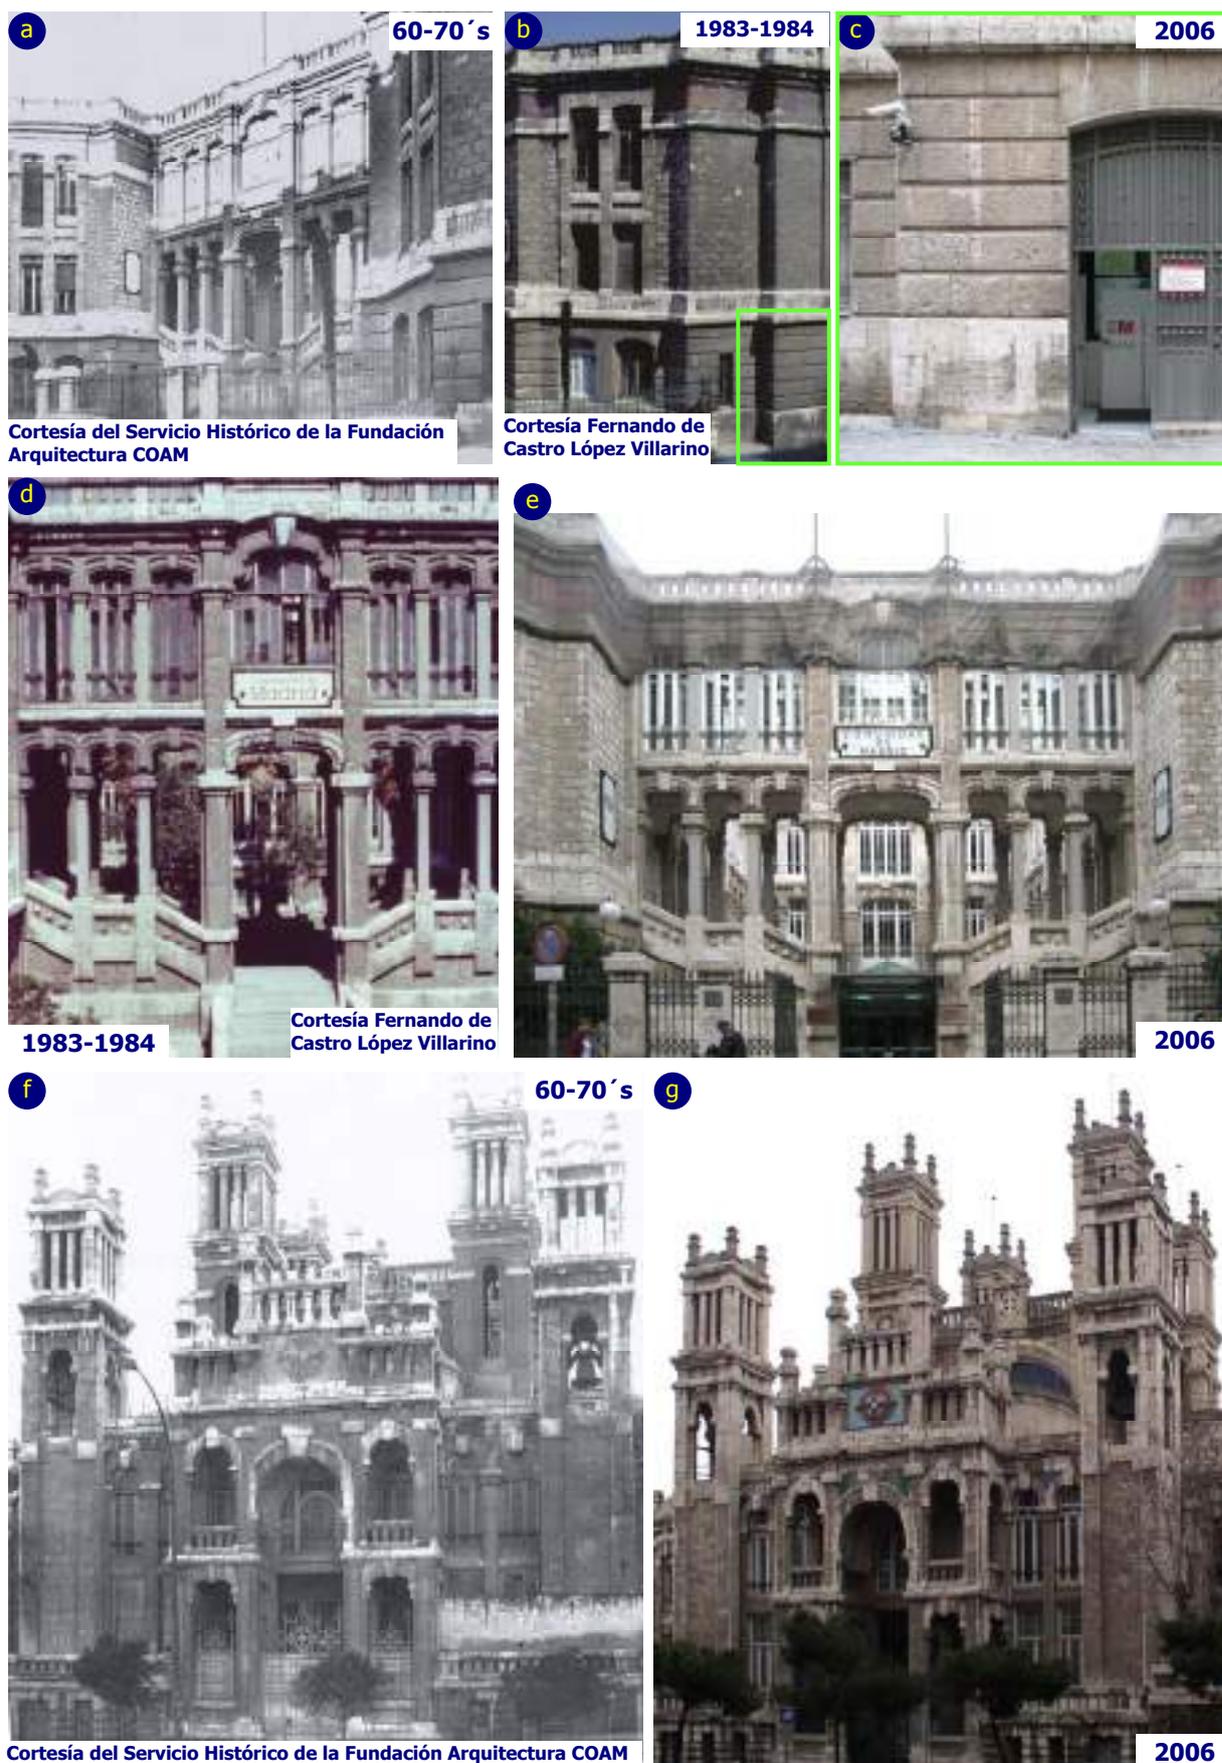
Fig.7.12. Aspecto del Antiguo Hospital antes de las intervenciones de 1984-1986 y 2006-2008.

a - e. Fachada a la calle Maudes del cuerpo de entrada.

f - g. Portada principal y cuerpo torreado central de la iglesia.
